Asbestinventarisattest

Meensesteenweg 95, 8870 Izegem

Attestnummer : **20260731-000092.000**
Uitgegeven op : **31.07.2026**
Geldig tot : **31.07.2036**

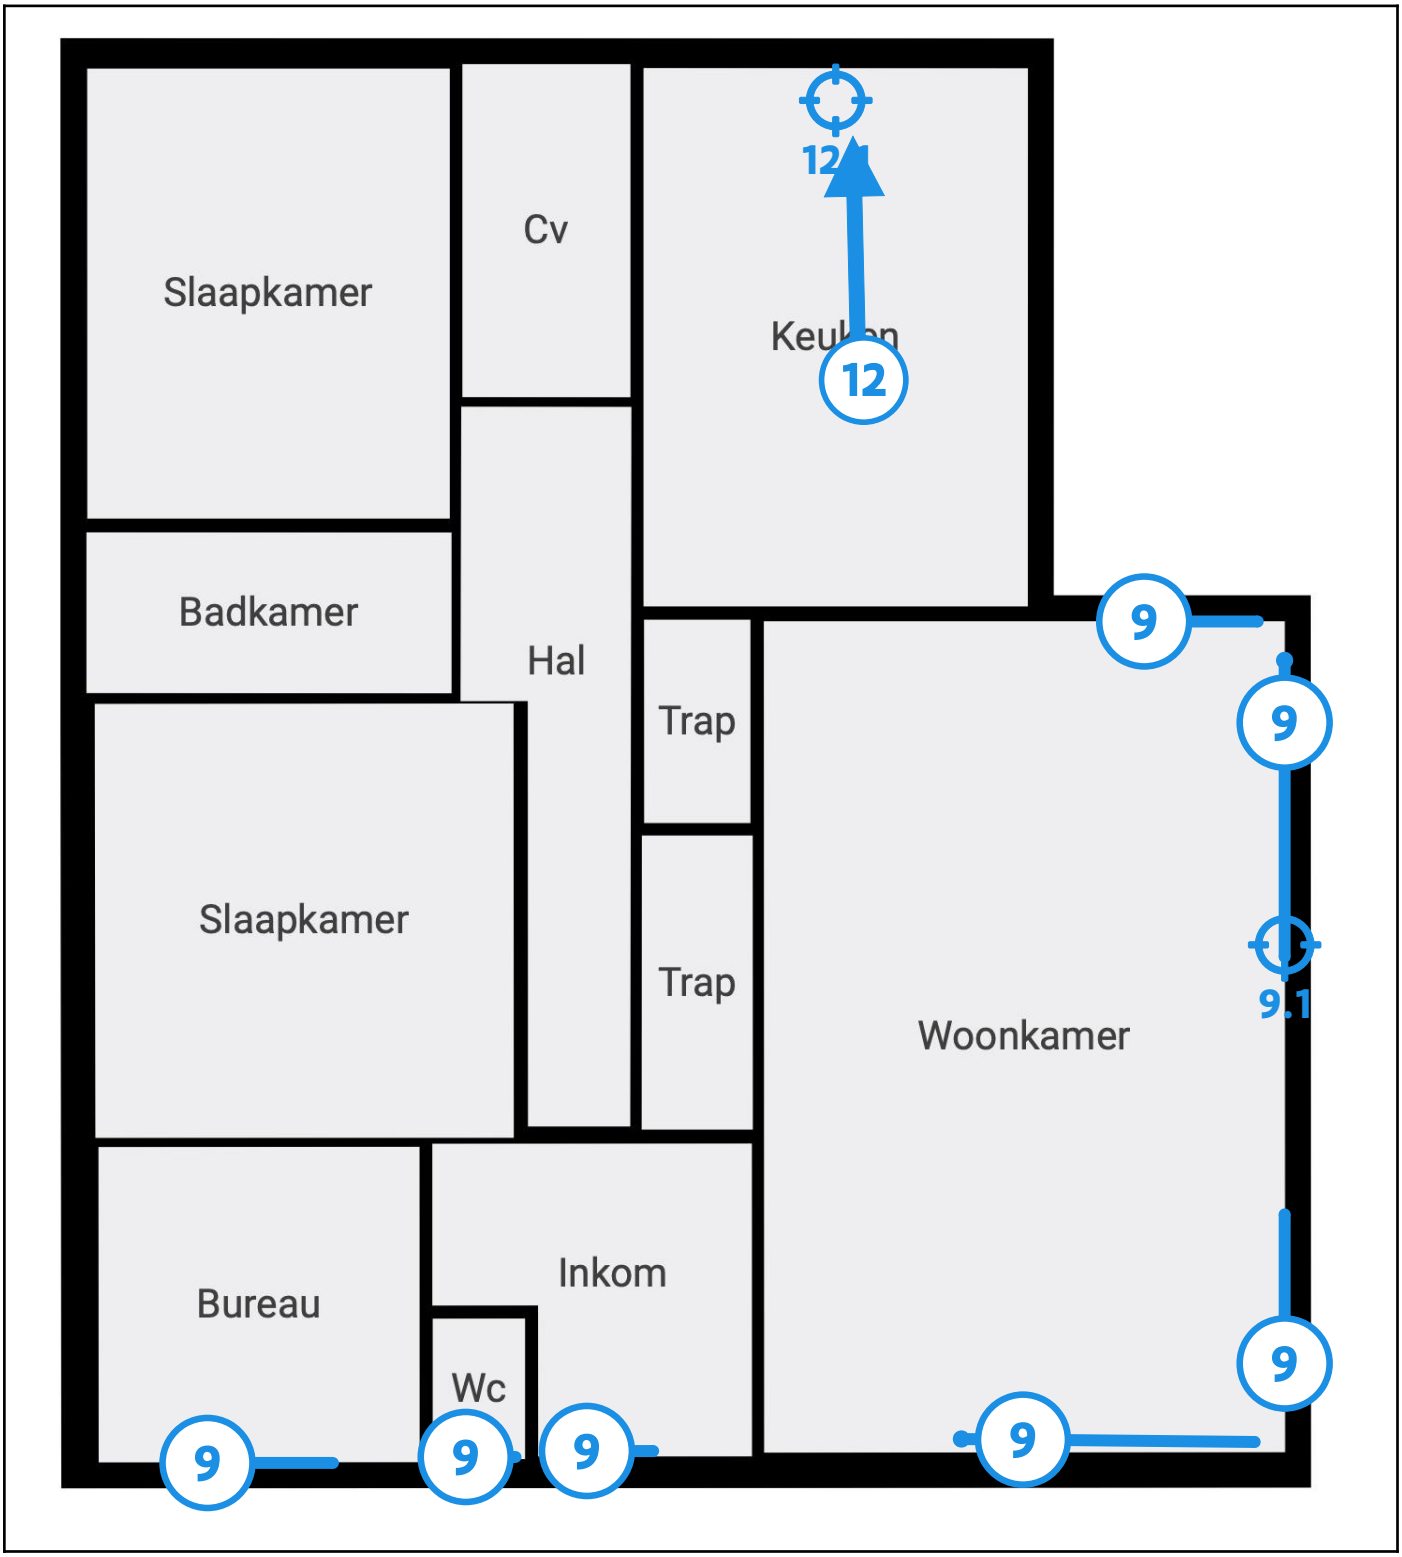
Plan 1.1: Grondplan - Gelijkvloers

Beschrijving	Type	Actie
9. Kit - Schrijnwerk/glas van ramen en/of deuren	Geen asbest	-

9.1 Code: 146262-5	Puntmonster	-
12. Coating spoelbak - Keuken	Geen asbest	-
12.1 Code: 146262-6	Puntmonster	-

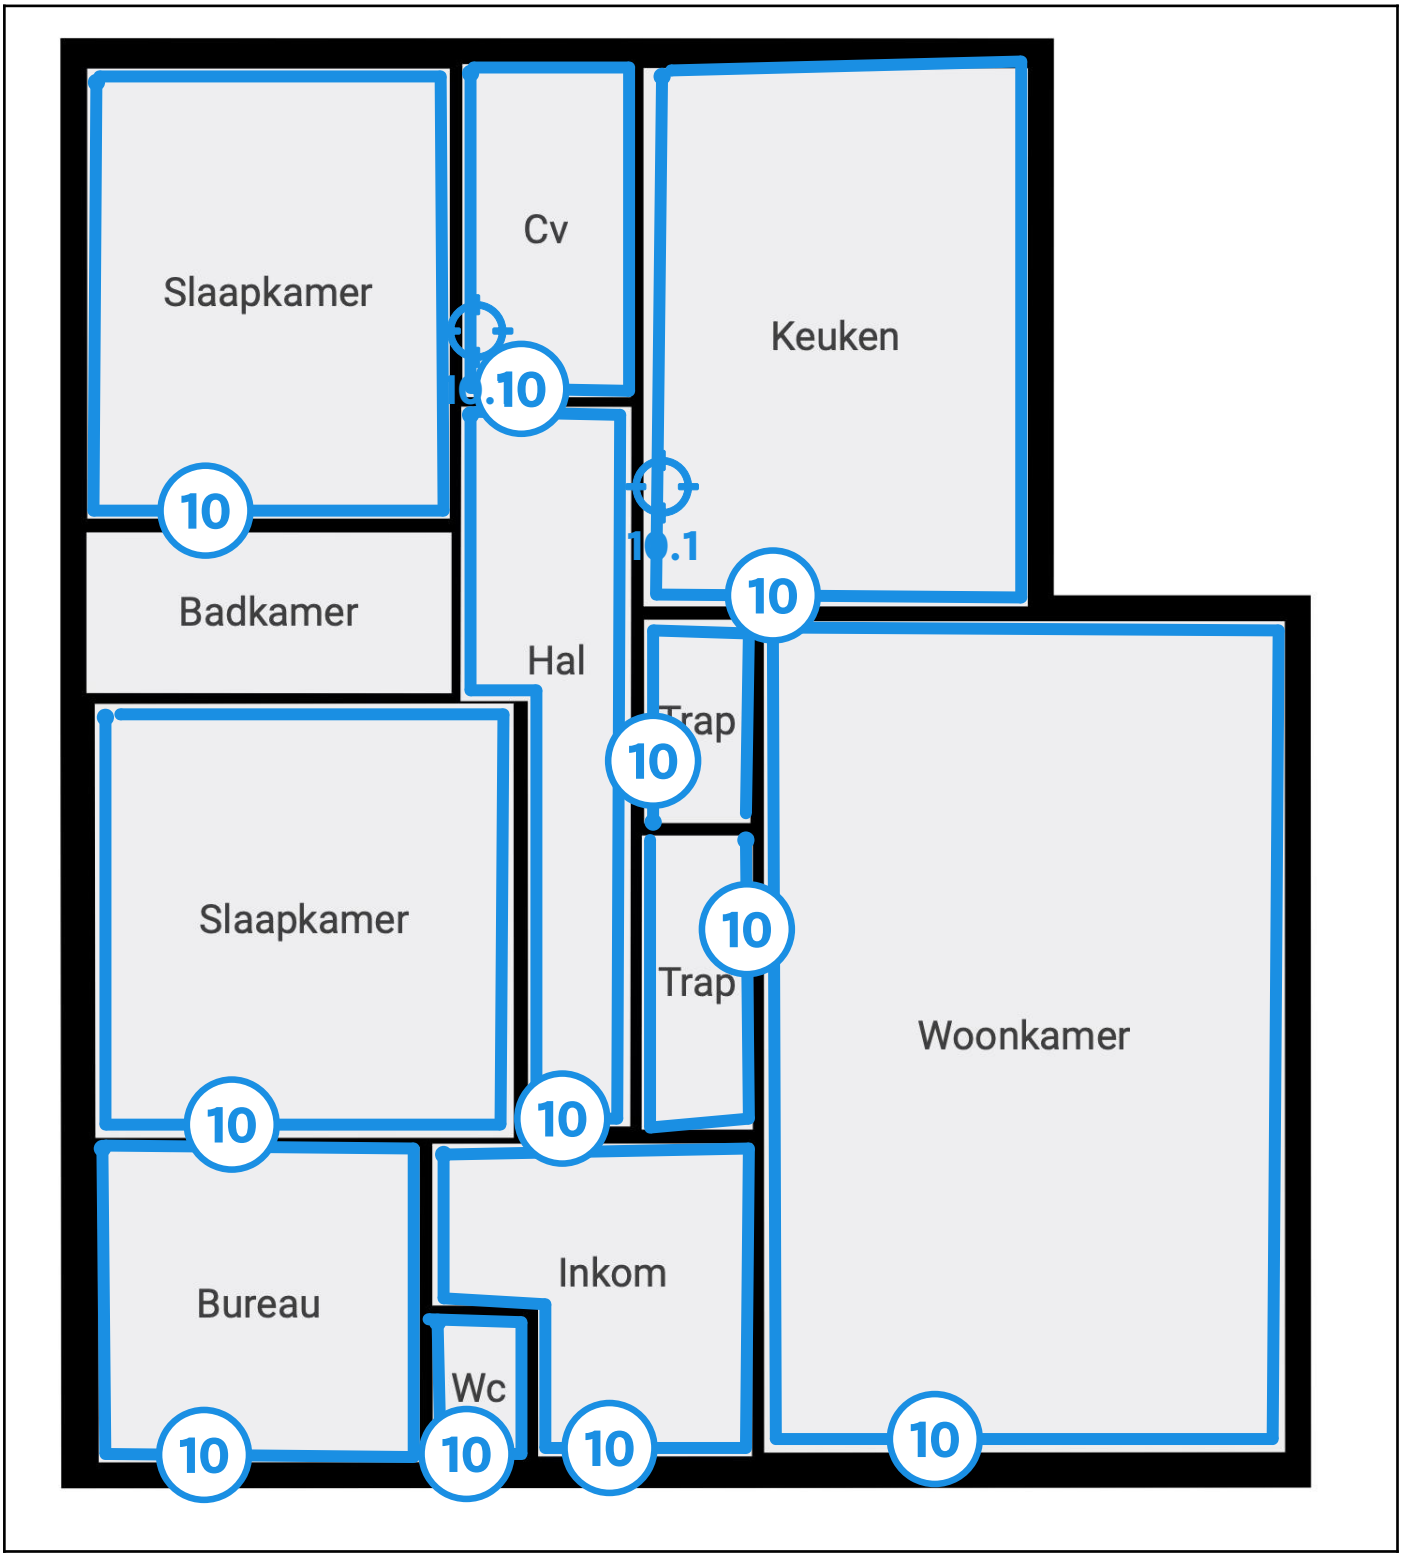
Plan 1.2: Grondplan - Gelijkvloers

Beschrijving	Type	Actie
10. Pleisterwerk - Muren (Residentieel)	Geen asbest	-

10.1 Code: 146262-1	Mengmonster	-

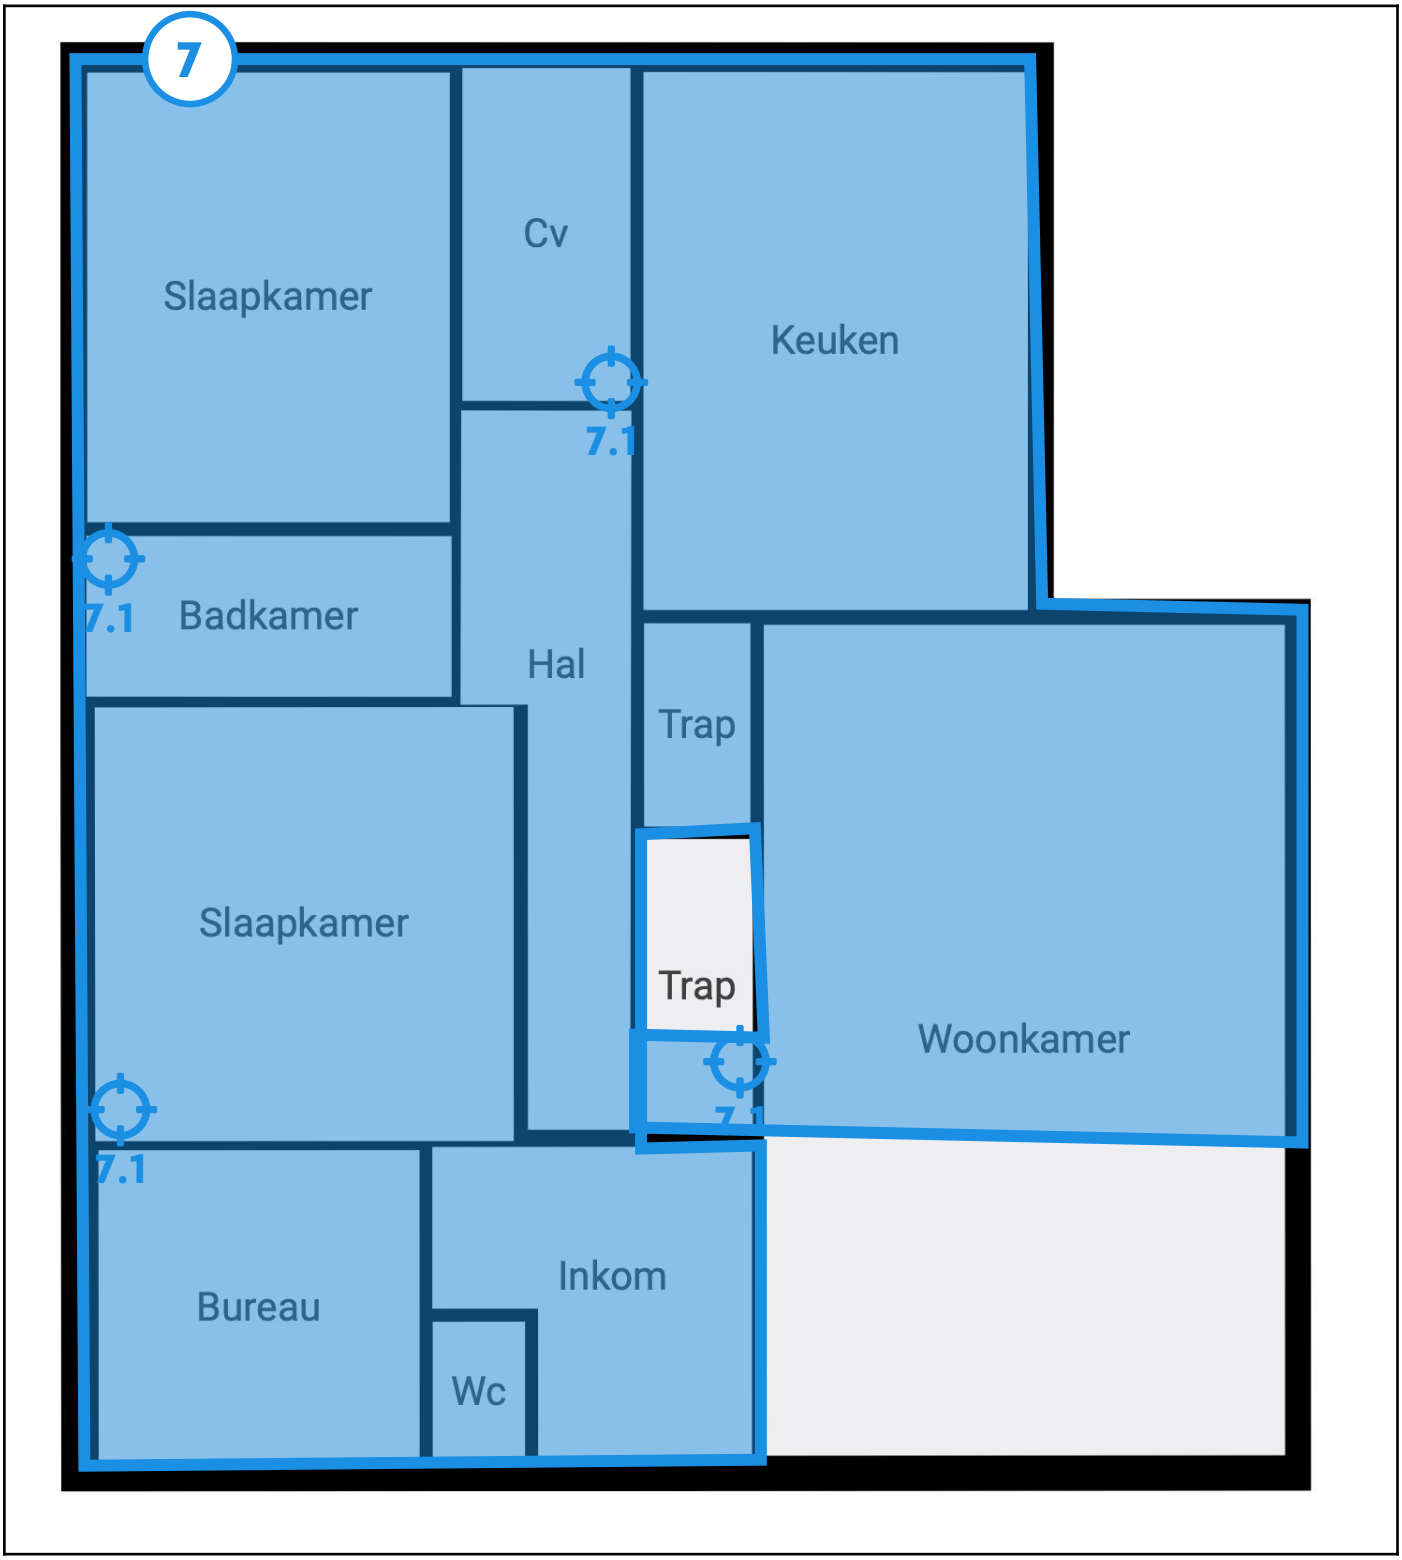
Plan 1.3: Grondplan - Gelijkvloers

Beschrijving	Type	Actie
7. Pleisterwerk - Plafonds (Residentieel)	Geen asbest	-

7.1 Code: 146262-2	Mengmonster	-

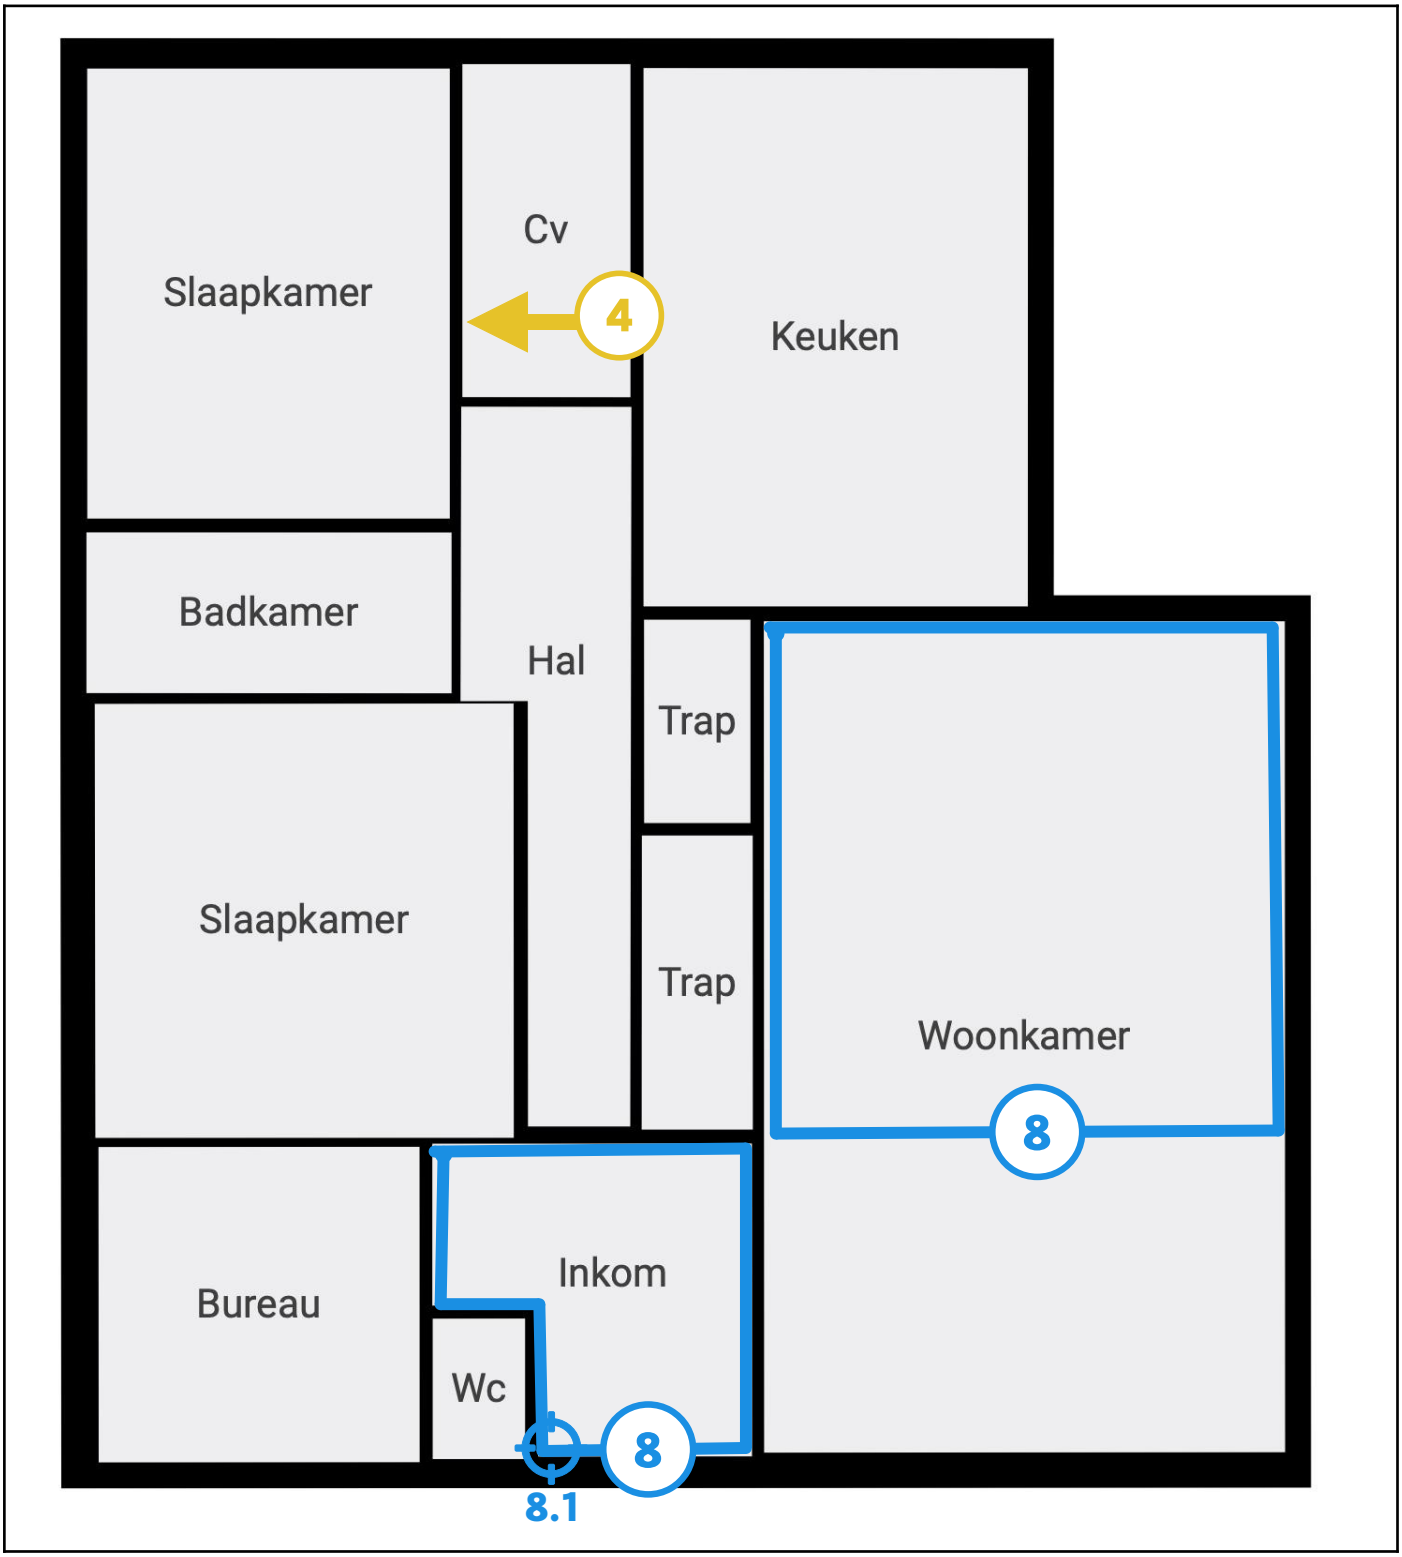
Plan 1.4: Grondplan - Gelijkvloers

4. Element in bakeliet	Asbestmateriaal	Zorgvuldig beheren
8. Pleisterwerk - Sierlijsten	Geen asbest	-
8.1 Code: 146262-3	Puntmonster	-

Eindbeoordeling materiaalrisico	Laag materiaalrisico en/of verlaagde kans op vezelvrijgave

Gebondenheid	Categorie 1: hechtgebonden in oorsprong
Asbestsoort (vezeltype)	Crocidoliet aanwezig
Asbestconcentratie	Laag (< 50%)
Afschermingsgraad van het gehele materiaal	Geheel of deels vrij aan de binnenlucht, maar geen contact met binnenluchtstromen
Toestand van het materiaal	Onbeschadigd, niet verweerd

- Zorg voor een veilig beheer. Vermijd het beschadigen van het asbestmateriaal. Controleer de toestand jaarlijks op wijzigingen.
- Scherm in afwachting van verwijdering het asbestmateriaal af van luchtstromingen en verstoring: bijvoorbeeld door het te verpakken, te fixeren, af te dekken, signalisatie - afbakening aan te brengen, ...
- Voer bijkomende staalname(s) uit.

Wij adviseren om dit te laten verwijderen door een aannemer met opleidingsattest eenvoudige handelingen.

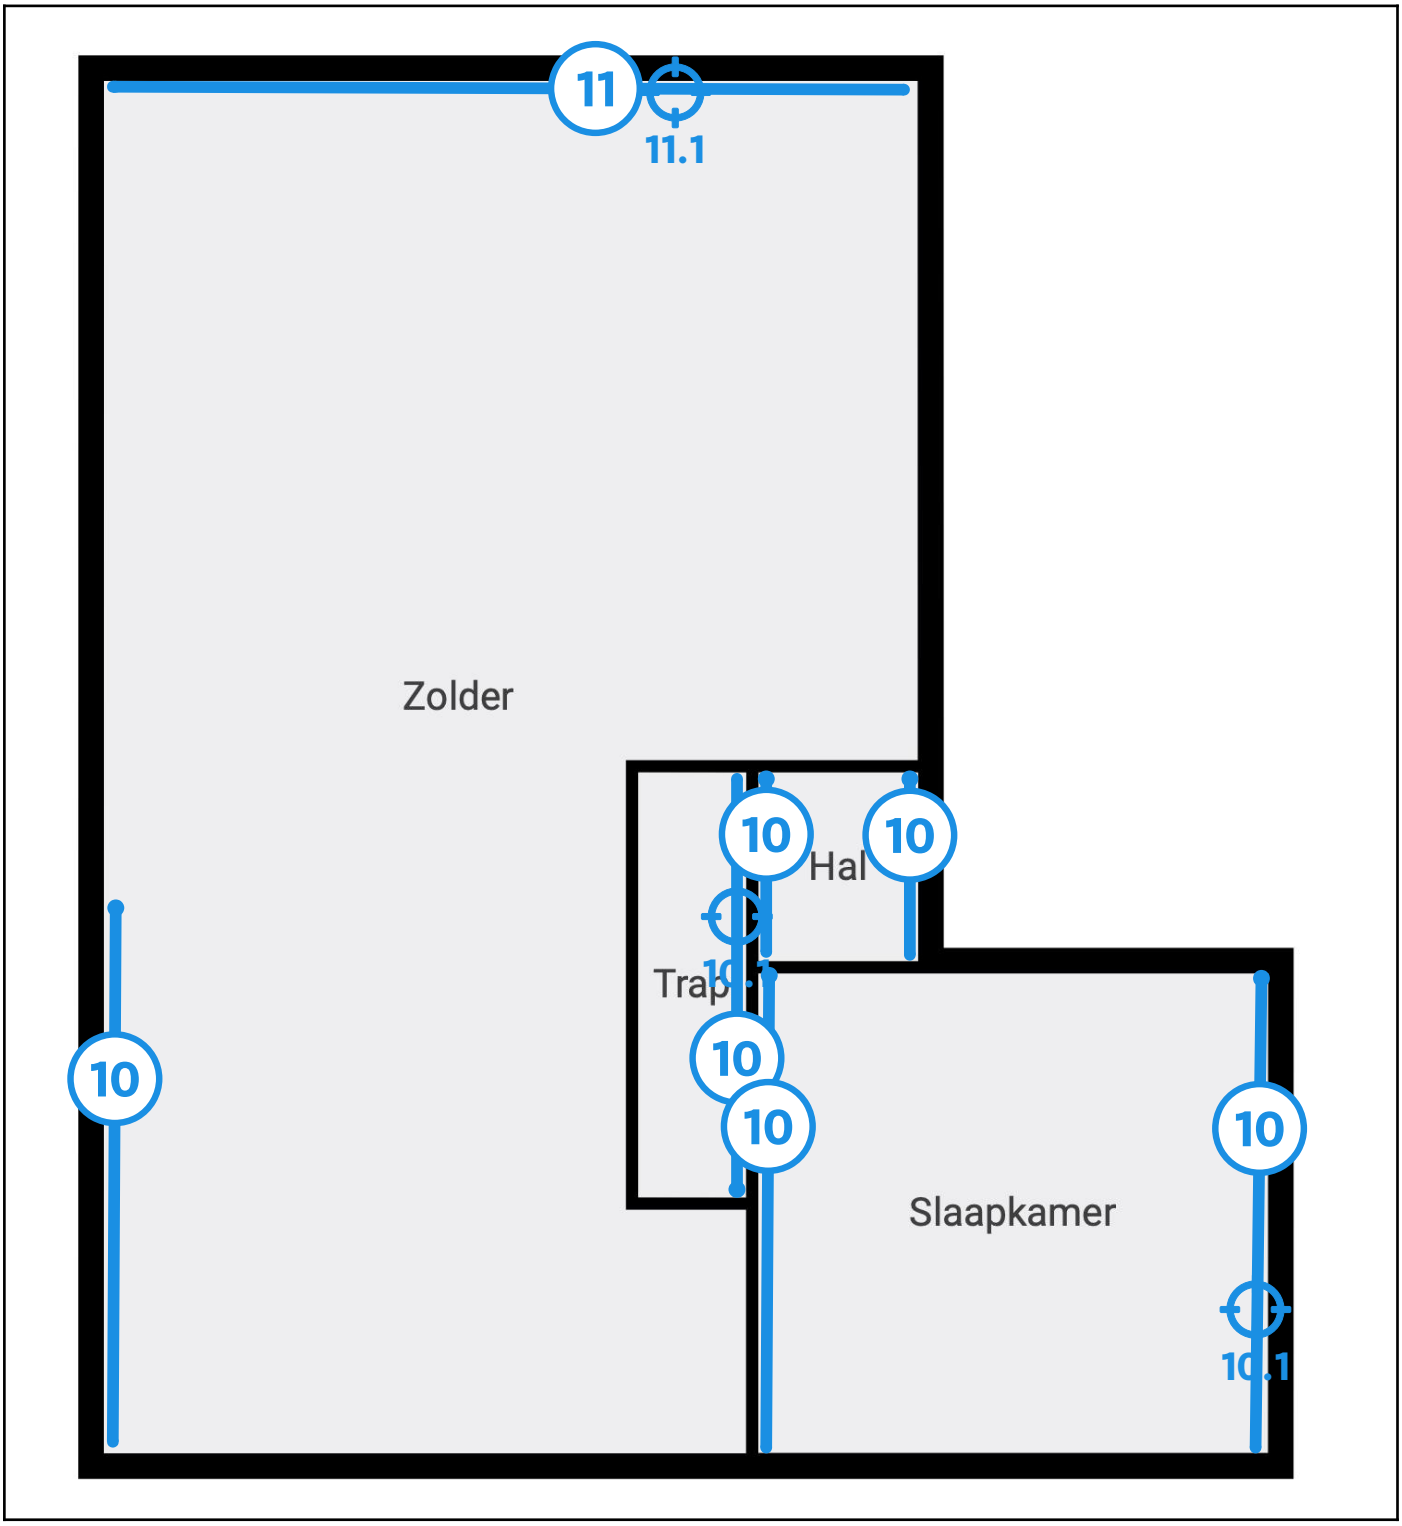
Plan 1.5: Grondplan - 1ste verdieping

Beschrijving	Type	Actie
10. Pleisterwerk - Muren (Residentieel)	Geen asbest	-

10.1 Code: 146262-1	Mengmonster	-
11. Cementlaag muren - Kelder/zolder	Geen asbest	-
11.1 Code: 146262-4	Mengmonster	-

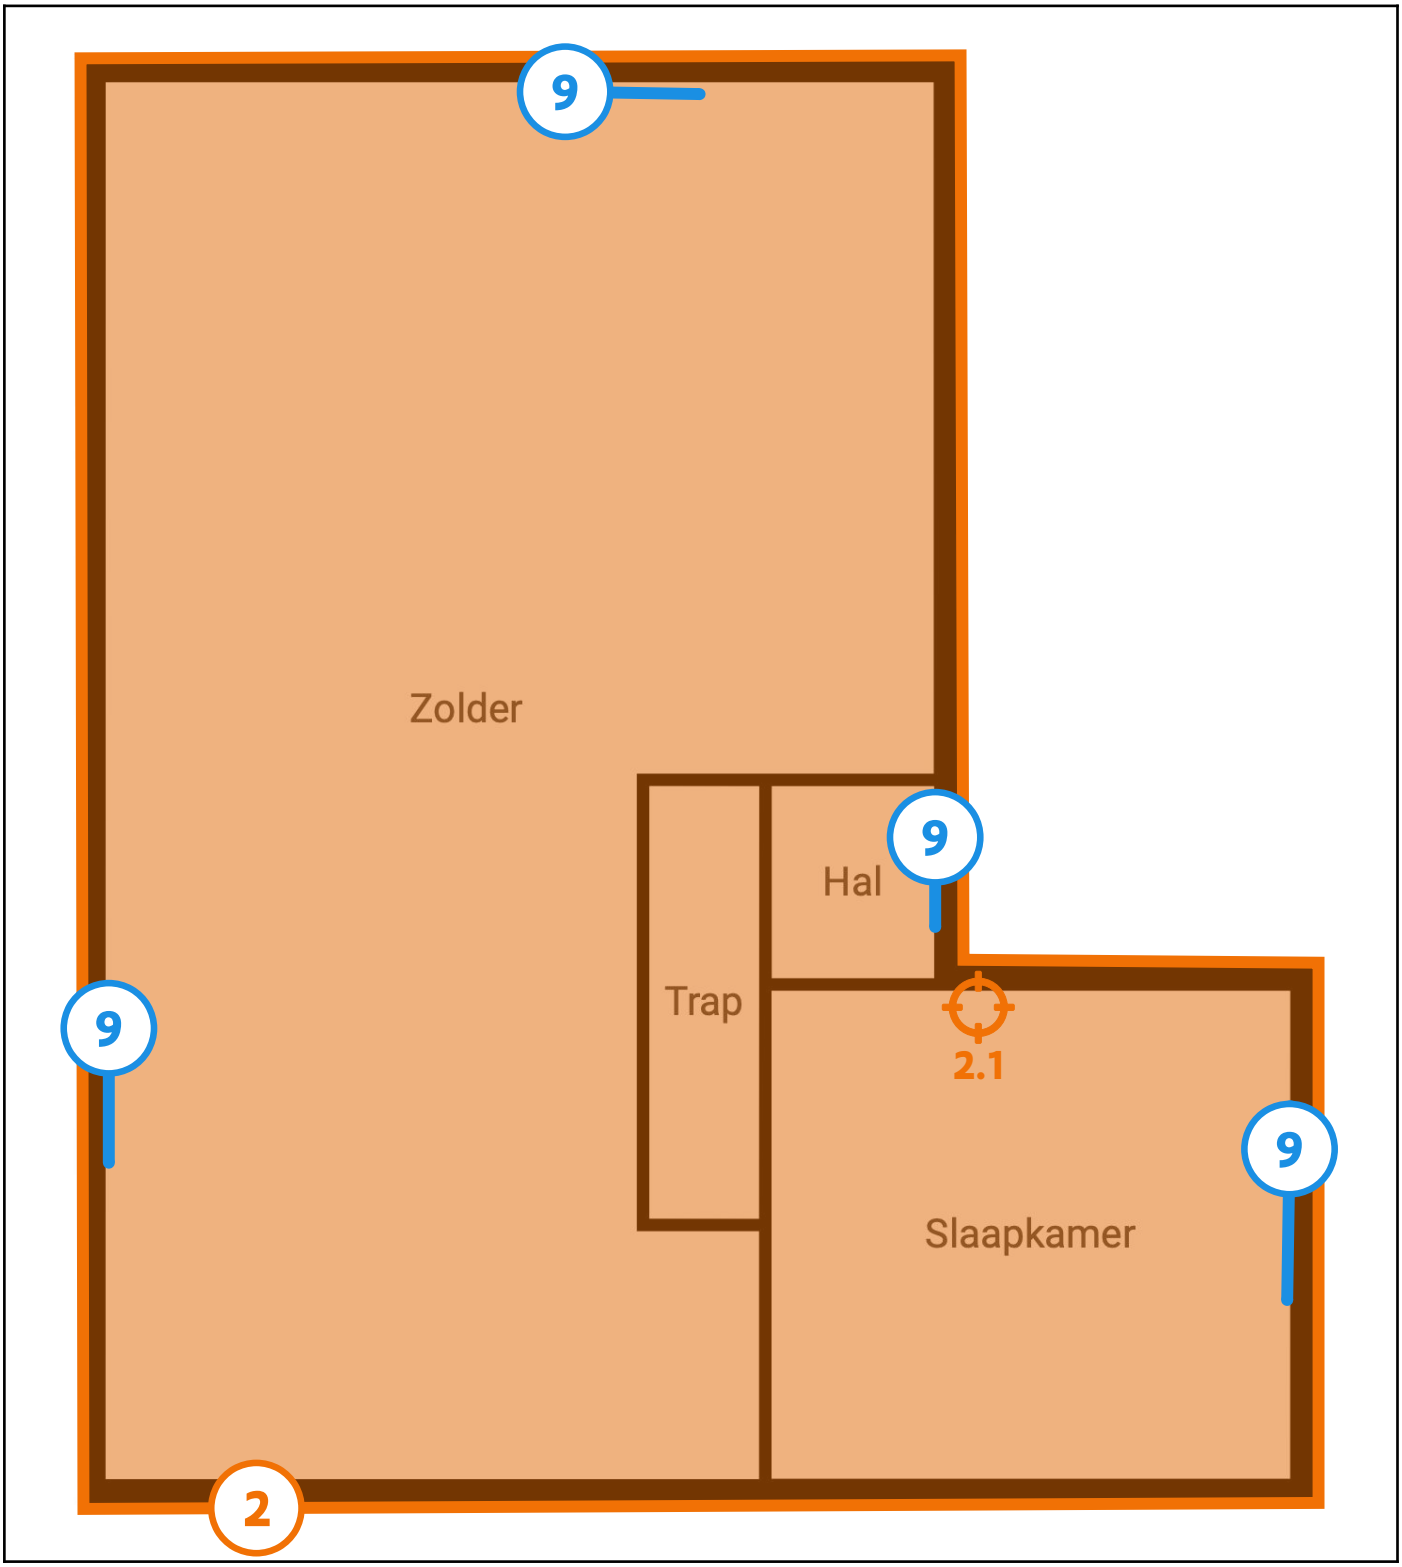
Plan 1.6: Grondplan - 1ste verdieping

2. Leien - Hellend dak	Asbestmateriaal	Verwijderen
2.1 Code: 146262-8	Puntmonster	-
9. Kit - Schrijnwerk/glas van ramen en/of deuren	Geen asbest	-

Eindbeoordeling materiaalrisico	Verhoogd materiaalrisico en/of verhoogde kans op vezelvrijgave
Opmerking	Aan binnenzijde volledig afgewerkt en niet waarneembaar.

Gebondenheid	Categorie 1: hechtgebonden in oorsprong
Asbestsoort (vezeltype)	Alleen chrysotiel aanwezig
Asbestconcentratie	Laag (< 50%)
Afschermingsgraad van het gehele materiaal	Geheel of deels vrij aan de buitenlucht, maar geen contact met binnenlucht
Toestand van het materiaal	Matig beschadigd, matig verweerd

#	Type	Referentie	Resultaat
2.1	Puntmonster	146262-8	Chrysotiel

- Scherm in afwachting van verwijdering het asbestmateriaal af van luchtstromingen en verstoring: bijvoorbeeld door het te verpakken, te fixeren, af te dekken, signalisatie - afbakening aan te brengen, ...
- Verwijder dit asbestmateriaal zo snel mogelijk. Volg de toestand goed op.
- Hemelwater dat afspoelt van asbestcement daken of gevels kan asbestdeeltjes bevatten. Gebruik het enkel voor gesloten circuits (bv. spoelen toiletten). Reinig na het vervangen van het dak of de gevel de dakgoten en regenwaterput of -ton om asbesthoudend sediment of slib te verwijderen

Wij adviseren om dit te laten verwijderen door een aannemer met opleidingsattest.

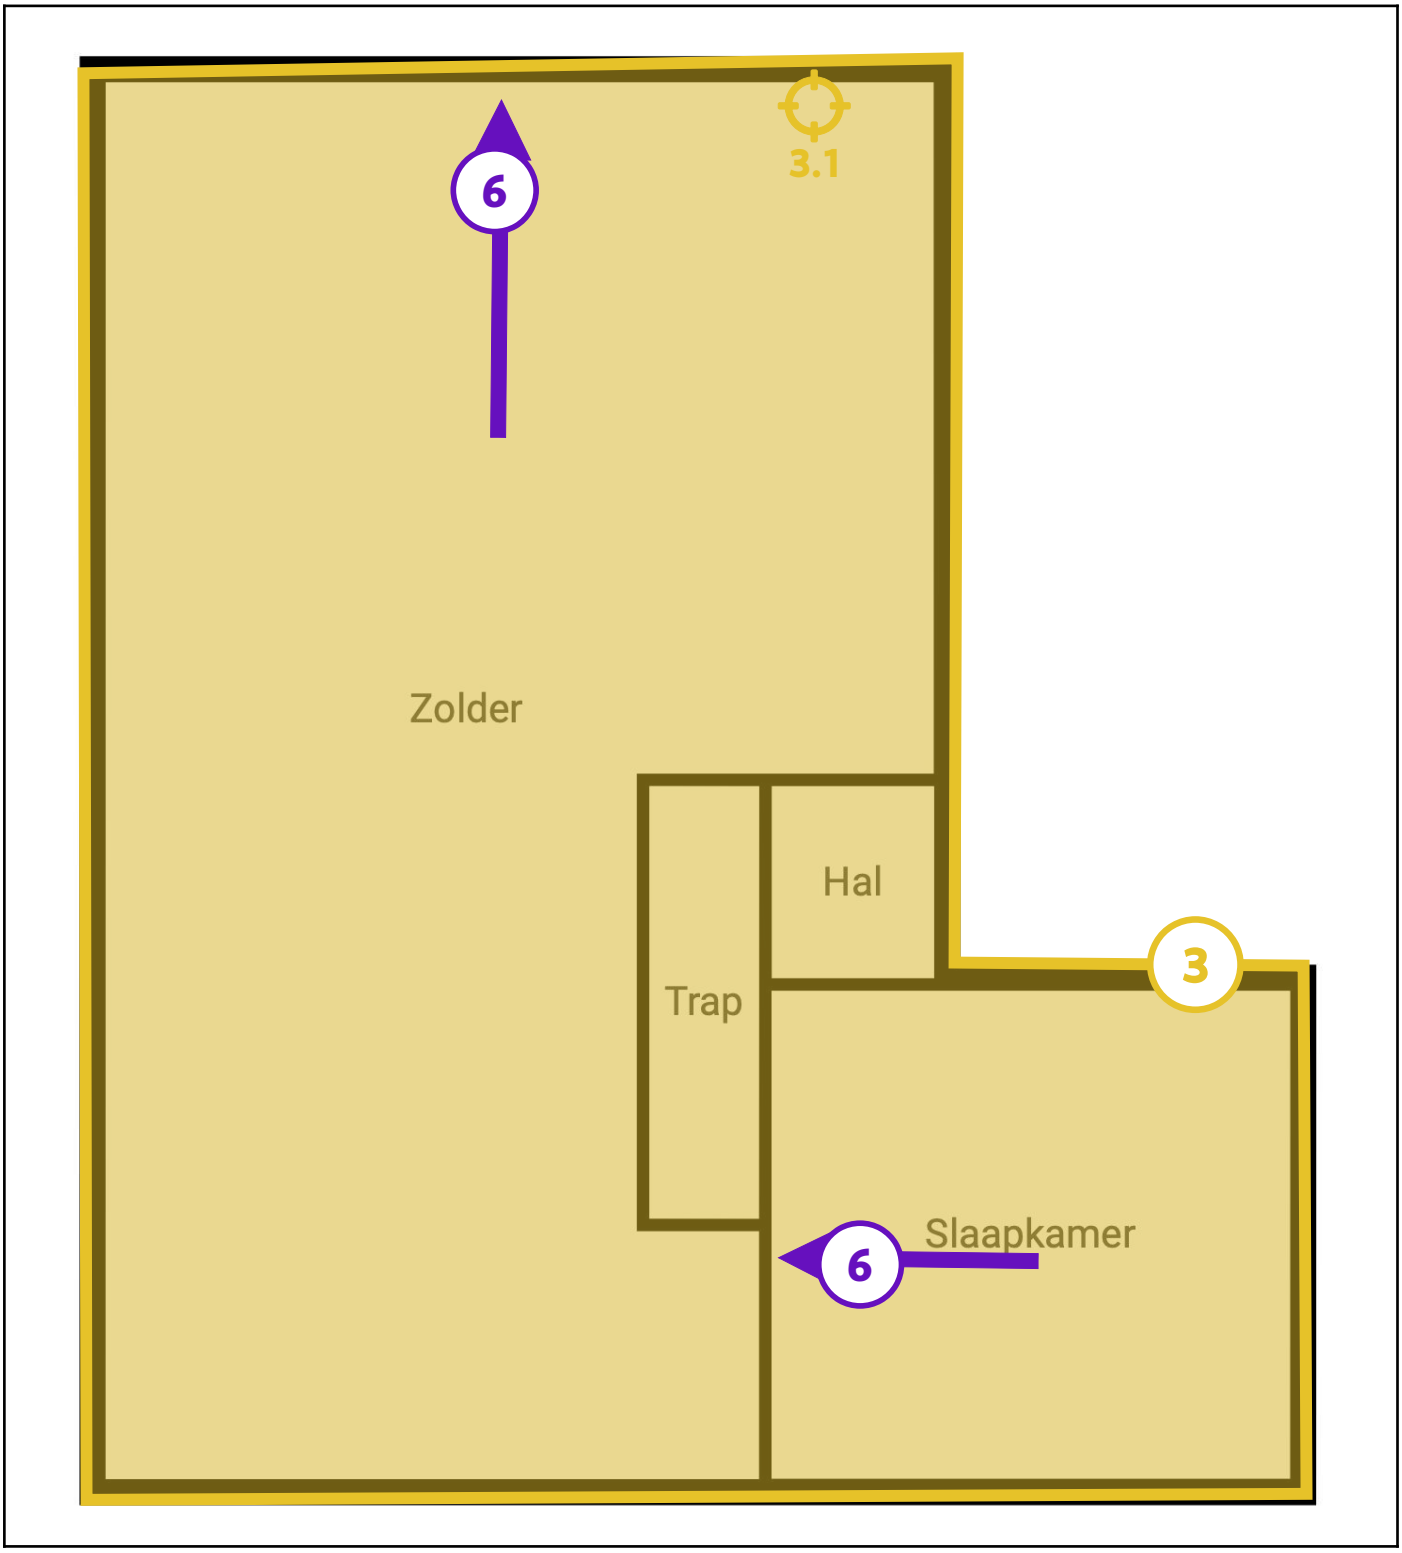
Plan 1.7: Grondplan - 1ste verdieping

Beschrijving	Type	Actie
3. Onderdakplaten - Hellend dak	Asbestmateriaal	Zorgvuldig beheren

3.1 Code: 146262-7	Puntmonster	-
6. Schouwen - Hoger dan 3,5 meter	Beperking	-

Eindbeoordeling materiaalrisico	Zeer laag materiaalrisico en/of zeer lage kans op vezelvrijgave
Opmerking	Aan binnenzijde isolatie vast te stellen. Aan randen lichte openingen.

Gebondenheid	Categorie 1: hechtgebonden in oorsprong
Asbestsoort (vezeltype)	Alleen chrysotiel aanwezig
Asbestconcentratie	Laag (< 50%)
Afschermingsgraad van het gehele materiaal	Alleen randen, niet afgeschermd, maar geen contact met binnenluchtstromen
Toestand van het materiaal	Licht beschadigd, licht verweerd. Intacte calciumsilicaatplaat of materiaal met categorie 3-gebondenheid

- Scherm in afwachting van verwijdering het asbestmateriaal af van luchtstromingen en verstoring: bijvoorbeeld door het te verpakken, te fixeren, af te dekken, signalisatie - afbakening aan te brengen, ...
- Zorg voor een veilig beheer en verwijder dit asbestmateriaal wanneer het bij werken eenvoudig bereikbaar wordt. Controleer de toestand jaarlijks op wijzigingen.

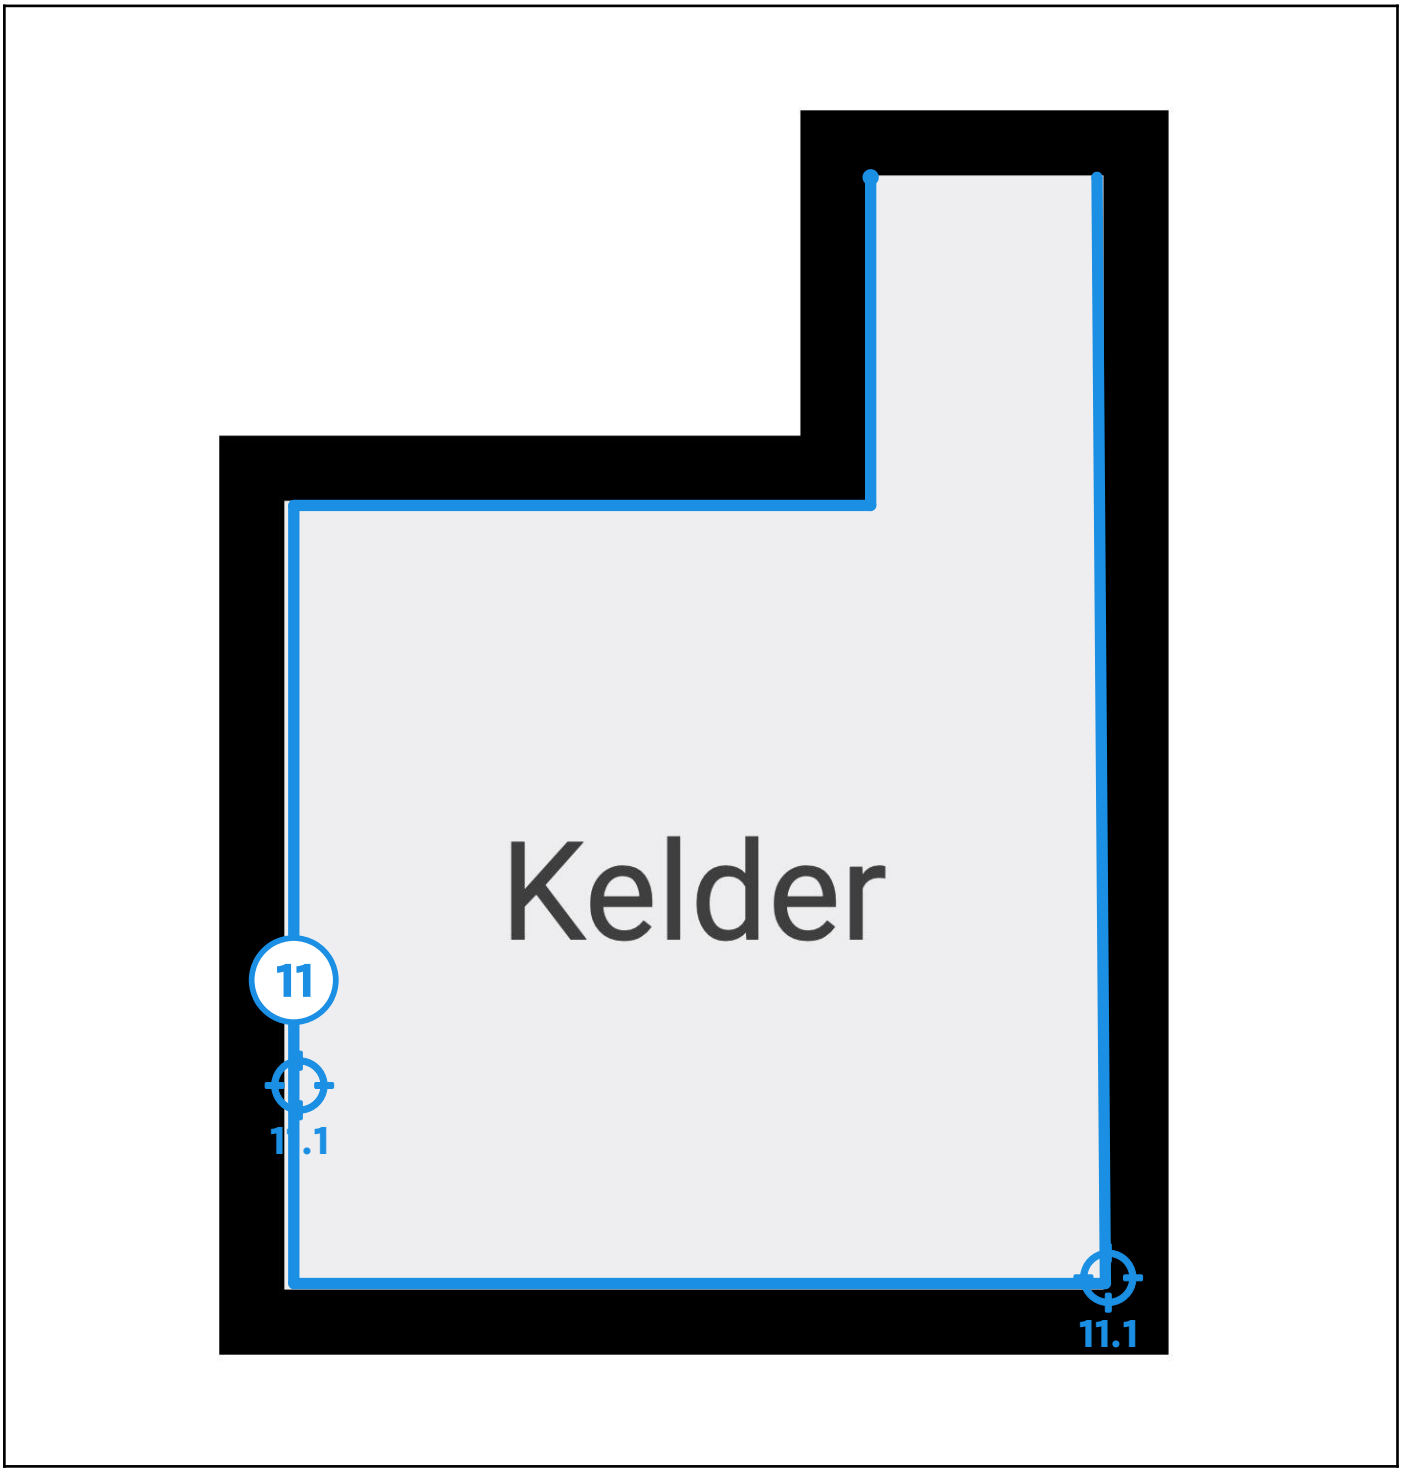
Plan 1.8: Grondplan - Kelder

Beschrijving	Type	Actie
11. Cementlaag muren - Kelder/zolder	Geen asbest	-
11.1 Code: 146262-4	Mengmonster	-

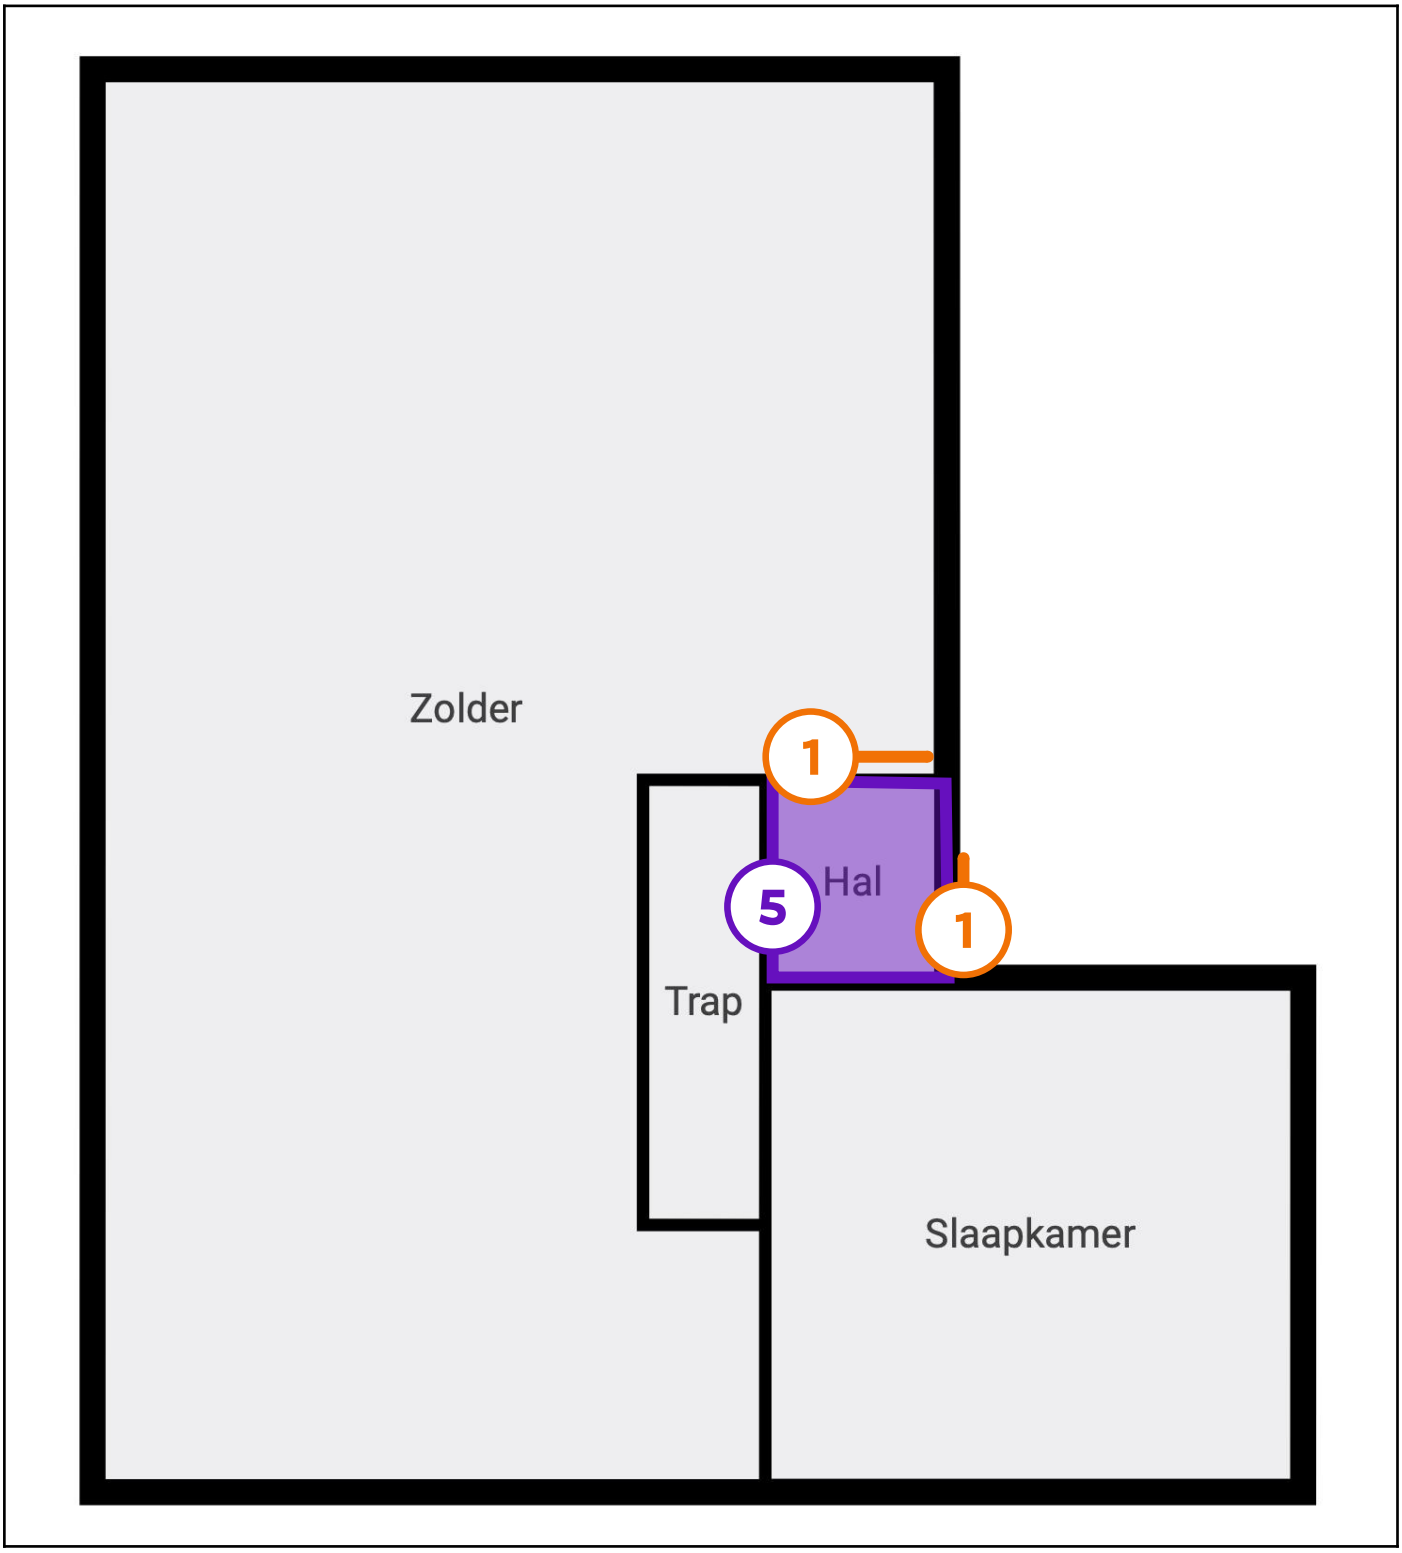
Plan 1.9: Grondplan - 1ste verdieping

Beschrijving	Type	Actie
1. Leien - Gevels dakkapel	Asbestmateriaal	Verwijderen

5. Dakkapel + toebehoren - Hoger dan 3,50 meter	Beperking	-

Eindbeoordeling materiaalrisico	Verhoogd materiaalrisico en/of verhoogde kans op vezelvrijgave
Opmerking	Verwering aanwezig.

Gebondenheid	Categorie 1: hechtgebonden in oorsprong
Asbestsoort (vezeltype)	Crocidoliet aanwezig
Asbestconcentratie	Laag (< 50%)
Afschermingsgraad van het gehele materiaal	Geheel of deels vrij aan de buitenlucht, maar geen contact met binnenlucht
Toestand van het materiaal	Matig beschadigd, matig verweerd

- Scherm in afwachting van verwijdering het asbestmateriaal af van luchtstromingen en verstoring: bijvoorbeeld door het te verpakken, te fixeren, af te dekken, signalisatie - afbakening aan te brengen, ...
- Verwijder dit asbestmateriaal zo snel mogelijk. Volg de toestand goed op.
- Hemelwater dat afspoelt van asbestcement daken of gevels kan asbestdeeltjes bevatten. Gebruik het enkel voor gesloten circuits (bv. spoelen toiletten). Reinig na het vervangen van het dak of de gevel de dakgoten en regenwaterput of -ton om asbesthoudend sediment of slib te verwijderen
- Voer bijkomende staalname(s) uit.

Wij adviseren om dit te laten verwijderen door een aannemer met opleidingsattest.

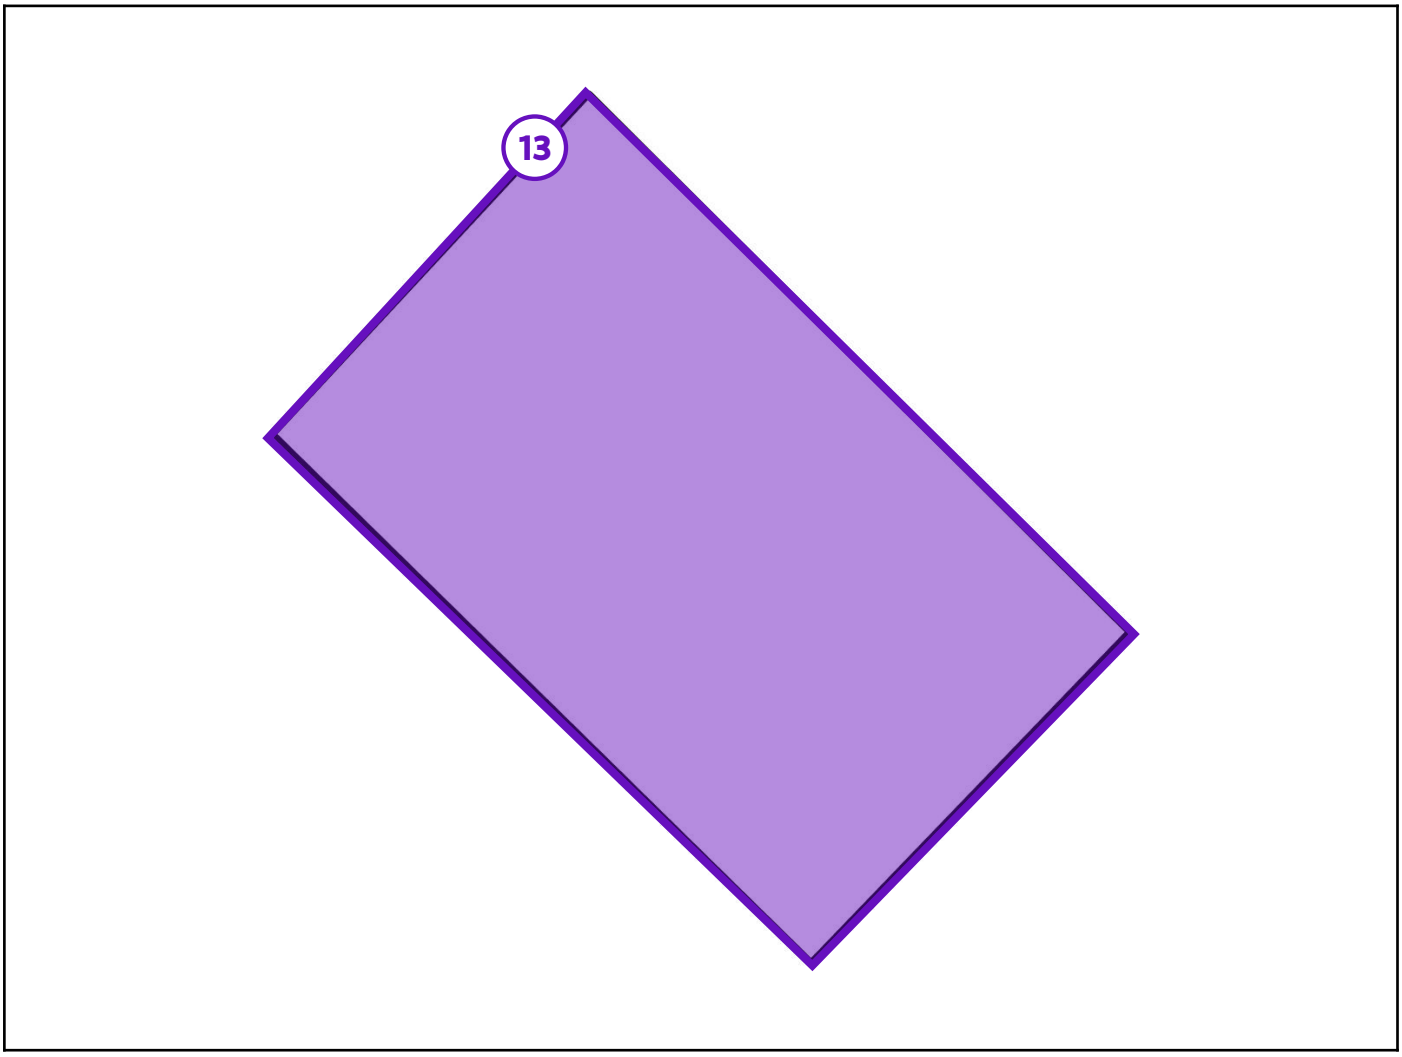
Plan 2.1: Garage plan

Beschrijving	Type	Actie
13. EPDM bovenlaag - Plat dak garage	Overige ruimte of materiaal	-

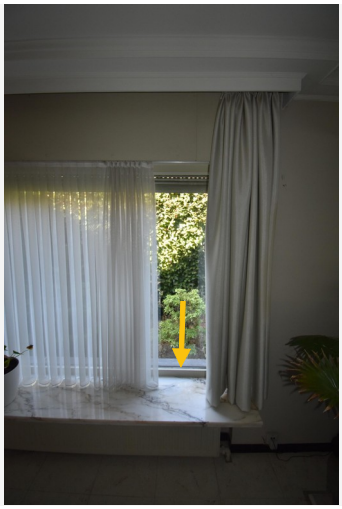
Fiche 9: Kit - Schrijnwerk/glas van ramen en/of deuren

Geen asbest
