Asbestinventarisattest

Hundelgemsesteenweg 623, 9820 Merelbeke-Melle

Attestnummer : **20260907-000379.001**
Uitgegeven op : **07.09.2026**
Geldig tot : **07.09.2036**

Niet-asbestveilig

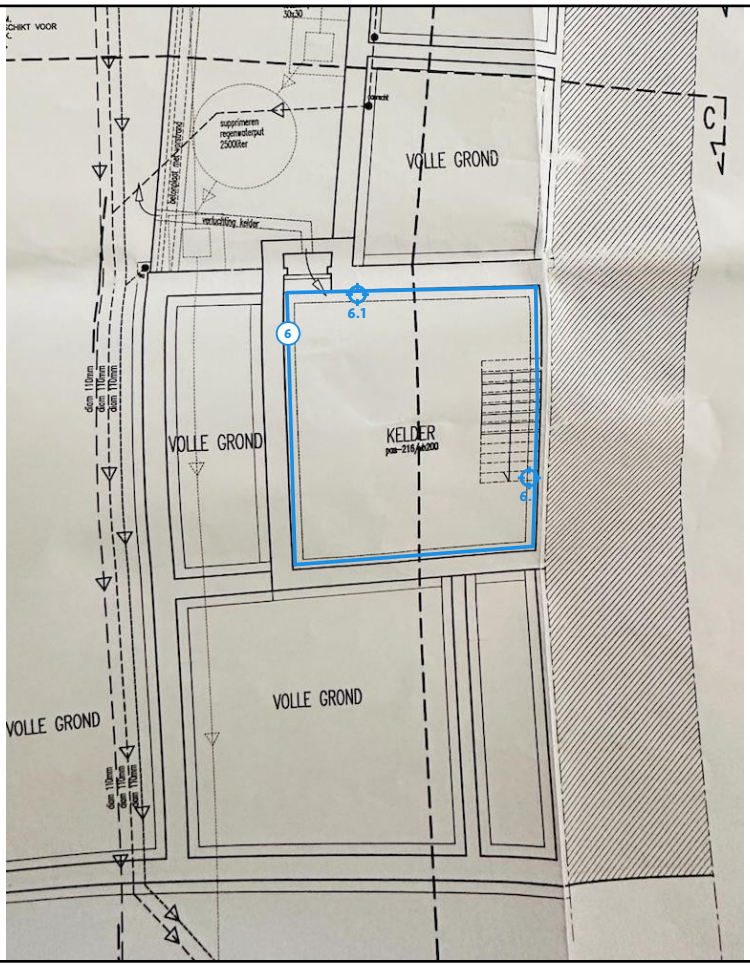
Plan 1.1: Kelder

Beschrijving	Type	Actie
6. Cementering muren kelder	Geen asbest	-
6.1 Code: 3	Mengmonster	-

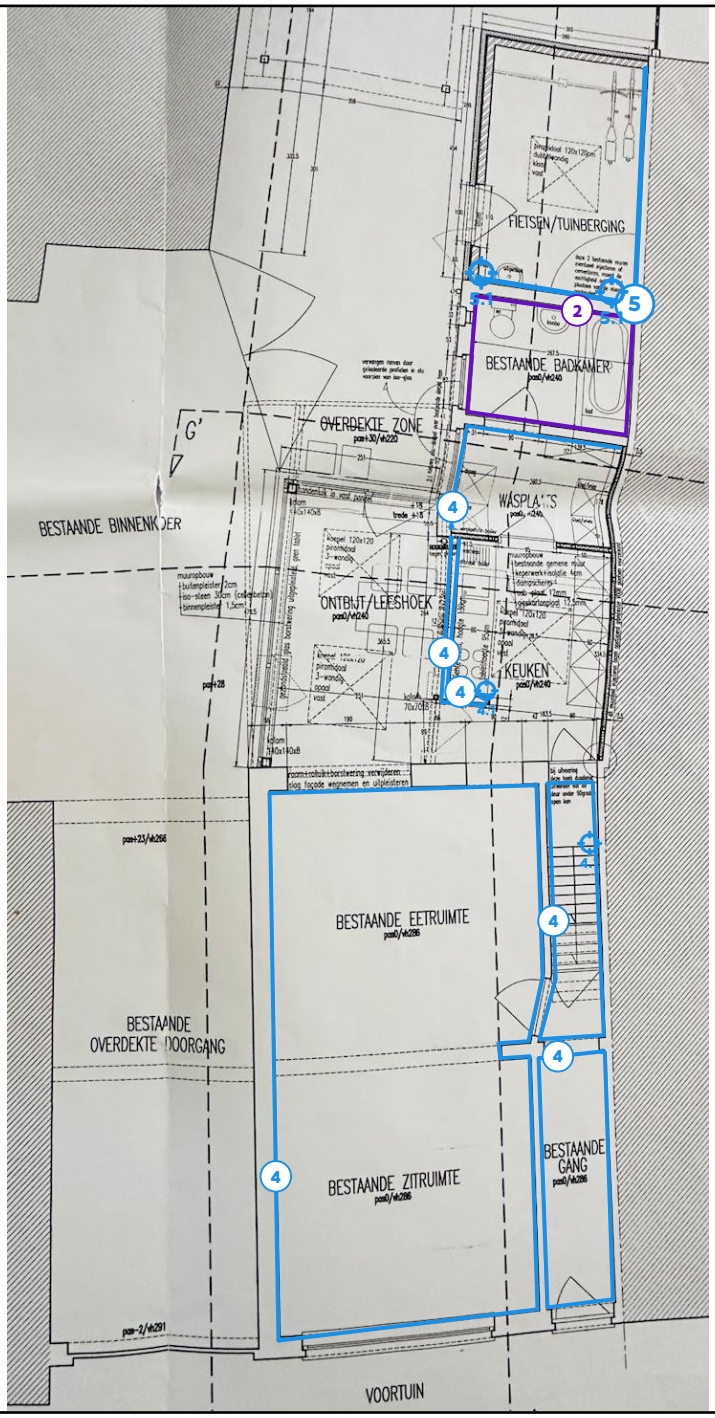
Plan 1.2: Gelijkvloers

Beschrijving	Type	Actie
2. Tegellijmen Vloertegels en wandtegels	Advies	-
4. Pleister muren	Geen asbest	-

4.1 Code: 1	Mengmonster	-
5. Cementering muren berging	Geen asbest	-
5.1 Code: 5	Mengmonster	-

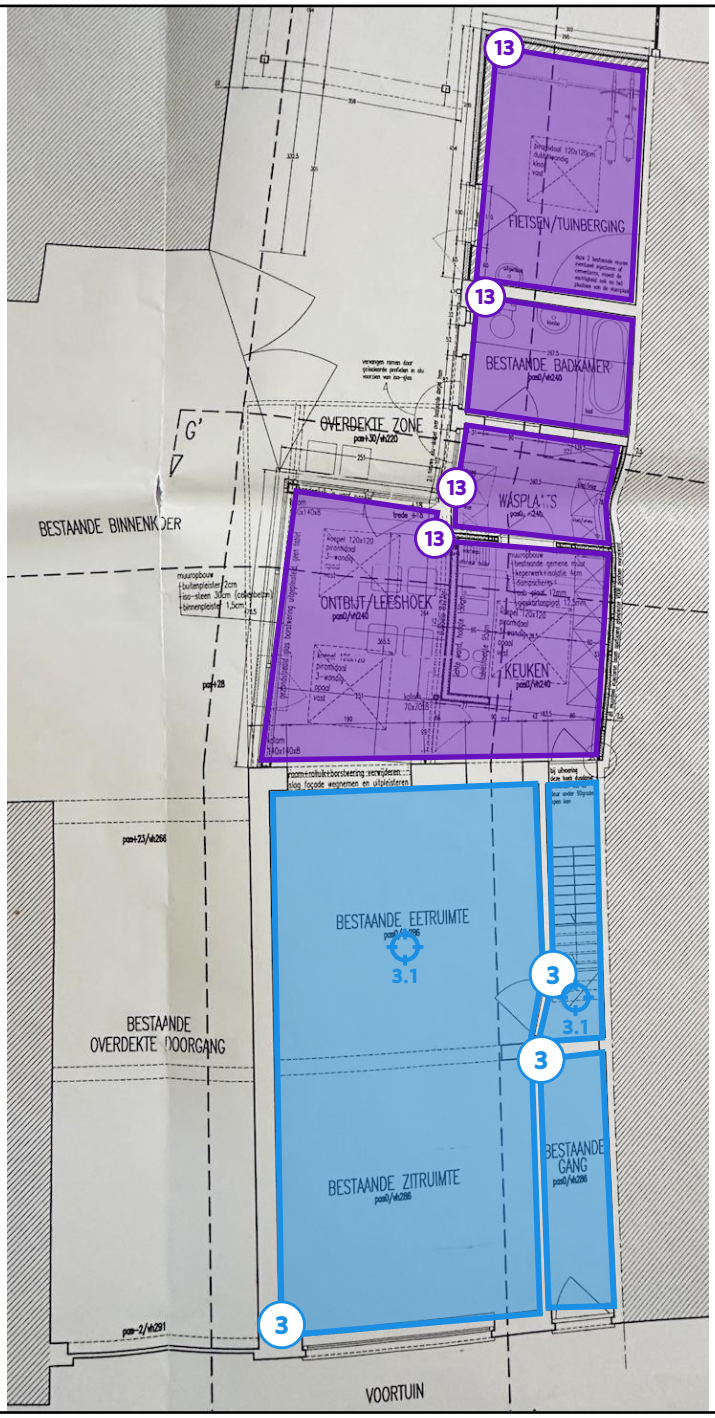
Plan 1.3: Gelijkvloers

Beschrijving	Type	Actie
3. Pleister plafonds	Geen asbest	-
3.1 Code: 2	Mengmonster	-

13. Geen pleister plafonds	Overige ruimte of materiaal	-

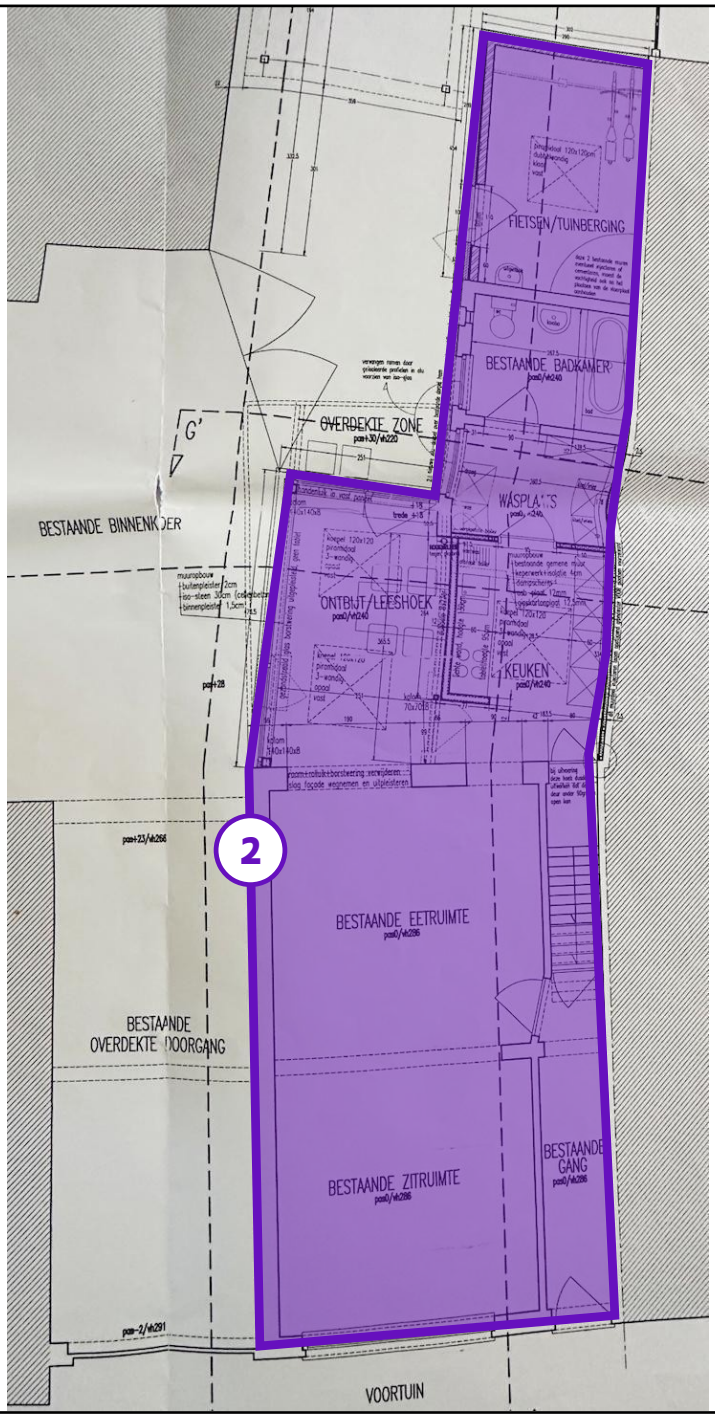
Plan 1.4: Gelijkvloers

Beschrijving	Type	Actie
2. Tegellijmen Vloertegels en wandtegels	Advies	-

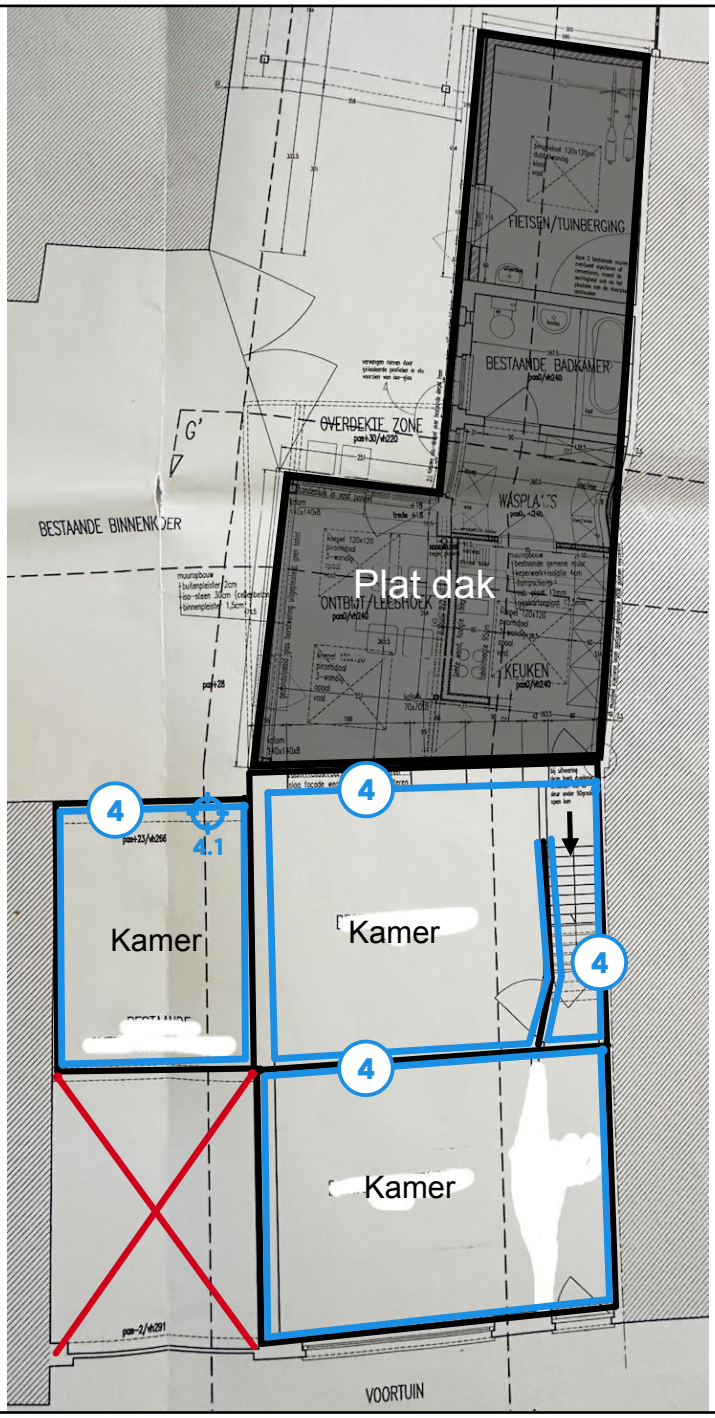
Plan 1.5: Verdieping +1

Beschrijving	Type	Actie
4. Pleister muren	Geen asbest	-
4.1 Code: 1	Mengmonster	-

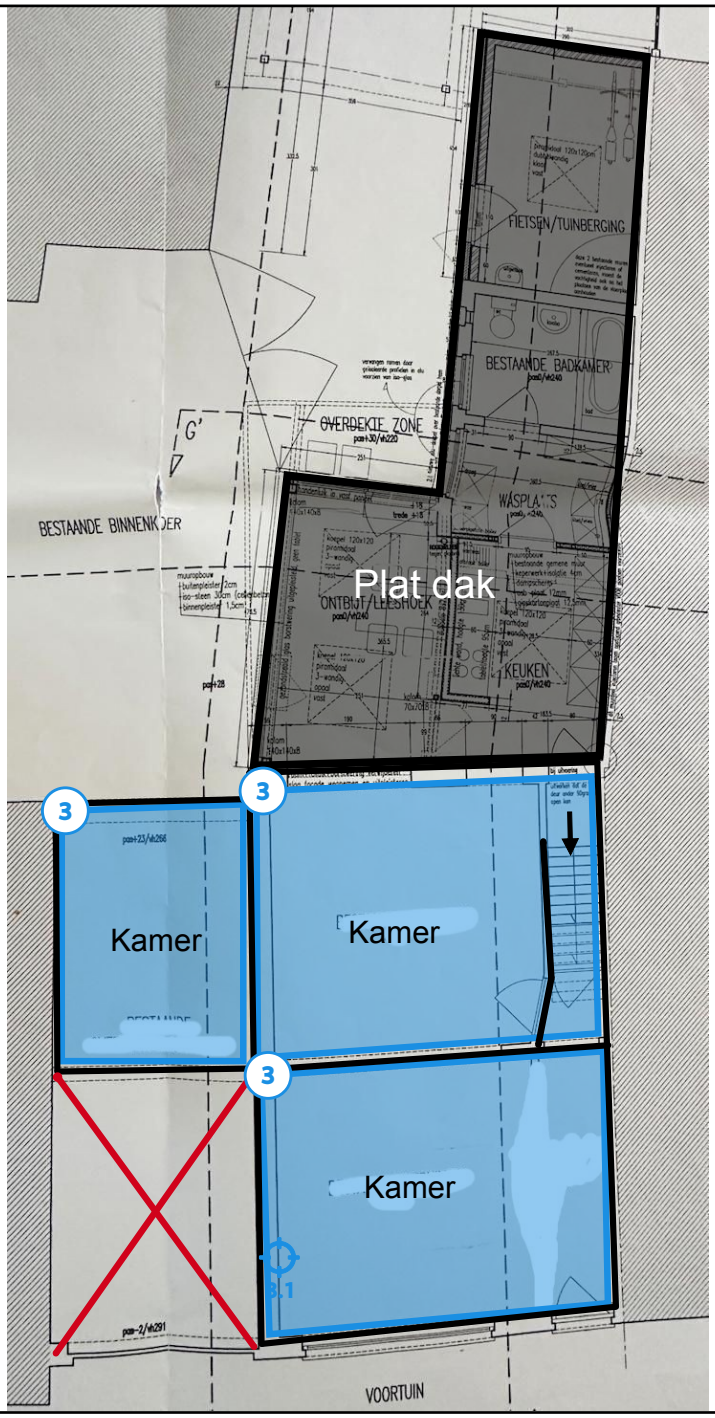
Plan 1.6: Verdieping +1

Beschrijving	Type	Actie
3. Pleister plafonds	Geen asbest	-
3.1 Code: 2	Mengmonster	-

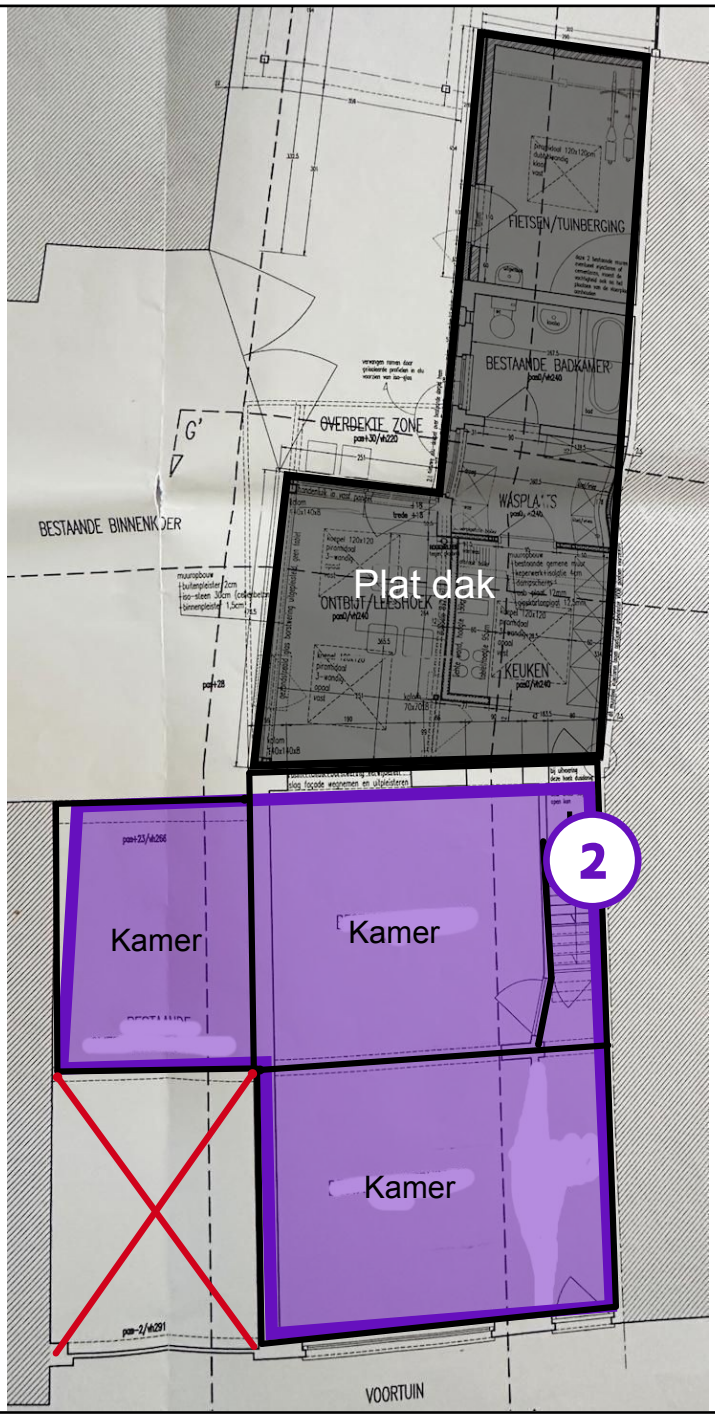
Plan 1.7: Verdieping +1

Beschrijving	Type	Actie
2. Tegellijmen Vloertegels en wandtegels	Advies	-

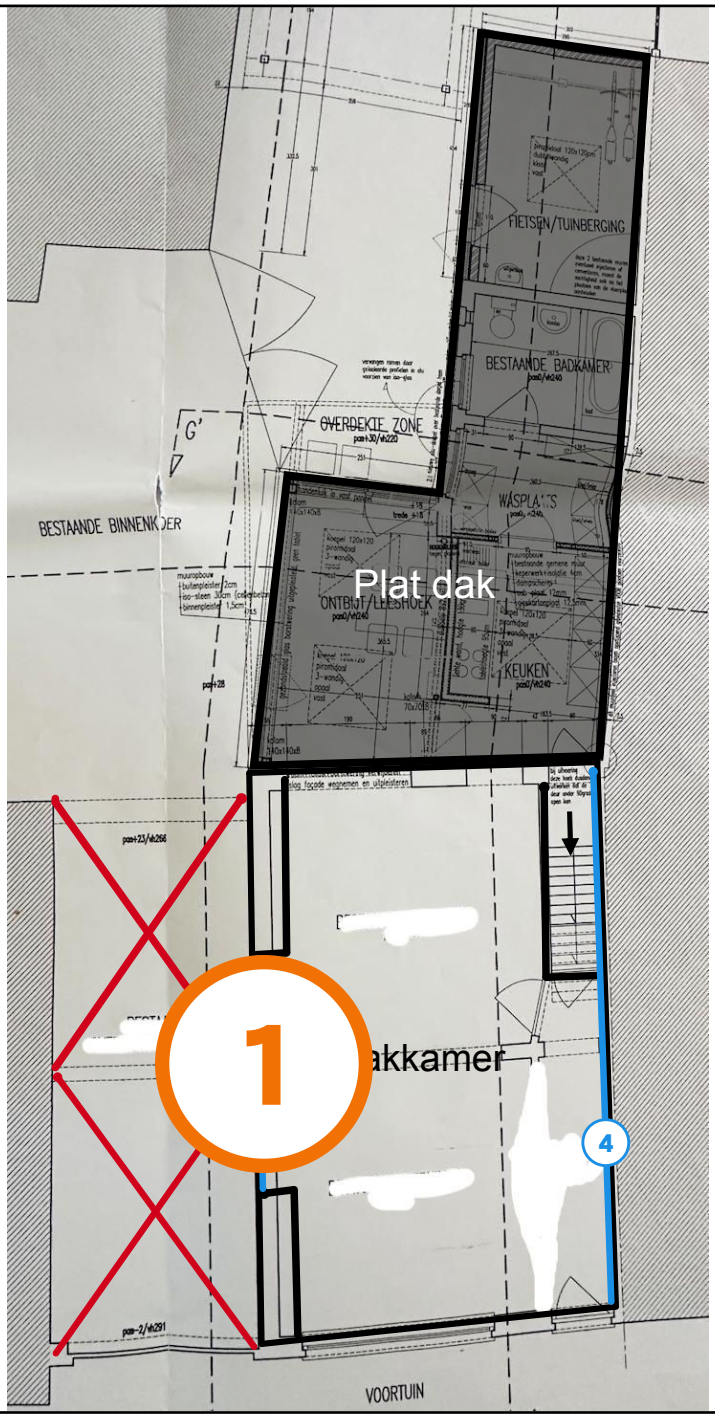
Plan 1.8: Dakverdieping

Beschrijving	Type	Actie
1. Schouwbuis asbestcement	Asbestmateriaal	Verwijderen
4. Pleister muren	Geen asbest	-

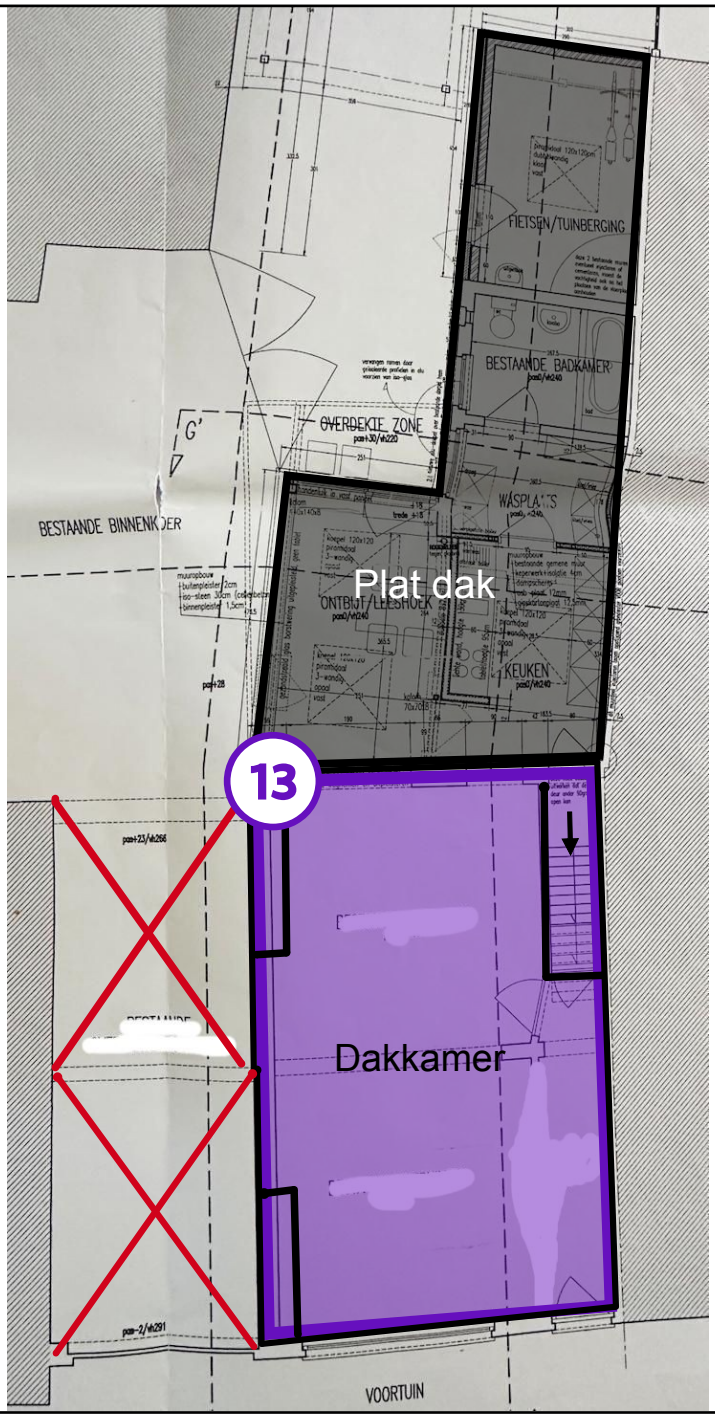
Plan 1.9: Dakverdieping

Beschrijving	Type	Actie
13. Geen pleister plafonds	Overige ruimte of materiaal	-

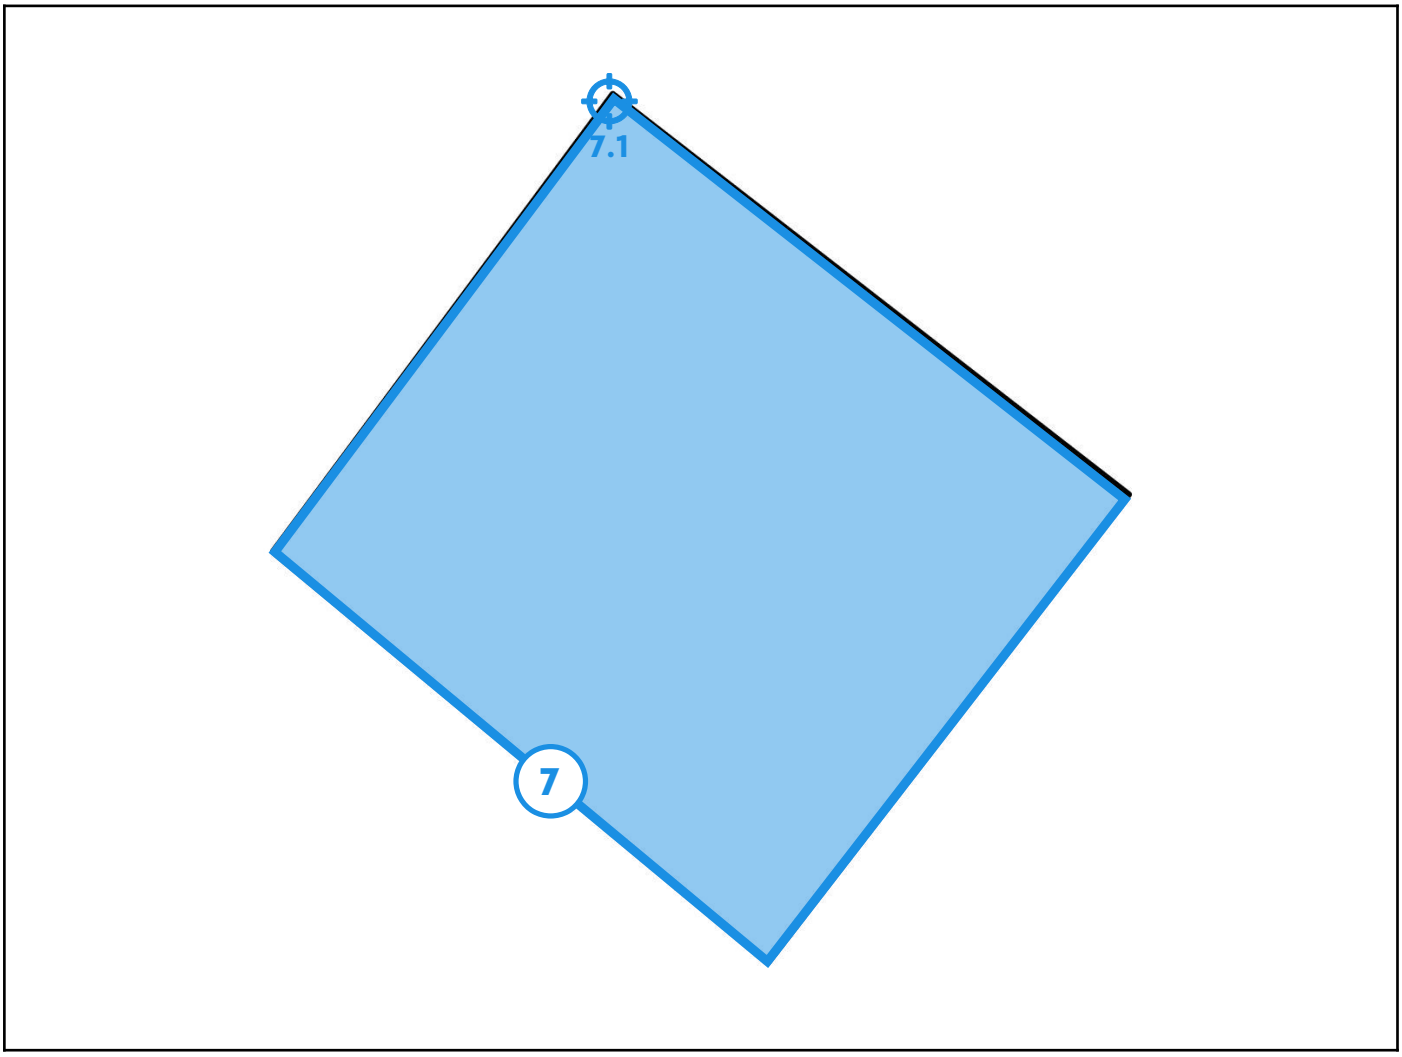
Plan 3.1: Tuinhuis plan

Beschrijving	Type	Actie
7. Golfplaten dak	Geen asbest	-
7.1 Code: 4	Puntmonster	-

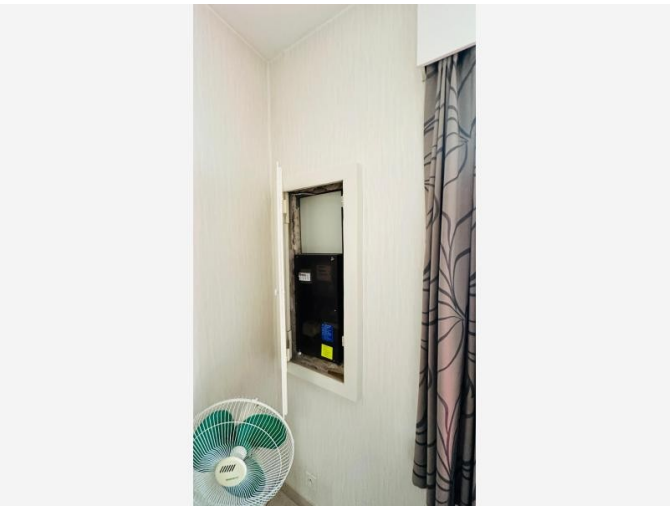
Fiche 4: Pleister muren

Geen asbest

#	Type	Referentie	Resultaat
4.1	Mengmonster	1	Geen asbest

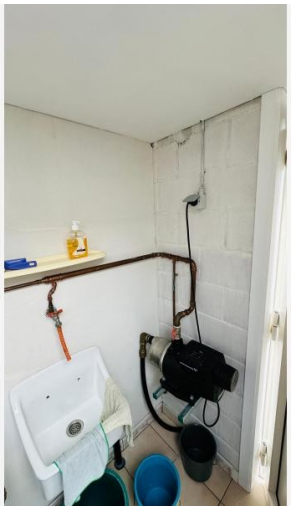
Fiche 5: Cementering muren berging

Geen asbest

#	Type	Referentie	Resultaat
5.1	Mengmonster	5	Geen asbest

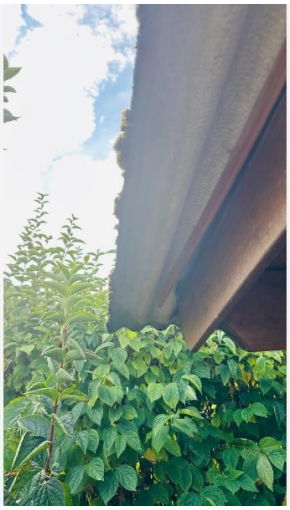
Fiche 7: Golfplaten dak

Geen asbest

#	Type	Referentie	Resultaat
7.1	Puntmonster	4	Geen asbest
