Asbestinventarisattest

Stokerijstraat 1, 8800 Roeselare

Attestnummer : **20260911-000081.001**
Uitgegeven op : **02.10.2026**
Geldig tot : **Onbeperkt** (tenzij de toestand wijzigt)

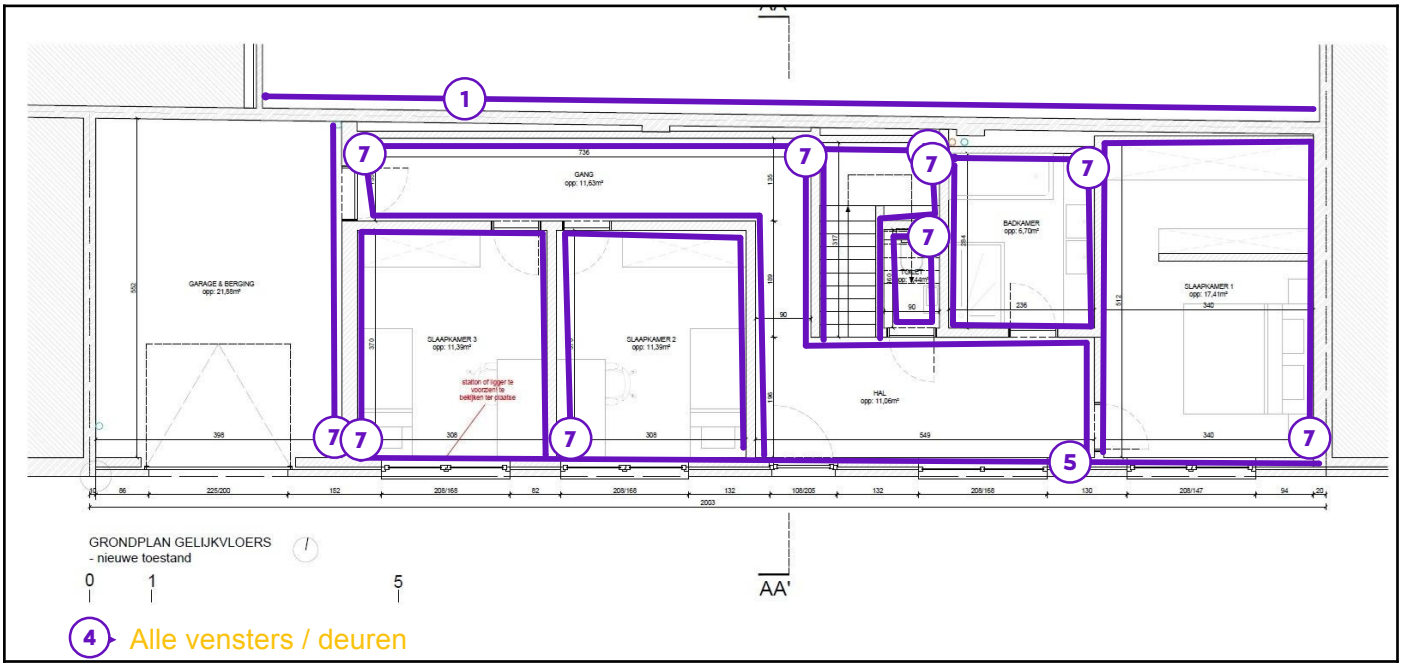
Plan 1.1: Gelijkvloers

Beschrijving	Type	Actie
1. Onderzoeksbeperking achtergevel	Beperking	-
4. Afdichting aan schrijnwerk	Overige ruimte of materiaal	-
5. Pleisterwerk muren	Overige ruimte of materiaal	-
7. Mogelijks oud pleisterwerk aanwezig achter gyproc-wanden	Overige ruimte of materiaal	-

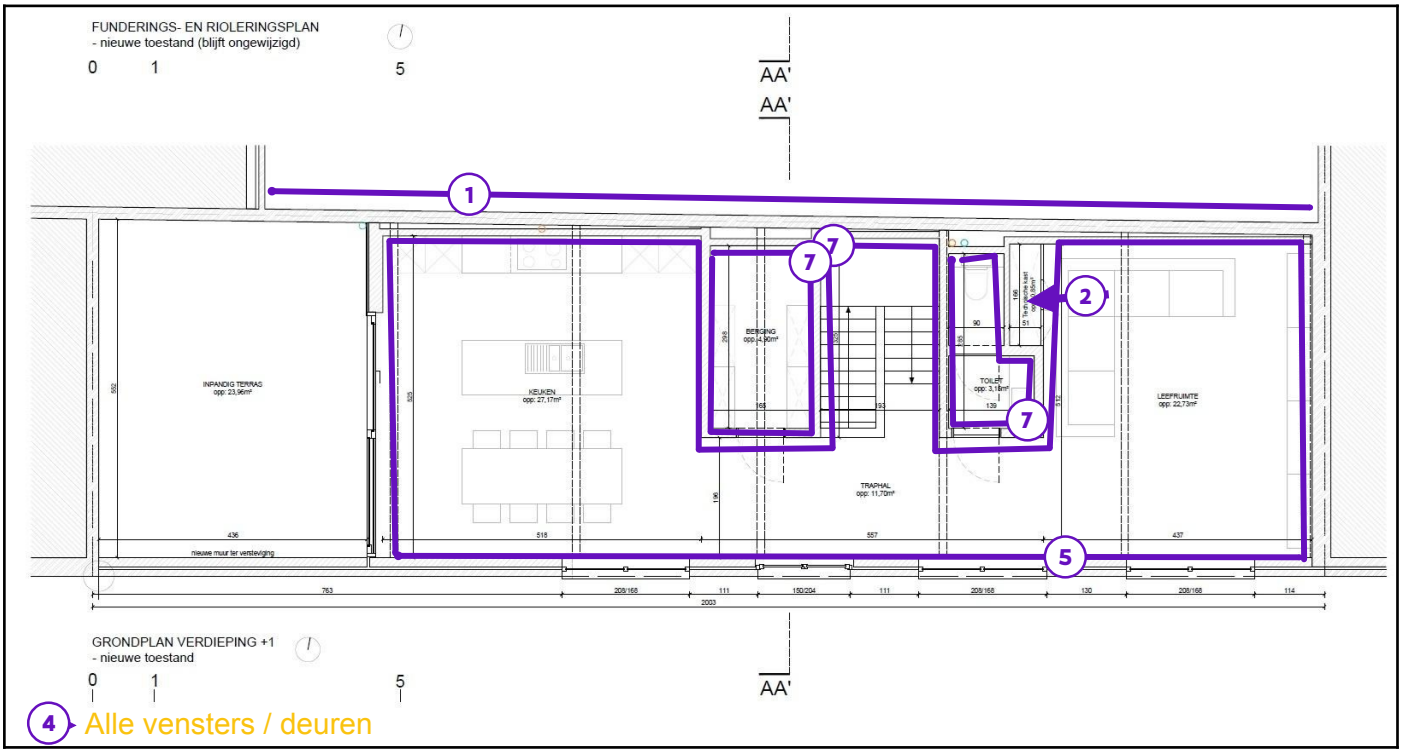
Plan 1.2: 1e verdieping

Beschrijving	Type	Actie
1. Onderzoeksbeperking achtergevel	Beperking	-
2. CV-installatie	Overige ruimte of materiaal	-
4. Afdichting aan schrijnwerk	Overige ruimte of materiaal	-
5. Pleisterwerk muren	Overige ruimte of materiaal	-
7. Mogelijks oud pleisterwerk aanwezig achter gyproc-wanden	Overige ruimte of materiaal	-

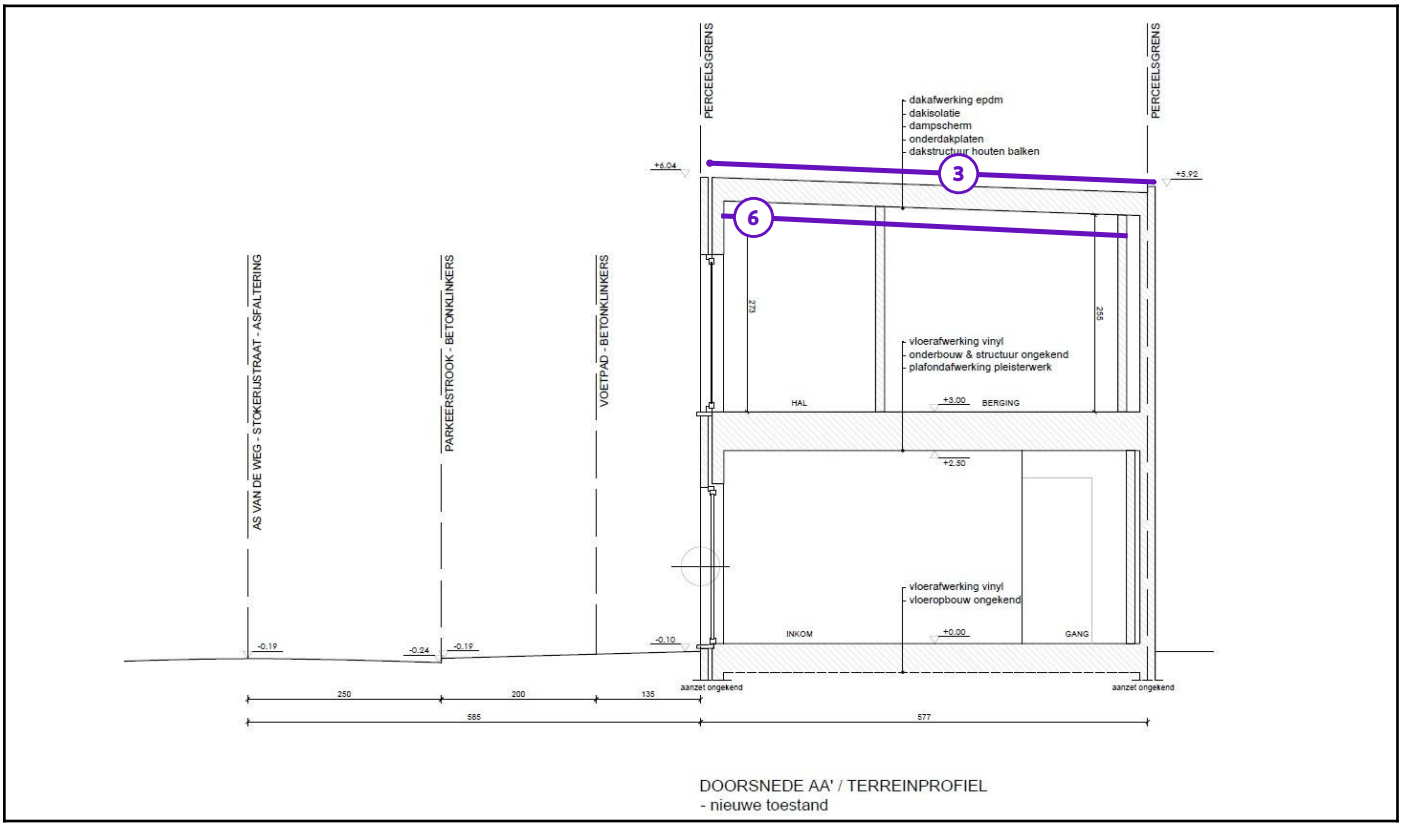
Plan 1.3: Doorsnede

Beschrijving	Type	Actie
3. Dakbedekking platte daken	Overige ruimte of materiaal	-
6. Onderdak platte daken	Overige ruimte of materiaal	-

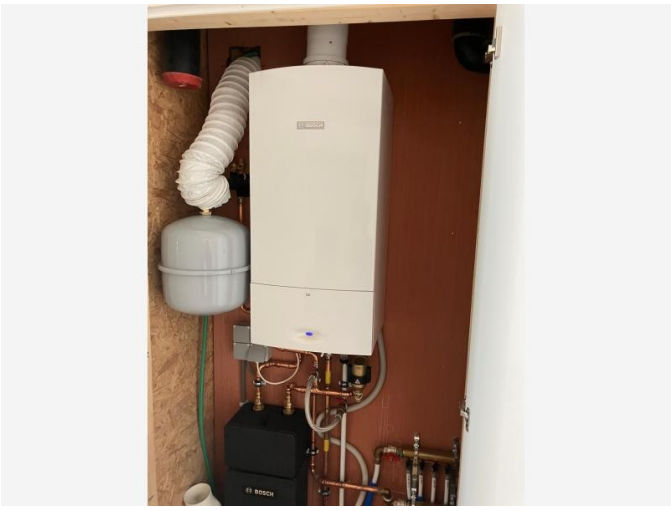
Beschrijving	Notitie	Terug te vinden op plannen
Fiche 2: CV-installatie	De CV-installatie werd tijdens de inspectie nagekeken. Hierbij werden geen asbestverdachte toepassingen aangetroffen. Het betreft een recent geplaatste condenserende gasketel met bouwjaar 2022.	Plan 1.2: 1e verdieping
Fiche 3: Dakbedekking platte daken	Tijdens de uitgevoerde verbouwingswerken werd de bestaande dakbedekking volledig verwijderd en vervangen. De huidige dakbedekking werd uitgevoerd in EPDM. De uitgevoerde werken worden gestaafd aan de hand van fotomateriaal dat bij de bewijsdocumenten werden gevoegd. Op basis van dit fotomateriaal kan worden vastgesteld dat de oorspronkelijke dakbedekking integraal werd verwijderd en dat een nieuwe dakbedekking in EPDM werd aangebracht. De huidige dakbedekking dateert van na de risicoperiode voor de toepassing van asbesthoudende dakbedekkingsmaterialen en bestaat uit EPDM. Er zijn bijgevolg geen aanwijzingen dat de huidige dakbedekking asbesthoudend is.	Plan 1.3: Doorsnede
