Asbestinventarisattest

Meensesteenweg 372, 8870 Izegem

Attestnummer : **20241107-000009.001**
Uitgegeven op : **07.11.2024**
Geldig tot : **07.11.2034**

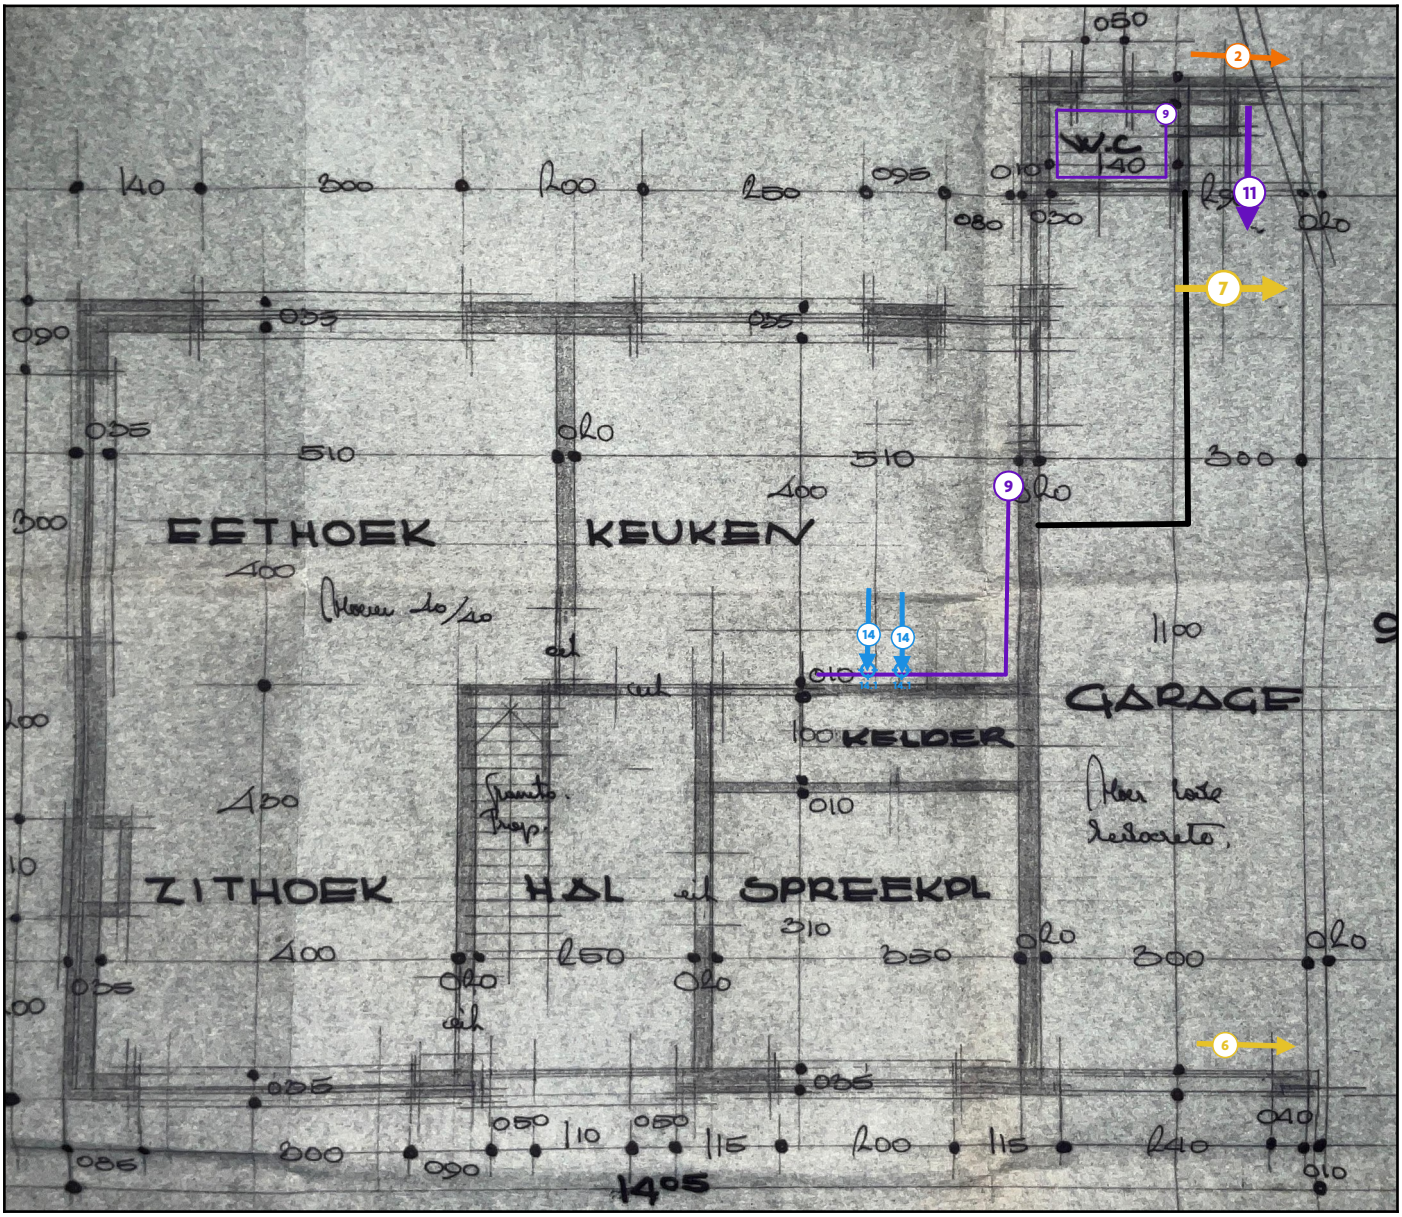
Plan 1.1: NIV. 00

Beschrijving	Type	Actie
2. Verluchtingsbuis	Asbestmateriaal	Verwijderen
6. Teller elektriciteit	Asbestmateriaal	Zorgvuldig beheren
7. Bakelieten elektrische behuizing	Asbestmateriaal	Zorgvuldig beheren
9. Faiencetegels	Advies	-
11. Ketel verwarming	Advies	-

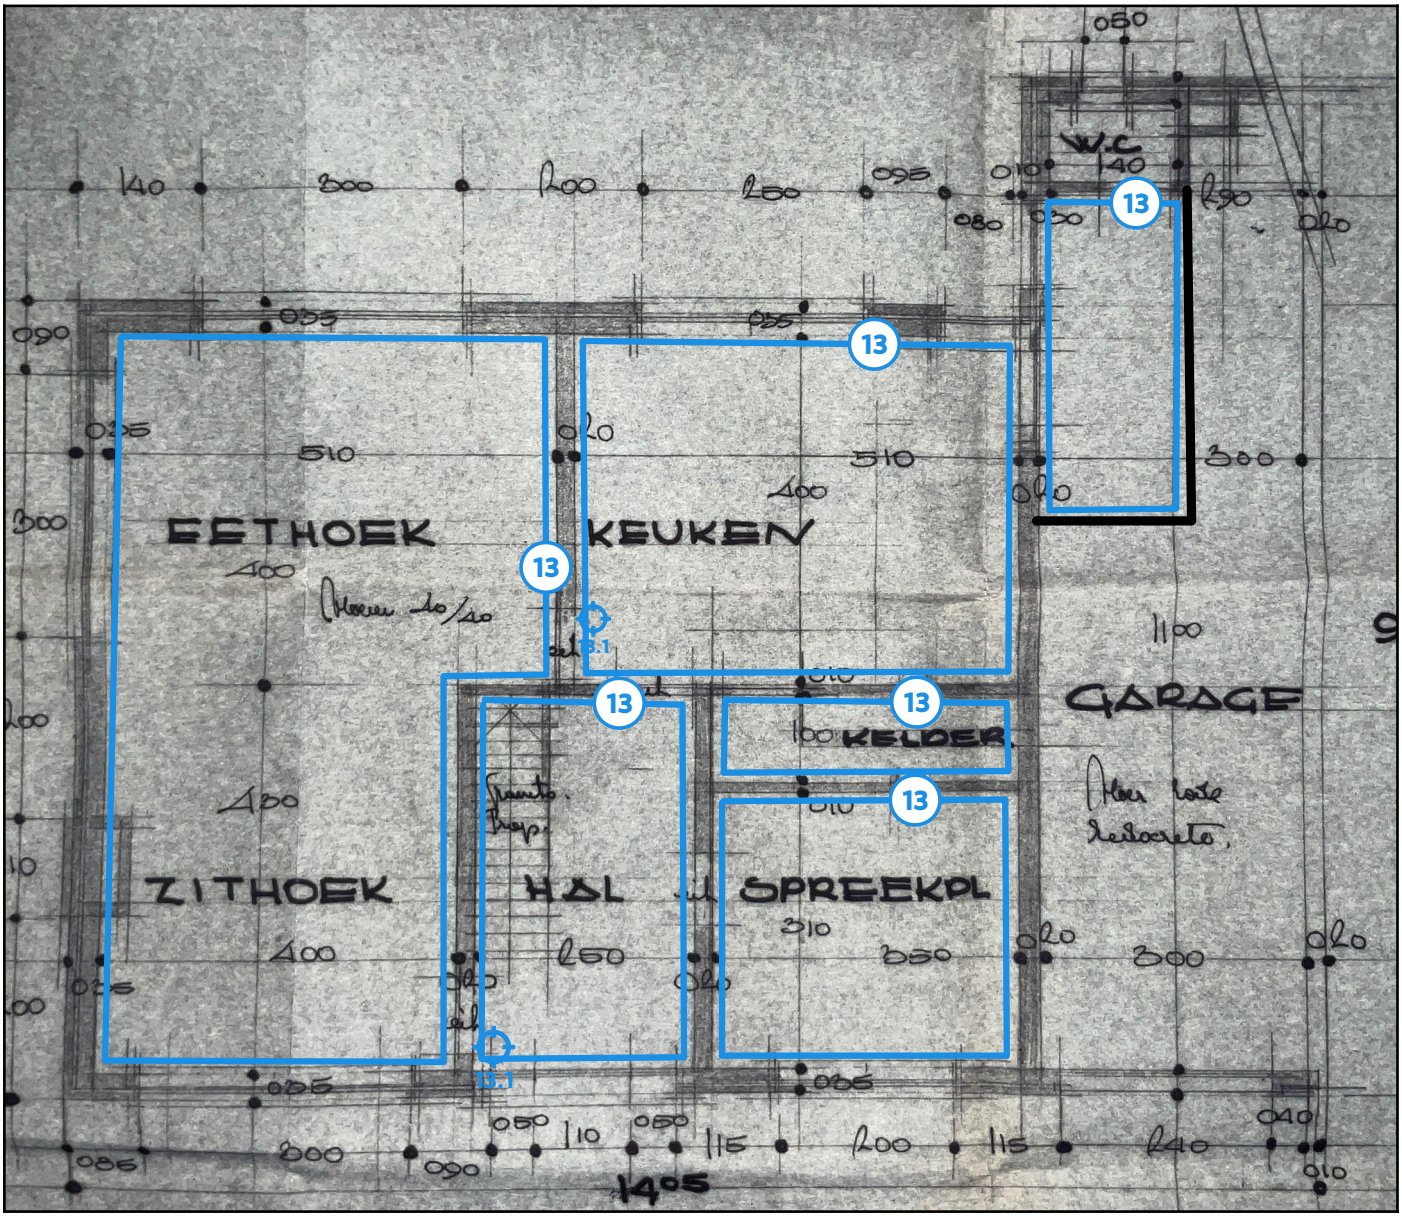
Plan 1.2: NIV. 00 (kopie 1)

Beschrijving	Type	Actie
13. Pleisterwerk wanden	Geen asbest	-
13.1 Code: MM01	Mengmonster	-

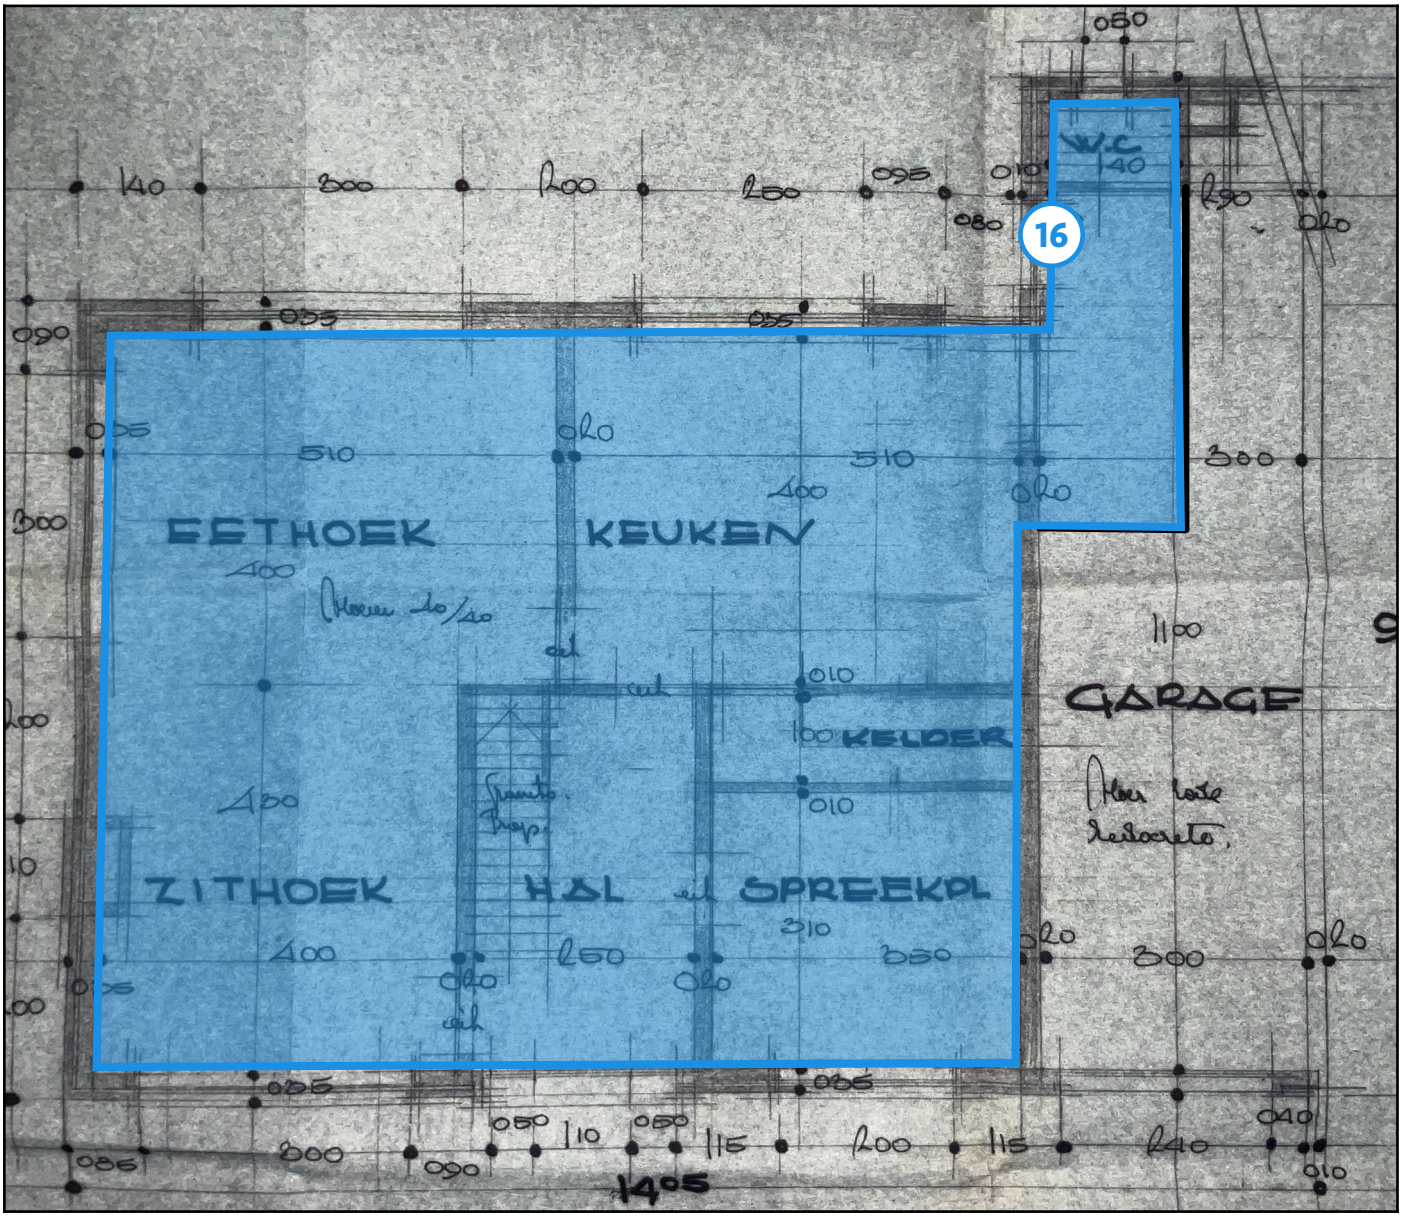
Plan 1.3: NIV. 00 (kopie 2)

Beschrijving	Type	Actie
16. Pleisterwerk plafonds	Geen asbest	-

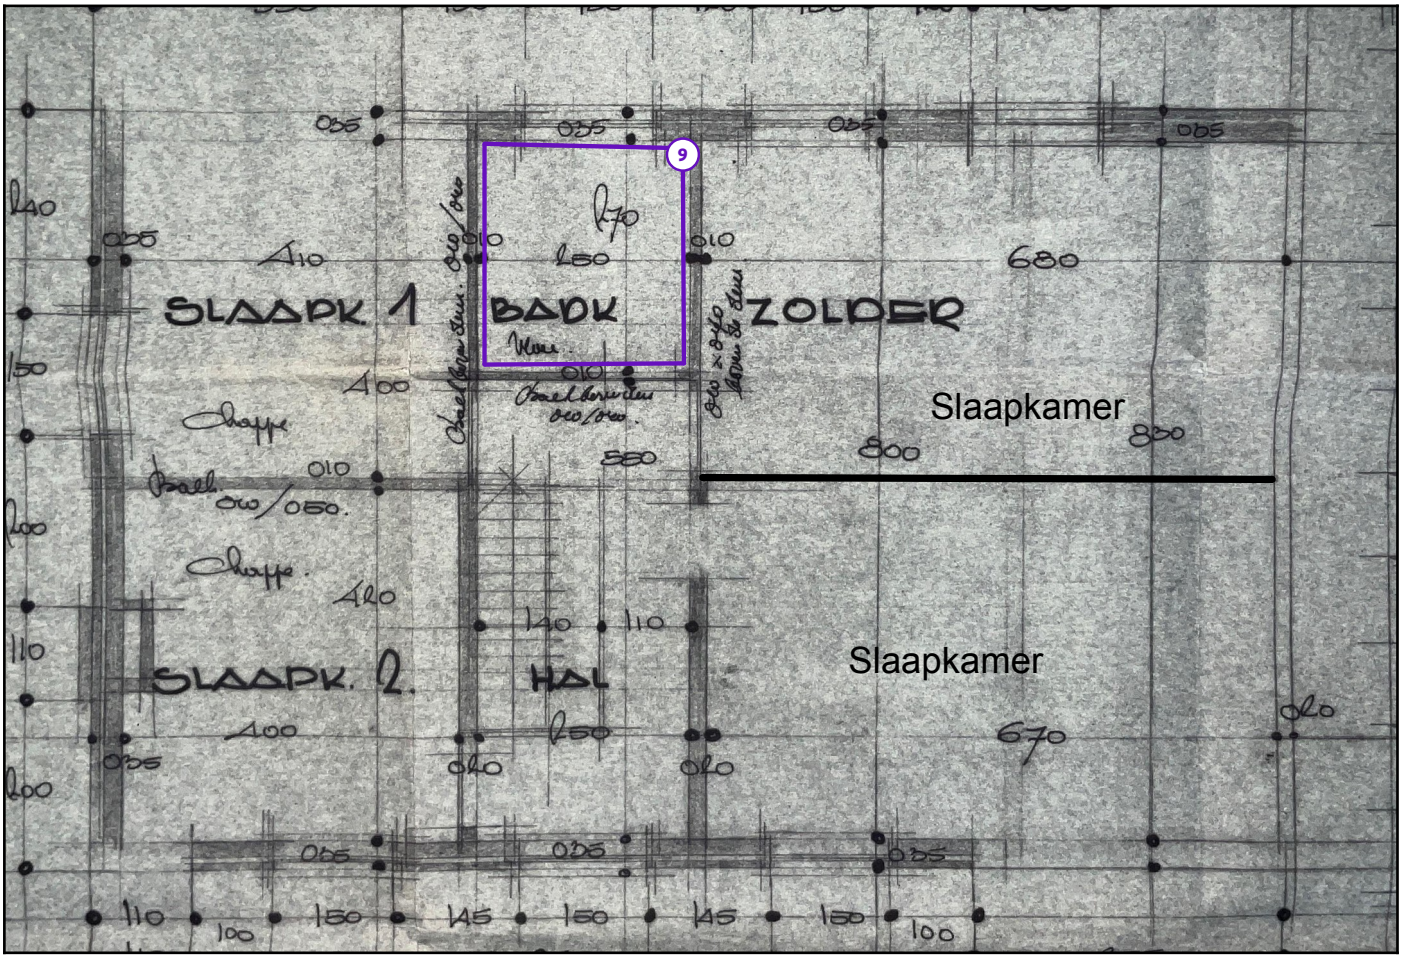
Plan 1.4: NIV. 01

Beschrijving	Type	Actie
9. Faiencetegels	Advies	-

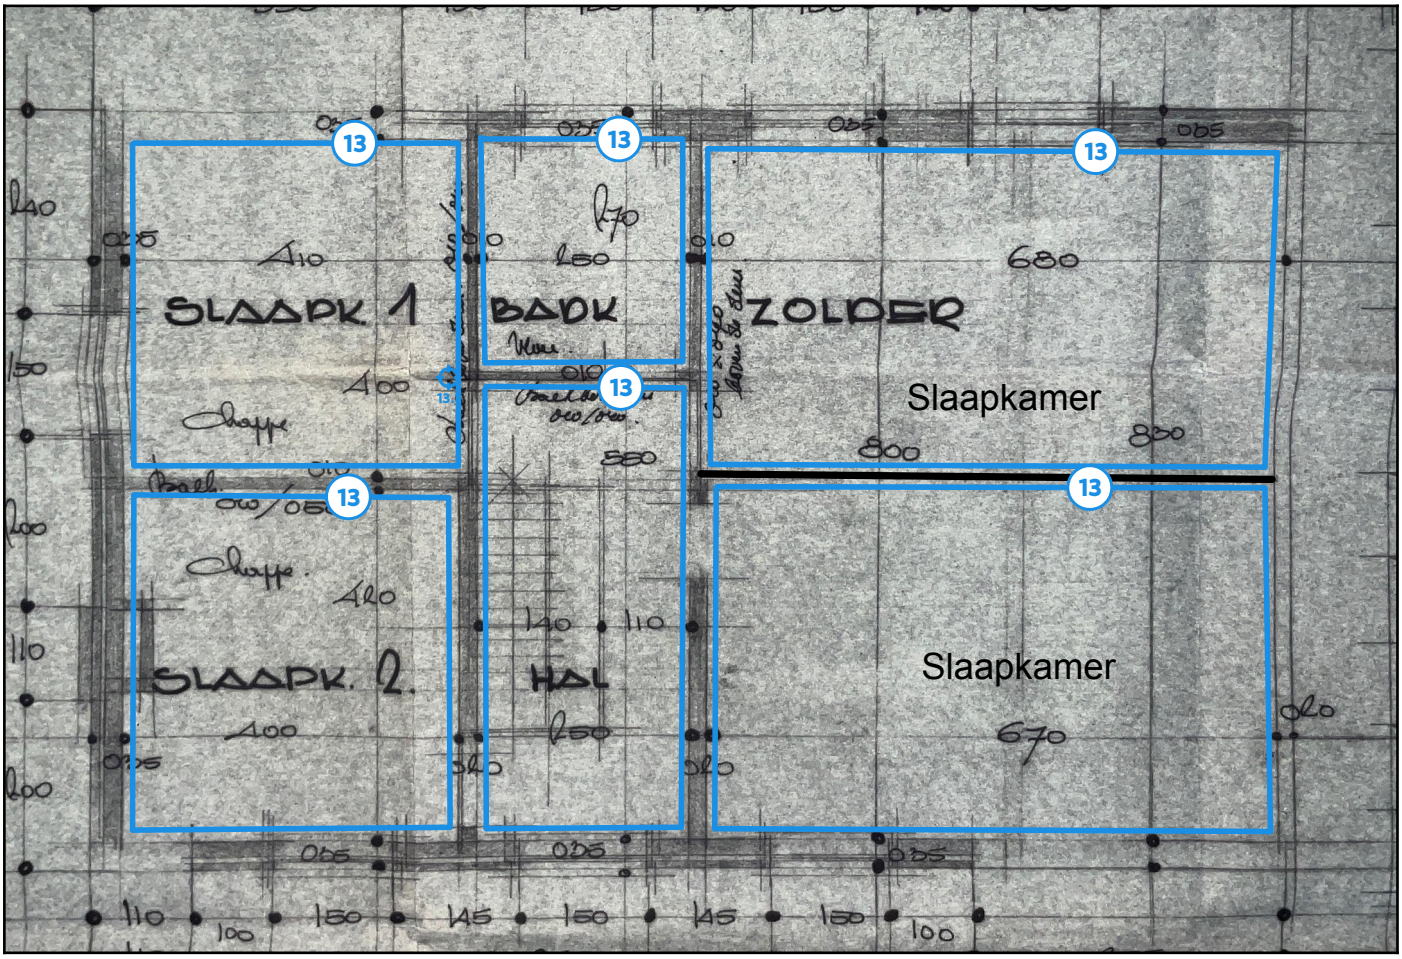
Plan 1.5: NIV. 01 (kopie 1)

Beschrijving	Type	Actie
13. Pleisterwerk wanden	Geen asbest	-
13.1 Code: MM01	Mengmonster	-

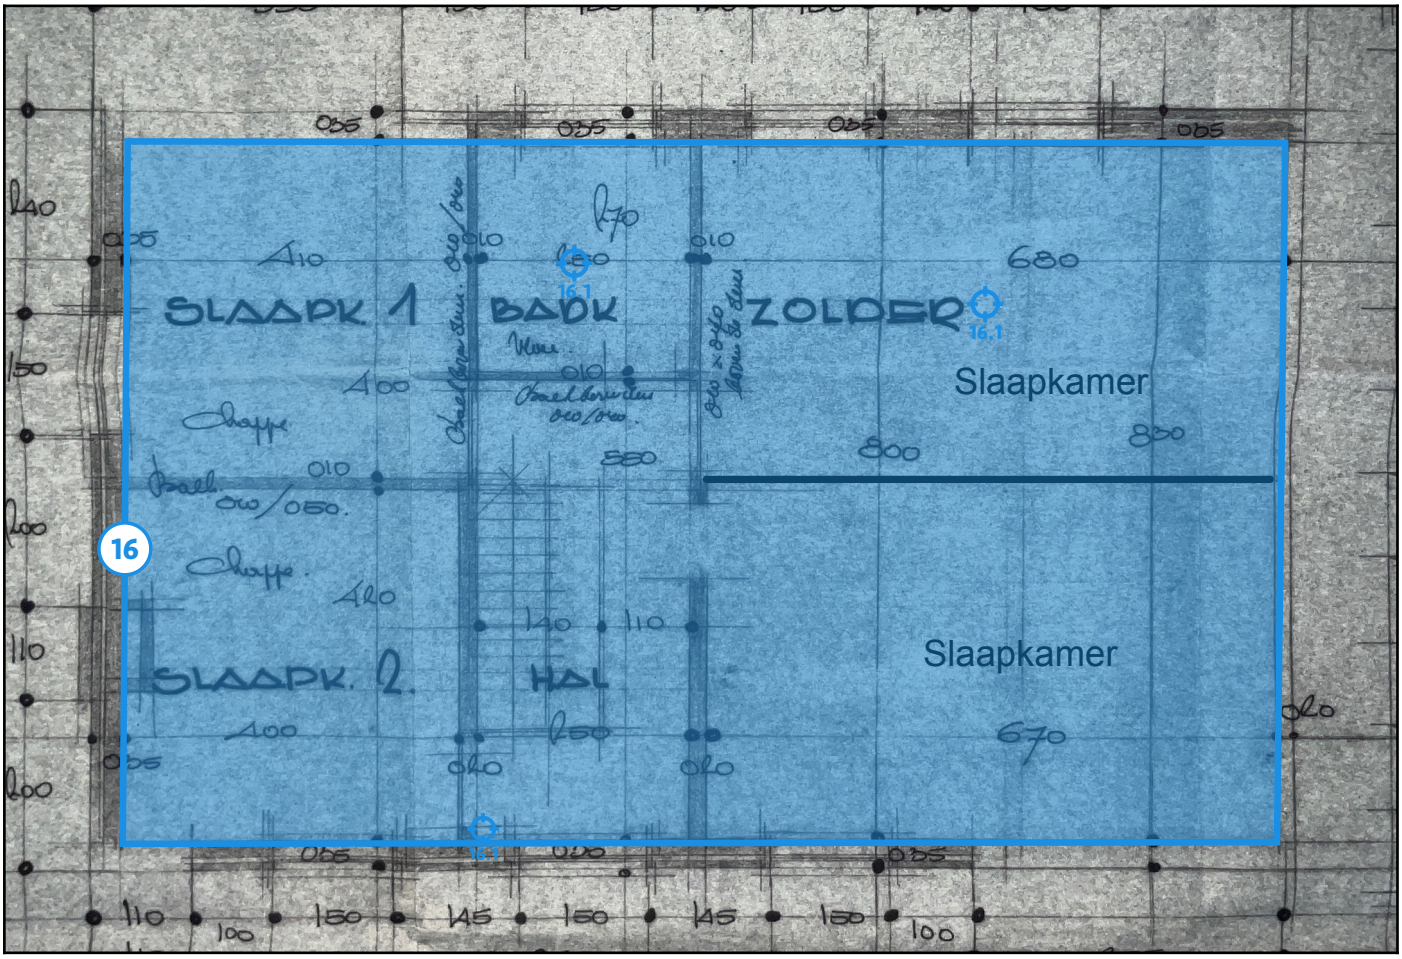
Plan 1.6: NIV. 01 (kopie 2)

Beschrijving	Type	Actie
16. Pleisterwerk plafonds	Geen asbest	-
16.1 Code: MM02	Mengmonster	-

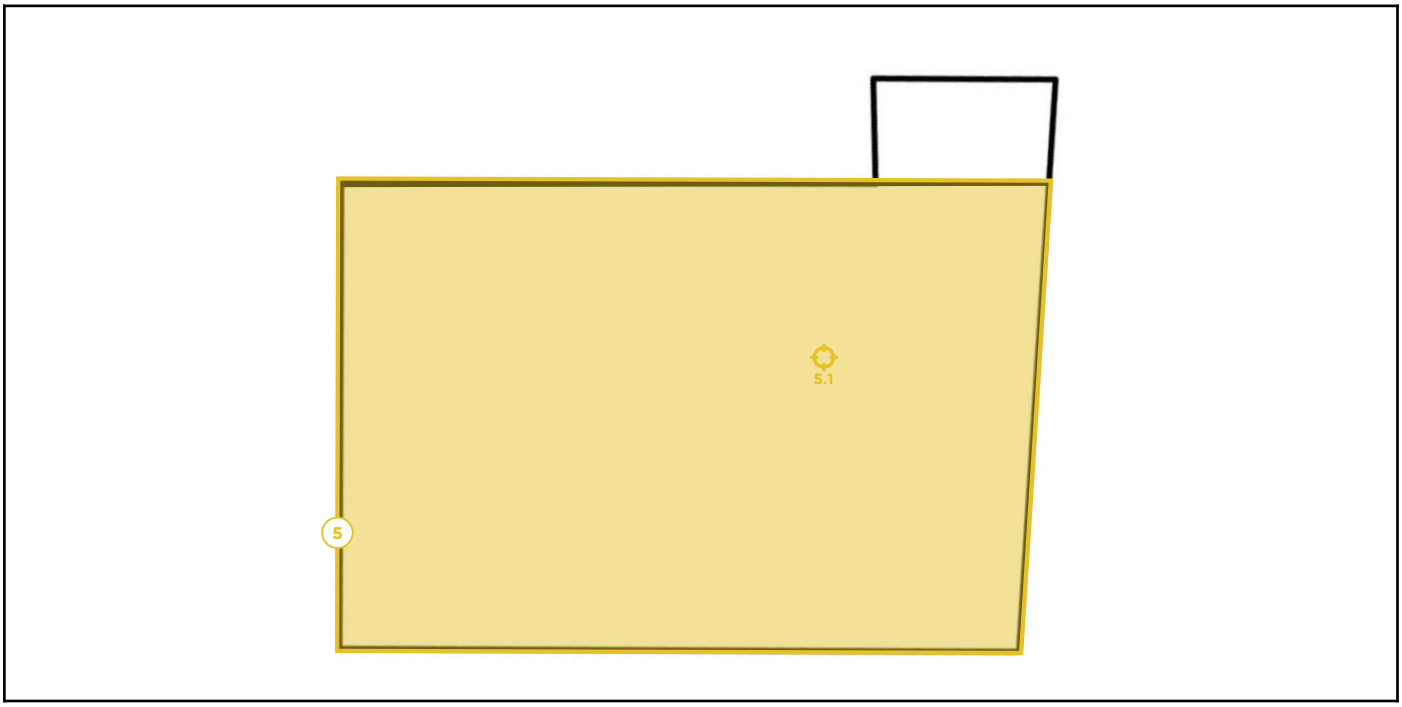
Plan 1.8: Dak (binnenkant)

Beschrijving	Type	Actie
5. Onderdak type Menuiserite	Asbestmateriaal	Zorgvuldig beheren
5.1 Code: M1	Puntmonster	-

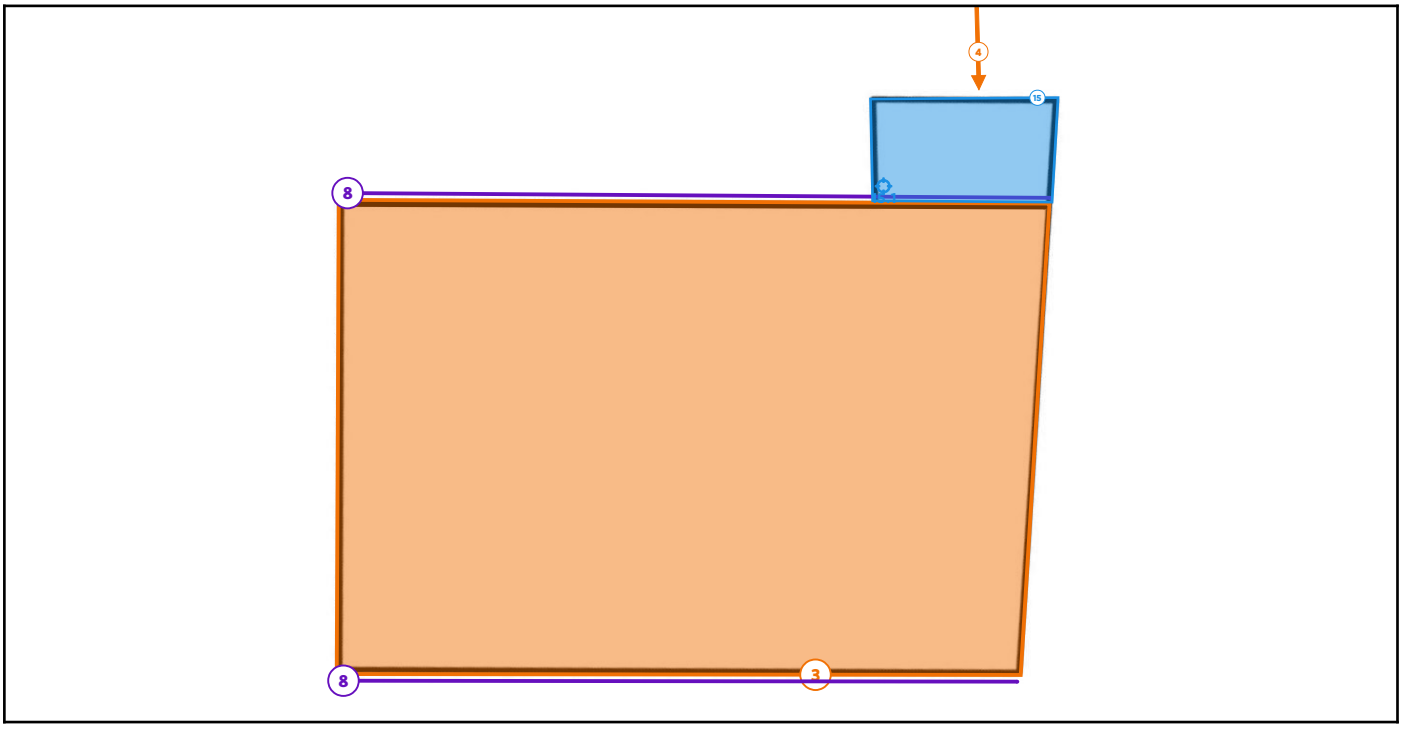
Plan 1.9: Dak (buitenkant)

Beschrijving	Type	Actie
3. Dak bestaande uit leien	Asbestmateriaal	Verwijderen
4. Rookgaskanaal	Asbestmateriaal	Verwijderen
8. Sediment dakgoot	Beperking	-
15. Roofing plat dak	Geen asbest	-
15.1 Code: MM04	Puntmonster	-

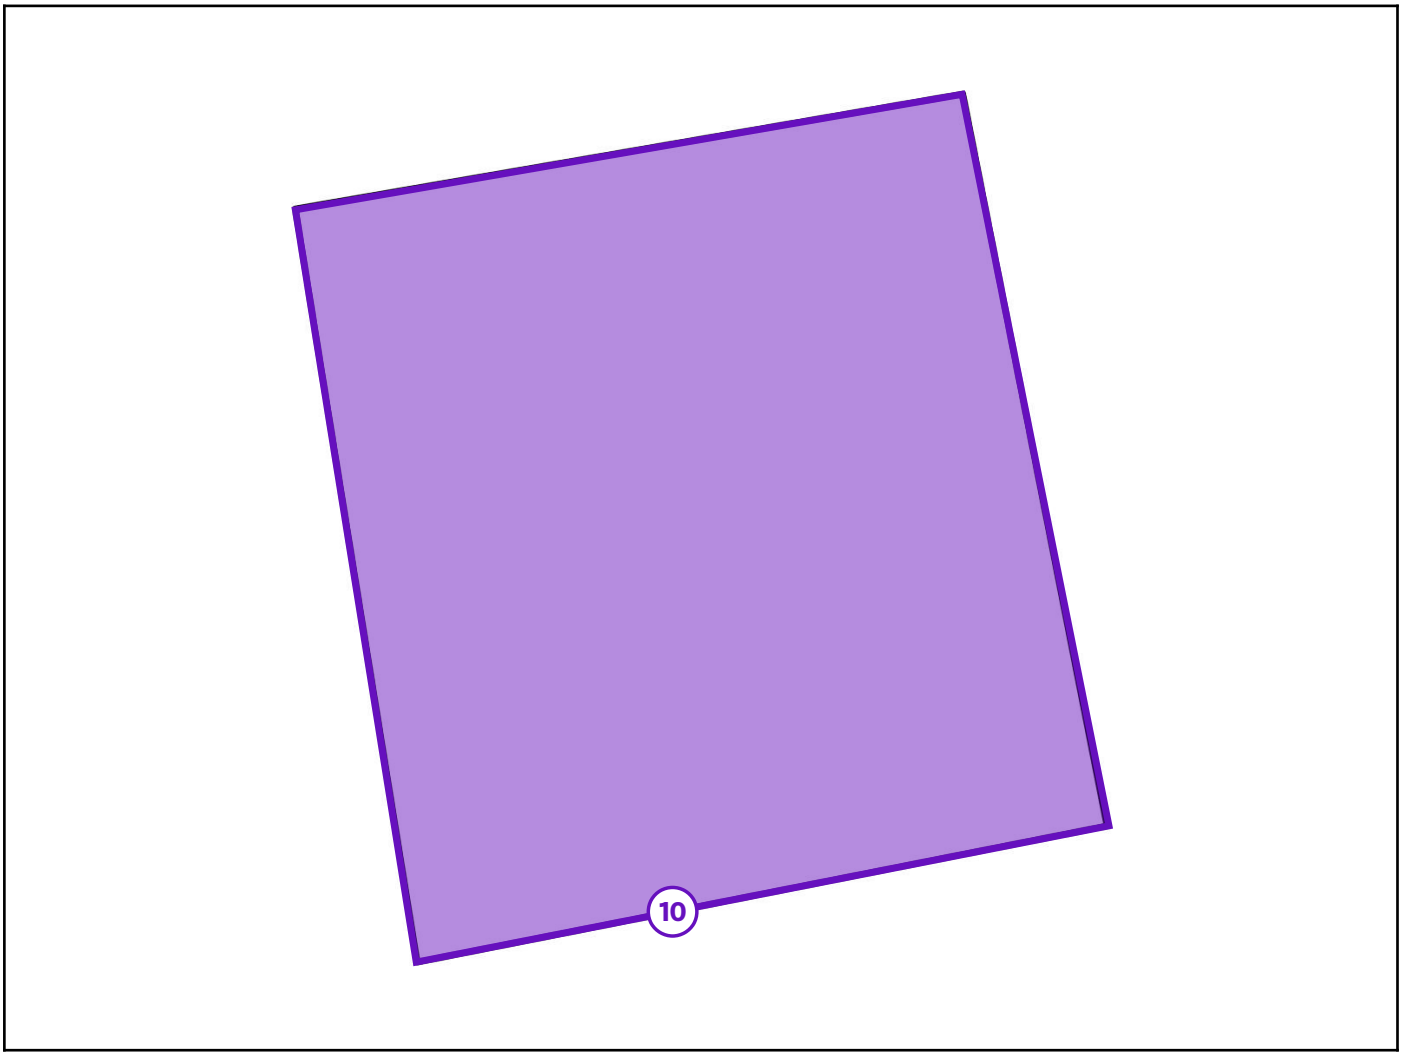
Plan 2.1: NIV. 00

Beschrijving	Type	Actie
10. Tuinhuis	Advies	-

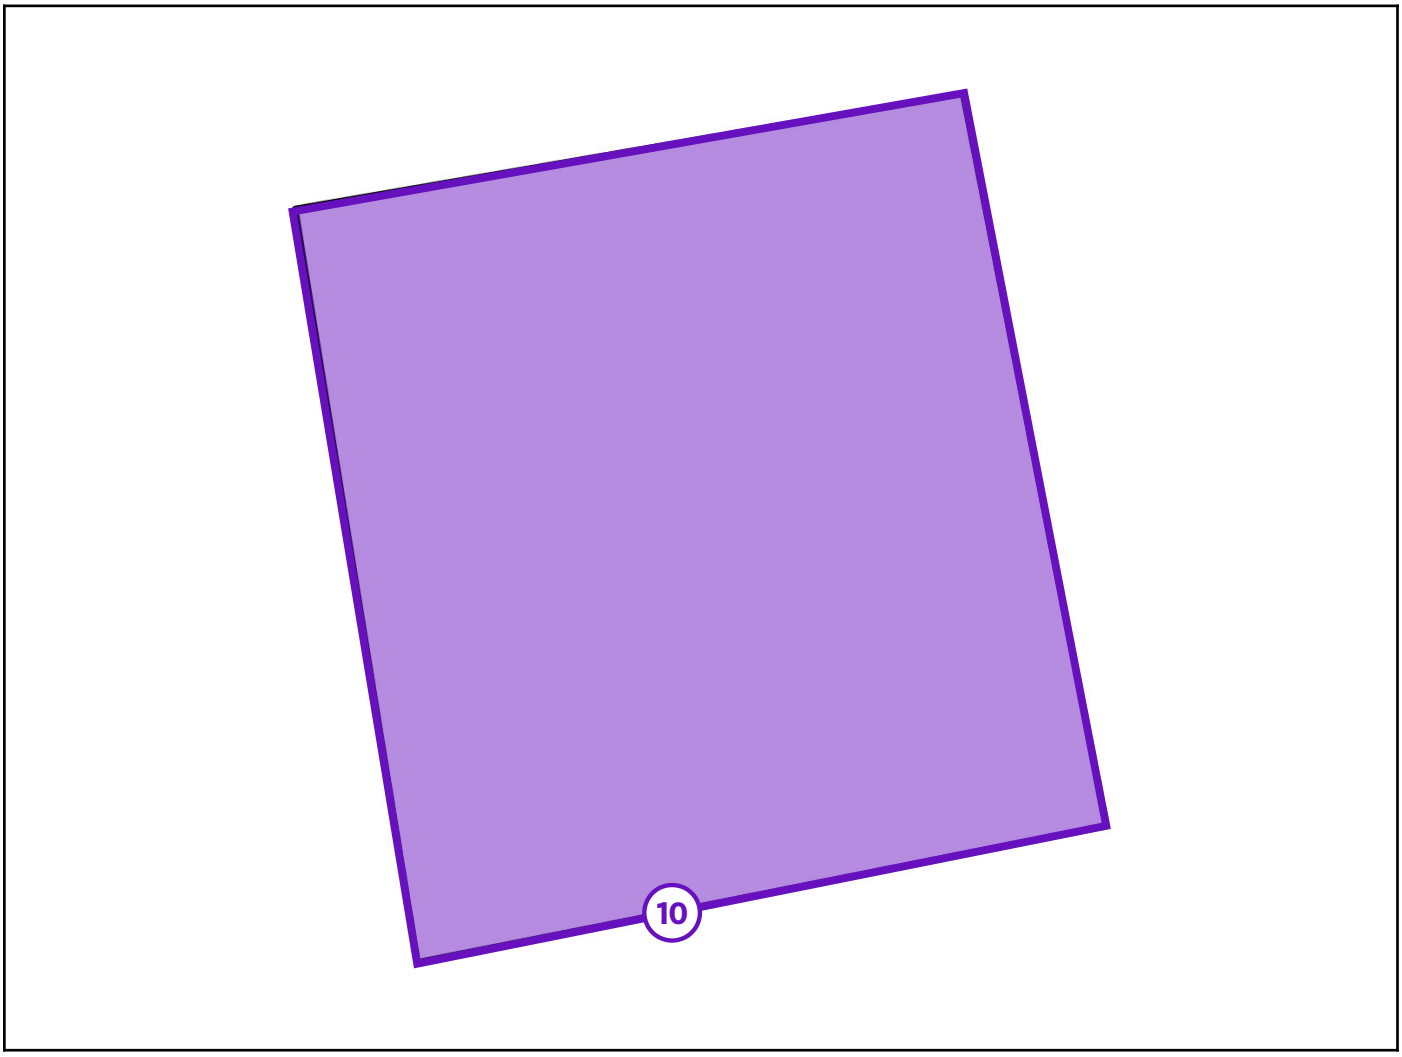
Plan 2.2: Dak

Beschrijving	Type	Actie
10. Tuinhuis	Advies	-

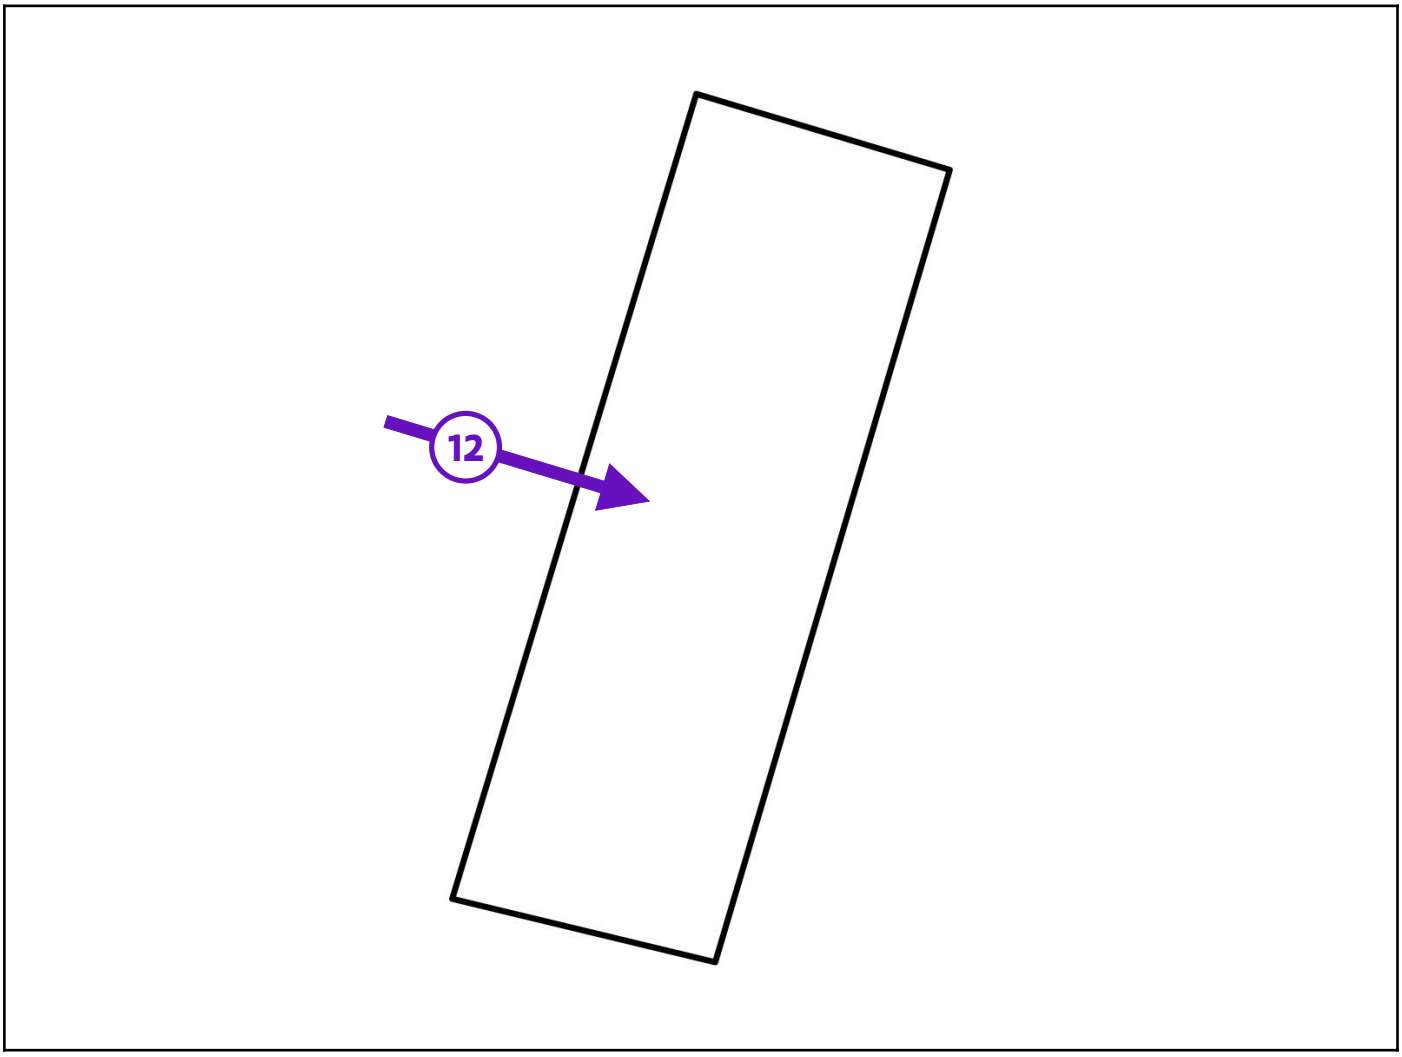
Plan 3.1: NIV. 00

Beschrijving	Type	Actie
12. Stookolietank	Advies	-

Er werden geen asbesthoudende materialen vastgesteld. De tank lijkt van voor 2001, Mogelijks bevat de tank asbesthoudende isolatie en/of pakkingen. Vermijd beschadigingen en verwijder de tank in 1 geheel wanneer deze defect is.

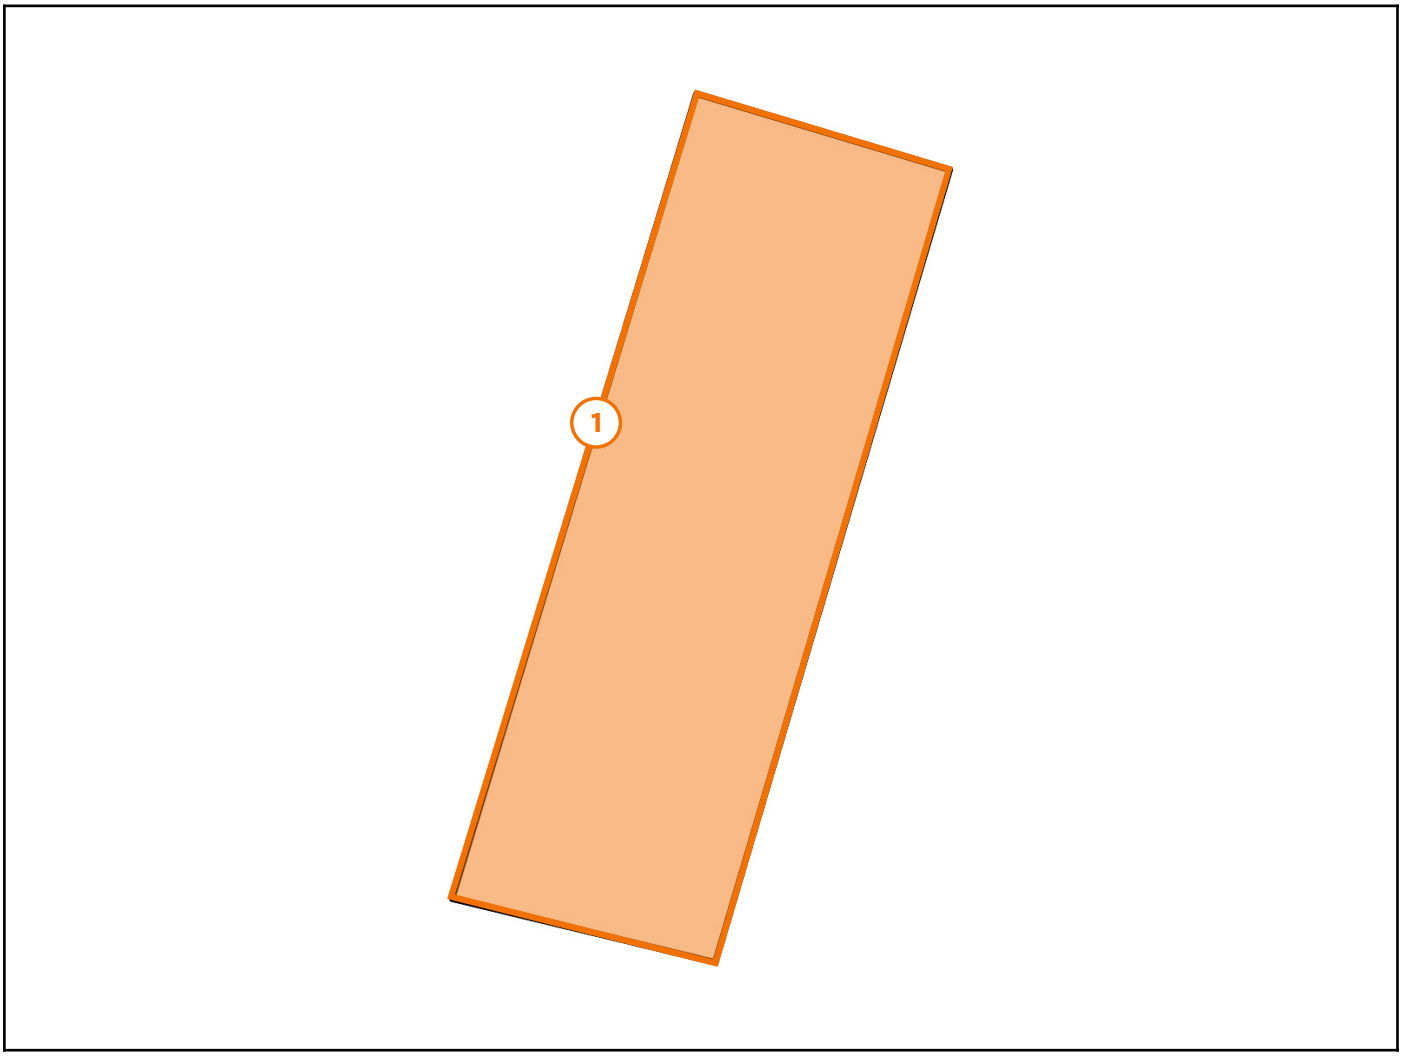
Plan 3.2: Dak

Beschrijving	Type	Actie
1. Dak bestaande uit golfplaten	Asbestmateriaal	Verwijderen

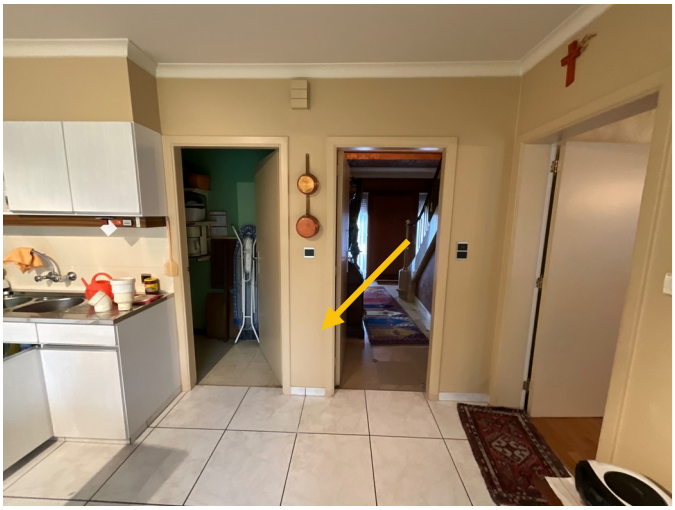
Fiche 13: Pleisterwerk wanden

Geen asbest
