Asbestinventarisattest

Kouterweg 89_2, 8870 Izegem

Attestnummer : **20230402-000004.000**
Uitgegeven op : **02.04.2023**
Geldig tot : **02.04.2033**

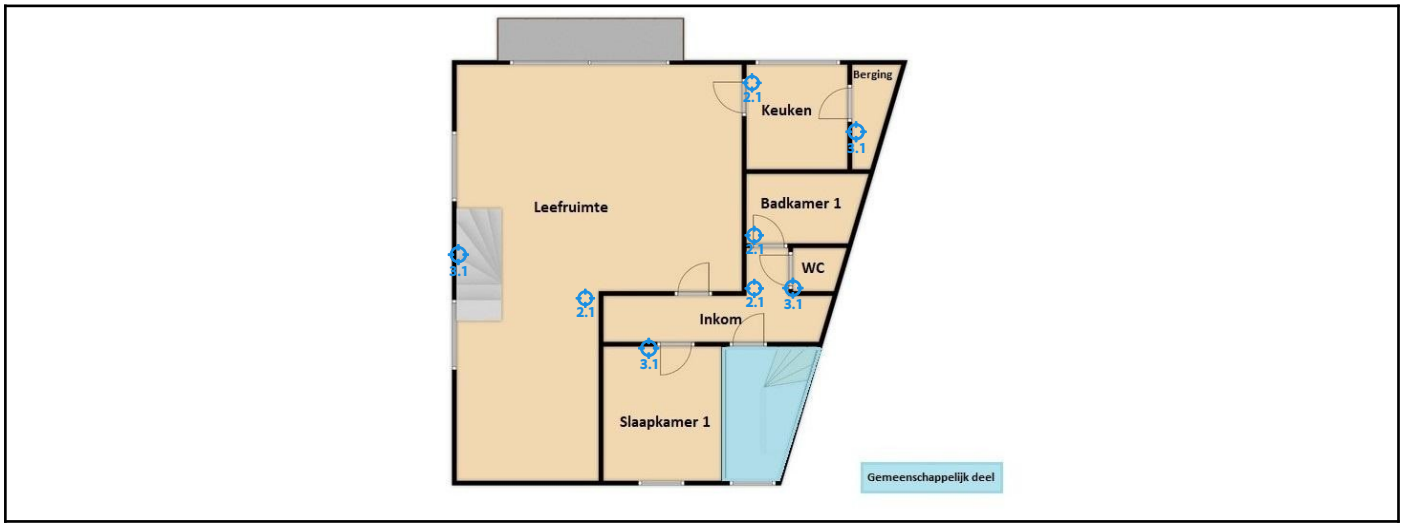
Plan 1.1: Appartement 2 grondplan

Beschrijving	Type	Actie
2. Bezetting plafonds	Geen asbest	-
2.1 Code: Zk0000054621	Mengmonster	-
3. Bezetting muren	Geen asbest	-
3.1 Code: Zk0000054620	Mengmonster	-

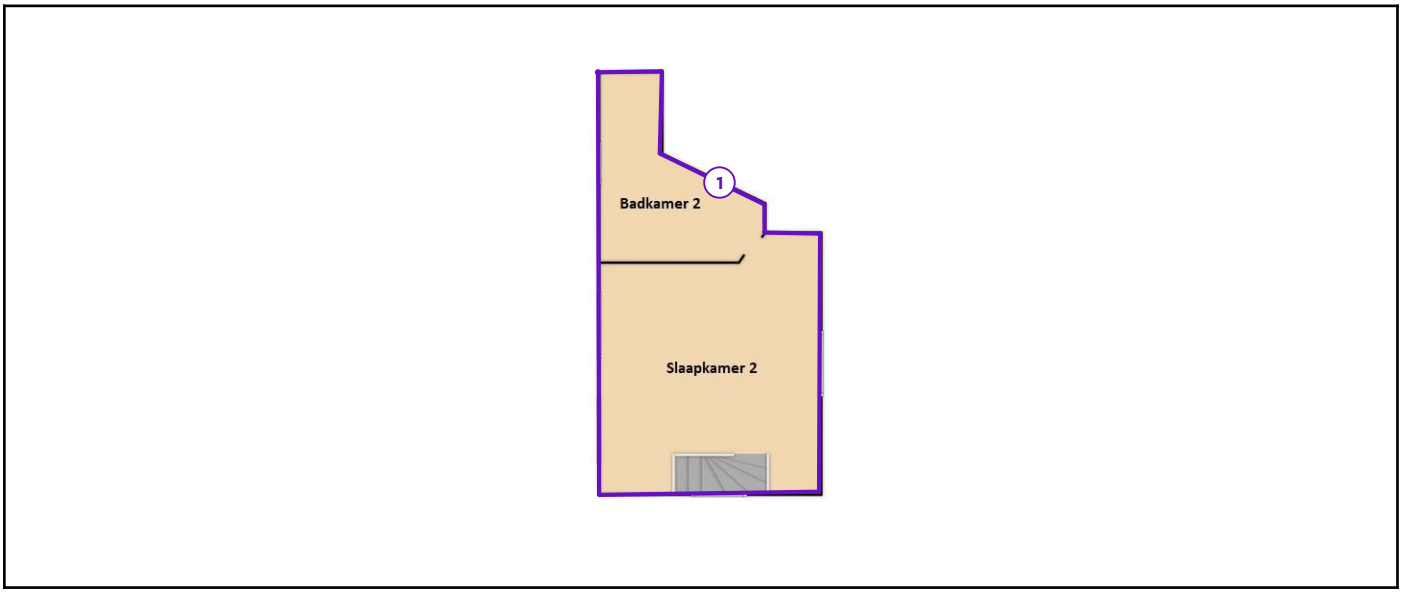
Plan 1.2: Appartement 2 - duplex grondplan

Invetarisatie uitgevoerd conform het inspectieprotocol, geen asbestverdachte toepassingen vastgesteld.

Muren en plafonds zijn afgewerkt met valse wanden.

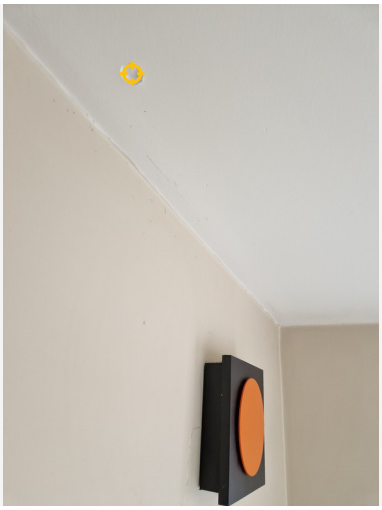
Fiche 2: Bezetting plafonds

Geen asbest

#	Type	Referentie	Resultaat
2.1	Mengmonster	Zk0000054621	Geen asbest

Beschrijving	Bezetting plafonds
Omgeving	Binnen
Primaire drager	Plafond
Bindmiddel van materiaal	Gips - kalk

Gebondenheid op basis van bindmiddel	Niet-hechtgebonden
Hoeveelheid (oppervlakte - dikte - aantal)	• 70,00 m^2 - 0,50 cm - 1 stuk
Totaal volume	0,35 m^3
Identificatiemethode	Vaststelling met monstername
Destructieve handeling voor identificatie	Nee
Opmerking	Monstername keuken, leefruimte, inkom en badkamer.
