Asbestinventarisattest

Ieperstraat 33, 8840 Staden

Niet-asbestveilig

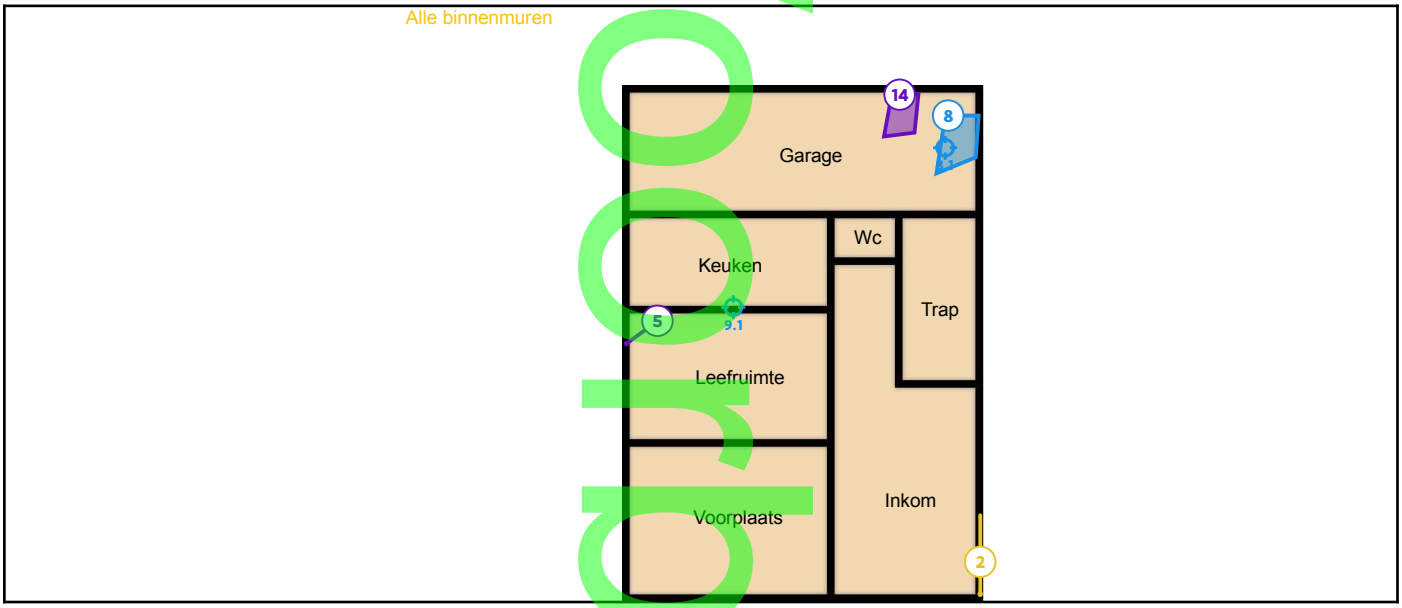
Plan 1.2: Woning, verd. +0

Beschrijving	Type	Actie
2. Bakeliet	Asbestmateriaal	Zorgvuldig beheren
5. Faiencetegels + tegellijm	Advies	-
8. Bitumen onder lavabo	Geen asbest	-
8.1 Code: 260325B3	Puntmonster	-
9. Pleisterwerk binnenmuren	Geen asbest	-
9.1 Code: 260325B1	Mengmonster	-
14. Stookketel	Overige ruimte of materiaal	-

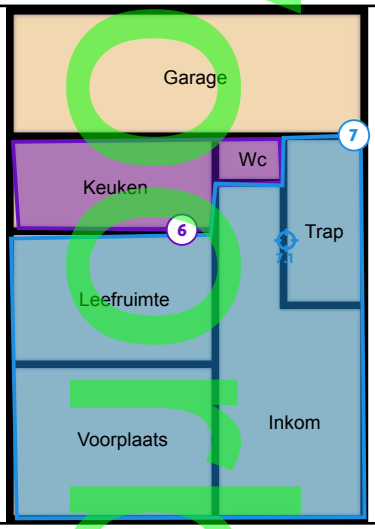
Plan 1.3: Woning, verd. +0 Plafond

Beschrijving	Type	Actie
6. Valse plafond	Advies	-
7. Pleisterwerk plafond	Geen asbest	-
7.1 Code: 260325B2	Mengmonster	-

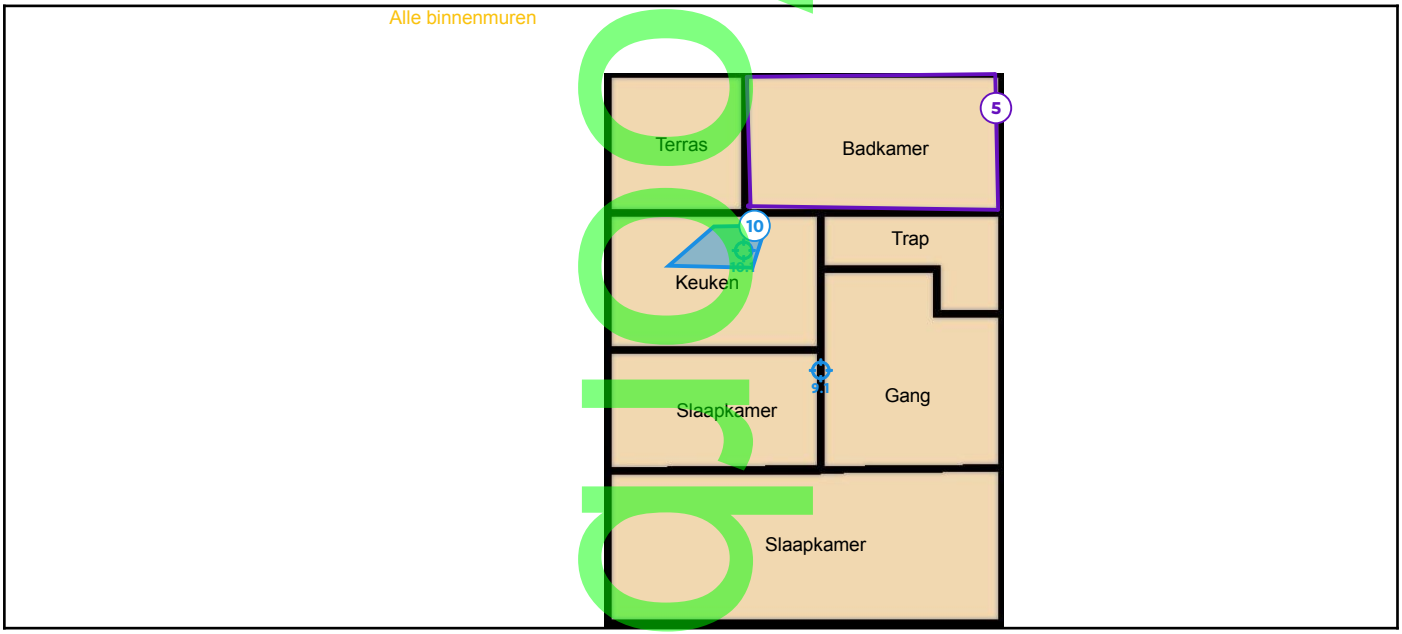
Plan 1.4: Woning, verd. +1

Beschrijving	Type	Actie
5. Faiencetegels + tegellijm	Advies	-
9. Pleisterwerk binnenmuren	Geen asbest	-
9.1 Code: 260325B1	Mengmonster	-
10. Coating lavabo	Geen asbest	-
10.1 Code: 260325B4	Puntmonster	-

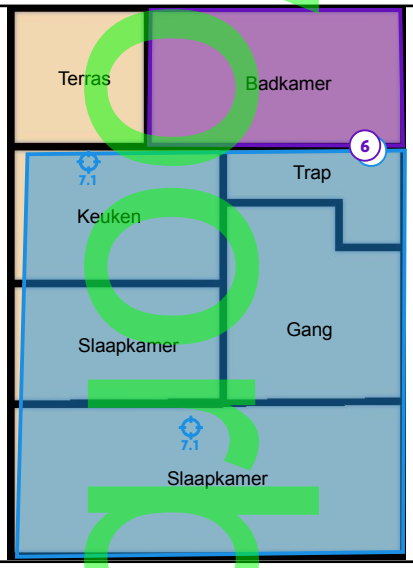
Plan 1.5: Woning, verd. +1 Plafond

Beschrijving	Type	Actie
6. Valse plafond	Advies	-
7. Pleisterwerk plafond	Geen asbest	-
7.1 Code: 260325B2	Mengmonster	-

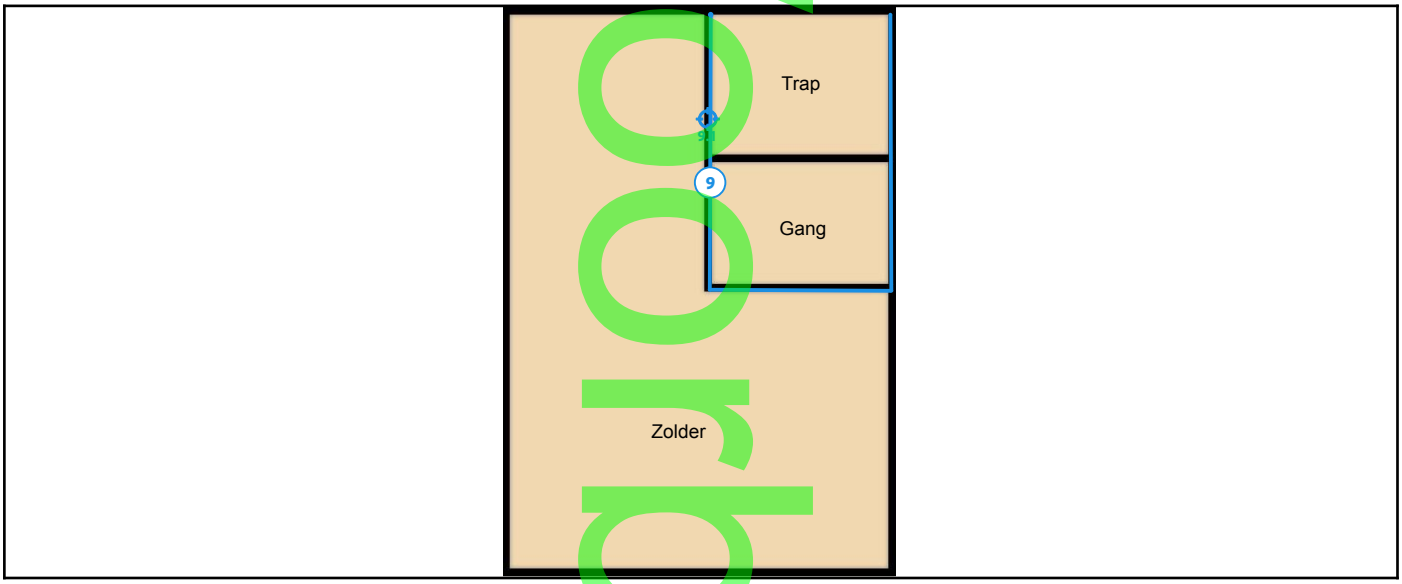
Plan 1.6: Woning, verd. +2

Beschrijving	Type	Actie
9. Pleisterwerk binnenmuren	Geen asbest	-
9.1 Code: 260325B1	Mengmonster	-

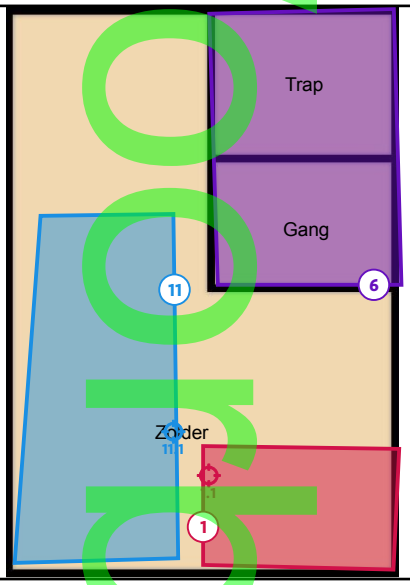
Plan 1.7: Woning, verd. +2 plafond

Beschrijving	Type	Actie
1. Vloerzeil 1	Asbestmateriaal	Dringend verwijderen
1.1 Code: 260325B5	Puntmonster	-
6. Valse plafond	Advies	-
11. Vloerzeil 2	Geen asbest	-
11.1 Code: 260325B6	Puntmonster	-

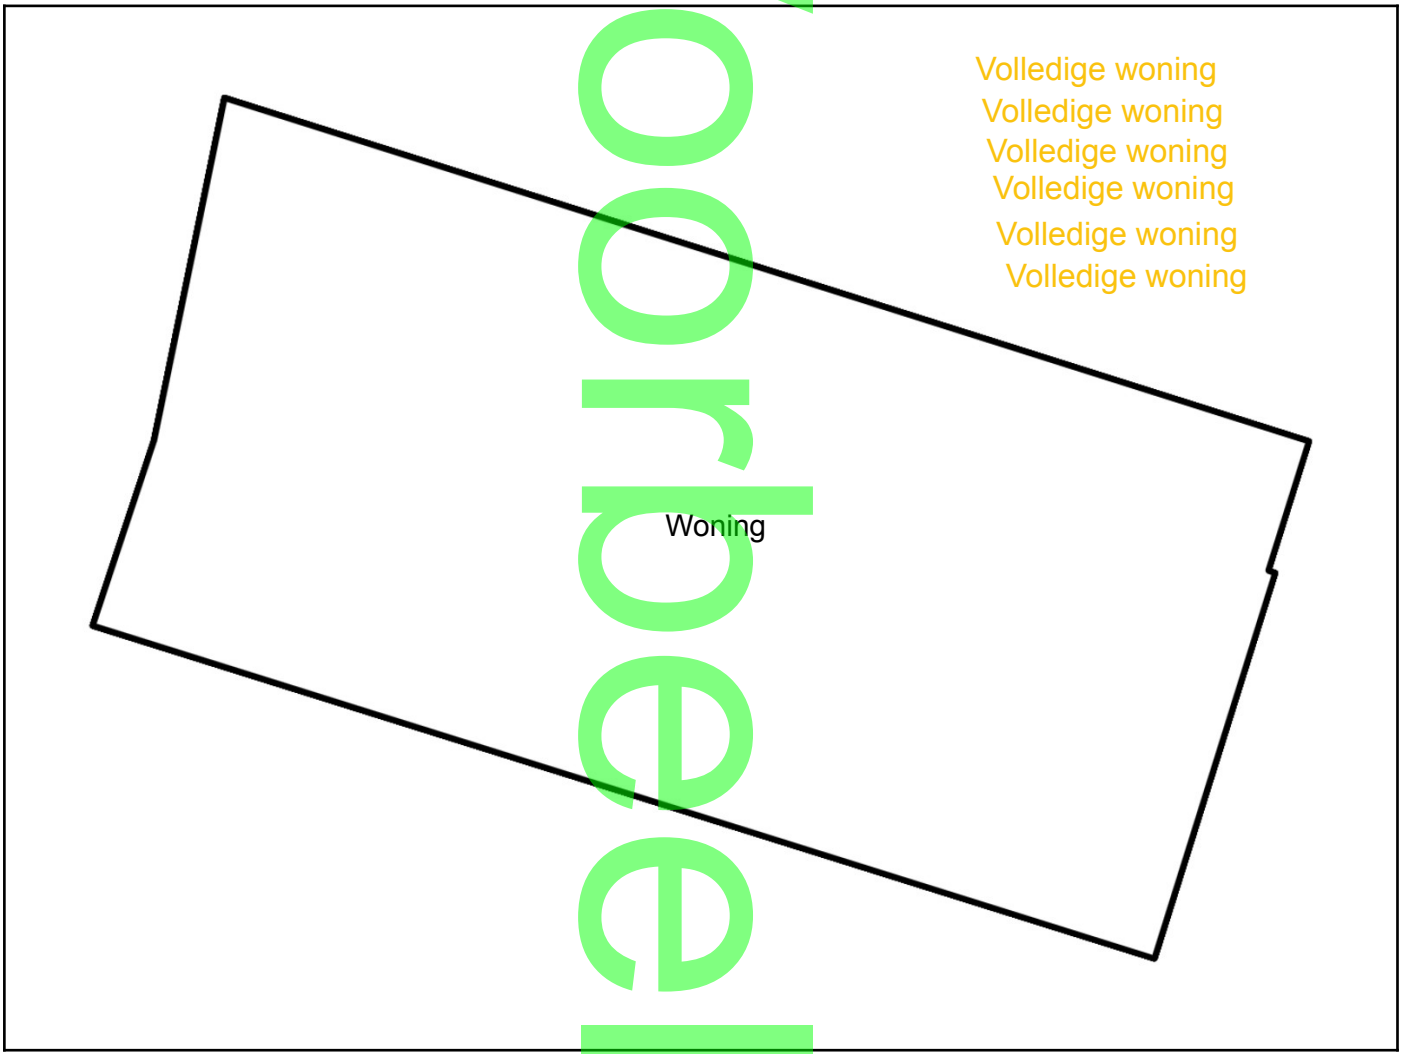
Plan 1.8: Woning

Beschrijving	Type	Actie
3. Schoorsteen	Beperking	-
4. Onderdakplaten	Beperking	-
12. Dak	Overige ruimte of materiaal	-
13. Silicone	Overige ruimte of materiaal	-
15. Lift	Overige ruimte of materiaal	-
16. Leidingsisolatie	Overige ruimte of materiaal	-

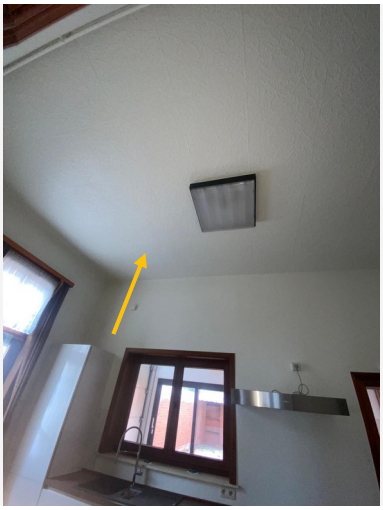
Fiche 6: Valse plafond

Tijdens de visuele inspectie werd vastgesteld dat alle aangeduide ruimtes hun plafond bekleed waren. Bij renovatie is een destructief onderzoek nodig. De achterliggende materialen kunnen asbest bevatten.

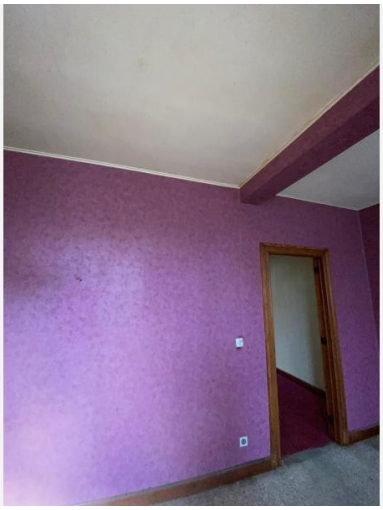
Fiche 7: Pleisterwerk plafond

Geen asbest

#	Type	Referentie	Resultaat
7.1	Mengmonster	260325B2	Geen asbest
