Asbestinventarisattest

Kortrijksestraat 90, 8870 Izegem

Attestnummer : **20260826-000190.000**
Uitgegeven op : **26.08.2026**
Geldig tot : **Onbeperkt** (tenzij de toestand wijzigt)

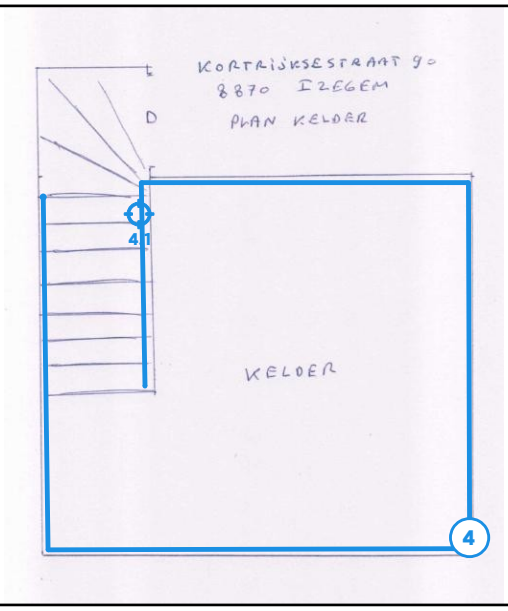
Plan 1.1: plan kelder

Beschrijving	Type	Actie
4. pleister muren	Geen asbest	-
4.1 Code: MM 01	Mengmonster	-

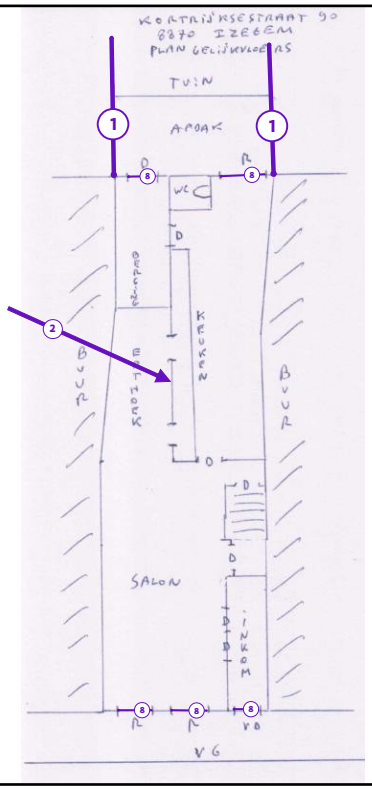
Plan 1.2: plan gelijkvloers

Beschrijving	Type	Actie
1. dekstenen tuinmuren van beton	Advies	-
2. geen vilt onder spoelbak	Advies	-
8. geen mastiek thv ramen	Overige ruimte of materiaal	-

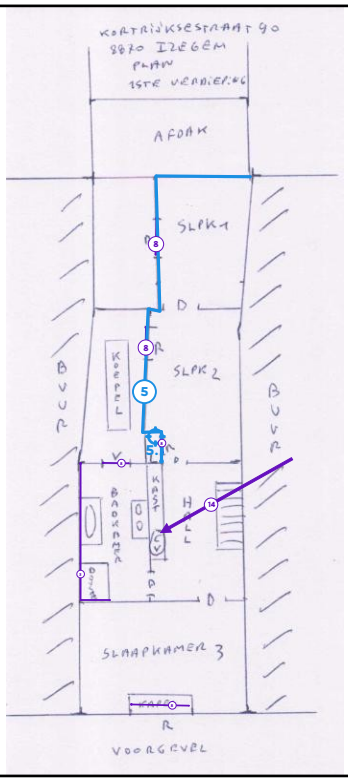
Plan 1.3: plan 1ste verdieping

Beschrijving	Type	Actie
3. tegellijm wandtegels badkamer niet bemonsterd	Advies	-
5. gevelleien	Geen asbest	-
5.1 Code: MM 03	Puntmonster	-
8. geen mastiek thv ramen	Overige ruimte of materiaal	-
14. CV ketel van 2008	Overige ruimte of materiaal	-

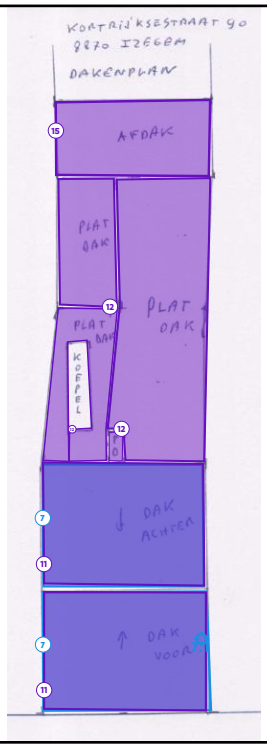
Plan 1.4: dakenplan

Beschrijving	Type	Actie
7. onderdak hoofddak	Geen asbest	-
7.1 Code: MM 04	Puntmonster	-
11. dakpannen hoofddak niet verdacht	Overige ruimte of materiaal	-
12. platte daken met epdm	Overige ruimte of materiaal	-
15. afdak met plastieke golfplaten	Overige ruimte of materiaal	-

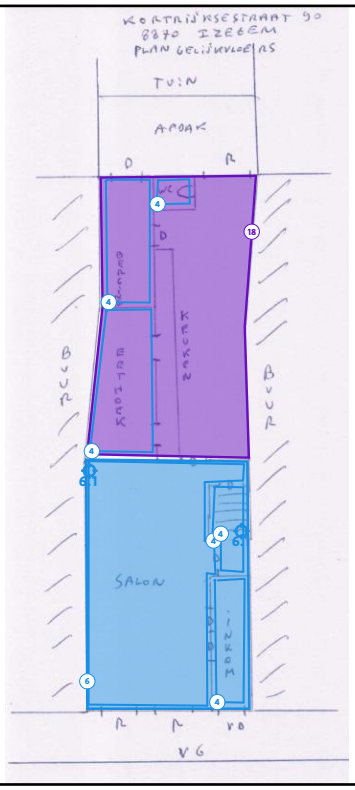
Plan 1.5: pleister gelijkvloers

Beschrijving	Type	Actie
4. pleister muren	Geen asbest	-
6. pleister plafond	Geen asbest	-
6.1 Code: MM 02	Mengmonster	-
18. houten plafonds	Overige ruimte of materiaal	-

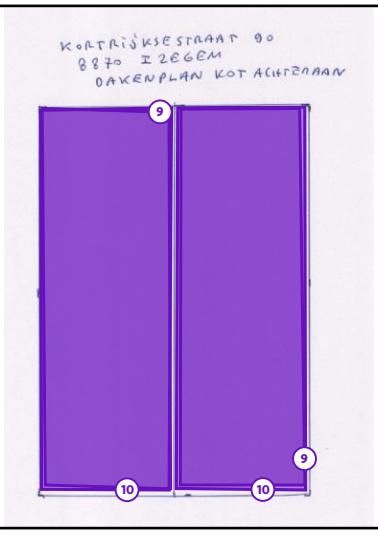
Plan 2.2: dakenplan kot achteraan

Beschrijving	Type	Actie
9. onderdak kot niet verdacht	Overige ruimte of materiaal	-
10. dak kot van metaal	Overige ruimte of materiaal	-

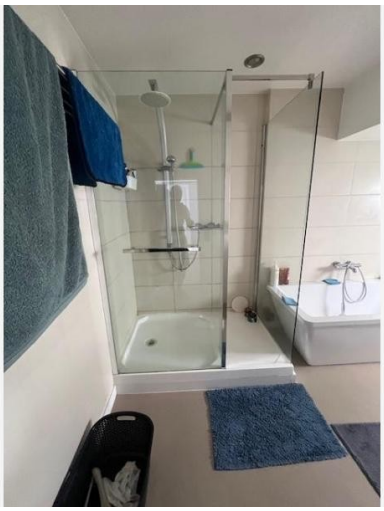
Fiche 3: tegellijm wandtegels badkamer niet bemonsterd

De tegellijm van de wandtegels in de badkamer werd niet bemonsterd maar de badkamer werd recentelijk vernieuwd dus is de kans op aanwezigheid van oude lijm bijzonder klein

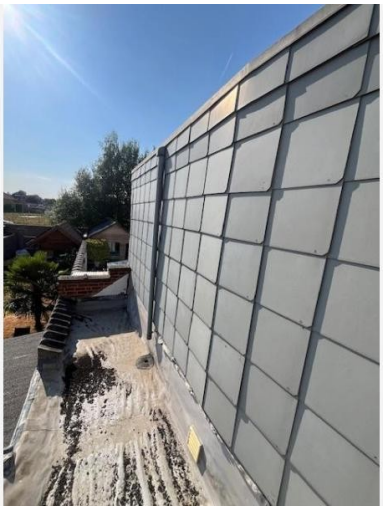
Fiche 5: gevelleien

Geen asbest

Beschrijving	gevelleien
Omgeving	Buiten
Primaire drager	Wand buitenschil
Bindmiddel van materiaal	Cement
Gebondenheid op basis van bindmiddel	Hecht
Hoeveelheid (oppervlakte - aantal)	• 30,00 m^2 - 1 stuk
Totale oppervlakte	30,00 m^2
Identificatiemethode	Een monstername door de asbestdeskundige met laboanalyse door een asbestlabo.
Destructieve handeling voor identificatie	Nee
Opmerking	Er is een staal genomen van de leien maar er zijn verschillende kleuren door elkaar dus geen 100% zekerheid dat het allemaal van dezelfde periode zijn dus voorbehoud op het feit dat er mogelijks nog oiudere leien bij zijn. Echter vertonen ze geen mosmorming of verwering en lijken ze allemaal wel recent ondanks kleurverschil

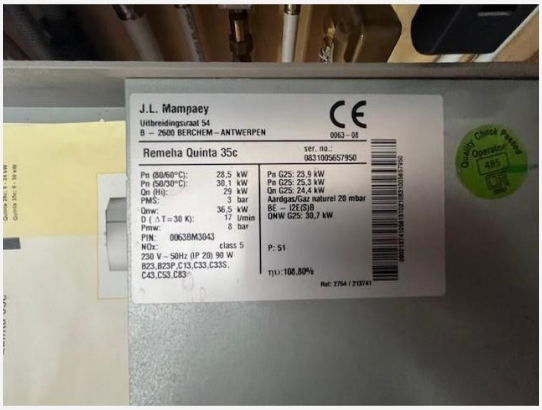
Fiche 14: CV ketel van 2008	De CV ketel is van 2008, af te leiden van serienummer op het kenplaat	Plan 1.3: plan 1ste verdieping
Fiche 15: afdak met plastieke golfplaten	het afdak is gamaakt van plastieke golfplaten	Plan 1.4: dakenplan
