Asbestinventarisattest

Bruggestraat 163, 8770 Ingelmunster

Attestnummer : **20250922-000366.001**
Uitgegeven op : **22.09.2025**
Geldig tot : **22.09.2035**

Niet-asbestveilig

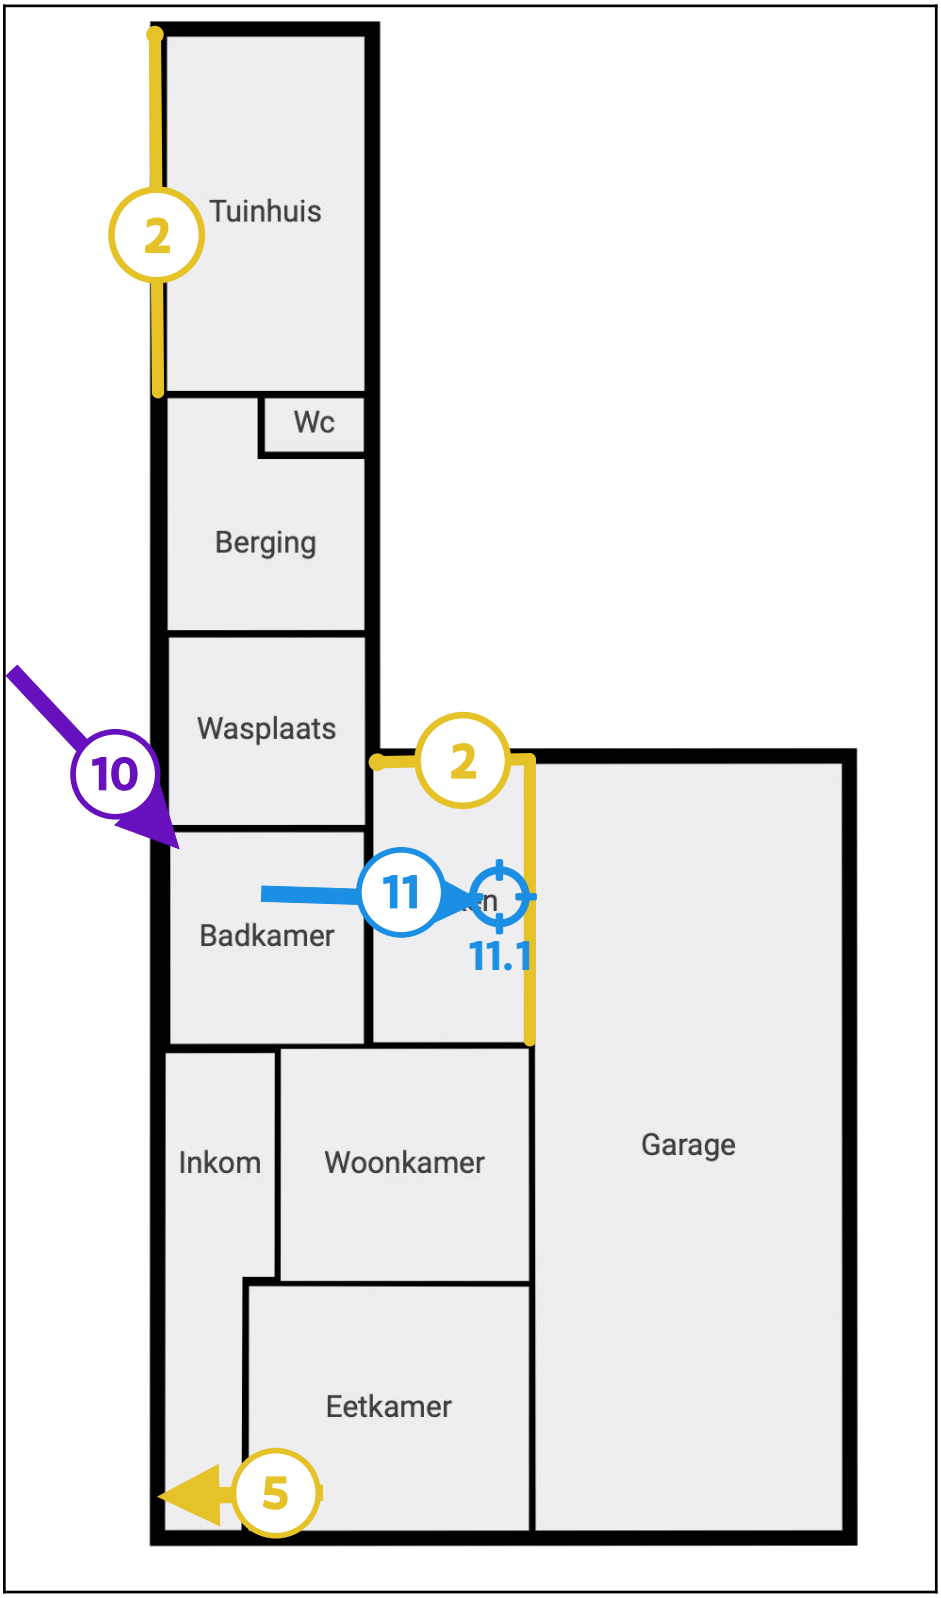
Plan 1.1: Grondplan - Gelijkvloers

2. Deksteen in asbestcement - Exterieur	Asbestmateriaal	Zorgvuldig beheren
5. Elementen in bakeliet	Asbestmateriaal	Zorgvuldig beheren
10. Rookgaskanaal - Niet verdacht	Advies	-
11. Coating spoelbak - Keuken	Geen asbest	-
11.1 Code: 122258-6	Puntmonster	-

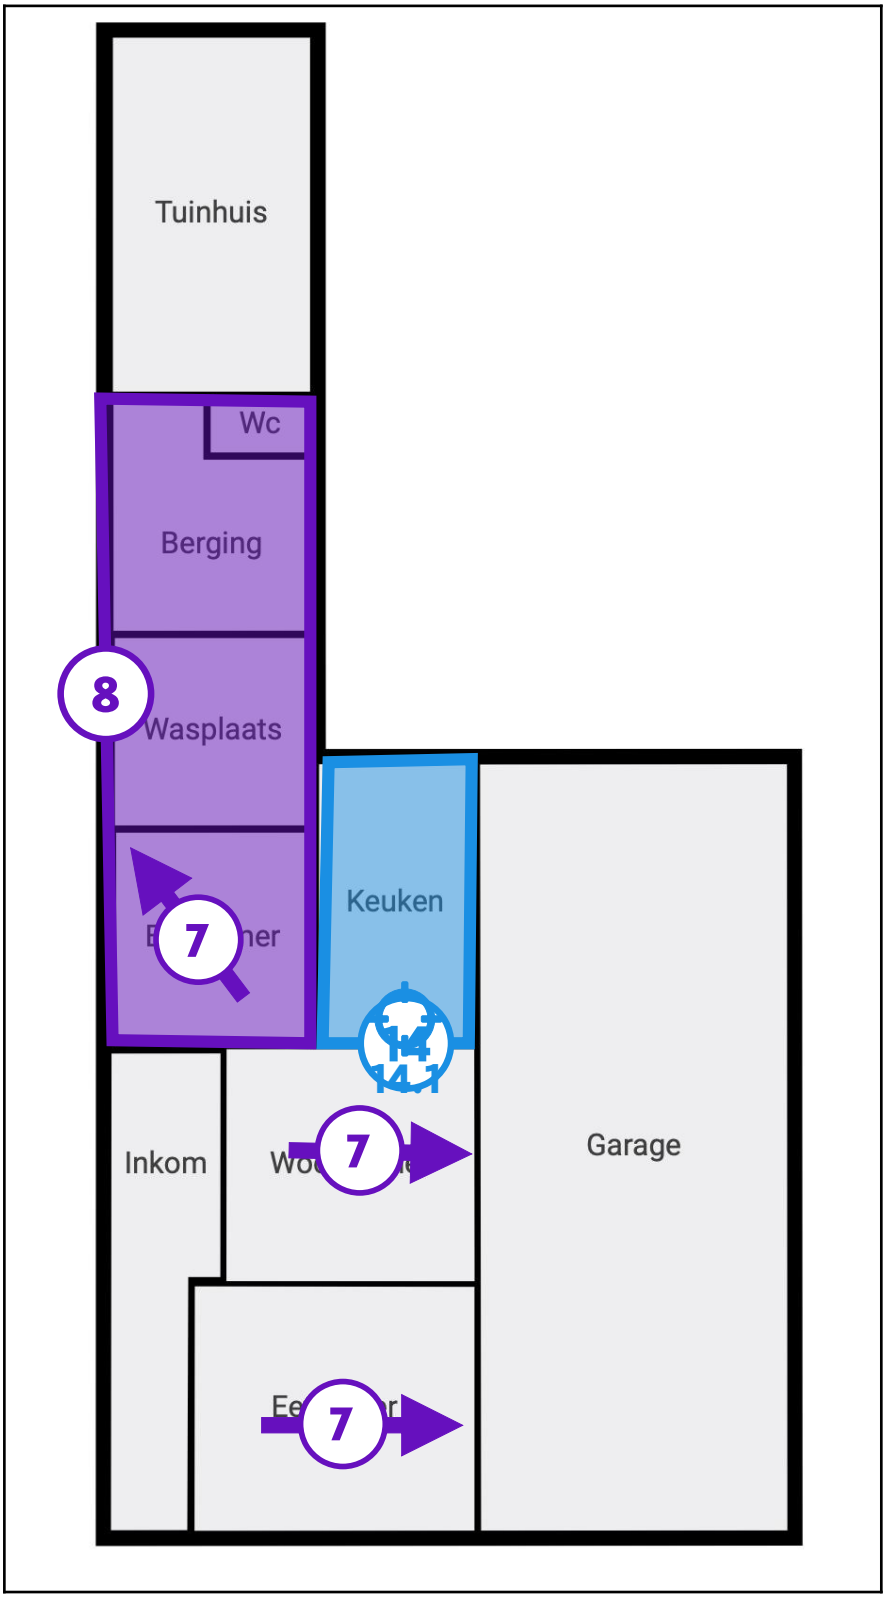
Plan 1.2: Grondplan - Gelijkvloers

7. Gaskachels (Bouwjaar ongekend)	Advies	-
8. Geen verdacht onderdak aanwezig - Bijgebouw	Advies	-
14. Roofing/bitumen - Plat dak (Toplaag)	Geen asbest	-
14.1 Code: 122258-4	Puntmonster	-

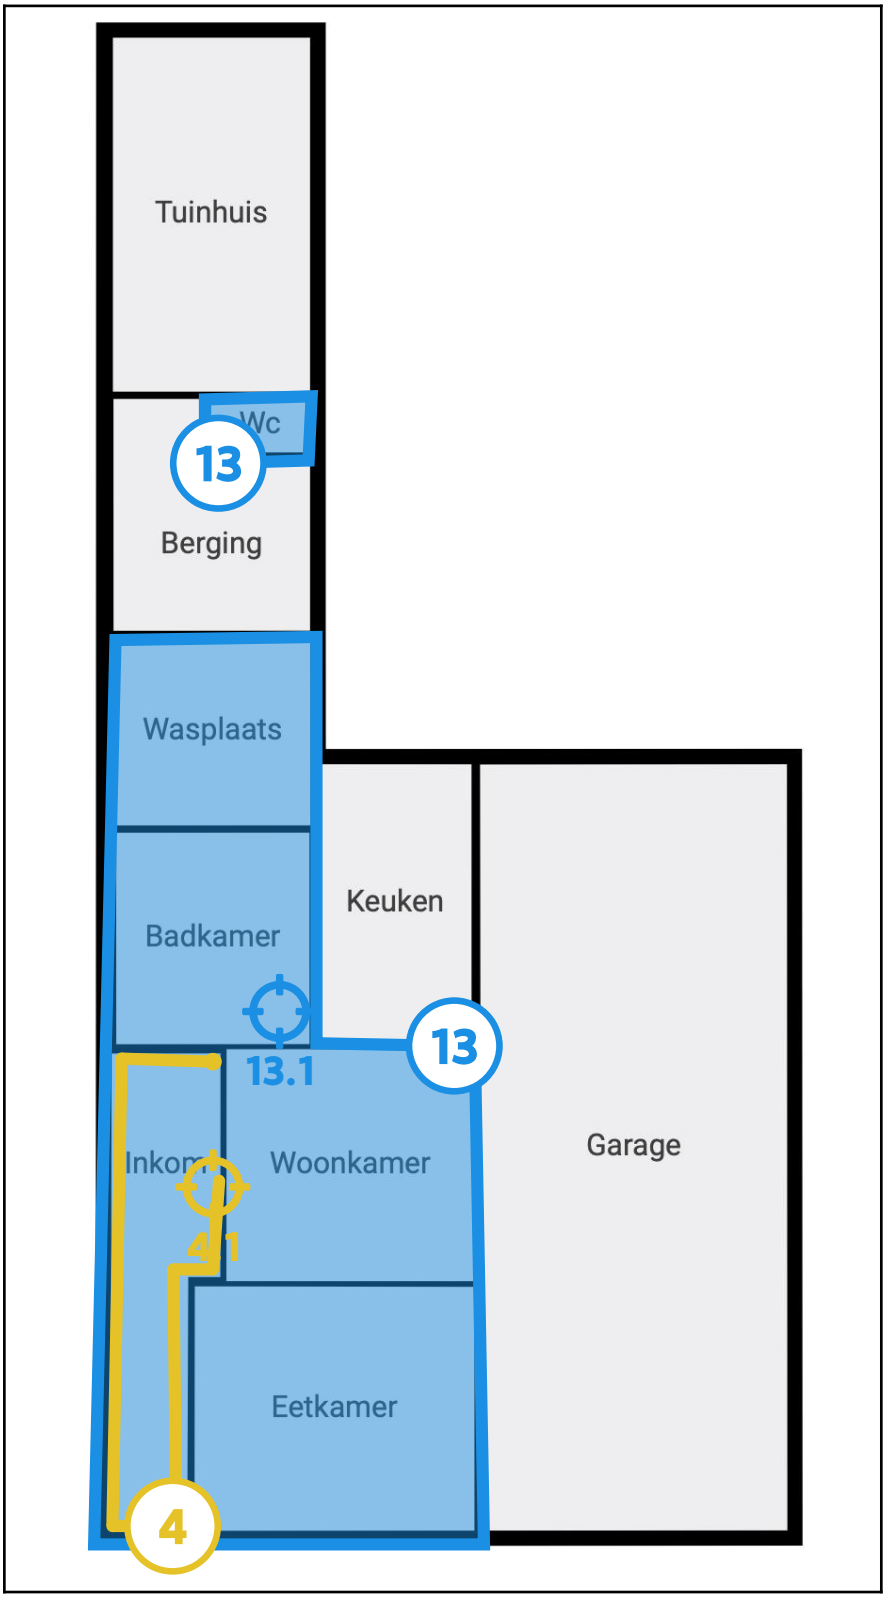
Plan 1.3: Grondplan - Gelijkvloers

4. Lambrisering - Inkom	Asbestmateriaal	Zorgvuldig beheren
4.1 Code: 122258-5	Puntmonster	-
13. Pleisterwerk - Plafonds	Geen asbest	-
13.1 Code: 122258-2	Mengmonster	-

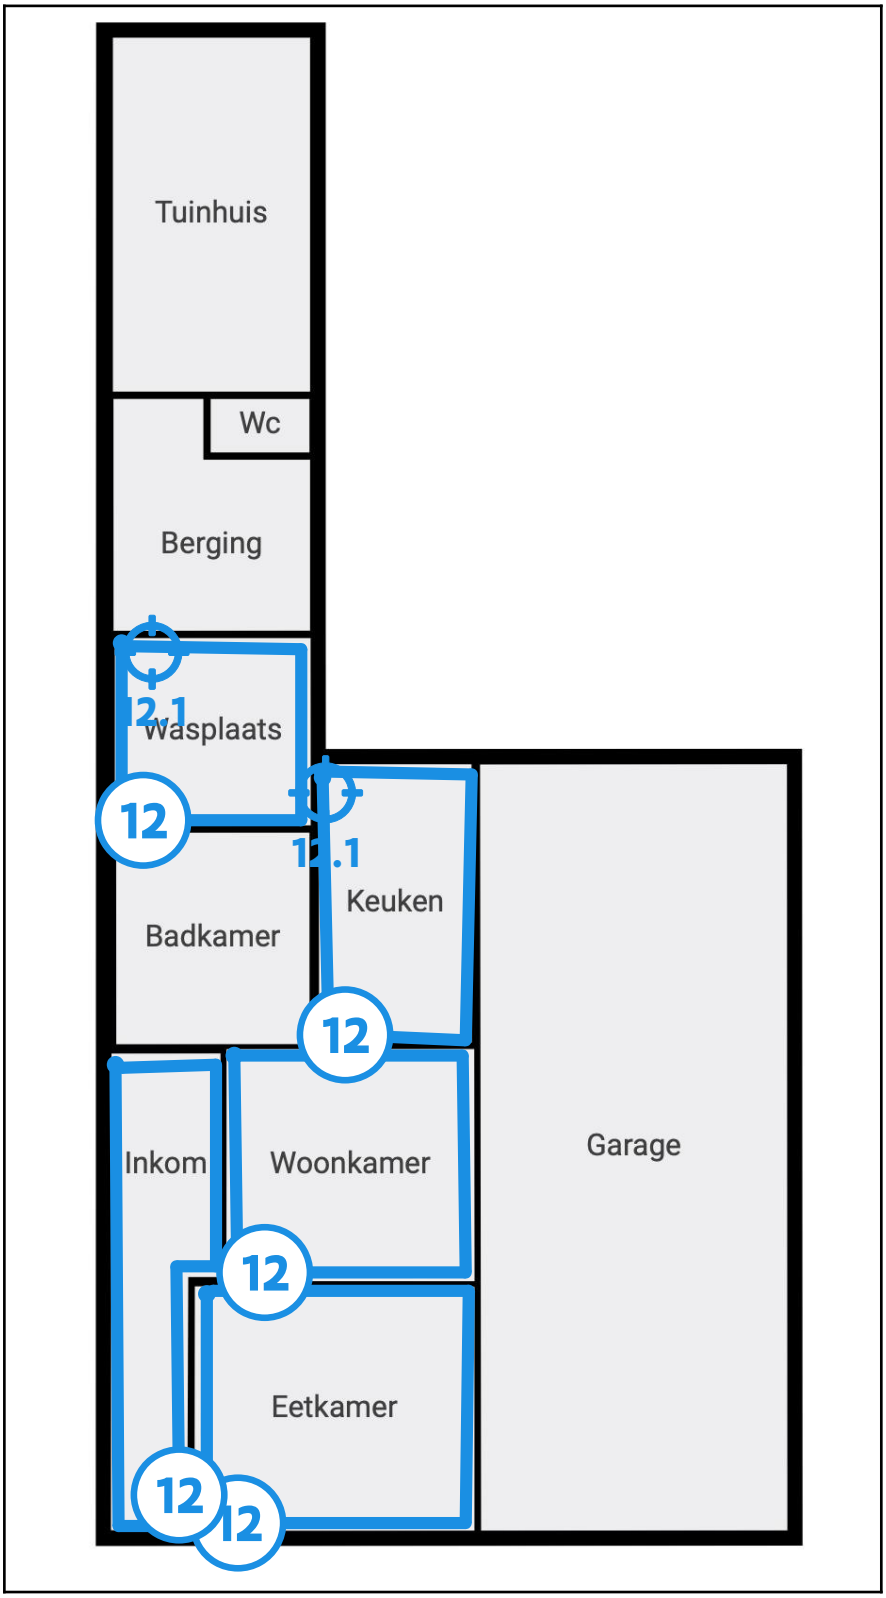
Plan 1.4: Grondplan - Gelijkvloers

12. Pleisterwerk - Muren	Geen asbest	-
12.1 Code: 122258-1	Mengmonster	-

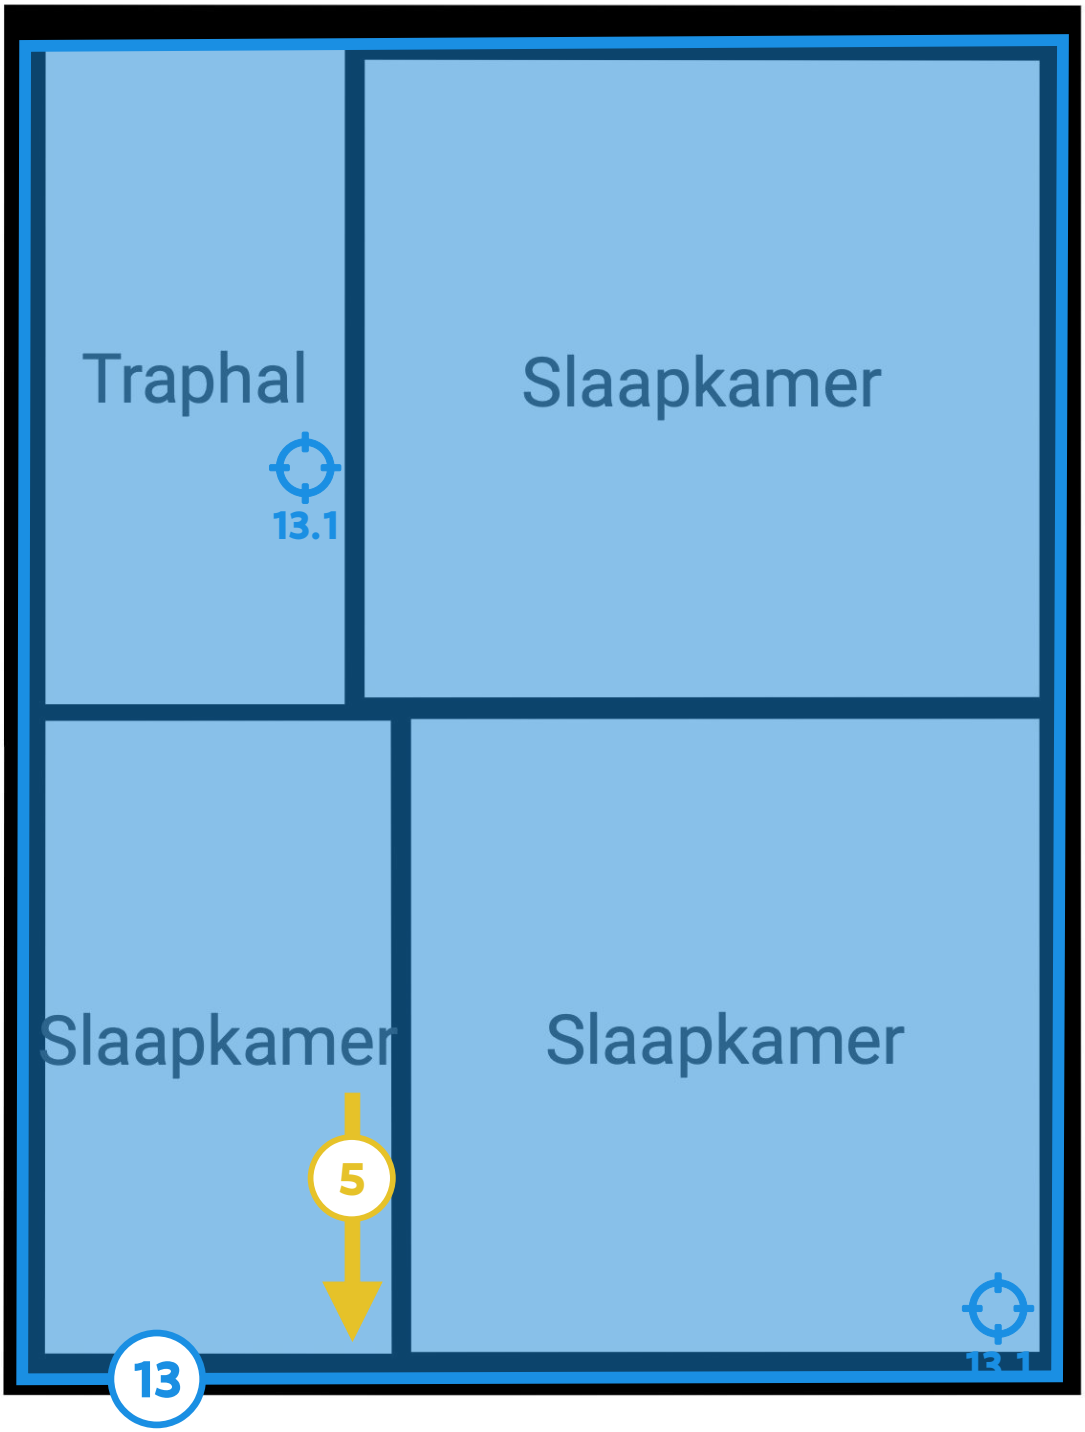
Plan 1.5: Grondplan - 1ste verdieping

Beschrijving	Type	Actie
5. Elementen in bakeliet	Asbestmateriaal	Zorgvuldig beheren

13. Pleisterwerk - Plafonds	Geen asbest	-
13.1 Code: 122258-2	Mengmonster	-

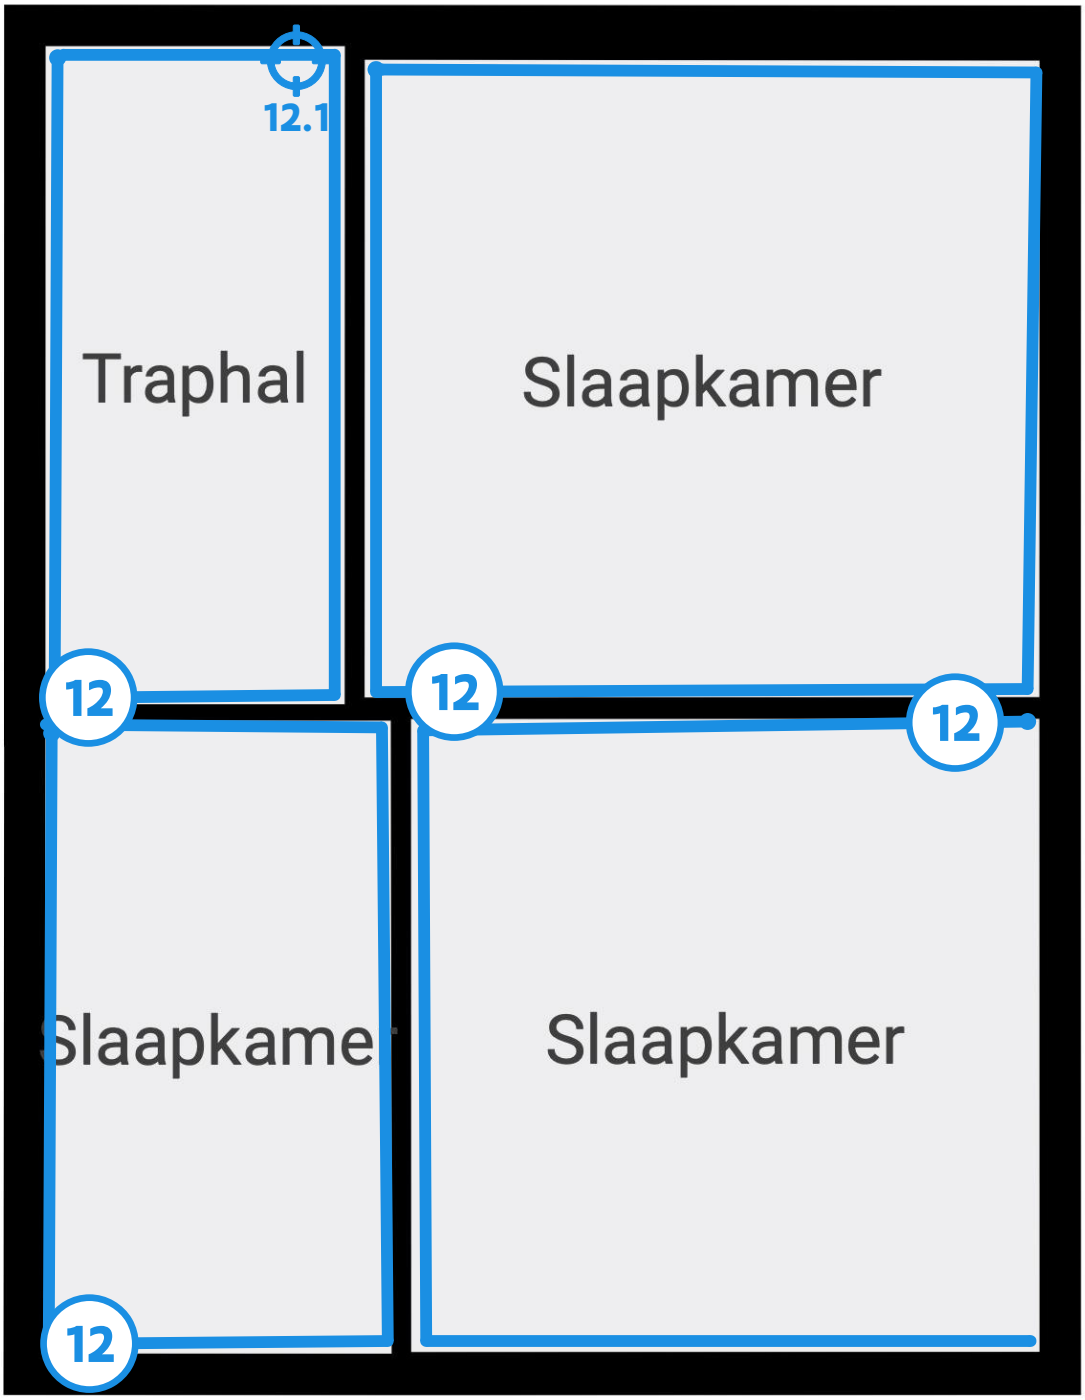
Plan 1.6: Grondplan - 1ste verdieping

Beschrijving	Type	Actie
12. Pleisterwerk - Muren	Geen asbest	-

12.1 Code: 122258-1	Mengmonster	-

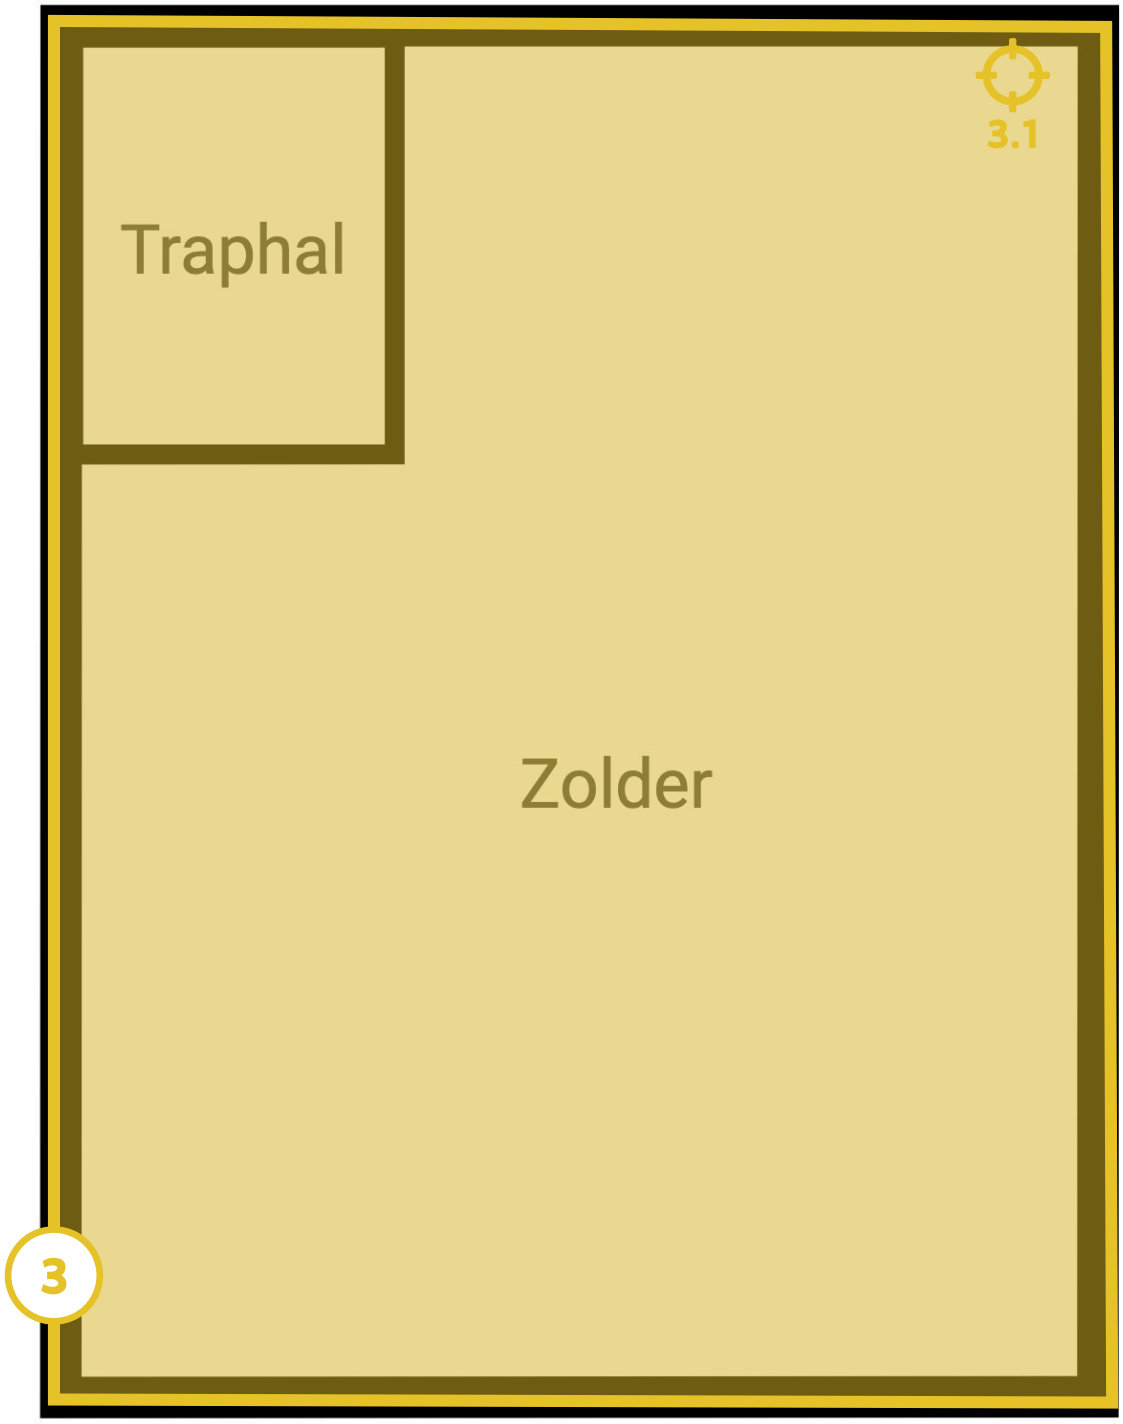
Plan 1.8: Grondplan - Zolder

3. Onderdakplaten - Hoofddak	Asbestmateriaal	Zorgvuldig beheren
3.1 Code: 122258-3	Puntmonster	-

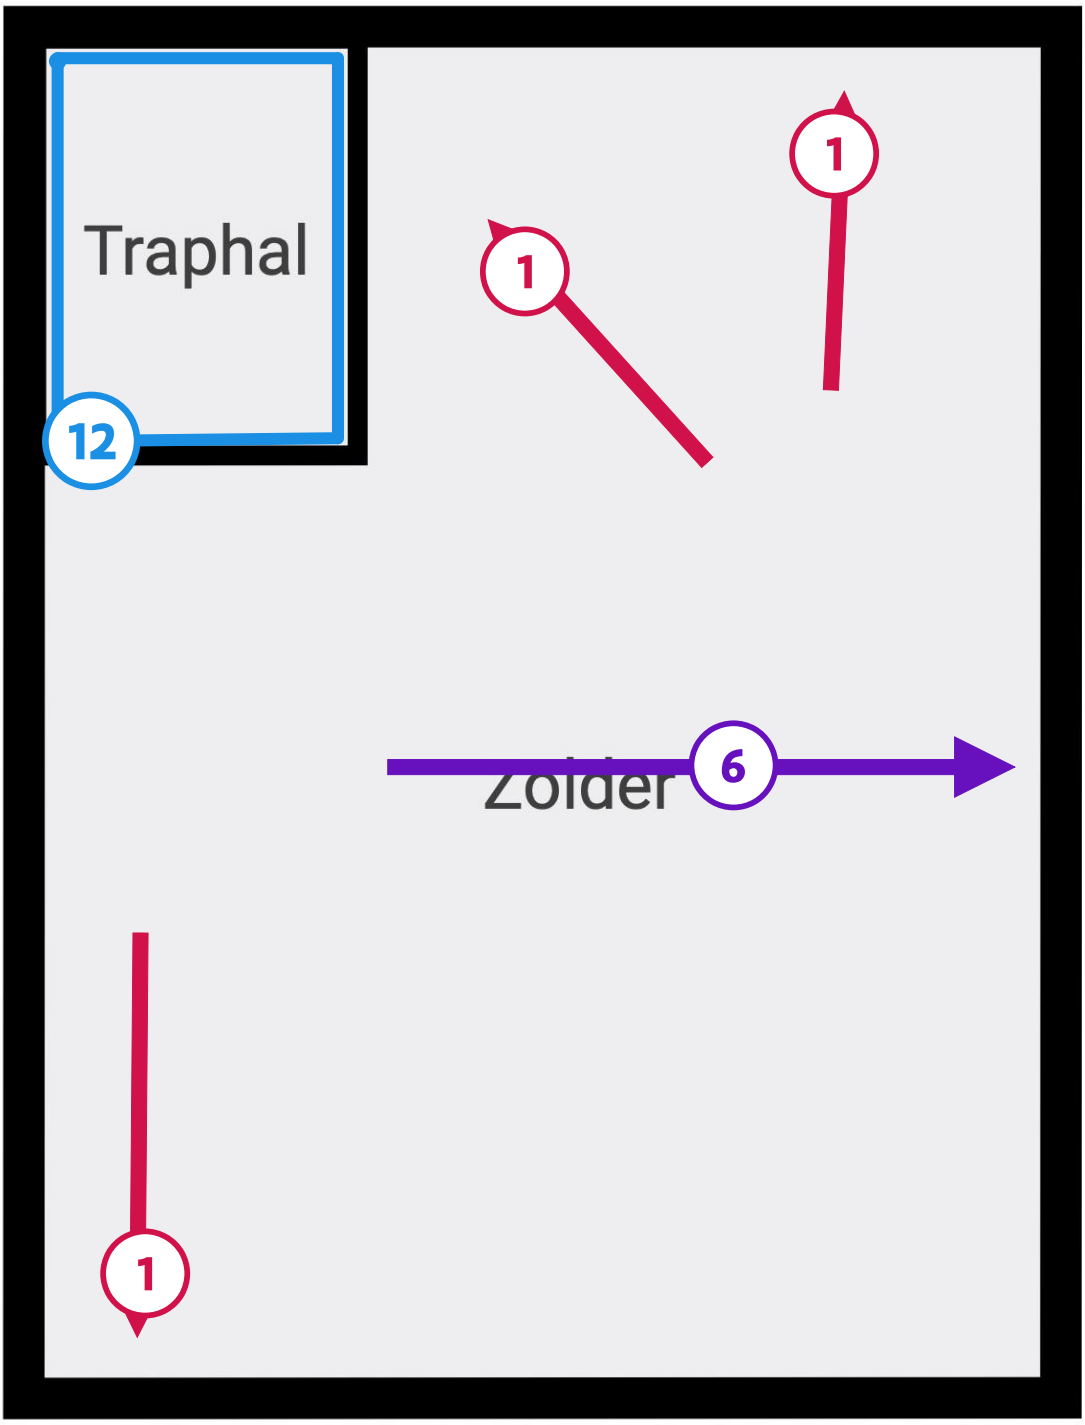
Plan 1.9: Grondplan - Zolder

1. Onderdakplaten - Afval	Asbestmateriaal	Dringend verwijderen
6. Schouw(en) - Hoger dan 3,5 meter	Beperking	-
12. Pleisterwerk - Muren	Geen asbest	-

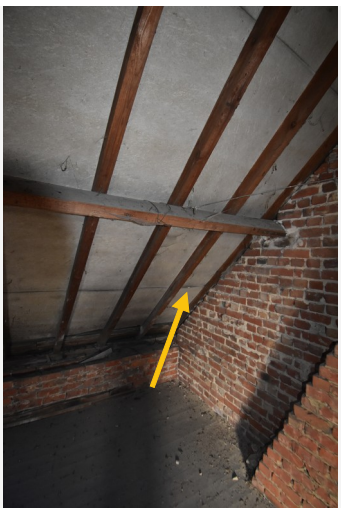
Fiche 3: Onderdakplaten - Hoofddak

Het asbestmateriaal valt onder de mijlpaal van 2040.

Eindbeoordeling materiaalrisico	Laag materiaalrisico en/of verlaagde kans op vezelvrijgave

Gebondenheid	Categorie 1: hechtgebonden in oorsprong
Asbestsoort (vezeltype)	Alleen chrysotiel
Asbestconcentratie	Laag (< 50%)
Afschermingsgraad van het gehele materiaal	Geheel of deels (ook) vrij aan de binnenlucht
Toestand van het materiaal	Licht beschadigd, licht verweerd. Intact calciumsilicaatmateriaal of categorie III 'gebondenheid'

#	Type	Referentie	Resultaat
3.1	Puntmonster	122258-3	Chrysotiel

- Scherm in afwachting van verwijdering het asbestmateriaal af van luchtstromingen en verstoring: bijvoorbeeld door het te verpakken, te fixeren, af te dekken, signalisatie - afbakening aan te brengen, ...
- Zorg voor een veilig beheer en verwijder dit asbestmateriaal wanneer het bij werken eenvoudig bereikbaar wordt. Controleer de toestand jaarlijks op wijzigingen.
