Asbestinventarisattest

Ieperstraat 137A, 8830 Hooglede

Attestnummer : **20260701-000412.000**
Uitgegeven op : **01.07.2026**
Geldig tot : **01.07.2036**

Asbestveilig (maar niet asbestvrij)

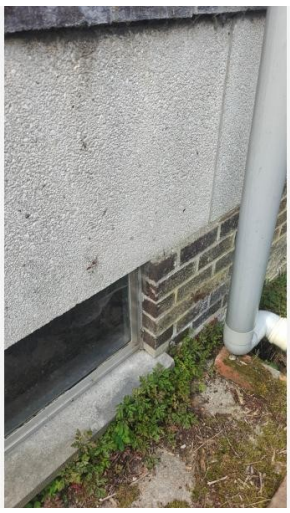
Fiche 1: mastiek ramen woning (kader)

Conclusie

Het asbestmateriaal valt onder de mijlpaal van 2040.

Eindbeoordeling materiaalrisico	Laag materiaalrisico en/of verlaagde kans op vezelvrijgave

Gebondenheid	Categorie 1: hechtgebonden in oorsprong
Asbestsoort (vezeltype)	Alleen chrysotiel aanwezig
Asbestconcentratie	Laag (< 50%)
Afschermingsgraad van het gehele materiaal	Geheel of deels vrij aan de buitenlucht, maar geen contact met binnenlucht
Toestand van het materiaal	Licht beschadigd, licht verweerd. Intacte calciumsilicaatplaat of materiaal met categorie 3-gebondenheid

#	Type	Referentie	Resultaat
1.1	Puntmonster	4	Chrysotiel

- Zorg voor een veilig beheer. Vermijd het beschadigen van het asbestmateriaal. Controleer de toestand jaarlijks op wijzigingen.

- Eenvoudige handelingen: mag via doe-het-zelf of door werknemer(s) met opleidingsattest eenvoudige handelingen
  Deze toepassing kan door een aannemer die over een opleidingsattest eenvoudige handelingen beschikt of door een particulier (doe-het-zelf), verwijderd worden indien er geen verhoogd risico op vrijgave van asbestvezels (max. concentratie 0,01 vezels/cm3 - CODEX Art. VI.3-54) ontstaat en de toepassing voorafgaand wordt gefixeerd/bevochtigd; de individuele elementen zonder machinale werktuigen en zonder breken of gooien een voor een losgemaakt worden; en ten slotte in gesloten verpakking weggevoerd worden naar een erkend afvalpunt (recyclagepark).

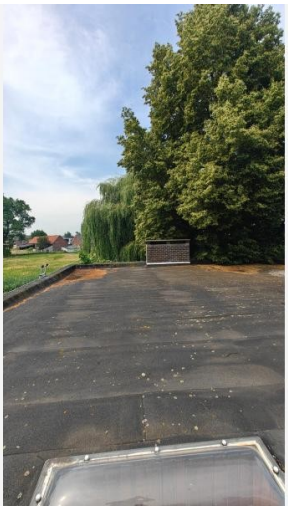
Fiche 2: Schouw woning

Tijdelijke beperking

Reden: Het te onderzoeken materiaal situeert zich hoger dan 3,50 m te rekenen vanaf een veilige ondergrond

Uitleg van de asbestdeskundige: Geen mogelijkheid om te zien of er zich eventueel asbesthoudende materialen bevinden in de rookgaskanalen/schouwen.

Bij eventuele latere sloop of renovatie dient men dit te controleren

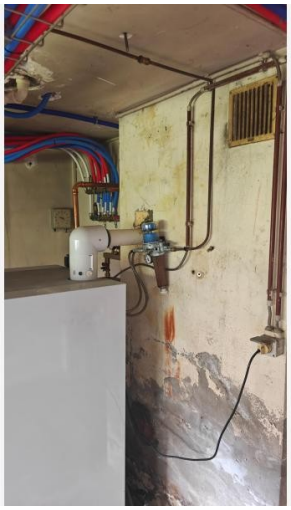
Fiche 3: pleisterwerk plafond

Geen asbest

#	Type	Referentie	Resultaat
3.1	Mengmonster	2	Geen asbest

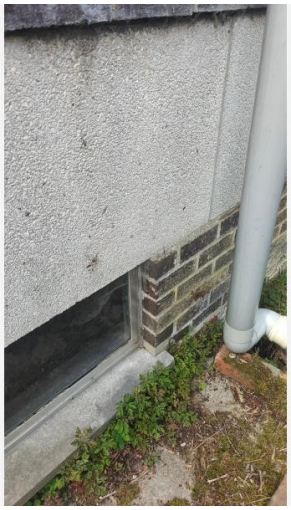
Fiche 7: mastiek ramen woning (glas-kader)

Geen asbest

#	Type	Referentie	Resultaat
7.1	Puntmonster	5	Geen asbest
