# Asbestinventarisattest

Henri Lebbestraat 163, 8790 Waregem

Attestnummer : **20260805-000216.000**
Uitgegeven op : **05.08.2026**
Geldig tot : **Onbeperkt** (tenzij de toestand wijzigt)

**Asbestveilig** (maar mogelijk niet asbestvrij)

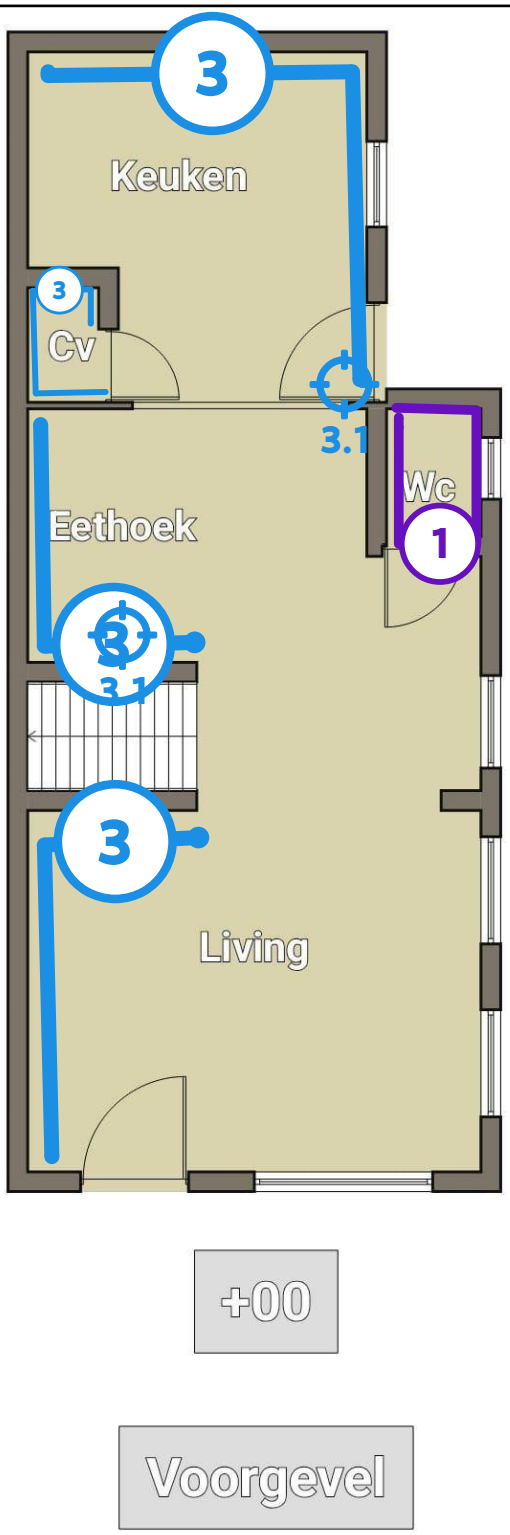
# Plan 1.1: Gelijkvloers - Muren

| Beschrijving | Type | Actie |
|---|---|---|
| 1. Lijm eventueel onder-/achterliggende | Advies | - |

| 3. Pleisterwerk muren | Geen asbest | - |

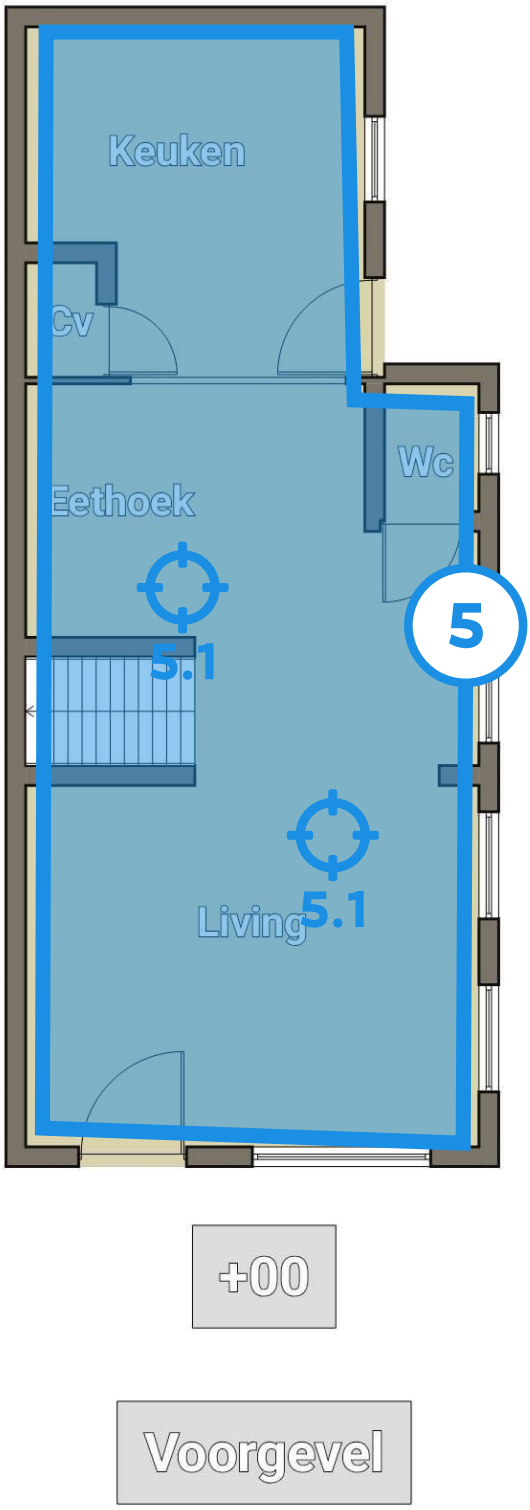
# Plan 1.2: Gelijkvloers - Plafonds

| Beschrijving | Type | Actie |
|---|---|---|
| 5. Pleisterwerk plafonds | Geen asbest | - |

| 5.1 Code: MM2 | Mengmonster | - |

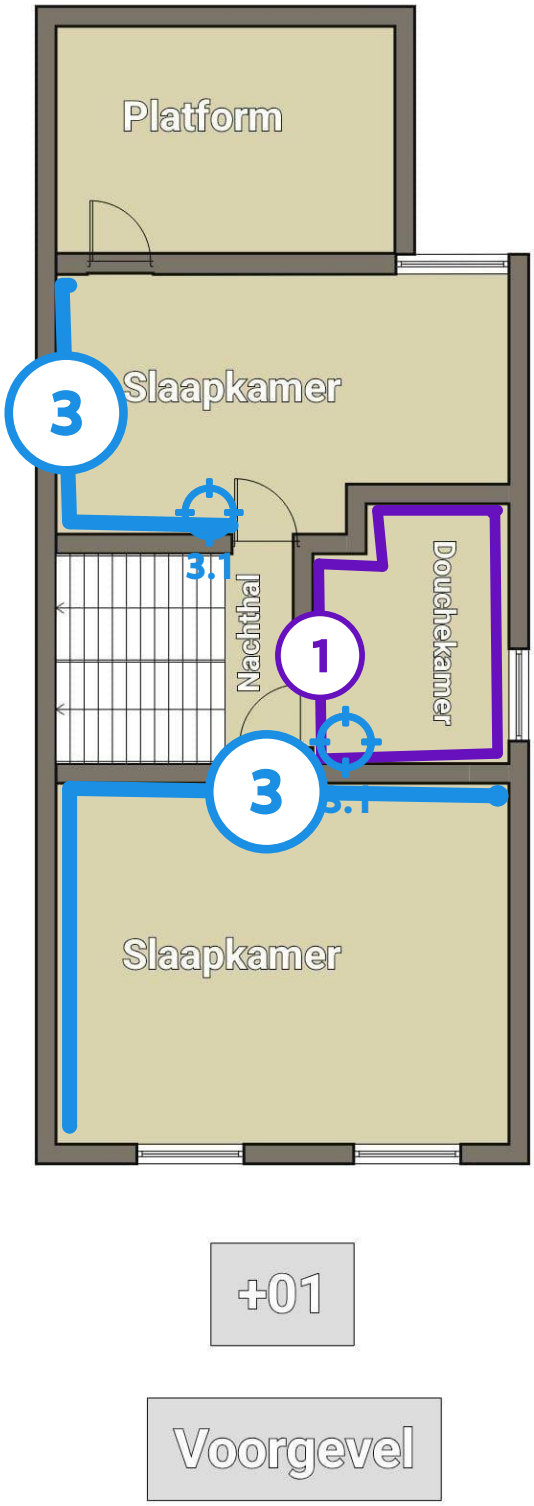
# Plan 1.4: 1ste verdiep - Muren

| 1. Lijm eventueel onder-/achterliggende betegeling (vloer-wand) | Advies | - |
| 3. Pleisterwerk muren | Geen asbest | - |

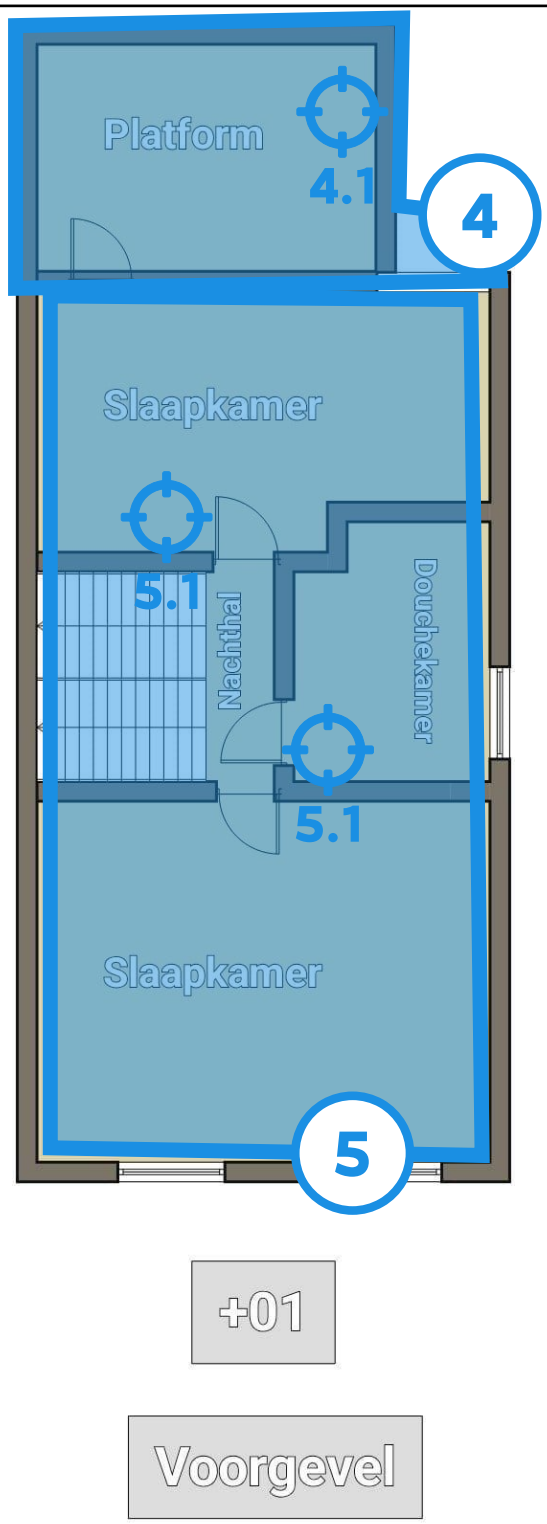
# Plan 1.5: 1ste verdiep - Plafonds/Platdak

| Beschrijving | Type | Actie |
|---|---|---|
| 4. Roofing platdak | Geen asbest | - |

| 5. Pleisterwerk plafonds | Geen asbest | - |

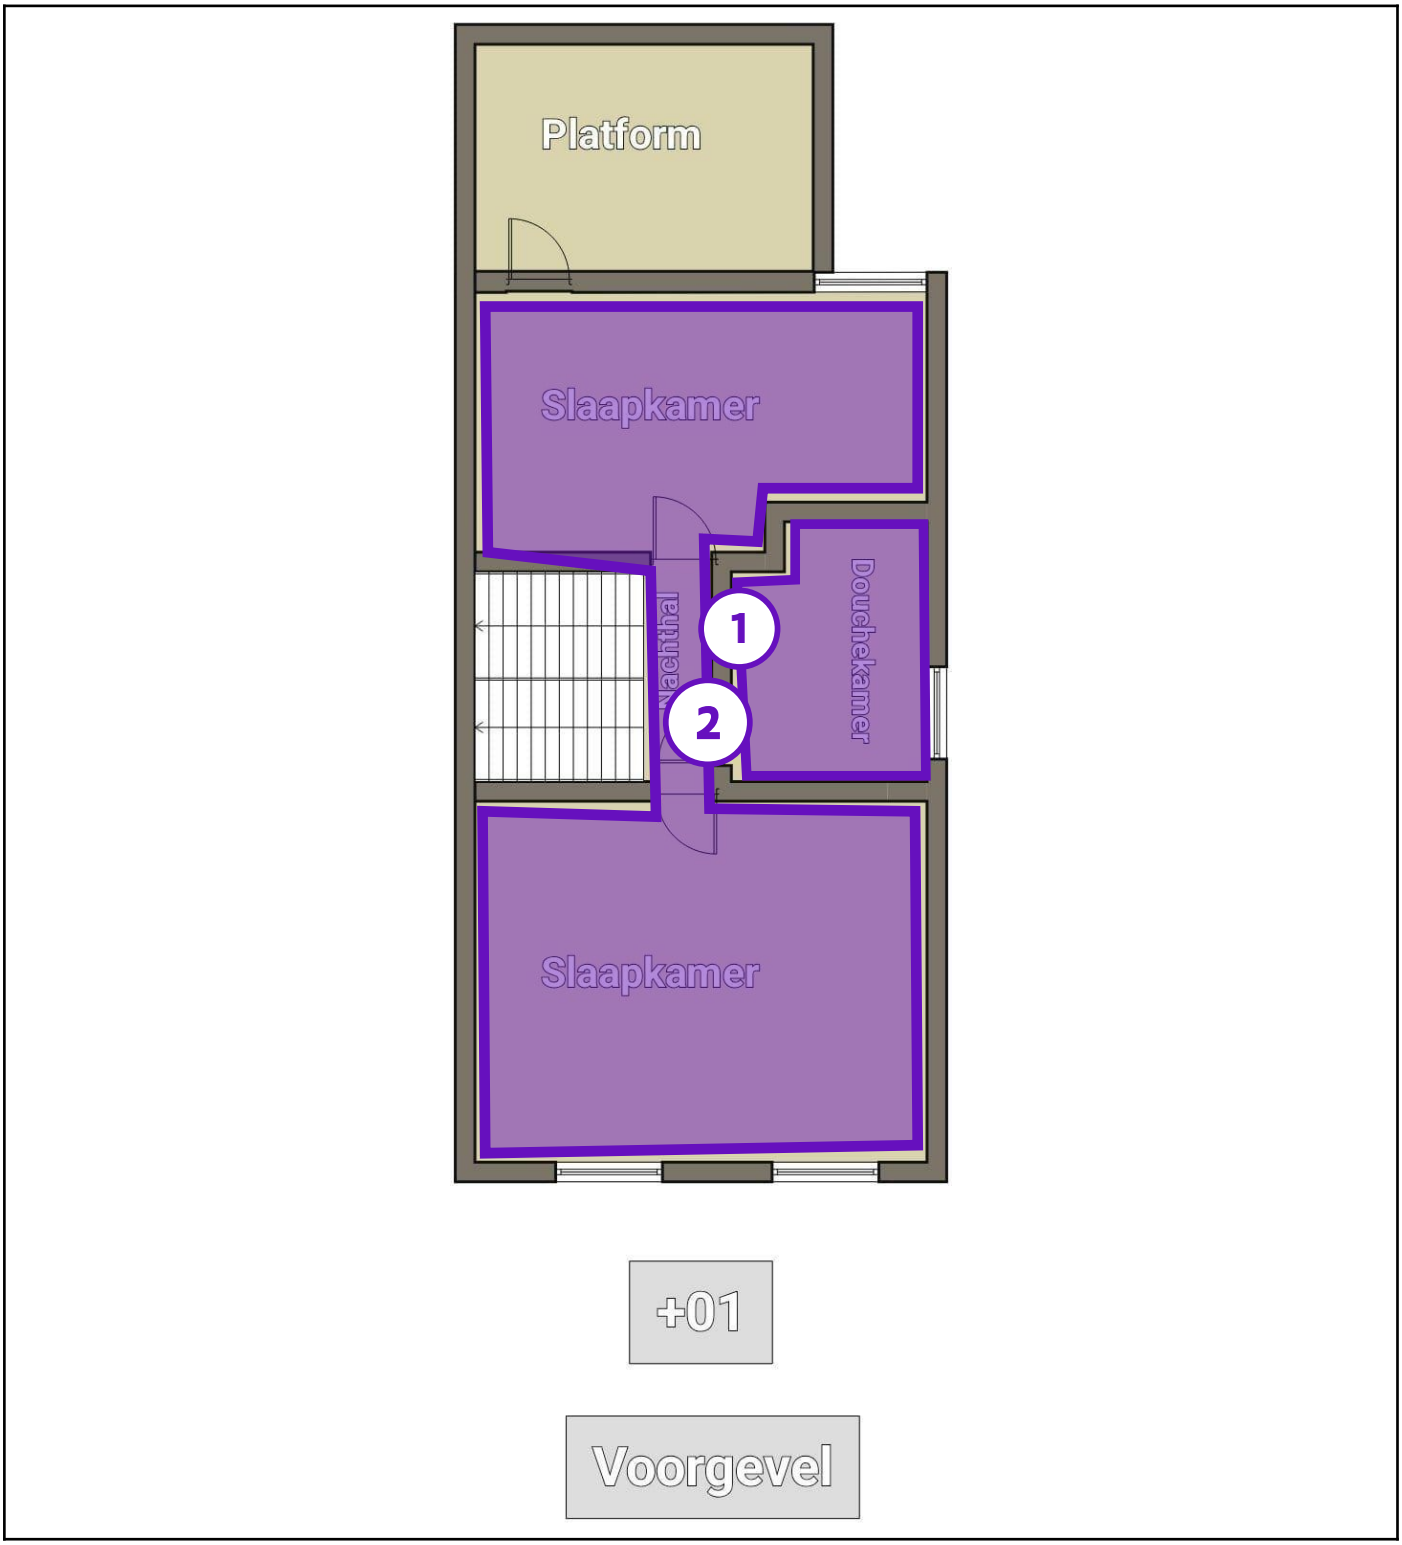
# Plan 1.6: 1ste verdiep - Vloeren

| 1. Lijm eventueel onder-/achterliggende betegeling (vloer-wand) | Advies | - |
| 2. Laminaatvloeren (VER1 en VER2 ) | Advies | - |

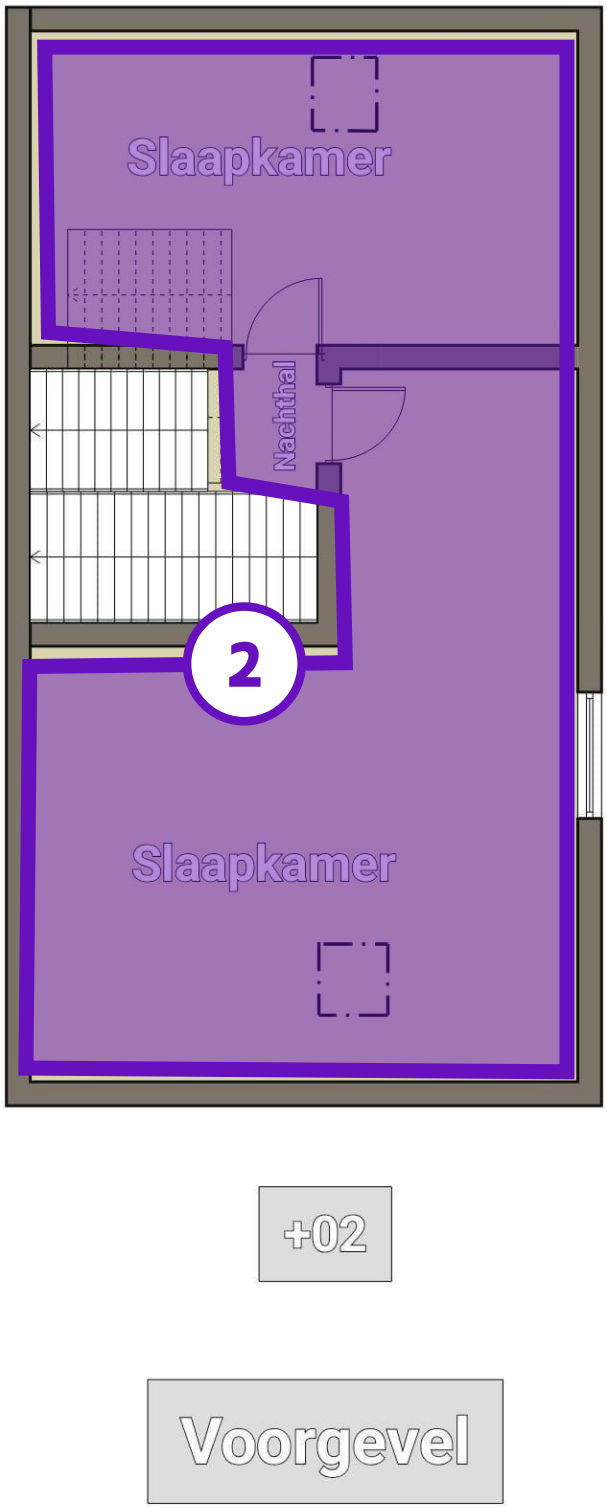
# Plan 1.9: 2de verdiep - Vloeren

| Beschrijving | Type | Actie |
|---|---|---|
| 2. Laminaatvloeren (VER1 en VER2 ) | Advies | - |

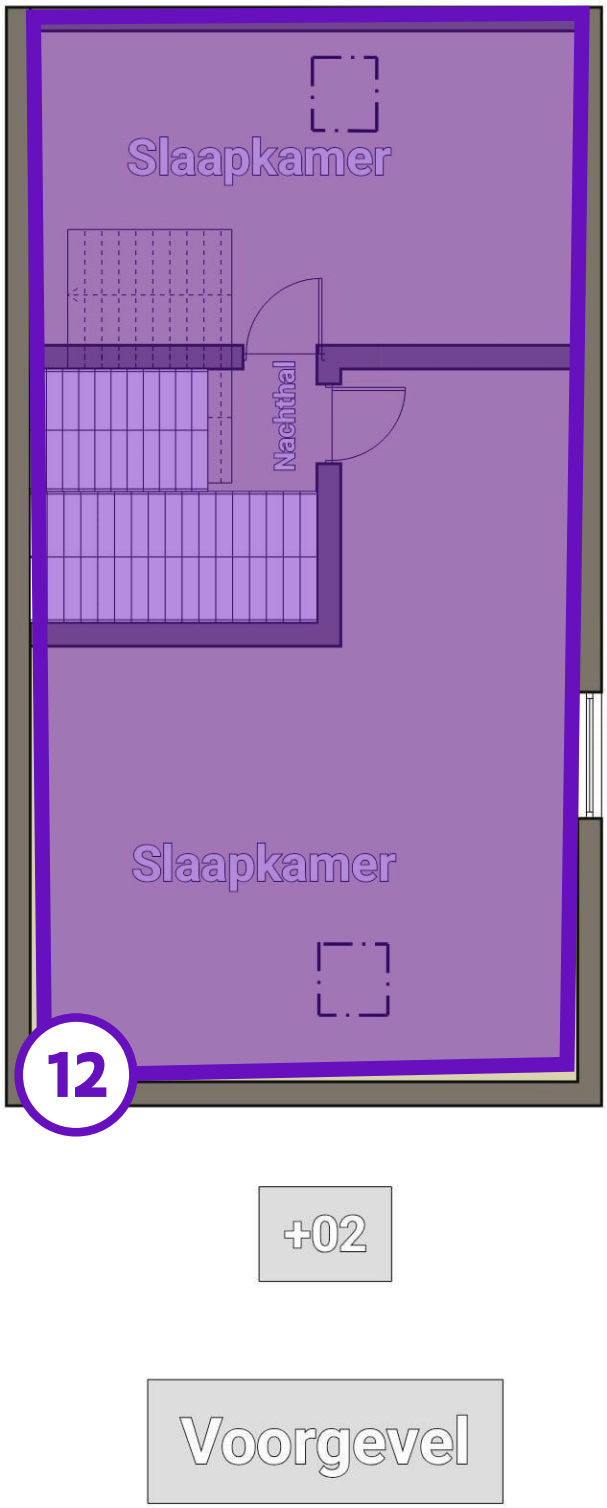
# Plan 1.10: 2de verdiep - Onderdak

| Beschrijving | Type | Actie |
|---|---|---|
| 12. Onderdak (onder pannen) | Overige ruimte of materiaal | - |

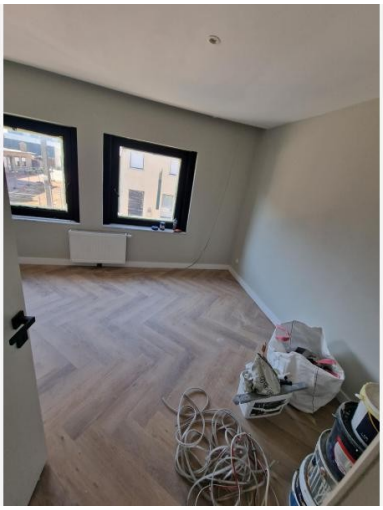
# Fiche 2: Laminaatvloeren (VER1 en VER2 )

Over de eventuele lagen onder de laminaatvloeren kunnen wij momenteel geen definitieve uitspraak doen. Gelet op de ouderdom van de constructie bestaat de mogelijkheid dat deze onderlaag asbesthoudend materiaal bevat.

Bij twijfel of bij geplande werkzaamheden adviseren wij om een bijkomende asbestinventarisatie te laten uitvoeren door een erkend asbestdeskundige.

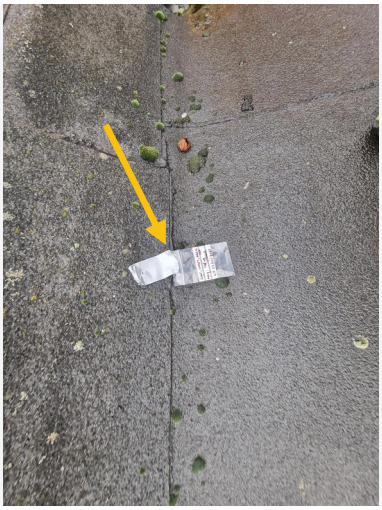
# Fiche 4: Roofing platdak

Geen asbest

| # | Type | Referentie | Resultaat |
|---|---|---|---|
| 4.1 | Puntmonster | MM3 | Geen asbest |
