Asbestinventarisattest

Lendeleedsestraat 2, 8870 Izegem

Attestnummer : **20260403-000211.000**
Uitgegeven op : **03.04.2026**
Geldig tot : **03.04.2036**

Niet-asbestveilig

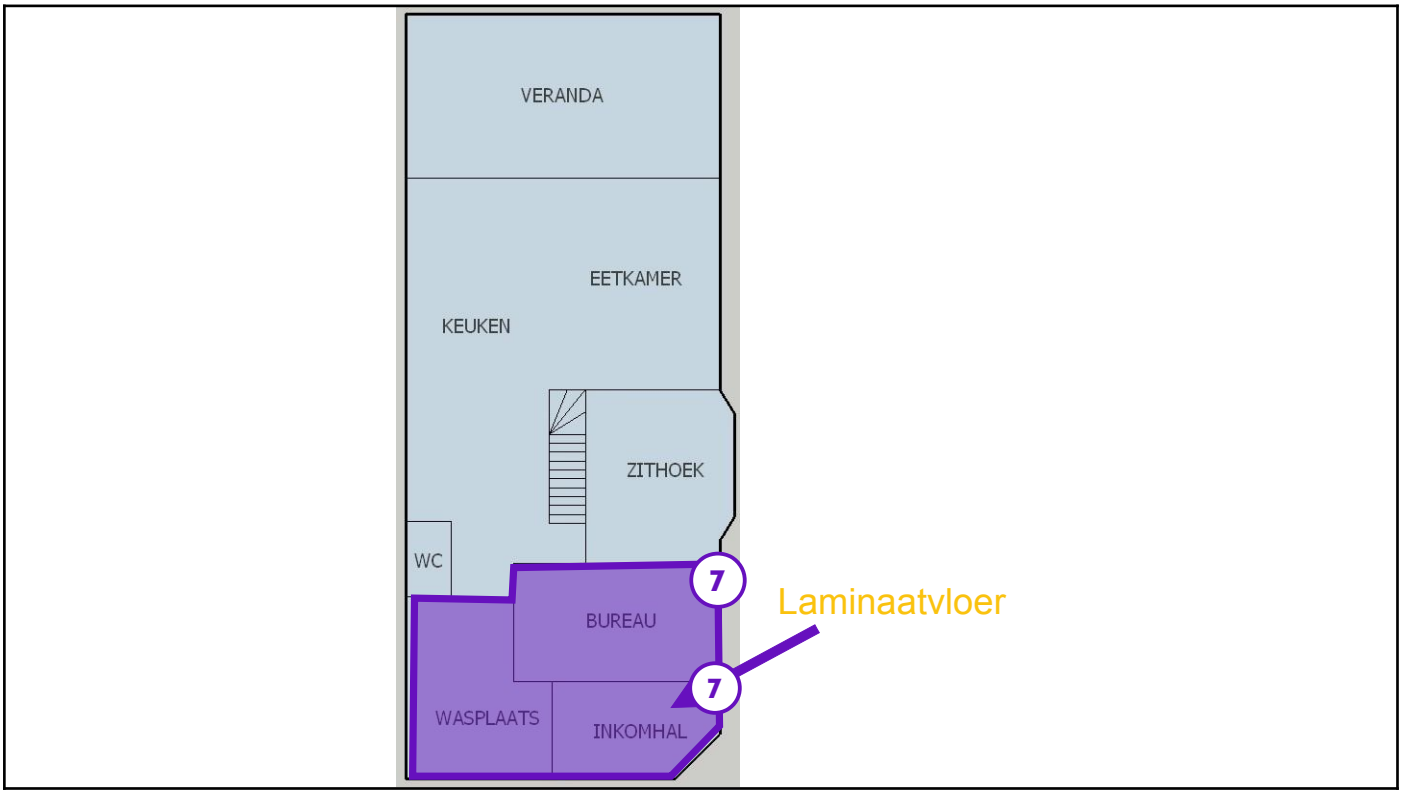
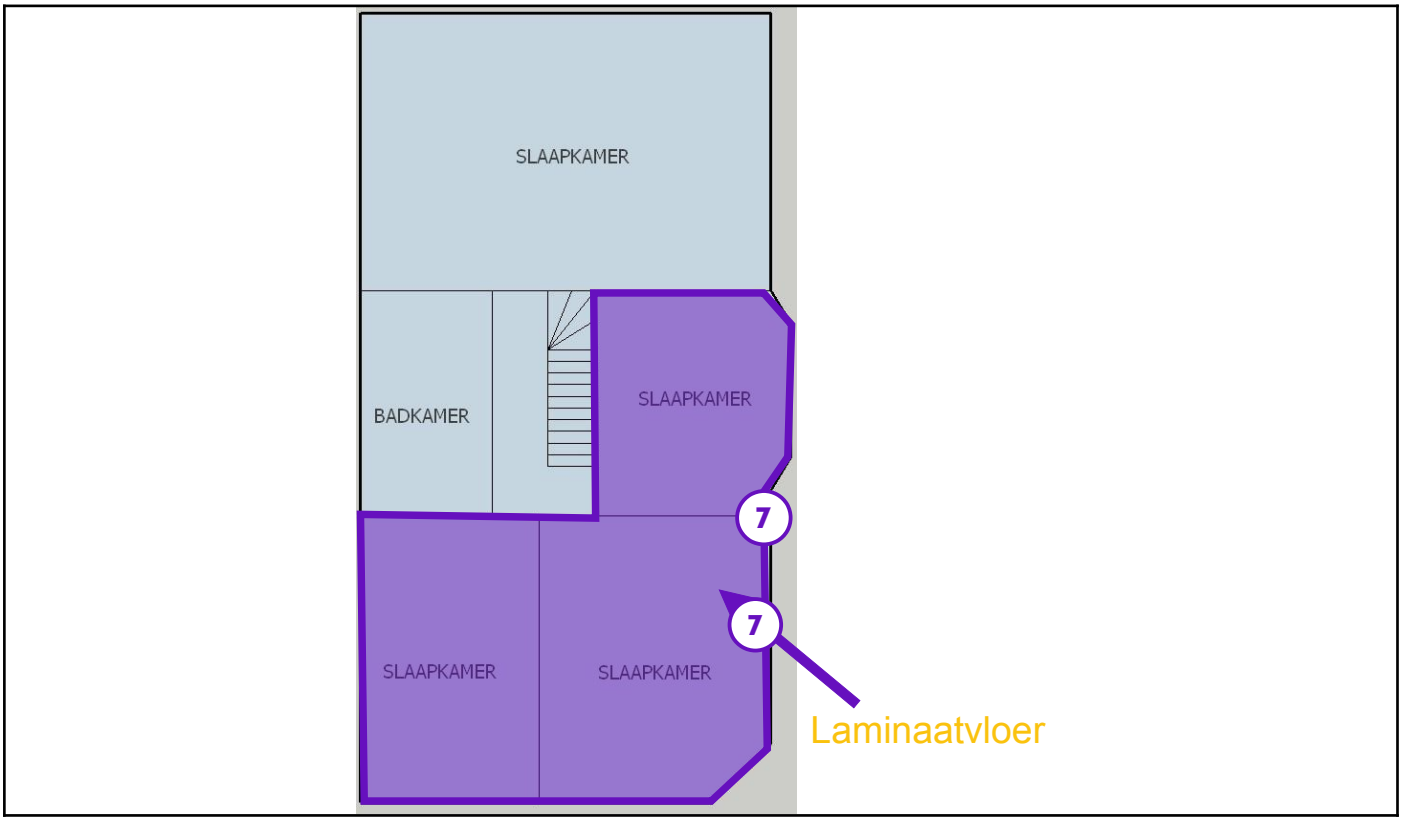
De laminaatvloer is in goede staat en overal goed bevestigd. Dit betreft een niet-destructief onderzoek. Onderliggende lagen konden niet worden geïdentificeerd en geinspecteerd.

Bij renovatie of sloop is het aangeraden om een destructief onderzoek te laten uitvoeren van deze toepassingen.

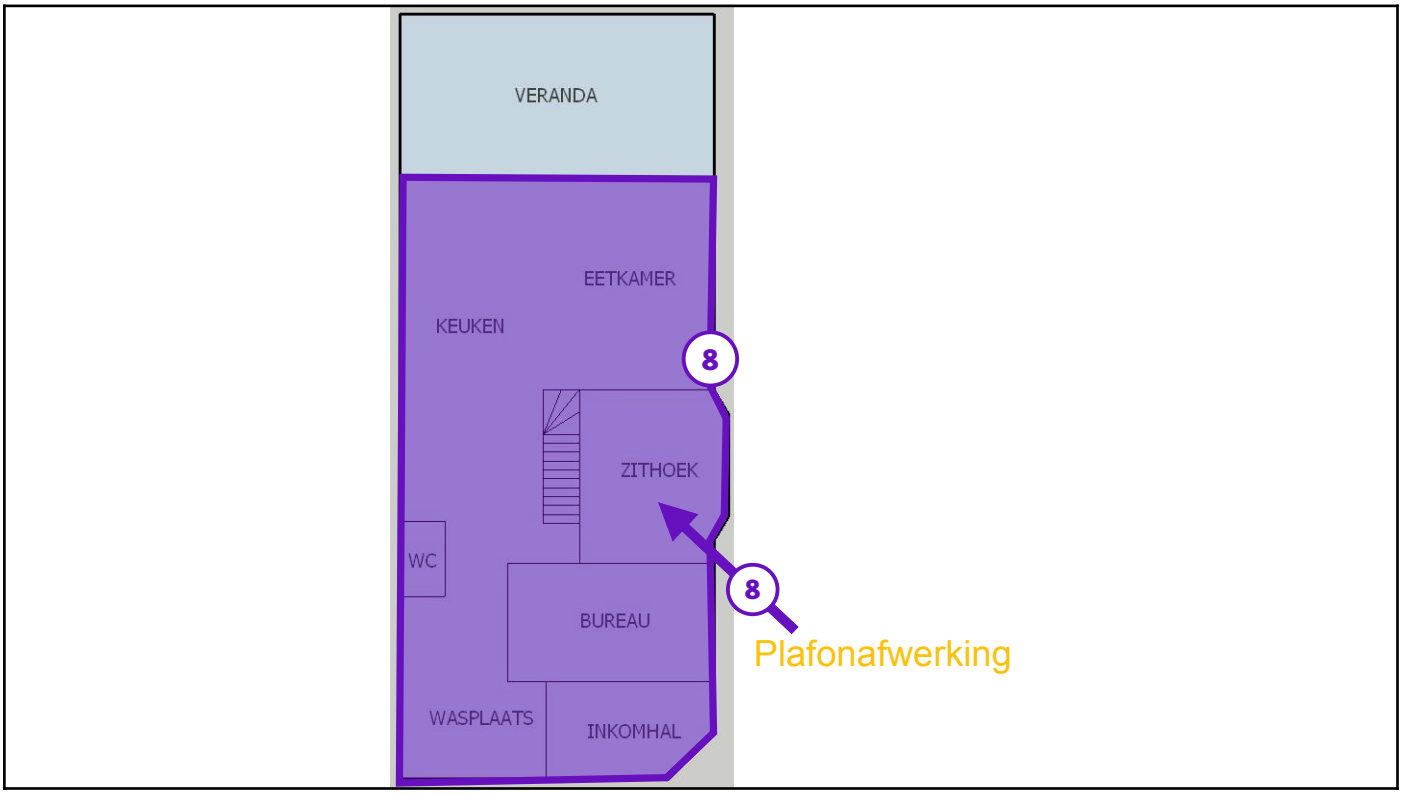
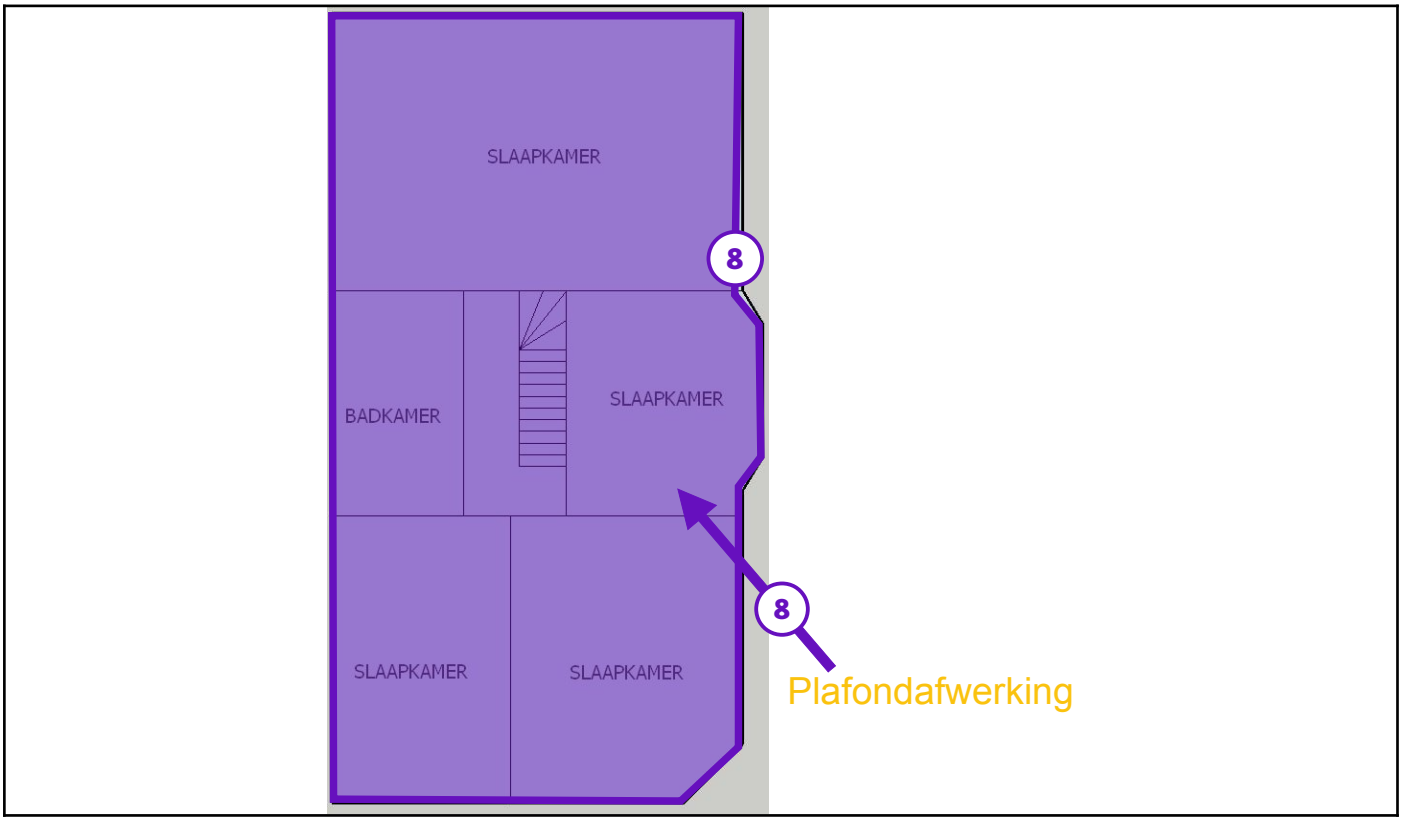
De plafonds zijn gemaakt van niet-asbestverdachte materialen (bijvoorbeeld laminaat, gyproc, ...), deze toepassingen zijn niet asbestverdacht. Ik heb echter niet kunnen vaststellen of er mogelijk asbestverdachte of asbesthoudende materialen achter deze toepassingen aanwezig zijn. Bij renovatie of sloop is het aangeraden om een destructief onderzoek te laten uitvoeren van deze toepassingen.

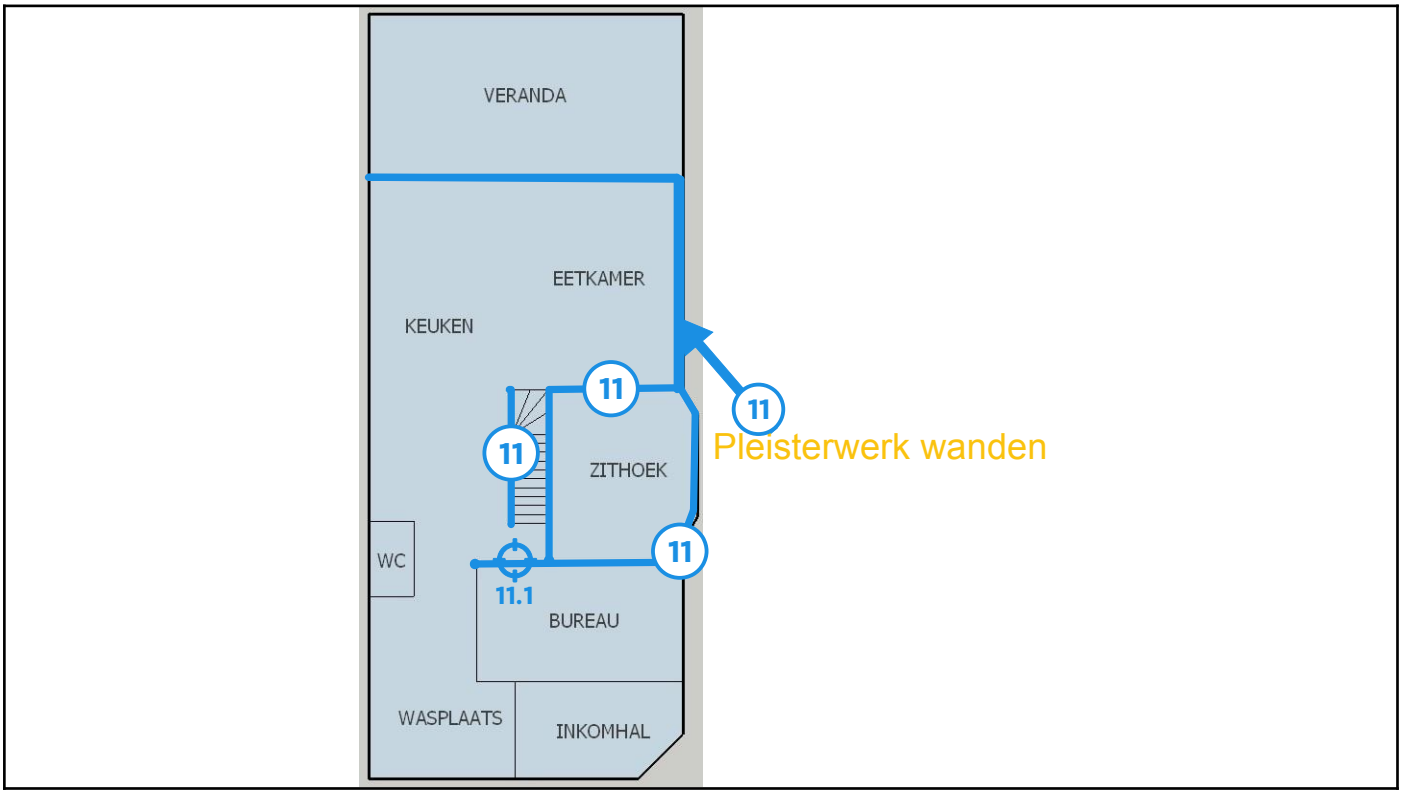
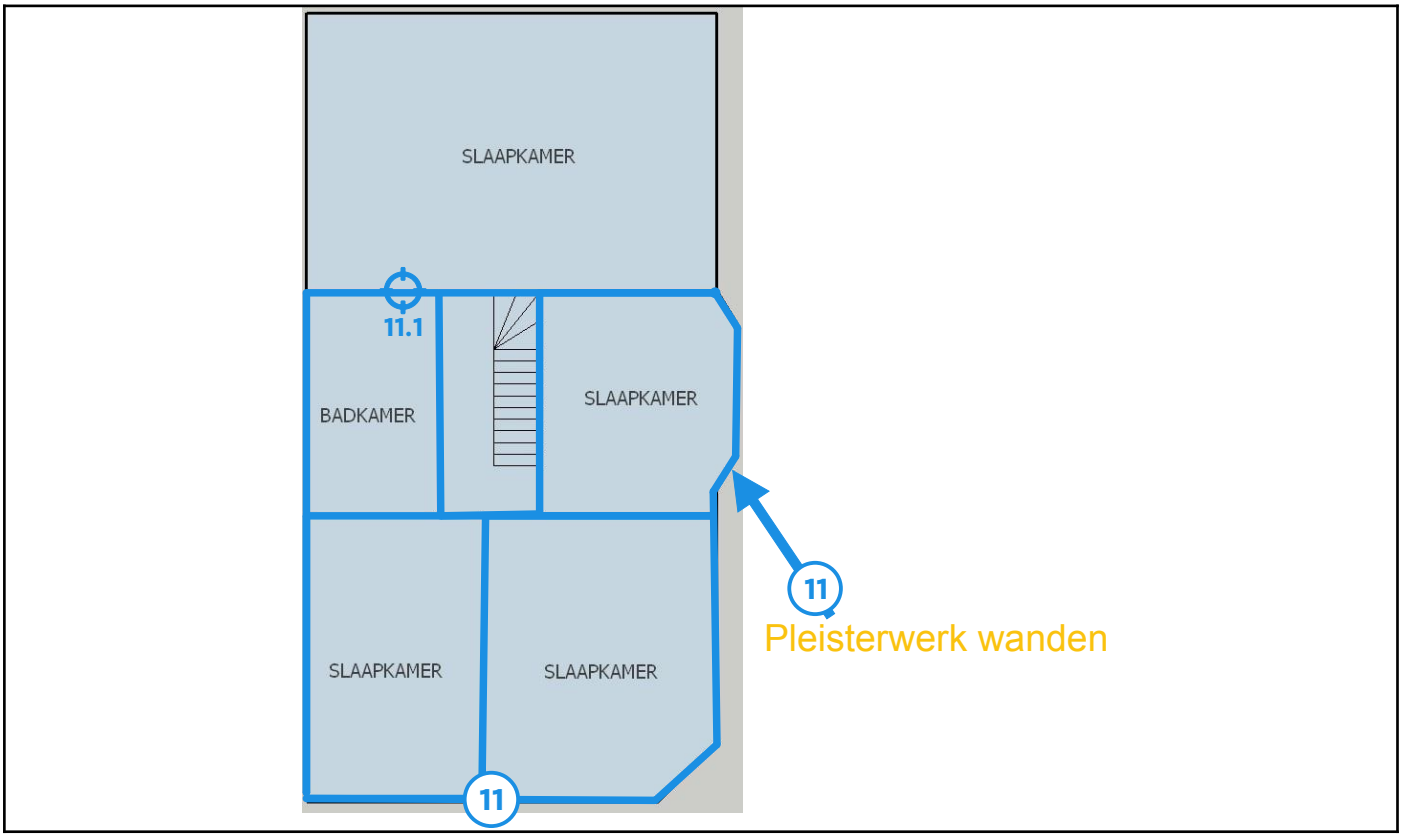
Beschrijving	Type	Actie
11. Pleisterwerk wanden	Geen asbest	-
11.1 Code: MM001	Mengmonster	-

#	Type	Referentie	Resultaat
11.1	Mengmonster	MM001	Geen asbest

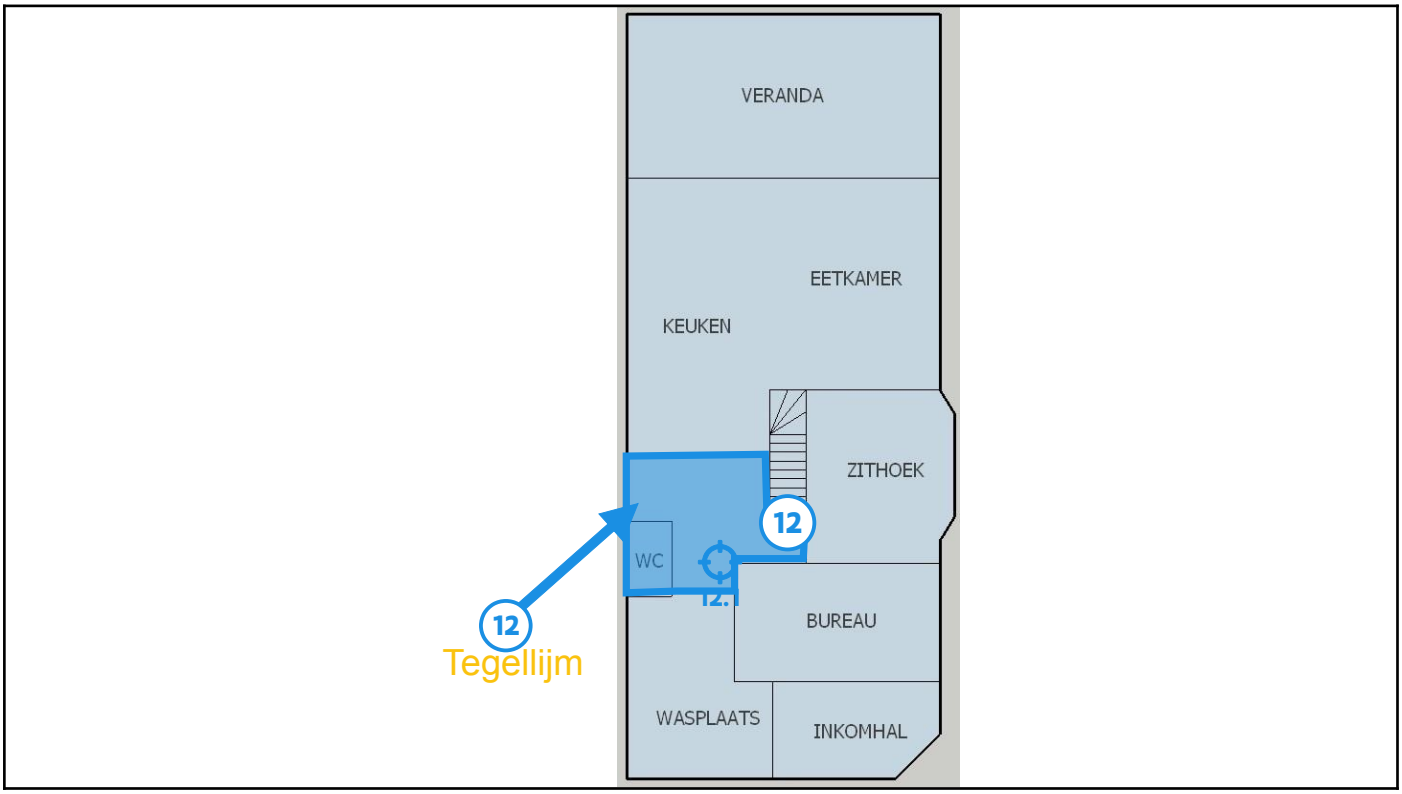
Plan 1.4: Gelijkvloers - tegellijm

Beschrijving	Type	Actie
12. Tegellijm	Geen asbest	-
12.1 Code: MM002	Puntmonster	-

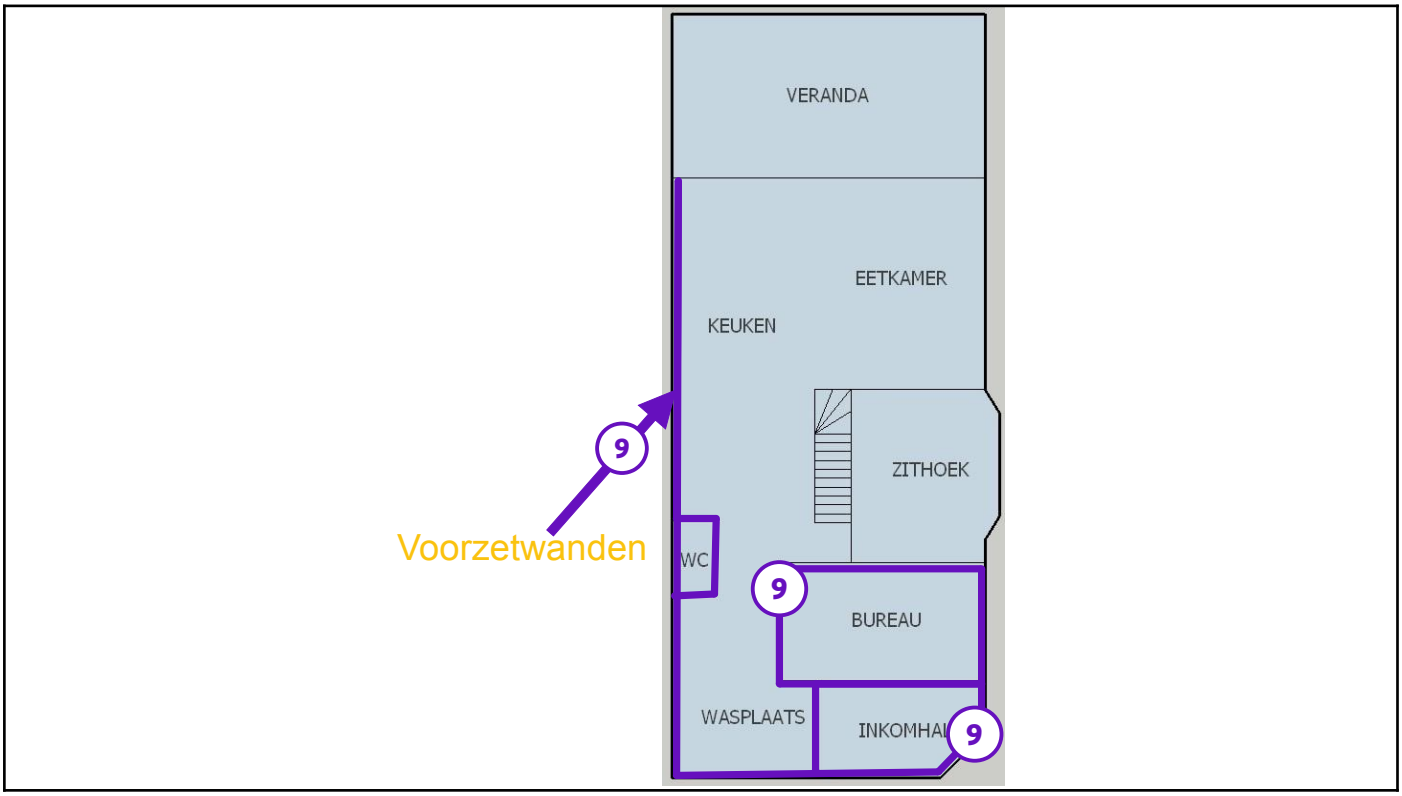
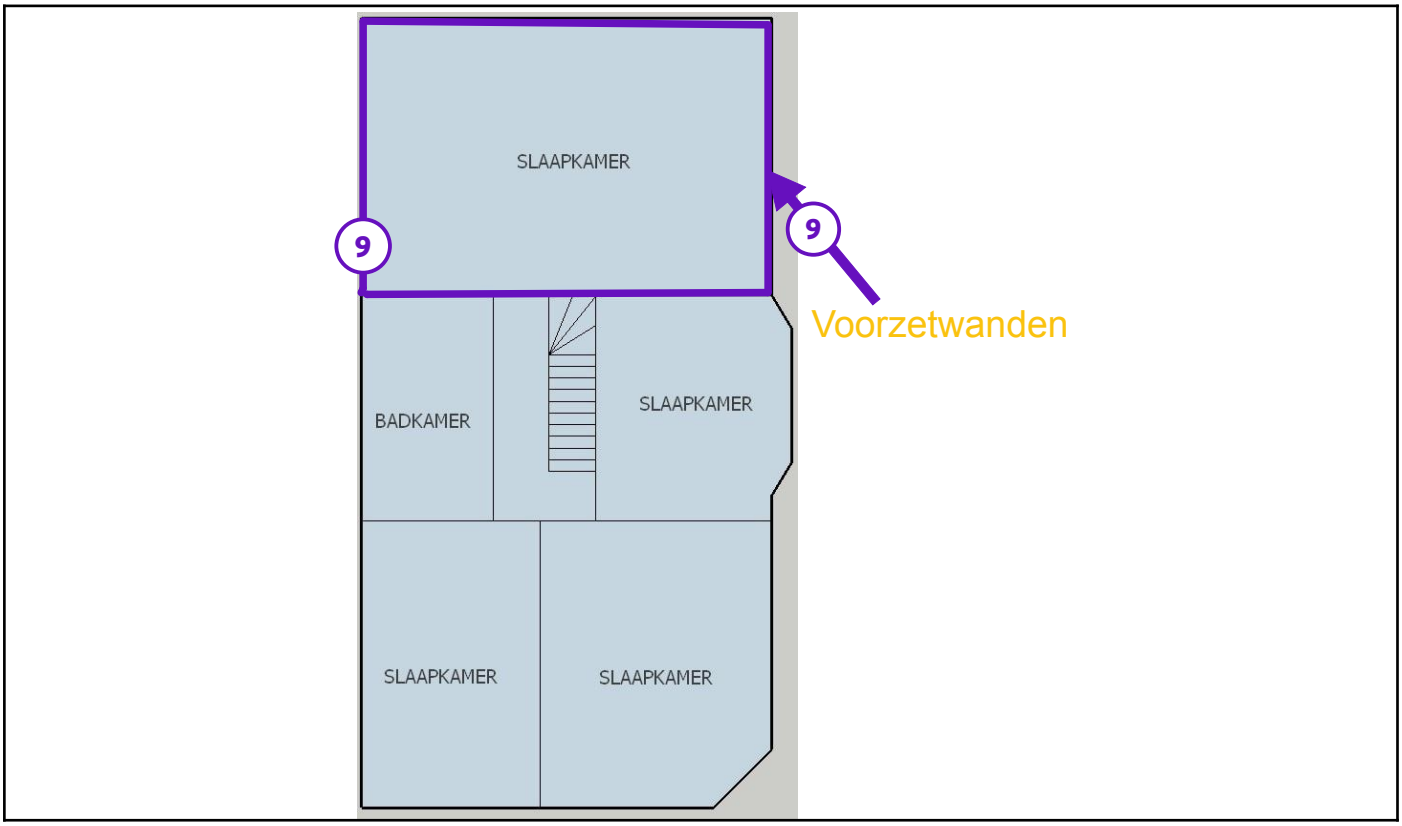
Er werden voorzetwanden (valse muren) aangebracht. Als deskundige kan ik geen uitspraak doen over eventuele asbestverdachte toepassingen die aanwezig zijn of verborgen zitten achter de voorzetwanden. Bij renovaties, sloop of verbouwingen is het aan te raden een destructieve asbestinventaris op te stellen voor deze ruimtes.

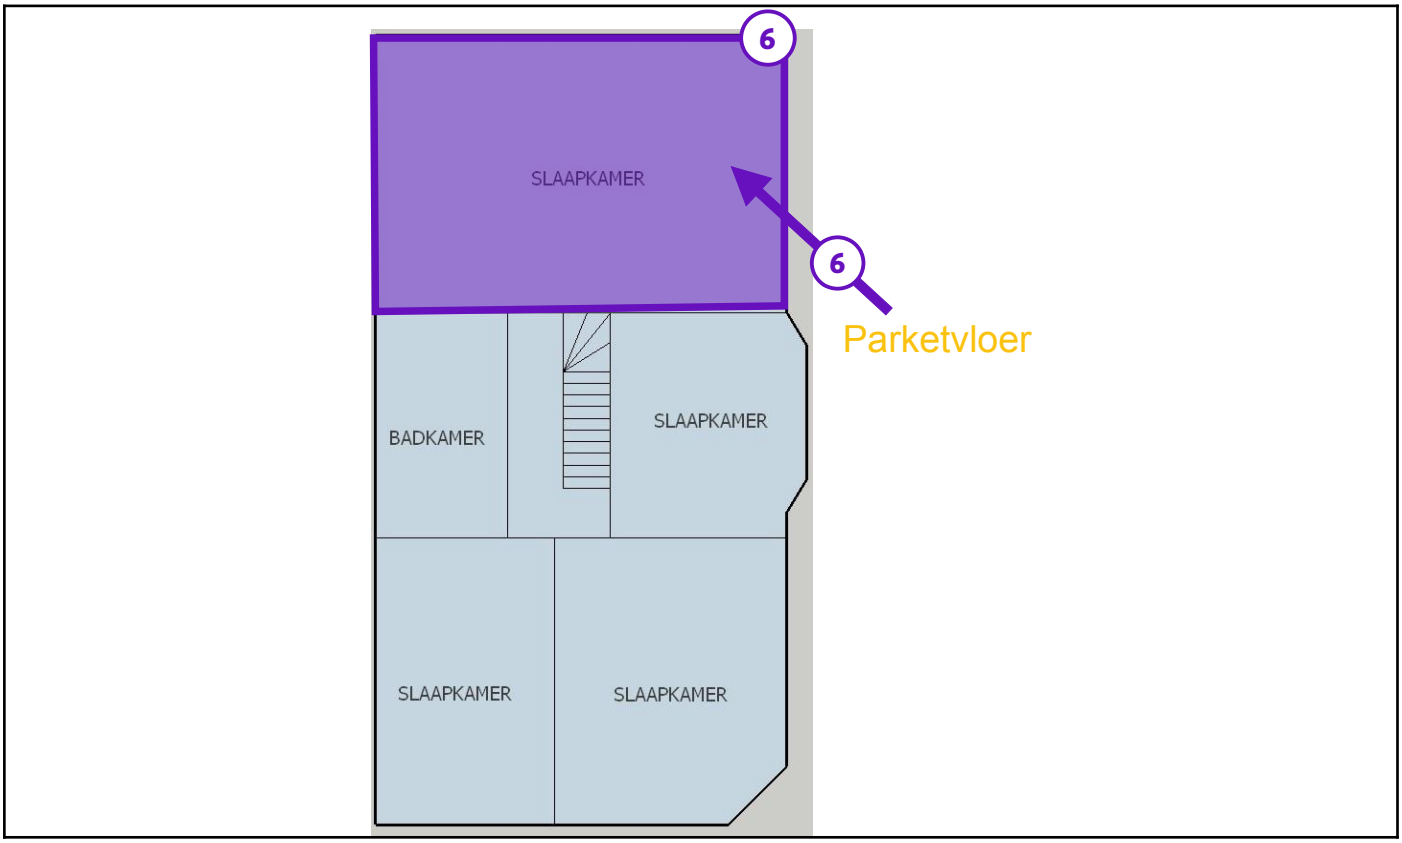
Plan 1.7: 1ste verdiep - parketvloer

De parketvloer is in goede staat en overal goed bevestigd. Dit betreft een niet-destructief onderzoek. Onderliggende lagen konden niet worden geïdentificeerd en geinspecteerd.

Bij renovatie of sloop is het aangeraden om een destructief onderzoek te laten uitvoeren van deze toepassingen.

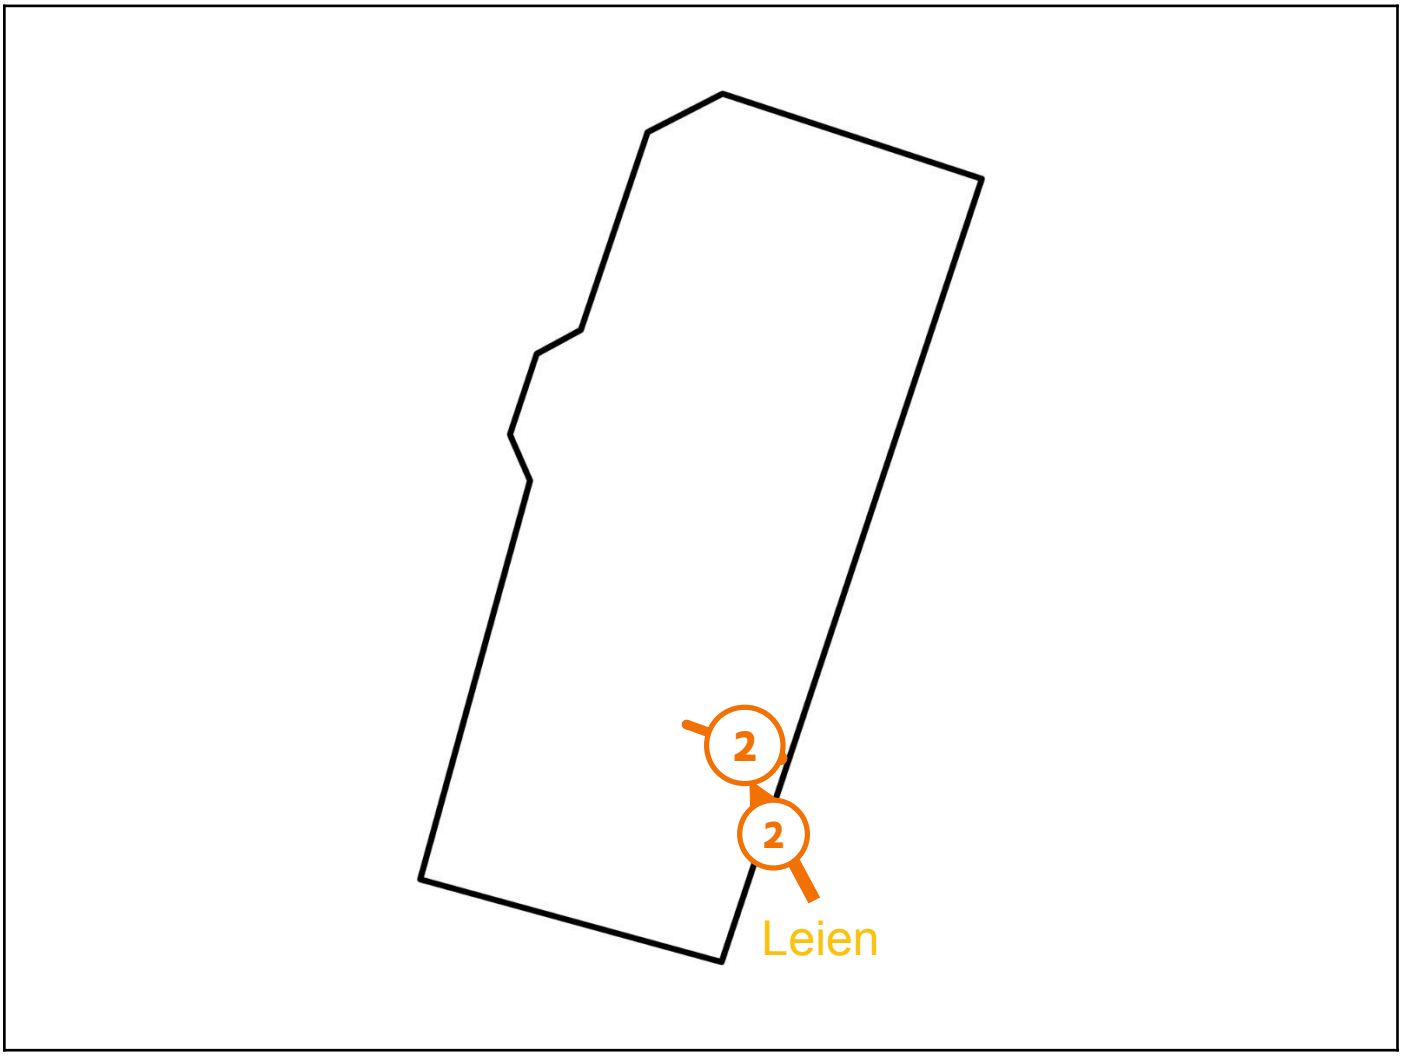
Plan 1.11: Dakplan - leien

Beschrijving	Type	Actie
2. Leien	Asbestmateriaal	Verwijderen

Fiche 2: Leien

Eindbeoordeling materiaalrisico	Verhoogd materiaalrisico en/of verhoogde kans op vezelvrijgave

Gebondenheid	Categorie 1: hechtgebonden in oorsprong
Asbestsoort (vezeltype)	Crocidoliet aanwezig
Asbestconcentratie	Laag (< 50%)
Afschermingsgraad van het gehele materiaal	Geheel of deels vrij aan de buitenlucht, maar geen contact met binnenlucht
Toestand van het materiaal	Matig beschadigd, matig verweerd

- Verwijder dit asbestmateriaal zo snel mogelijk. Volg de toestand goed op.
- Hemelwater dat afspoelt van asbestcement daken of gevels kan asbestdeeltjes bevatten. Gebruik het enkel voor gesloten circuits (bv. spoelen toiletten). Reinig na het vervangen van het dak of de gevel de dakgoten en regenwaterput of -ton om asbesthoudend sediment of slib te verwijderen
- Voer bijkomende staalname(s) uit.

- Eenvoudige handelingen: mag via doe-het-zelf of door werknemer(s) met opleidingsattest eenvoudige handelingen
  De leien ongebroken en dubbel verpakt in een asbestzak aanbieden aan het containerpark of aan een asbestverwerkingsbedrijf.

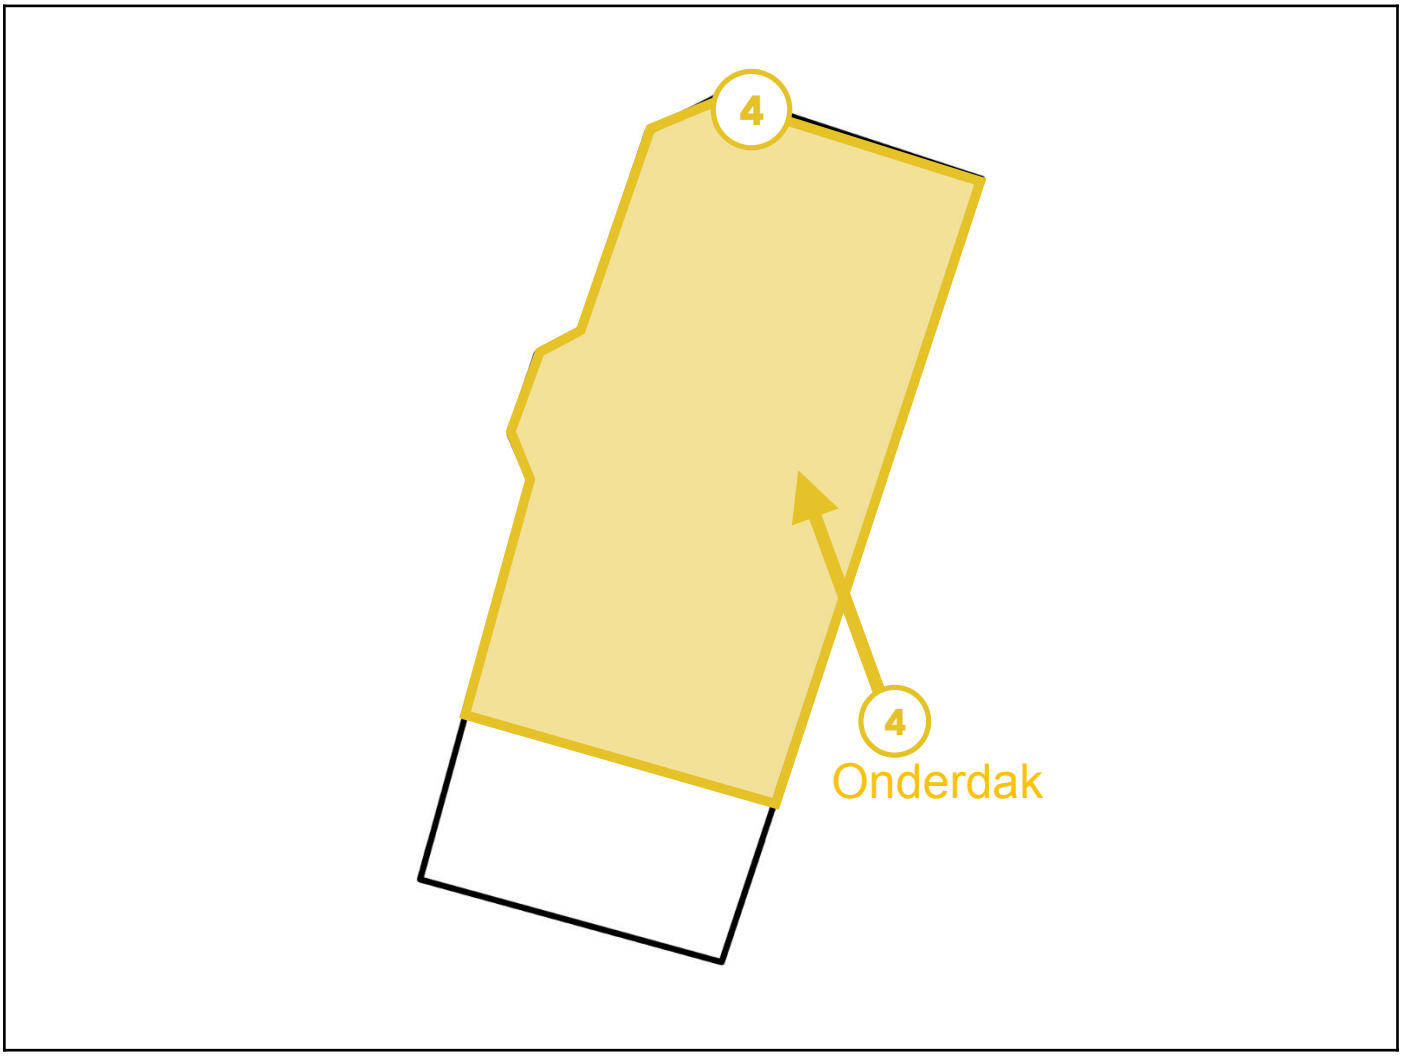
Plan 1.12: Dakplan - onderdak

Beschrijving	Type	Actie
4. Onderdak	Asbestmateriaal	Zorgvuldig beheren

Fiche 4: Onderdak

Eindbeoordeling materiaalrisico	Zeer laag materiaalrisico en/of zeer lage kans op vezelvrijgave

- Zorg voor een veilig beheer. Vermijd het beschadigen van het asbestmateriaal. Controleer de toestand jaarlijks op wijzigingen.
- Voer bijkomende staalname(s) uit.

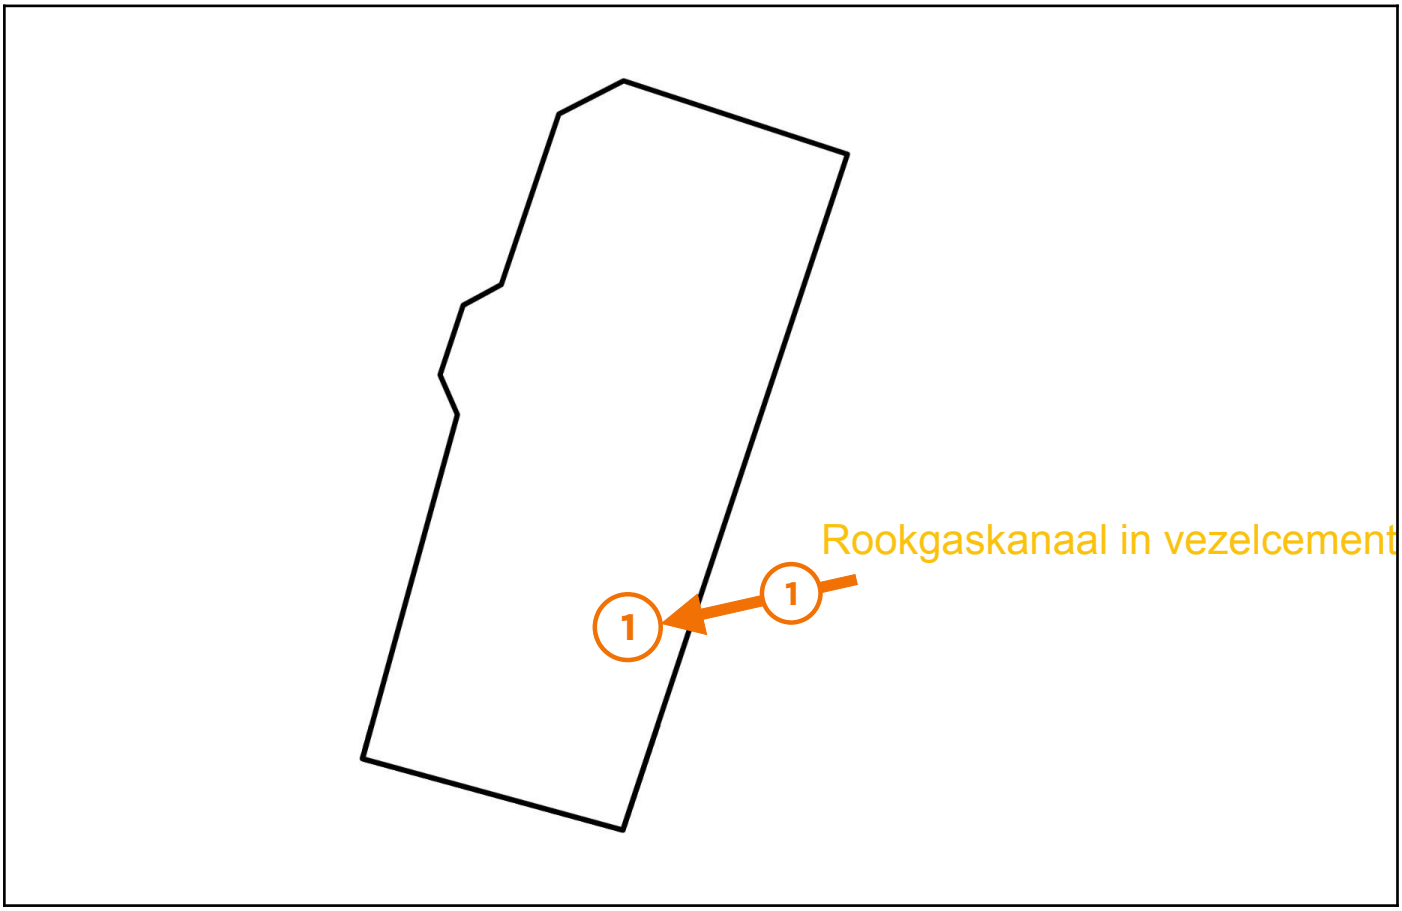
Plan 1.13: Dakplan - rookgaskanaal in vezelcement

Beschrijving	Type	Actie
1. Rookgaskanaal in vezelcement	Asbestmateriaal	Verwijderen

Fiche 1: Rookgaskanaal in vezelcement

Eindbeoordeling materiaalrisico	Laag materiaalrisico en/of verlaagde kans op vezelvrijgave

- Zorg voor een veilig beheer. Vermijd het beschadigen van het asbestmateriaal. Controleer de toestand jaarlijks op wijzigingen.
- Voer bijkomende staalname(s) uit.

- Eenvoudige handelingen: enkel door erkend asbestverwijderaar
  Vermoedelijk loopt de buis door in een kanaal in de gemetste schouw, dit vereist specifieke bijkomende maatregelen en voldoende expertise om deze buis correct te verwijderen zonder de buis stuk te maken.

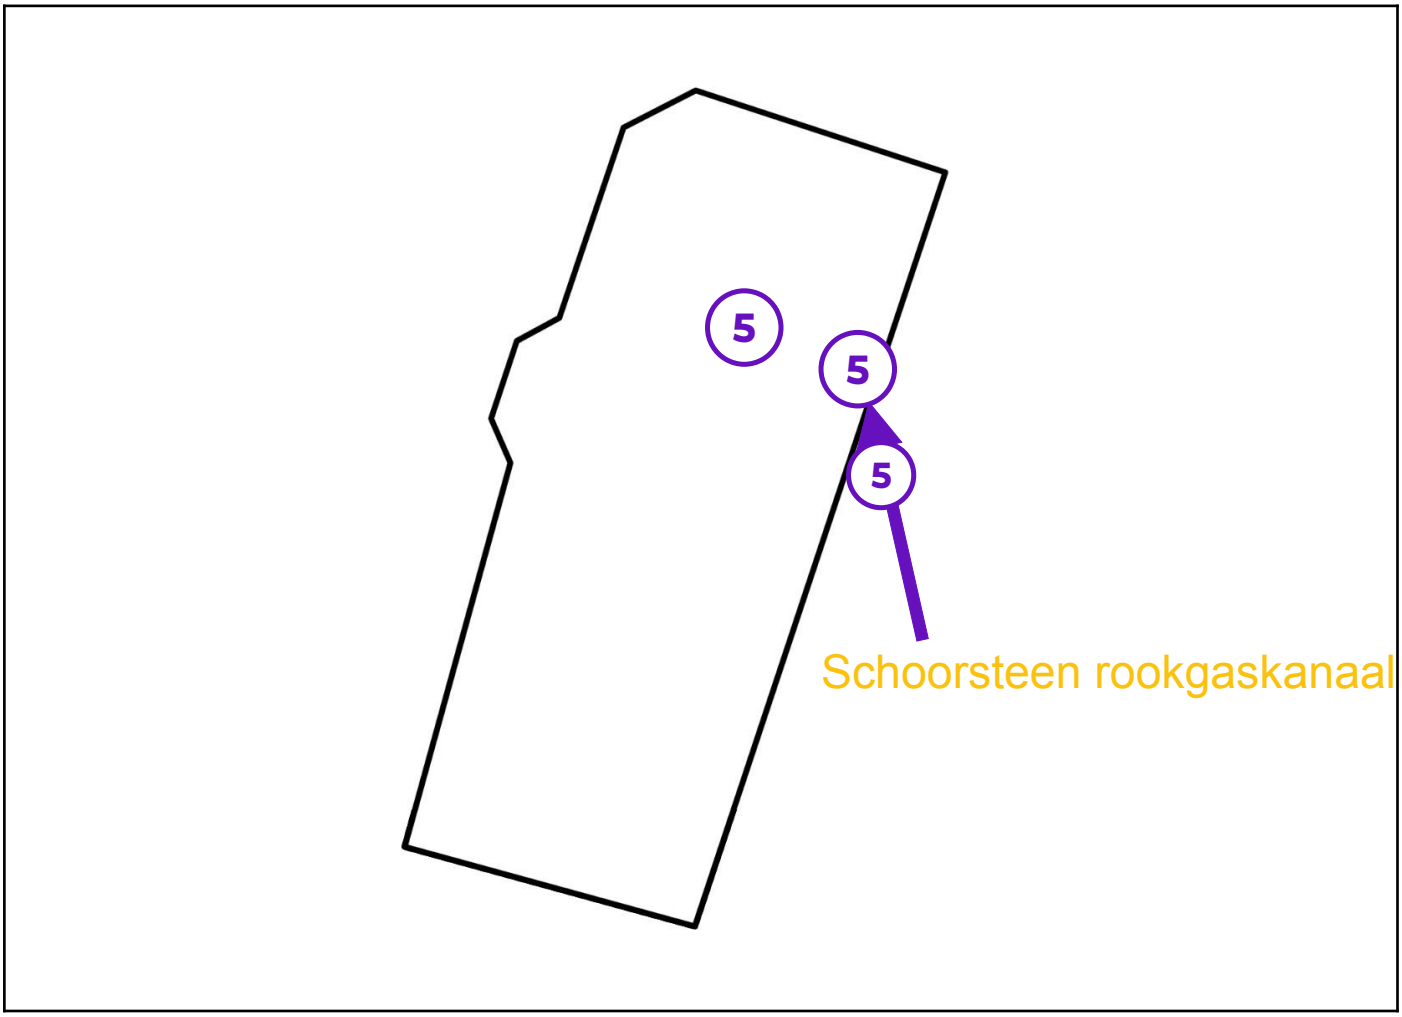
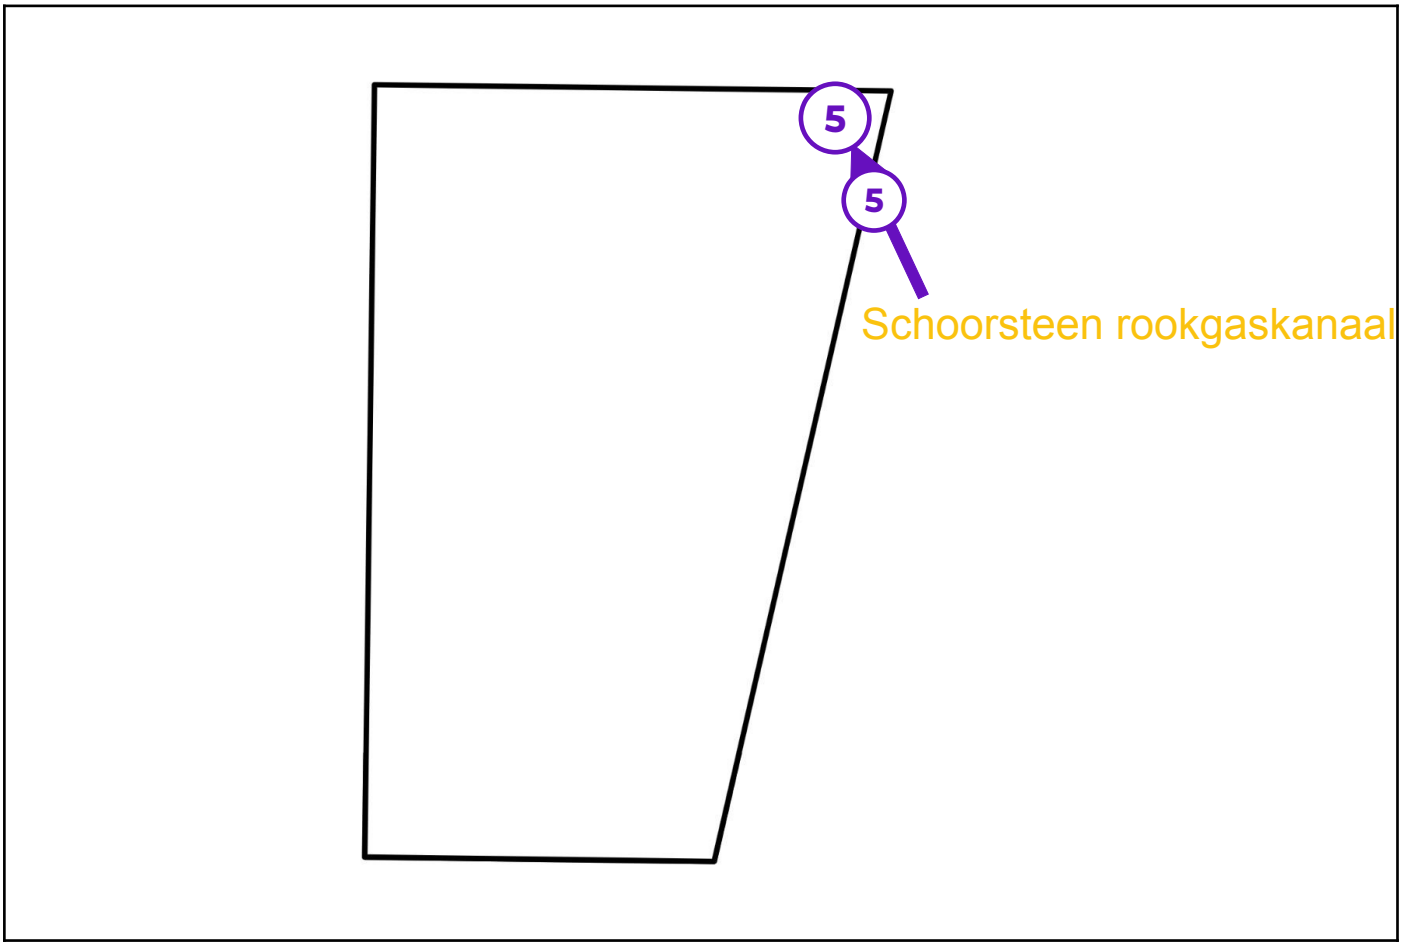
Plan 1.14: Dakplan - schoorsteen rookgaskanaal

Beschrijving	Type	Actie
5. Schoorsteen rookgaskanaal	Beperking	-

Reden: Het te onderzoeken materiaal situeert zich hoger dan 3,50 m te rekenen vanaf een veilige ondergrond

Uitleg van de asbestdeskundige: Het rookgaskanaal is niet beoordeeld. Aan de binnenzijde is het rookgaskanaal niet zichtbaar. Aan de buitenzijde is het hoger dan 3,5 meter om de schoorsteen te inspecteren. Het is niet zichtbaar of er een asbestverdacht rookgaskanaal aanwezig is in de schoorsteen. Conform het inspectieprotocol mag ik een beperking inroepen voor hoogtes hoger dan 3,5 m. Indien men dit wil laten onderzoeken, dient er een nieuwe afspraak gemaakt te worden en moet er een hoogtewerker voorzien worden, evenals iemand die bevoegd is om deze te bedienen en eventueel een technieker die de al dan niet aanwezige schouwhoed kan afnemen en weer terugplaatsen.

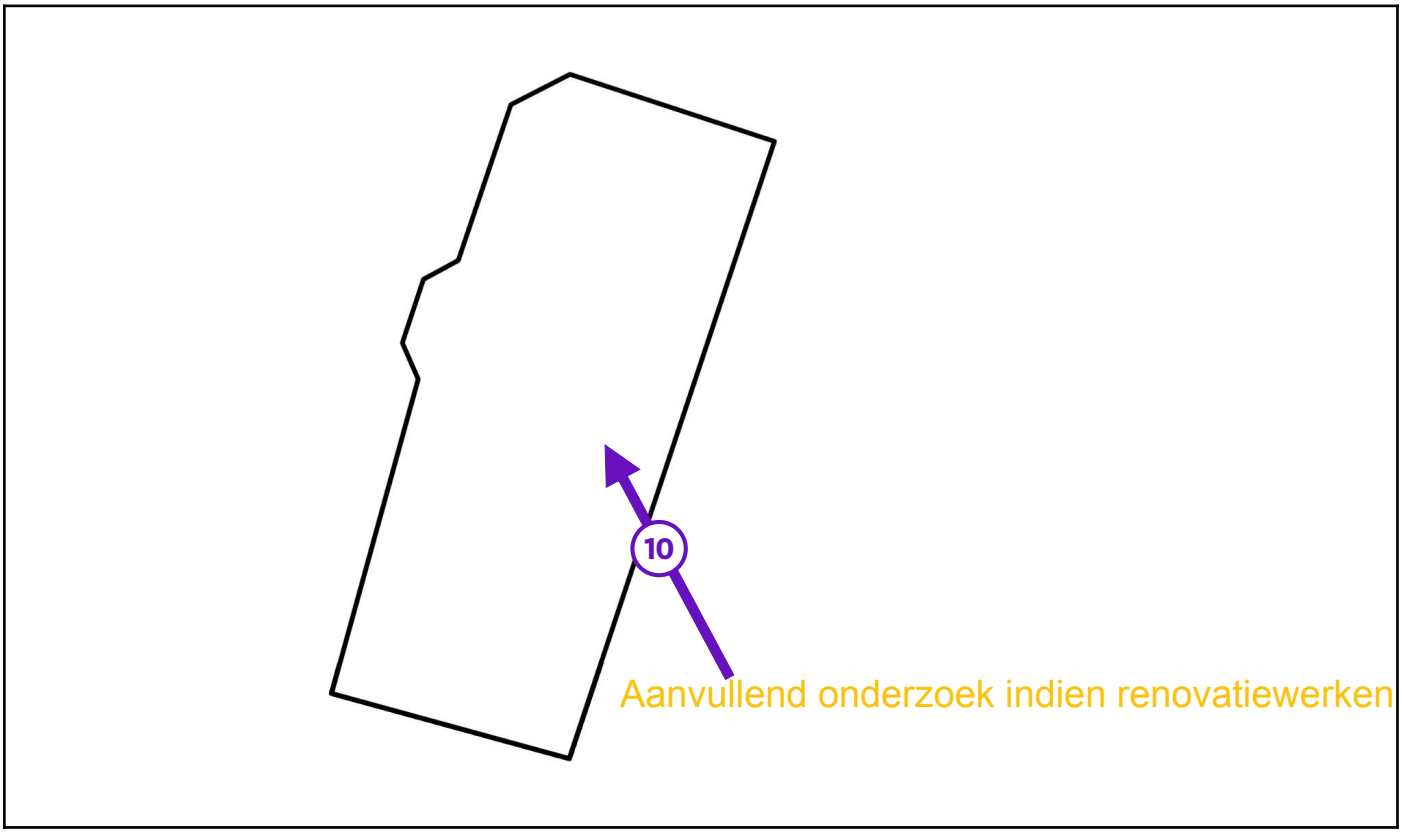
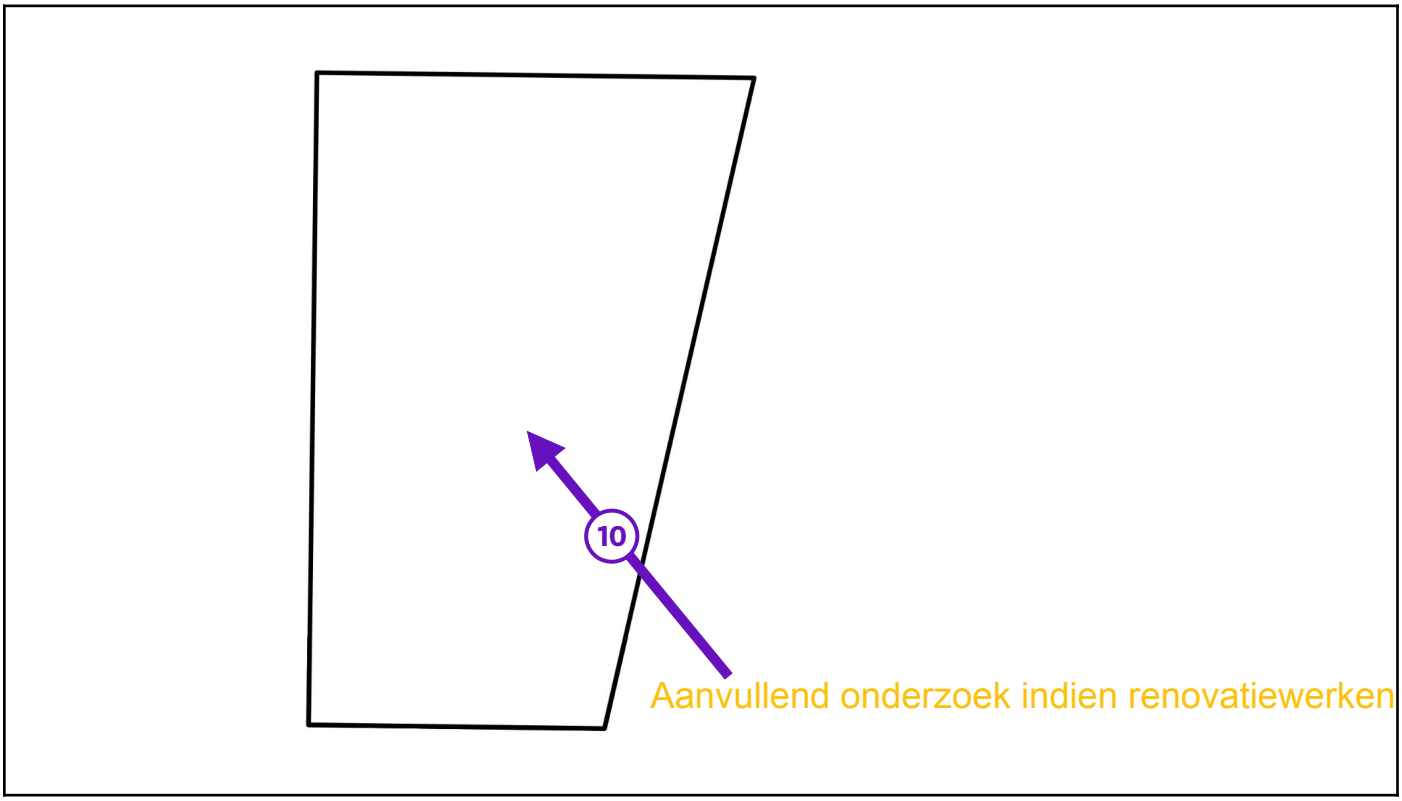
Dit betreft een niet-destructief onderzoek. (enkel visueel onderzoek)

Bij renovatiewerken dient er een aanvullend onderzoek te worden uitgevoerd.

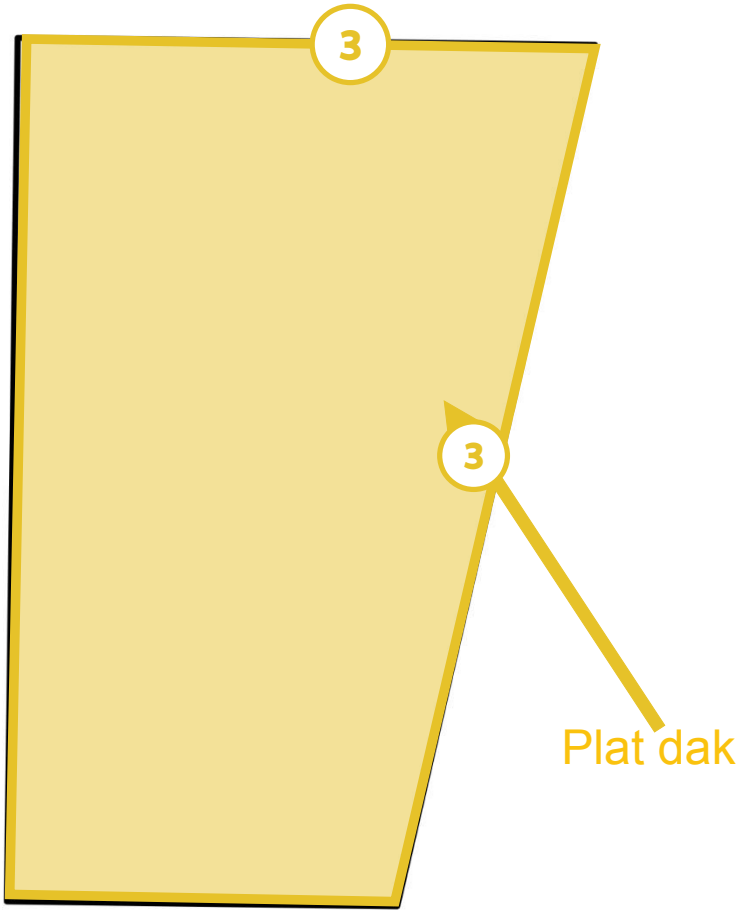
Plan 2.1: Tuinhuis plan - plat dak

Beschrijving	Type	Actie
3. Plat dak	Asbestmateriaal	Zorgvuldig beheren

Fiche 3: Plat dak

Eindbeoordeling materiaalrisico	Laag materiaalrisico en/of verlaagde kans op vezelvrijgave

- Zorg voor een veilig beheer. Vermijd het beschadigen van het asbestmateriaal. Controleer de toestand jaarlijks op wijzigingen.
- Voer bijkomende staalname(s) uit.

Als de eigenaar besluit om het dak te vernieuwen, dan laat die best eerst een monster nemen en analyseren om te weten of de roofing en/of onderliggende lagen eventueel asbest bevatten.
