Asbestinventarisattest

Winterstraat 6, 9000 Gent

Attestnummer : **20261111-000101.000**
Uitgegeven op : **11.11.2026**
Geldig tot : **Onbeperkt** (tenzij de toestand wijzigt)

Asbestveilig (maar mogelijk niet asbestvrij)

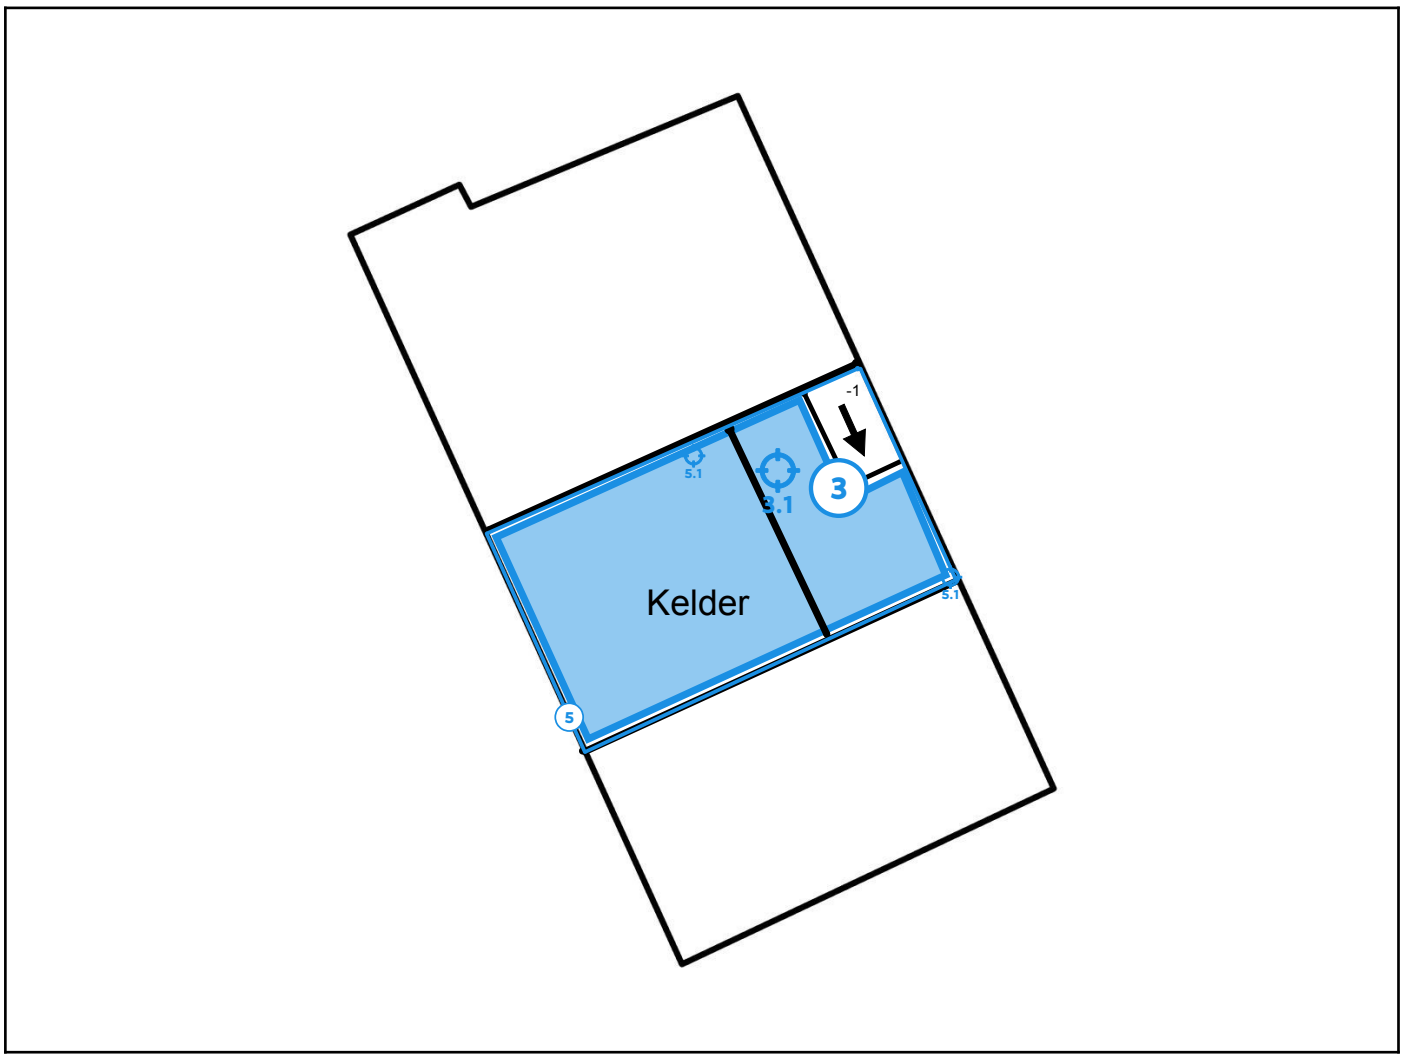
Plan 1.1: Gelijkvloers

Beschrijving	Type	Actie
3. Pleister plafonds	Geen asbest	-
3.1 Code: 2	Mengmonster	-
5. Cementering muren kelder	Geen asbest	-
5.1 Code: 3	Mengmonster	-

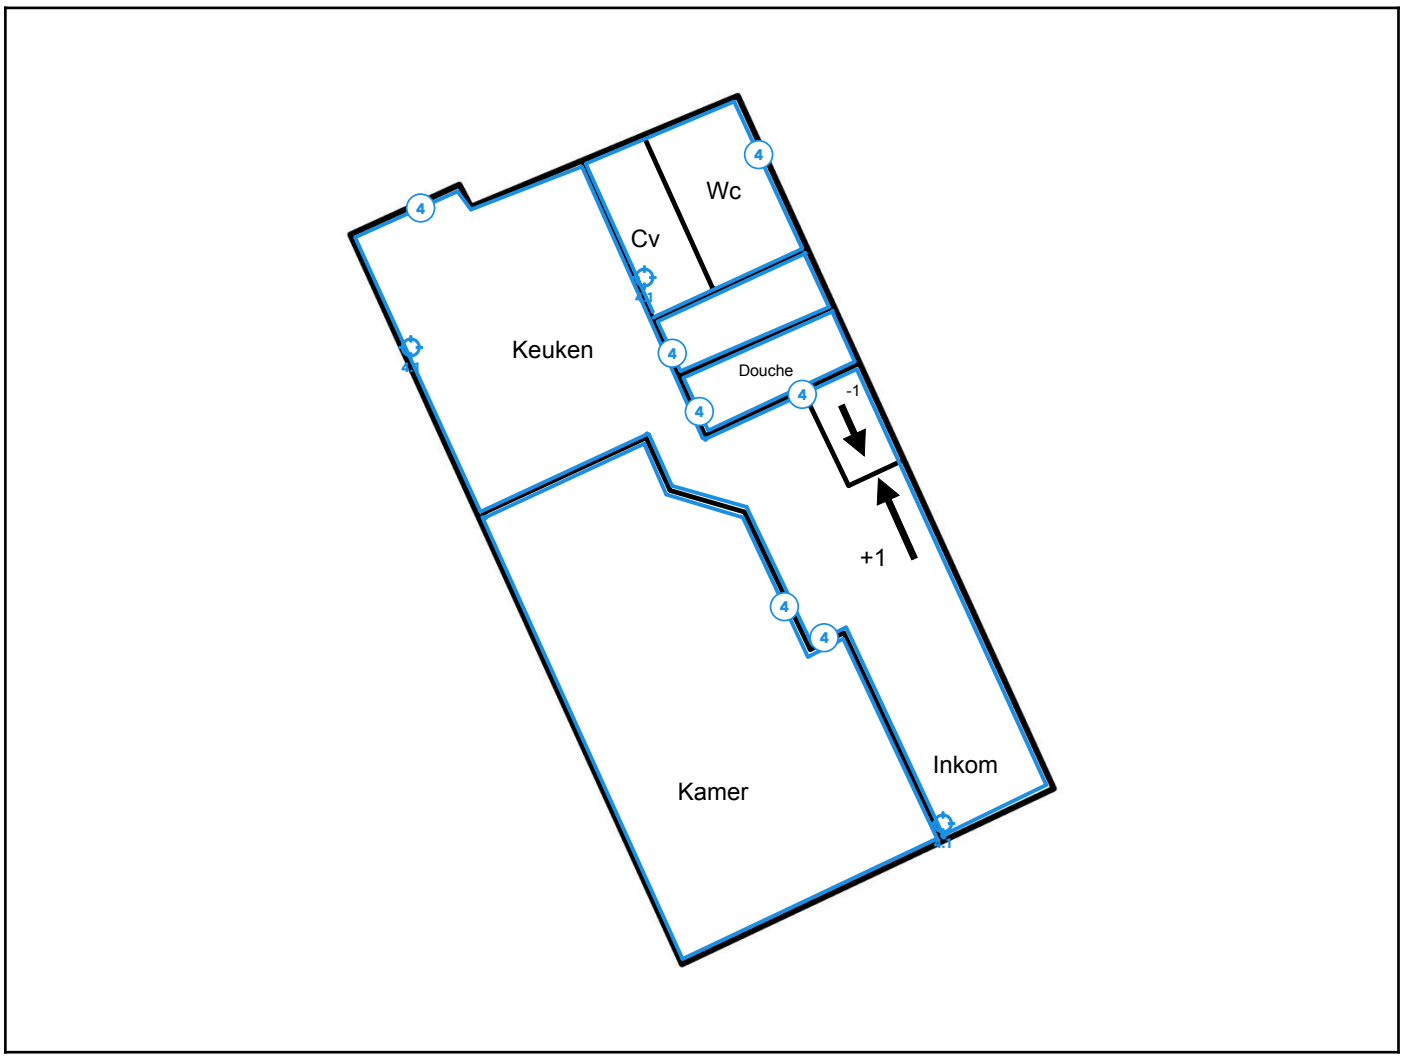
Plan 1.2: Gelijkvloers

Beschrijving	Type	Actie
4. Pleister muren	Geen asbest	-
4.1 Code: 1	Mengmonster	-

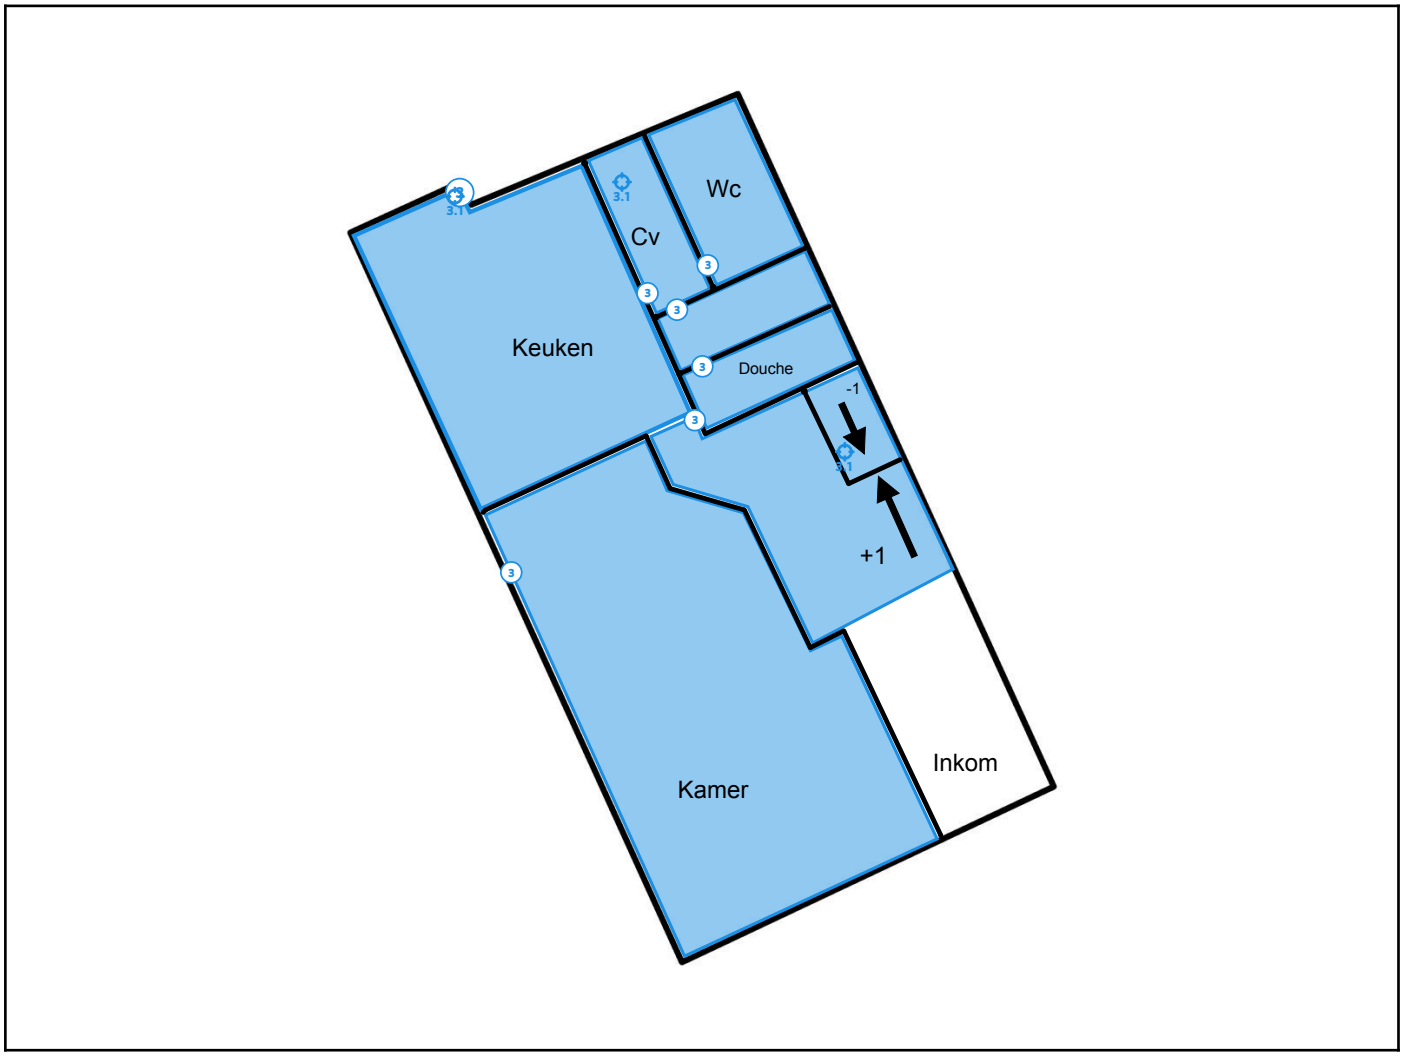
Plan 1.3: Gelijkvloers

Beschrijving	Type	Actie
3. Pleister plafonds	Geen asbest	-
3.1 Code: 2	Mengmonster	-

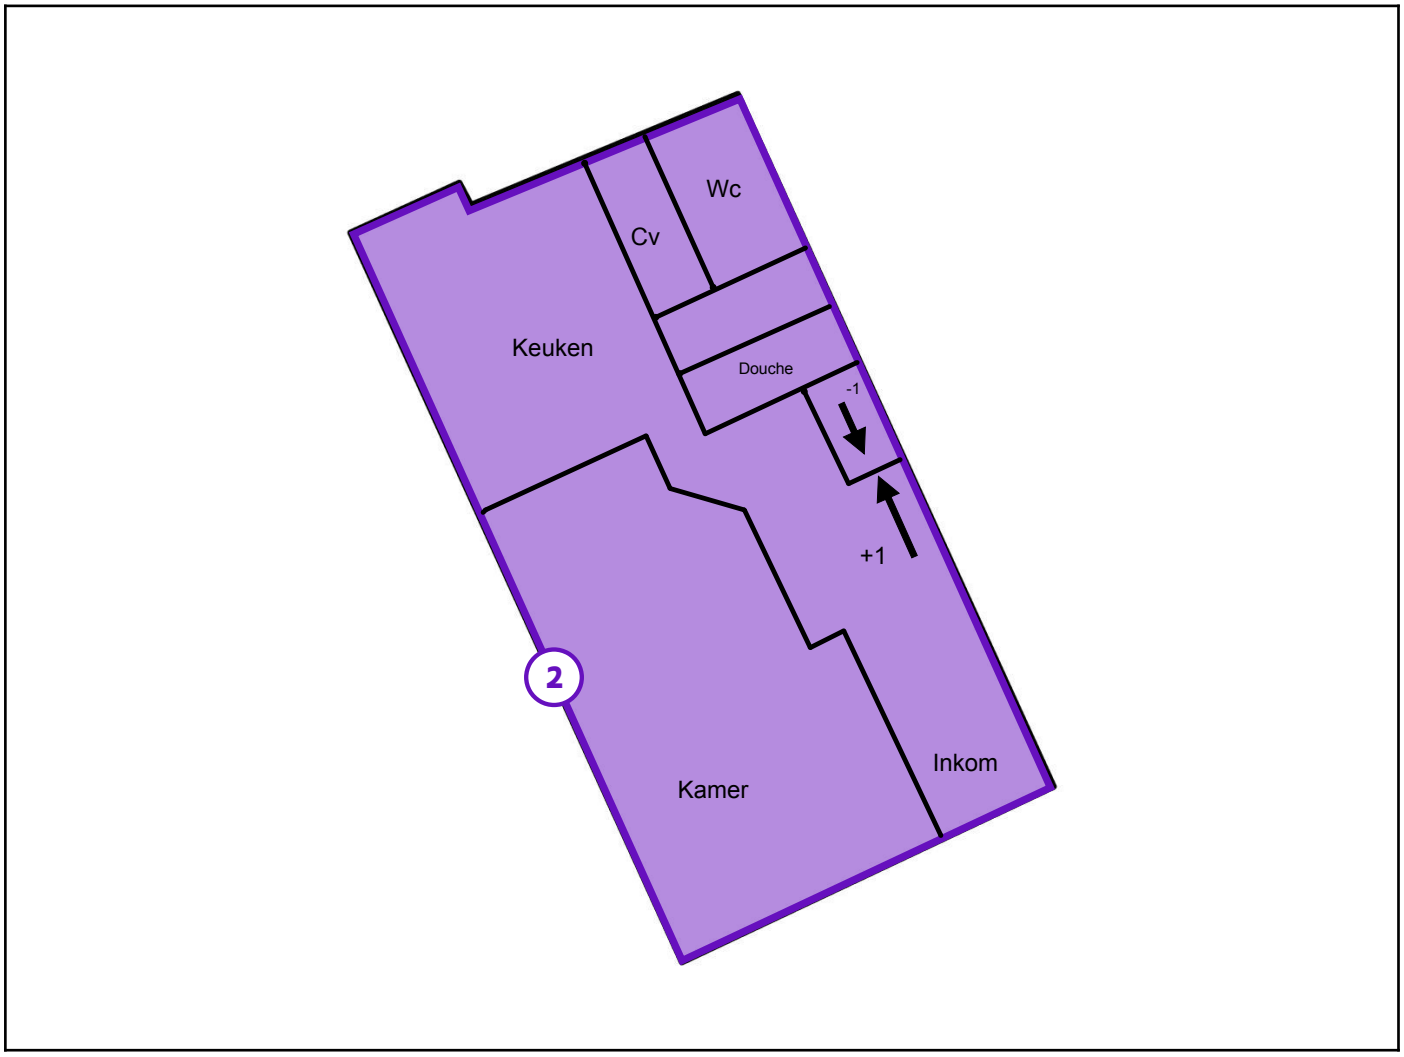
Plan 1.4: Gelijkvloers

Beschrijving	Type	Actie
2. Lijmlagen Vloer en wandbekleding	Advies	-

De plinten ,vloer- en wandtegels, parket of andere vloerbedekking worden als niet-asbestverdacht beschouwd .Bepaalde tegellijmen daarentegen die gebruikt werden konden vroeger asbesthoudend zijn , zonder destructief onderzoek kon daar echter geen uitsluitsel over gedaan worden . Bij renovatie of afbraakwerken kan via staalname met zekerheid aangetoond worden of deze lijmen al dan niet asbesthoudend zijn om zo de nodige maatregelen en voorschriften te kunnen volgen .

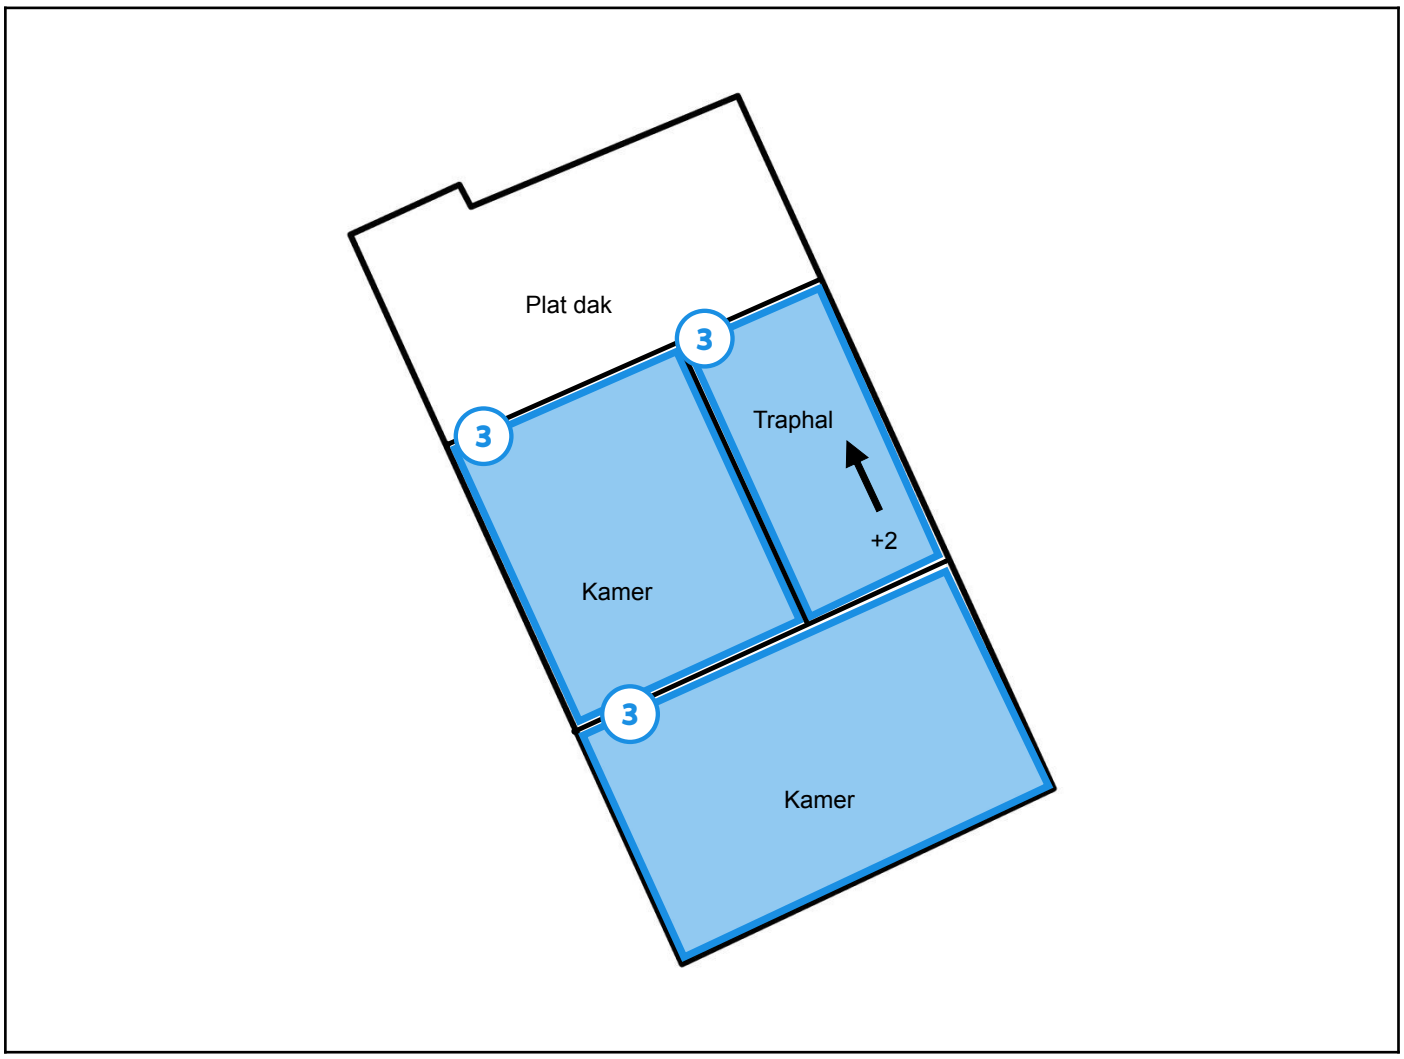
Plan 1.6: Verdieping +1

Beschrijving	Type	Actie
3. Pleister plafonds	Geen asbest	-

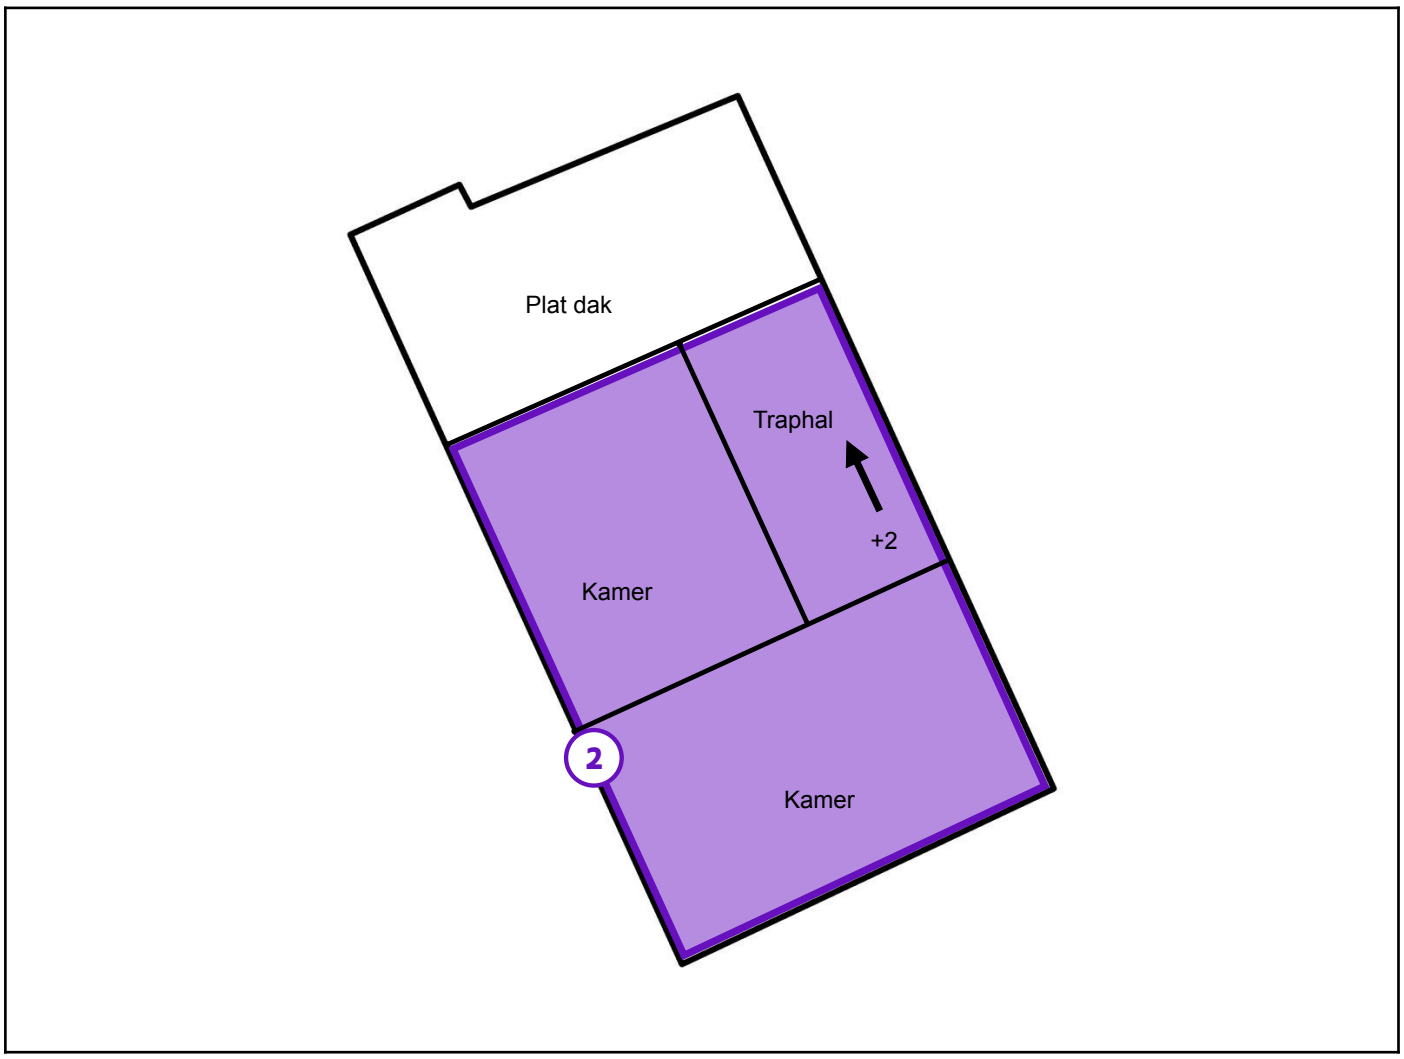
Plan 1.7: Verdieping +1

Beschrijving	Type	Actie
2. Lijmlagen Vloer en wandbekleding	Advies	-

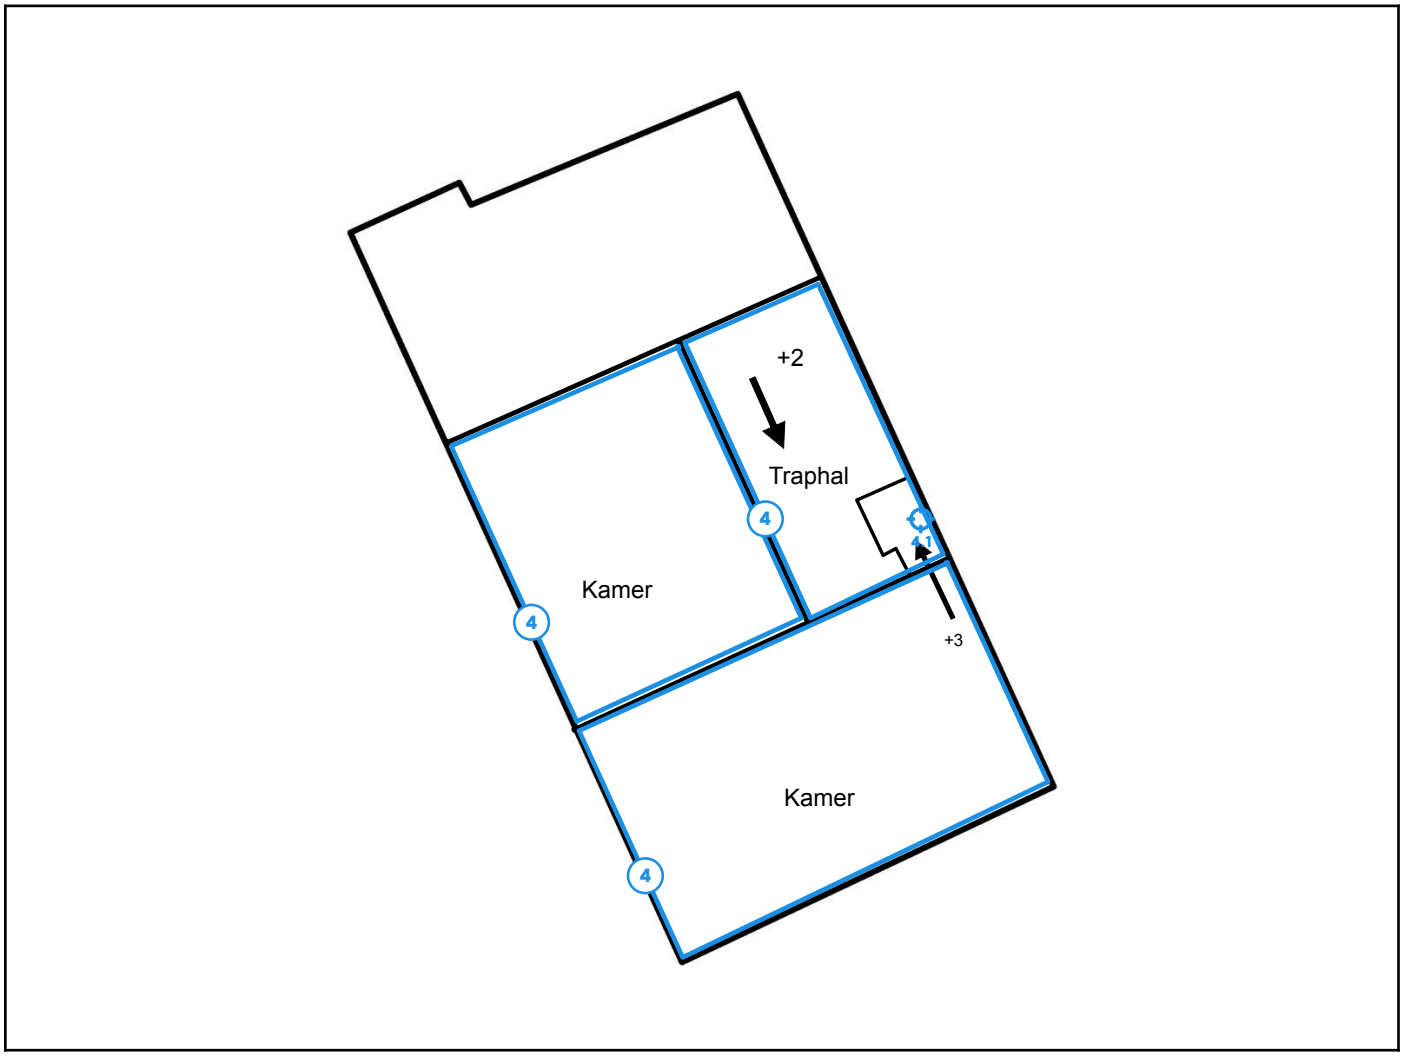
Plan 1.8: Verdieping +2

Beschrijving	Type	Actie
4. Pleister muren	Geen asbest	-
4.1 Code: 1	Mengmonster	-

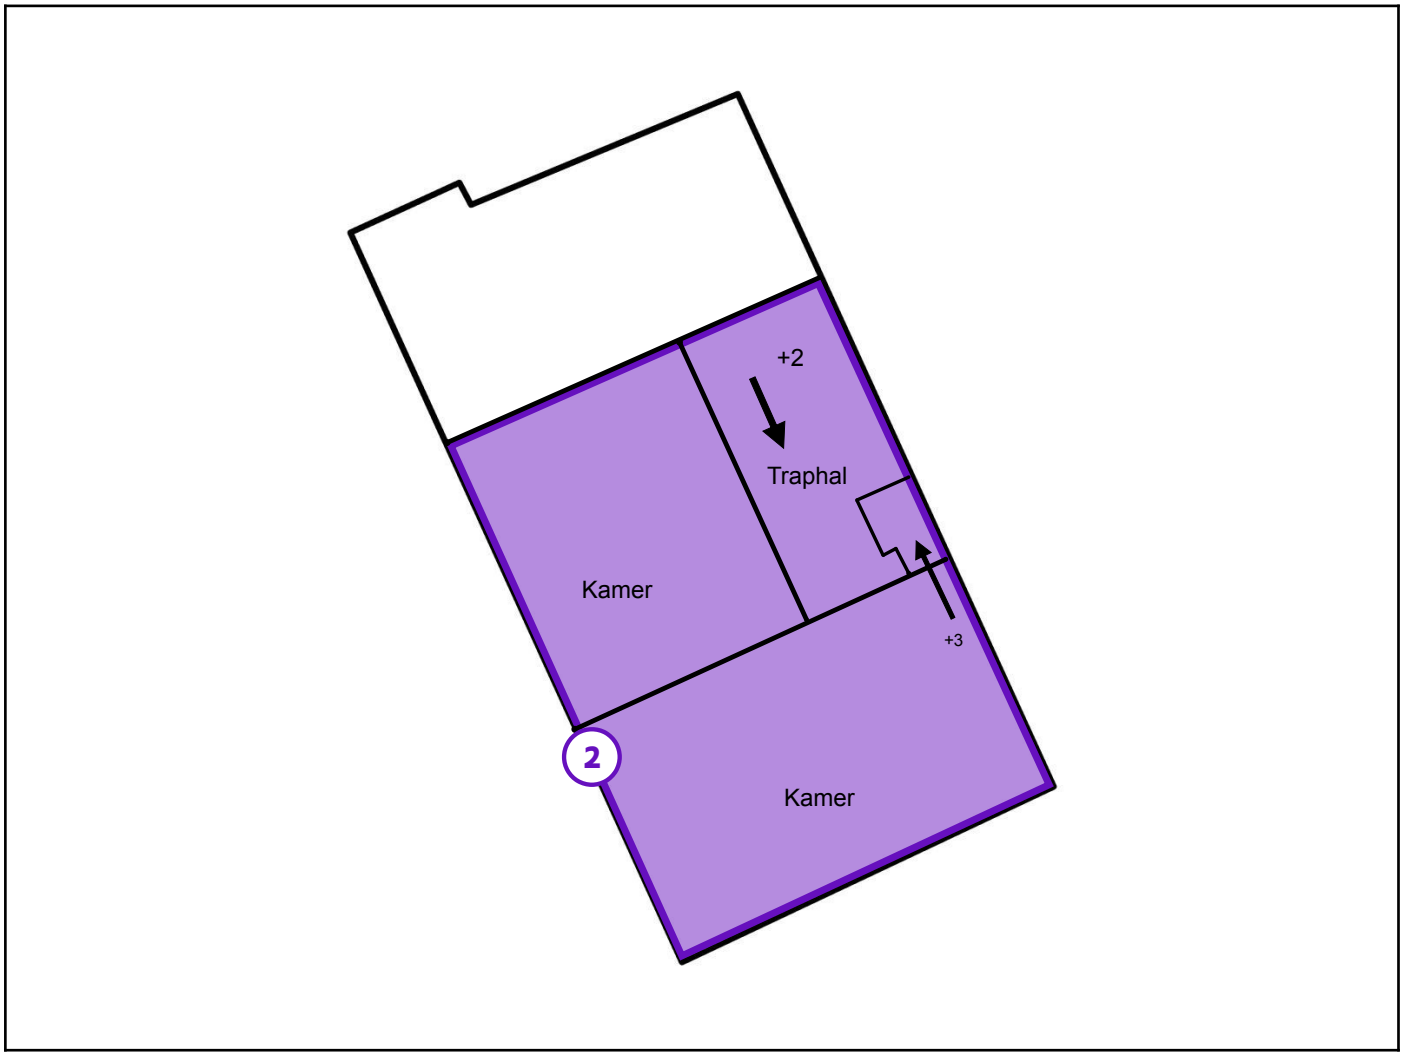
Plan 1.9: Verdieping +2

Beschrijving	Type	Actie
2. Lijmlagen Vloer en wandbekleding	Advies	-

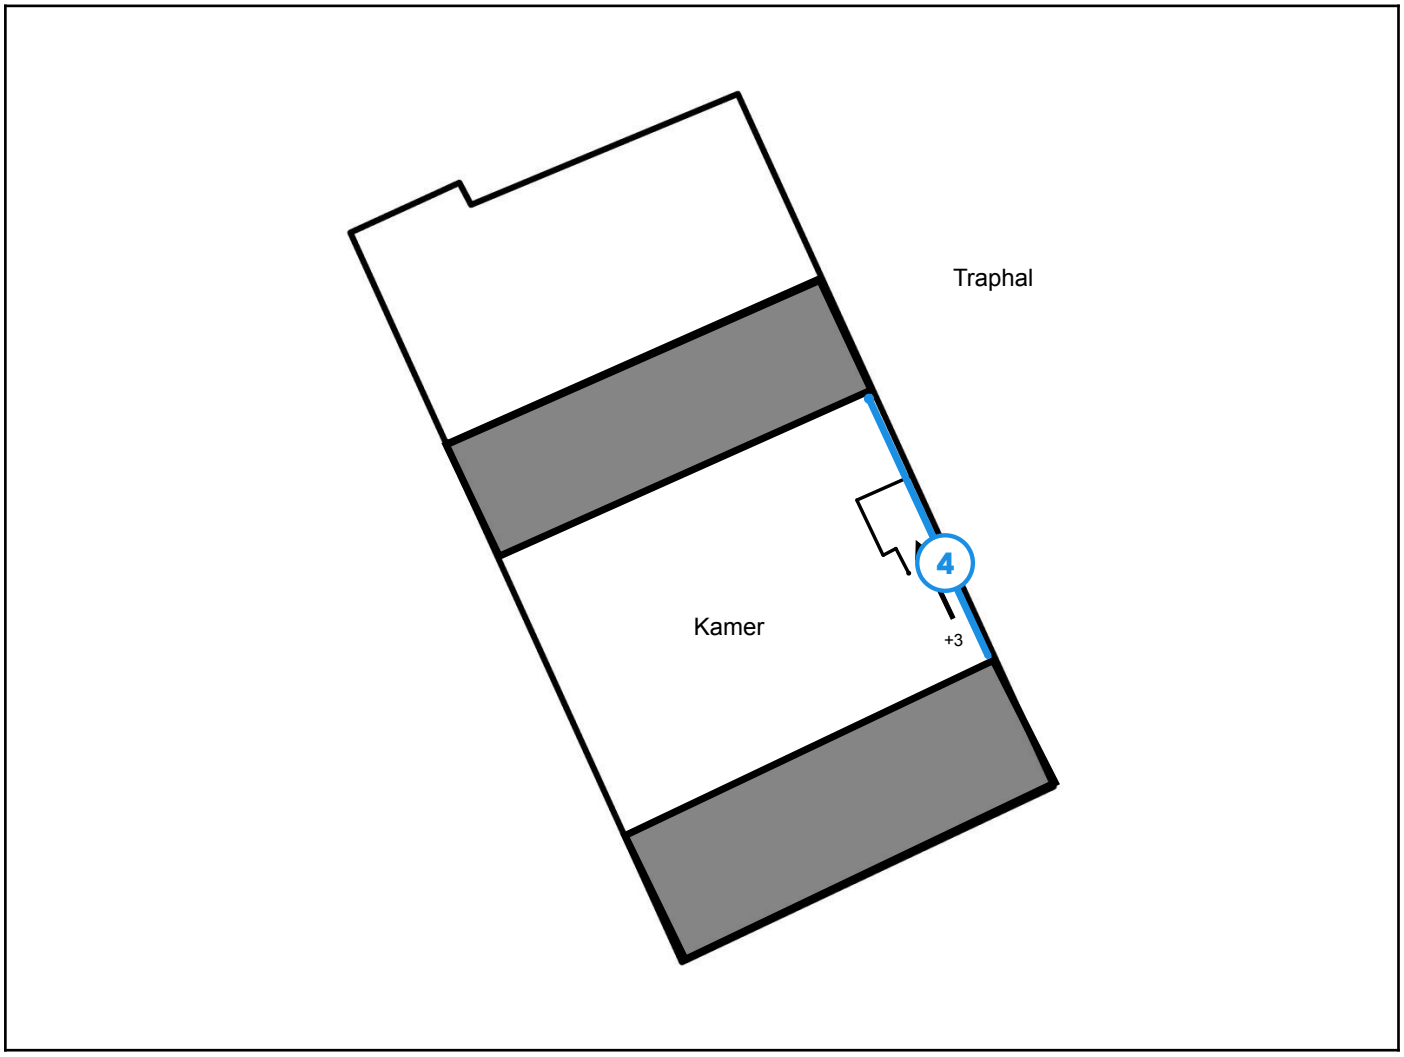
Plan 1.10: Duplexverdieping

Beschrijving	Type	Actie
4. Pleister muren	Geen asbest	-

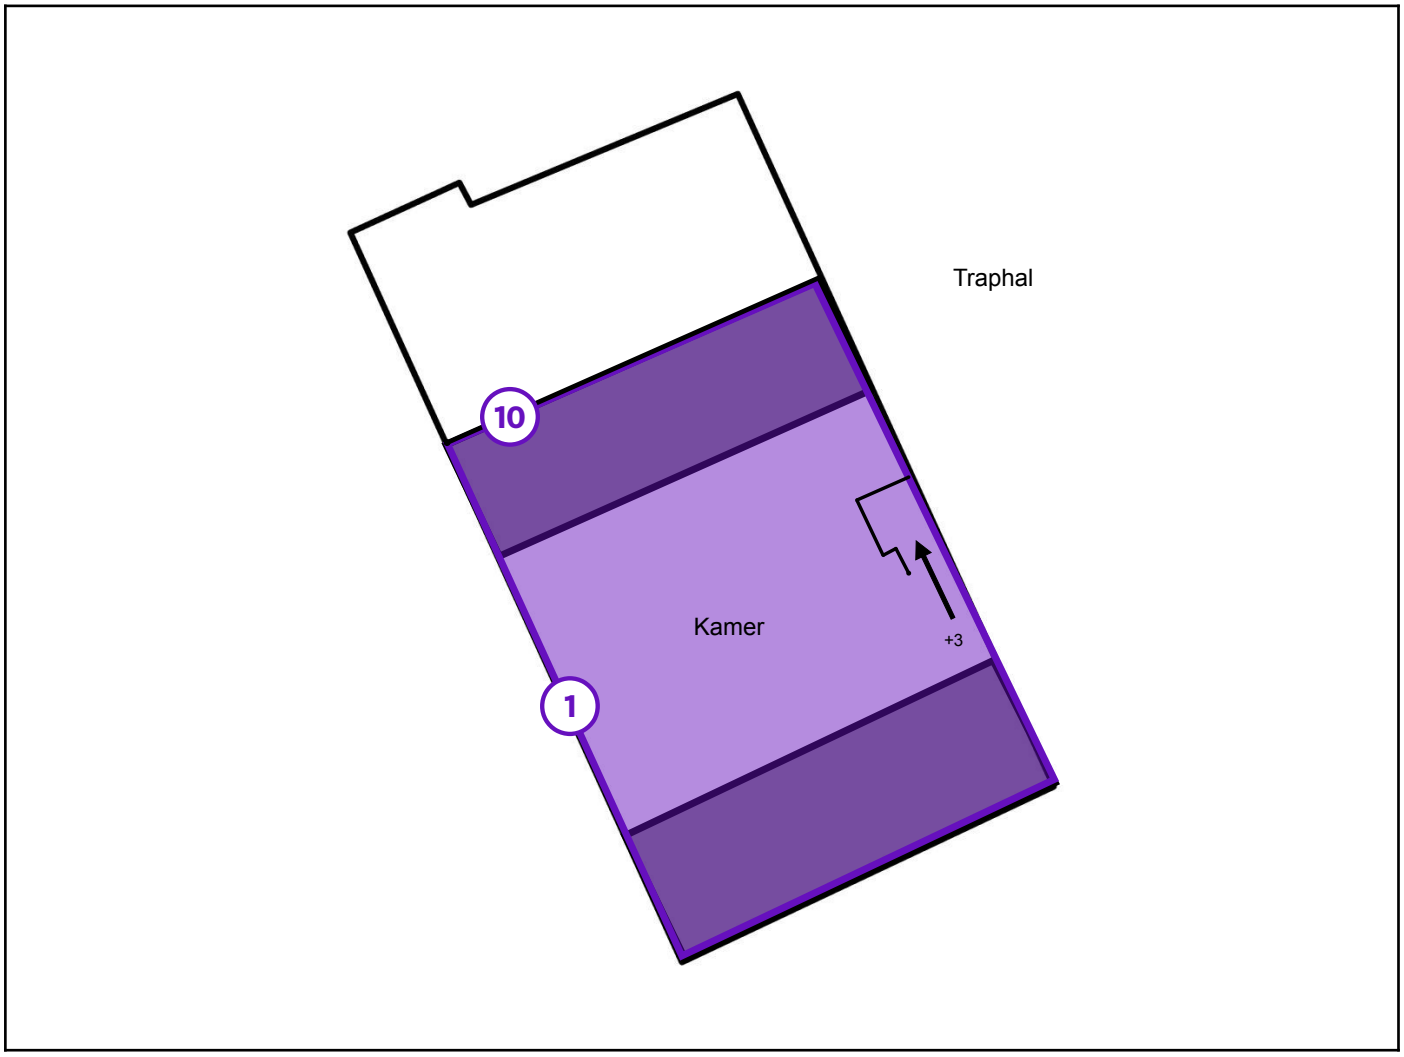
Plan 1.11: Duplexverdieping

Beschrijving	Type	Actie
1. Inspectie aanwezigheid schouwen	Beperking	-
10. Inspectie onderdak	Overige ruimte of materiaal	-

Uitleg van de asbestdeskundige: De bovenzijde noch de binnenkant van de schouw kon worden geinspecteerd vanwege de hoogte .

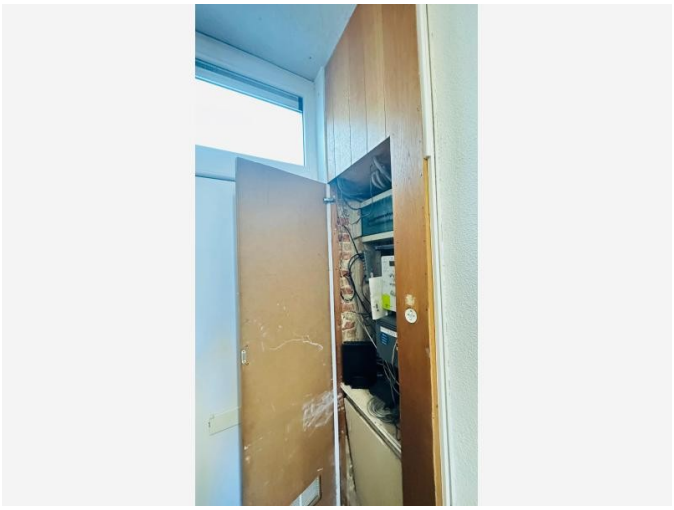
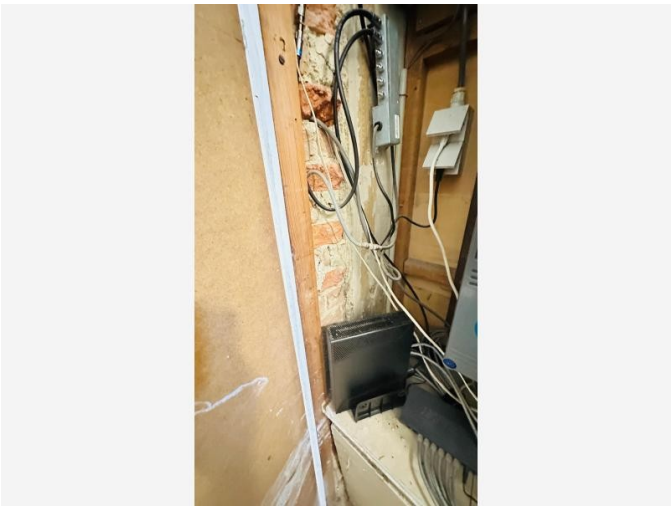
Fiche 4: Pleister muren

Geen asbest

Beschrijving	Pleister muren
Omgeving	Binnen
Primaire drager	Binnenwand
Bindmiddel van materiaal	Gips - kalk
Gebondenheid op basis van bindmiddel	Niet-hechtgebonden
Hoeveelheid (oppervlakte - dikte - aantal)	• 220,00 m^2 - 1,00 cm - 1 stuk
Totaal volume	2,20 m^3
Identificatiemethode	Een monstername door de asbestdeskundige met laboanalyse door een asbestlabo.
Destructieve handeling voor identificatie	Nee
Opmerking	Bij aflevering van het attest is de hoeveelheid zonder enige waarborg van oppervlakte en het verschil in min of meer tussen de werkelijke en de ingevoerde oppervlakte of gewicht ook al overtrof dit verschil 100%. De muren met pleister worden aangeduid met lijnen. Als deze niet getekend zijn wil dat zeggen dat er visueel geen pleister aanwezig is . Achterliggende lagen zijn daarbij niet gekend of vast te stellen .

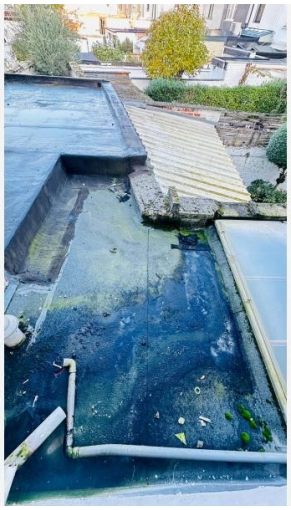
Fiche 6: Plat dak roofing

Geen asbest

Beschrijving	Plat dak roofing
Omgeving	Buiten
Primaire drager	Plat dak
Bindmiddel van materiaal	Bitumen (roofing, teer, asfalt)
Gebondenheid op basis van bindmiddel	Hecht
Hoeveelheid (oppervlakte - aantal)	• 20,00 m^2 - 1 stuk
Totale oppervlakte	20,00 m^2
Identificatiemethode	Een monstername door de asbestdeskundige met laboanalyse door een asbestlabo.
Destructieve handeling voor identificatie	Nee
Opmerking	Bij aflevering van het attest is de hoeveelheid zonder enige waarborg van oppervlakte en het verschil in min of meer tussen de werkelijke en de ingevoerde oppervlakte of gewicht ook al overtrof dit verschil 100%.
