Asbestinventarisattest

Klijtstraat 63, 8870 Izegem

Attestnummer : **20260223-000415.000**
Uitgegeven op : **23.02.2026**
Geldig tot : **23.02.2031**

Niet-asbestveilig

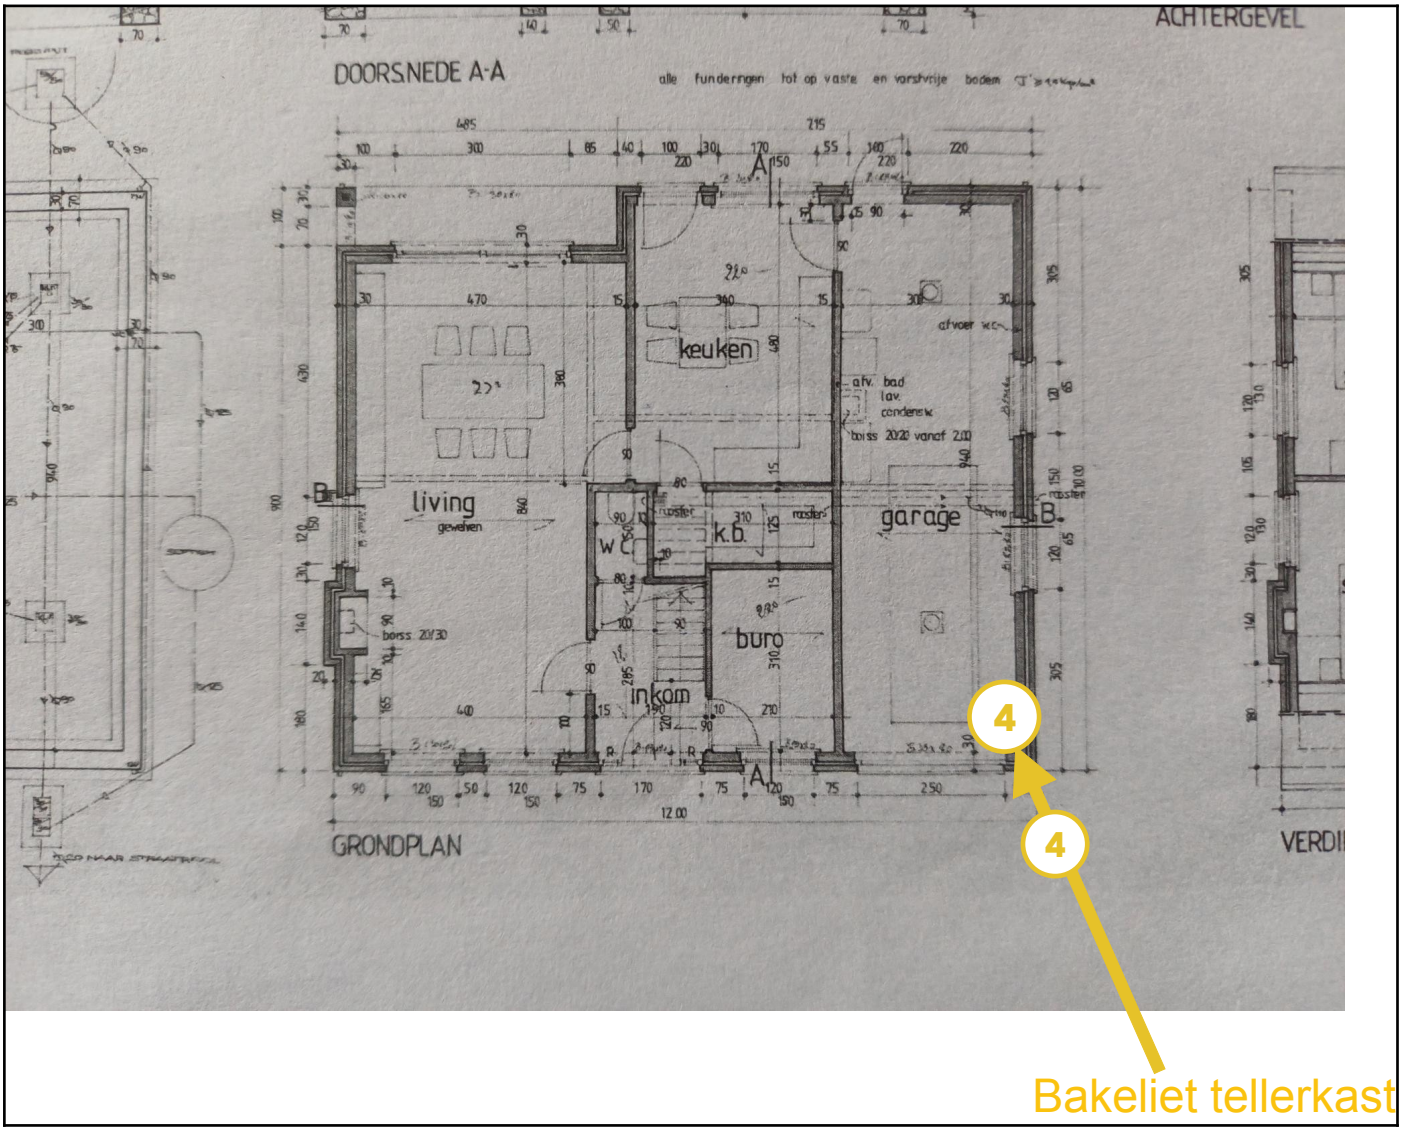
Plan 1.1: Gelijkvloers - bakeliet tellerkast

Beschrijving	Type	Actie
4. Bakeliet tellerkast	Asbestmateriaal	Zorgvuldig beheren

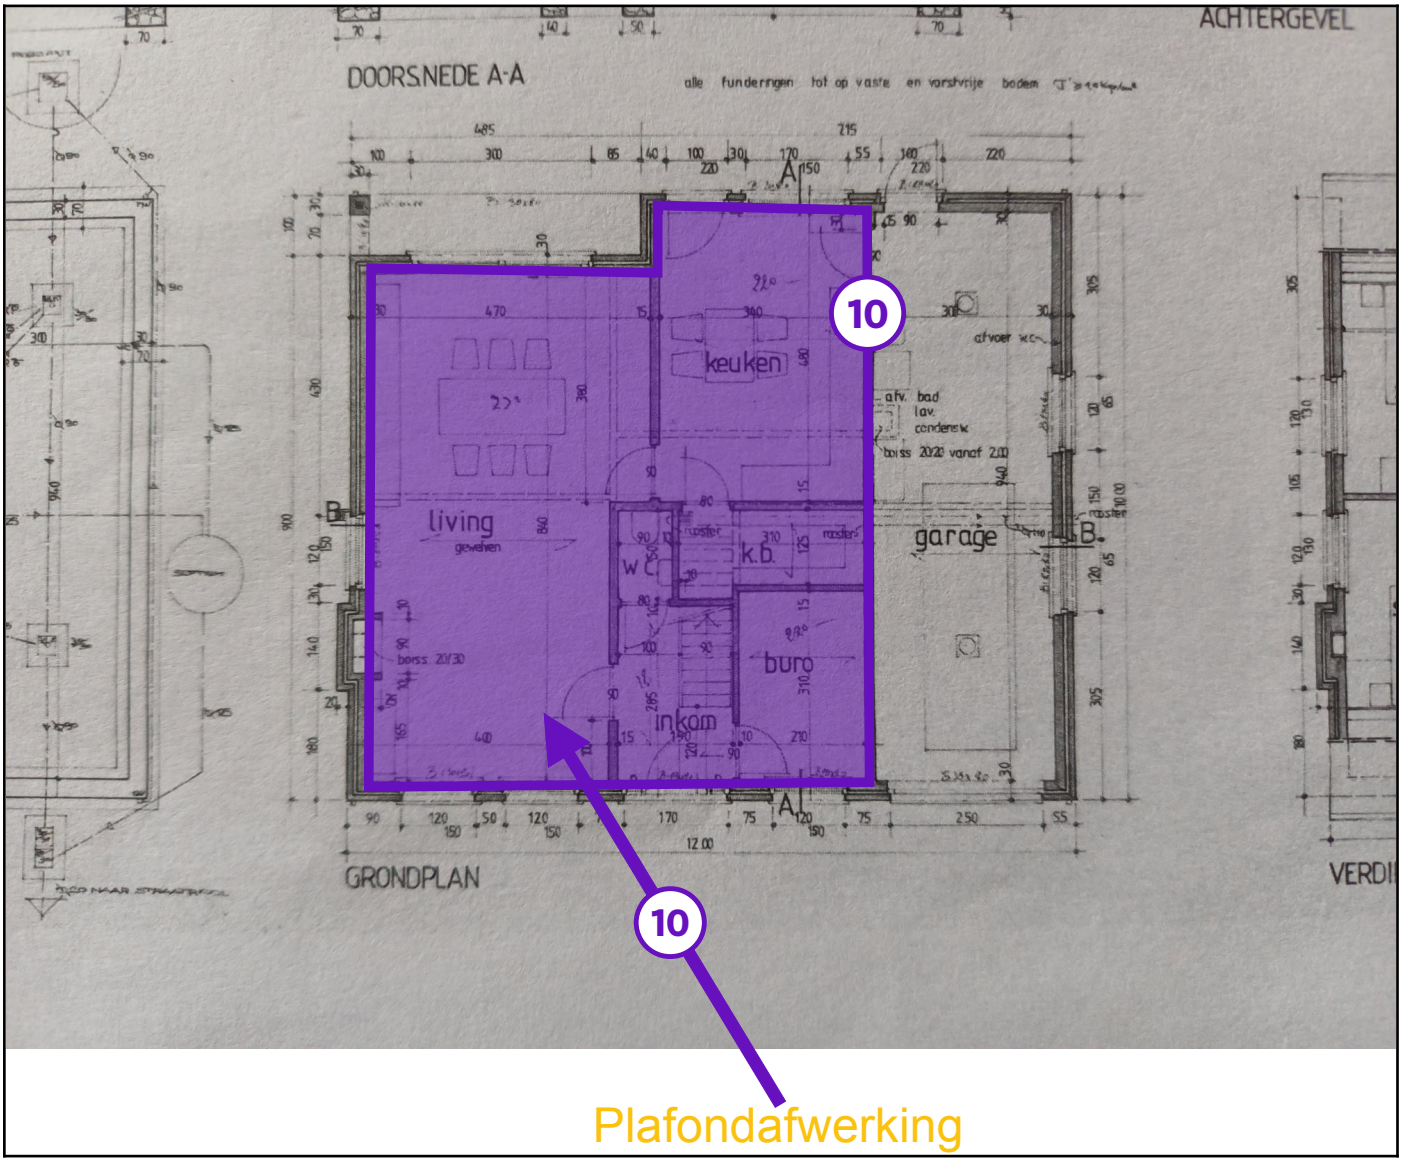
Plan 1.2: Gelijkvloers - plafondafwerking

Beschrijving	Type	Actie
10. Plafondafwerking uit niet-asbestverdacht materiaal	Advies	-

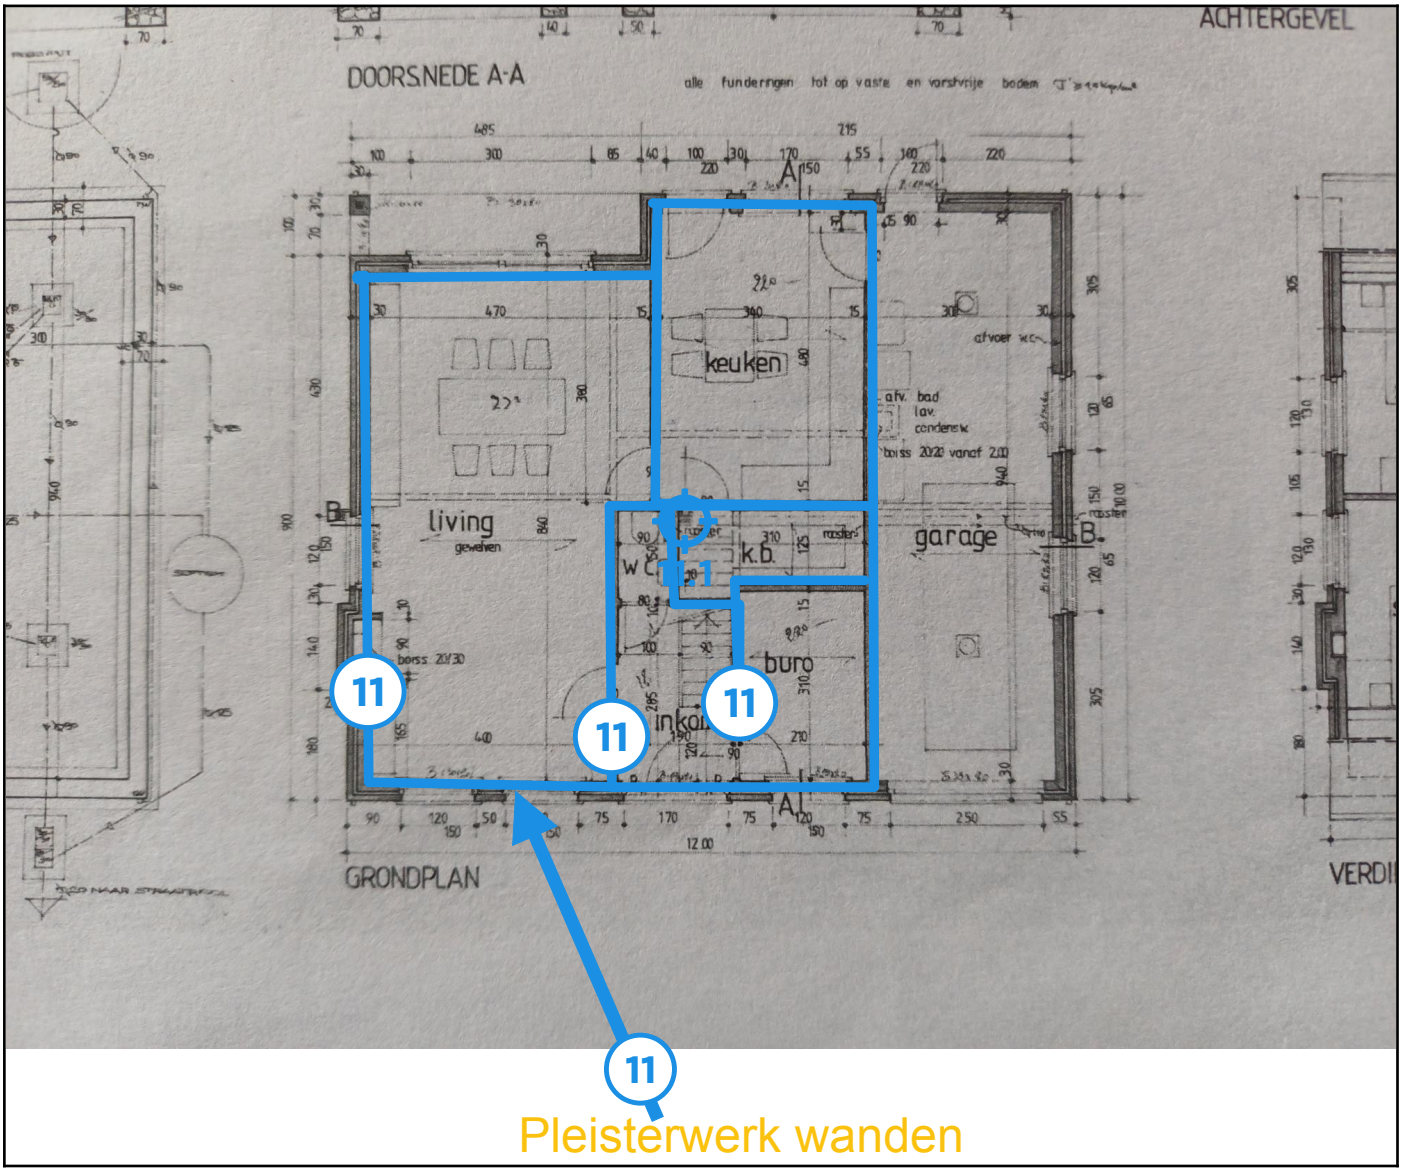
Plan 1.3: Gelijkvloers - pleisterwerk wanden

Beschrijving	Type	Actie
11. Pleisterwerk wanden	Geen asbest	-
11.1 Code: MM001	Mengmonster	-

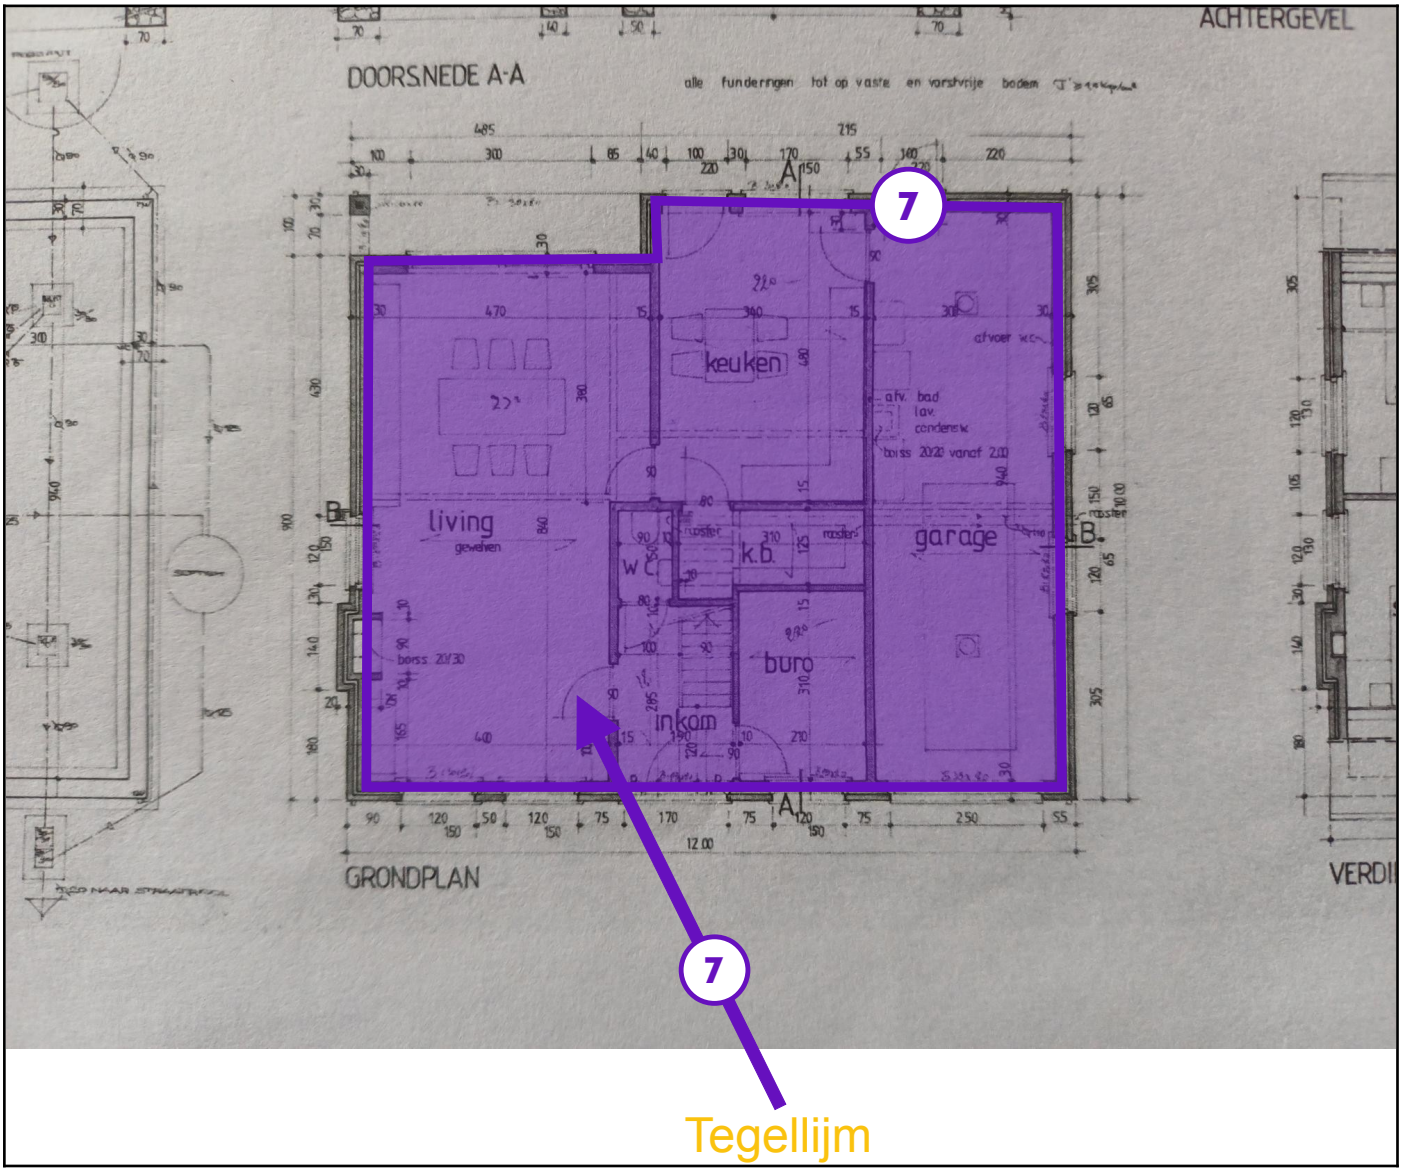
Plan 1.4: Gelijkvloers - tegellijm

Beschrijving	Type	Actie
7. Tegellijm	Advies	-

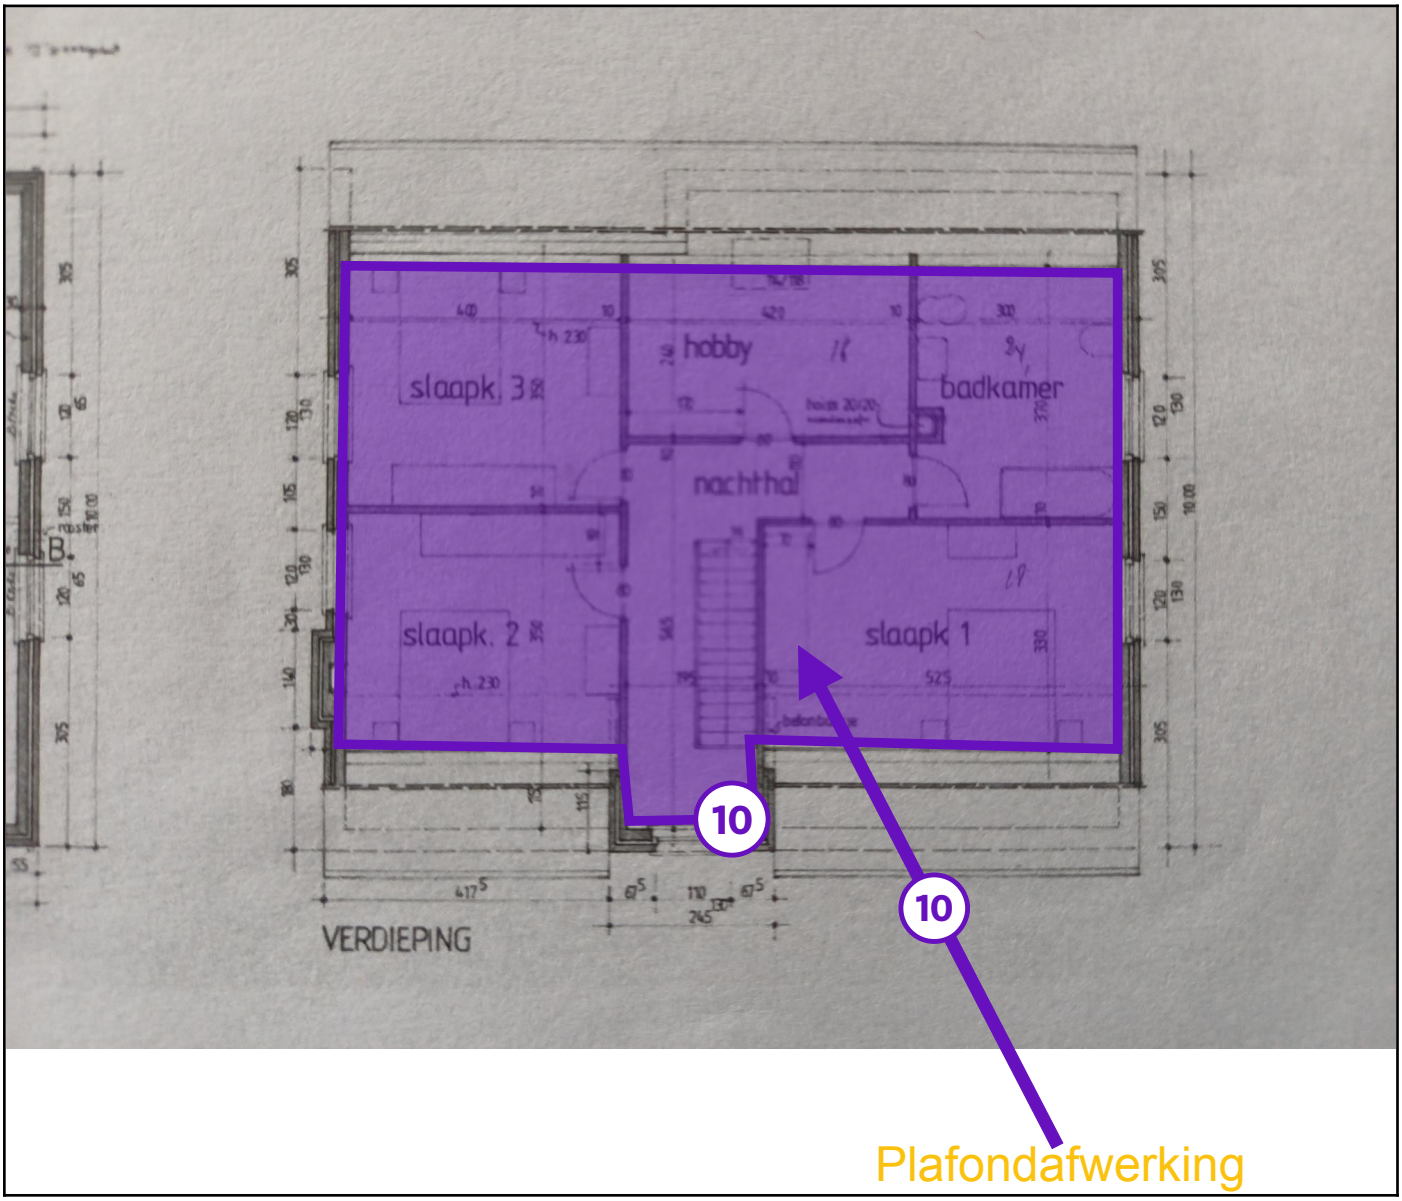
Plan 1.6: 1ste verdiep - plafondafwerking

Beschrijving	Type	Actie
10. Plafondafwerking uit niet-asbestverdacht materiaal	Advies	-

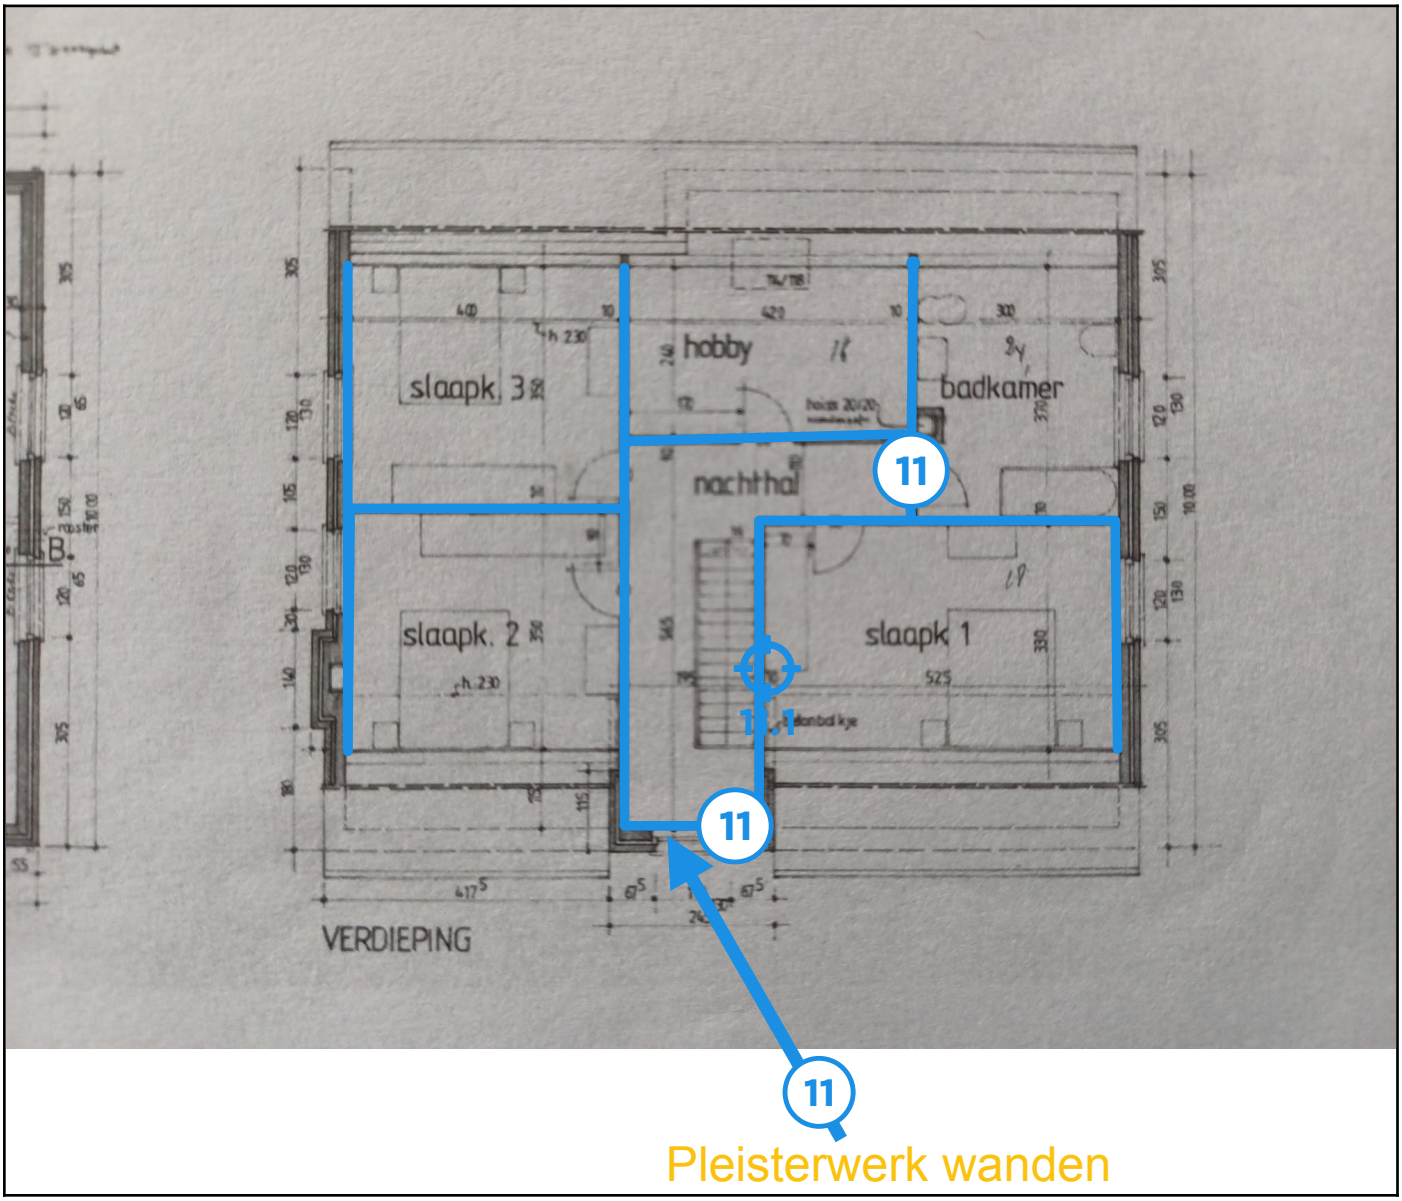
Plan 1.7: 1ste verdiep - pleisterwerk wanden

Beschrijving	Type	Actie
11. Pleisterwerk wanden	Geen asbest	-
11.1 Code: MM001	Mengmonster	-

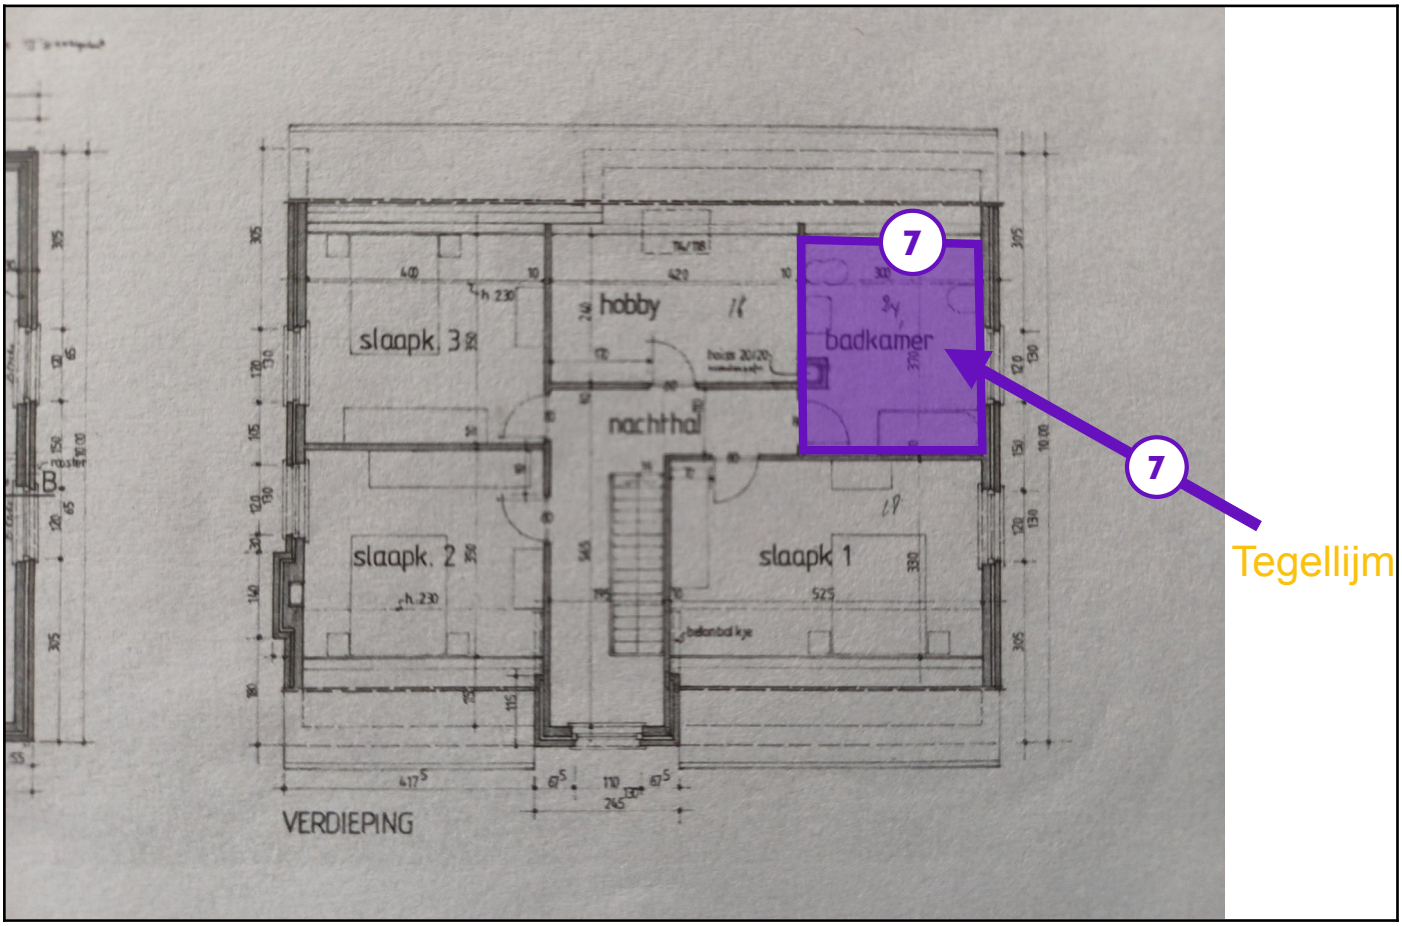
Plan 1.8: 1ste verdiep - tegellijm

Beschrijving	Type	Actie
7. Tegellijm	Advies	-

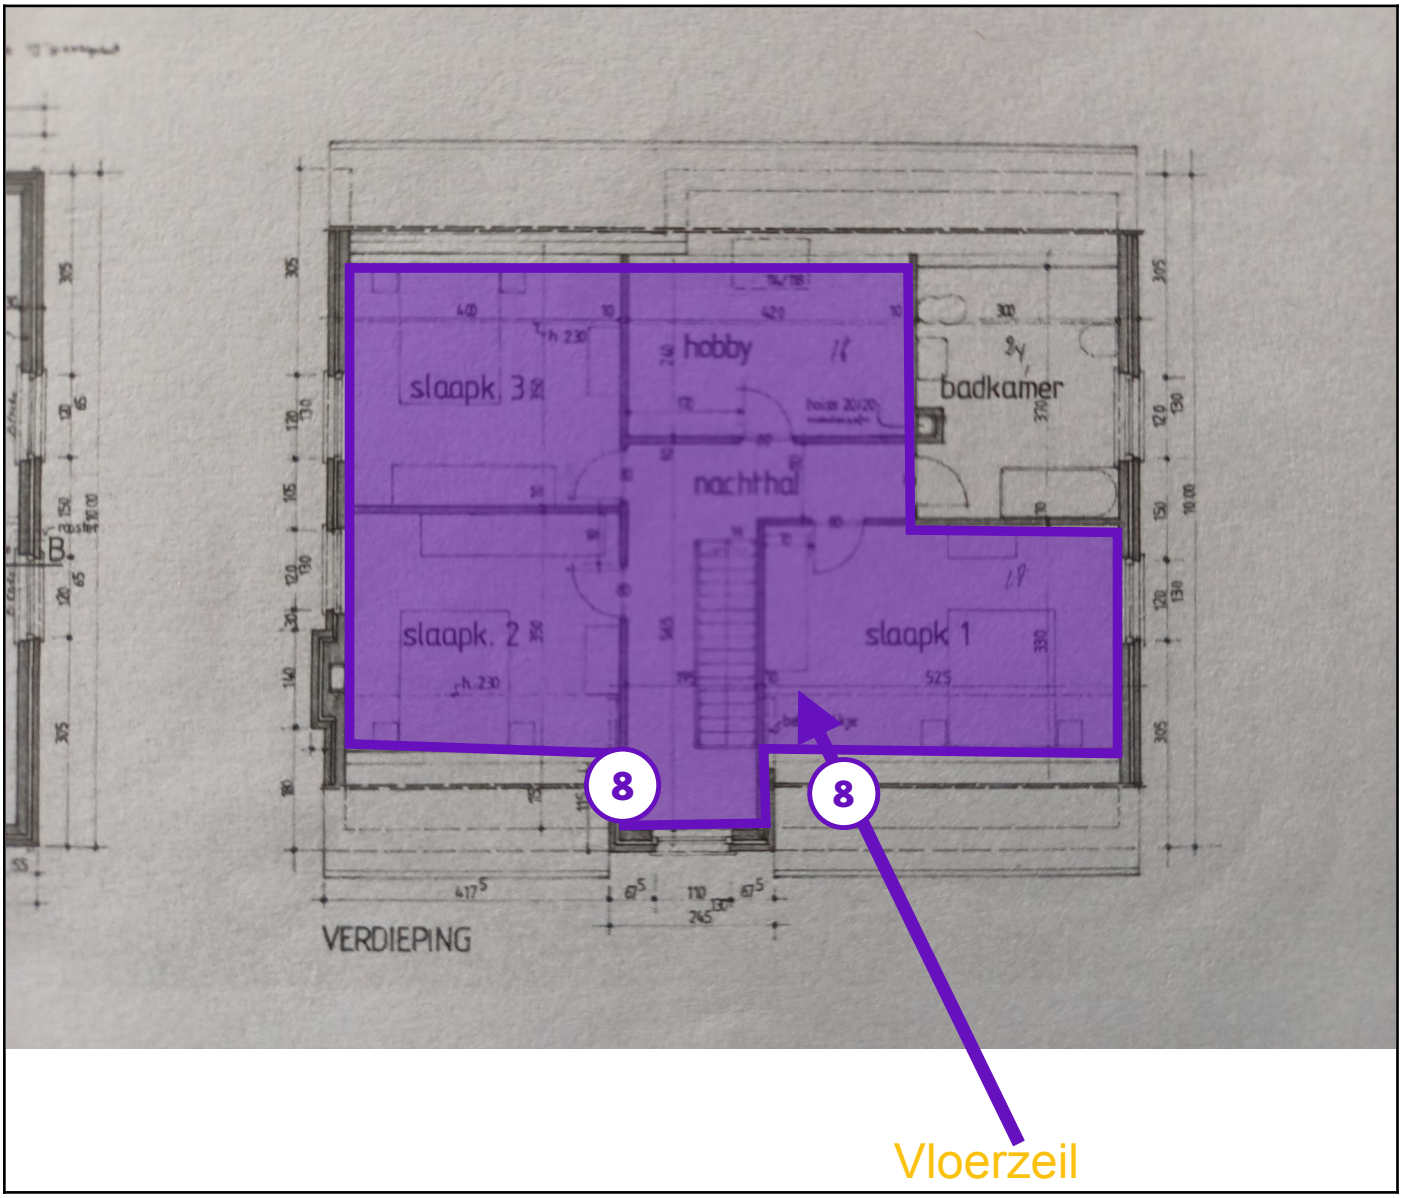
Plan 1.9: 1ste verdiep - vloerzeil

Beschrijving	Type	Actie
8. Vloerzeil	Advies	-

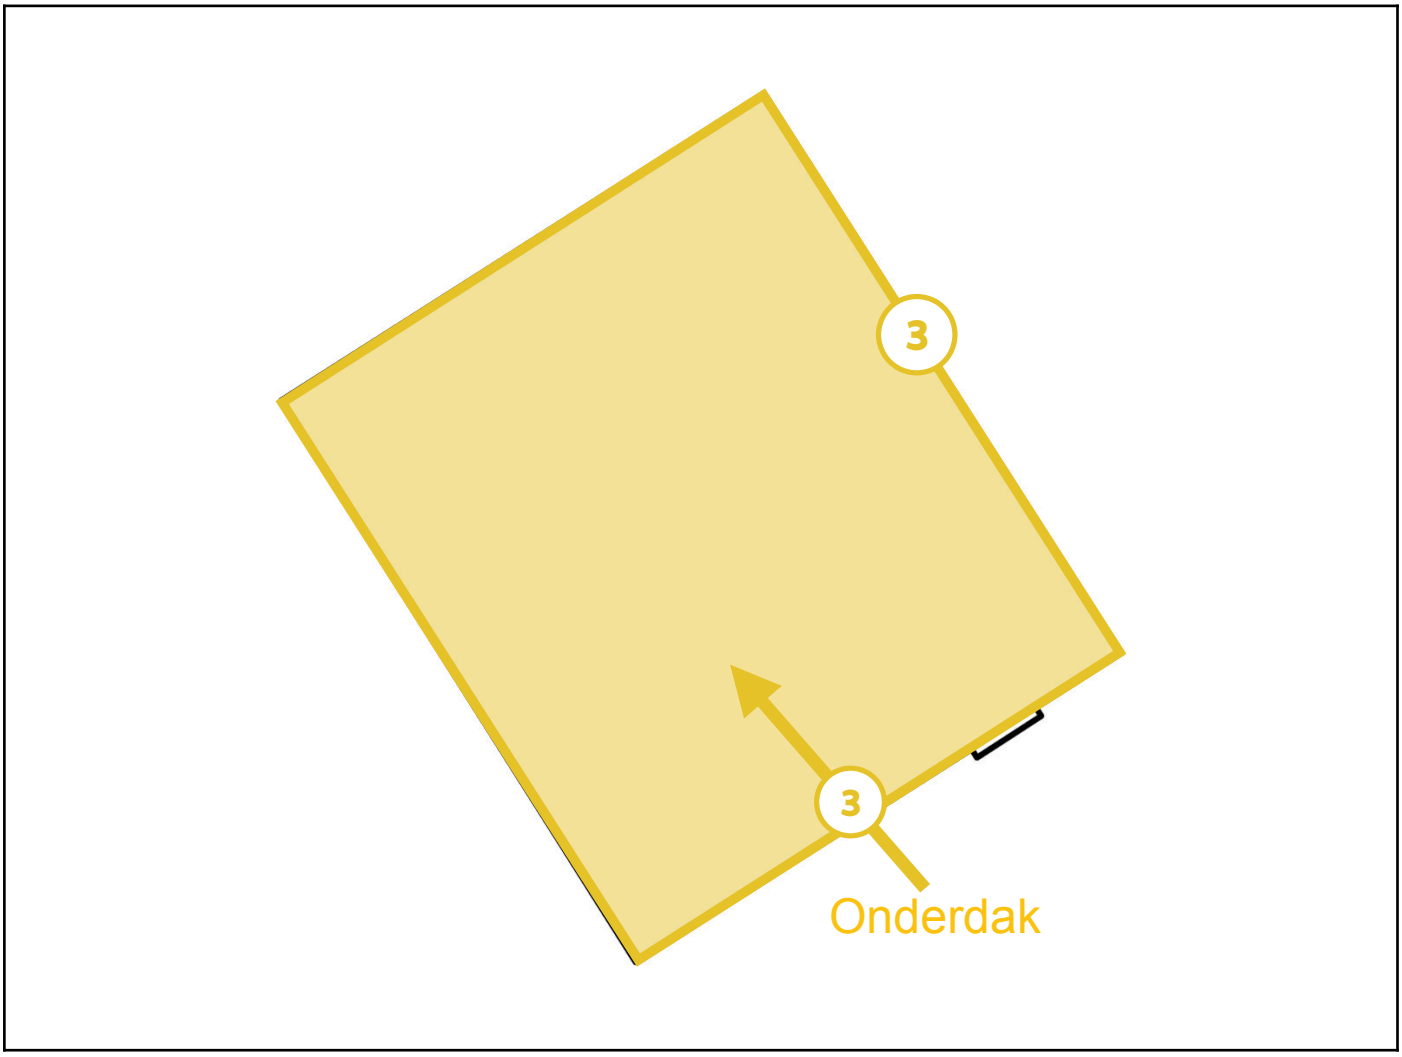
Plan 1.10: Dakplan - onderdak

Beschrijving	Type	Actie
3. Onderdak	Asbestmateriaal	Zorgvuldig beheren

Eindbeoordeling materiaalrisico	Laag materiaalrisico en/of verlaagde kans op vezelvrijgave

- Zorg voor een veilig beheer. Vermijd het beschadigen van het asbestmateriaal. Controleer de toestand jaarlijks op wijzigingen.
- Voer bijkomende staalname(s) uit.

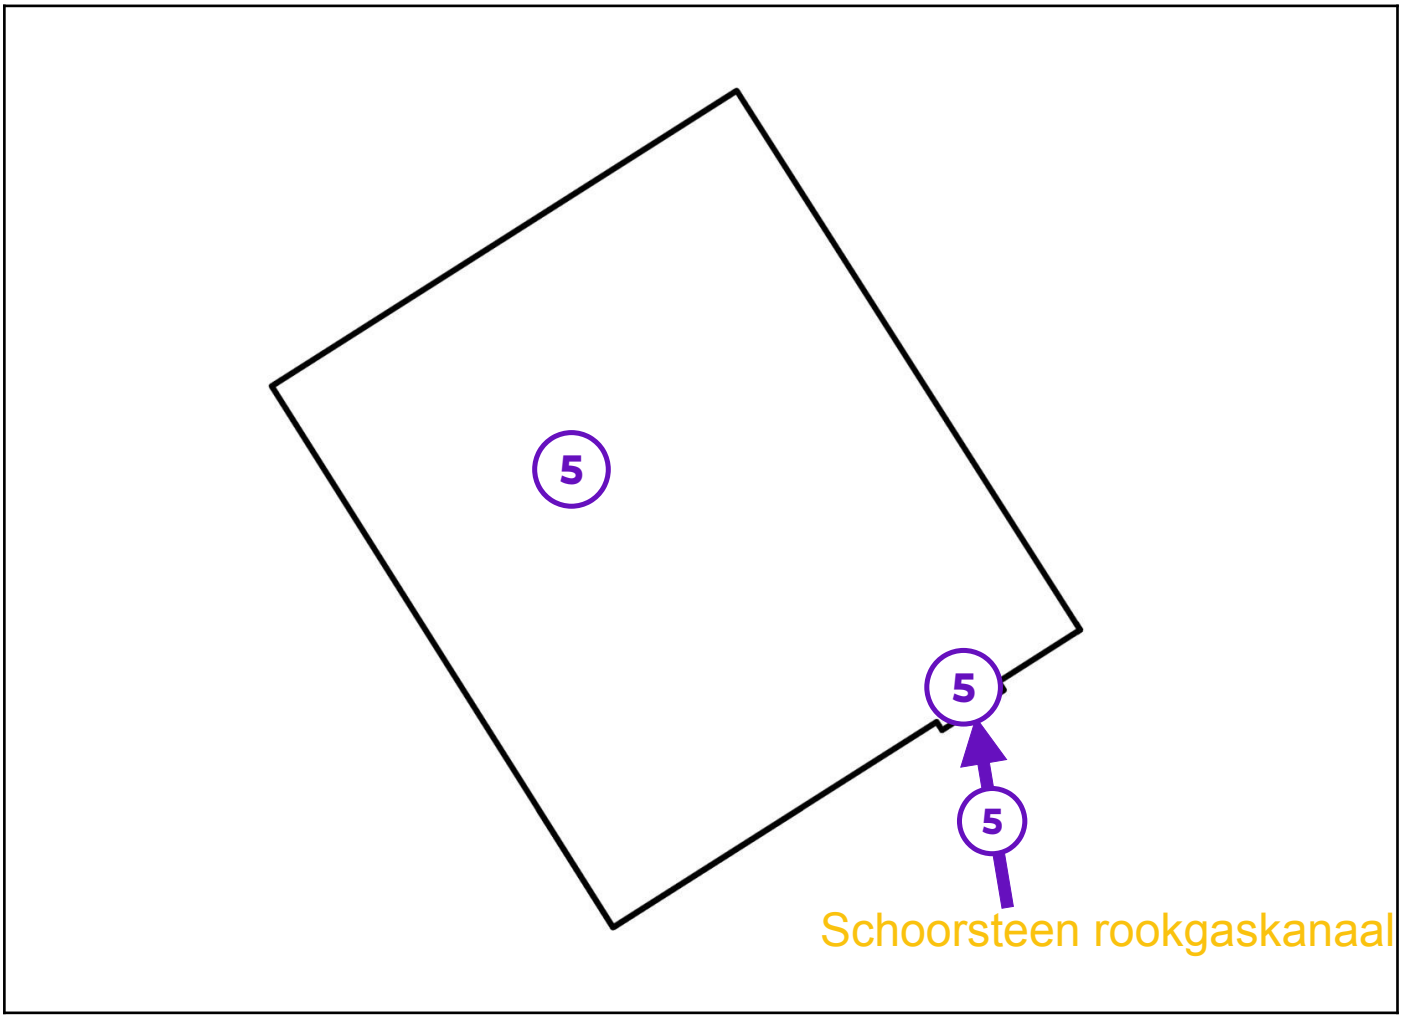
Plan 1.11: Dakplan - schoorsteen rookgaskanaal

Beschrijving	Type	Actie
5. Schoorsteen rookgaskanaal	Beperking	-

Uitleg van de asbestdeskundige: Het rookgaskanaal is niet beoordeeld. Aan de binnenzijde is het rookgaskanaal niet zichtbaar. Aan de buitenzijde is het hoger dan 3,5 meter om de schoorsteen te inspecteren. Het is niet zichtbaar of er een asbestverdacht rookgaskanaal aanwezig is in de schoorsteen. Conform het inspectieprotocol mag ik een beperking inroepen voor hoogtes hoger dan 3,5 m. Indien men dit wil laten onderzoeken, dient er een nieuwe afspraak gemaakt te worden en moet er een hoogtewerker voorzien worden, evenals iemand die bevoegd is om deze te bedienen en eventueel een technieker die de al dan niet aanwezige schouwhoed kan afnemen en weer terugplaatsen.

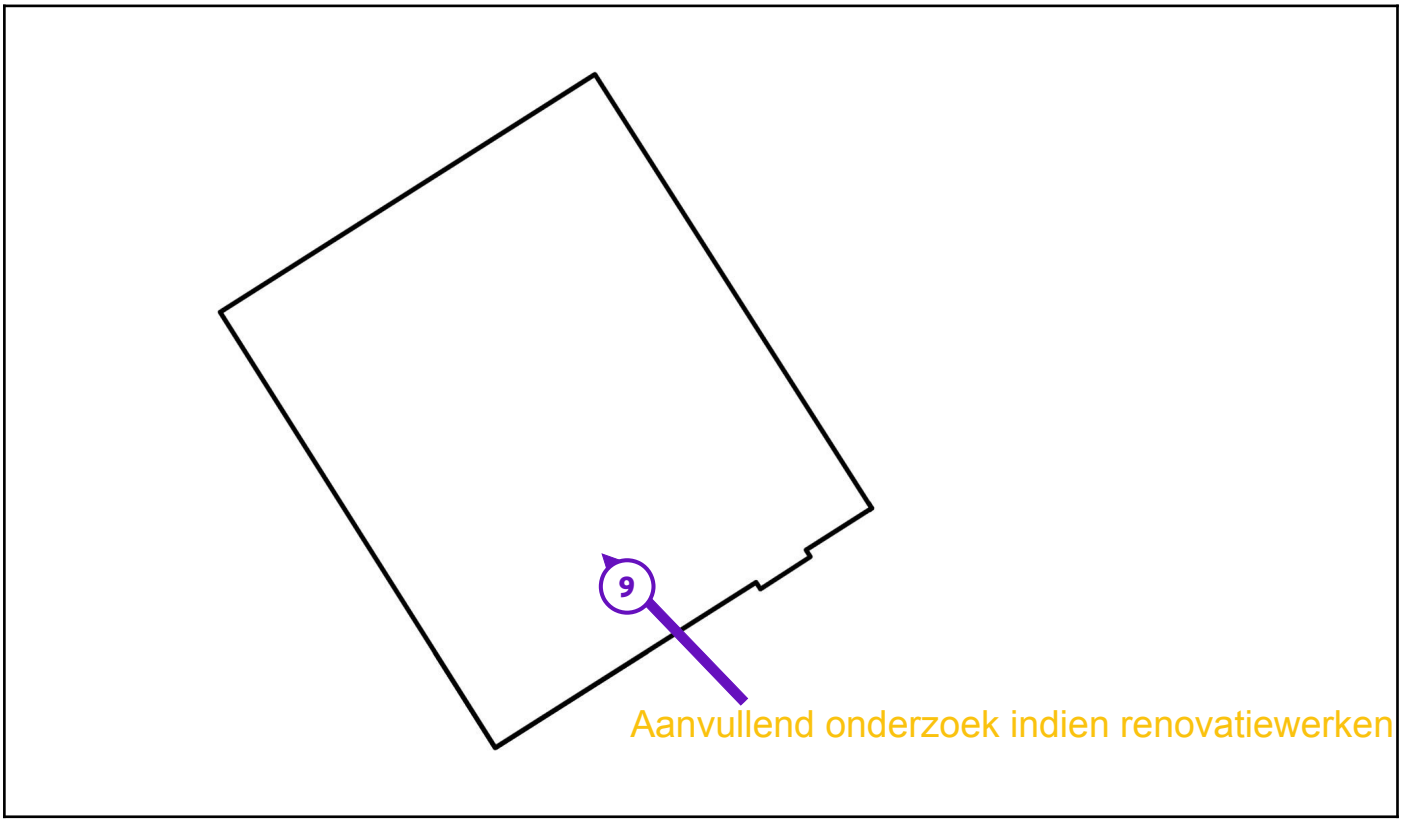
Plan 1.12: Volledige woning - aanvullend onderzoek

Beschrijving	Type	Actie
9. Aanvullend onderzoek indien renovatiewerken	Advies	-

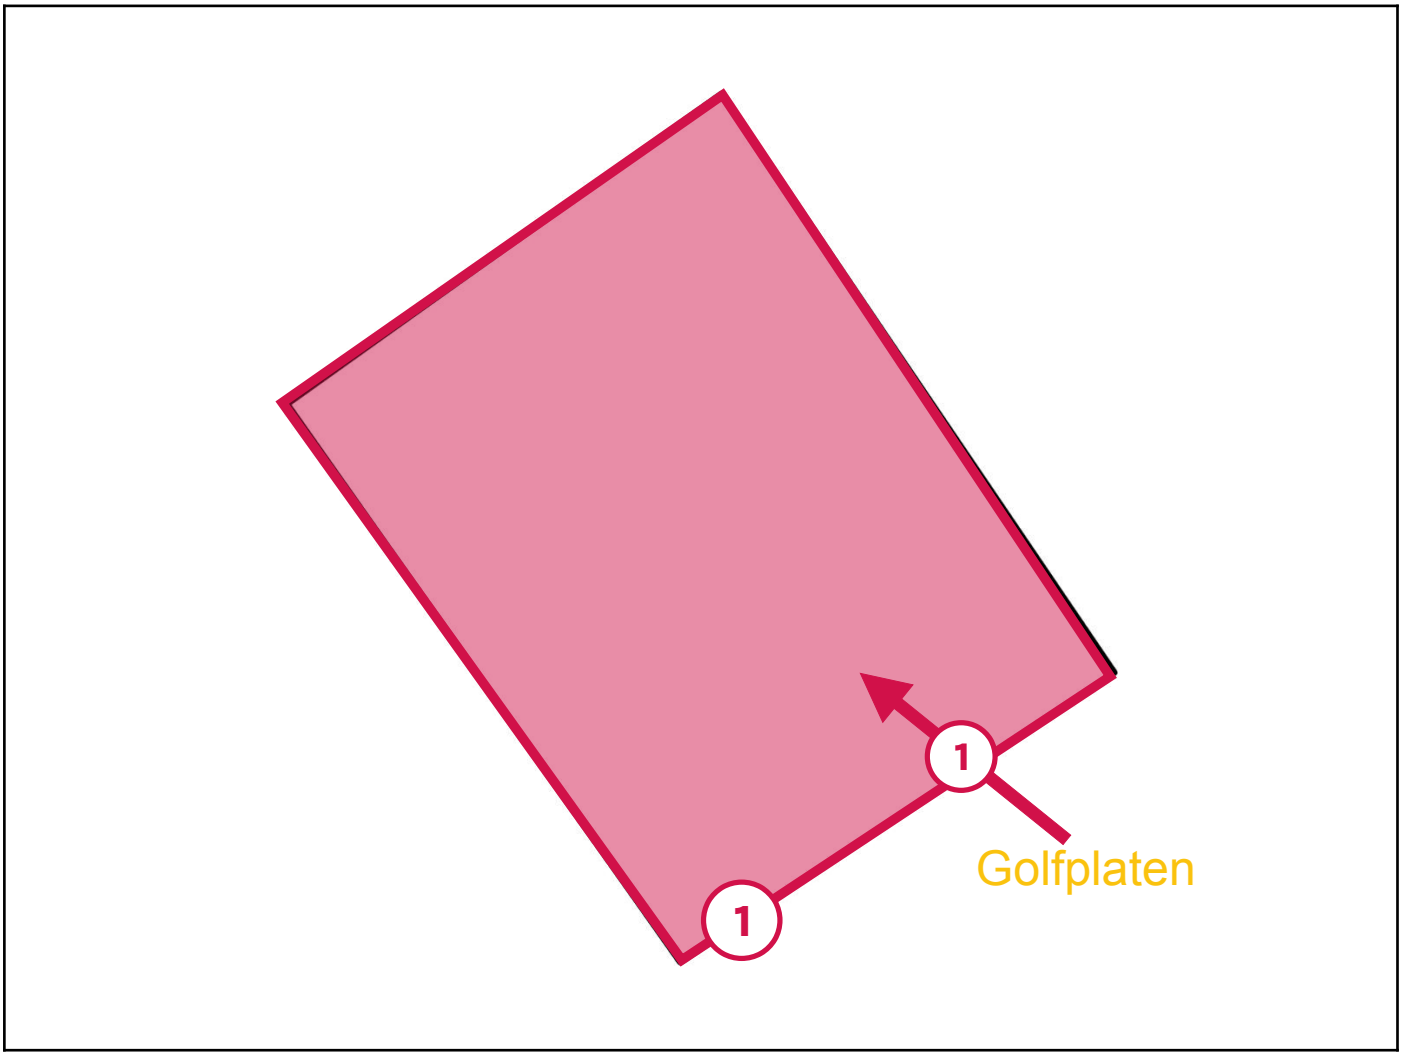
Plan 2.1: Tuinhuis plan - golfplaten

Beschrijving	Type	Actie
1. Golfplaten	Asbestmateriaal	Dringend verwijderen

Eindbeoordeling materiaalrisico	Hoog materiaalrisico en/of hoge kans op vezelvrijgave

Gebondenheid	Categorie 1: hechtgebonden in oorsprong
Asbestsoort (vezeltype)	Crocidoliet aanwezig
Asbestconcentratie	Laag (< 50%)
Afschermingsgraad van het gehele materiaal	Geheel of deels (ook) vrij aan de binnenlucht
Toestand van het materiaal	Matig beschadigd, matig verweerd

- Verwijder dit asbestmateriaal zo snel mogelijk. Volg de toestand goed op.
- Hemelwater dat afspoelt van asbestcement daken of gevels kan asbestdeeltjes bevatten. Gebruik het enkel voor gesloten circuits (bv. spoelen toiletten). Reinig na het vervangen van het dak of de gevel de dakgoten en regenwaterput of -ton om asbesthoudend sediment of slib te verwijderen
- Voer bijkomende staalname(s) uit.

- Eenvoudige handelingen: enkel door erkend asbestverwijderaar
  Gezien de staat van de golfplaten, die redelijk verweerd zijn, en hoewel deze eventueel door eenvoudige handelingen verwijderd kunnen worden, adviseer ik als deskundige om de verwijdering te laten uitvoeren door een erkende asbestverwijderaar. Dit garandeert de veiligheid van zowel de bewoners als de buren.

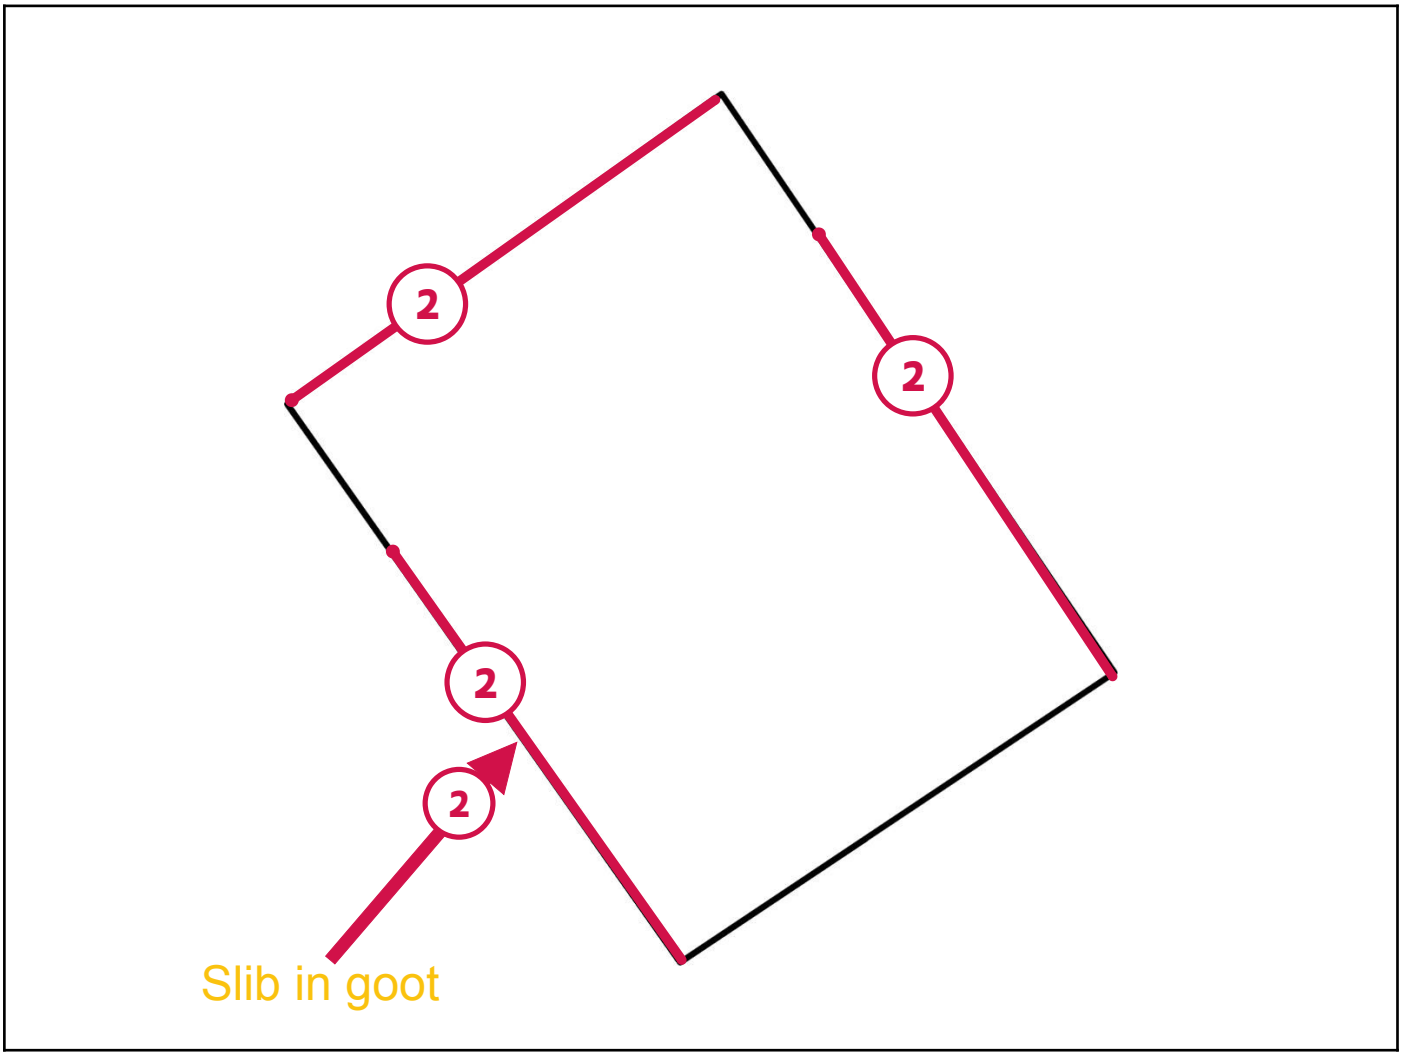
Plan 2.2: Tuinhuis plan - slib in goot

Beschrijving	Type	Actie
2. Slib in goot	Asbestmateriaal	Dringend verwijderen

- Verwijder het asbestafval.

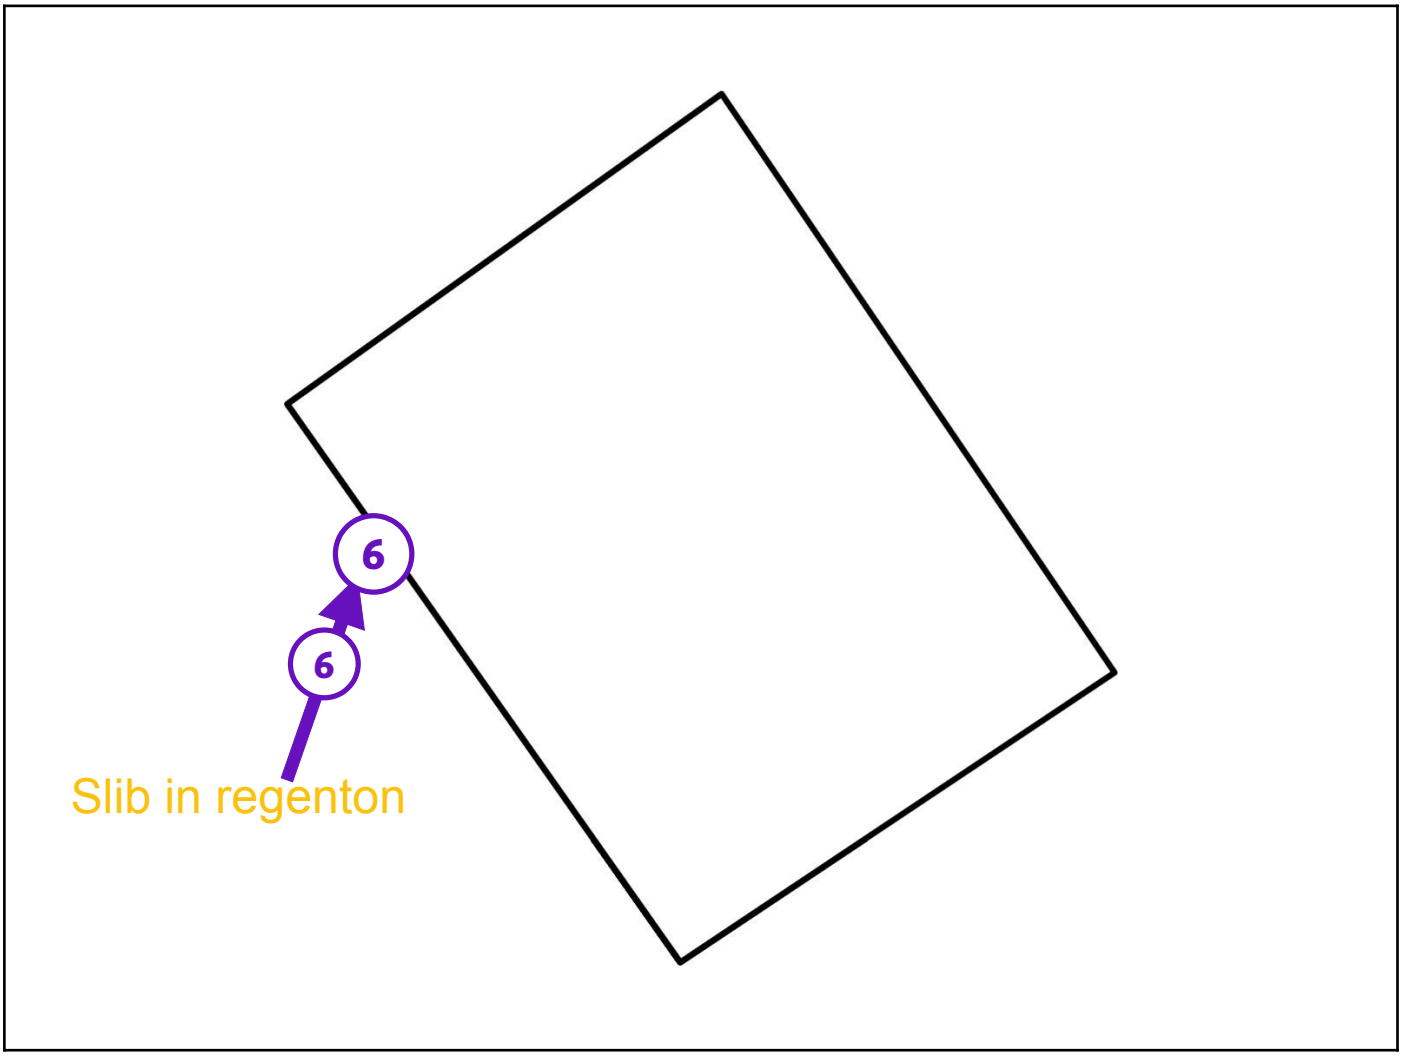
Plan 2.3: Tuinhuis plan - slib in regenton

Beschrijving	Type	Actie
6. Slib in regenton	Beperking	-

Uitleg van de asbestdeskundige: Het slib in de regenton kan niet worden beoordeeld. Conform het inspectieprotocol mag ik hiervoor een beperking inroepen.

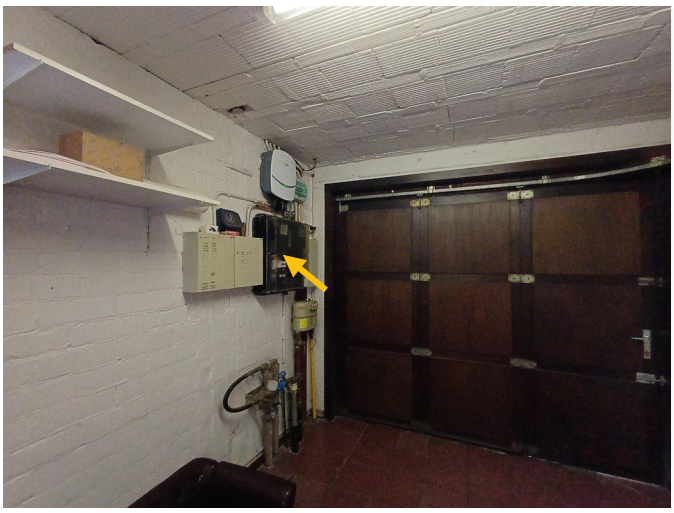
Fiche 4: Bakeliet tellerkast

Eindbeoordeling materiaalrisico	Zeer laag materiaalrisico en/of zeer lage kans op vezelvrijgave

- Zorg voor een veilig beheer. Vermijd het beschadigen van het asbestmateriaal. Controleer de toestand jaarlijks op wijzigingen.
- Voer bijkomende staalname(s) uit.

- Eenvoudige handelingen: enkel door erkend asbestverwijderaar
  Deze toepassing mag volgens de huidige wetgeving worden verwijderd via eenvoudige handelingen. Aangezien deze toepassing echter eigendom is van de nutsvoorzieningsmaatschappij, mag deze uitsluitend worden verwijderd door hen of door een door hen aangestelde onderaannemer die beschikt over de nodige attesten en opleidingen. Daarom wordt hier verwezen naar de methode van een erkende verwijderaar, maar in feite dient dit via de nutsvoorzieningsmaatschappij te verlopen.
