Asbestinventarisattest

Klijtstraat 63, 8870 Izegem

Attestnummer : **20260223-000415.000**
Uitgegeven op : **23.02.2026**
Geldig tot : **23.02.2031**

Niet-asbestveilig

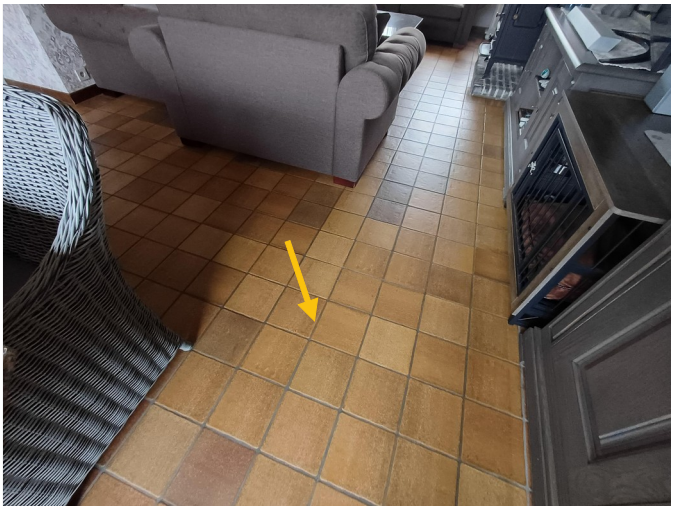
Fiche 7: Tegellijm

De wandtegels, vloeren en plinten zijn in goede staat. Het betreft een niet-destructief onderzoek. Achterliggende materialen konden niet worden geïdentificeerd en geinspecteerd. Er is een kans dat de wandtegels, vloeren en plinten werden bevestigd met asbesthoudende lijm.

Bij renovatie of sloop is het aangeraden om een destructief onderzoek te laten uitvoeren van deze toepassingen.
