Asbestinventarisattest

Hogestraat 98, 8830 Hooglede

Attestnummer : **20250401-000124.000**
Uitgegeven op : **01.04.2025**
Geldig tot : **01.04.2035**

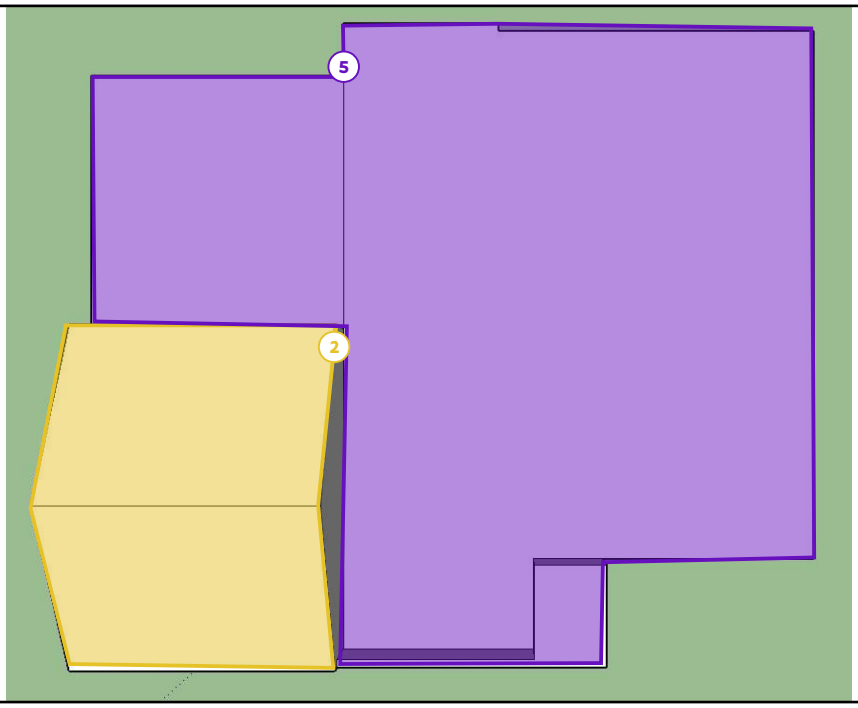
Plan 3.11: dakplan dakbedekking

Beschrijving	Type	Actie
2. woning : onderdakplaten	Asbestmateriaal	Zorgvuldig beheren
5. woning / winkel : EPDM/PVC bekleding	Advies	-

Eindbeoordeling materiaalrisico	Laag materiaalrisico en/of verlaagde kans op vezelvrijgave

- Zorg voor een veilig beheer en verwijder dit asbestmateriaal wanneer het bij werken eenvoudig bereikbaar wordt. Controleer de toestand jaarlijks op wijzigingen.

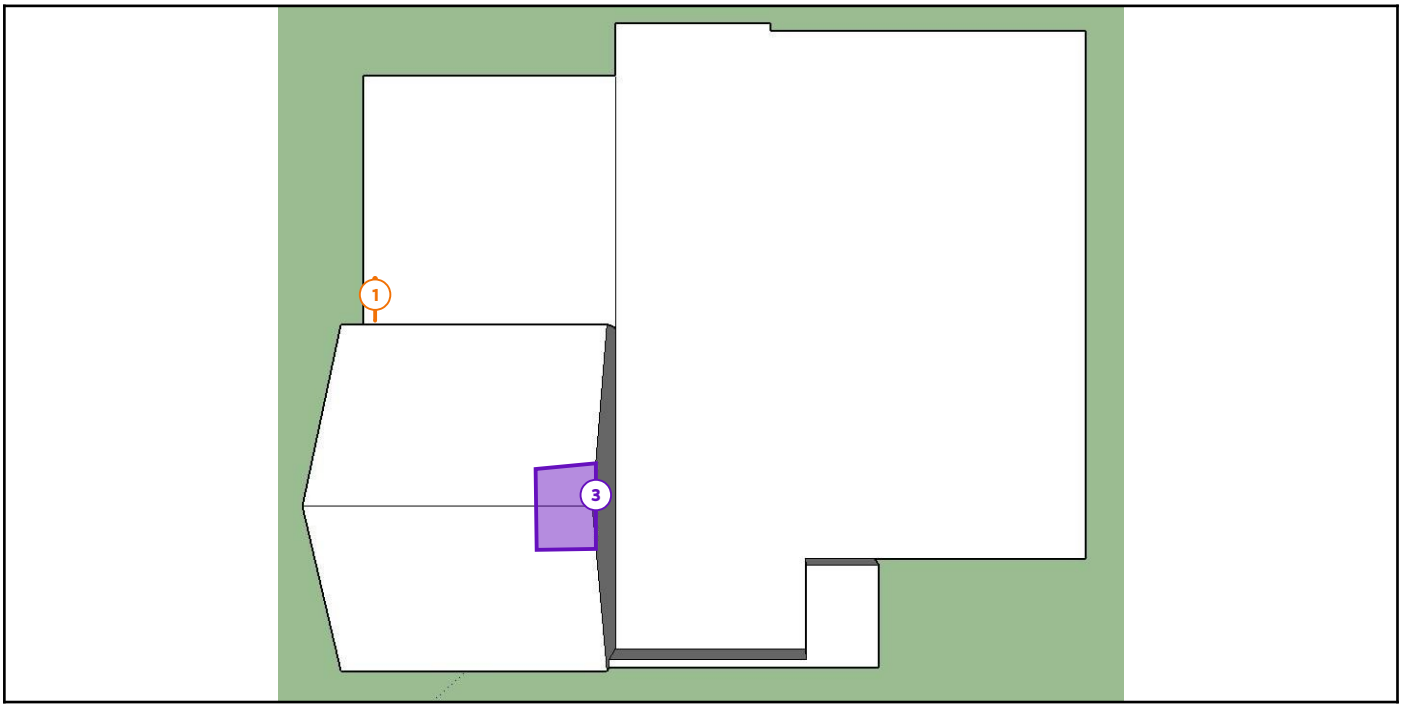
Plan 3.12: dakplan schouw en deksteen

Beschrijving	Type	Actie
1. woning : deksteen	Asbestmateriaal	Verwijderen
3. woning : schouw	Beperking	-

Eindbeoordeling materiaalrisico	Verhoogd materiaalrisico en/of verhoogde kans op vezelvrijgave

- Zorg voor een veilig beheer. Vermijd het beschadigen van het asbestmateriaal. Controleer de toestand jaarlijks op wijzigingen.

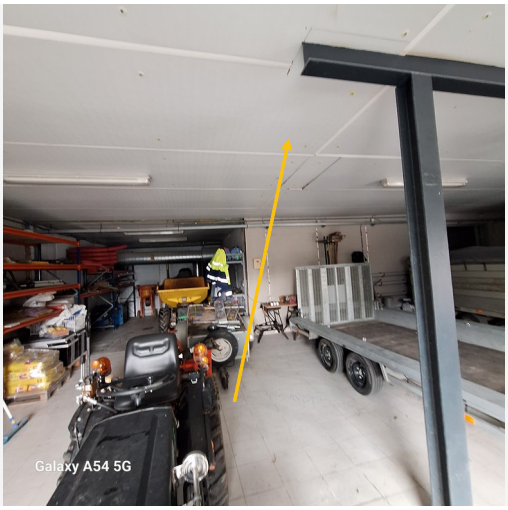
Fiche 6: stockage ruimte : vals plafond

het plafond van de stockage bestaat voor deel uit isolatie . deze materialen zijn op zich niet asbestverdacht.
het is echter niet mogelijk om binnen de scoop van een niet destructief onderzoek de ruimte achter het plafond te inspecteren.

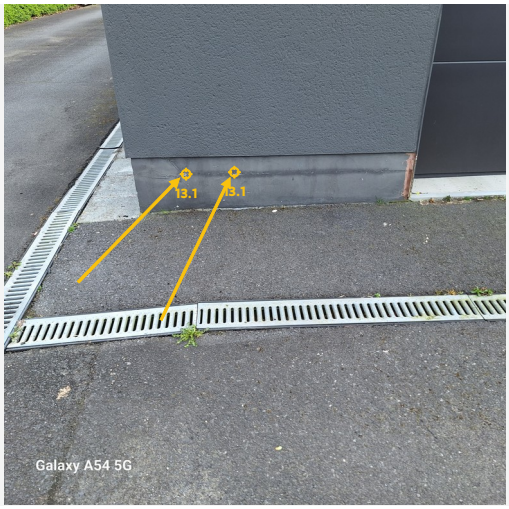
Fiche 13: woning/winkel/bijgebouw : cementering plint

Geen asbest

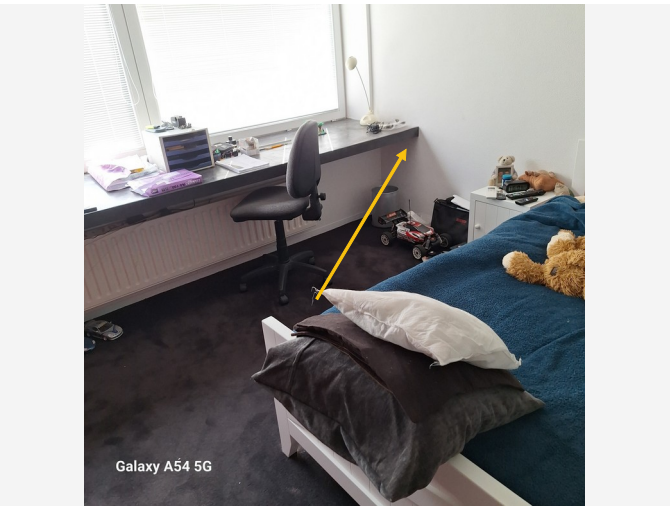
Fiche 15: woning : wandpleisterwerk

Geen asbest

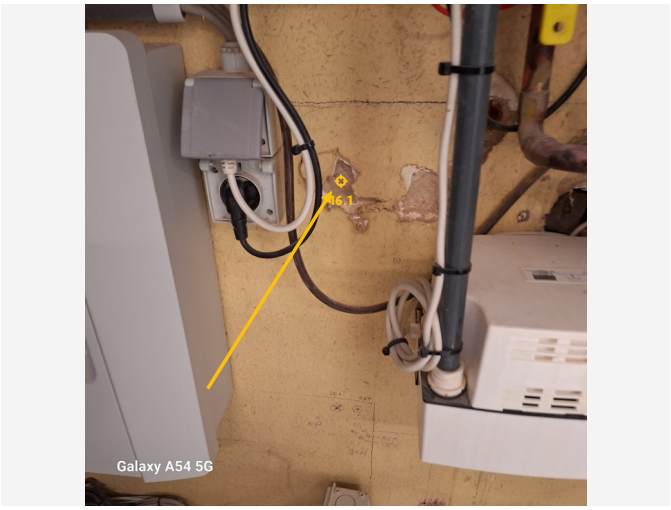
Fiche 16: winkel : wandpleisterwerk

Geen asbest
