Asbestinventarisattest

Hoogstraat 97, 8780 Oostrozebeke

Attestnummer : **20260922-000341.000**
Uitgegeven op : **22.09.2026**
Geldig tot : **22.09.2036**

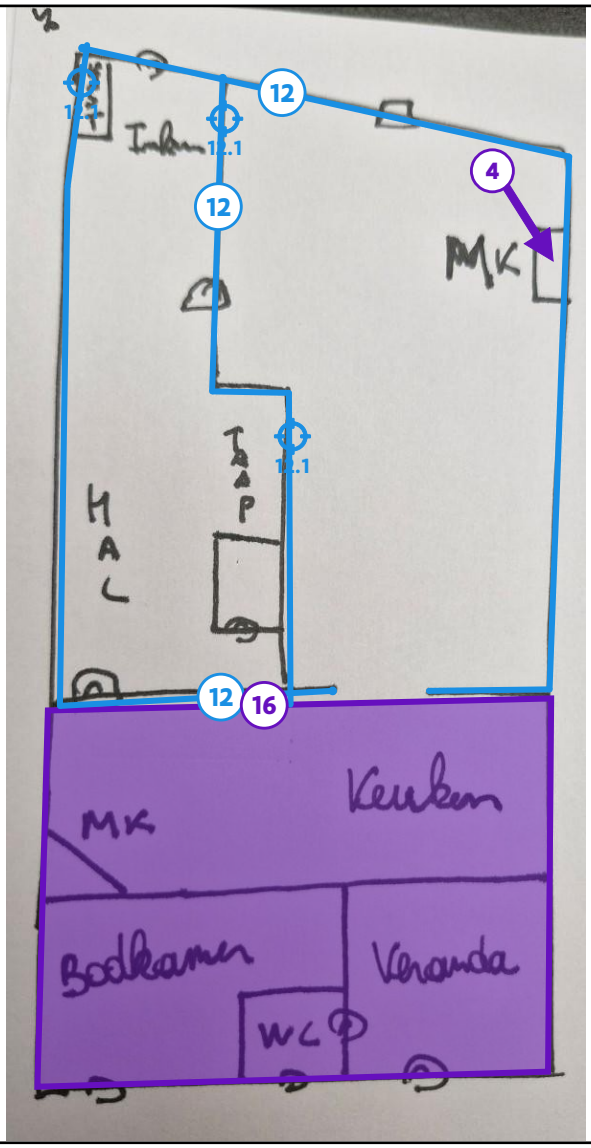
Plan 1.1: gelijkvloers

Beschrijving	Type	Actie
4. Materialen van rookgaskanalen	Beperking	-
12. PW (muren)	Geen asbest	-
12.1 Code: MM1	Mengmonster	-
16. EPDM (platte dak)	Overige ruimte of materiaal	-

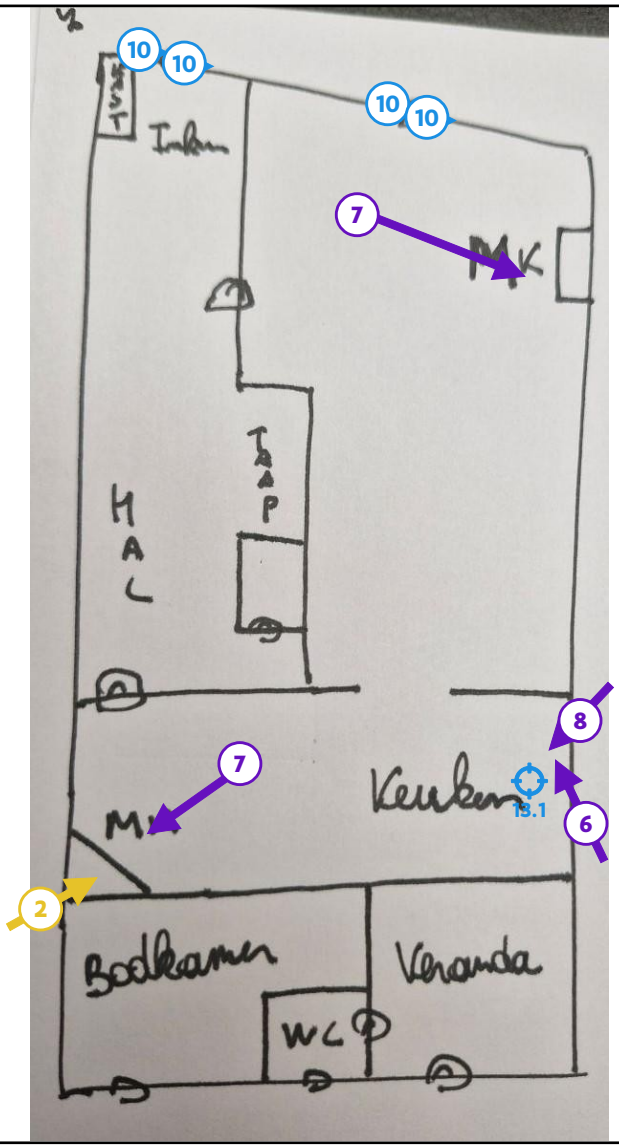
Plan 1.2: gelijkvloers kopie

Beschrijving	Type	Actie
2. afvoerbuis	Asbestmateriaal	Zorgvuldig beheren
6. dampkap	Advies	-
7. mazoutkachels	Advies	-
8. kookplaat	Advies	-
10. kit (muur-kader)	Geen asbest	-
13. verflaag (onderkant spoelbak)	Geen asbest	-

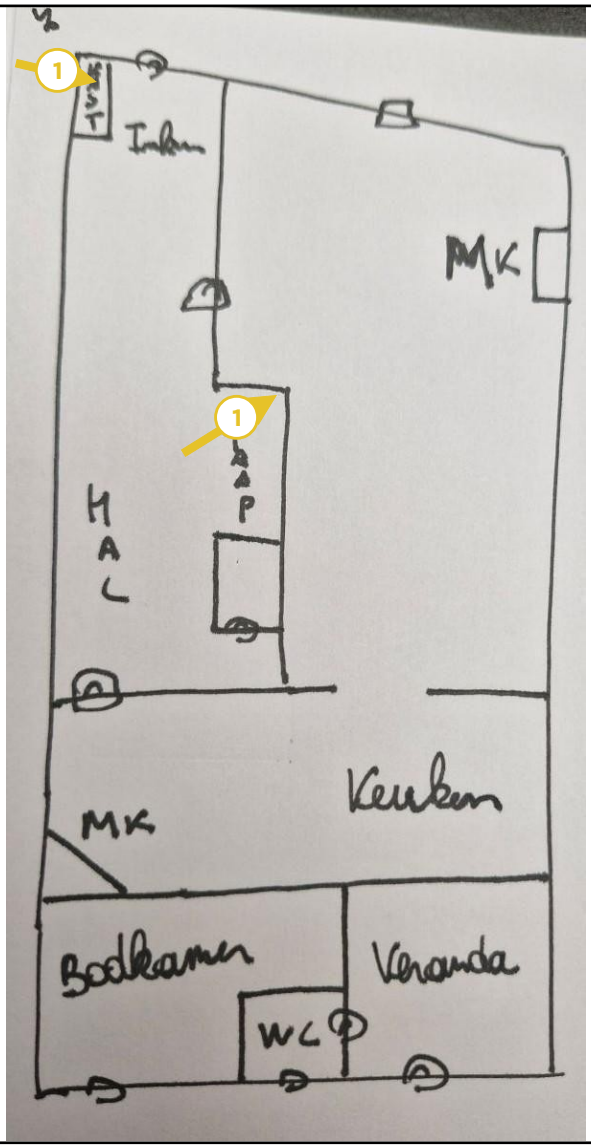
Plan 1.4: gelijkvloers kopie kopie kopie

Beschrijving	Type	Actie
1. elektriciteitskast + lichtschakelaar	Asbestmateriaal	Zorgvuldig beheren

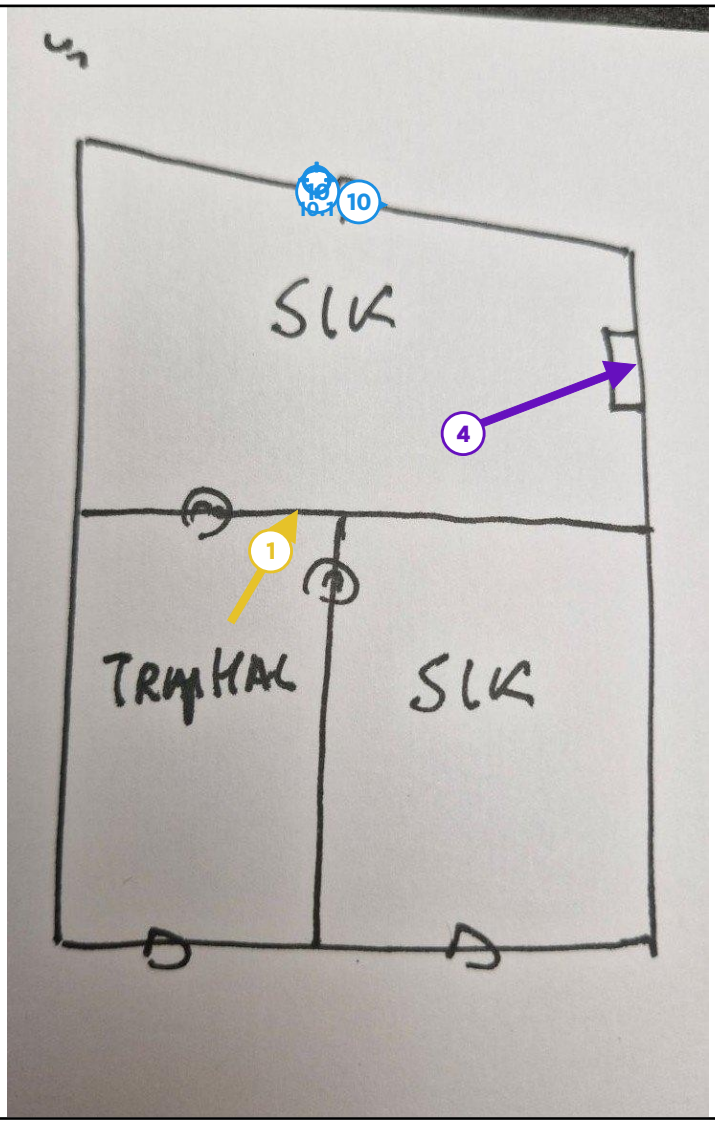
Plan 1.7: 1ste verdieping kopie

Beschrijving	Type	Actie
1. elektriciteitskast + lichtschakelaar	Asbestmateriaal	Zorgvuldig beheren
4. Materialen van rookgaskanalen	Beperking	-
10. kit (muur-kader)	Geen asbest	-
10.1 Code: MM4	Puntmonster	-

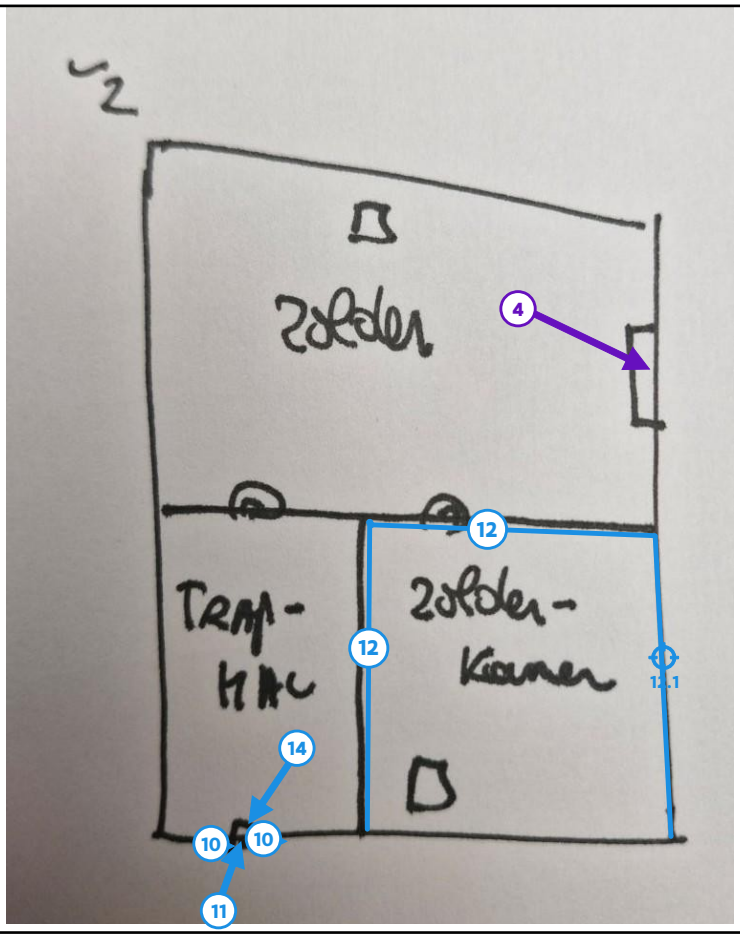
Plan 1.9: 2de verdieping

Beschrijving	Type	Actie
4. Materialen van rookgaskanalen	Beperking	-
10. kit (muur-kader)	Geen asbest	-
11. kit (kader - raam buiten)	Geen asbest	-
12. PW (muren)	Geen asbest	-
12.1 Code: MM1	Mengmonster	-
14. kit (kader - raam binnen)	Geen asbest	-

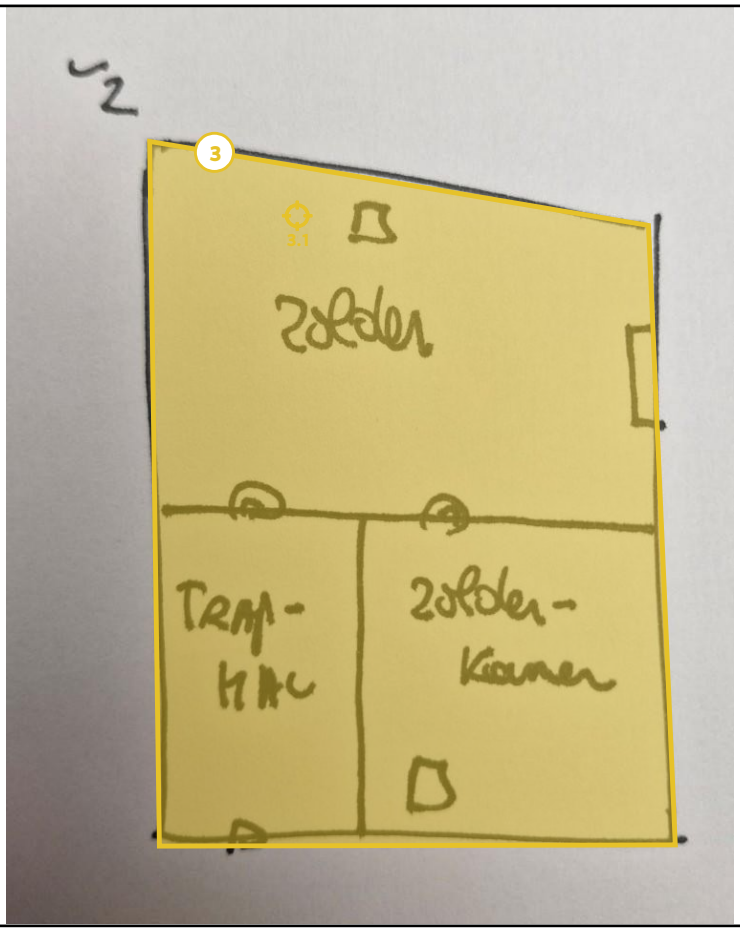
Plan 1.10: 2de verdieping kopie

Beschrijving	Type	Actie
3. Onderdak (zadeldak)	Asbestmateriaal	Zorgvuldig beheren
3.1 Code: MM2	Puntmonster	-

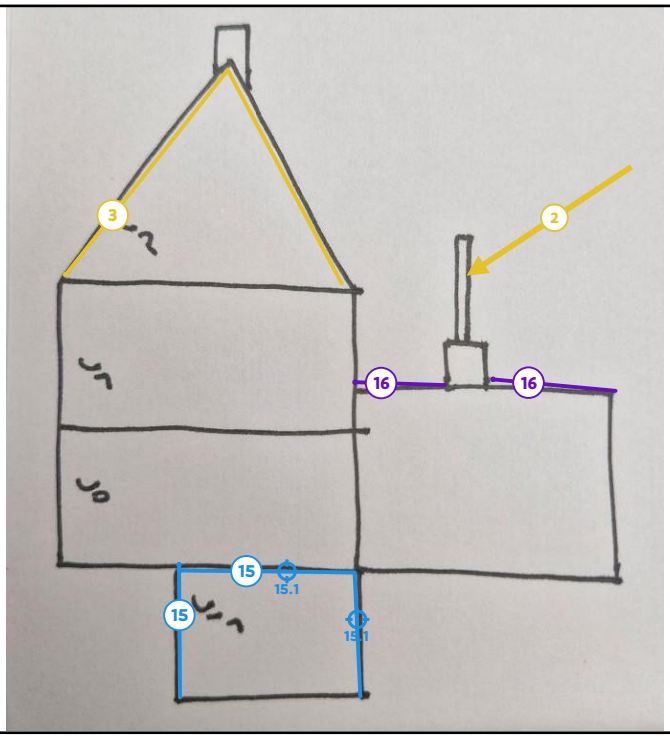
Plan 1.11: doorsnede

Beschrijving	Type	Actie
2. afvoerbuis	Asbestmateriaal	Zorgvuldig beheren
3. Onderdak (zadeldak)	Asbestmateriaal	Zorgvuldig beheren
15. cementering (kelder)	Geen asbest	-
15.1 Code: MM7	Mengmonster	-
16. EPDM (platte dak)	Overige ruimte of materiaal	-

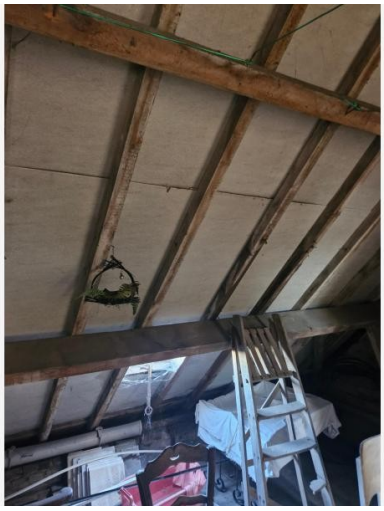
Fiche 3: Onderdak (zadeldak)

Asbestmateriaal

Het asbestmateriaal valt onder de mijlpaal van 2040.

Eindbeoordeling materiaalrisico	Laag materiaalrisico en/of verlaagde kans op vezelvrijgave

Gebondenheid	Categorie 1: hechtgebonden in oorsprong
Asbestsoort (vezeltype)	Alleen chrysotiel aanwezig
Asbestconcentratie	Laag (< 50%)
Afschermingsgraad van het gehele materiaal	Geheel of deels vrij aan binnenluchtstromen
Toestand van het materiaal	Onbeschadigd, niet verweerd

#	Type	Referentie	Resultaat
3.1	Puntmonster	MM2	Chrysotiel

Zorgvuldig beheren

- Zorg voor een veilig beheer. Vermijd het beschadigen van het asbestmateriaal. Controleer de toestand jaarlijks op wijzigingen.

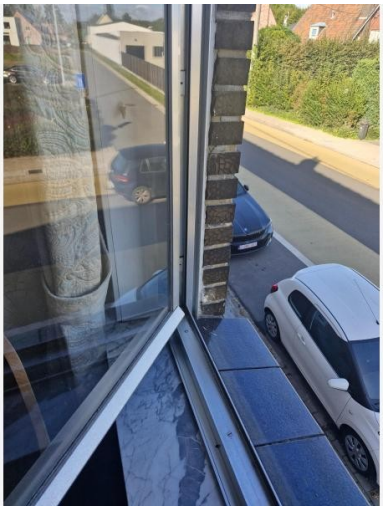
Fiche 10: kit (muur-kader)

Geen asbest

#	Type	Referentie	Resultaat
10.1	Puntmonster	MM4	Geen asbest

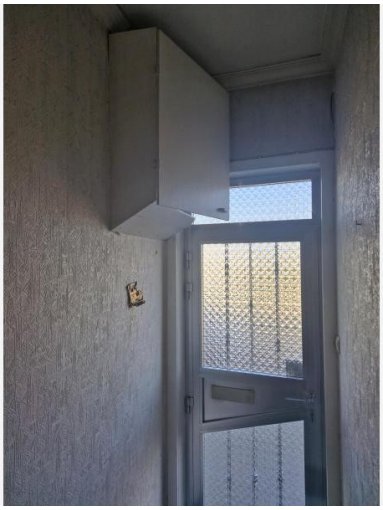
Fiche 12: PW (muren)

Geen asbest

#	Type	Referentie	Resultaat
12.1	Mengmonster	MM1	Geen asbest
