# Asbestinventarisattest

Reperstraat 4, 8870 Izegem

Attestnummer : **20251031-000141.000**
Uitgegeven op : **31.10.2025**
Geldig tot : **31.10.2035**

**Asbestveilig** (maar niet asbestvrij)

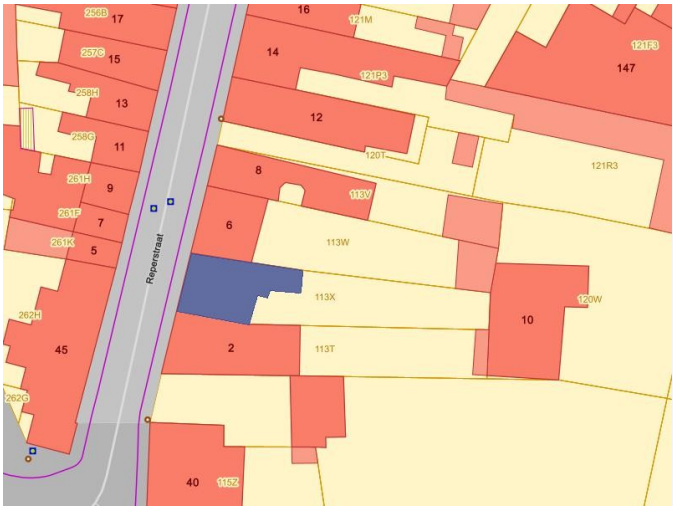
# Zone 1: Hoofdgebouw

Tijdens de inspectie vastgesteld:

**1 Asbestmateriaal**

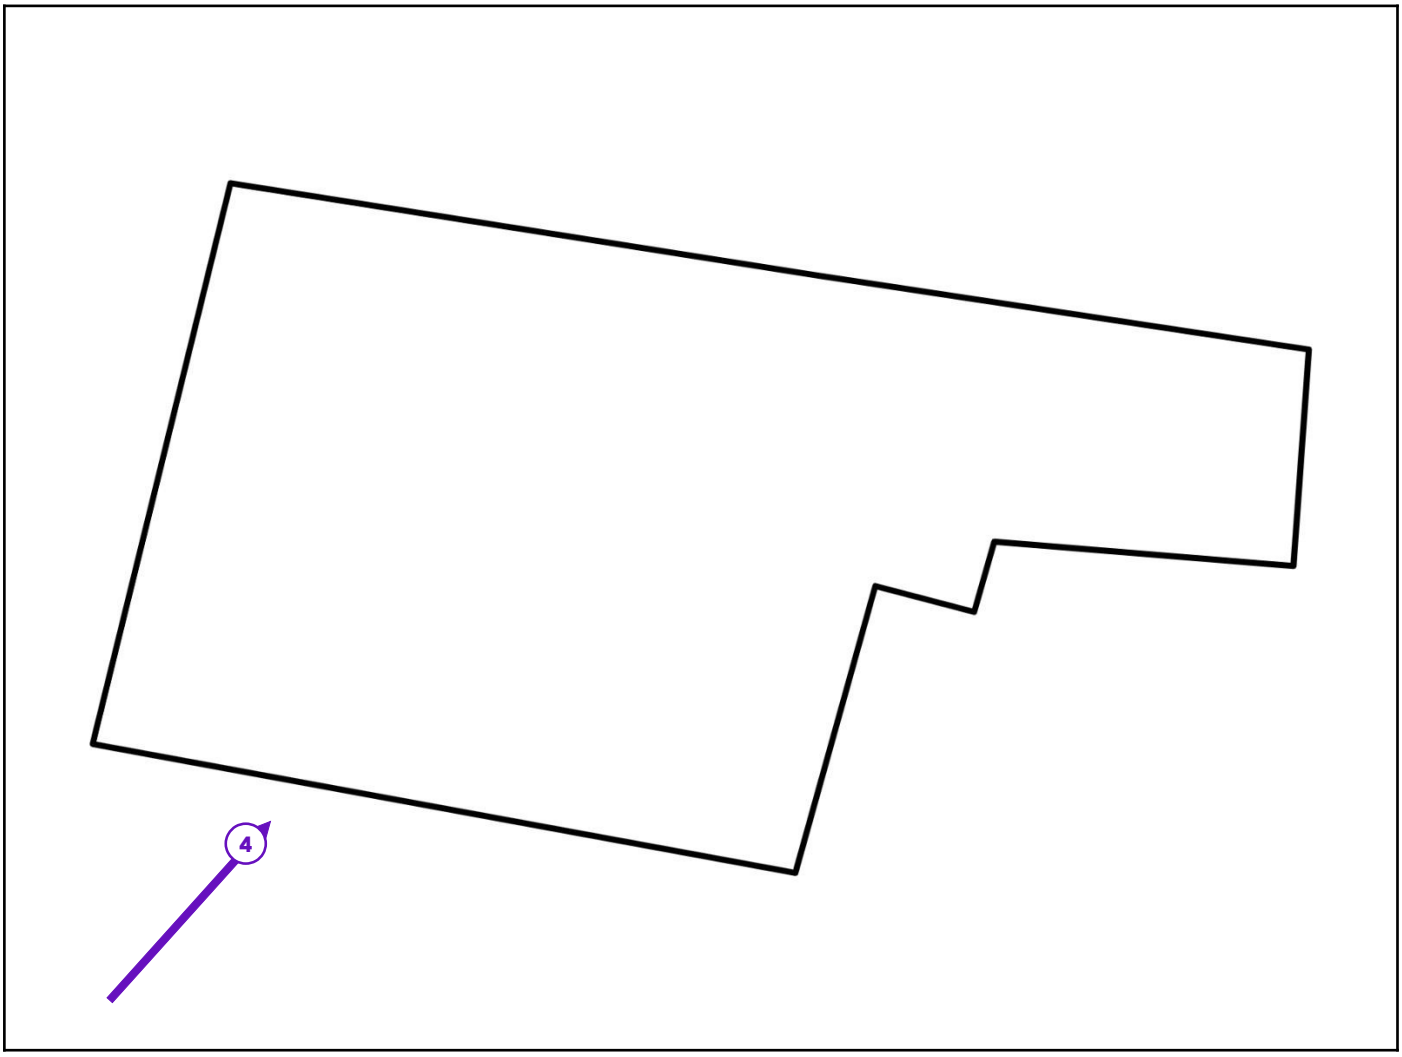
# Plan 1.1: Hoofdgebouw plan

| Beschrijving | Type | Actie |
|---|---|---|
| 4. onderzoek | Advies | - |

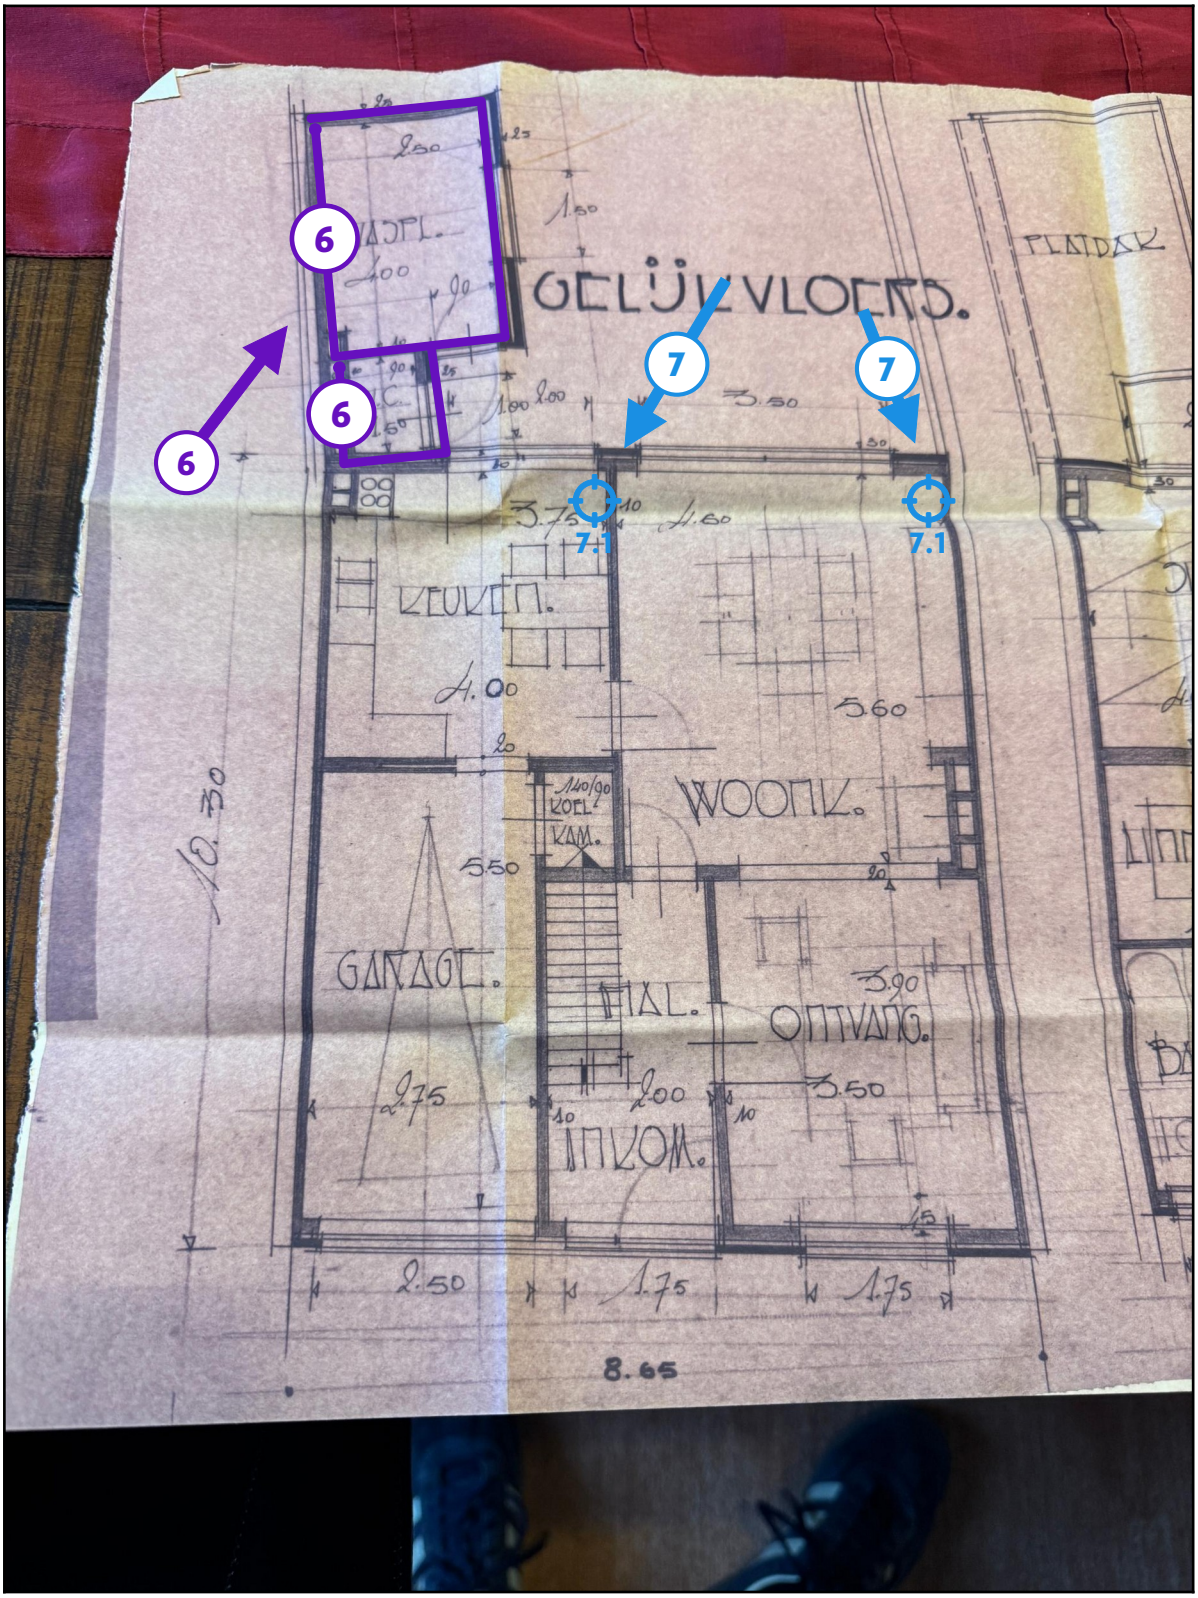
## Plan 1.2: IMG_9230

| 6. faience douche | Advies | - |
| 7. pleister binnenmuur | Geen asbest | - |

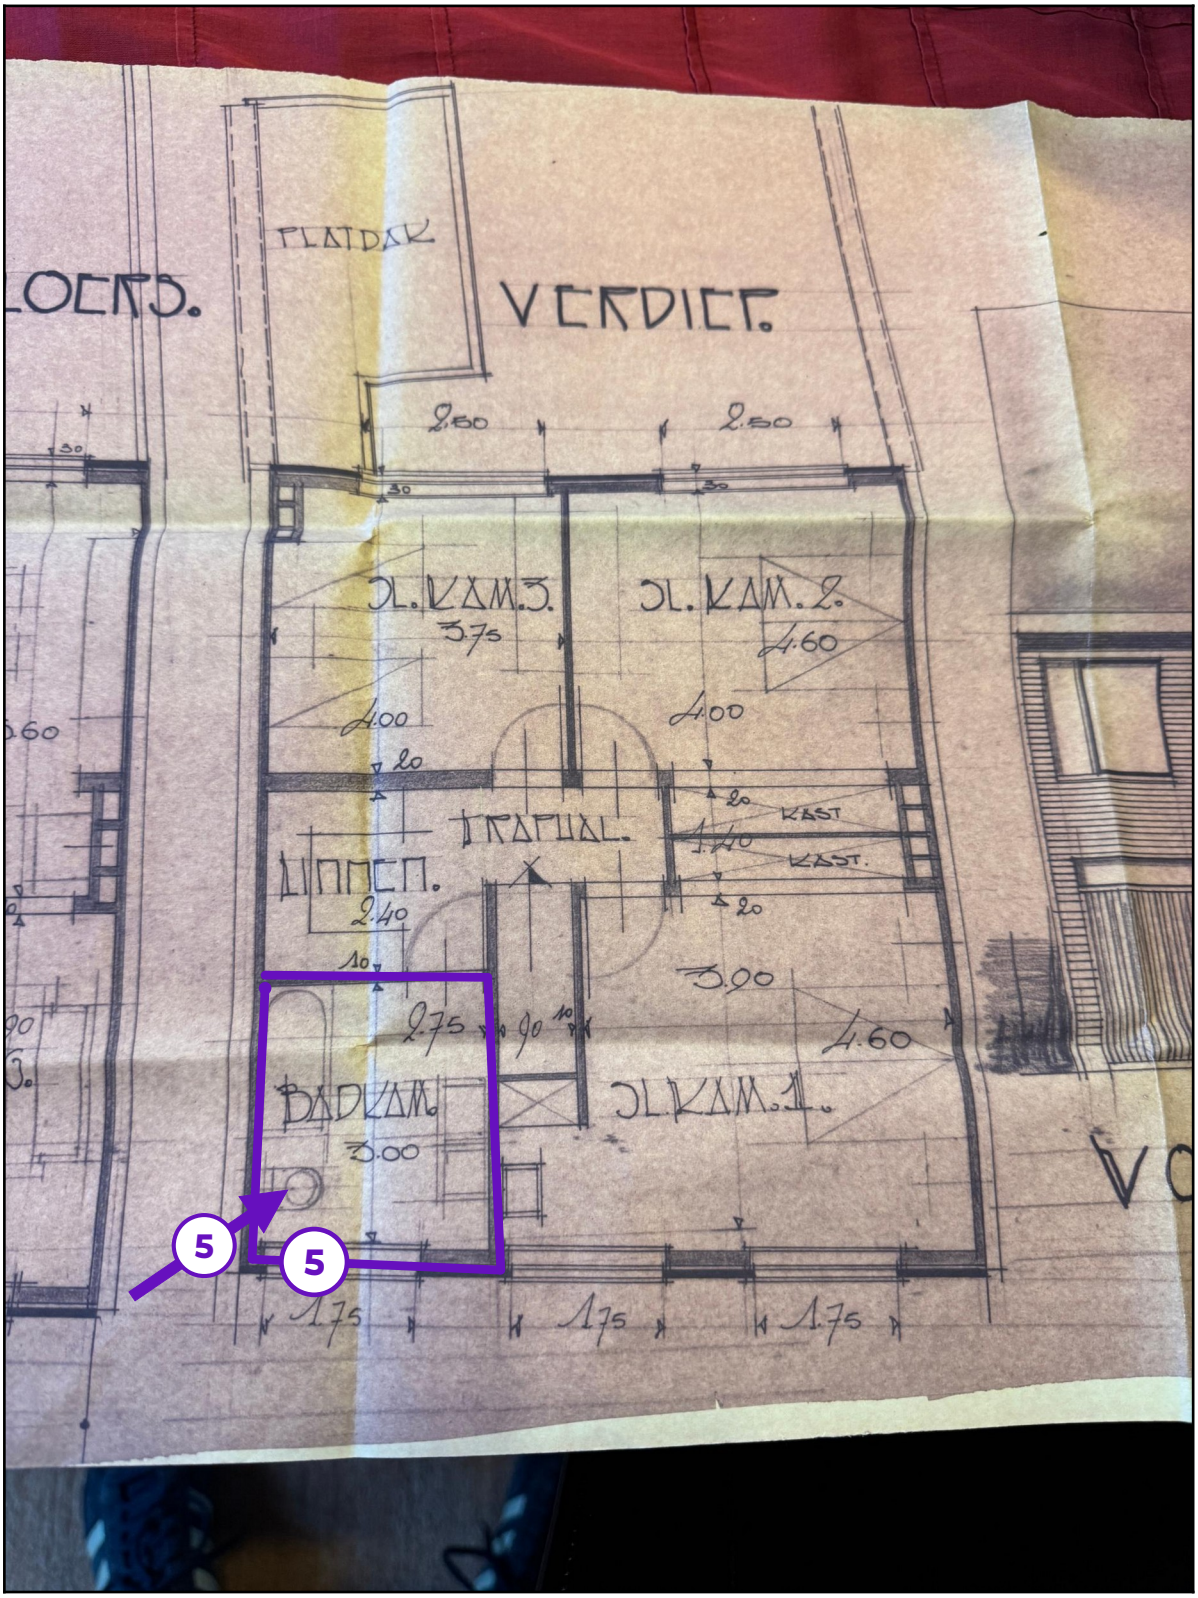
## Plan 1.3: IMG_9231

| 5. faience badkamer | Advies | - |

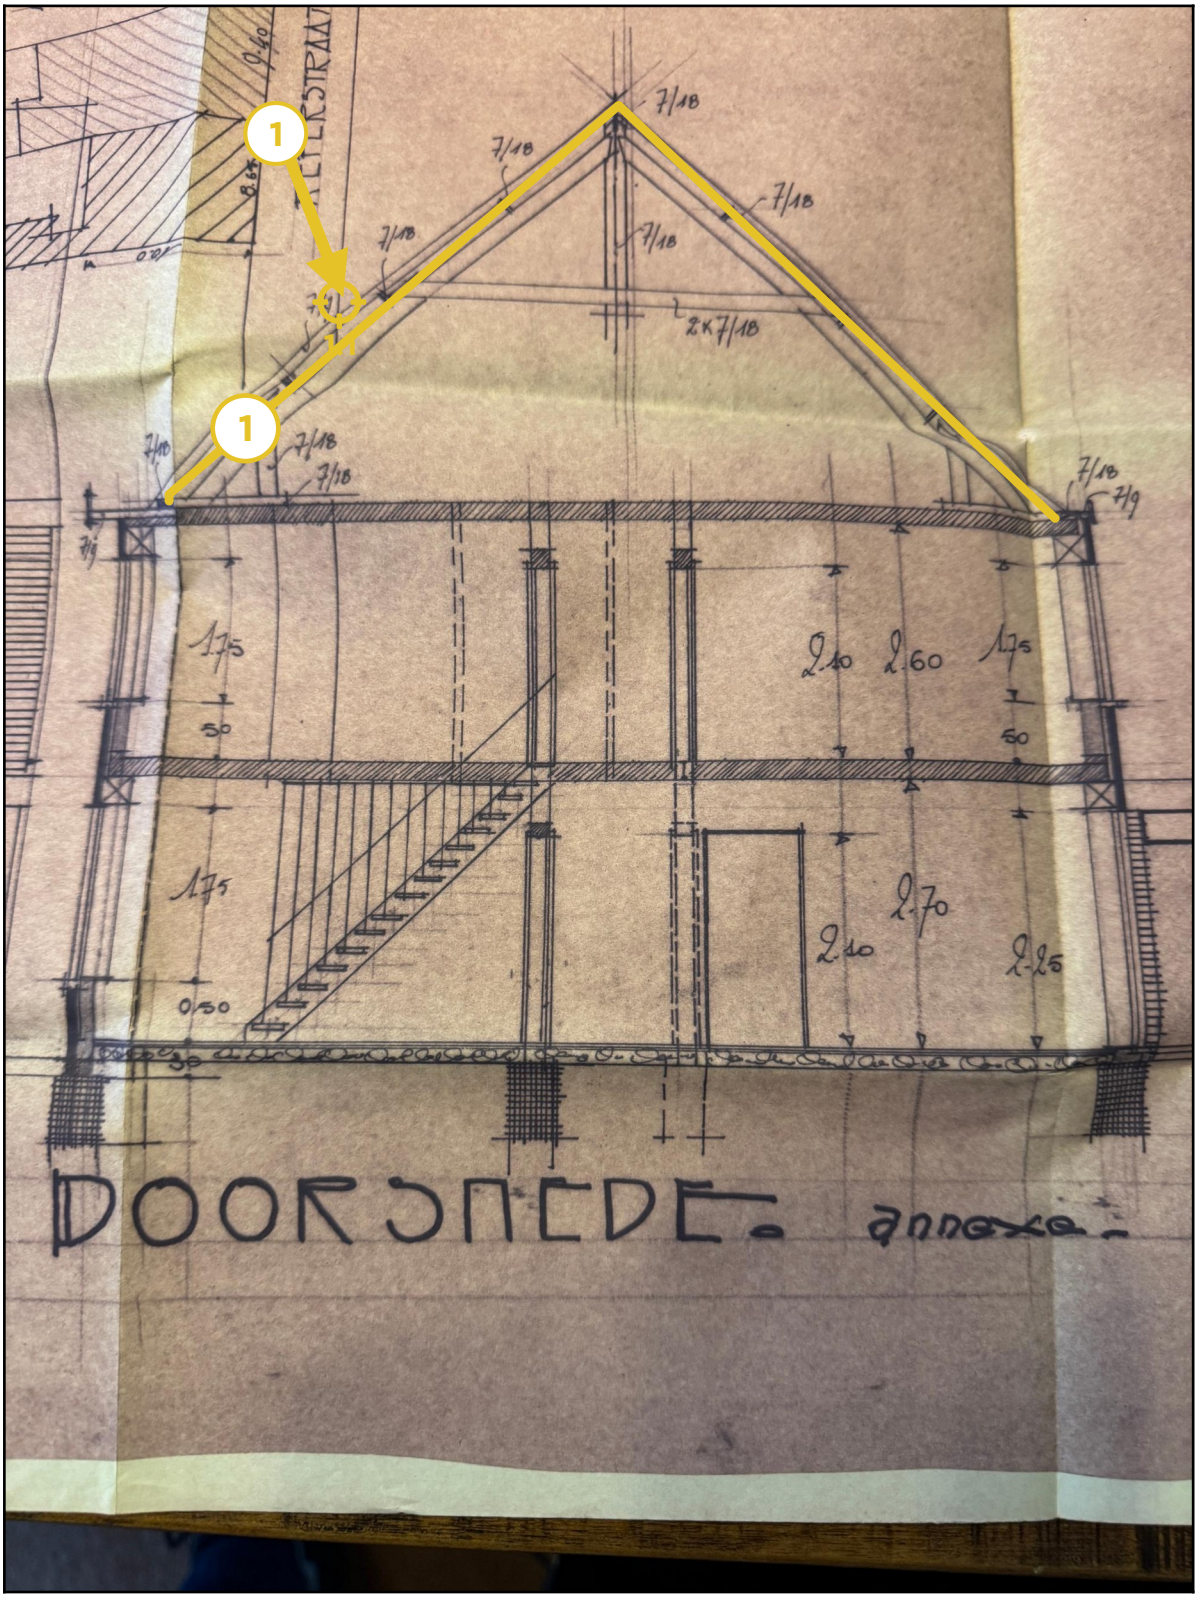
## Plan 1.4: IMG_9227

| 1. onderdak | Asbestmateriaal | Zorgvuldig beheren |
| 1.1 Code: M1 | Puntmonster | - |

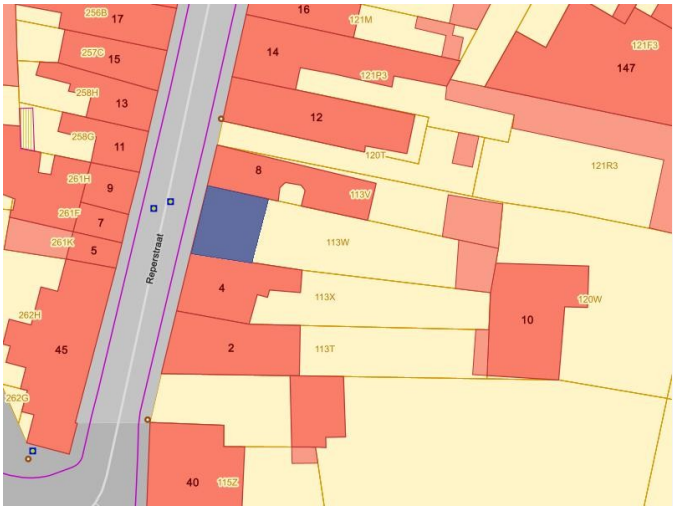
# Zone 2: Hoofdgebouw

Tijdens de inspectie vastgesteld:

0 Asbestmaterialen

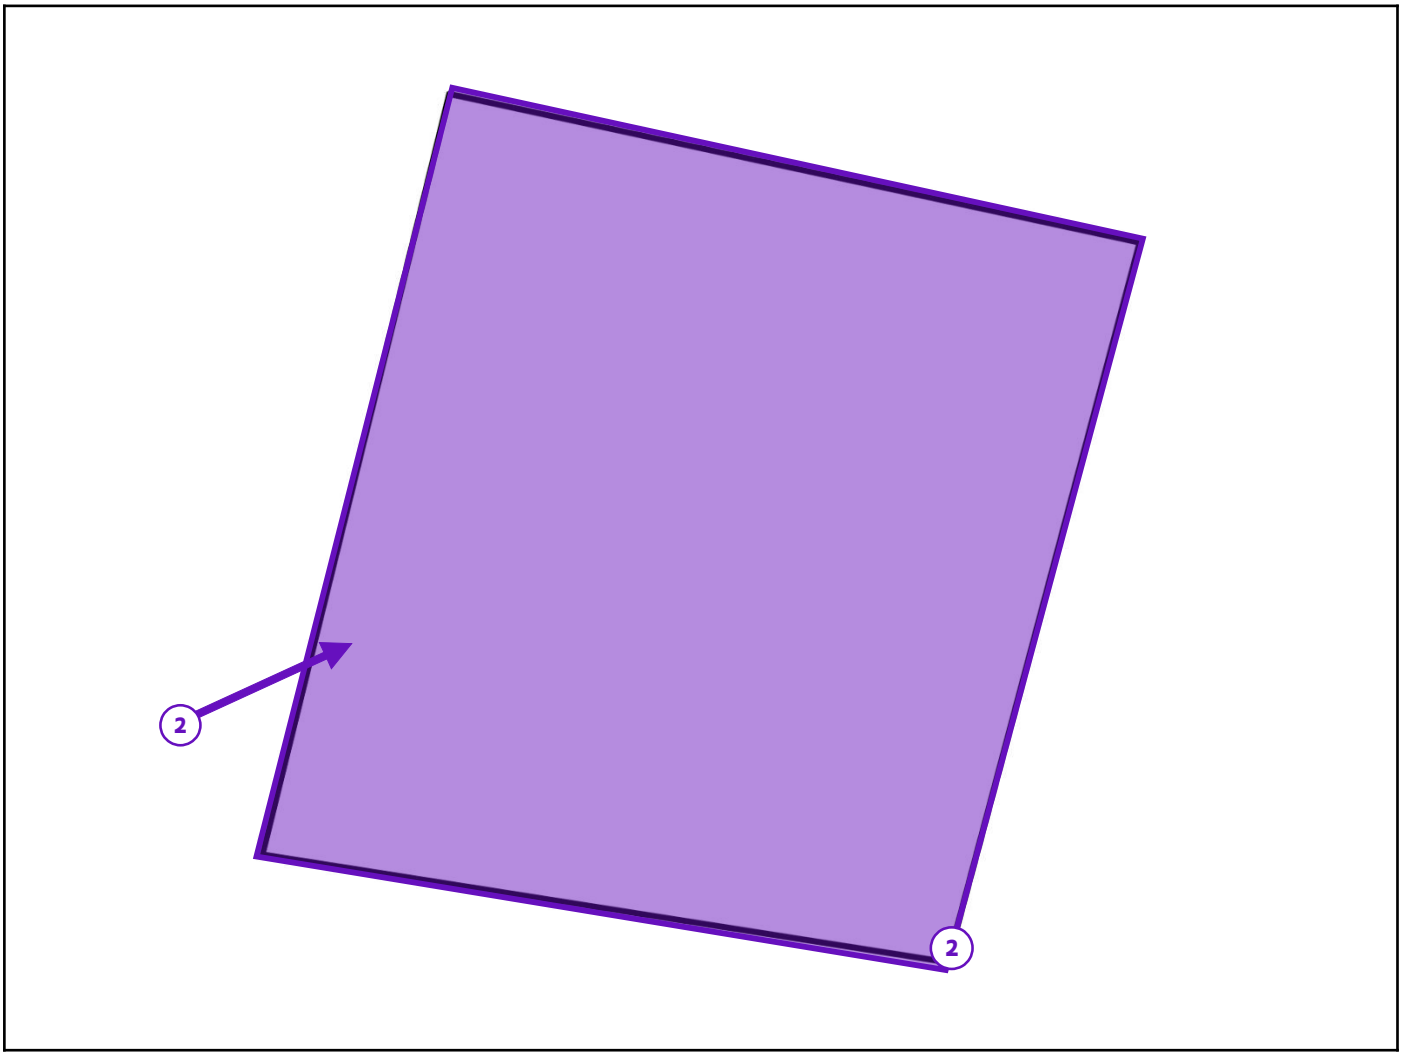
# Plan 2.1: Hoofdgebouw plan

| Beschrijving | Type | Actie |
|---|---|---|
| 2. plat dak bijgebouw | Beperking | - |

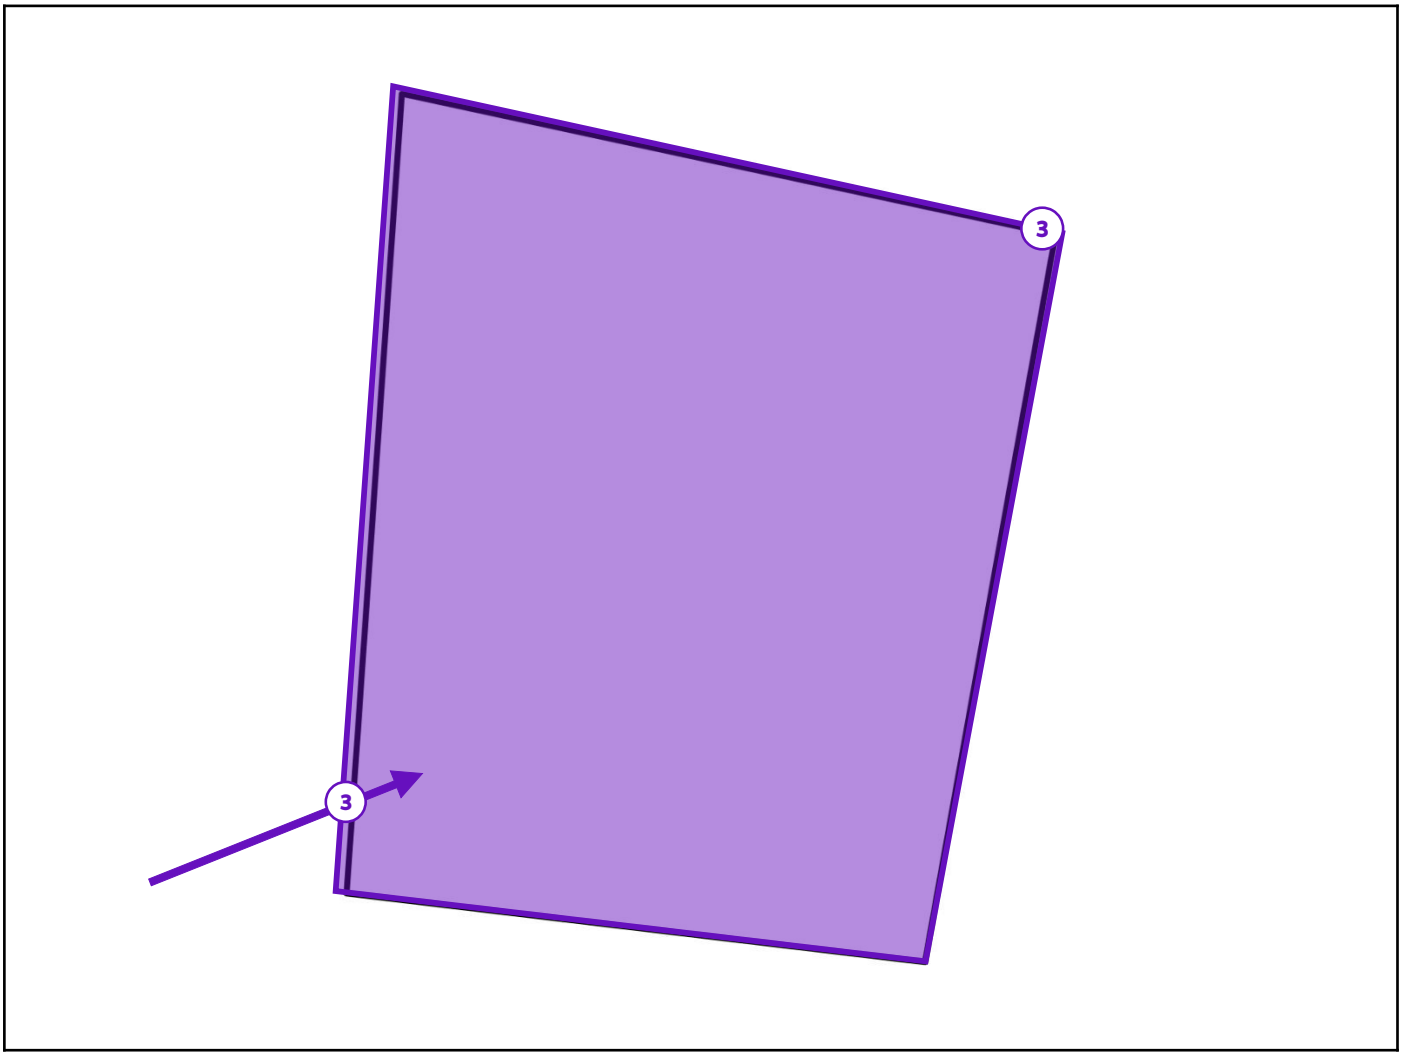
# Plan 3.1: Bijgebouw plan

| Beschrijving | Type | Actie |
|---|---|---|
| 3. plat dak garages | Advies | - |

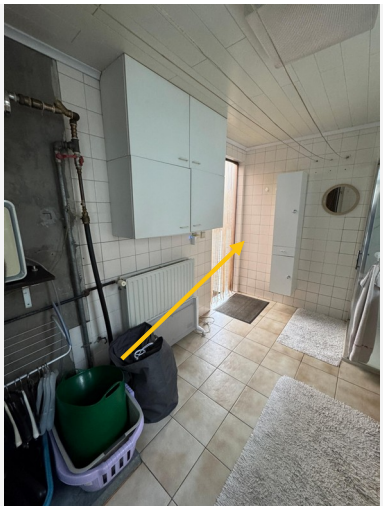
# Fiche 6: faience douche

vermoedelijke aanwezigheid in bevestigingsmateriaal tegels

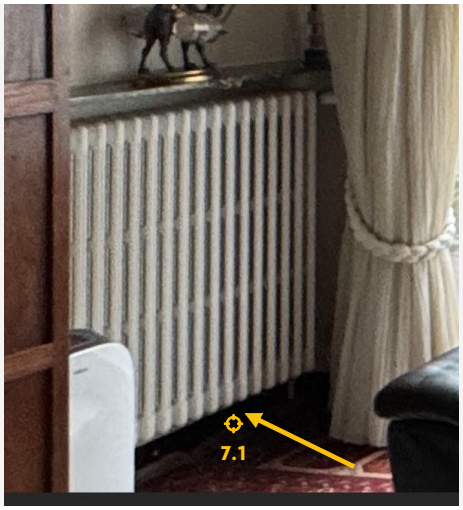
# Fiche 7: pleister binnenmuur

Geen asbest

| # | Type | Referentie | Resultaat |
|---|---|---|---|
| 7.1 | Mengmonster | M2 | Geen asbest |
