Asbestinventarisattest

Roeselaarsestraat 1/1, 8870 Izegem

Attestnummer : **20260304-000023.000**
Uitgegeven op : **04.03.2026**
Geldig tot : **04.03.2036**

Asbestveilig (maar niet asbestvrij)

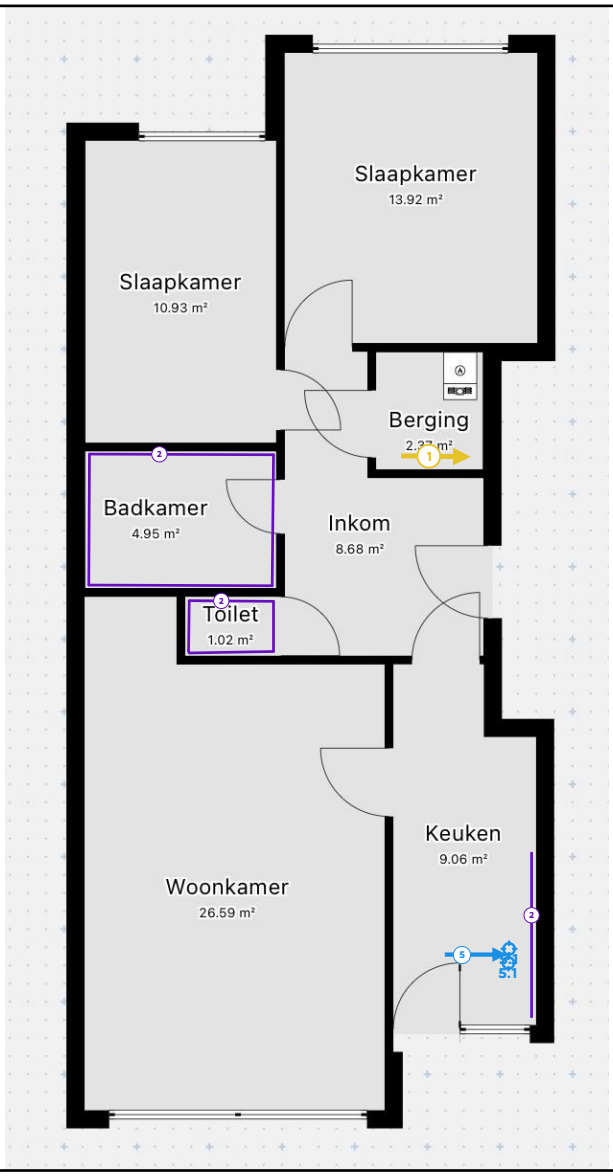
Plan 1.1: Appartement

Beschrijving	Type	Actie
1. Bakeliet schakelaars/stopcontacten	Asbestmateriaal	Zorgvuldig beheren
2. Faiencetegels (lijm)	Advies	-
5. Anti-dreun wasbak keuken	Geen asbest	-
5.1 Code: MM03	Mengmonster	-

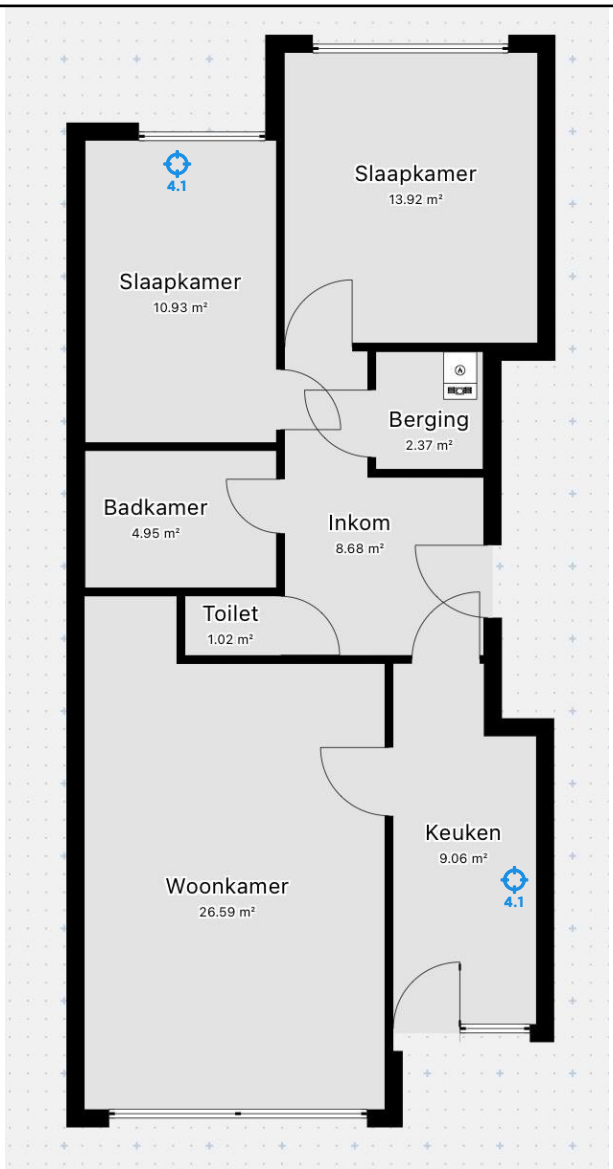
Plan 1.2: Appartement (kopie 1)

'Pleisterwerk wanden' geldt voor alle muren, behalve berging

Beschrijving	Type	Actie
4. Pleisterwerk wanden	Geen asbest	-
4.1 Code: MM01	Mengmonster	-

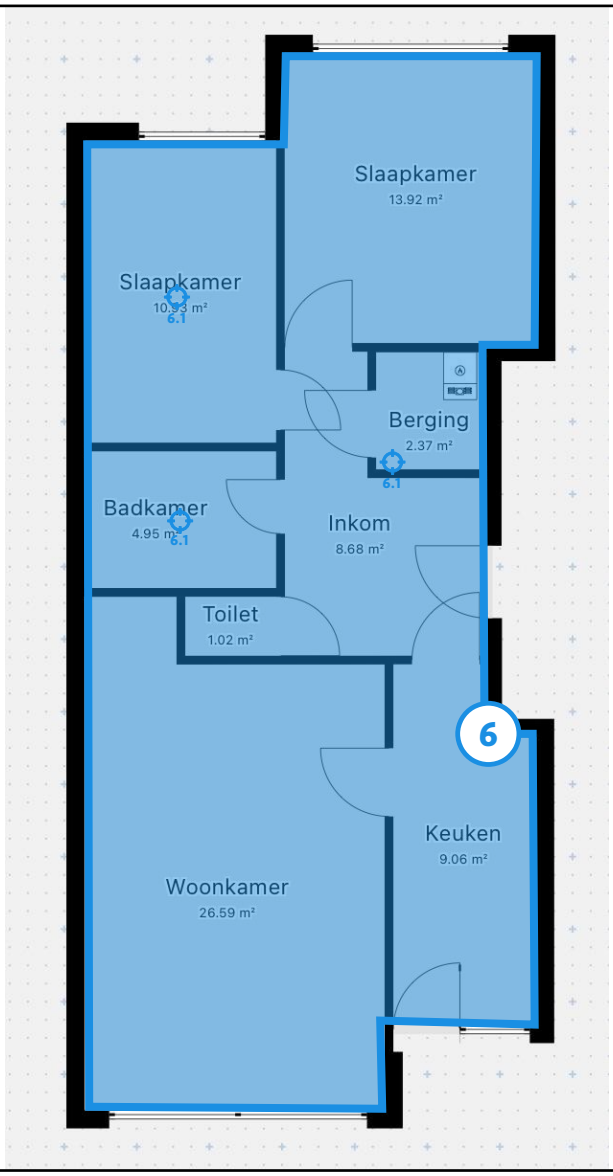
Plan 1.3: Appartement (kopie 2)

Beschrijving	Type	Actie
6. Pleisterwerk plafonds	Geen asbest	-
6.1 Code: MM02	Mengmonster	-

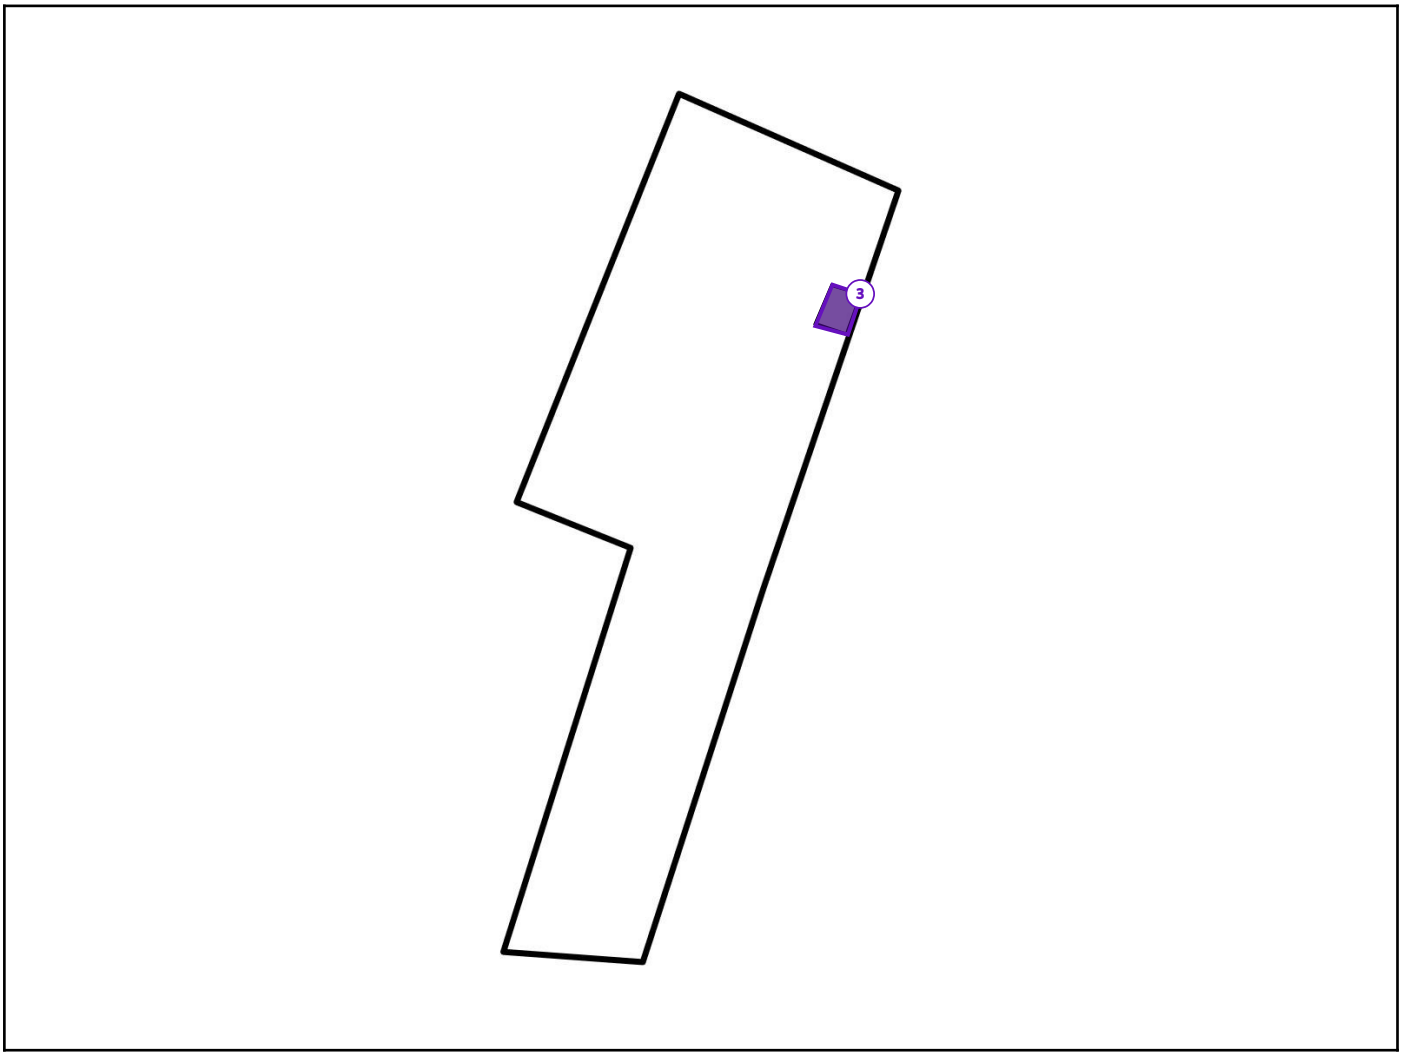
Plan 2.1: Berging

Beschrijving	Type	Actie
3. Berging	Advies	-

De berging bevat geen asbesthoudende materialen.

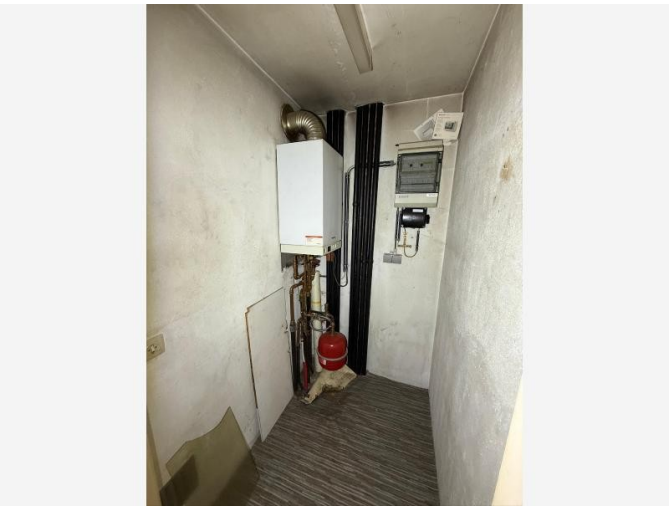
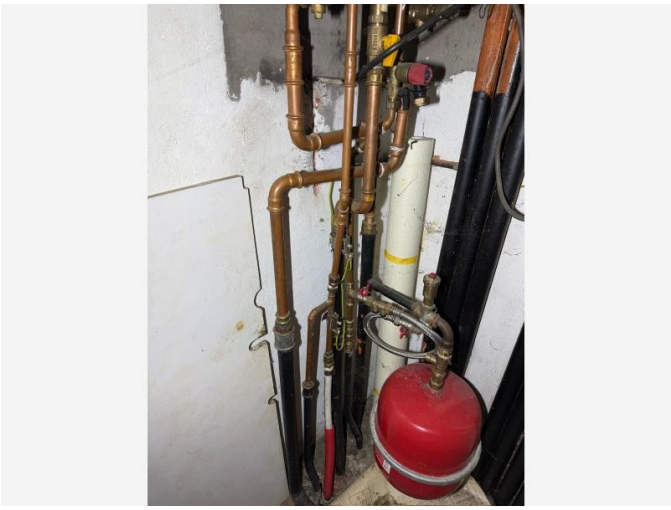
Beschrijving	Notitie	Terug te vinden op plannen
Fiche 7: CV-ketel (niet verdacht)	De CV-ketel (dichtingen, isolerend materiaal) is niet asbestverdacht.	-
Fiche 8: Kit aan alle ramen	De kit aan alle ramen is niet asbestverdacht.	-
