Asbestinventarisattest

Voordries 81, 9860 Oosterzele

Attestnummer : **20261111-000111.000**
Uitgegeven op : **11.11.2026**
Geldig tot : **11.11.2031**

Niet-asbestveilig

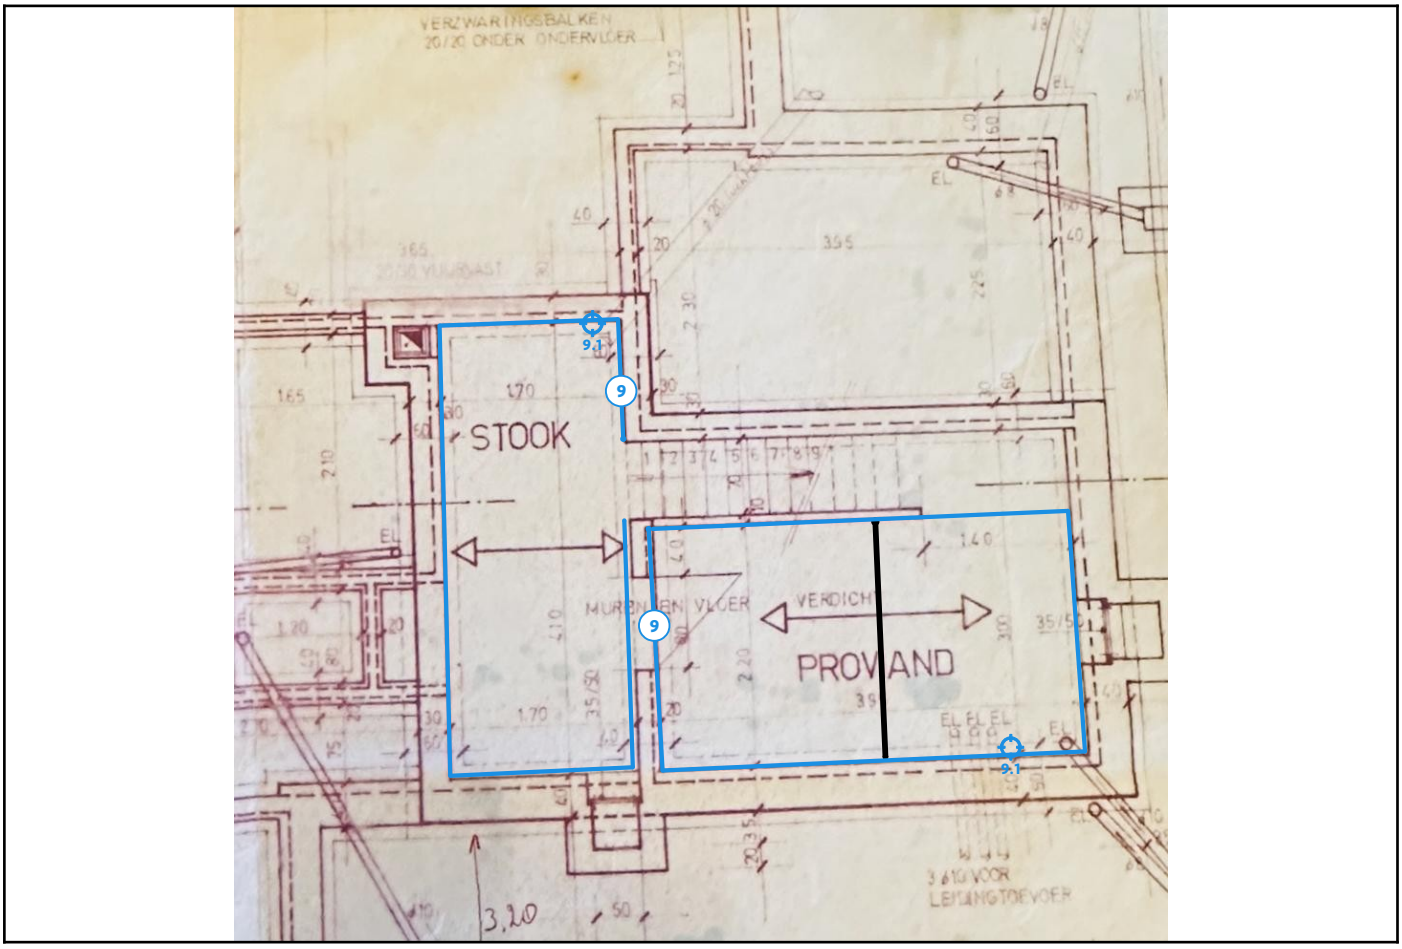
Plan 1.1: Kelder

Beschrijving	Type	Actie
9. Cementering muren	Geen asbest	-
9.1 Code: 3	Mengmonster	-

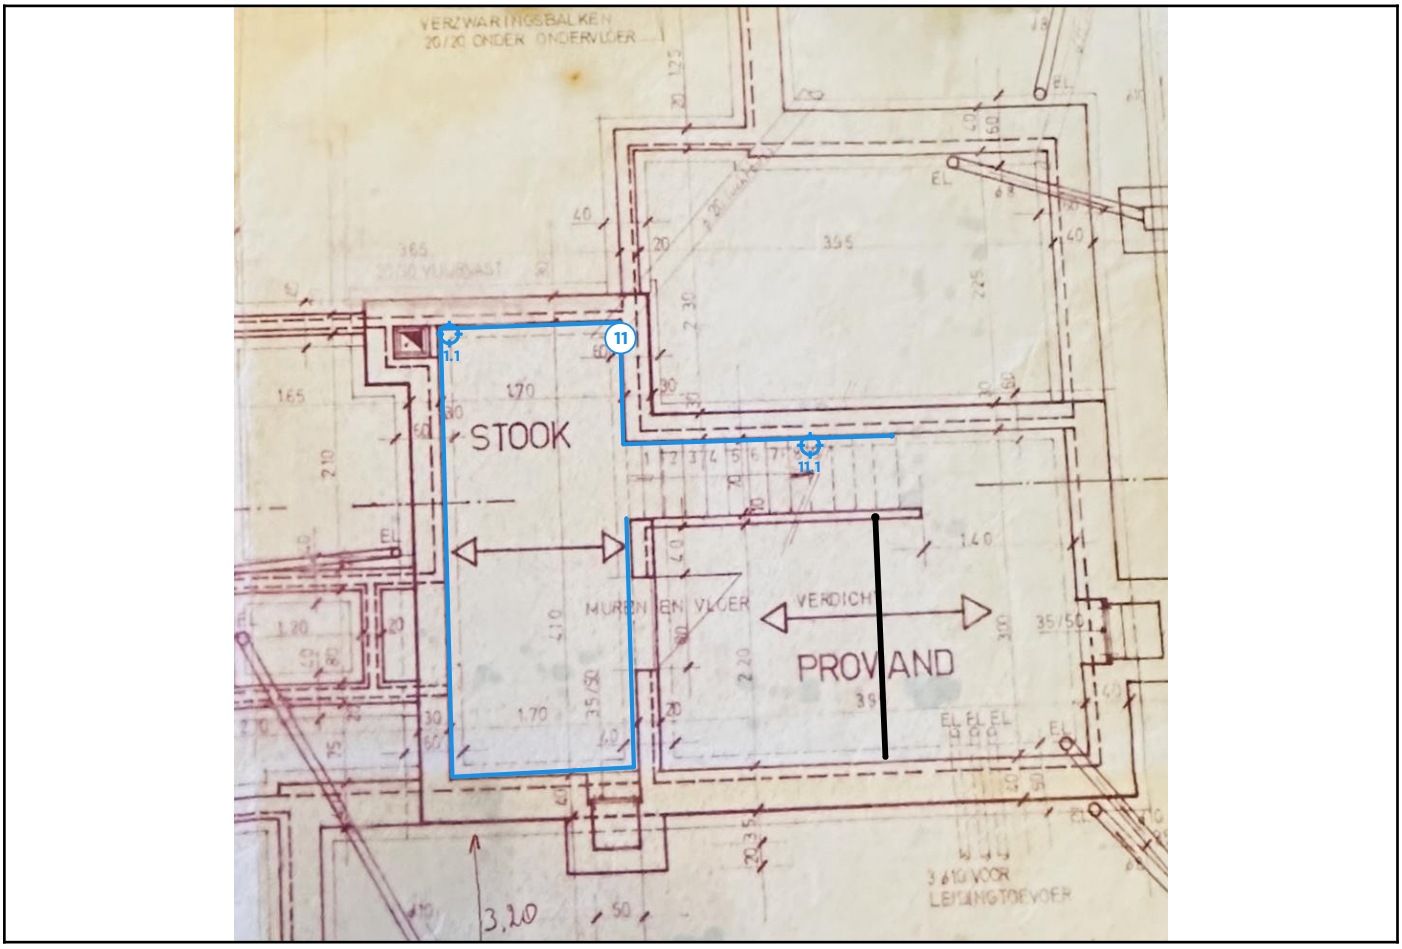
Plan 1.2: Kelder

Beschrijving	Type	Actie
11. Pleister muren	Geen asbest	-
11.1 Code: 1	Mengmonster	-

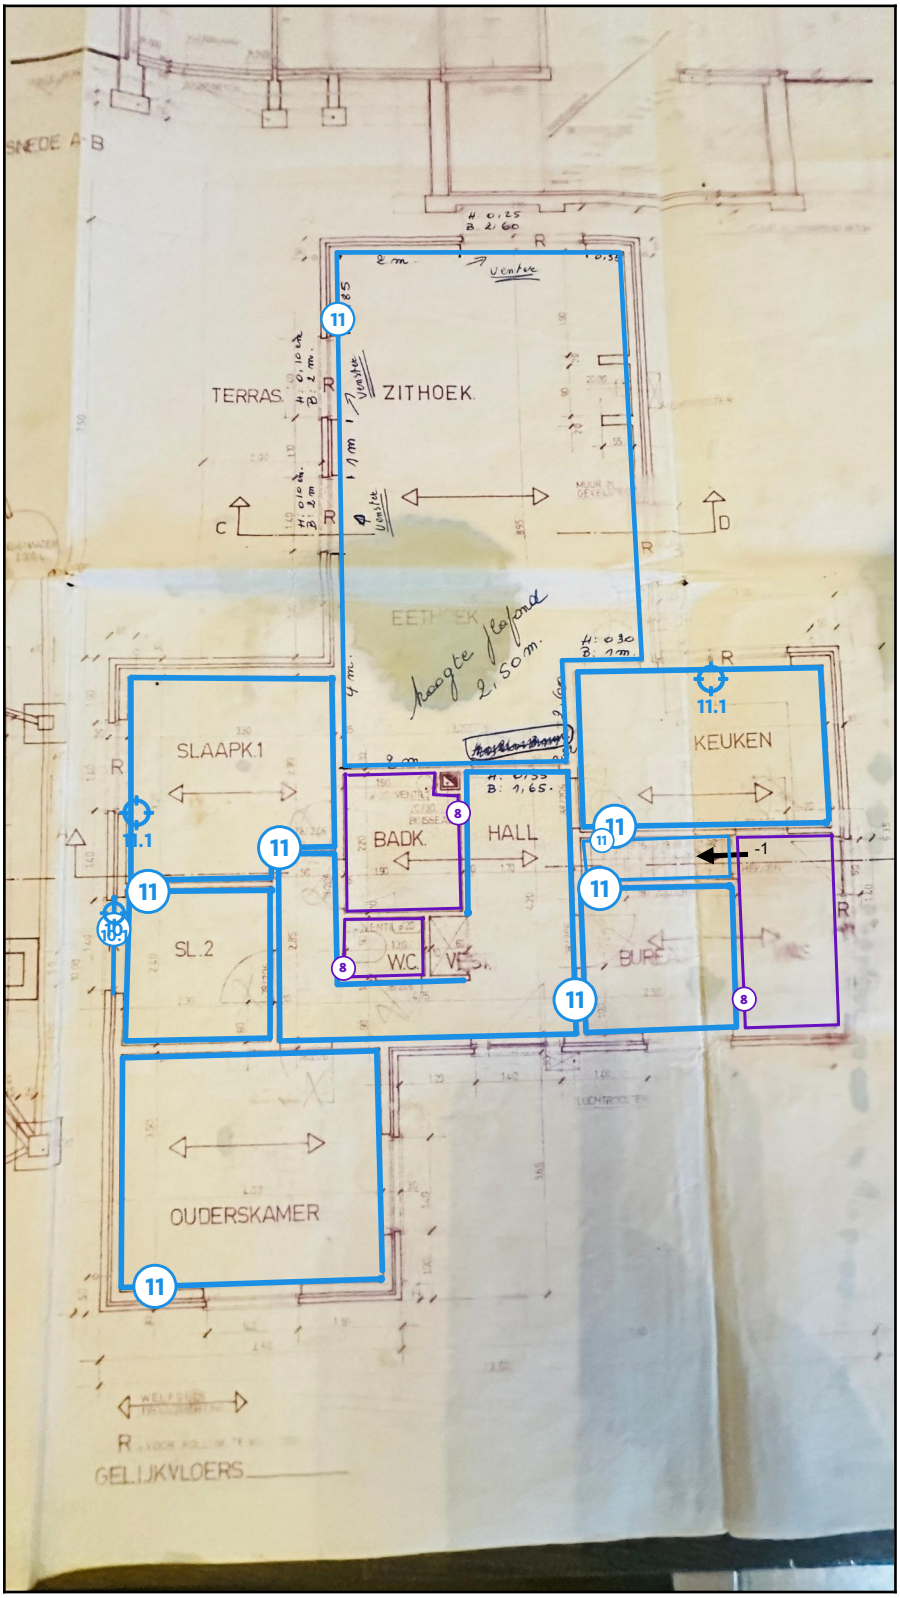
Plan 1.3: Grondplan

8. Lijmlagen Vloer en wandbekleding	Advies	-
10. Mastiek ramen/glas	Geen asbest	-
10.1 Code: 4	Puntmonster	-
11. Pleister muren	Geen asbest	-
11.1 Code: 1	Mengmonster	-

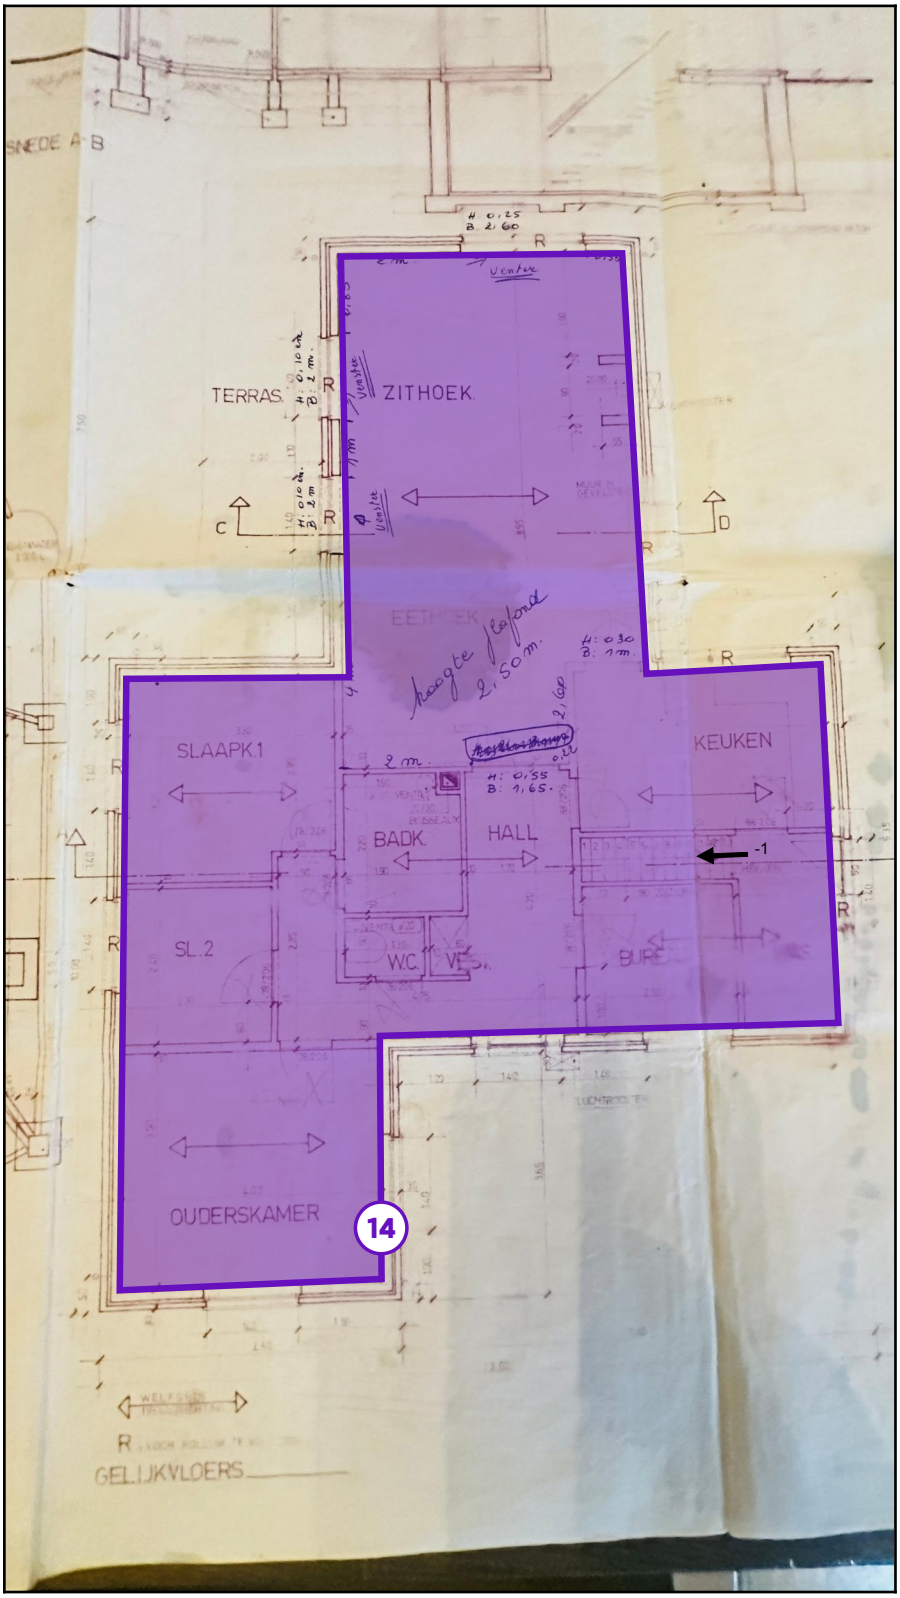
Plan 1.4: Grondplan

14. Geen pleister plafonds	Overige ruimte of materiaal	-

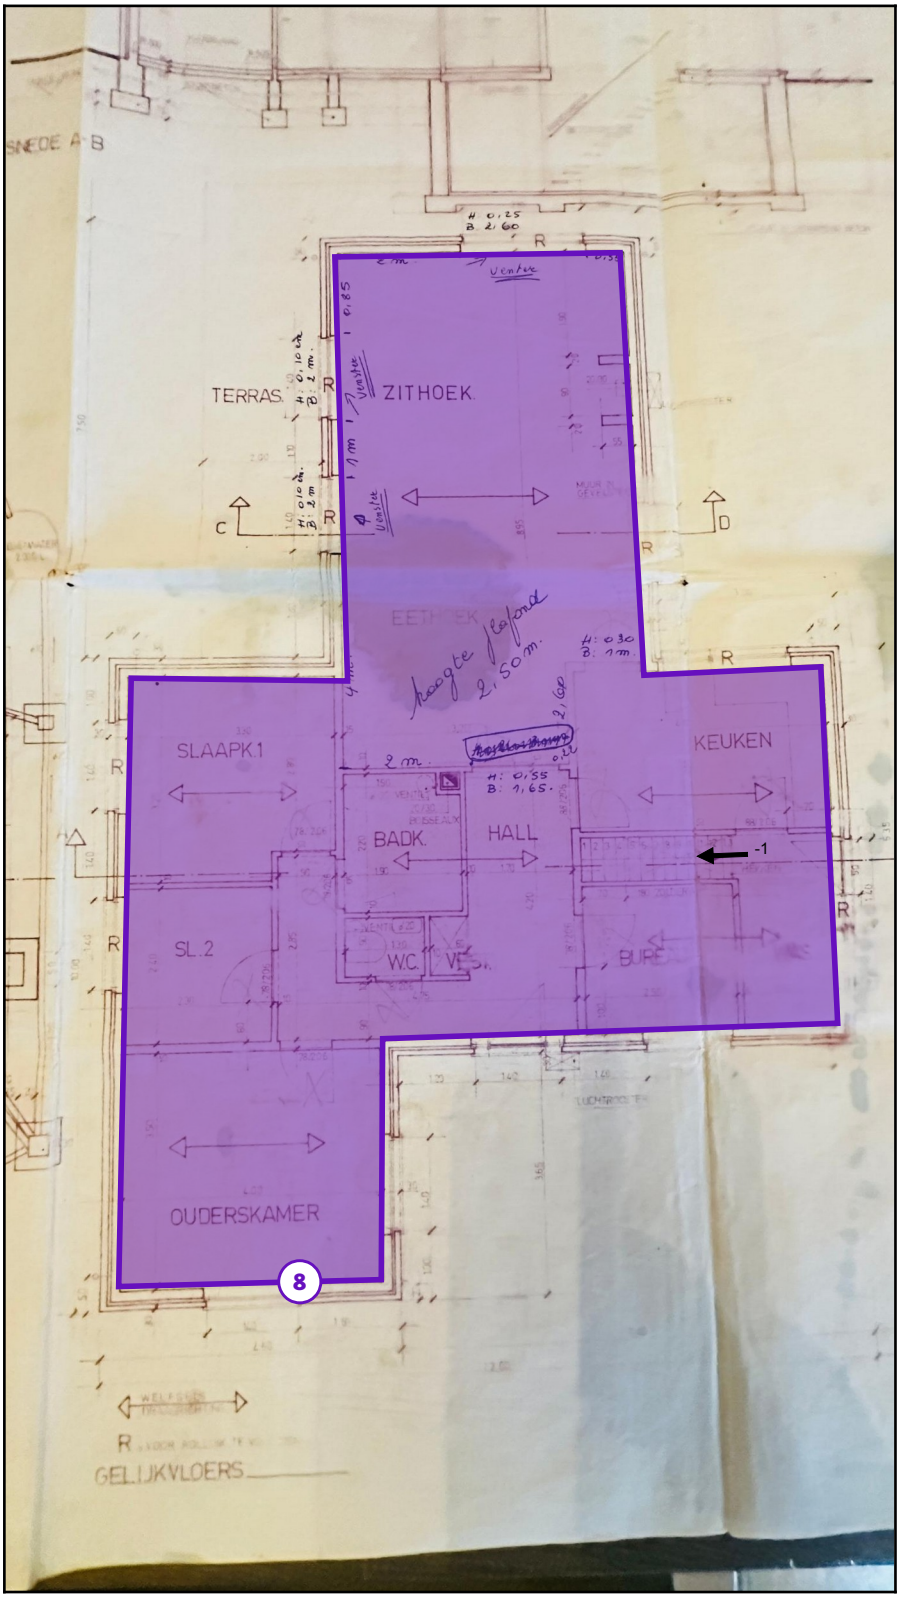
Plan 1.5: Grondplan

8. Lijmlagen Vloer en wandbekleding	Advies	-

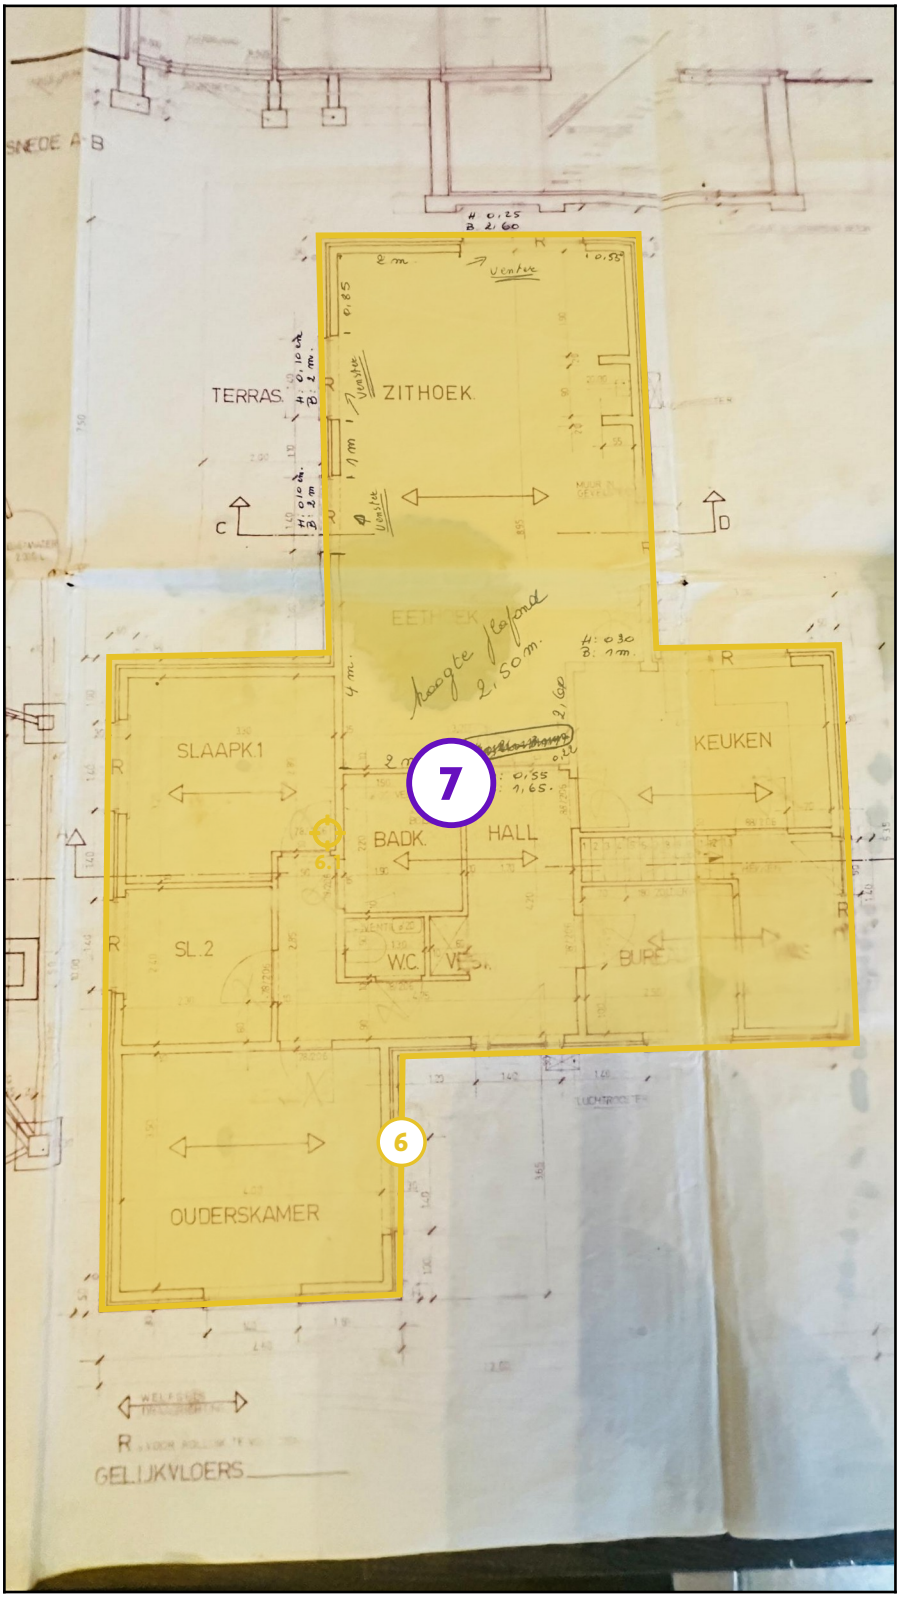
Plan 1.6: Dakoppervlak

6. Onderdak Menuiserite	Asbestmateriaal	Zorgvuldig beheren
6.1 Code: 2	Puntmonster	-
7. Inspectie aanwezigheid schouwen	Beperking	-

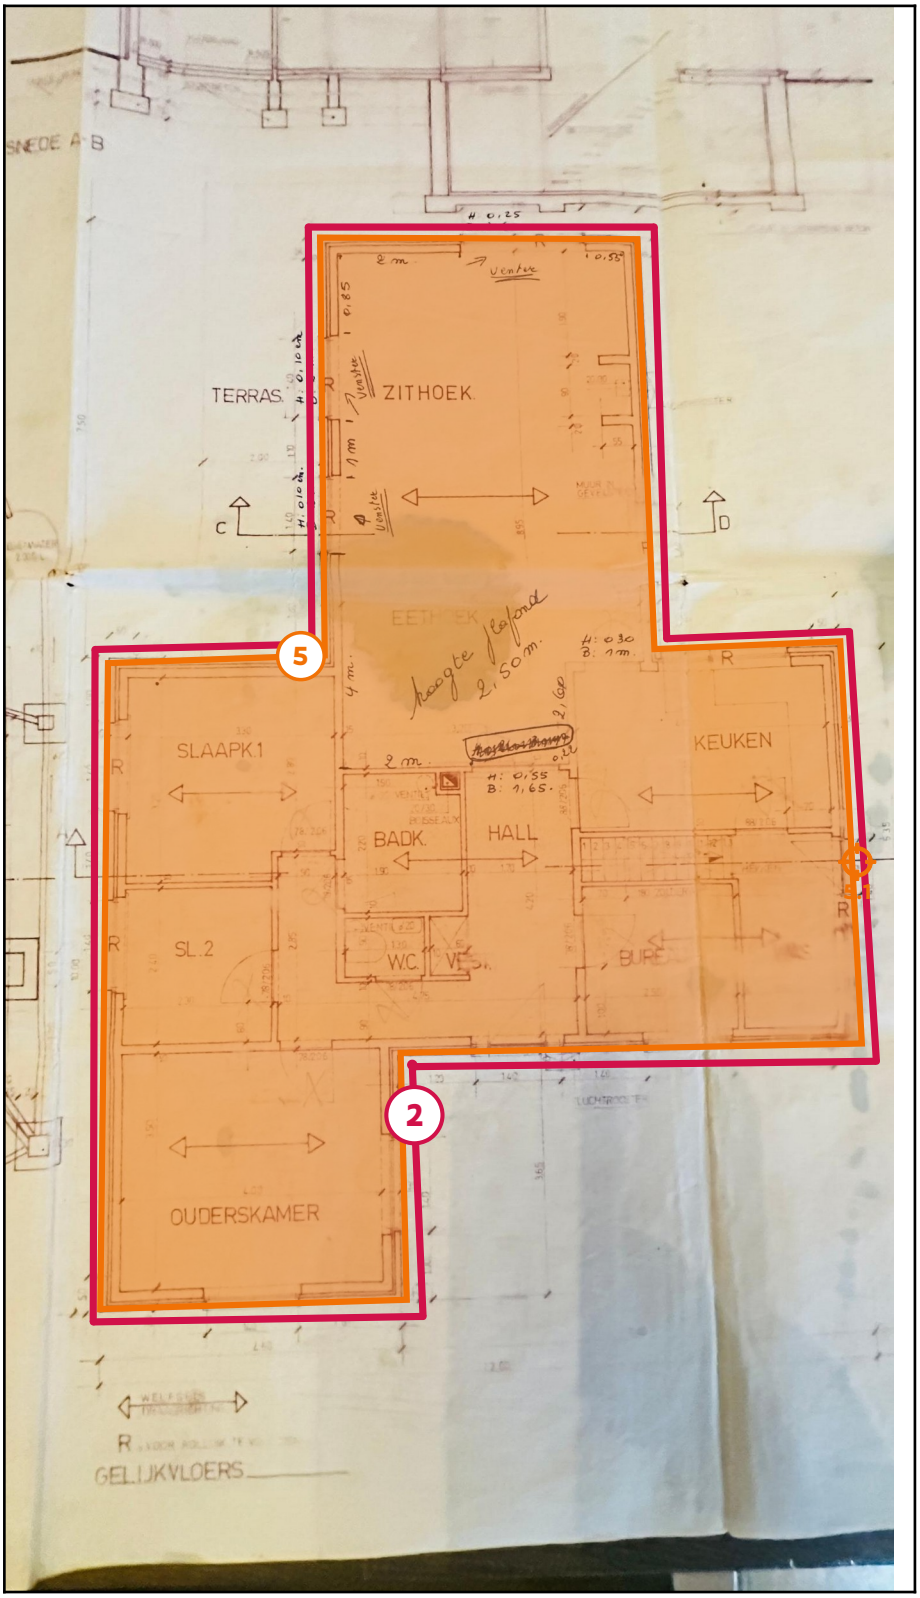
Plan 1.7: Dakoppervlak

2. Sediment golfplaten en leien in de dakgoot	Asbestmateriaal	Dringend verwijderen
5. Leiendak woning	Asbestmateriaal	Verwijderen
5.1 Code: 5	Puntmonster	-

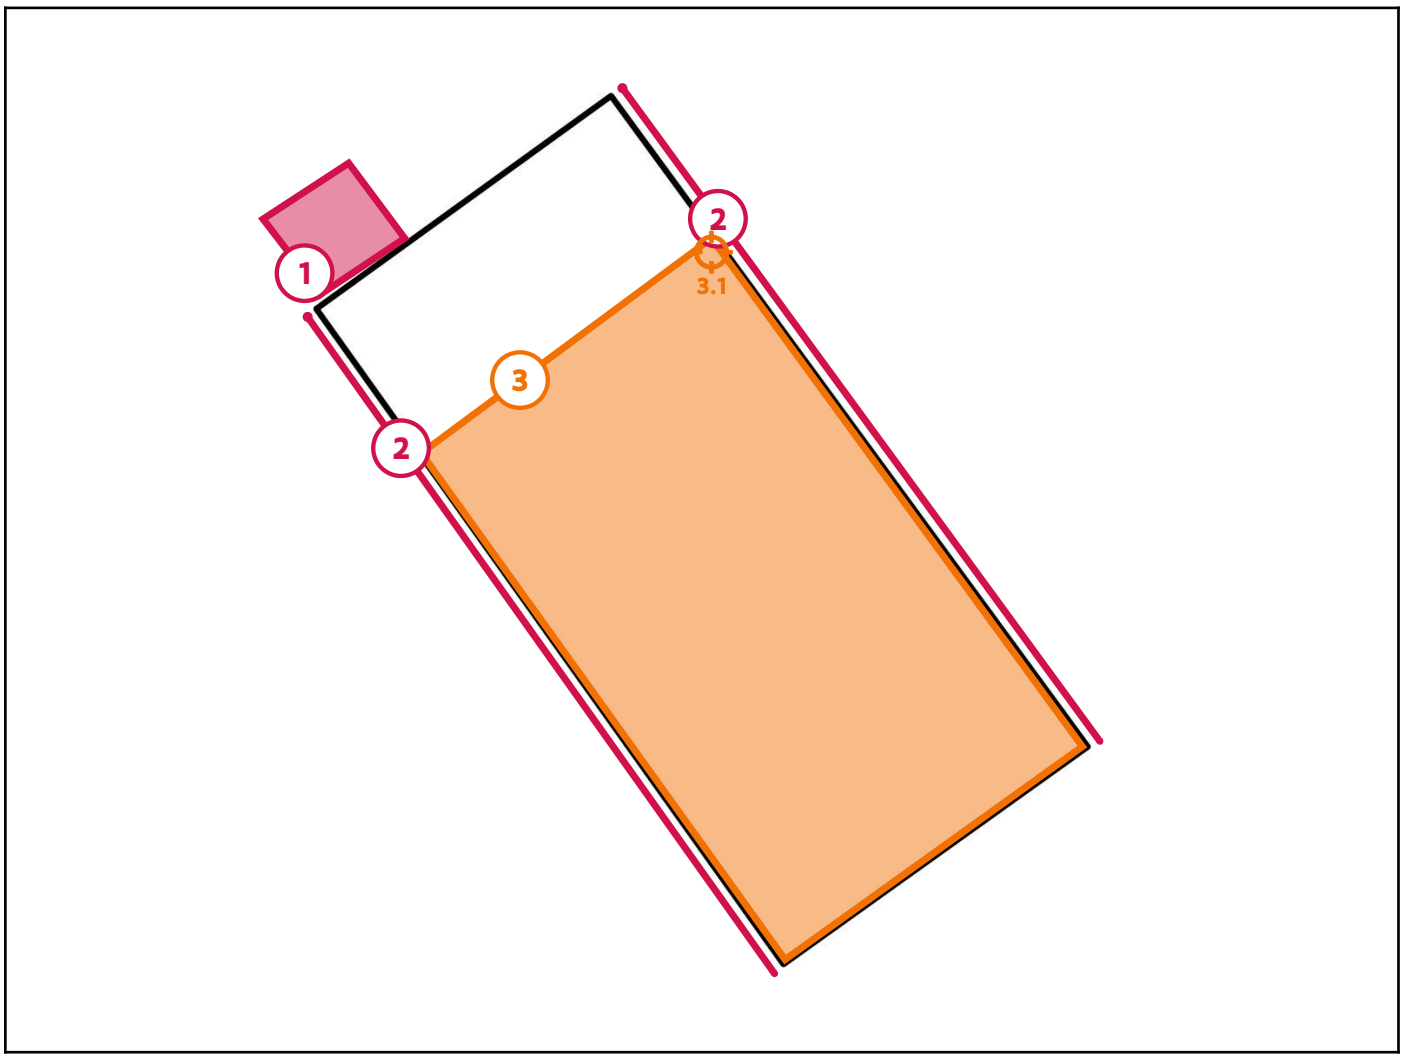
Plan 3.1: Tuinberging plan

Beschrijving	Type	Actie
1. Sediment golfplaten in waterton	Asbestmateriaal	Dringend verwijderen
2. Sediment golfplaten en leien in de dakgoot	Asbestmateriaal	Dringend verwijderen
3. Golfplaten dak tuinberging	Asbestmateriaal	Verwijderen
3.1 Code: 6	Puntmonster	-

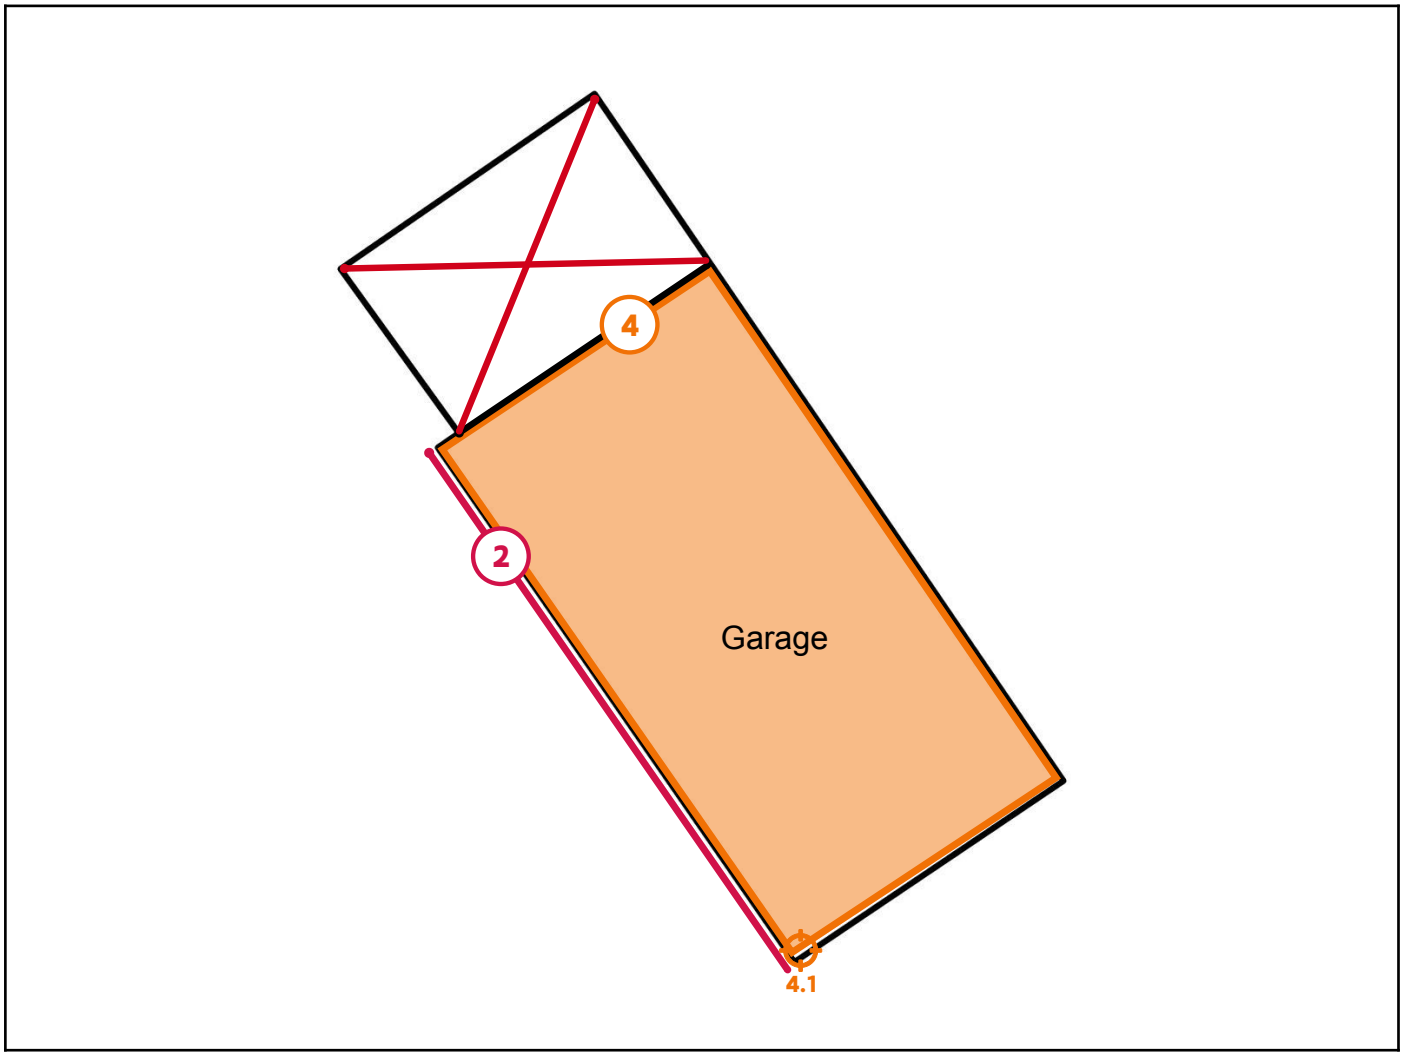
Plan 4.1: Garage plan

Beschrijving	Type	Actie
2. Sediment golfplaten en leien in de dakgoot	Asbestmateriaal	Dringend verwijderen
4. Golfplaten dak garage	Asbestmateriaal	Verwijderen
4.1 Code: 7	Puntmonster	-

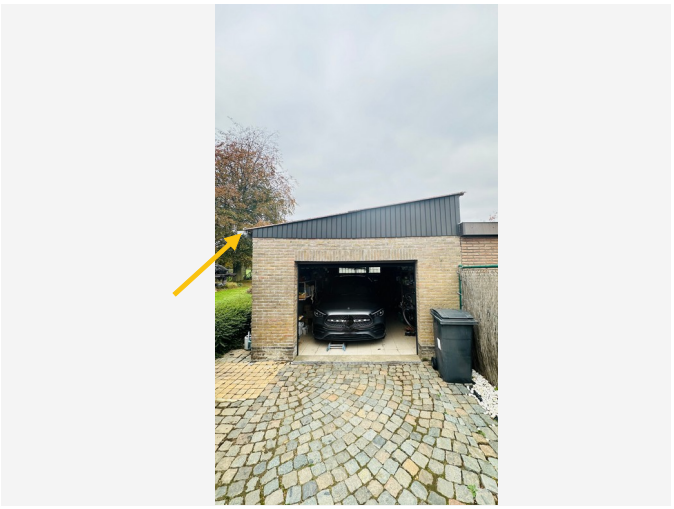
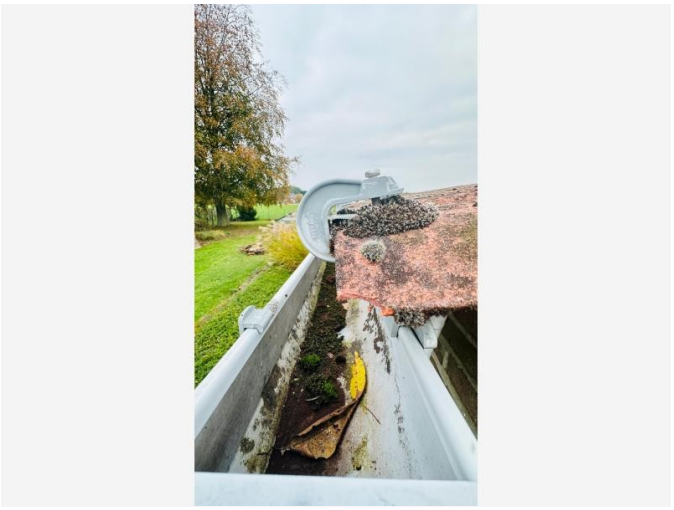
Fiche 2: Sediment golfplaten en leien in de dakgoot

Asbestmateriaal - afvalstof

Dringend verwijderen

- Verwijder het asbestafval.
- Voer bijkomende staalname(s) uit.

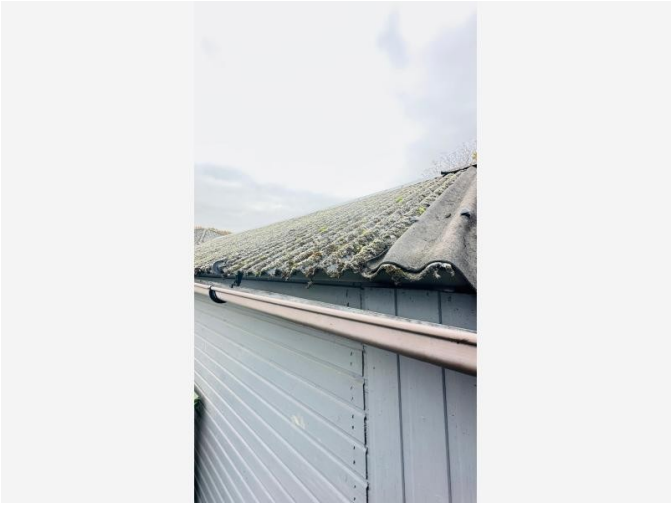
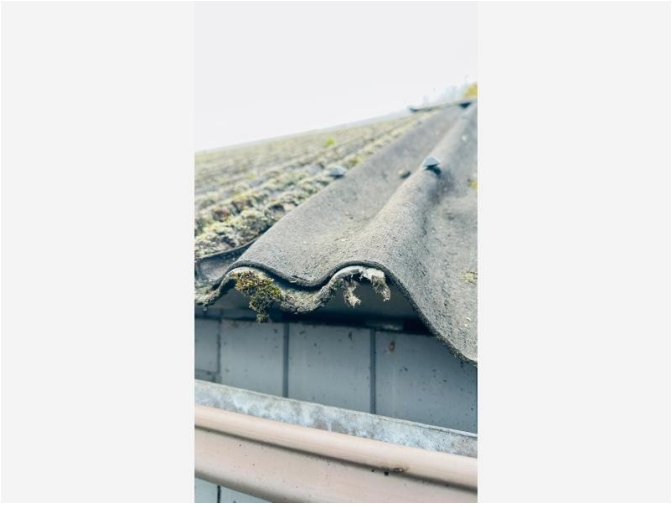
Fiche 3: Golfplaten dak tuinberging

Asbestmateriaal

Verwijderen

Eindbeoordeling materiaalrisico	Laag materiaalrisico en/of verlaagde kans op vezelvrijgave

#	Type	Referentie	Resultaat
3.1	Puntmonster	6	Chrysotiel

- Zorg voor een veilig beheer. Vermijd het beschadigen van het asbestmateriaal. Controleer de toestand jaarlijks op wijzigingen.
- Hemelwater dat afspoelt van asbestcement daken of gevels kan asbestdeeltjes bevatten. Gebruik het enkel voor gesloten circuits (bv. spoelen toiletten). Reinig na het vervangen van het dak of de gevel de dakgoten en regenwaterput of -ton om asbesthoudend sediment of slib te verwijderen

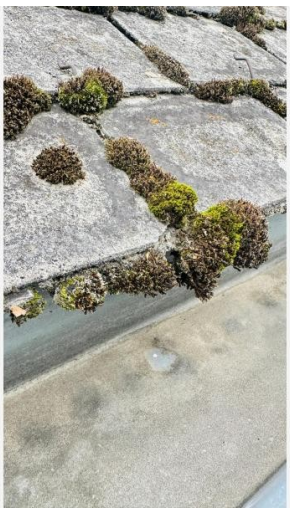
Fiche 5: Leiendak woning

Asbestmateriaal

Verwijderen

Eindbeoordeling materiaalrisico	Verhoogd materiaalrisico en/of verhoogde kans op vezelvrijgave

Gebondenheid	Categorie 1: hechtgebonden in oorsprong
Asbestsoort (vezeltype)	Alleen chrysotiel aanwezig
Asbestconcentratie	Laag (< 50%)
Afschermingsgraad van het gehele materiaal	Geheel of deels vrij aan de buitenlucht, maar geen contact met binnenlucht
Toestand van het materiaal	Matig beschadigd, matig verweerd

#	Type	Referentie	Resultaat
5.1	Puntmonster	5	Chrysotiel

- Zorg voor een veilig beheer. Vermijd het beschadigen van het asbestmateriaal. Controleer de toestand jaarlijks op wijzigingen.
- Hemelwater dat afspoelt van asbestcement daken of gevels kan asbestdeeltjes bevatten. Gebruik het enkel voor gesloten circuits (bv. spoelen toiletten). Reinig na het vervangen van het dak of de gevel de dakgoten en regenwaterput of -ton om asbesthoudend sediment of slib te verwijderen

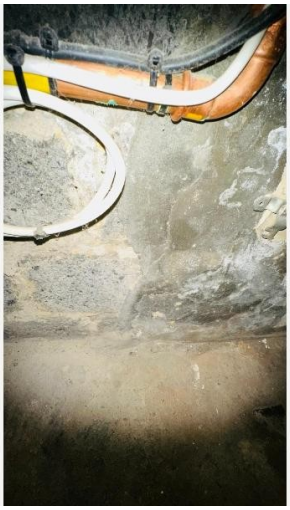
Fiche 9: Cementering muren

Geen asbest
