Asbestinventarisattest

Huurhouderijstraat 28, 9050 Gent
Gemeenschappelijke delen

Attestnummer : **20260926-000101.000**
Uitgegeven op : **26.09.2026**
Geldig tot : **Onbeperkt** (tenzij de toestand wijzigt)

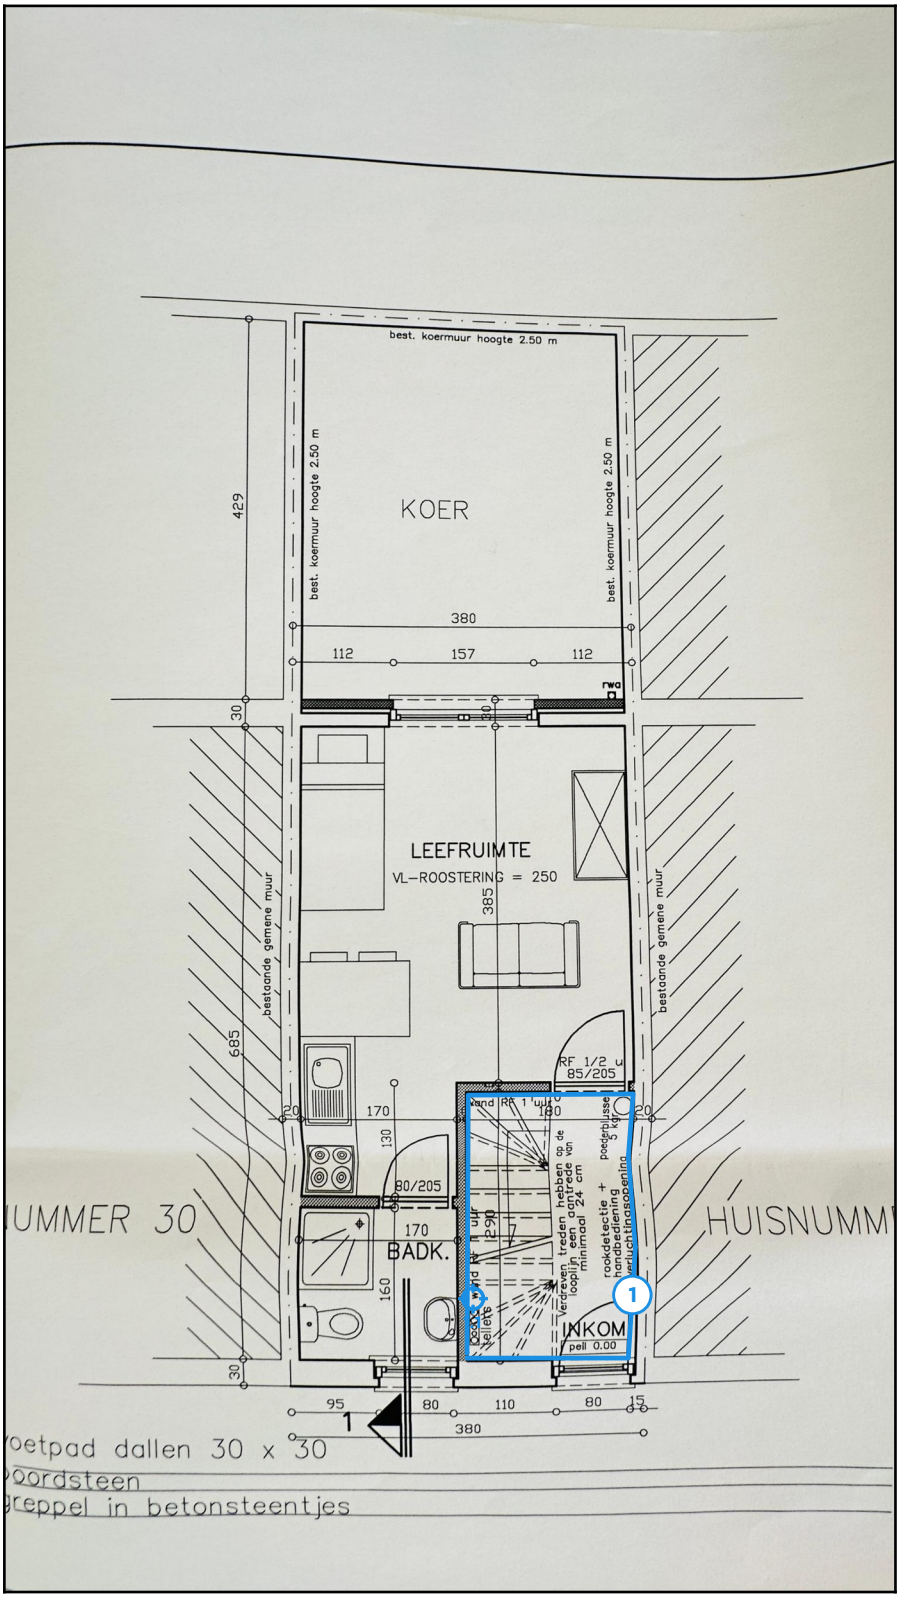
Plan 1.1: Gelijkvloers

1. Pleister Trappenhal	Geen asbest	-
1.1 Code: 1	Mengmonster	-

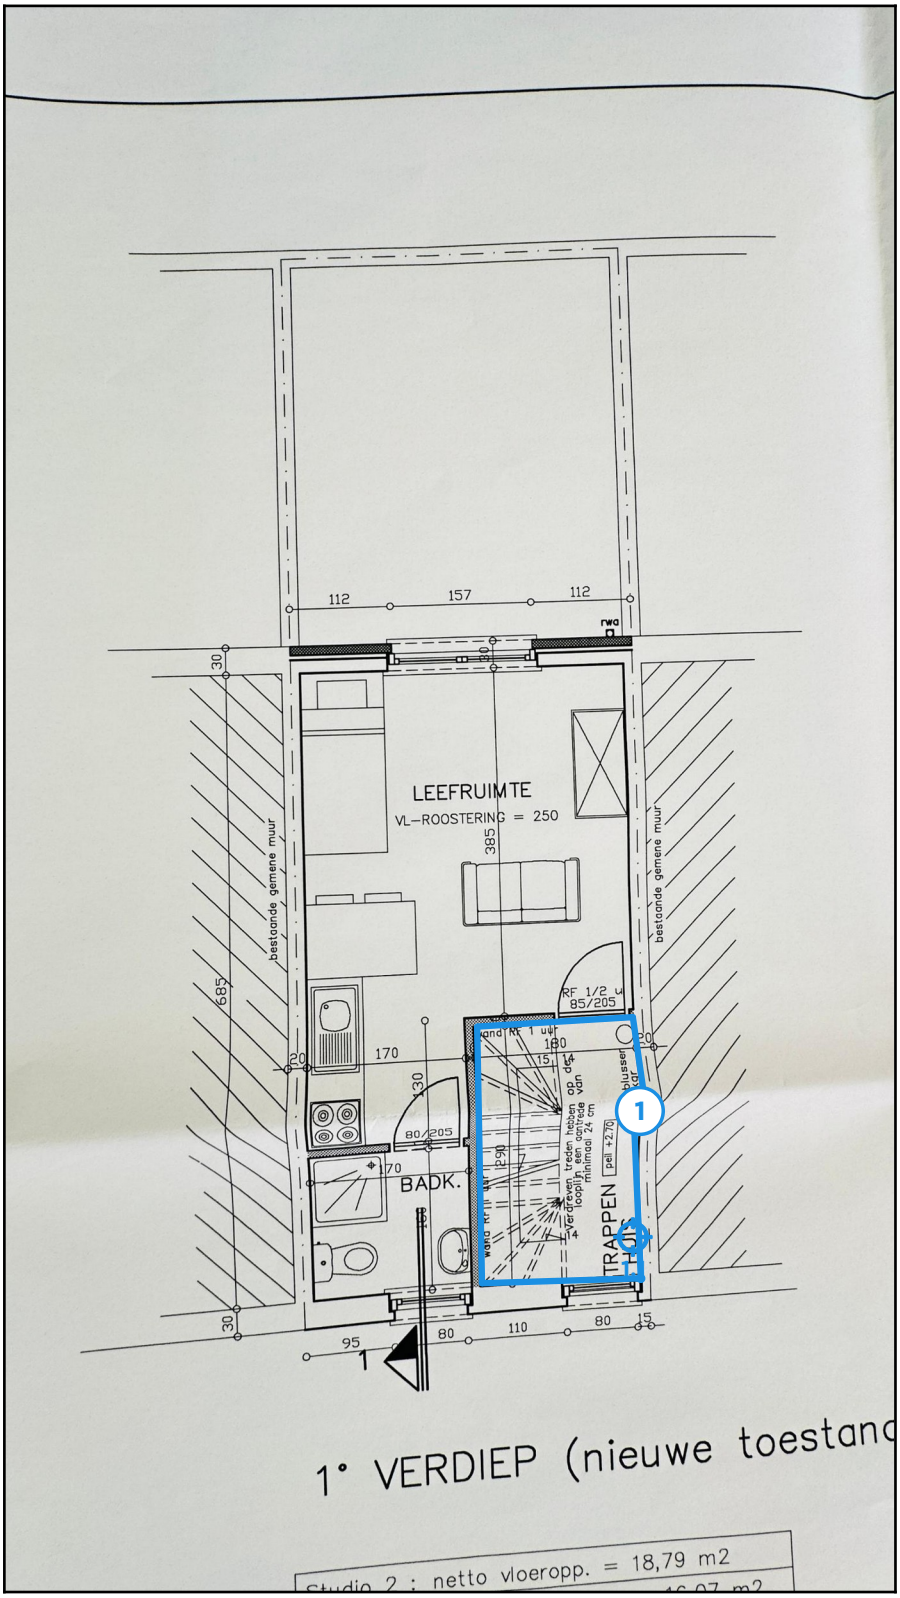
Plan 1.2: Verdieping +1

1. Pleister Trappenhal	Geen asbest	-
1.1 Code: 1	Mengmonster	-

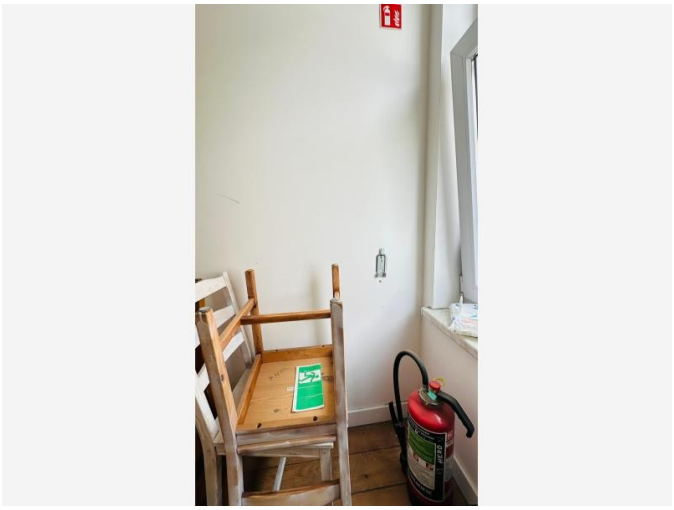
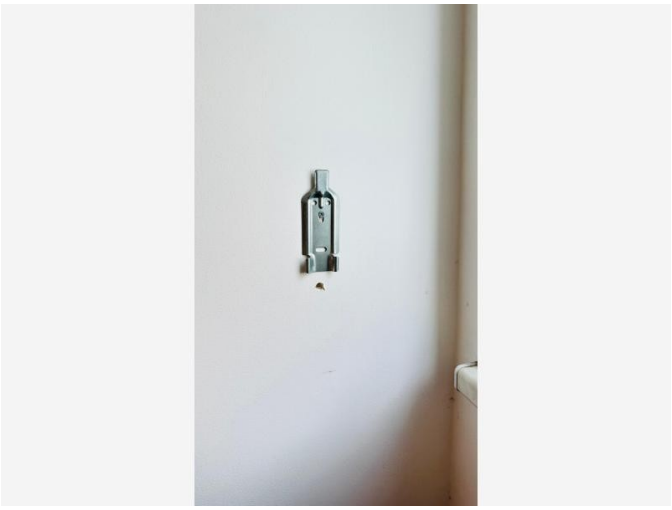
Fiche 1: Pleister Trappenhal

Geen asbest

#	Type	Referentie	Resultaat
1.1	Mengmonster	1	Geen asbest

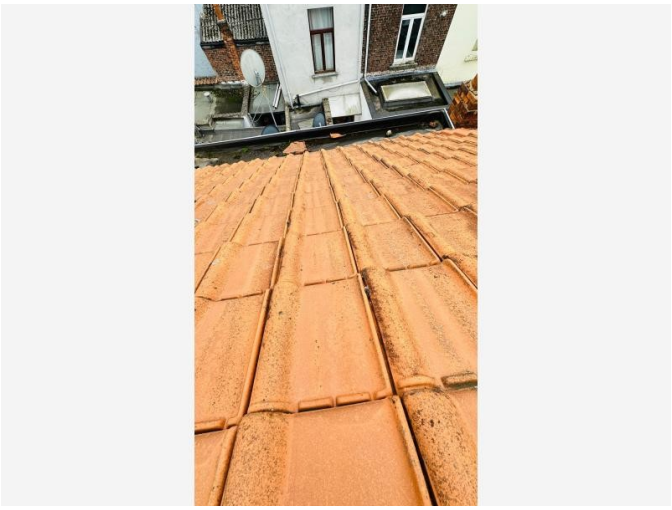
Beschrijving	Notitie	Terug te vinden op plannen
Fiche 3: Inspectie Dakbedekking	Het dak bestaat uit kleipannen .	-
Fiche 4: Afdichtingsmateriaal schrijnwerk	Alle Pvc-ramen hebben rubbers en soepele siliconen .	-
