Asbestinventarisattest

Sint-Jacobsnieuwweg 5, 8900 Ieper

Attestnummer : **20261026-000080.000**
Uitgegeven op : **26.10.2026**
Geldig tot : **26.10.2036**

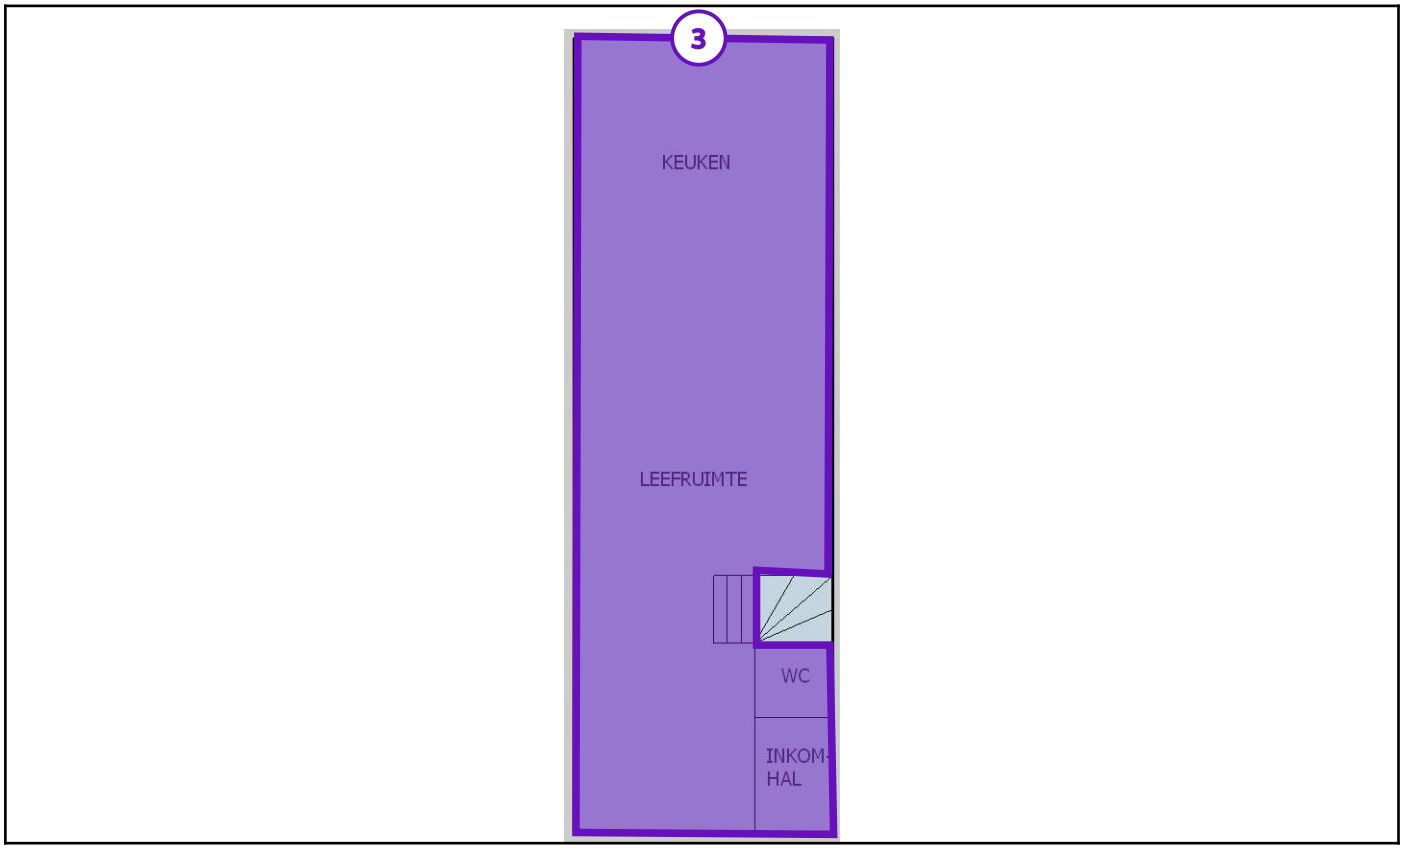
Plan 1.1: Gelijkvloers - plafondafwerking

Beschrijving	Type	Actie
3. Plafondafwerking uit niet-asbestverdacht materiaal	Advies	-

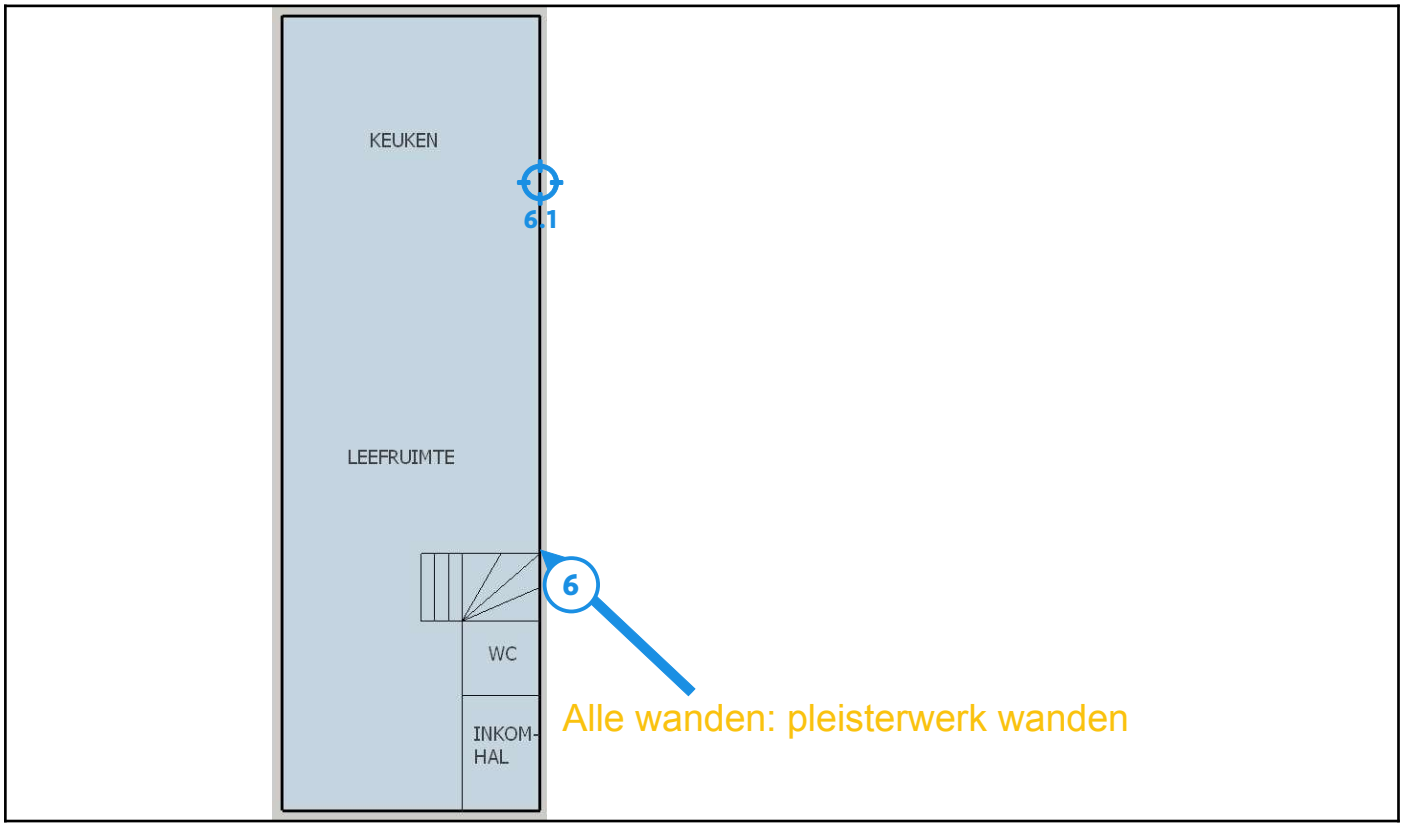
Plan 1.2: Gelijkvloers - pleisterwerk wanden

Beschrijving	Type	Actie
6. Pleisterwerk wanden	Geen asbest	-
6.1 Code: MM001	Mengmonster	-

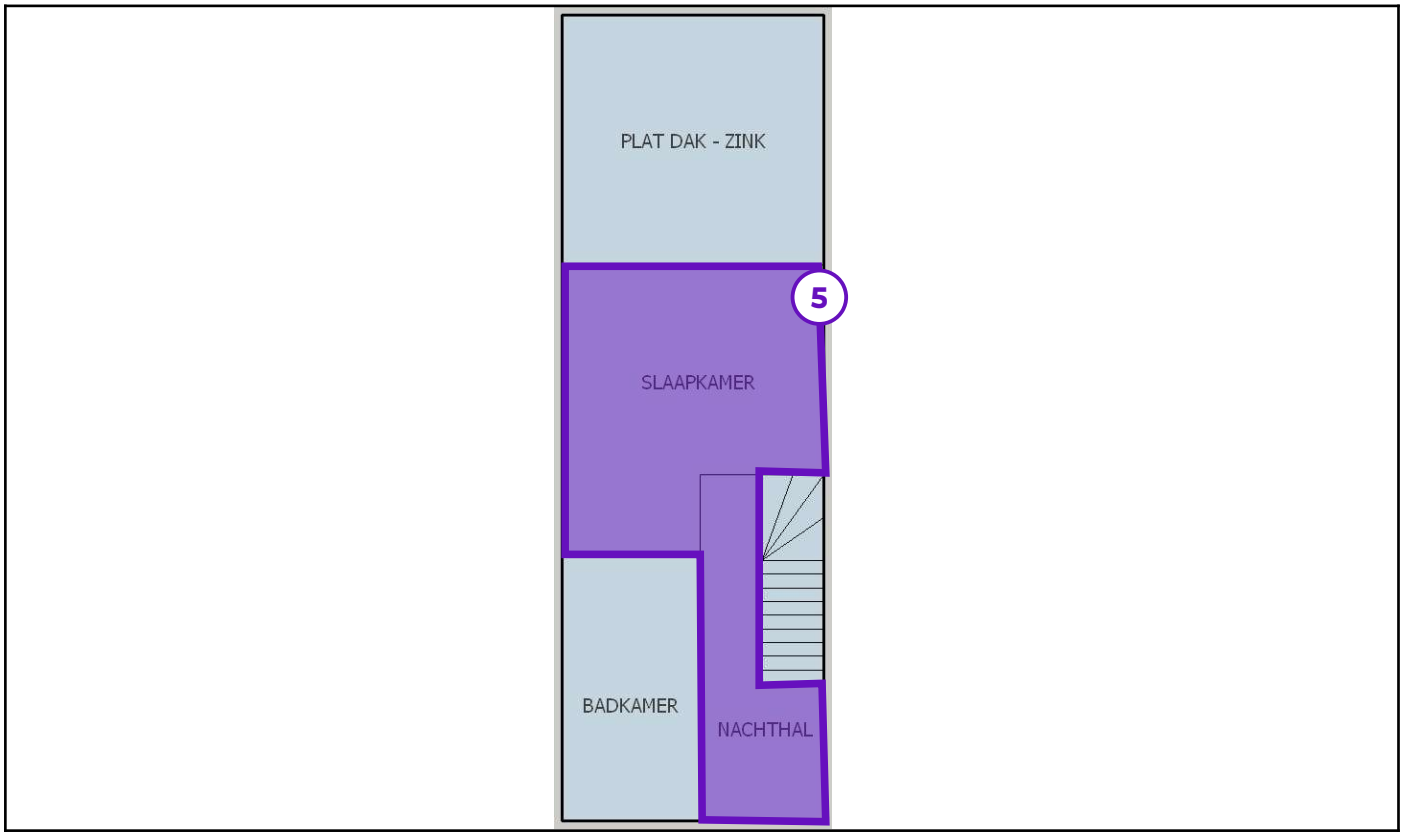
Plan 1.3: 1ste verdiep - laminaatvloer

Beschrijving	Type	Actie
5. Laminaatvloer	Advies	-

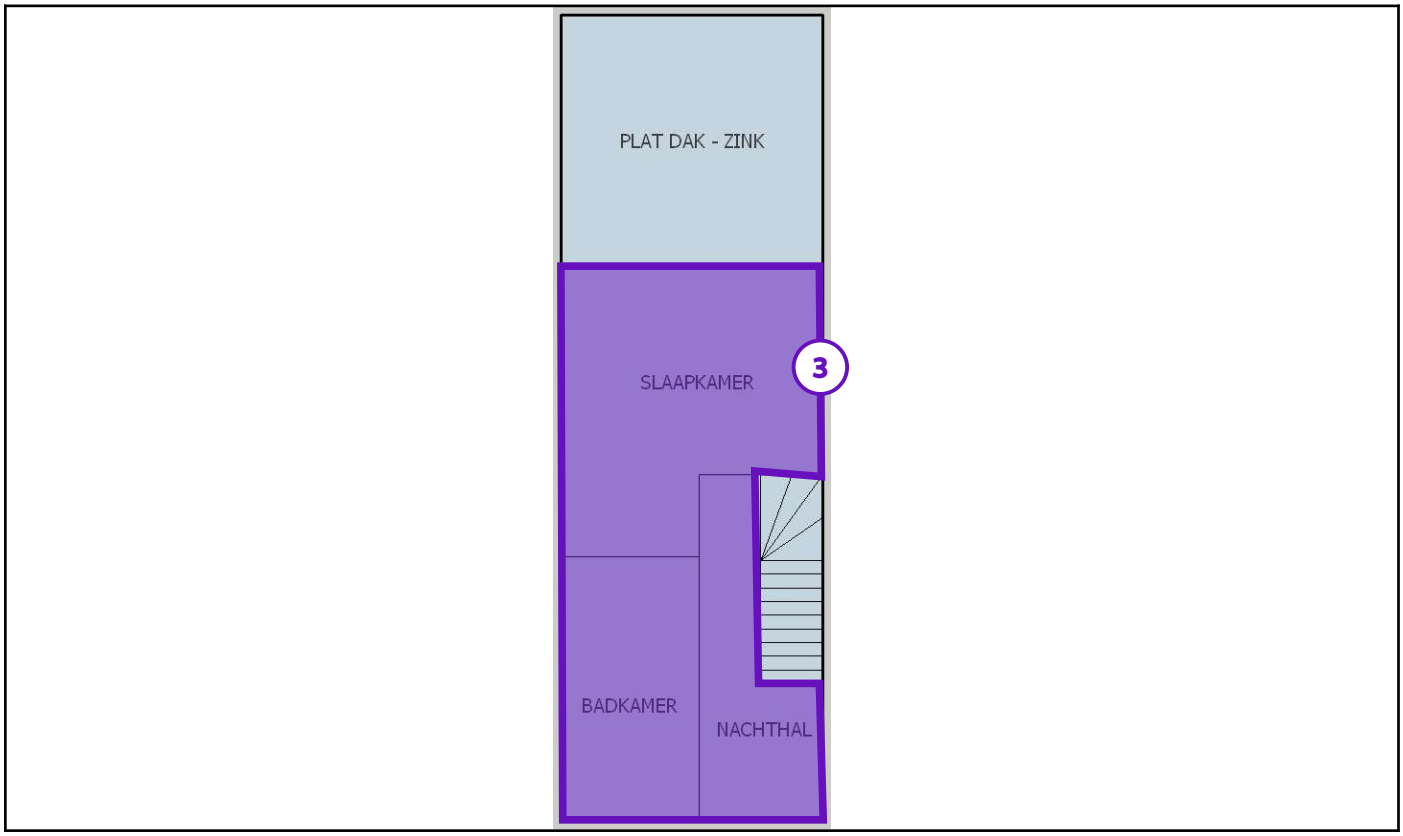
Plan 1.4: 1ste verdiep - plafondafwerking

Beschrijving	Type	Actie
3. Plafondafwerking uit niet-asbestverdacht materiaal	Advies	-

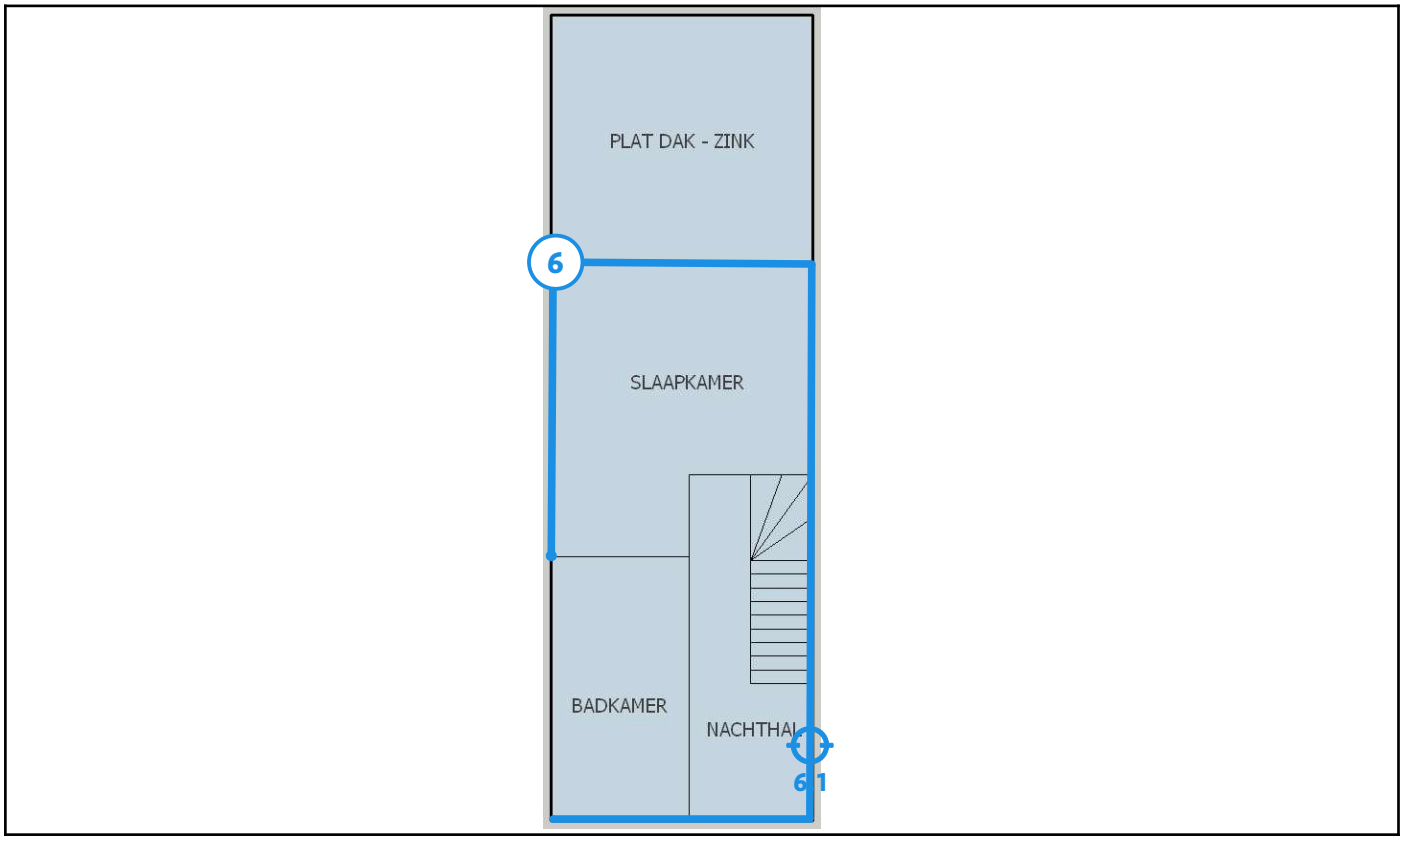
Plan 1.5: 1ste verdiep - pleisterwerk wanden

Beschrijving	Type	Actie
6. Pleisterwerk wanden	Geen asbest	-
6.1 Code: MM001	Mengmonster	-

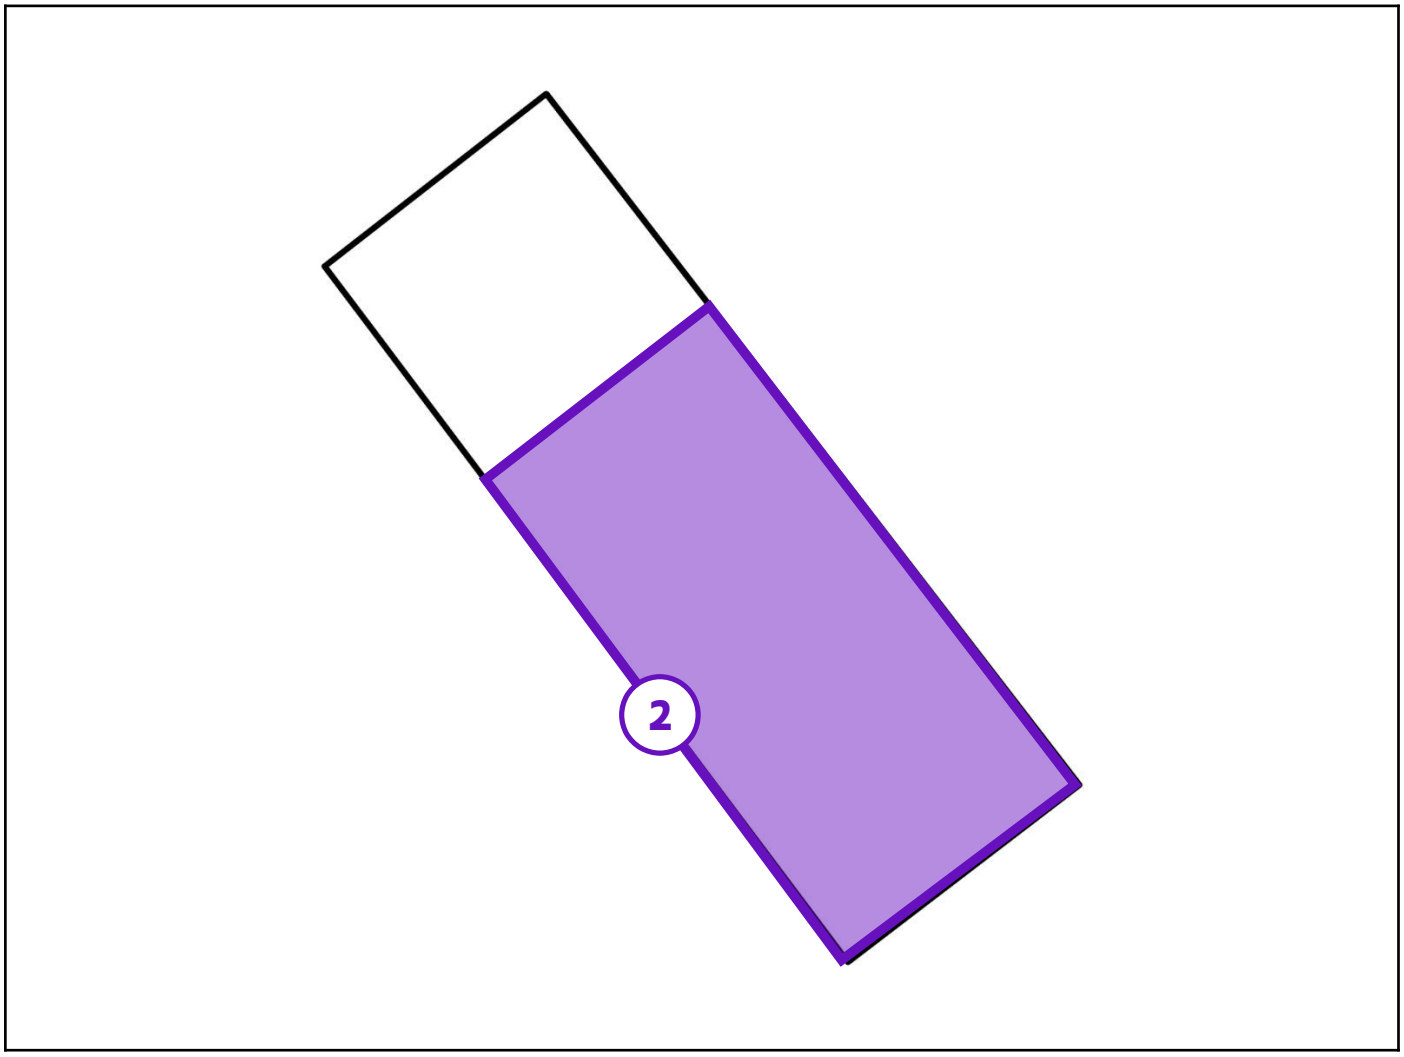
Plan 1.7: Dakplan - onderdak niet waarneembaar

Beschrijving	Type	Actie
2. Onderdak niet waarneembaar	Beperking	-

Uitleg van de asbestdeskundige: Het onderdak is niet waarneembaar vanwege de hoogte, die meer dan 3,5 meter bedraagt. Door de afwerkingsgraad aan de binnenzijde van de bovenste verdieping is het onderdak niet zichtbaar of inspecteerbaar. Ik heb geprobeerd een dakpan op te tillen om het onderdak te inspecteren, maar dit is niet gelukt. Alleen destructief onderzoek kan bepalen of het onderdak al dan niet asbesthoudend is (type menuiserite).

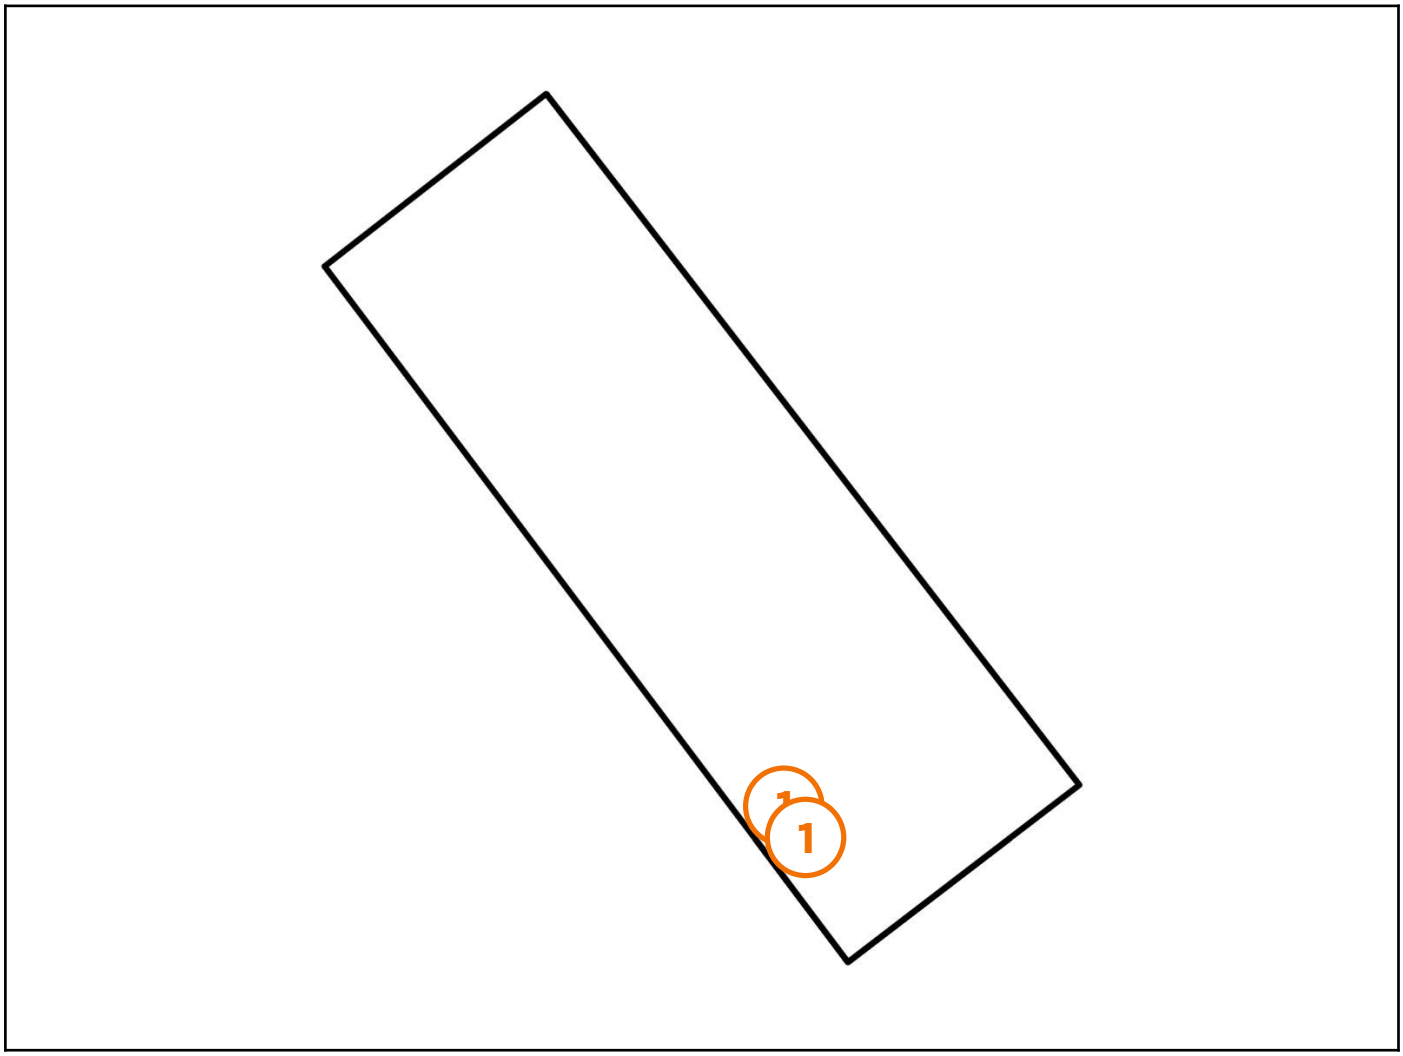
Plan 1.8: Dakplan - rookgaskanaal in vezelcement

Beschrijving	Type	Actie
1. Rookgaskanaal in vezelcement	Asbestmateriaal	Verwijderen

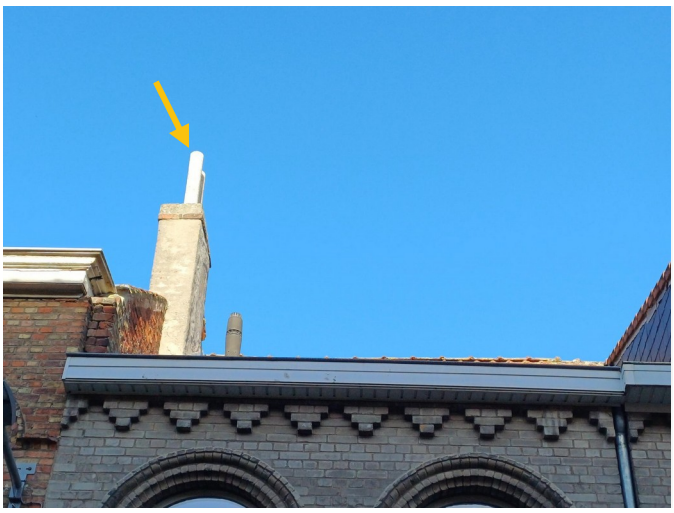
Fiche 1: Rookgaskanaal in vezelcement

Het asbestmateriaal valt onder de mijlpaal van 2034.

Eindbeoordeling materiaalrisico	Verhoogd materiaalrisico en/of verhoogde kans op vezelvrijgave

Gebondenheid	Categorie 1: hechtgebonden in oorsprong
Asbestsoort (vezeltype)	Crocidoliet aanwezig
Asbestconcentratie	Laag (< 50%)
Afschermingsgraad van het gehele materiaal	Geheel of deels vrij aan de buitenlucht, maar geen contact met binnenlucht
Toestand van het materiaal	Matig beschadigd, matig verweerd

- Zorg voor een veilig beheer. Vermijd het beschadigen van het asbestmateriaal. Controleer de toestand jaarlijks op wijzigingen.
- Voer bijkomende staalname(s) uit.

- Eenvoudige handelingen: mag via doe-het-zelf of door werknemer(s) met opleidingsattest eenvoudige handelingen
  Het rookgaskanaal ongebroken en dubbel verpakt in een asbestzak aanbieden aan het containerpark of aan een asbestverwerkingsbedrijf.

Het fixeren van het rookgaskanaal en het dragen van persoonlijke beschermingsmiddelen tijdens het verwijderen is verplicht.

- Eenvoudige handelingen: enkel door erkend asbestverwijderaar
  Vermoedelijk loopt de buis door in een kanaal in de gemetste schouw, dit vereist specifieke bijkomende maatregelen en voldoende expertise om deze buis correct te verwijderen zonder de buis stuk te maken.

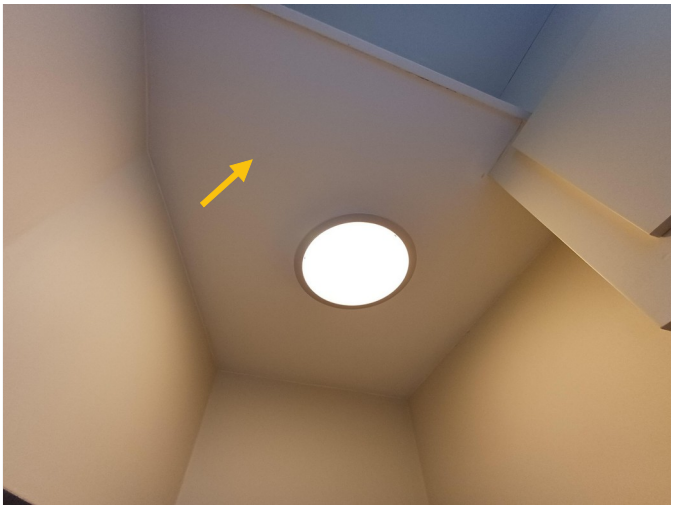
Fiche 3: Plafondafwerking uit niet-asbestverdacht materiaal

De plafonds zijn gemaakt van niet-asbestverdachte materialen (bijvoorbeeld laminaat, gyproc, ...), deze toepassingen zijn niet asbestverdacht. Ik heb echter niet kunnen vaststellen of er mogelijk asbestverdachte of asbesthoudende materialen achter deze toepassingen aanwezig zijn. Bij renovatie of sloop is het aangeraden om een destructief onderzoek te laten uitvoeren van deze toepassingen.

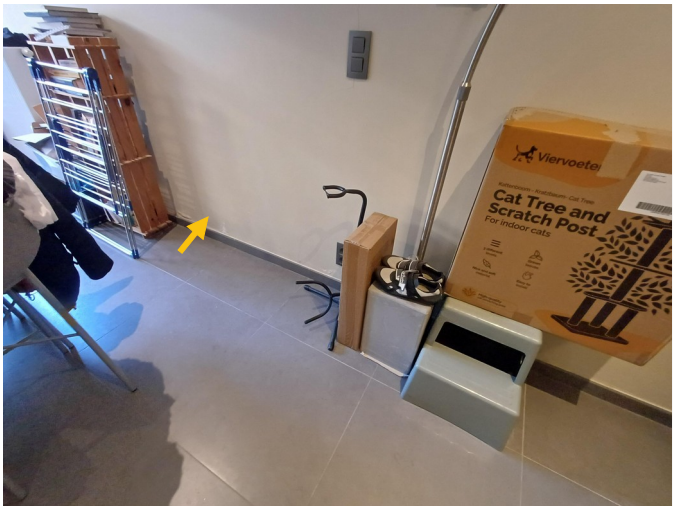
Fiche 6: Pleisterwerk wanden

Geen asbest

#	Type	Referentie	Resultaat
6.1	Mengmonster	MM001	Geen asbest

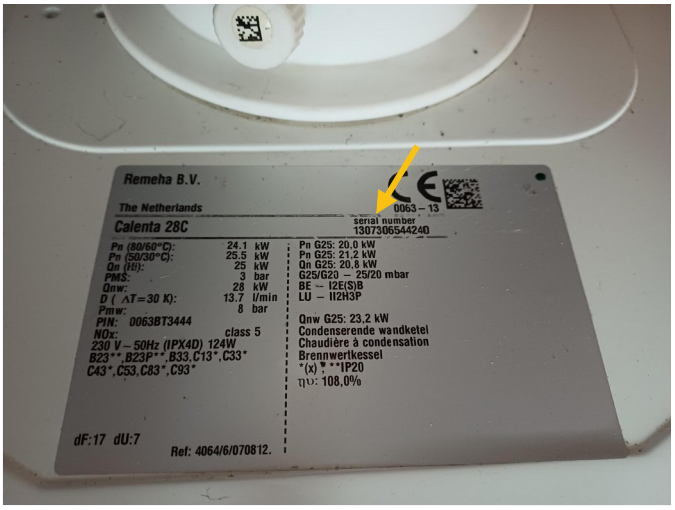
Beschrijving	Notitie	Terug te vinden op plannen
Fiche 7: Afdichtingsmateriaal aan schrijnwerk	-	-
Fiche 8: Materialen aan stookketel	Bouwjaar stookketel: 2013	-
Fiche 9: Dakbedekking	-	-
