Asbestinventarisattest

Ginstdreef 76, 9820 Merelbeke-Melle

Attestnummer : **20261105-000403.000**
Uitgegeven op : **05.11.2026**
Geldig tot : **Onbeperkt** (tenzij de toestand wijzigt)

Asbestveilig (maar mogelijk niet asbestvrij)

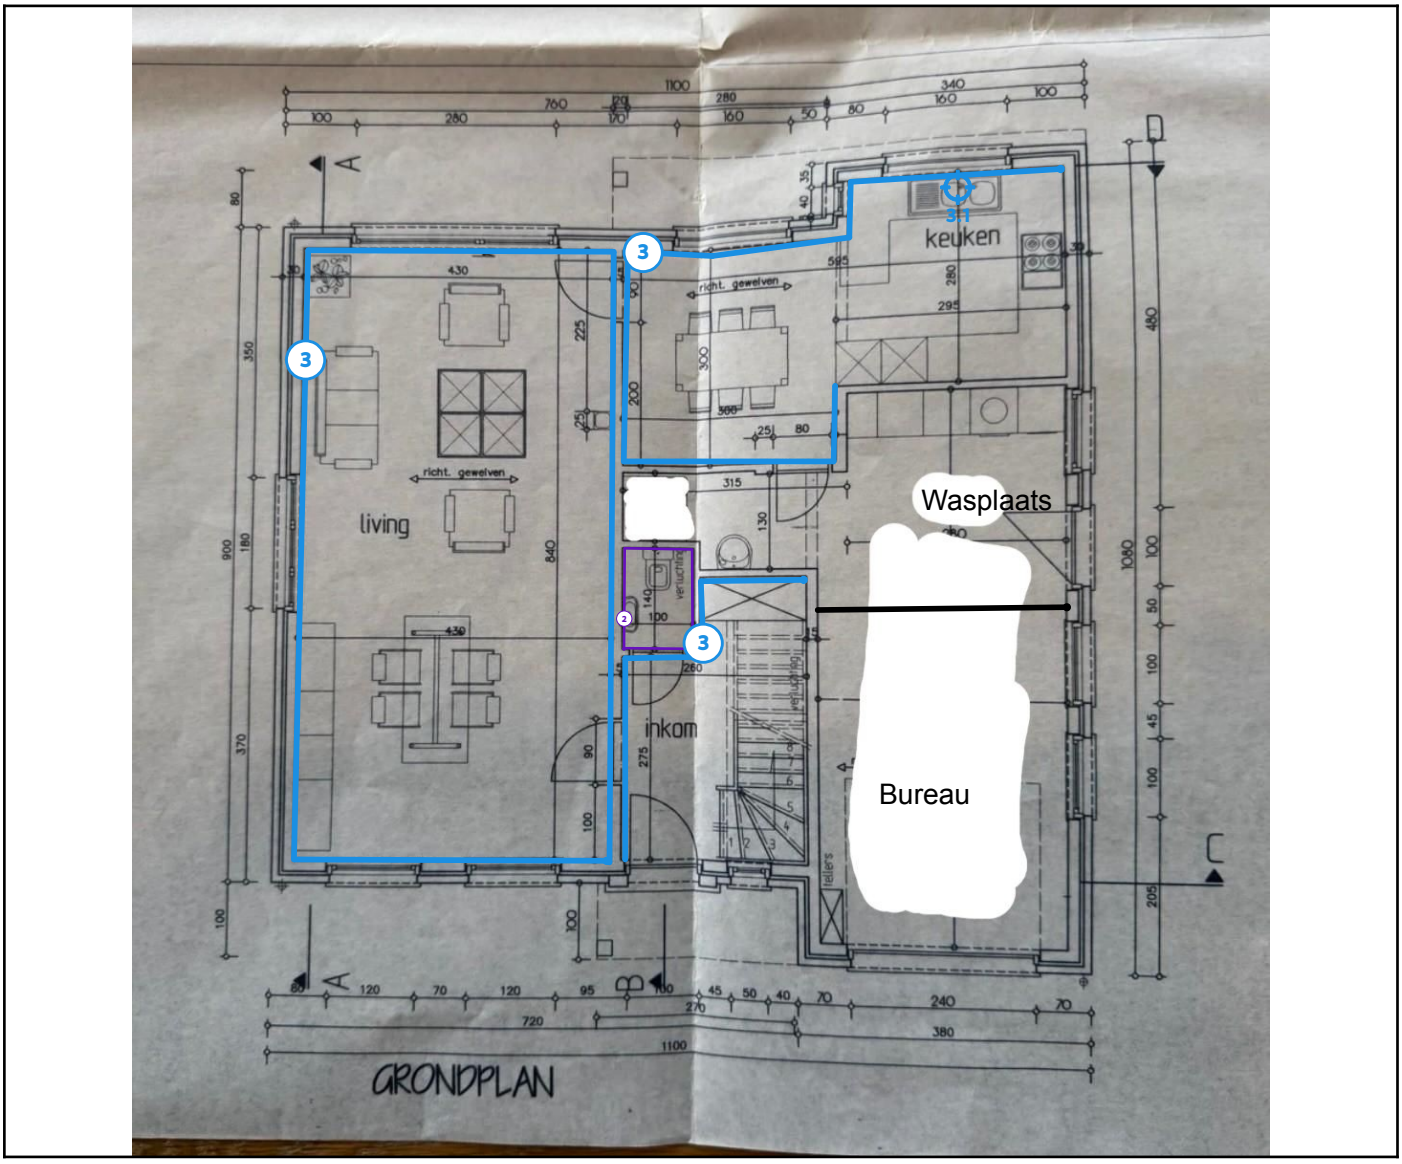
Plan 1.1: Gelijkvloers

Beschrijving	Type	Actie
2. Lijmlagen Vloer en wandbekleding	Advies	-
3. Pleister muren	Geen asbest	-
3.1 Code: 1	Mengmonster	-

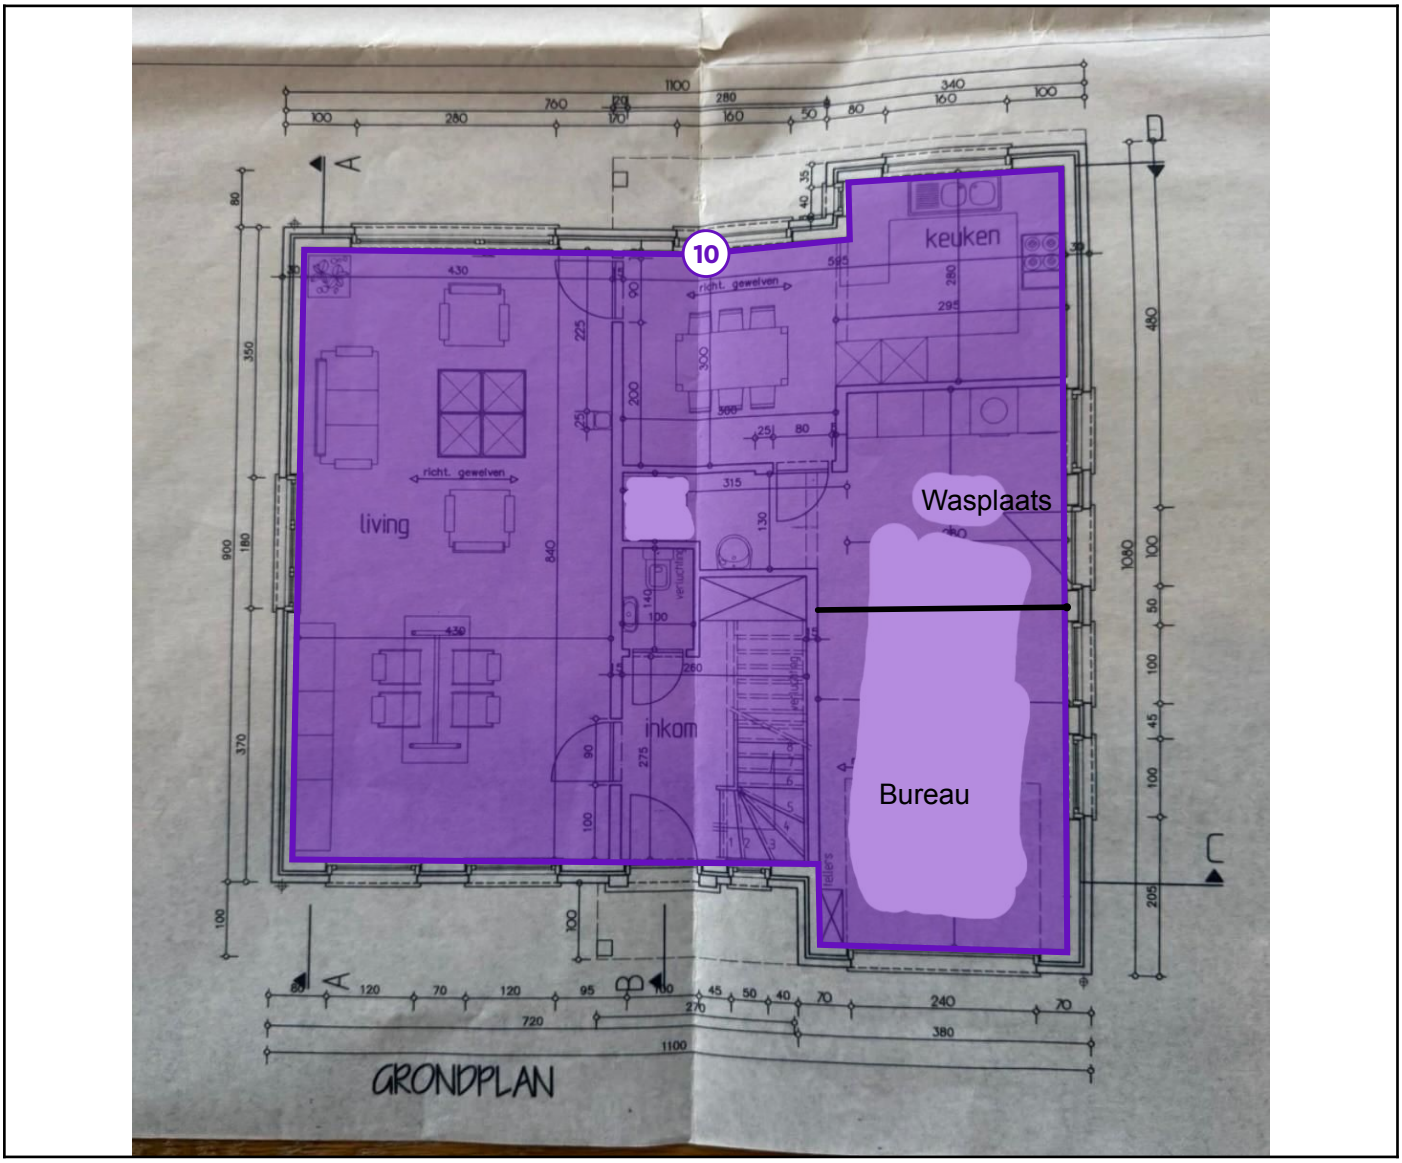
Plan 1.2: Gelijkvloers

Beschrijving	Type	Actie
10. Geen pleister plafonds	Overige ruimte of materiaal	-

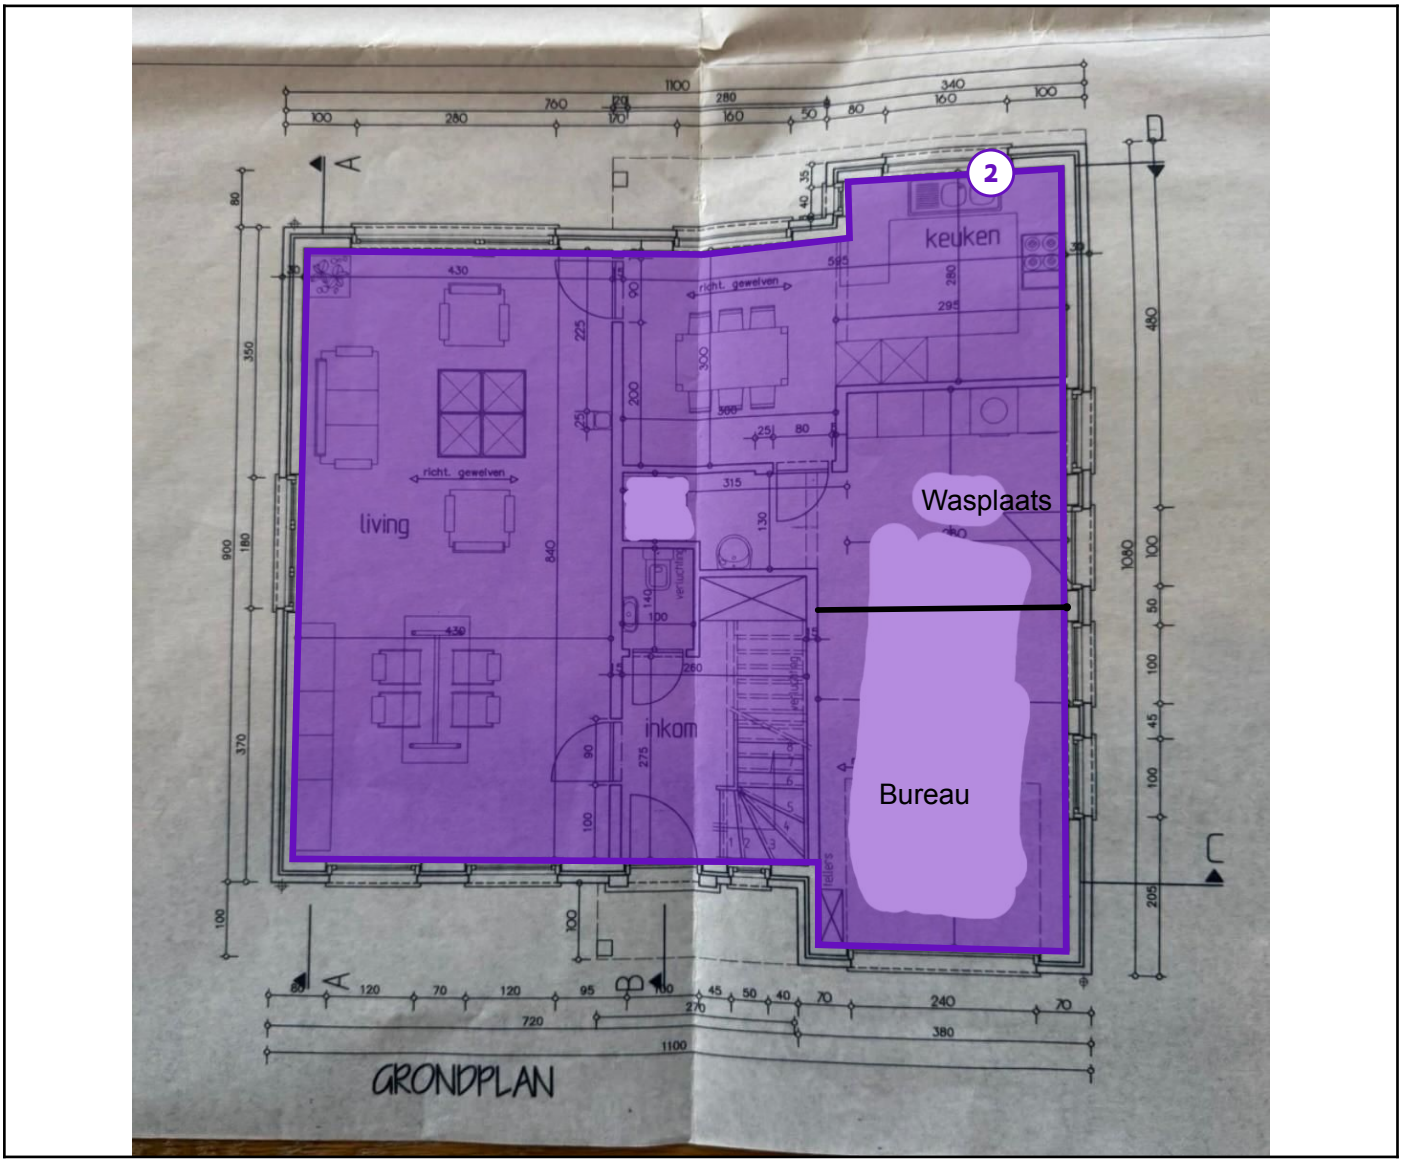
Plan 1.3: Gelijkvloers

Beschrijving	Type	Actie
2. Lijmlagen Vloer en wandbekleding	Advies	-

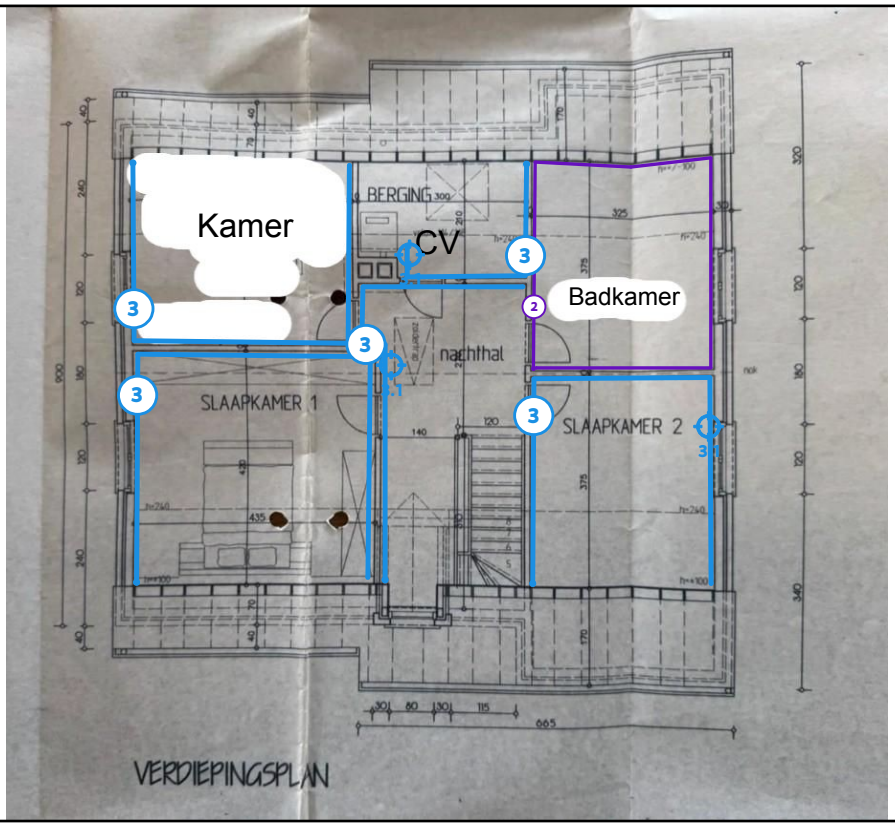
Plan 1.4: Verdieping +1

Beschrijving	Type	Actie
2. Lijmlagen Vloer en wandbekleding	Advies	-
3. Pleister muren	Geen asbest	-
3.1 Code: 1	Mengmonster	-

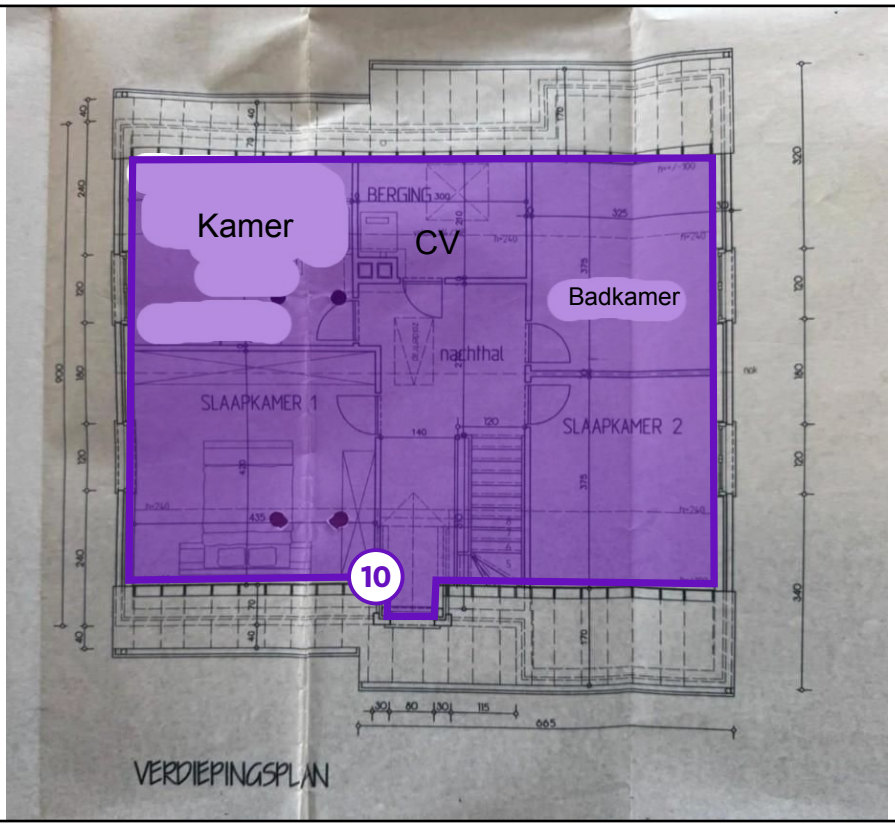
Plan 1.5: Verdieping +1

Beschrijving	Type	Actie
10. Geen pleister plafonds	Overige ruimte of materiaal	-

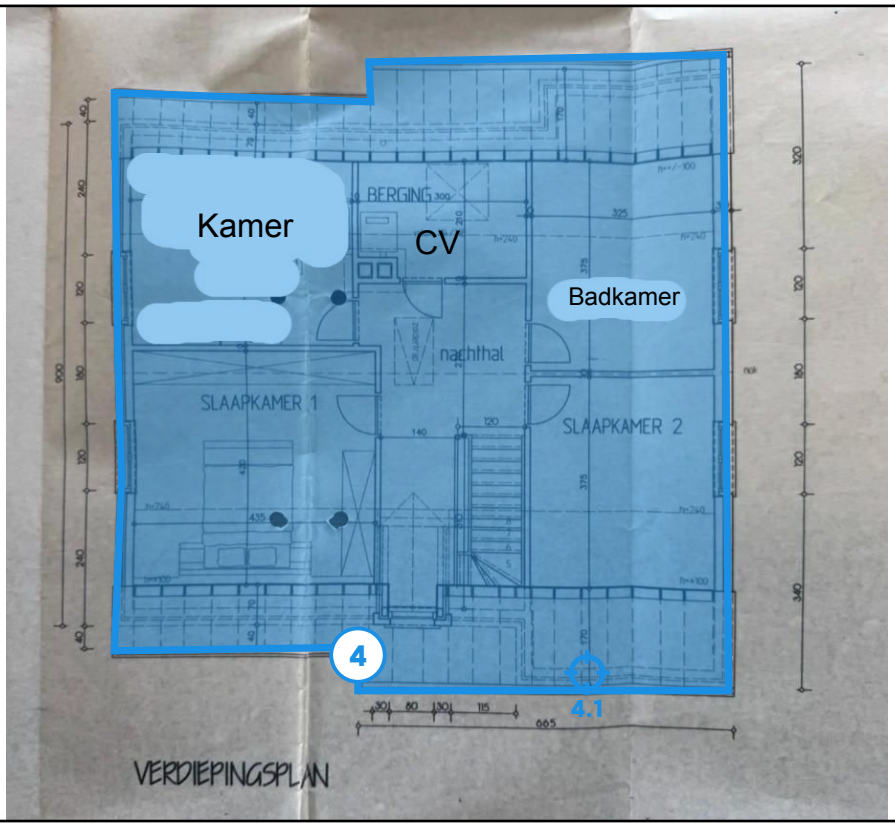
Plan 1.6: Verdieping +1

Beschrijving	Type	Actie
4. Onderdak Menuiserite	Geen asbest	-
4.1 Code: 2	Puntmonster	-

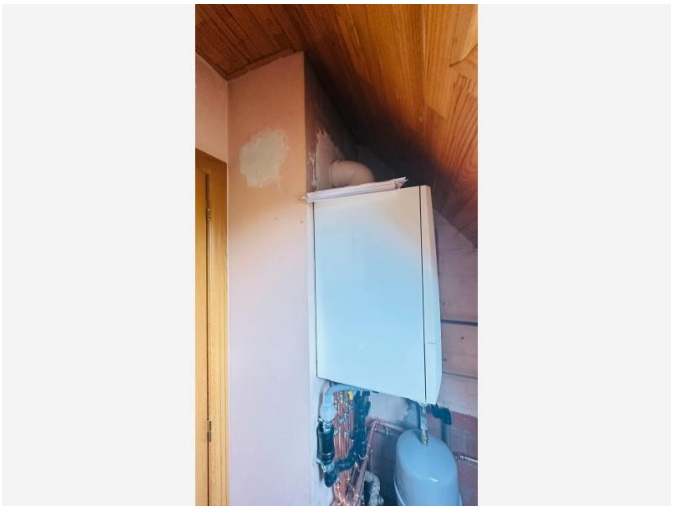
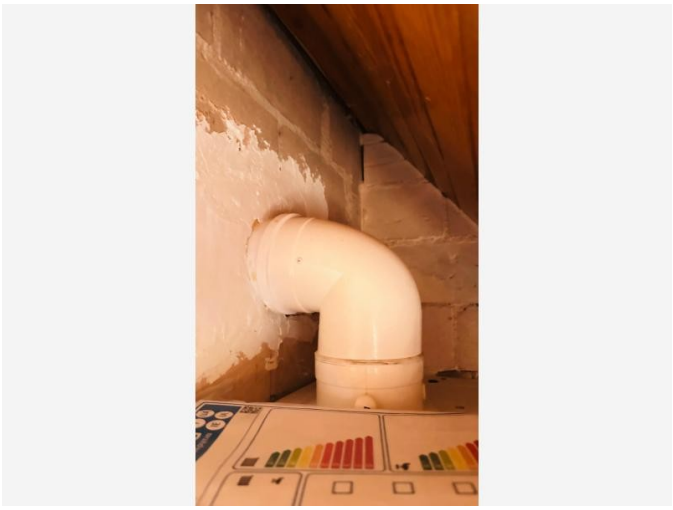
Beschrijving	Notitie	Terug te vinden op plannen
Fiche 5: Materialen rookgaskanalen	Visueel werden geen asbestverdachte rookgaskanalen vastgesteld aan de stookketel .	-
Fiche 6: Inspectie leidingisolatie	Leidongisolatie bestaat uit kunststof .	-
Fiche 7: Inspectie Dakbedekking	-	-
Fiche 8: Materialen Stookketel	Visueel geen asbestverdachte materialen vastgesteld . Bij stookketels kunnen wel nog asbestverdachte materialen of pakkingen aanwezig zijn maar zijn niet visueel vast te stellen .	-
Fiche 9: Afdichtingsmateriaal schrijnwerk	-	-

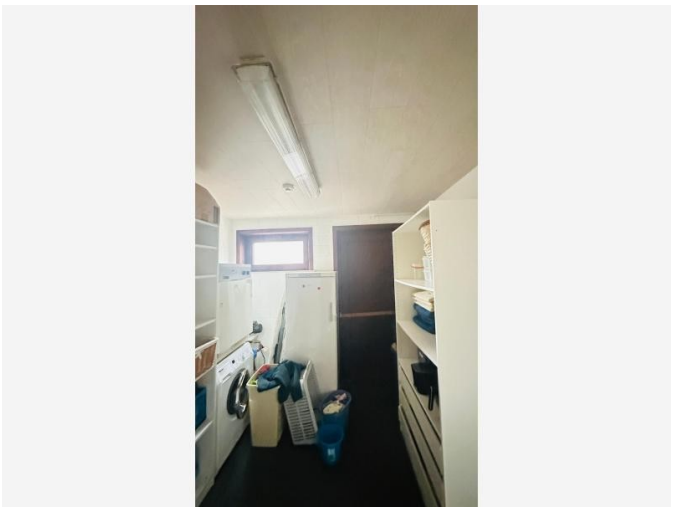
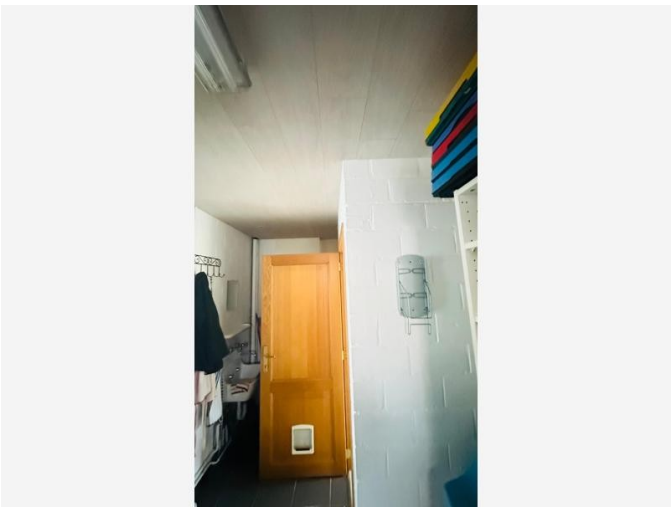
Beschrijving	Notitie	Terug te vinden op plannen
Fiche 10: Geen pleister plafonds	De verlaagde plafonds werden afgewerkt met een plamuur en/of verflaag, gipskartonplaten , hout , kunststof of andere panelen .Onderliggende lagen niet gekend .	Plan 1.2: Gelijkvloers Plan 1.5: Verdieping +1
