Asbestinventarisattest

Emelgemsestraat 6, 8870 Izegem

Attestnummer : **20260717-000284.000**
Uitgegeven op : **17.07.2026**
Geldig tot : **Onbeperkt** (tenzij de toestand wijzigt)

Asbestveilig (maar mogelijk niet asbestvrij)

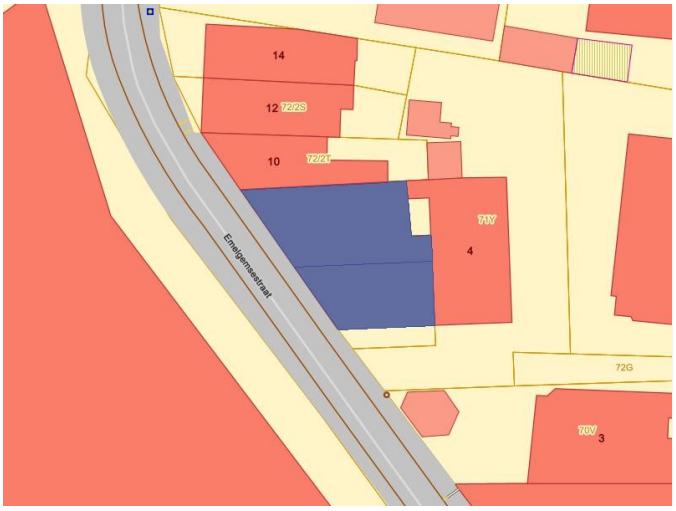
Zone 1: Hoofdgebouw

0 Asbestmaterialen

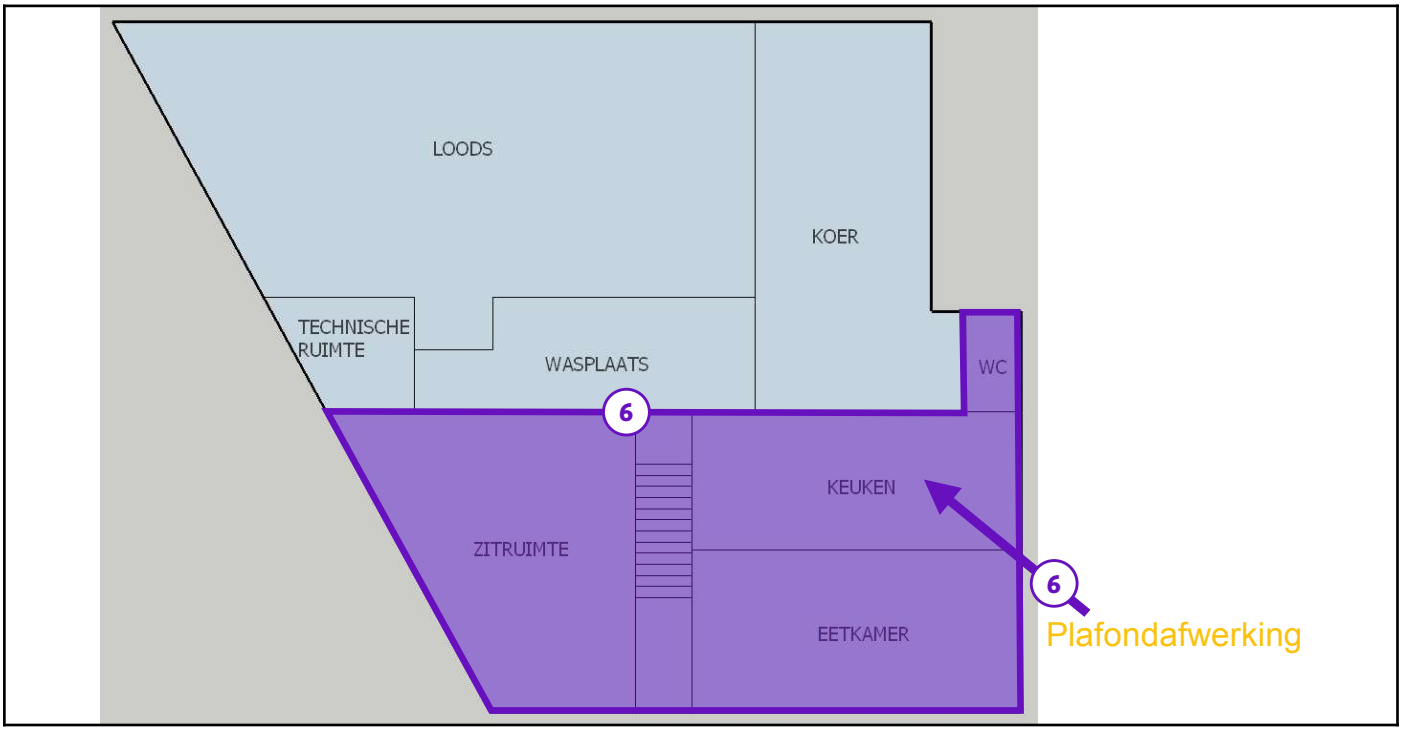
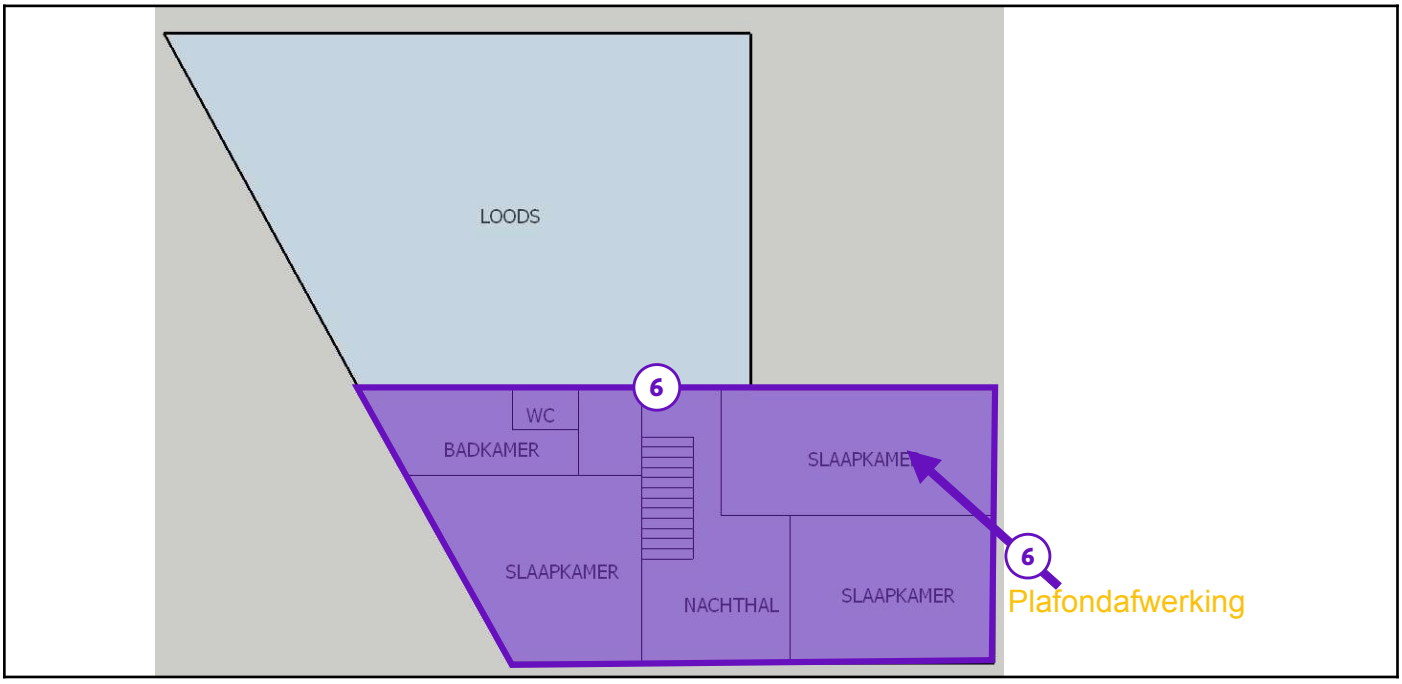
De plafonds zijn gemaakt van niet-asbestverdachte materialen (bijvoorbeeld laminaat, gyproc, ...), deze toepassingen zijn niet asbestverdacht. Ik heb echter niet kunnen vaststellen of er mogelijk asbestverdachte of asbesthoudende materialen achter deze toepassingen aanwezig zijn. Bij renovatie of sloop is het aangeraden om een destructief onderzoek te laten uitvoeren van deze toepassingen.

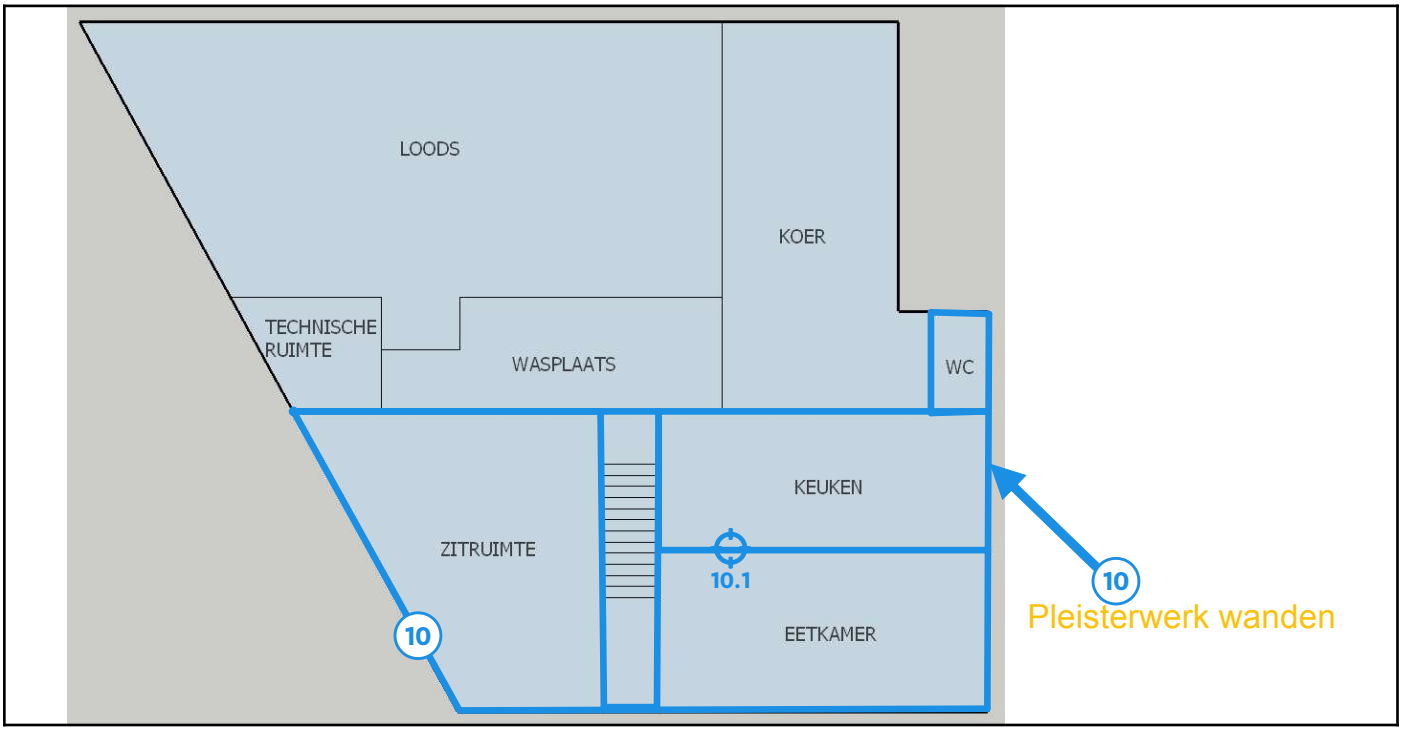
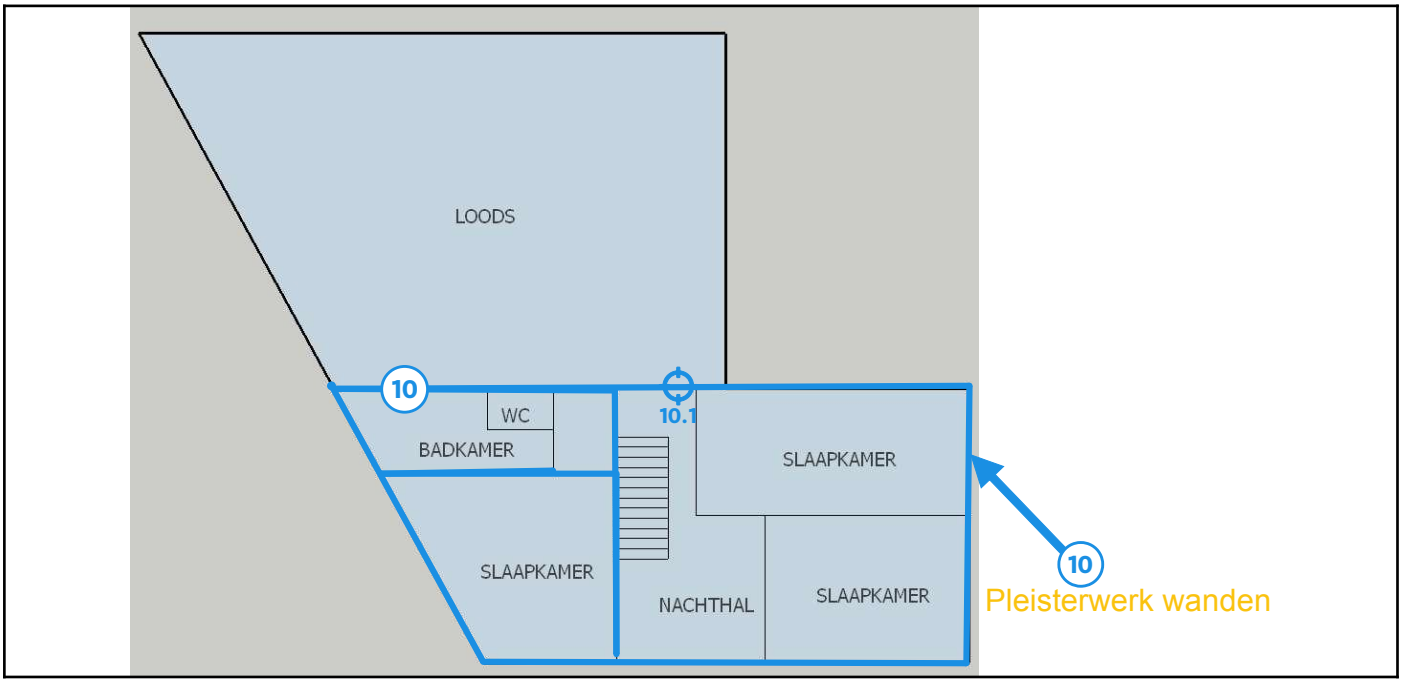
Geen asbest

#	Type	Referentie	Resultaat
10.1	Mengmonster	MM001	Geen asbest

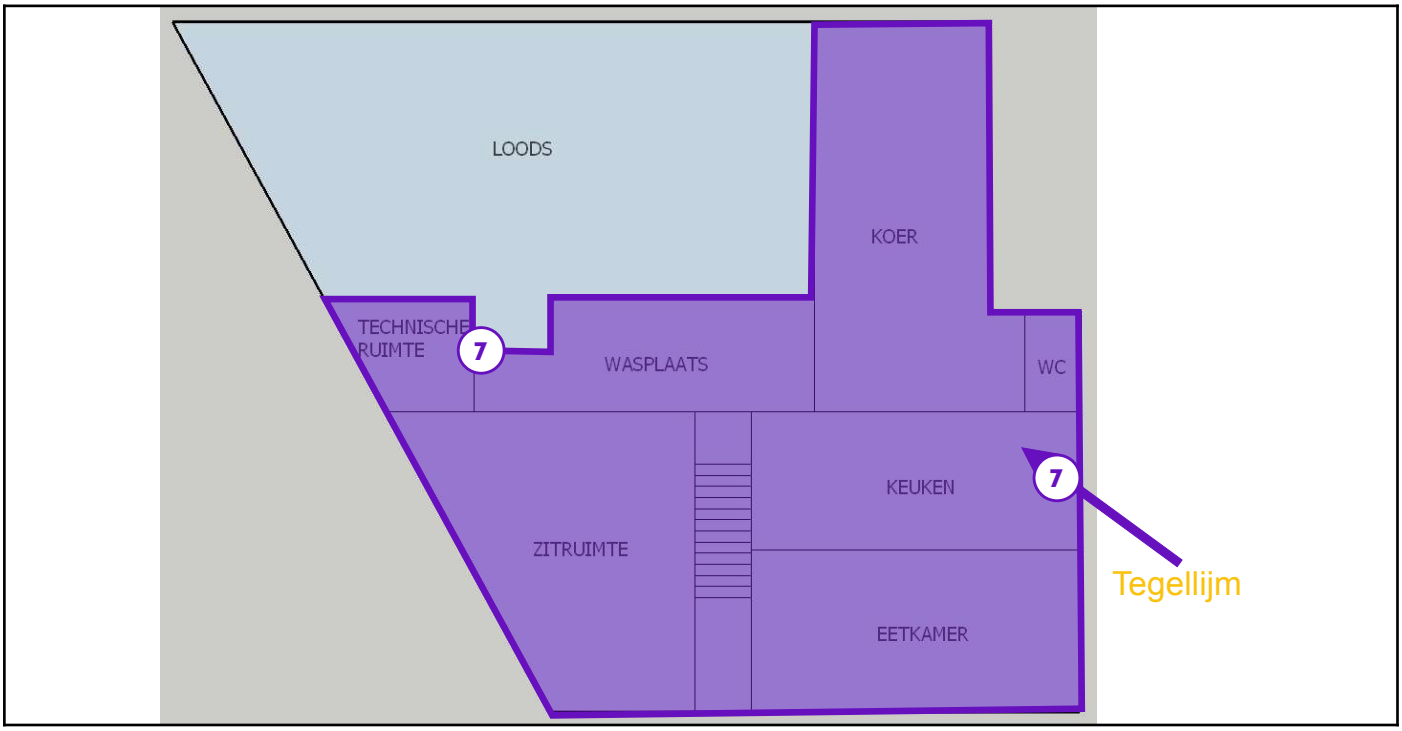
Plan 1.3: Gelijkvloers - tegellijm

De wandtegels, vloeren en plinten zijn in goede staat. Het betreft een niet-destructief onderzoek. Achterliggende materialen konden niet worden geïdentificeerd en geinspecteerd. Er is een kans dat de wandtegels, vloeren en plinten werden bevestigd met asbesthoudende lijm.

Bij renovatie of sloop is het aangeraden om een destructief onderzoek te laten uitvoeren van deze toepassingen.

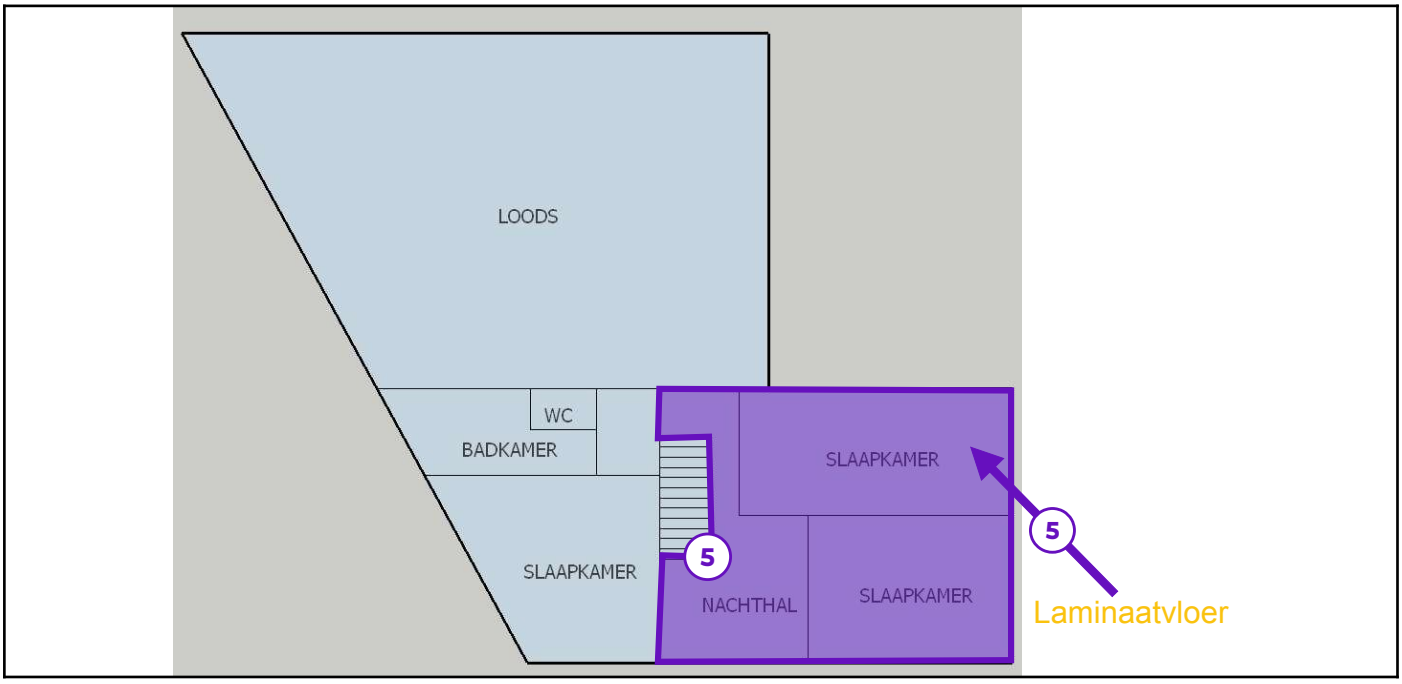
Plan 1.4: 1ste verdiep - laminaatvloer

De laminaatvloer is in goede staat en overal goed bevestigd. Dit betreft een niet-destructief onderzoek. Onderliggende lagen konden niet worden geïdentificeerd en geinspecteerd.

Bij renovatie of sloop is het aangeraden om een destructief onderzoek te laten uitvoeren van deze toepassingen.

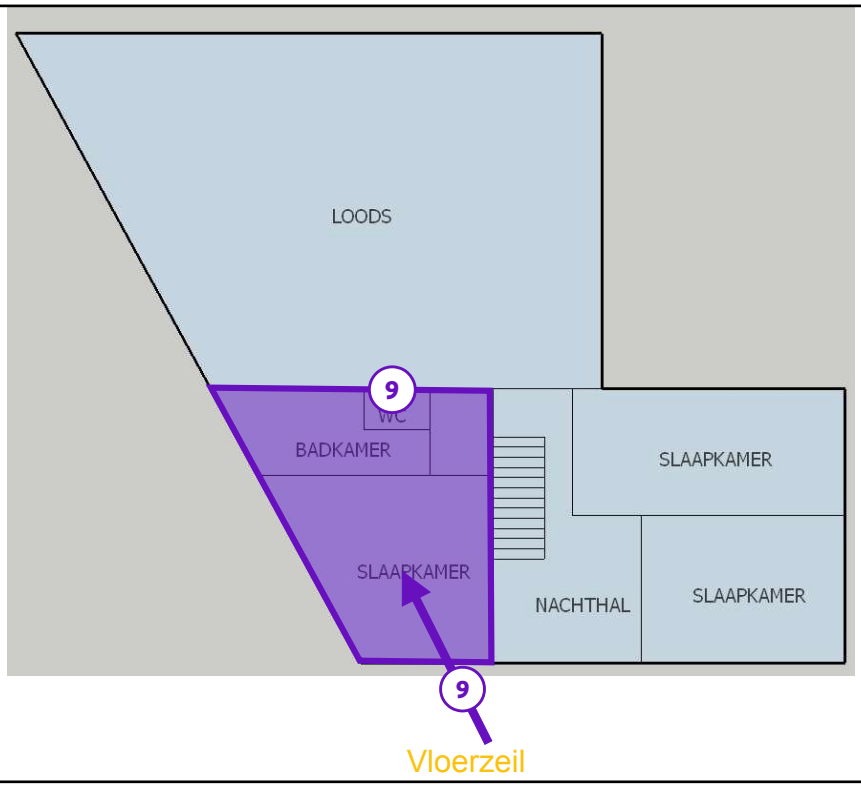
Plan 1.7: 1ste verdiep - vloerzeil

Het vloerzeil is in goede staat en overal goed bevestigd. Dit betreft een niet-destructief onderzoek. Onderliggende lagen konden niet worden geïdentificeerd en geinspecteerd.

Bij renovatie of sloop is het aangeraden om een destructief onderzoek te laten uitvoeren van deze toepassingen.

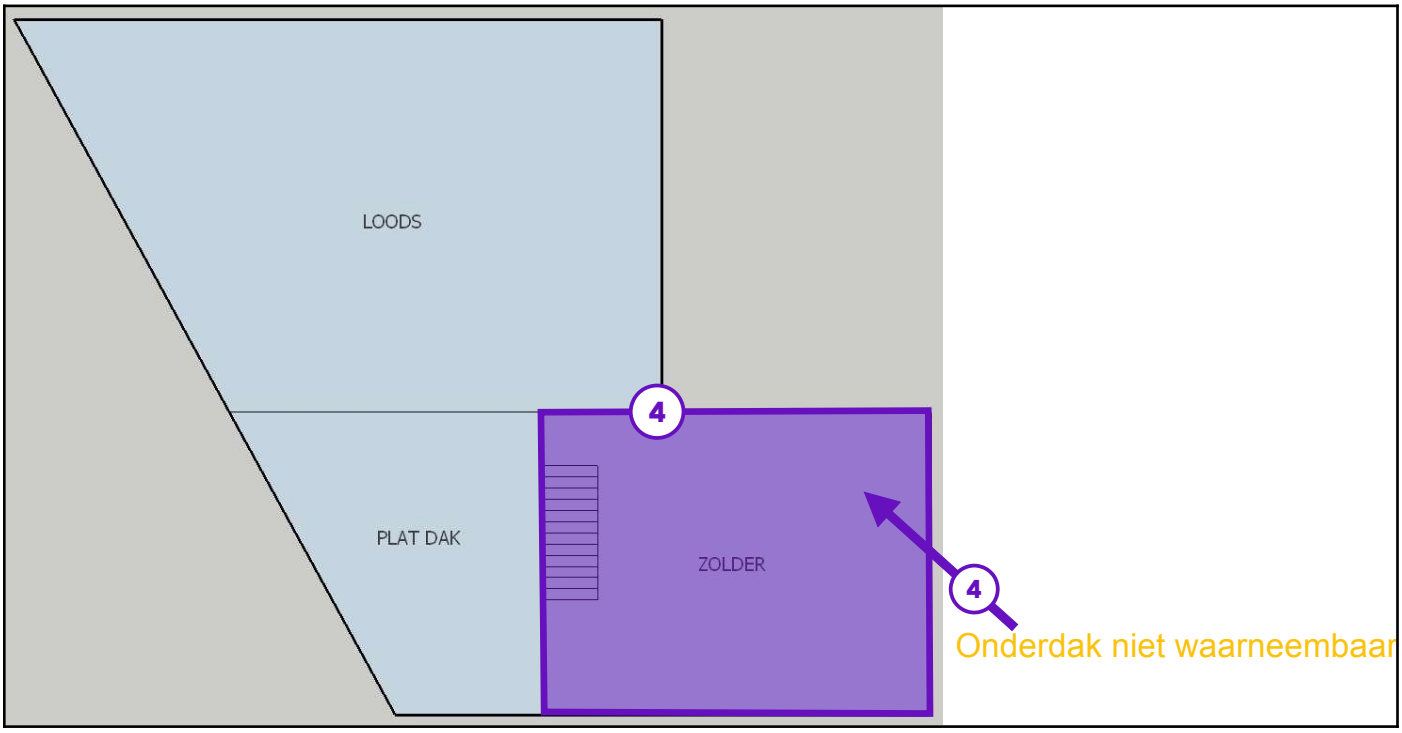
Plan 1.8: Zolder - onderdak niet waarneembaar

Reden: Het te onderzoeken materiaal situeert zich hoger dan 3,50 m te rekenen vanaf een veilige ondergrond

Uitleg van de asbestdeskundige: Het onderdak is niet waarneembaar vanwege de hoogte, die meer dan 3,5 meter bedraagt. Door de afwerkingsgraad aan de binnenzijde van de bovenste verdieping is het onderdak niet zichtbaar of inspecteerbaar. Ik heb geprobeerd een dakpan op te tillen om het onderdak te inspecteren, maar dit is niet gelukt. Alleen destructief onderzoek kan bepalen of het onderdak al dan niet asbesthoudend is (type menuiserite).

(Asbest)materiaal	Plaat, paneel, tablet - Type Menuiserite
Karakterisatie	Asbest (verdacht)
Primaire drager	Schuin dak

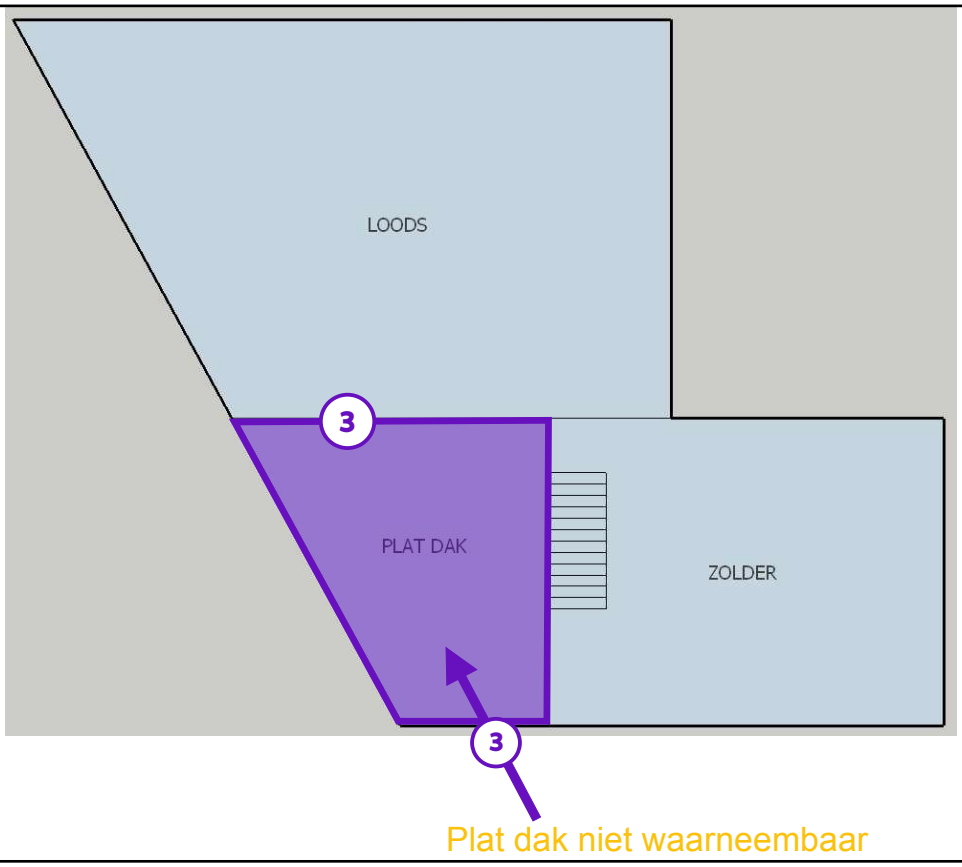
Plan 1.9: Zolder - plat dak niet waarneembaar

Reden: Het te onderzoeken materiaal situeert zich hoger dan 3,50 m te rekenen vanaf een veilige ondergrond

Uitleg van de asbestdeskundige: Het plat dak is niet waarneembaar omwille van de hoogte. Conform het inspectieprotocol mag ik een beperking inroepen voor hoogtes hoger dan 3,5 m. Indien men dit wil laten onderzoeken, dient er een nieuwe afspraak gemaakt te worden en moet er een hoogtewerker voorzien worden, evenals iemand die bevoegd is om deze te bedienen.

(Asbest)materiaal	Dak- en gevelbekleding - Roofing
Karakterisatie	Asbest (verdacht)
Primaire drager	Plat dak

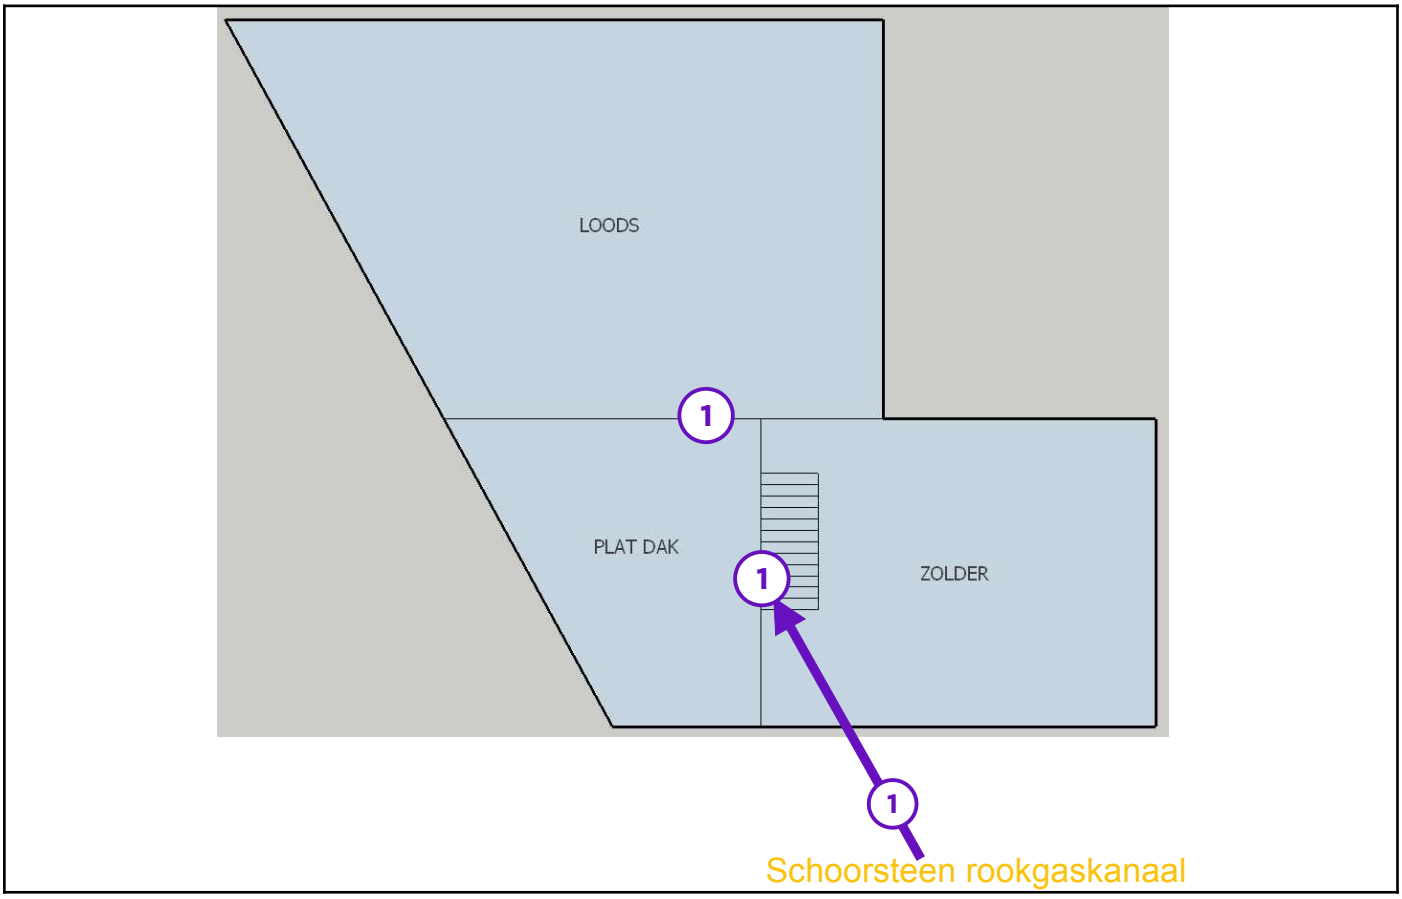
Plan 1.10: Zolder - schoorsteen rookgaskanaal

Reden: Het te onderzoeken materiaal situeert zich hoger dan 3,50 m te rekenen vanaf een veilige ondergrond

Uitleg van de asbestdeskundige: Het rookgaskanaal is niet beoordeeld. Aan de binnenzijde is het rookgaskanaal niet zichtbaar. Aan de buitenzijde is het hoger dan 3,5 meter om de schoorsteen te inspecteren. Het is niet zichtbaar of er een asbestverdacht rookgaskanaal aanwezig is in de schoorsteen. Conform het inspectieprotocol mag ik een beperking inroepen voor hoogtes hoger dan 3,5 m. Indien men dit wil laten onderzoeken, dient er een nieuwe afspraak gemaakt te worden en moet er een hoogtewerker voorzien worden, evenals iemand die bevoegd is om deze te bedienen en eventueel een technieker die de al dan niet aanwezige schouwhoed kan afnemen en weer terugplaatsen.

(Asbest)materiaal	Rookgaskanaal
Karakterisatie	Asbest (verdacht)
Primaire drager	HVAC infrastructuur en uitrusting

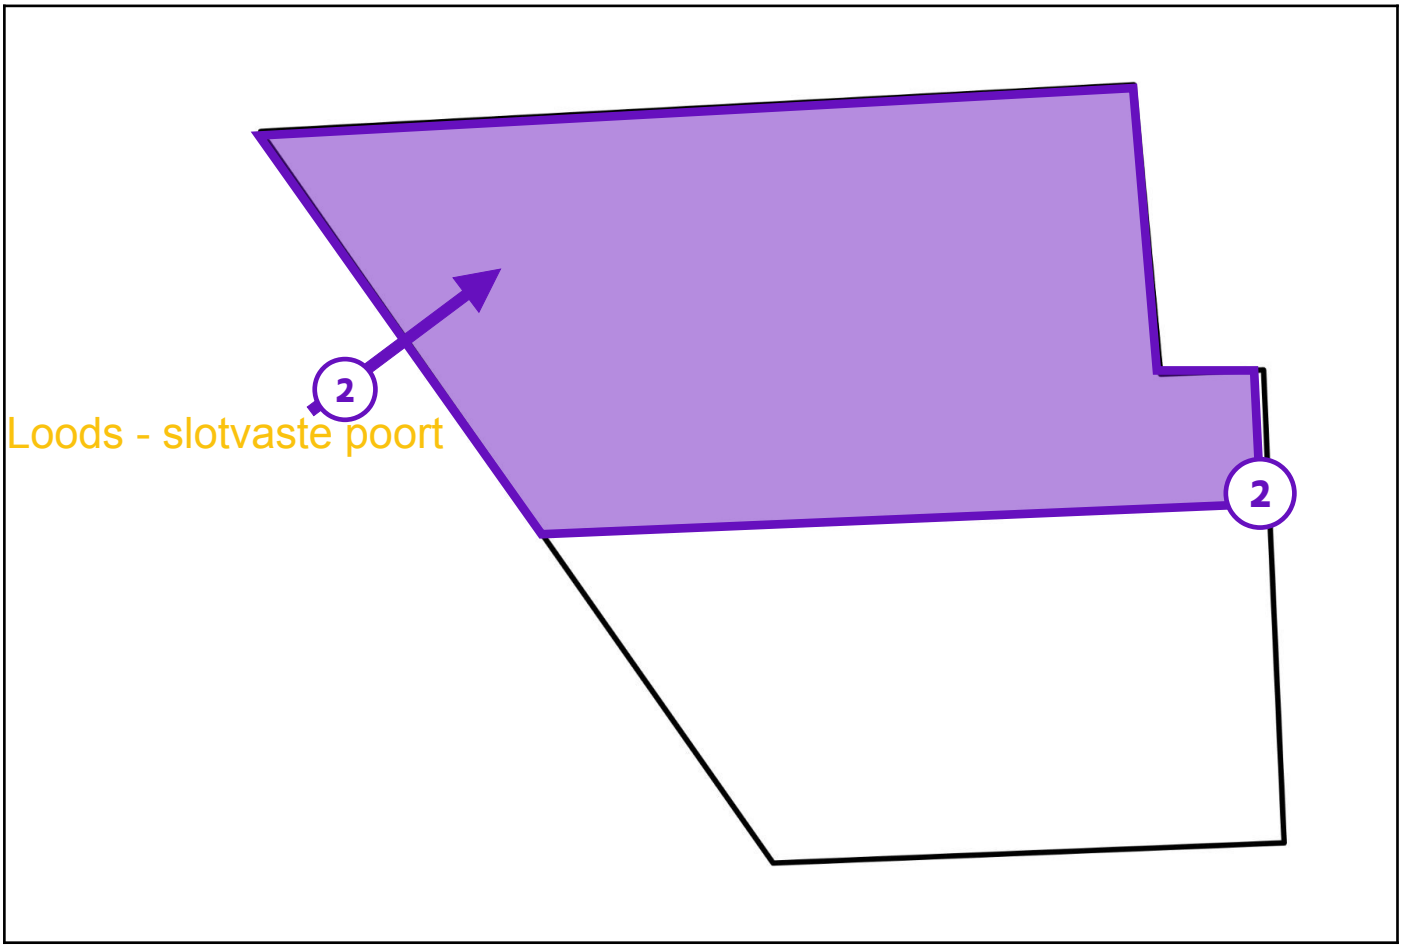
Plan 1.11: Dakplan - loods - slotvaste poort

Reden: Slotvaste toegangspoort, -deur of -luik

Uitleg van de asbestdeskundige: De loods is gesloten.

Conform het inspectieprotocol mag ik een beperking inroepen voor slotvaste toegangspoorten. Indien men dit wil laten onderzoeken, dient er een nieuwe afspraak gemaakt te worden.

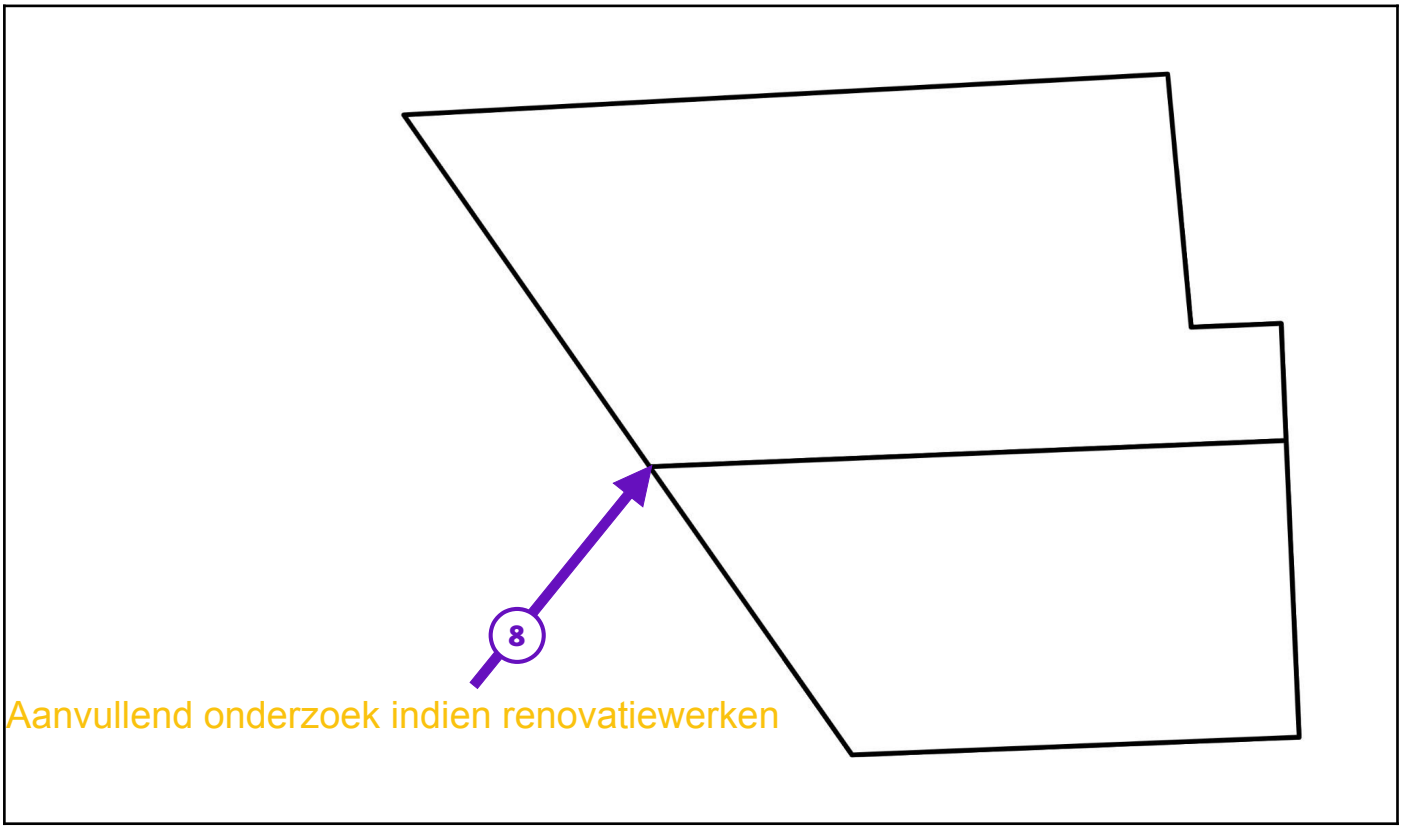
Plan 1.12: Volledig pand - aanvullend onderzoek

Dit betreft een niet-destructief onderzoek. (enkel visueel onderzoek)

Bij renovatiewerken dient er een aanvullend onderzoek te worden uitgevoerd.
