Asbestinventarisattest

Gen. Eisenhowerstraat 11, 8520 Kuurne

Attestnummer : **20230728-000051.000**
Uitgegeven op : **28.07.2023**
Geldig tot : **28.07.2033**

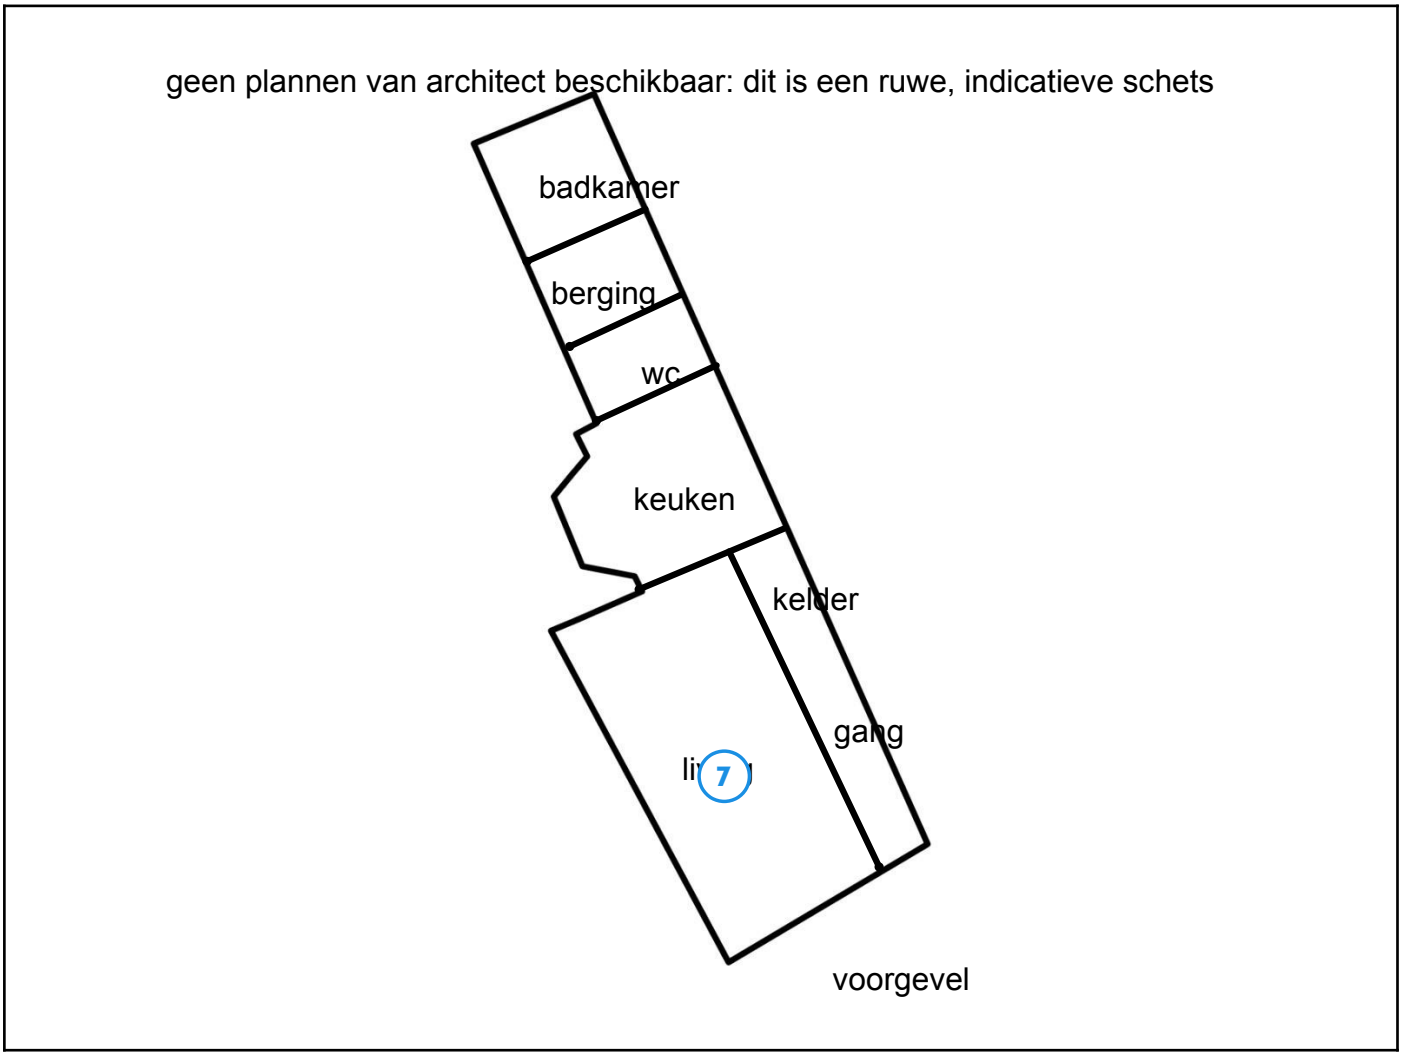
Plan 1.1: gv

Beschrijving	Type	Actie
7. pelletkachel	Geen asbest	-

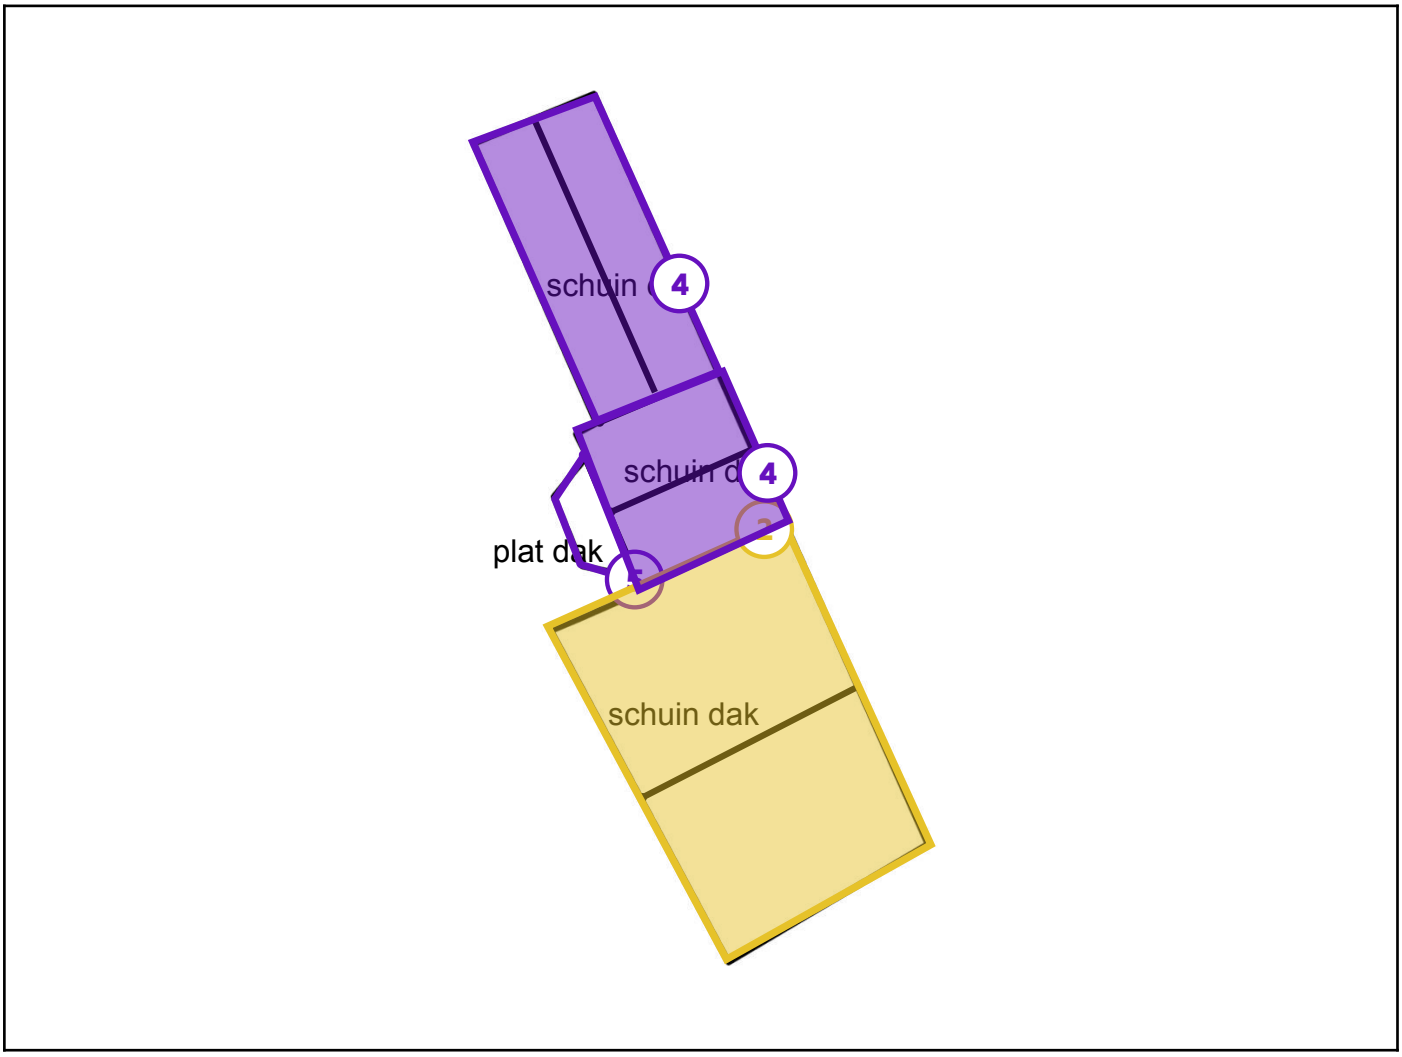
Plan 1.2: dakplan

Beschrijving	Type	Actie
2. onderdakplaat	Asbestmateriaal	Zorgvuldig beheren
4. onderdaken bijgebouwen	Beperking	-
5. roofing	Advies	-

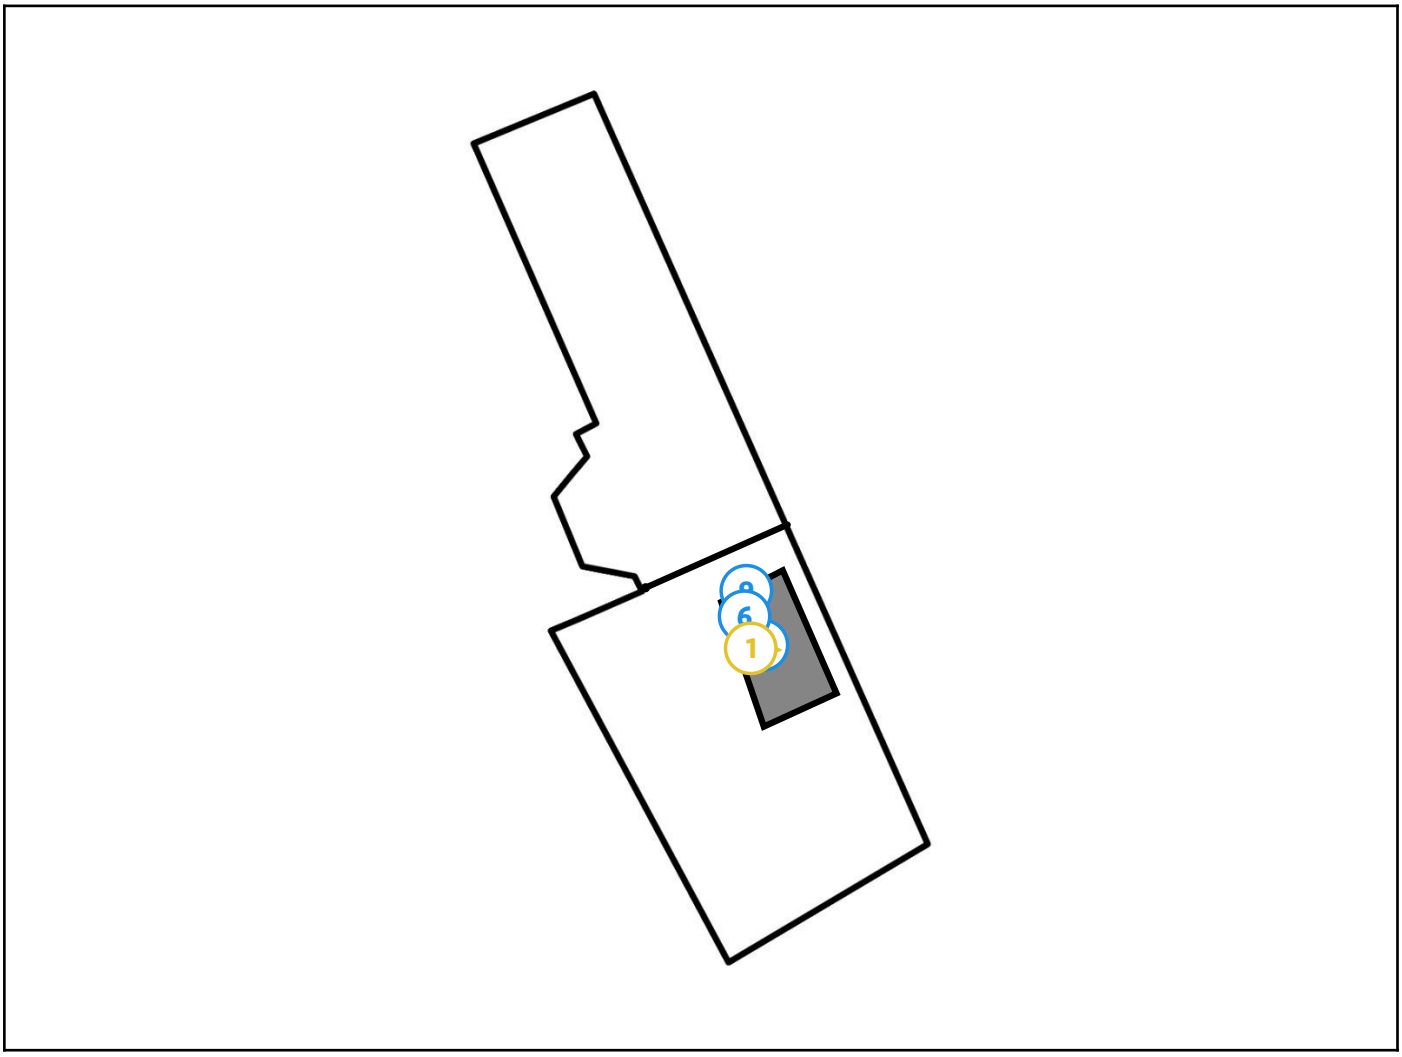
Plan 1.4: kelder

Beschrijving	Type	Actie
1. kit buis	Asbestmateriaal	Zorgvuldig beheren
6. pleister plafond	Geen asbest	-
8. vinyl kelder trap	Geen asbest	-
9. pleister muur	Geen asbest	-

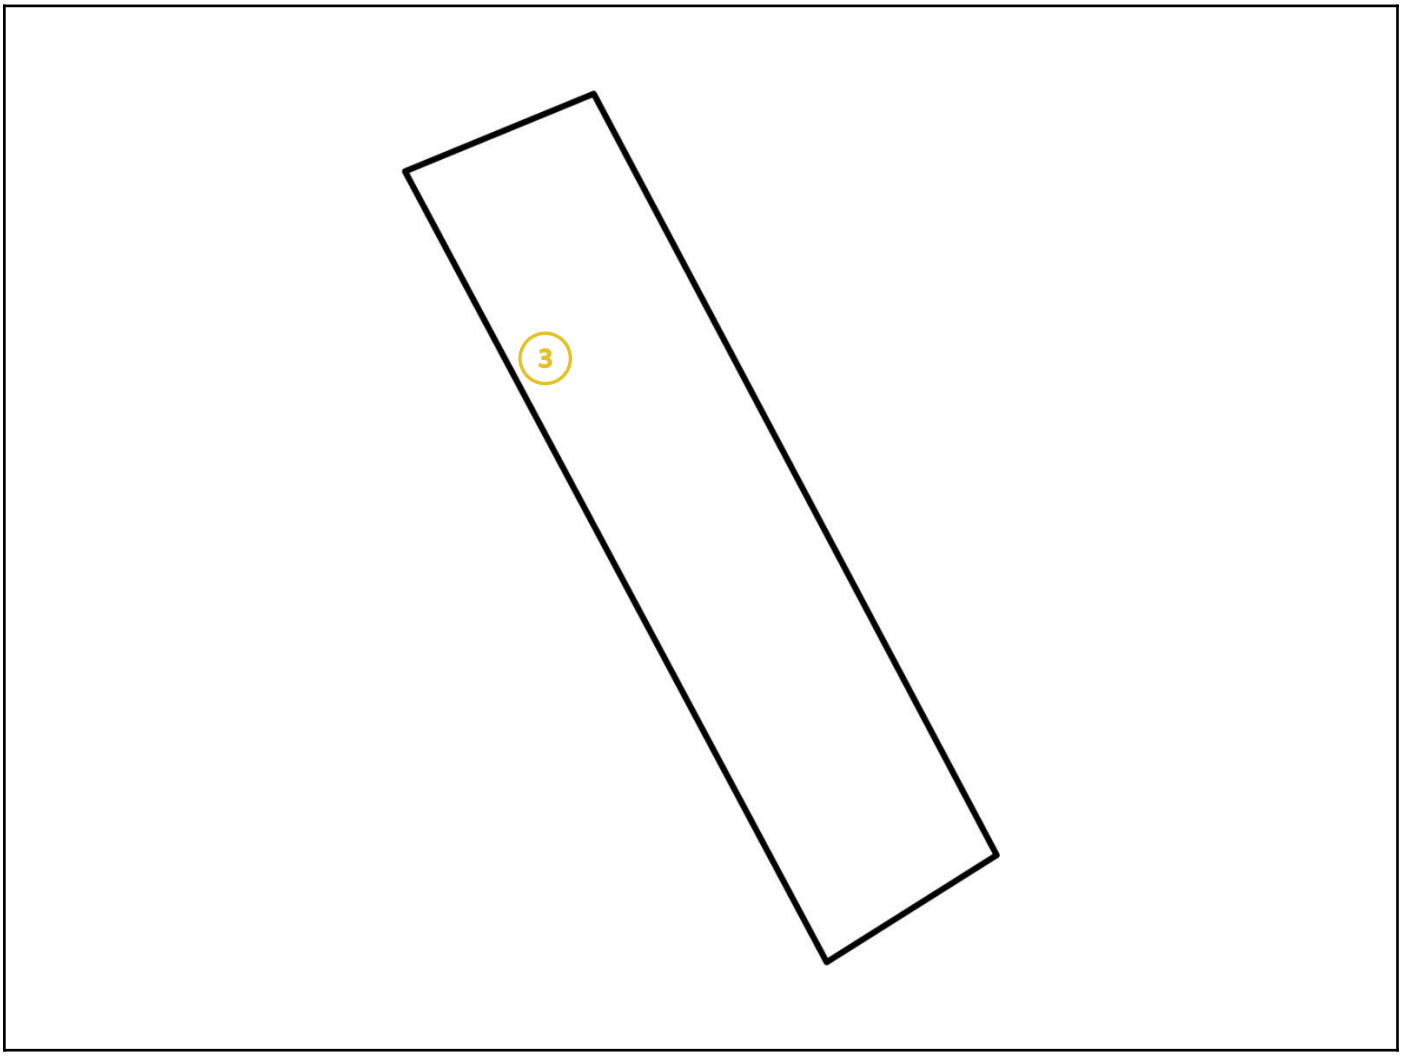
Plan 3.1: garage

Beschrijving	Type	Actie
3. bakeliet	Asbestmateriaal	Zorgvuldig beheren

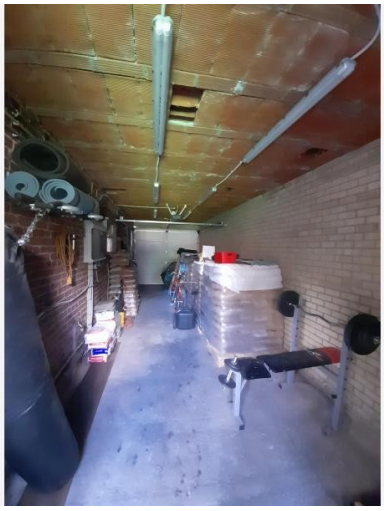
Fiche 3: bakeliet

Asbestmateriaal

Het asbestmateriaal valt onder de mijlpaal van 2040.

Eindbeoordeling materiaalrisico	Zeer laag materiaalrisico en/of zeer lage kans op vezelvrijgave

Gebondenheid	Categorie 1: hechtgebonden in oorsprong
Asbestsoort (vezeltype)	Alleen chrysotiel
Asbestconcentratie	Hoog (>= 50%)
Afschermingsgraad van het gehele materiaal	Stootvaste afscherming of omkasting
Toestand van het materiaal	Onbeschadigd, niet verweerd

Beschrijving	bakeliet
Omgeving	Binnen
Primaire drager	Communicatie en elektrische infrastructuur en uitrusting
Asbestmateriaal	Plaat, paneel, tablet - Type Bakeliet
Bindmiddel van asbestmateriaal	bakeliet
Gebondenheid op basis van bindmiddel	Hecht

Hoeveelheid (gewicht - aantal)	• 2,00 kg - 1 stuk
Totaal gewicht	2,00 kg
Eenvoudig bereikbaar	Ja
Bevestigingswijze	• Onbekend
Identificatiemethode	Vaststelling zonder monstername
Destructieve handeling voor identificatie	Nee
Opmerking	indicatief

- Zorg voor een veilig beheer. Vermijd het beschadigen van het asbestmateriaal. Controleer de toestand jaarlijks op wijzigingen.

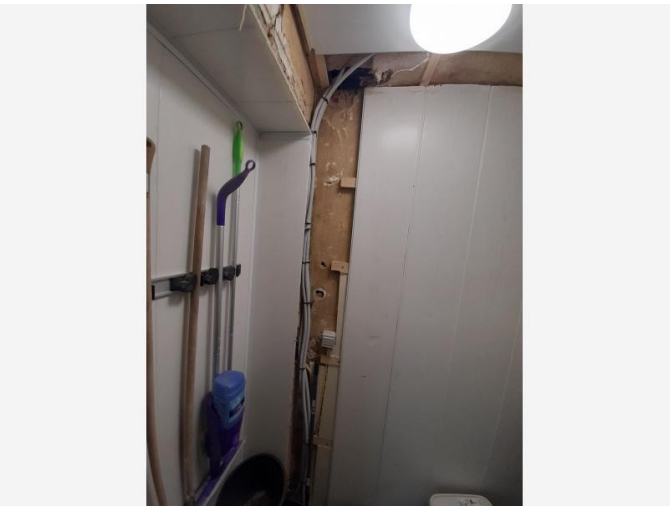
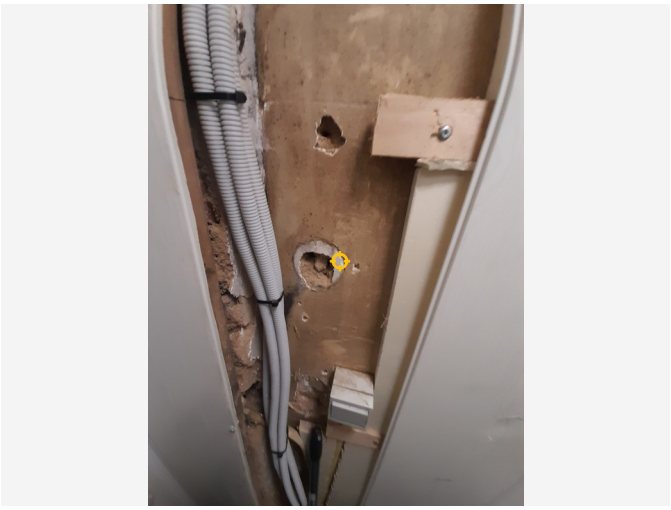
Fiche 9: pleister muur

Geen asbest

#	Type	Referentie	Resultaat
9.1	Mengmonster	1	Geen asbest

Beschrijving	pleister muur
Omgeving	Binnen
Primaire drager	Binnenwand
Bindmiddel van materiaal	Gips - kalk
