Asbestinventarisattest

Ten Stroom 28, 9890 Gavere

Attestnummer : **20260928-000425.000**
Uitgegeven op : **28.09.2026**
Geldig tot : **Onbeperkt** (tenzij de toestand wijzigt)

Asbestveilig (maar mogelijk niet asbestvrij)

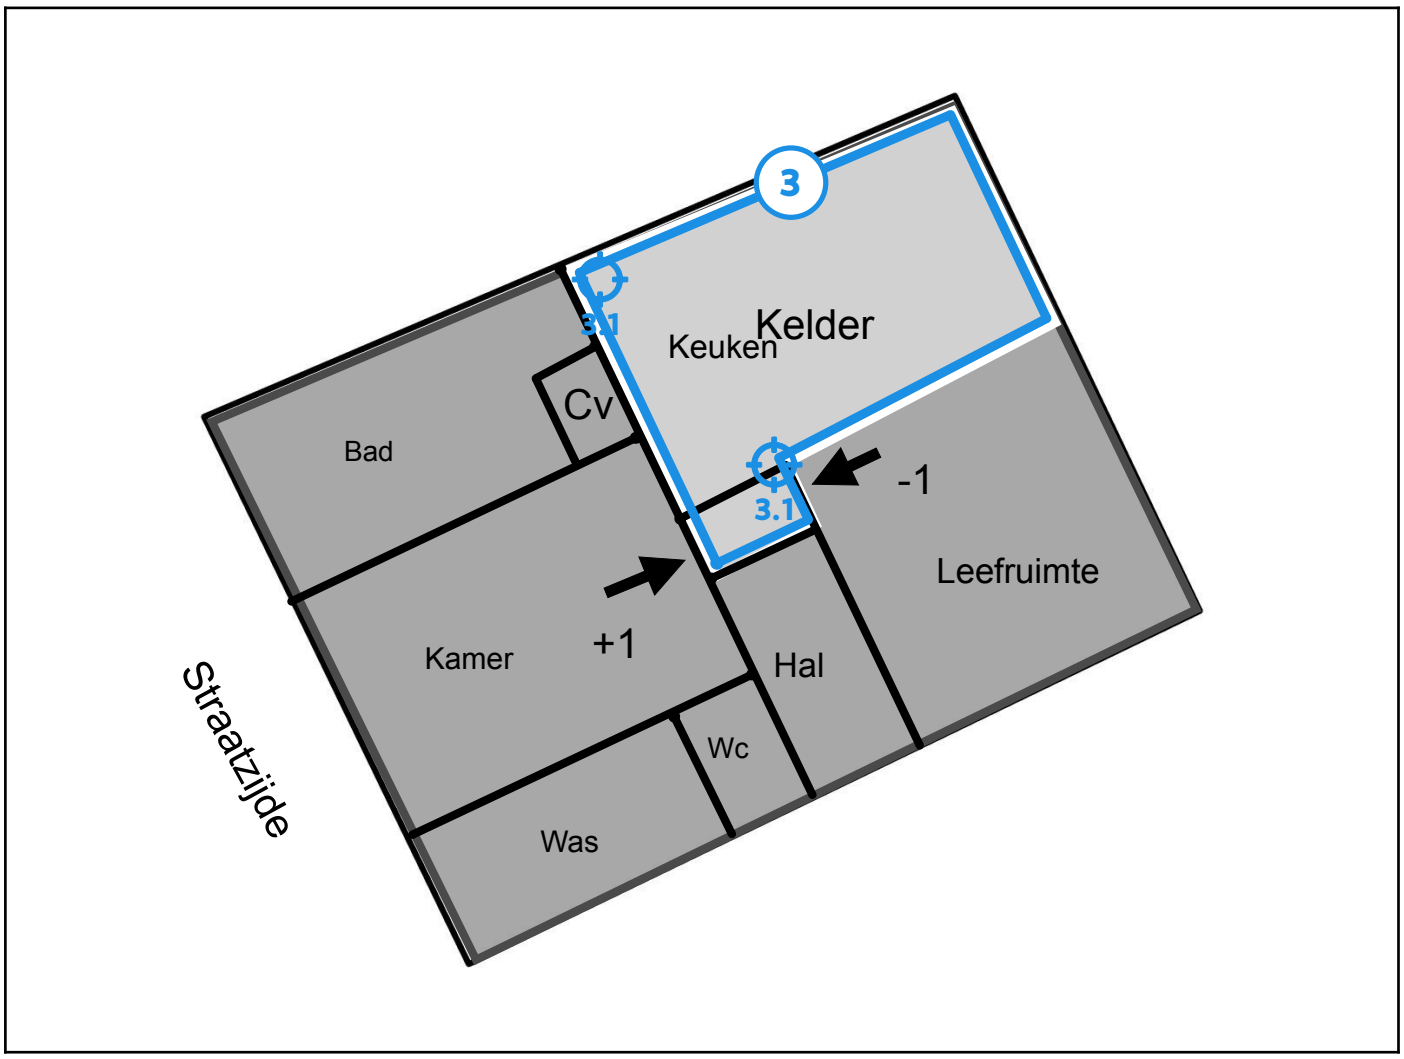
Plan 1.1: Kelder

Beschrijving	Type	Actie
3. Cementering muren	Geen asbest	-
3.1 Code: 3	Mengmonster	-

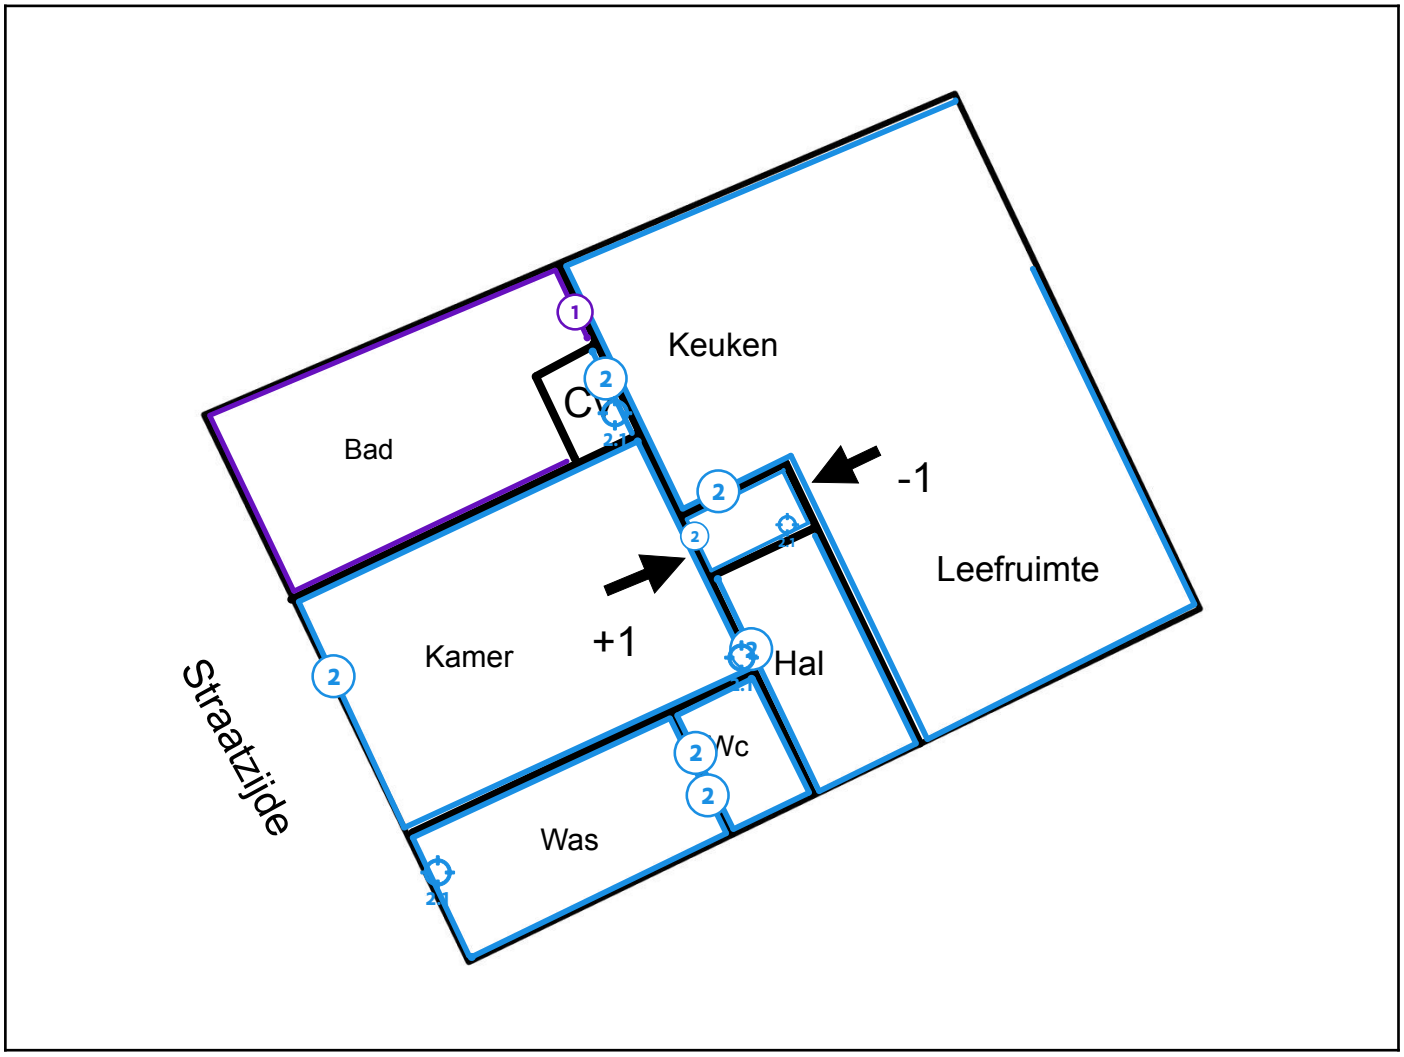
Plan 1.2: Gelijkvloers

Beschrijving	Type	Actie
1. Tegellijmen Vloertegels en wandtegels	Advies	-
2. Pleister muren	Geen asbest	-
2.1 Code: 1	Mengmonster	-

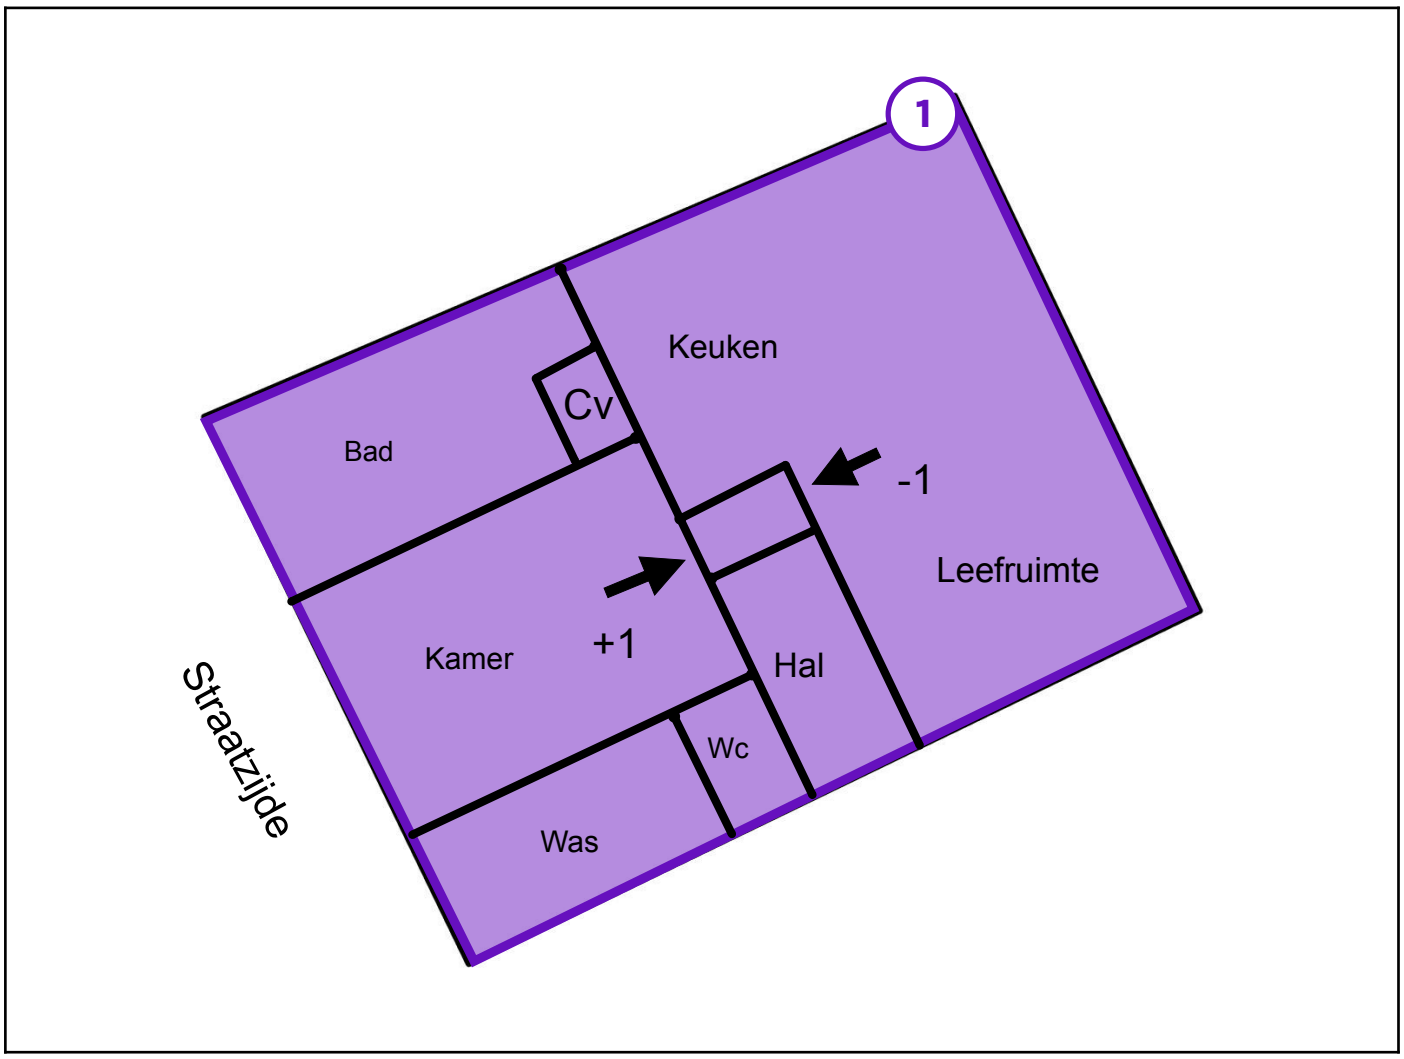
Plan 1.4: Gelijkvloers

Beschrijving	Type	Actie
1. Tegellijmen Vloertegels en wandtegels	Advies	-

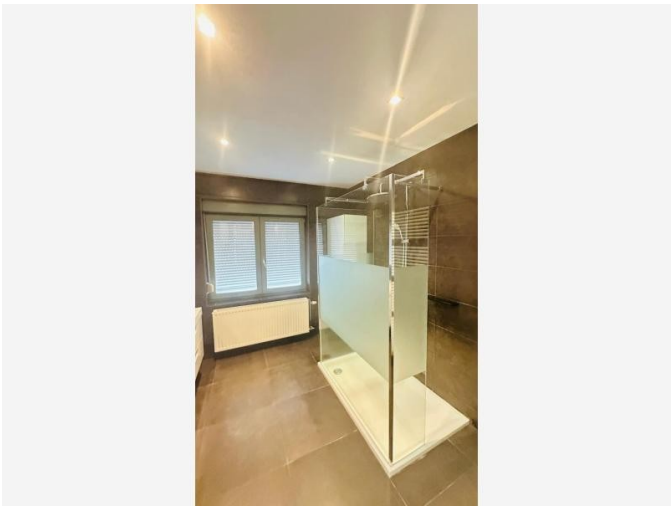
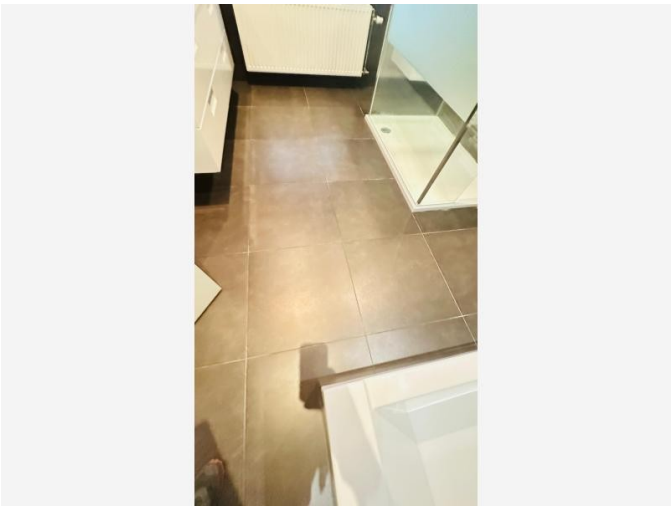
Fiche 1: Tegellijmen Vloertegels en wandtegels

De plinten ,vloer- en wandtegels, parket of andere vloerbedekking worden als niet-asbestverdacht beschouwd .Bepaalde tegellijmen daarentegen die gebruikt werden konden vroeger asbesthoudend zijn , zonder destructief onderzoek kon daar echter geen uitsluitsel over gedaan worden . Bij renovatie of afbraakwerken kan via staalname met zekerheid aangetoond worden of deze lijmen al dan niet asbesthoudend zijn om zo de nodige maatregelen en voorschriften te kunnen volgen .

Basis voor advies	Beoordeling op basis van expertise, zonder een vaststelling door de asbestdeskundige.
