Verslag huishoudelijke elektrische installatie op laagspanning en zeer lage spanning

Referentie: **003-20261029-05**	Datum controle: **29/10/2026**
Keurder: **003**

Eigenaar:	**Onbekend**	EAN-code:	**541448820066509859**
Adres installatie:	**Ten Stroom 28, 9890 - Gavere**	Nummer teller(s):	**1SAG3200124924**
		Distributienetbeheerder installatie:	**Fluvius**

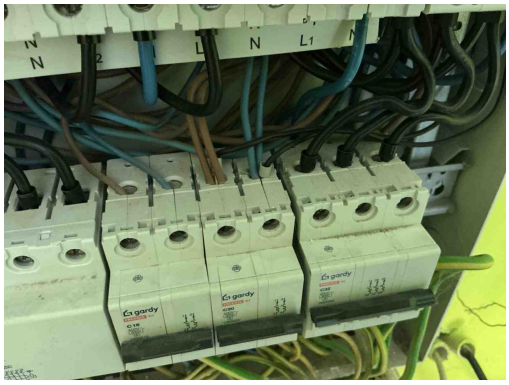
T21 - Het elektrisch materieel is niet geplaatst volgens de voorschriften van de fabrikant/ regels van goed vakmanschap. (Boek 1: 1.4.1.3)
Opmerking: Onderbreker geverfd
