Asbestinventarisattest

Ieperstraat 22B, 8610 Kortemark

Attestnummer : **20261019-000442.000**
Uitgegeven op : **19.10.2026**
Geldig tot : **19.10.2036**

Asbestveilig (maar niet asbestvrij)

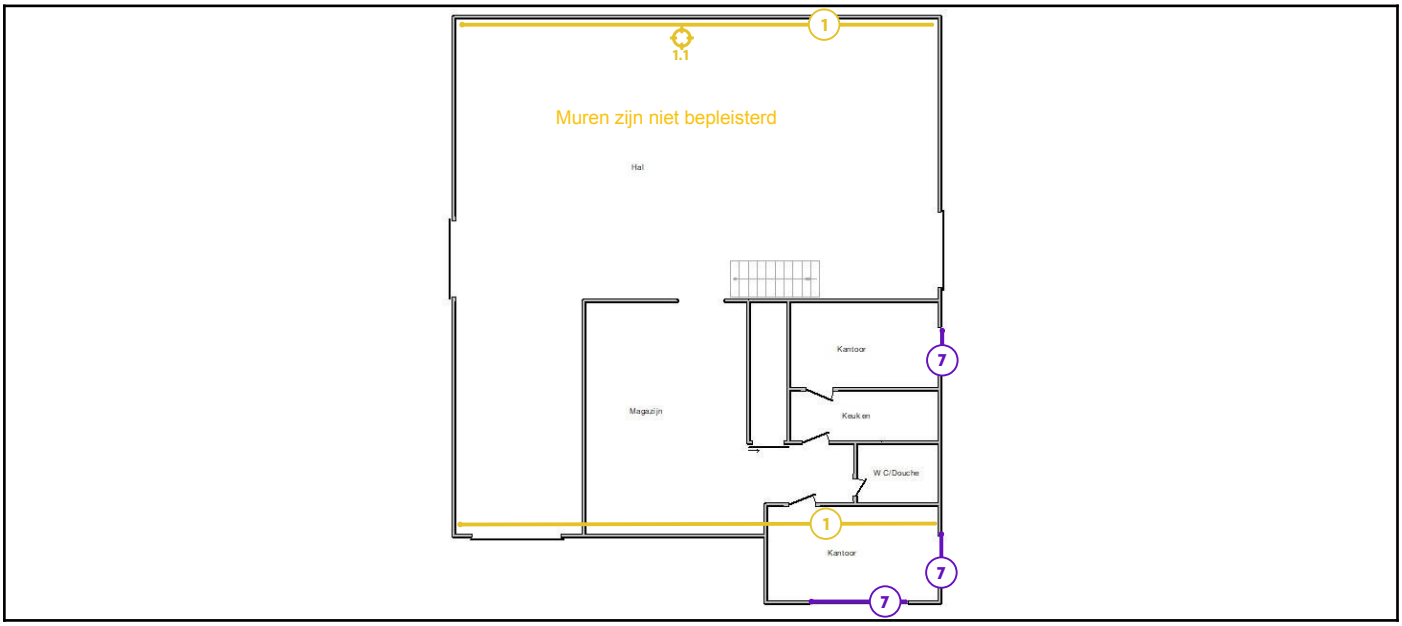
Plan 1.1: GRONDPLAN

Beschrijving	Type	Actie
1. Platen aan de wand type "Menuiserite"	Asbestmateriaal	Zorgvuldig beheren
1.1 Code: S03G	Puntmonster	-
7. Afdichtingsmateriaal aan schrijnwerk in silicone	Overige ruimte of materiaal	-
12. Pleister niet aanwezig	Overige ruimte of materiaal	-

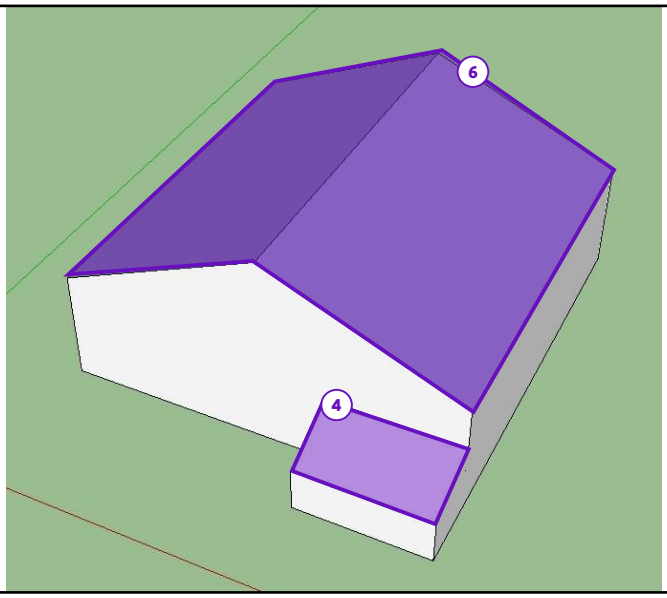
Plan 1.2: PLAN 3D

Beschrijving	Type	Actie
4. Dakbedekking kantoor vooraan in pannen	Overige ruimte of materiaal	-
6. Dak industriebouw in metalen golfplaten	Overige ruimte of materiaal	-

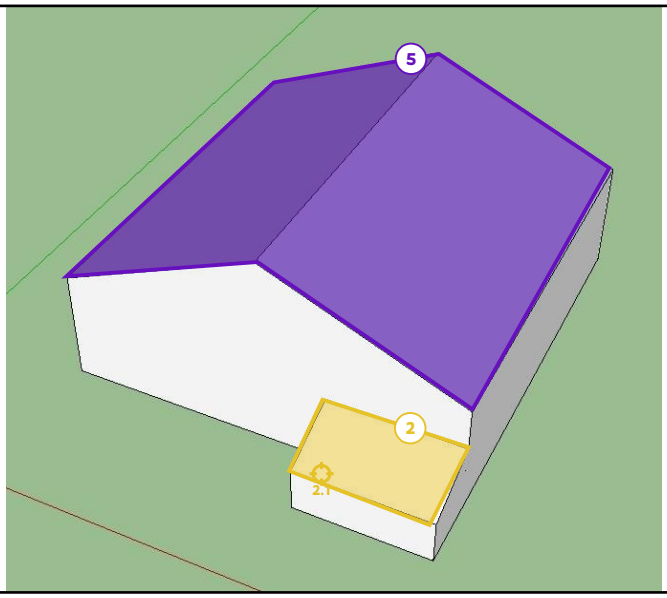
Plan 1.3: PLAN 3D onderdak

Beschrijving	Type	Actie
2. Onderdakplaten kantoor vooraan type "Menuiserite"	Asbestmateriaal	Zorgvuldig beheren
2.1 Code: S03	Puntmonster	-
5. Onderdak in sandwichpanelen	Overige ruimte of materiaal	-

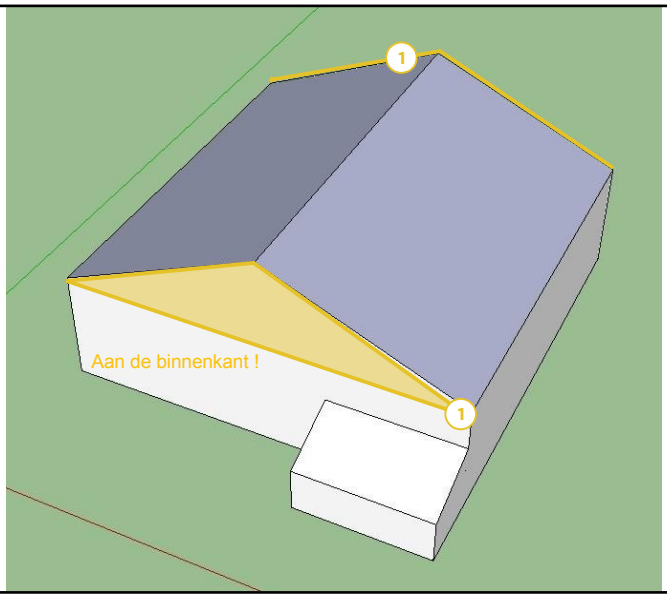
Plan 1.4: PLAN 3D onderdak kopie

Beschrijving	Type	Actie
1. Platen aan de wand type "Menuiserite"	Asbestmateriaal	Zorgvuldig beheren

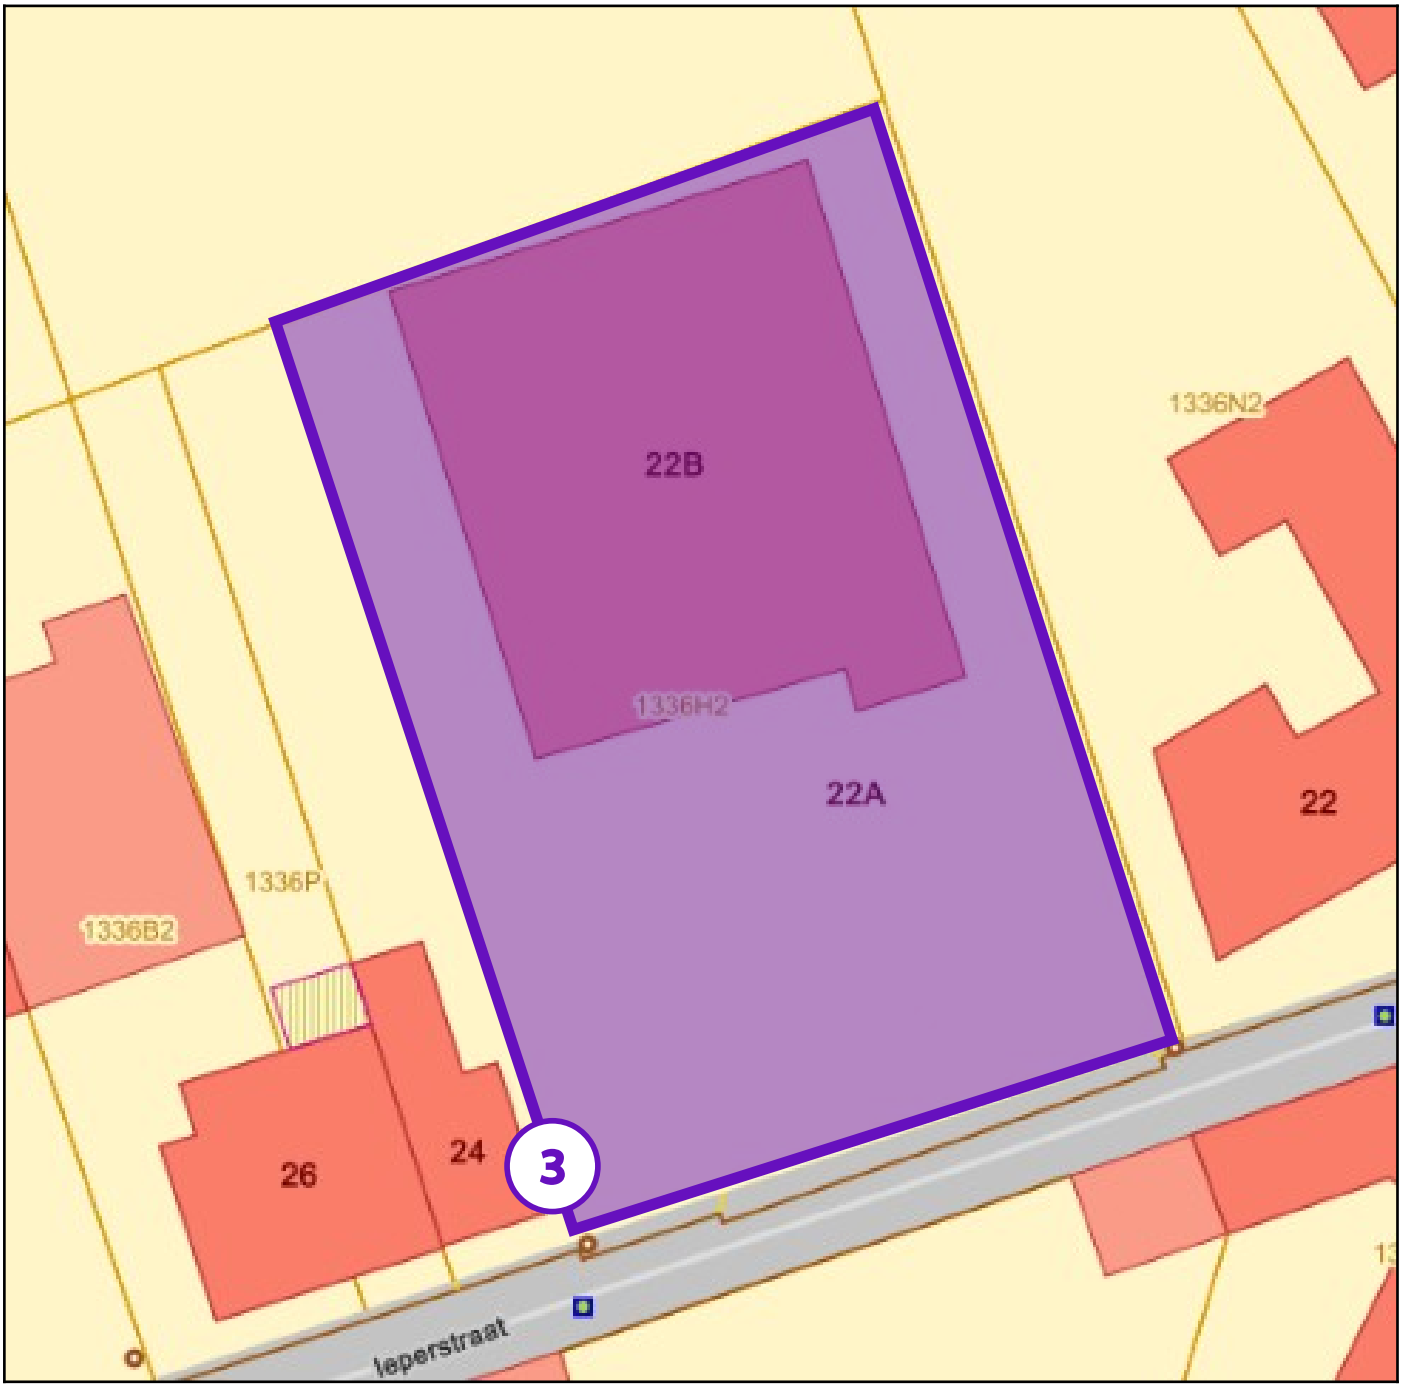
Plan 2.1: Vaststellingen buiten de constructies

Beschrijving	Type	Actie
3. Perceel.	Advies	-

Het perceel is volledig onderzocht en de nodige foto's zijn genomen.

Indien er bij verbouwings- renovatie- en/of opruimingswerken verdachte materialen te voorschijn komen moeten er extra staalnames gebeuren.

Indien er geen extra staalnames genomen worden, dan moeten deze materialen als asbesthoudend behandeld worden.
