Asbestinventarisattest

Hundelgemsesteenweg 154, 9820 Merelbeke-Melle
Gemeenschappelijke delen

Attestnummer : **20261002-000154.001**
Uitgegeven op : **02.10.2026**
Geldig tot : **02.10.2036**

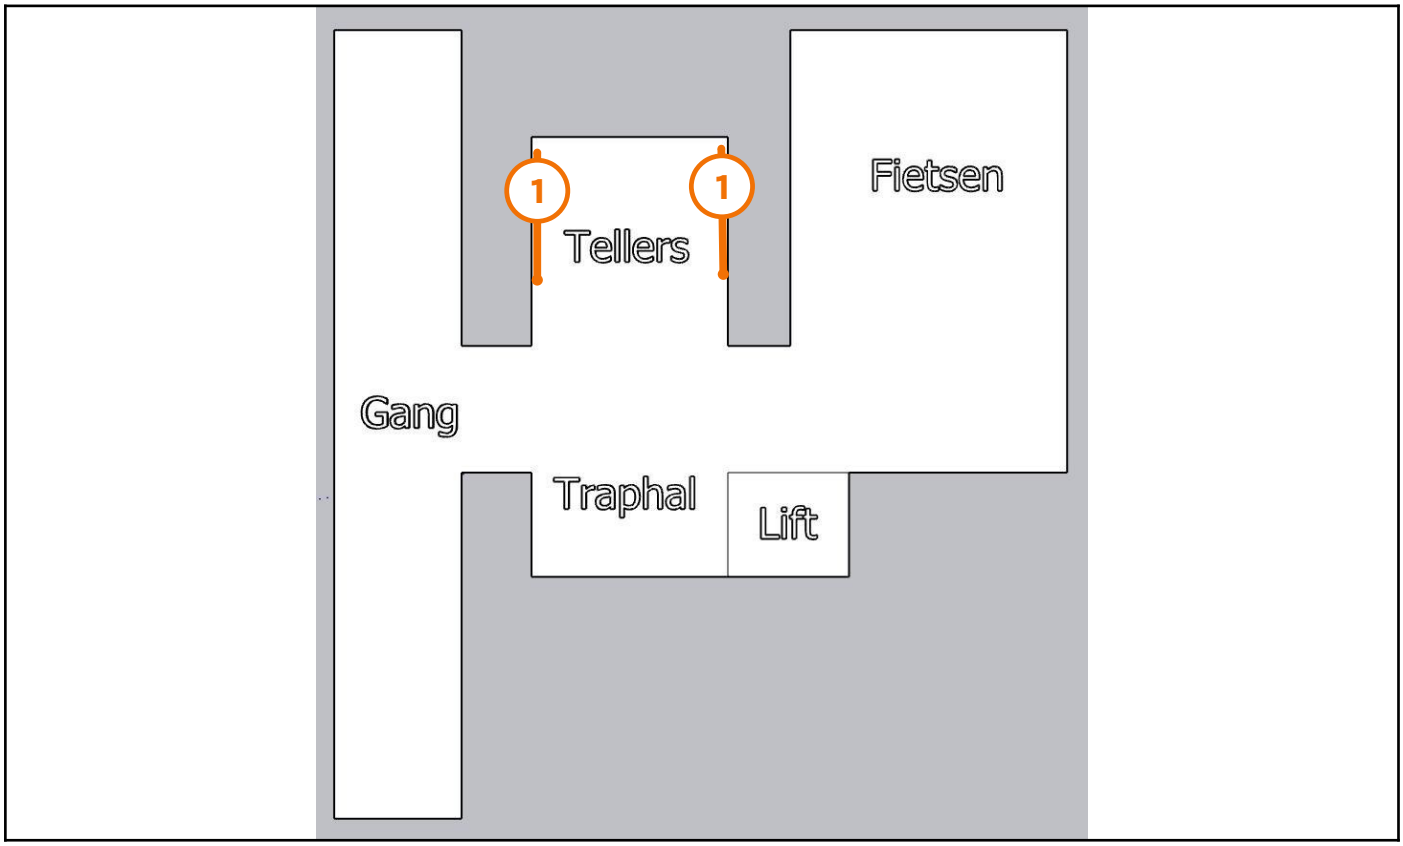
Plan 1.1: Kelder

Beschrijving	Type	Actie
1. Bakeliet tellers	Asbestmateriaal	Verwijderen

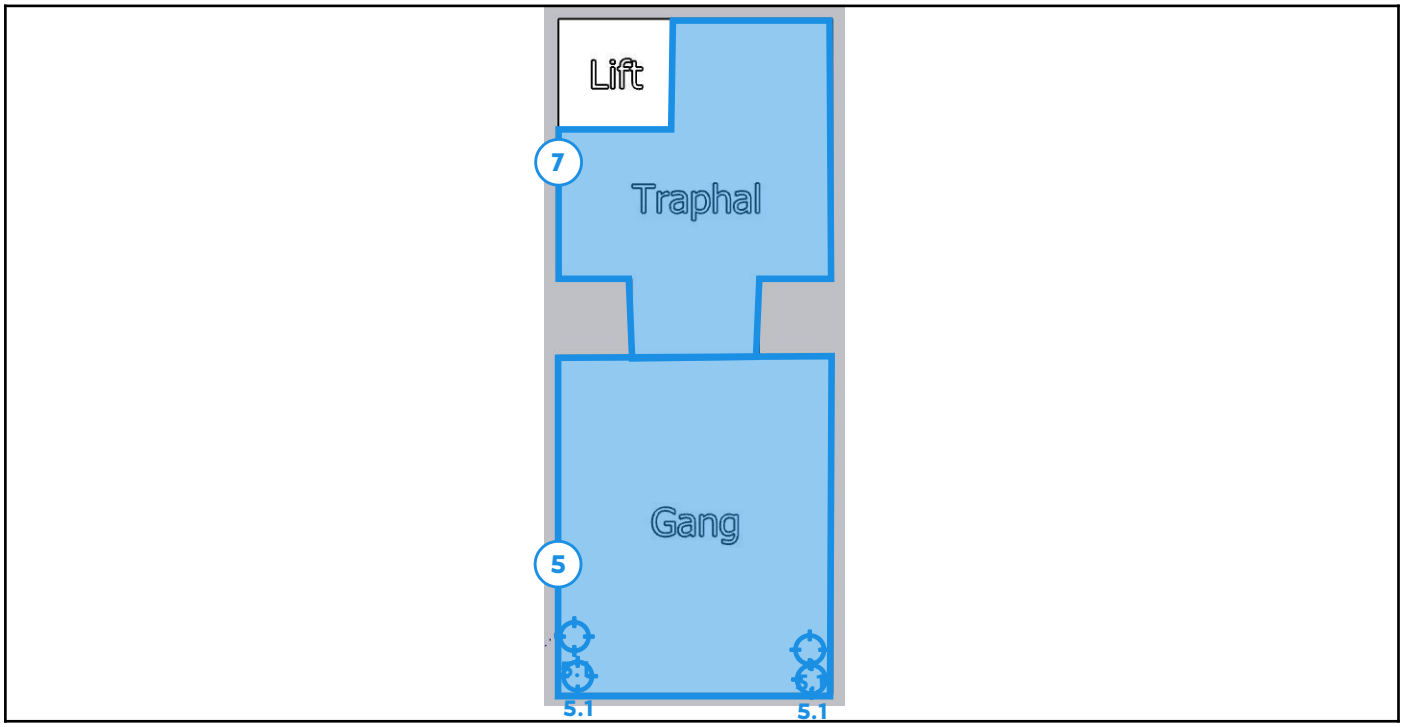
Plan 1.2: V0

Beschrijving	Type	Actie
5. Pleisterwerk gang	Geen asbest	-
5.1 Code: MM05	Mengmonster	-
7. Pleisterwerk traphal	Geen asbest	-

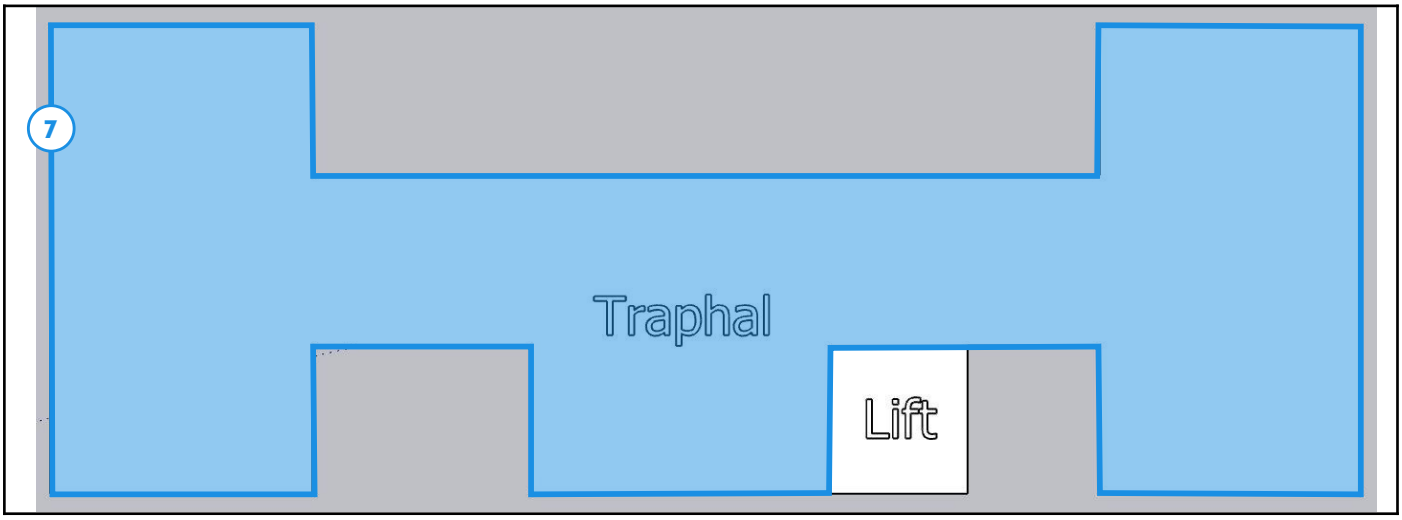
Plan 1.3: V1

Beschrijving	Type	Actie
7. Pleisterwerk traphal	Geen asbest	-

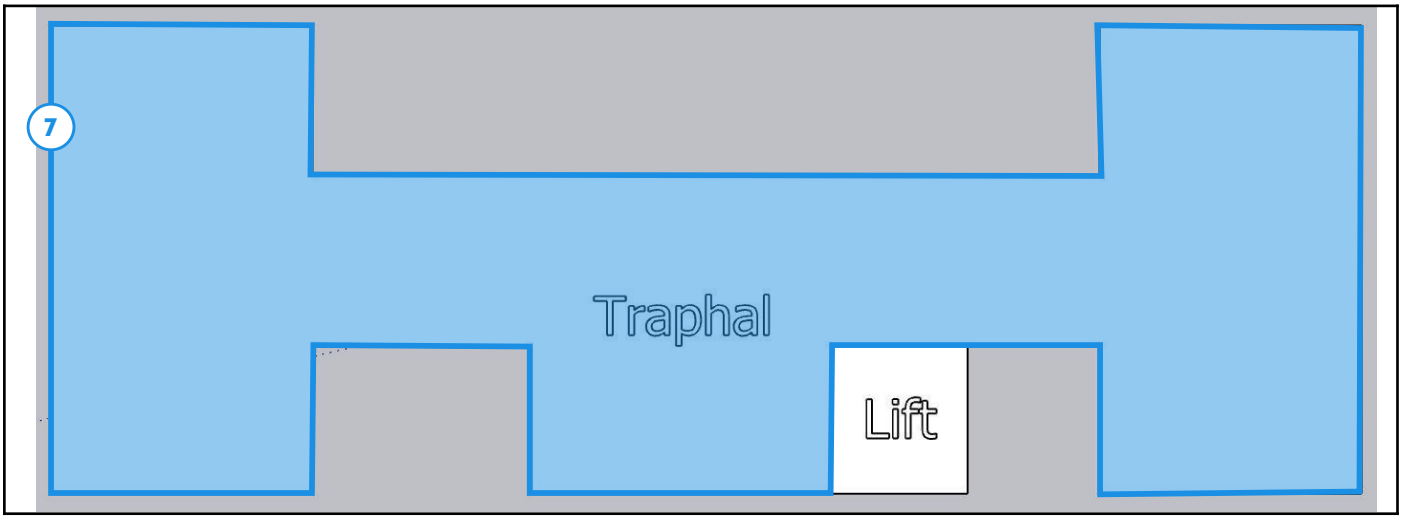
Plan 1.4: V2

Beschrijving	Type	Actie
7. Pleisterwerk traphal	Geen asbest	-

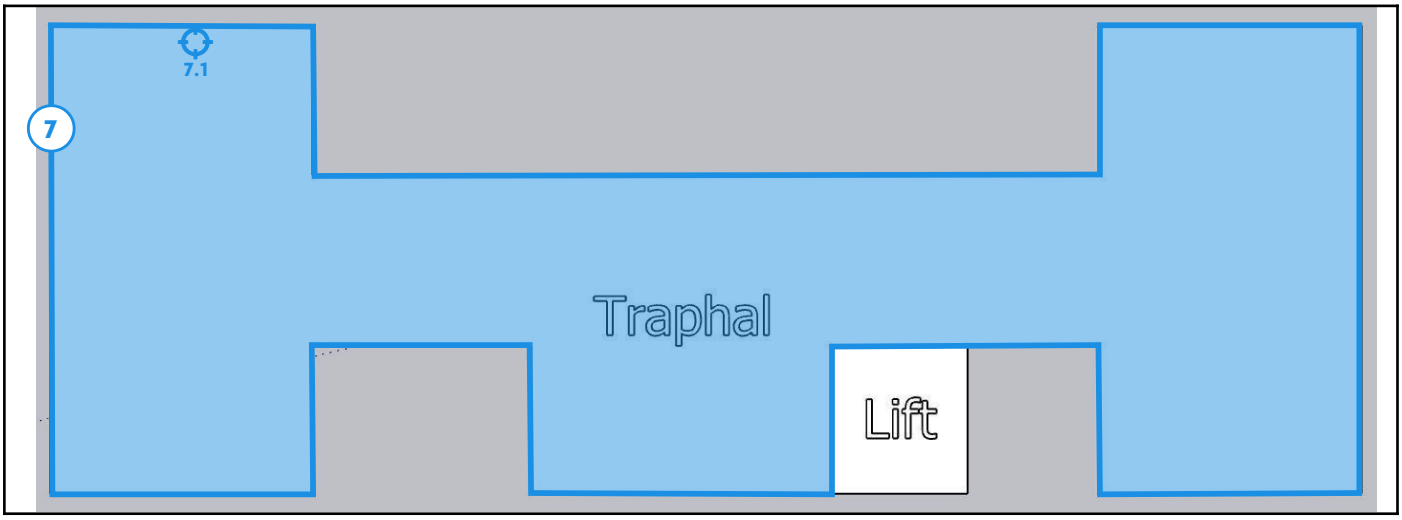
Plan 1.5: V3

Beschrijving	Type	Actie
7. Pleisterwerk traphal	Geen asbest	-
7.1 Code: MM01	Mengmonster	-

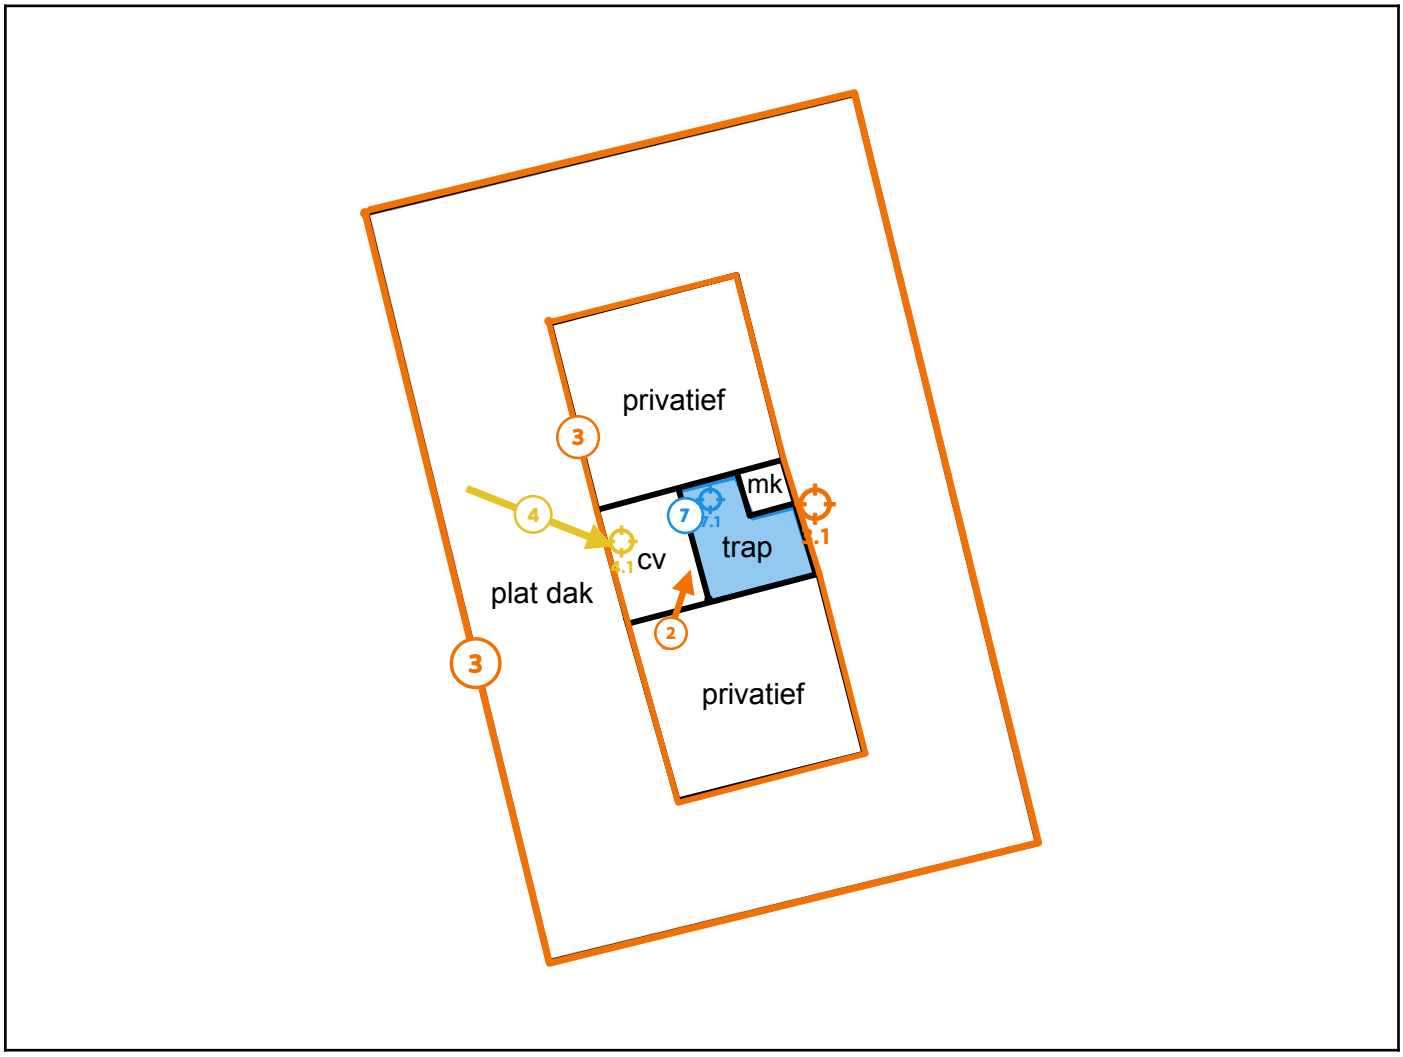
Plan 1.6: Dakverdieping

Beschrijving	Type	Actie
2. Bakeliet schakelkast	Asbestmateriaal	Verwijderen
3. Gevel met leien	Asbestmateriaal	Verwijderen
3.1 Code: PM03	Puntmonster	-
4. Kit stookruimte	Asbestmateriaal	Zorgvuldig beheren
4.1 Code: PM04	Puntmonster	-
7. Pleisterwerk traphal	Geen asbest	-
7.1 Code: MM01	Mengmonster	-

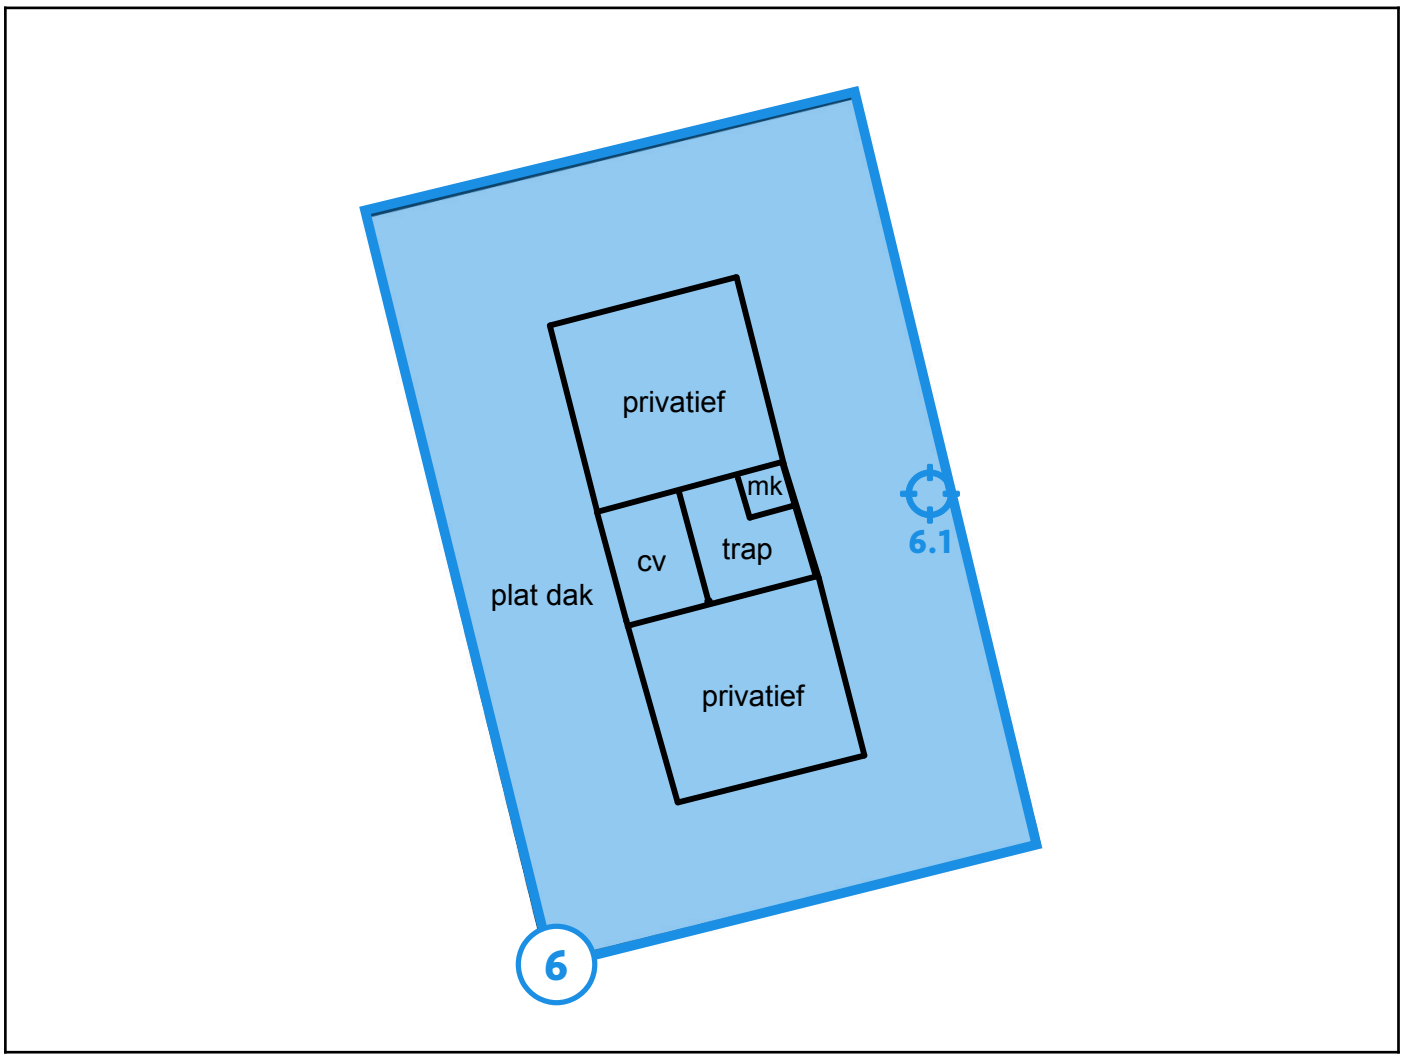
Plan 1.7: Dakverdieping

Beschrijving	Type	Actie
6. Roofing hoofdgebouw	Geen asbest	-
6.1 Code: PM02	Puntmonster	-

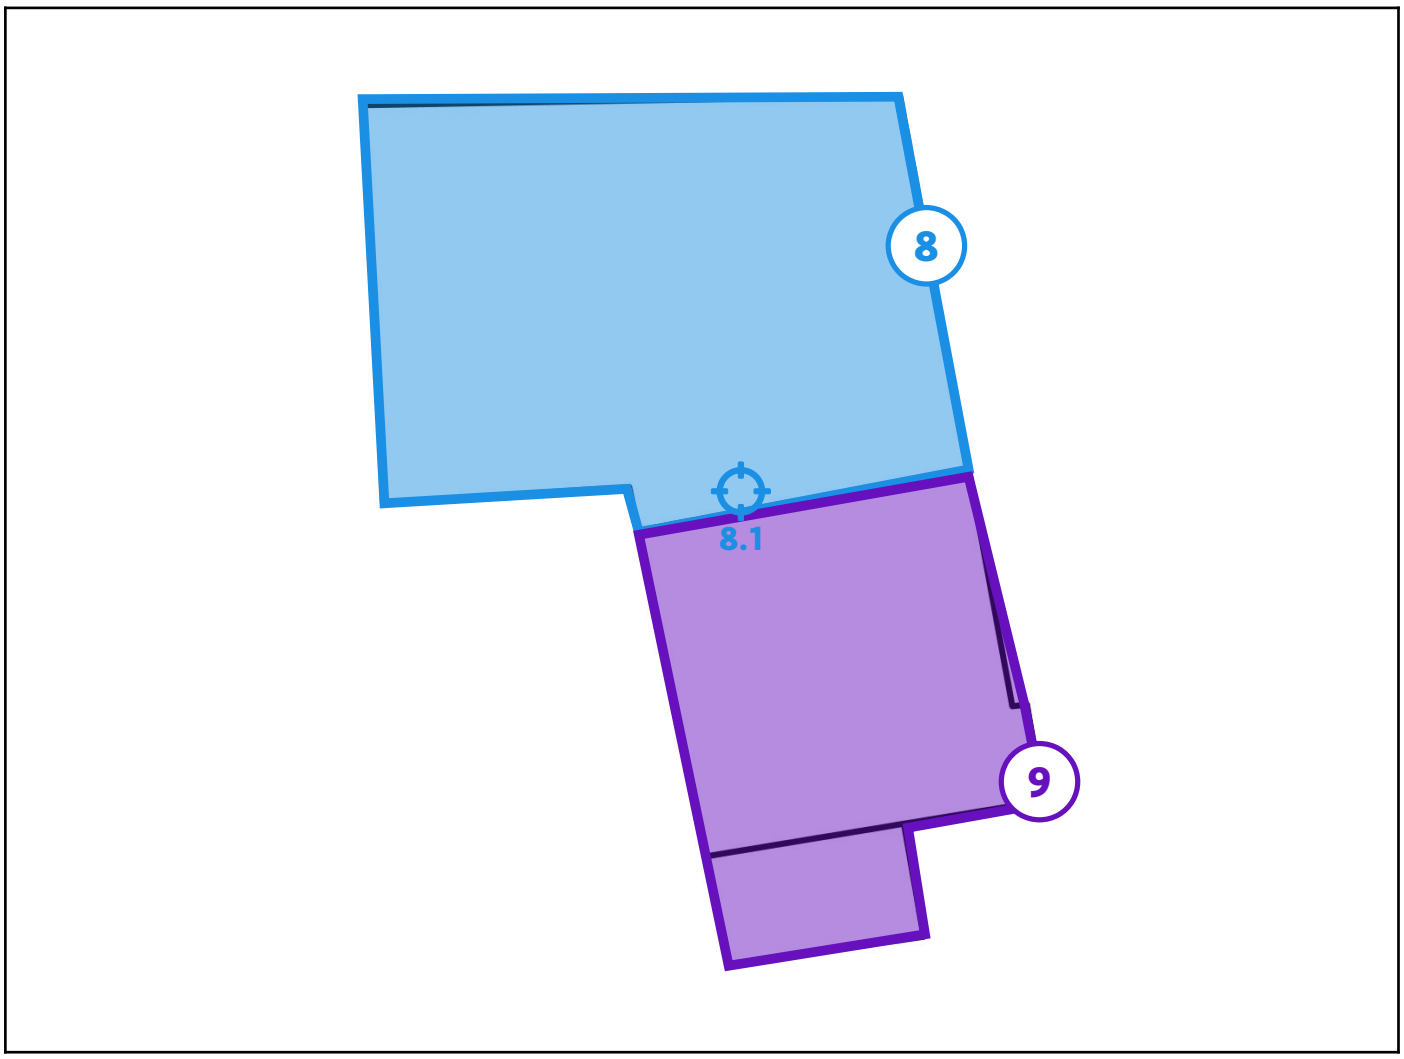
Plan 2.1: Garages plan

Beschrijving	Type	Actie
8. Roofing garage	Geen asbest	-
8.1 Code: PM06	Puntmonster	-
9. Dakbedekking niet verdacht	Overige ruimte of materiaal	-

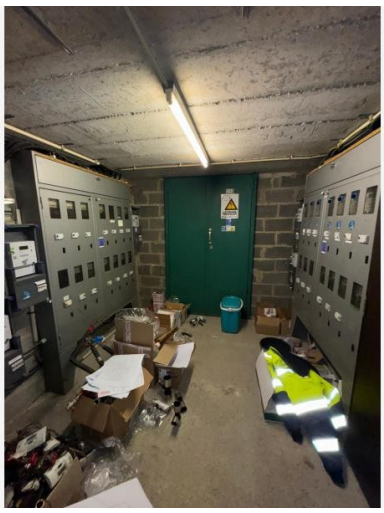
Fiche 1: Bakeliet tellers

Eindbeoordeling materiaalrisico	Verhoogd materiaalrisico en/of verhoogde kans op vezelvrijgave

Gebondenheid	Categorie 1: hechtgebonden in oorsprong
Asbestsoort (vezeltype)	Crocidoliet aanwezig
Asbestconcentratie	Laag (< 50%)
Afschermingsgraad van het gehele materiaal	Geheel of deels vrij aan de binnenlucht, maar geen contact met binnenluchtstromen
Toestand van het materiaal	Licht beschadigd, licht verweerd. Intacte calciumsilicaatplaat of materiaal met categorie 3-gebondenheid

Beschrijving	Bakeliet tellers
Omgeving	Binnen
Primaire drager	Communicatie en elektrische infrastructuur en uitrusting
Asbestmateriaal	Plaat, paneel, tablet - Type Bakeliet
Bindmiddel van asbestmateriaal	Kunststof of -hars
Gebondenheid op basis van bindmiddel	Hecht
Hoeveelheid (oppervlakte - dikte - aantal)	• 0,10 m^2 - 1,00 cm - 1 stuk
Totaal volume	0,001 m^3
Eenvoudig bereikbaar	Ja
Bevestigingswijze	• Geschroefd
Identificatiemethode	De asbestdeskundige beoordeelt het materiaal als asbestverdacht en dus asbesthoudend, en dit zonder monstername. Motivatie: De monstername brengt andere schade aan dan schade die inherent is aan de monstername.
Destructieve handeling voor identificatie	Nee
Opmerking	De hoeveelheid is een zo nauwkeurig mogelijke opmeting. Hieraan kunnen evenwel geen rechten worden ontleend.

Verwijderen

- Zorg voor een veilig beheer. Vermijd het beschadigen van het asbestmateriaal. Controleer de toestand jaarlijks op wijzigingen.
- Voer bijkomende staalname(s) uit.

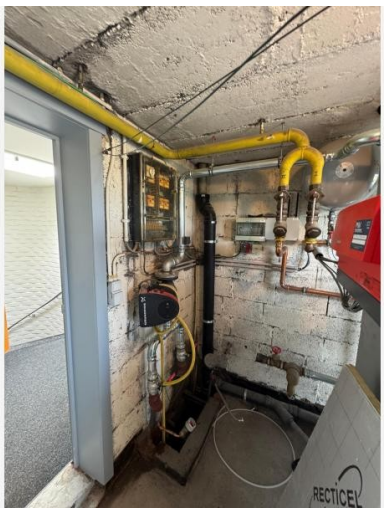
Fiche 2: Bakeliet schakelkast

Eindbeoordeling materiaalrisico	Verhoogd materiaalrisico en/of verhoogde kans op vezelvrijgave

Gebondenheid	Categorie 1: hechtgebonden in oorsprong
Asbestsoort (vezeltype)	Crocidoliet aanwezig
Asbestconcentratie	Laag (< 50%)
Afschermingsgraad van het gehele materiaal	Geheel of deels vrij aan de binnenlucht, maar geen contact met binnenluchtstromen
Toestand van het materiaal	Licht beschadigd, licht verweerd. Intacte calciumsilicaatplaat of materiaal met categorie 3-gebondenheid

Beschrijving	Bakeliet schakelkast
Omgeving	Binnen
Primaire drager	Communicatie en elektrische infrastructuur en uitrusting
Asbestmateriaal	Plaat, paneel, tablet - Type Bakeliet
Bindmiddel van asbestmateriaal	Kunststof of -hars
Gebondenheid op basis van bindmiddel	Hecht
Hoeveelheid (oppervlakte - dikte - aantal)	• 0,10 m^2 - 1,00 cm - 1 stuk
Totaal volume	0,001 m^3
Eenvoudig bereikbaar	Ja
Bevestigingswijze	• Geschroefd
Identificatiemethode	De asbestdeskundige beoordeelt het materiaal als asbestverdacht en dus asbesthoudend, en dit zonder monstername. Motivatie: De monstername brengt andere schade aan dan schade die inherent is aan de monstername.
Destructieve handeling voor identificatie	Nee
Opmerking	De hoeveelheid is een zo nauwkeurig mogelijke opmeting. Hieraan kunnen evenwel geen rechten worden ontleend.

Verwijderen

- Zorg voor een veilig beheer. Vermijd het beschadigen van het asbestmateriaal. Controleer de toestand jaarlijks op wijzigingen.
- Voer bijkomende staalname(s) uit.

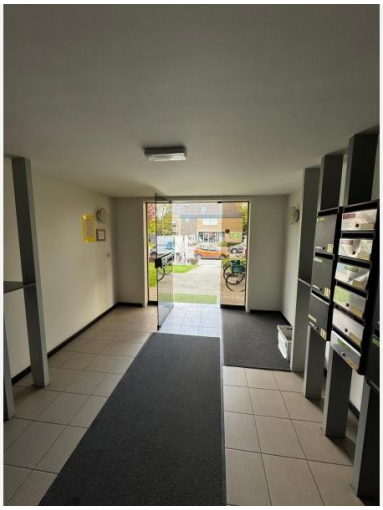
Fiche 5: Pleisterwerk gang

Geen asbest

#	Type	Referentie	Resultaat
5.1	Mengmonster	MM05	Geen asbest

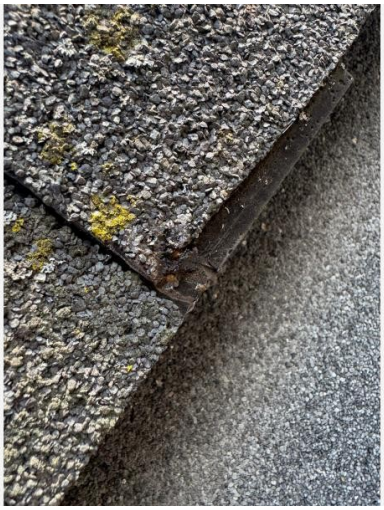
Fiche 6: Roofing hoofdgebouw

Geen asbest

#	Type	Referentie	Resultaat
6.1	Puntmonster	PM02	Geen asbest

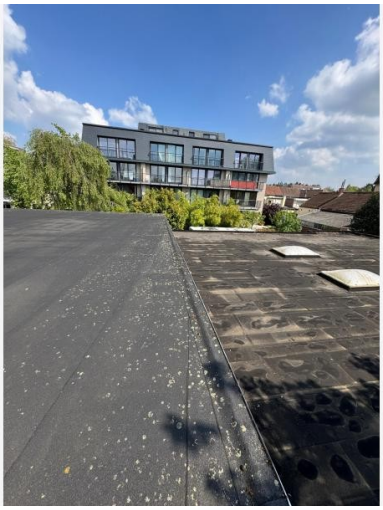
Fiche 8: Roofing garage

Geen asbest

#	Type	Referentie	Resultaat
8.1	Puntmonster	PM06	Geen asbest

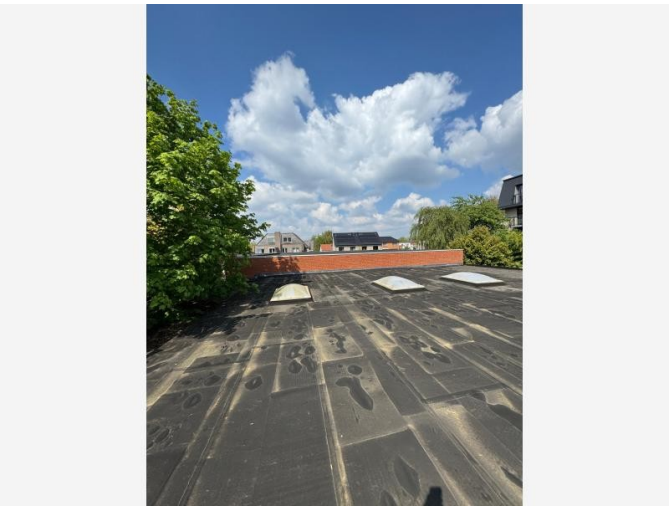
Beschrijving	Notitie	Terug te vinden op plannen
Fiche 9: Dakbedekking niet verdacht	De dakbedekking bestaat uit EPDM en is niet-asbestverdacht.	Plan 2.1: Garages plan
Fiche 10: Rookgaskanaal niet verdacht	De waarneembare rookgaskanalen op het dak zijn niet asbestverdacht.	-
Fiche 11: CV-ketel niet verdacht	De CV-ketel in het cv-lokaal is niet verdacht.	-
Fiche 12: Liftinfrastructuur (niet verdacht)	Er werden geen asbestverdachte materialen vastgesteld in de liftinfrastructuur.	-

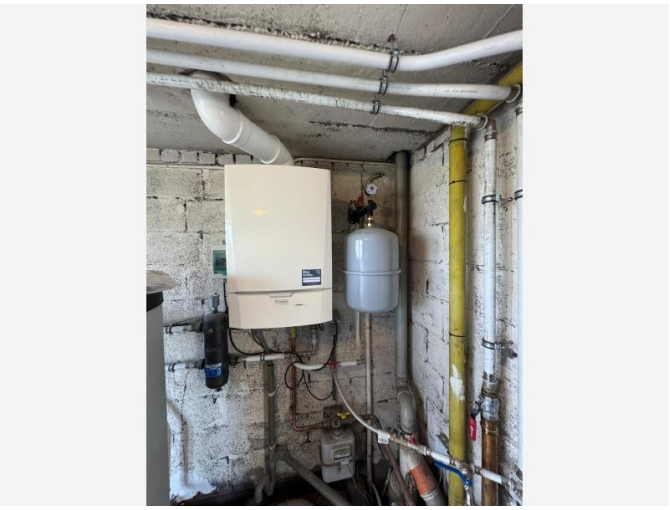
Beschrijving	Notitie	Terug te vinden op plannen
Fiche 13: Onderdak (niet aanwezig)	Er is geen te onderzoeken onderdak aanwezig op de inspectielocatie.	-
Fiche 14: Leidingisolatie (niet aanwezig)	Er is geen asbestverdachte leidingisolatie aanwezig.	-
