Asbestinventarisattest

Stuivenbergstraat 8, 8870 Izegem

Attestnummer : **20260330-000248.000**
Uitgegeven op : **30.03.2026**
Geldig tot : **30.03.2036**

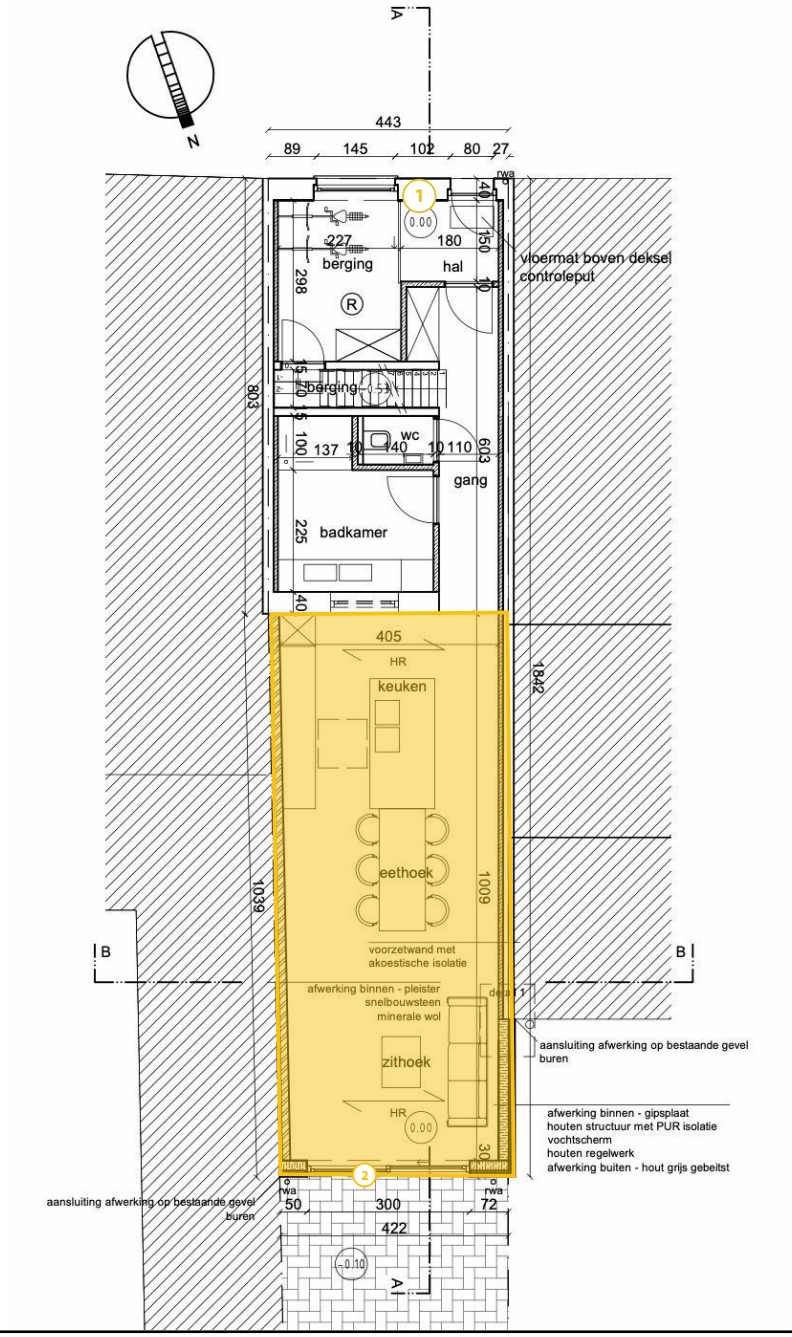
Plan 1.2: gelijkvloers

Beschrijving	Type	Actie
1. Bakeliet schakelkast	Asbestmateriaal	Zorgvuldig beheren
2. aanbouw woning	Uitsluiting	-

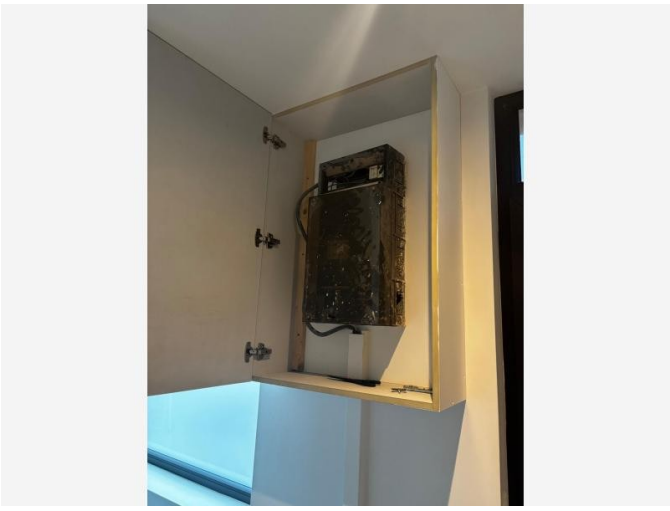
Fiche 1: Bakeliet schakelkast

Asbestmateriaal

Het asbestmateriaal valt onder de mijlpaal van 2040.

Eindbeoordeling materiaalrisico	Zeer laag materiaalrisico en/of zeer lage kans op vezelvrijgave

Gebondenheid	Categorie 1: hechtgebonden in oorsprong
Asbestsoort (vezeltype)	Crocidoliet aanwezig
Asbestconcentratie	Laag (< 50%)
Afschermingsgraad van het gehele materiaal	Stootvaste afscherming of omkasting
Toestand van het materiaal	Onbeschadigd, niet verweerd

Zorgvuldig beheren

- Zorg voor een veilig beheer. Vermijd het beschadigen van het asbestmateriaal. Controleer de toestand jaarlijks op wijzigingen.
- Voer bijkomende staalname(s) uit.

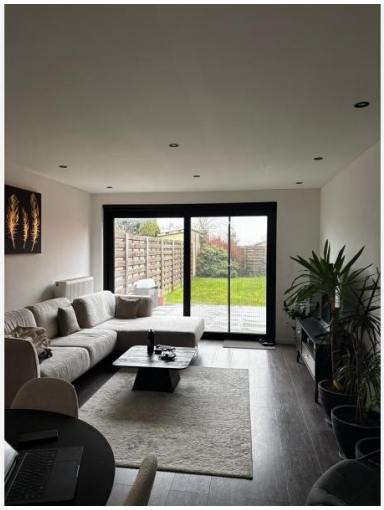
Fiche 2: aanbouw woning

Uitgesloten van inspectie

Bouwjaar: 2022

Constructies gebouwd vanaf 2001 moeten niet onderzocht worden

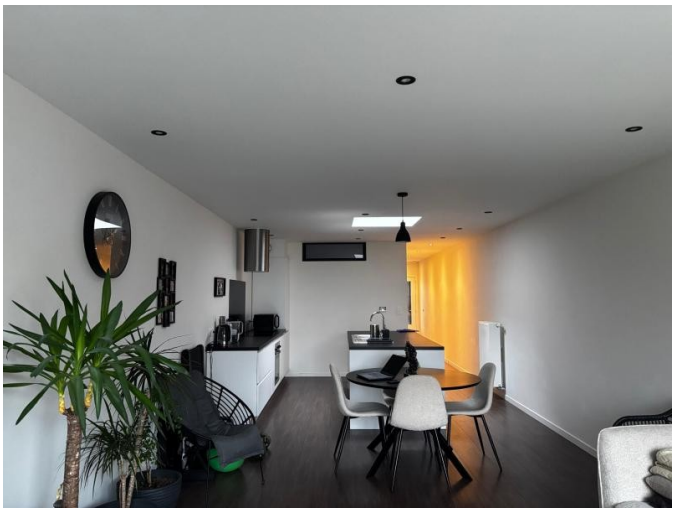
Situeringsfoto

Fiche 8: Pleisterwerk (niet aanwezig)
