Asbestinventarisattest

Bellevuestraat 25, 8870 Izegem

Attestnummer : **20260309-000398.000**
Uitgegeven op : **09.03.2026**
Geldig tot : **09.03.2036**

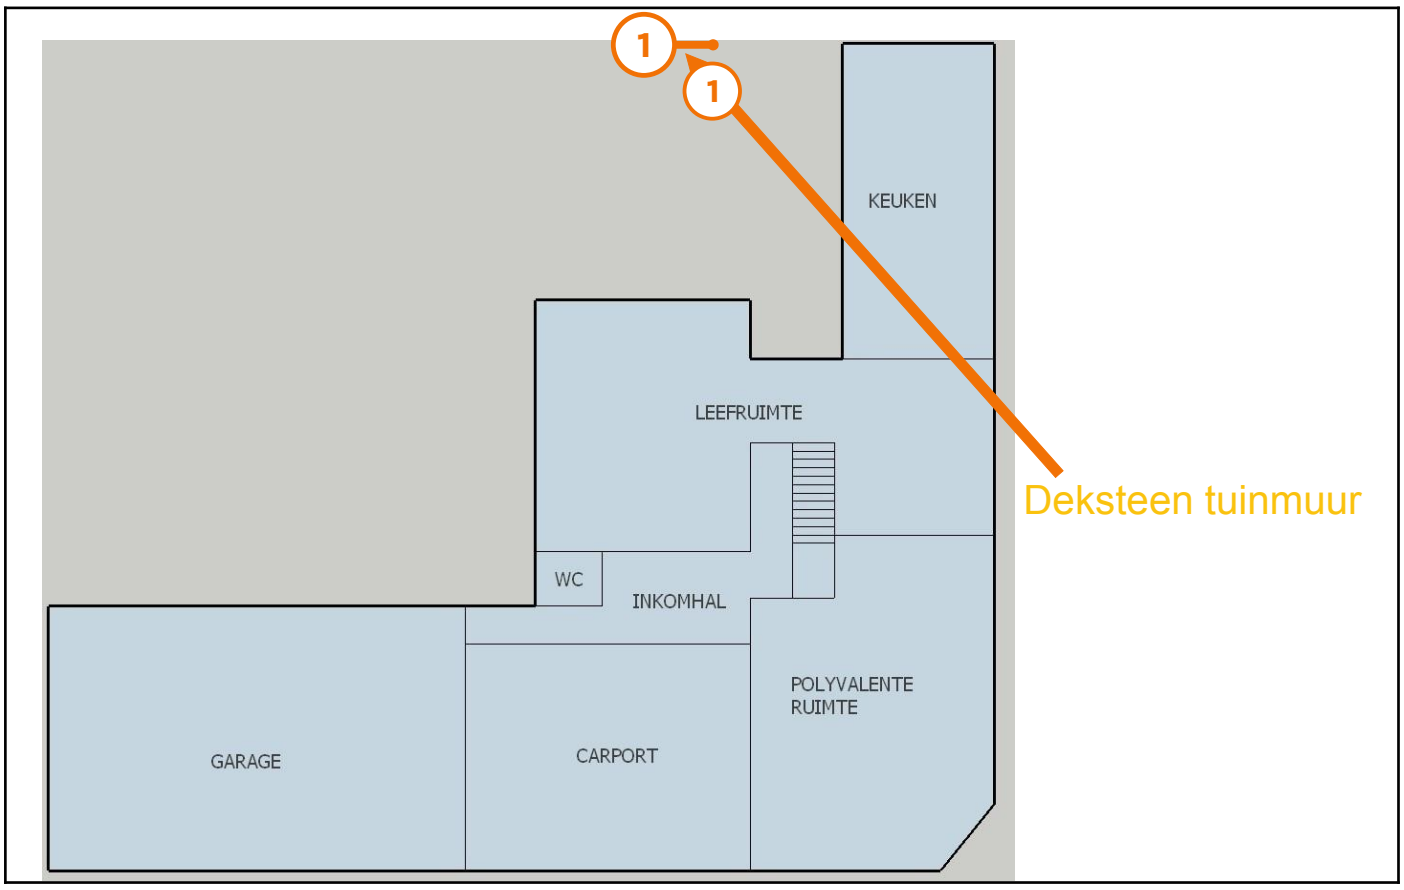
Plan 1.1: Gelijkvloers - deksteen tuinmuur

Beschrijving	Type	Actie
1. Deksteen tuinmuur	Asbestmateriaal	Verwijderen

Eindbeoordeling materiaalrisico	Verhoogd materiaalrisico en/of verhoogde kans op vezelvrijgave

- Zorg voor een veilig beheer. Vermijd het beschadigen van het asbestmateriaal. Controleer de toestand jaarlijks op wijzigingen.
- Voer bijkomende staalname(s) uit.

- Eenvoudige handelingen: mag via doe-het-zelf of door werknemer(s) met opleidingsattest eenvoudige handelingen
  De deksteen ongebroken en dubbel verpakt in een asbestzak aanbieden aan het containerpark of aan een asbestverwerkingsbedrijf.

Het fixeren van de deksteen en het dragen van persoonlijke beschermingsmiddelen tijdens het verwijderen is verplicht.

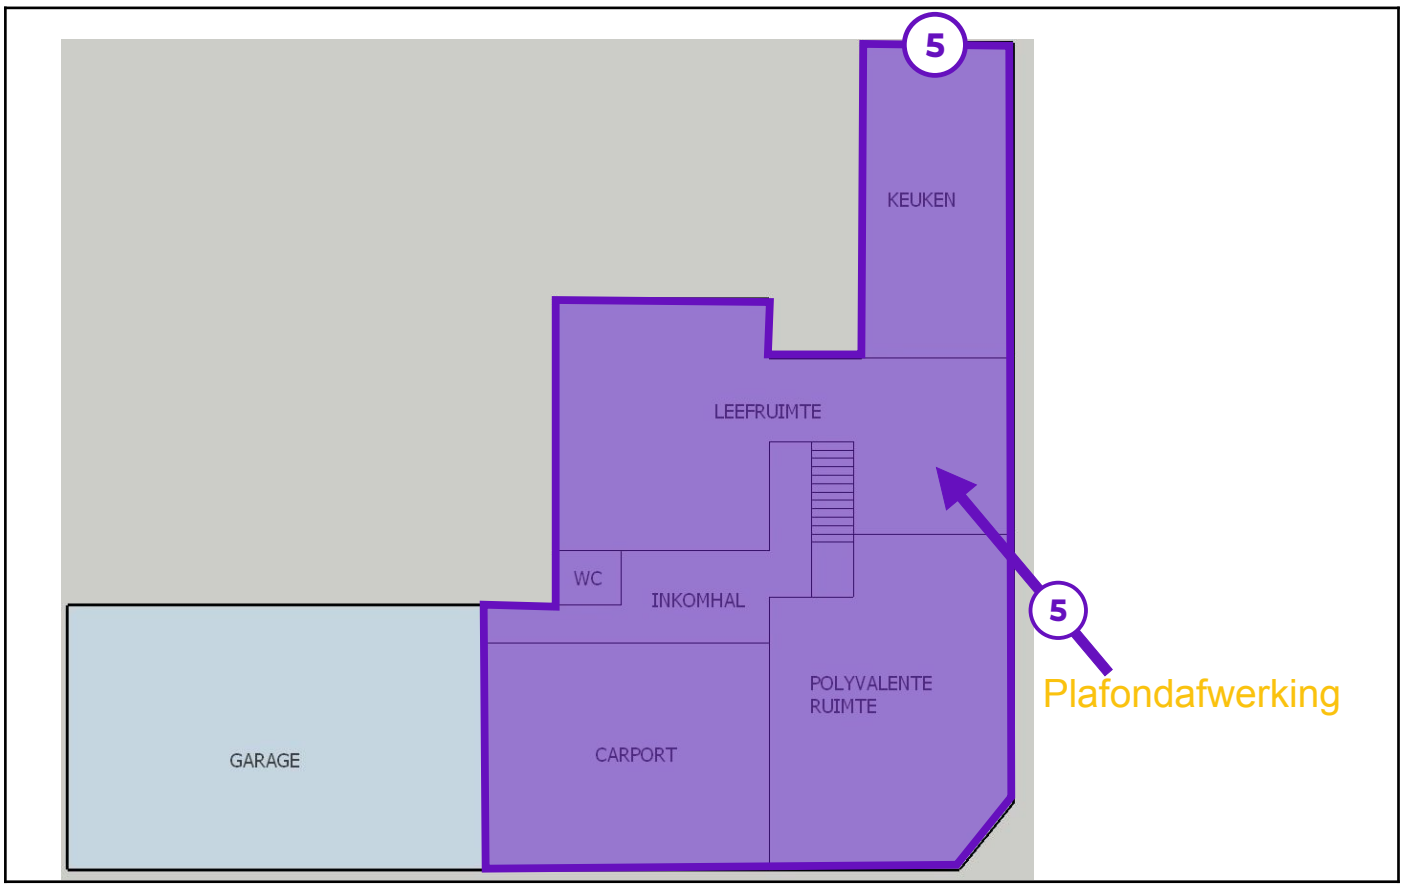
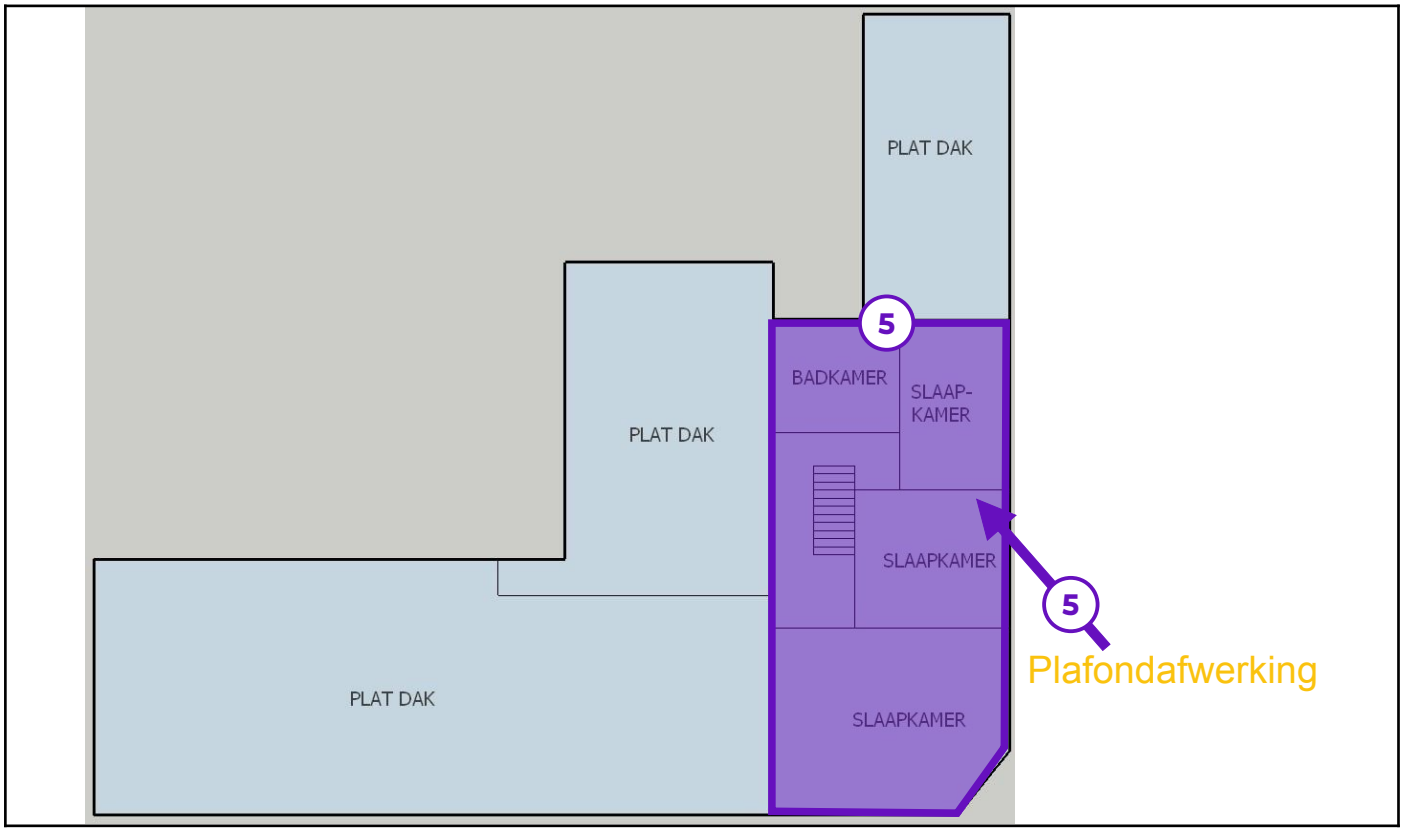
Plan 1.2: Gelijkvloers - plafondafwerking

Beschrijving	Type	Actie
5. Plafondafwerking uit niet-asbestverdacht materiaal	Advies	-

De plafonds zijn gemaakt van niet-asbestverdachte materialen (bijvoorbeeld laminaat, gyproc, ...), deze toepassingen zijn niet asbestverdacht. Ik heb echter niet kunnen vaststellen of er mogelijk asbestverdachte of asbesthoudende materialen achter deze toepassingen aanwezig zijn. Bij renovatie of sloop is het aangeraden om een destructief onderzoek te laten uitvoeren van deze toepassingen.

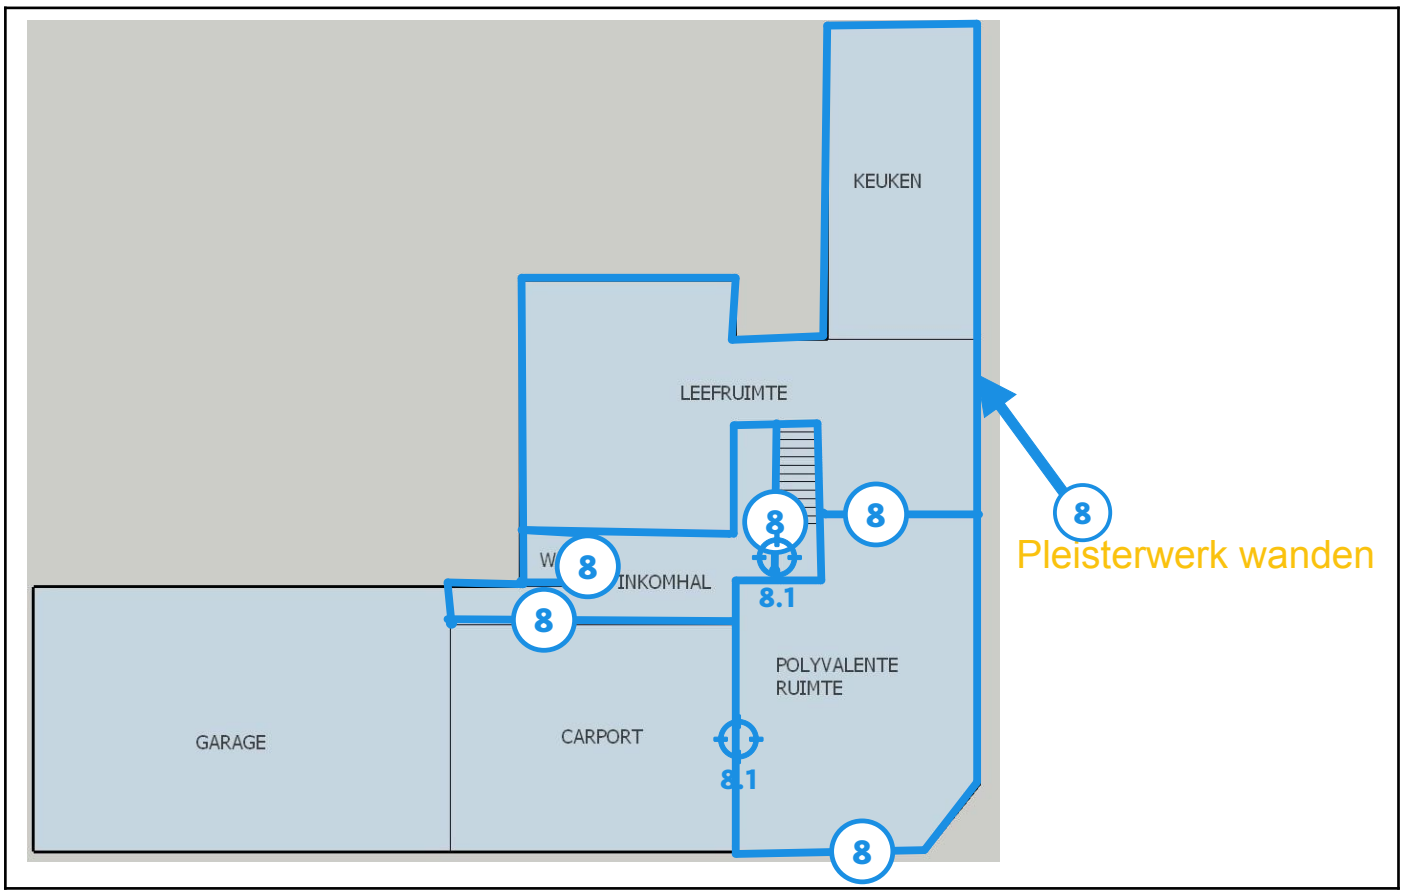
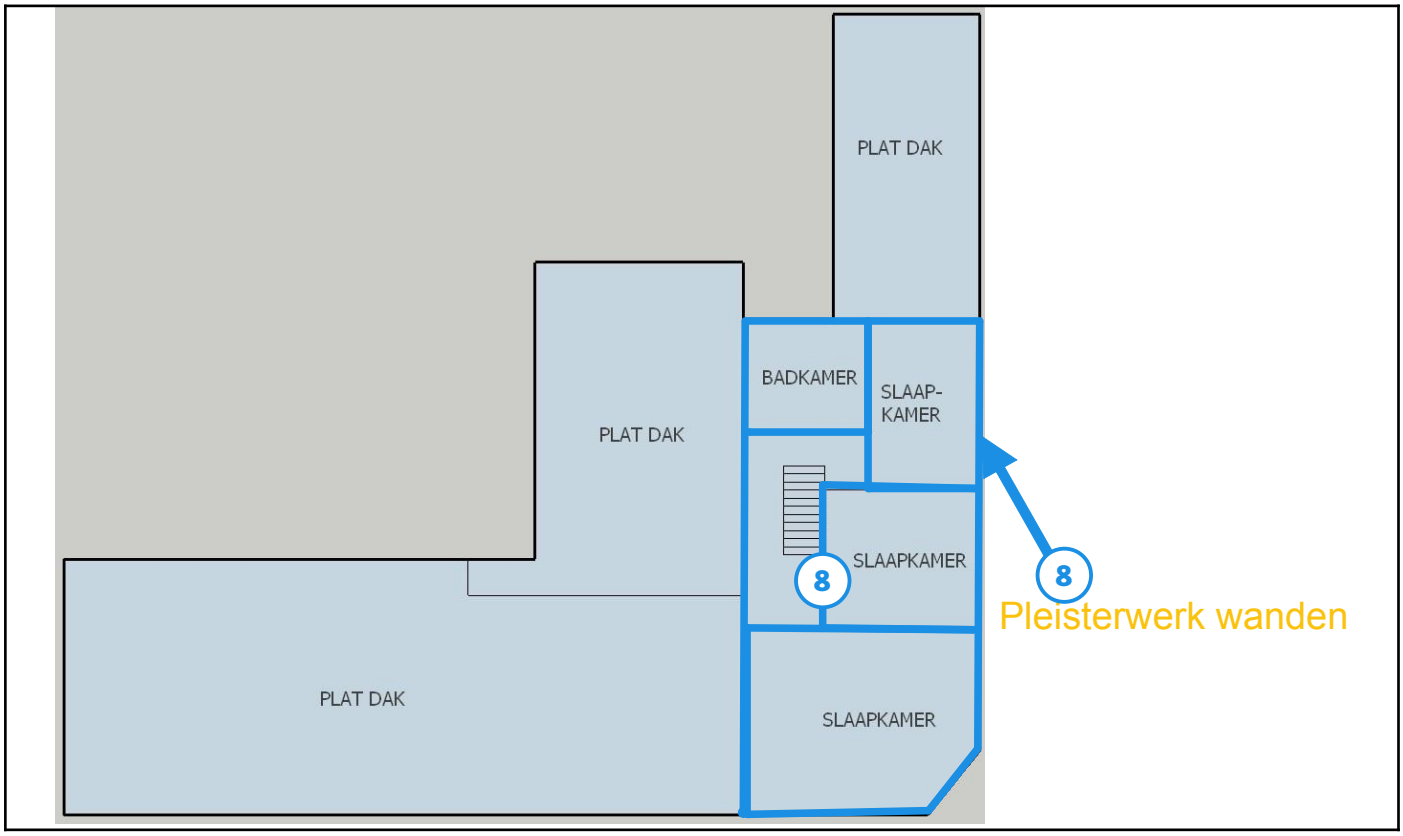
Plan 1.3: Gelijkvloers - pleisterwerk wanden

Beschrijving	Type	Actie
8. Pleisterwerk wanden	Geen asbest	-
8.1 Code: MM001	Mengmonster	-

#	Type	Referentie	Resultaat
8.1	Mengmonster	MM001	Geen asbest

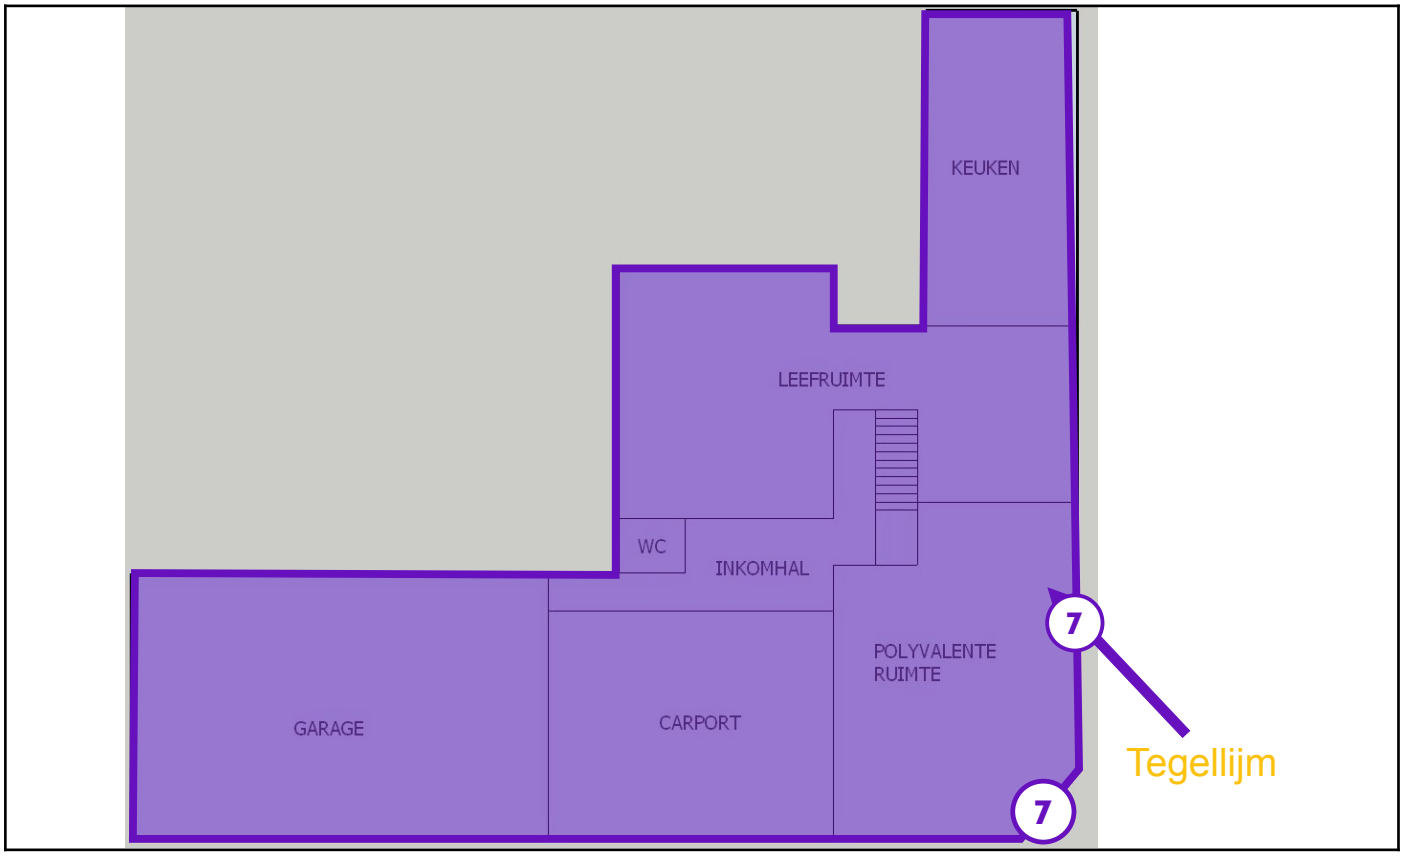
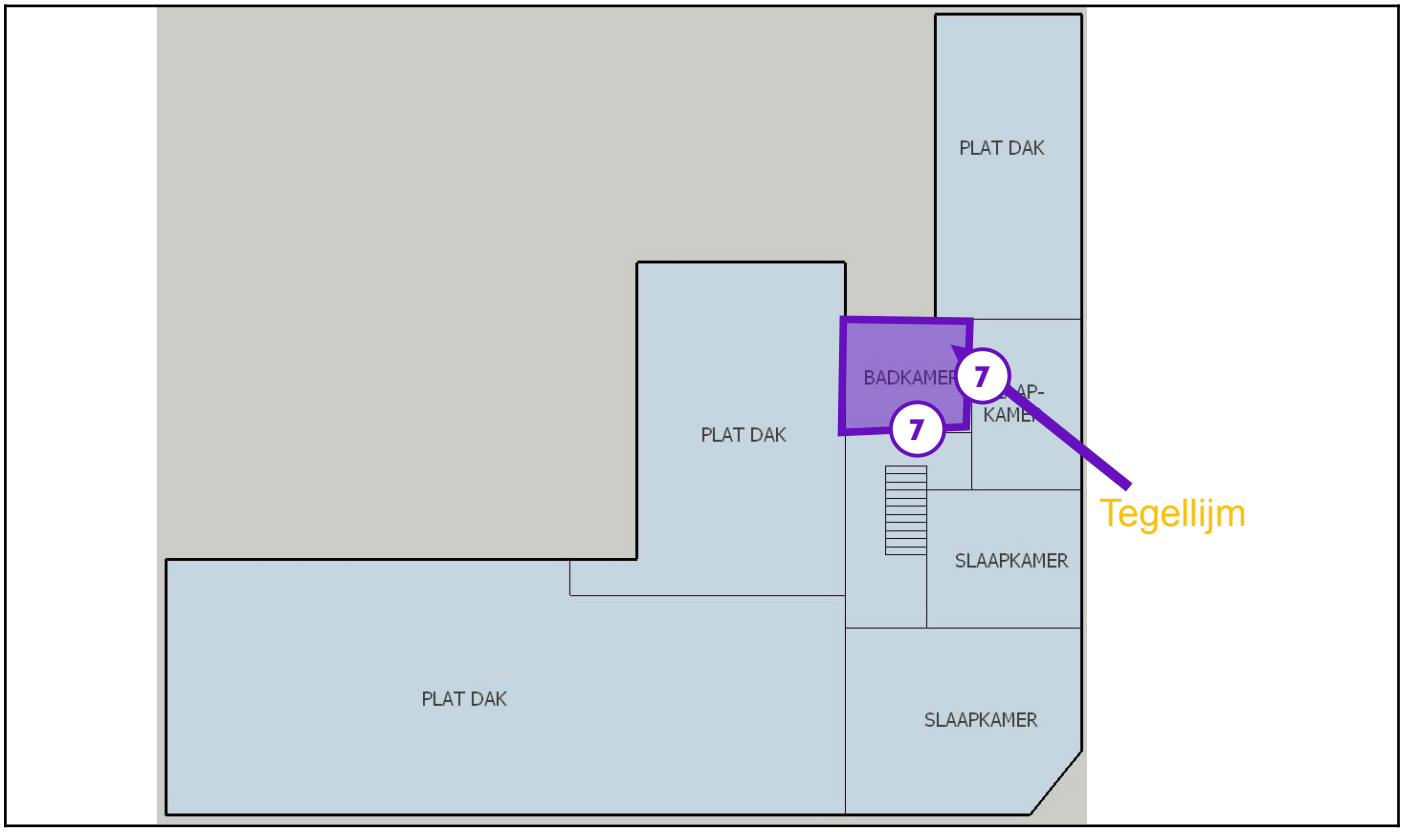
Plan 1.4: Gelijkvloers - tegellijm

Beschrijving	Type	Actie
7. Tegellijm	Advies	-

De wandtegels, vloeren en plinten zijn in goede staat. Het betreft een niet-destructief onderzoek. Achterliggende materialen konden niet worden geïdentificeerd en geinspecteerd. Er is een kans dat de wandtegels, vloeren en plinten werden bevestigd met asbesthoudende lijm.

Bij renovatie of sloop is het aangeraden om een destructief onderzoek te laten uitvoeren van deze toepassingen.

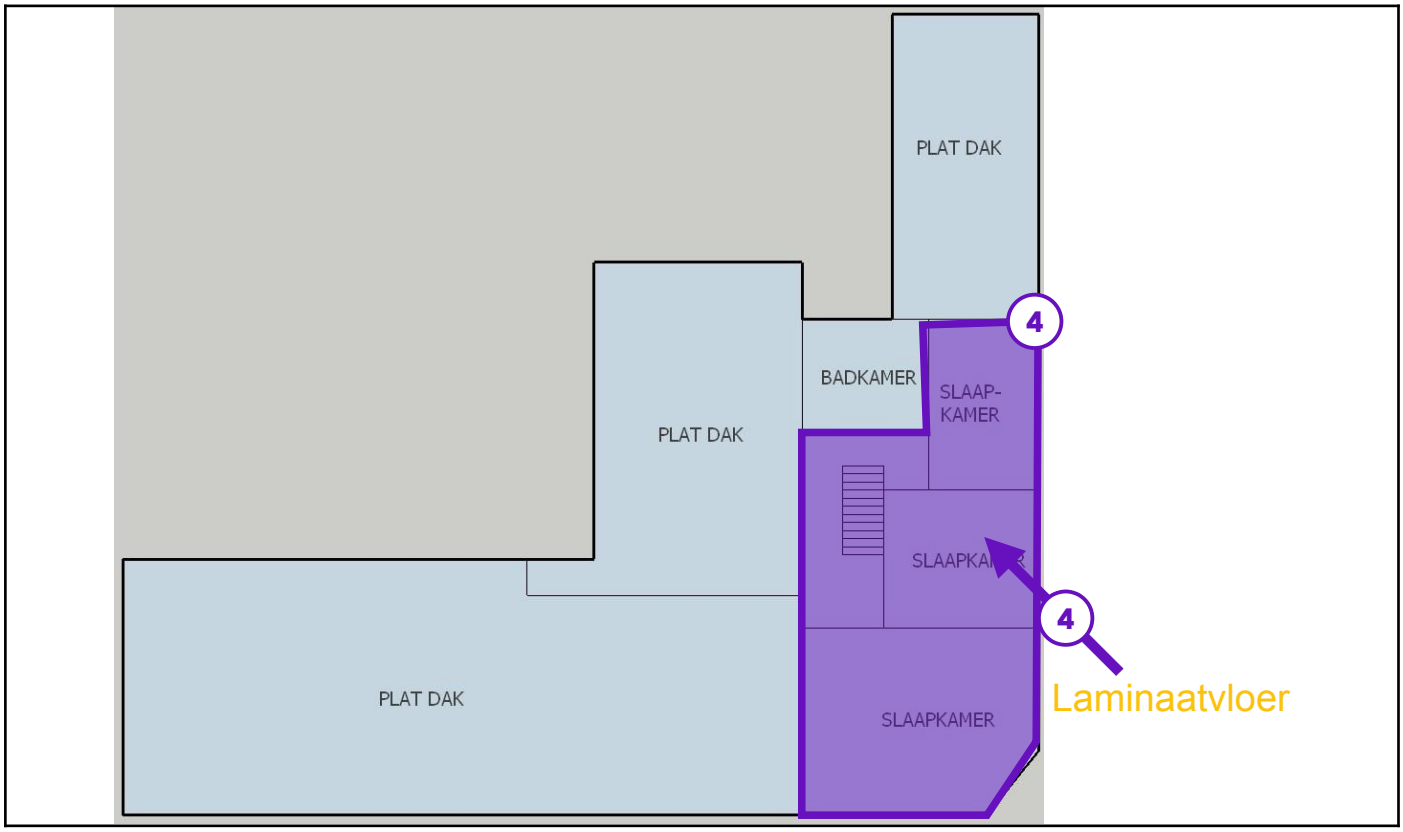
Plan 1.5: 1ste verdiep - laminaatvloer

Beschrijving	Type	Actie
4. Laminaatvloer	Advies	-

De laminaatvloer is in goede staat en overal goed bevestigd. Dit betreft een niet-destructief onderzoek. Onderliggende lagen konden niet worden geïdentificeerd en geinspecteerd.

Bij renovatie of sloop is het aangeraden om een destructief onderzoek te laten uitvoeren van deze toepassingen.

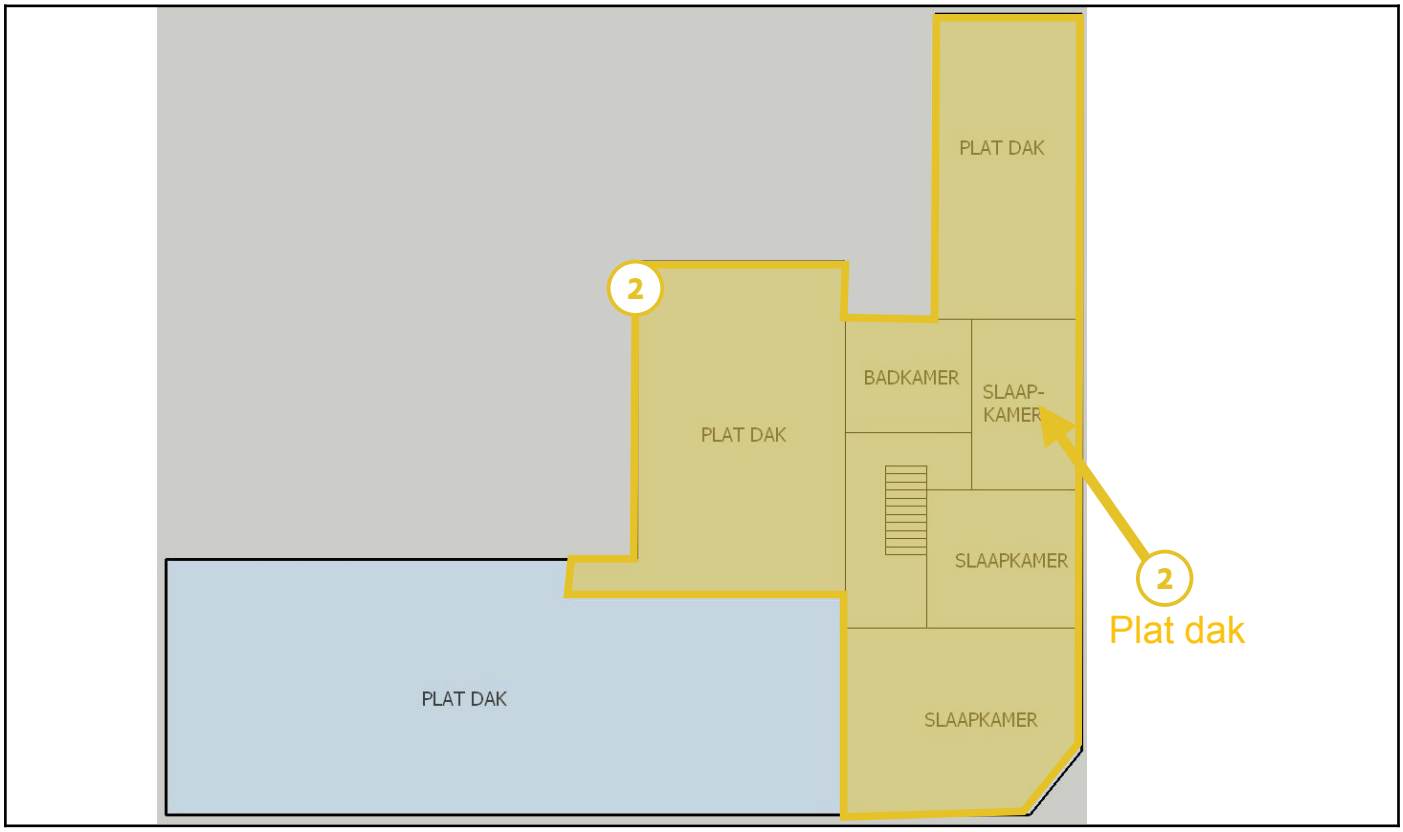
Plan 1.7: 1ste verdiep - plat dak

Beschrijving	Type	Actie
2. Plat dak	Asbestmateriaal	Zorgvuldig beheren

Eindbeoordeling materiaalrisico	Laag materiaalrisico en/of verlaagde kans op vezelvrijgave

- Zorg voor een veilig beheer. Vermijd het beschadigen van het asbestmateriaal. Controleer de toestand jaarlijks op wijzigingen.
- Voer bijkomende staalname(s) uit.

Als de eigenaar besluit om het dak te vernieuwen, dan laat die best eerst een monster nemen en analyseren om te weten of de roofing en/of onderliggende lagen eventueel asbest bevatten.

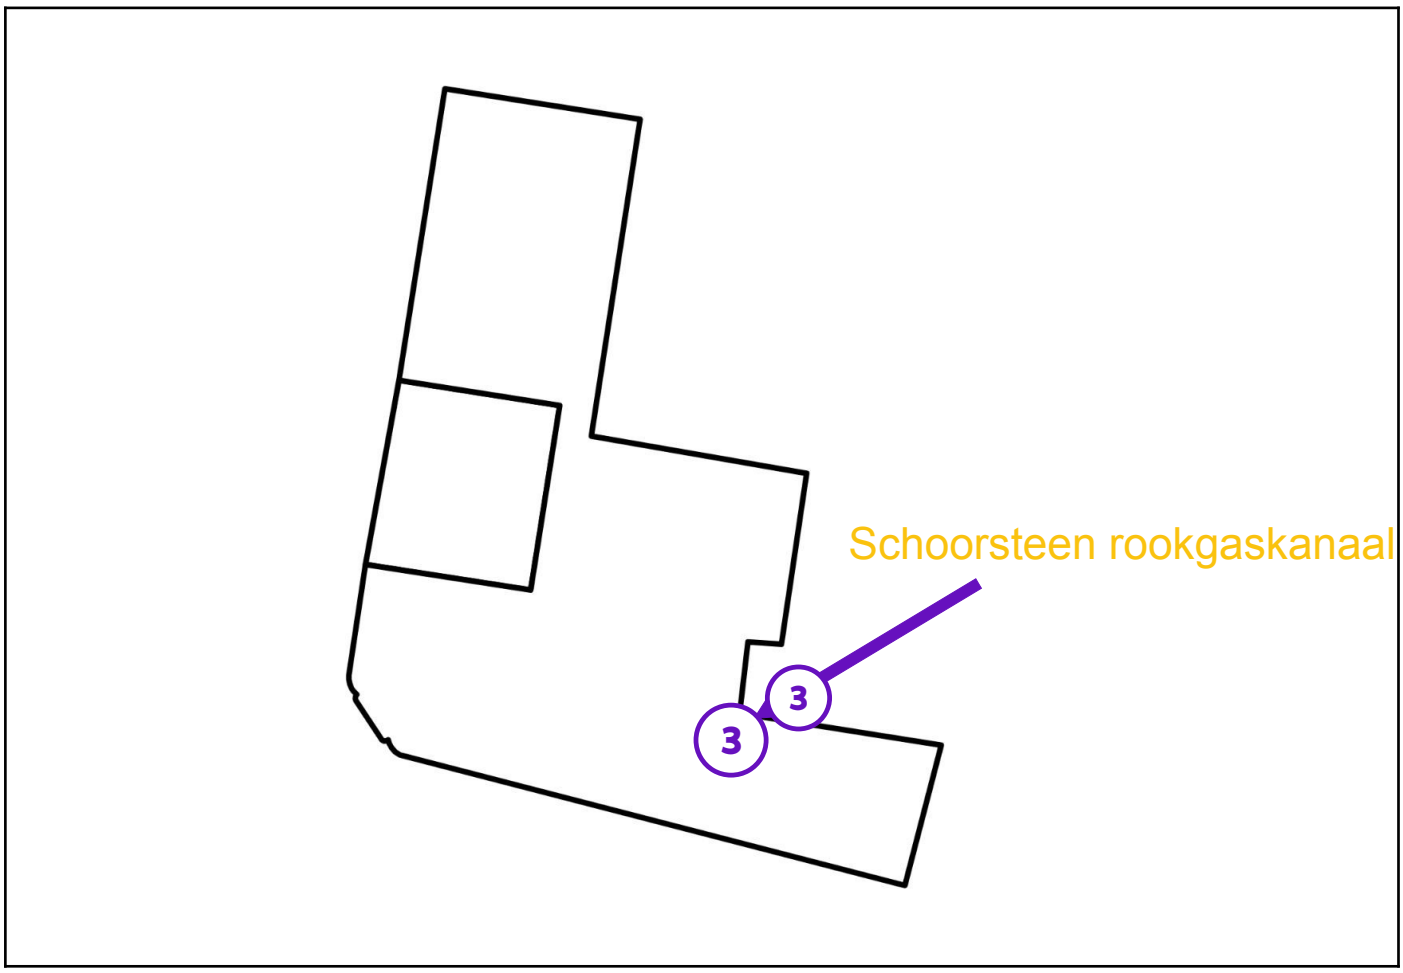
Plan 1.10: Dakplan - schoorsteen rookgaskanaal

Beschrijving	Type	Actie
3. Schoorsteen rookgaskanaal	Beperking	-

Reden: Het te onderzoeken materiaal situeert zich hoger dan 3,50 m te rekenen vanaf een veilige ondergrond

Uitleg van de asbestdeskundige: Het rookgaskanaal is niet beoordeeld. Aan de binnenzijde is de kachel aangesloten. Aan de buitenzijde is het hoger dan 3,5 meter om de schoorsteen te inspecteren. Het is niet zichtbaar of er een asbestverdacht rookgaskanaal aanwezig is in de schoorsteen. Conform het inspectieprotocol mag ik een beperking inroepen voor hoogtes hoger dan 3,5 m. Indien men dit wil laten onderzoeken, dient er een nieuwe afspraak gemaakt te worden en moet er een hoogtewerker voorzien worden, evenals iemand die bevoegd is om deze te bedienen en eventueel een technieker die de al dan niet aanwezige schouwhoed kan afnemen en weer terugplaatsen.

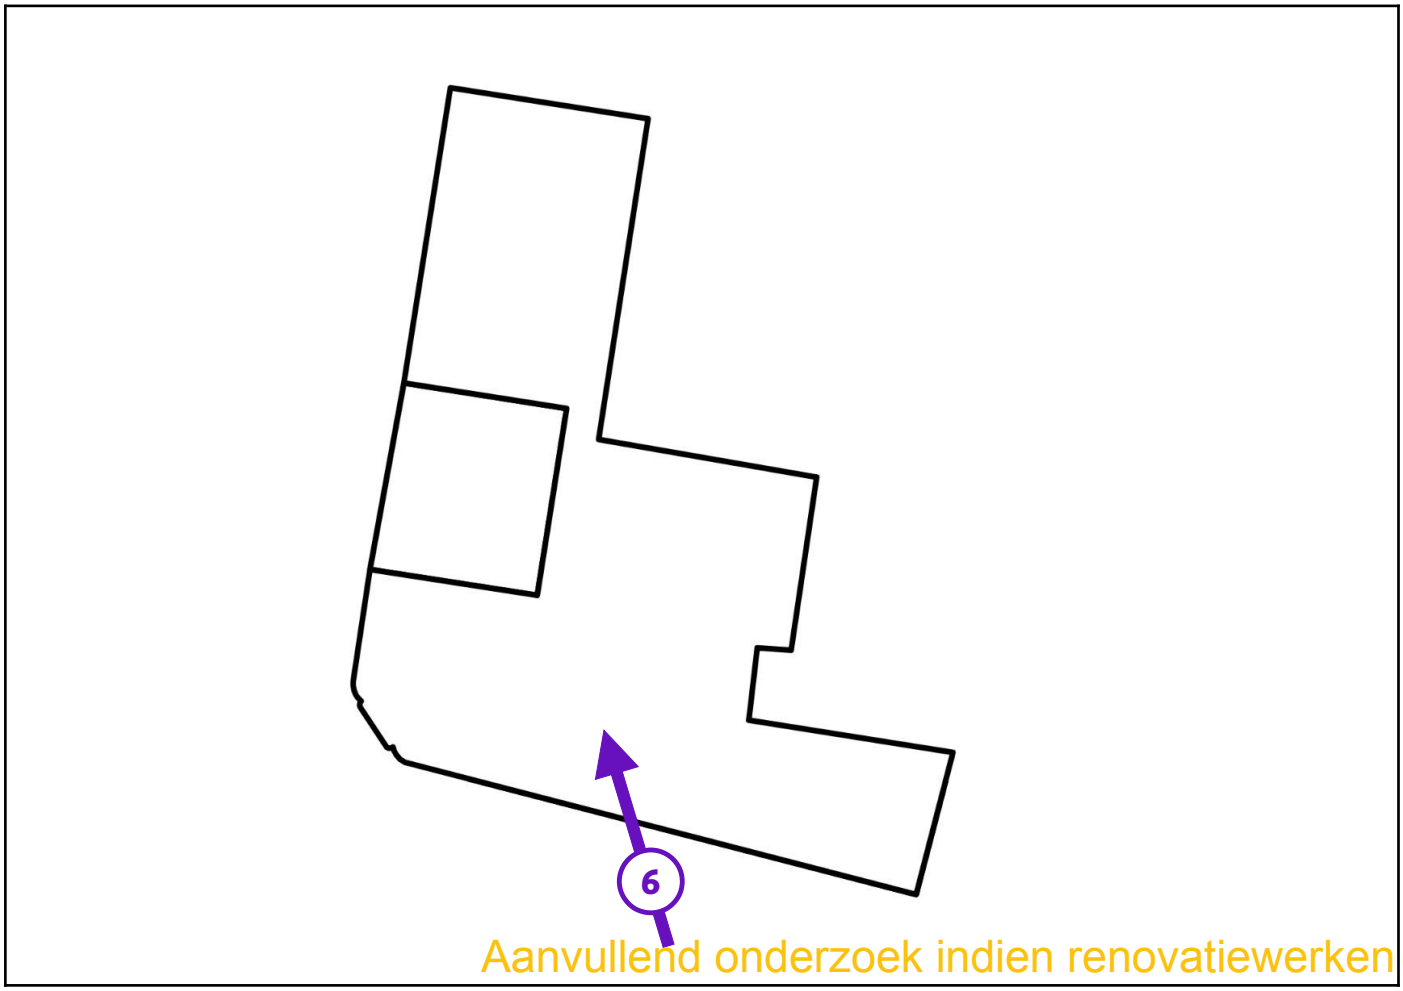
Plan 1.11: Volledige woning - aanvullend onderzoek

Beschrijving	Type	Actie
6. Aanvullend onderzoek indien renovatiewerken	Advies	-

Dit betreft een niet-destructief onderzoek. (enkel visueel onderzoek)

Bij renovatiewerken dient er een aanvullend onderzoek te worden uitgevoerd.
