Asbestinventarisattest

Burgemeester Vandenbogaerdelaan 10, 8870 Izegem

Attestnummer : **20261030-000088.000**
Uitgegeven op : **30.10.2026**
Geldig tot : **30.10.2036**

Zone 1: Woning

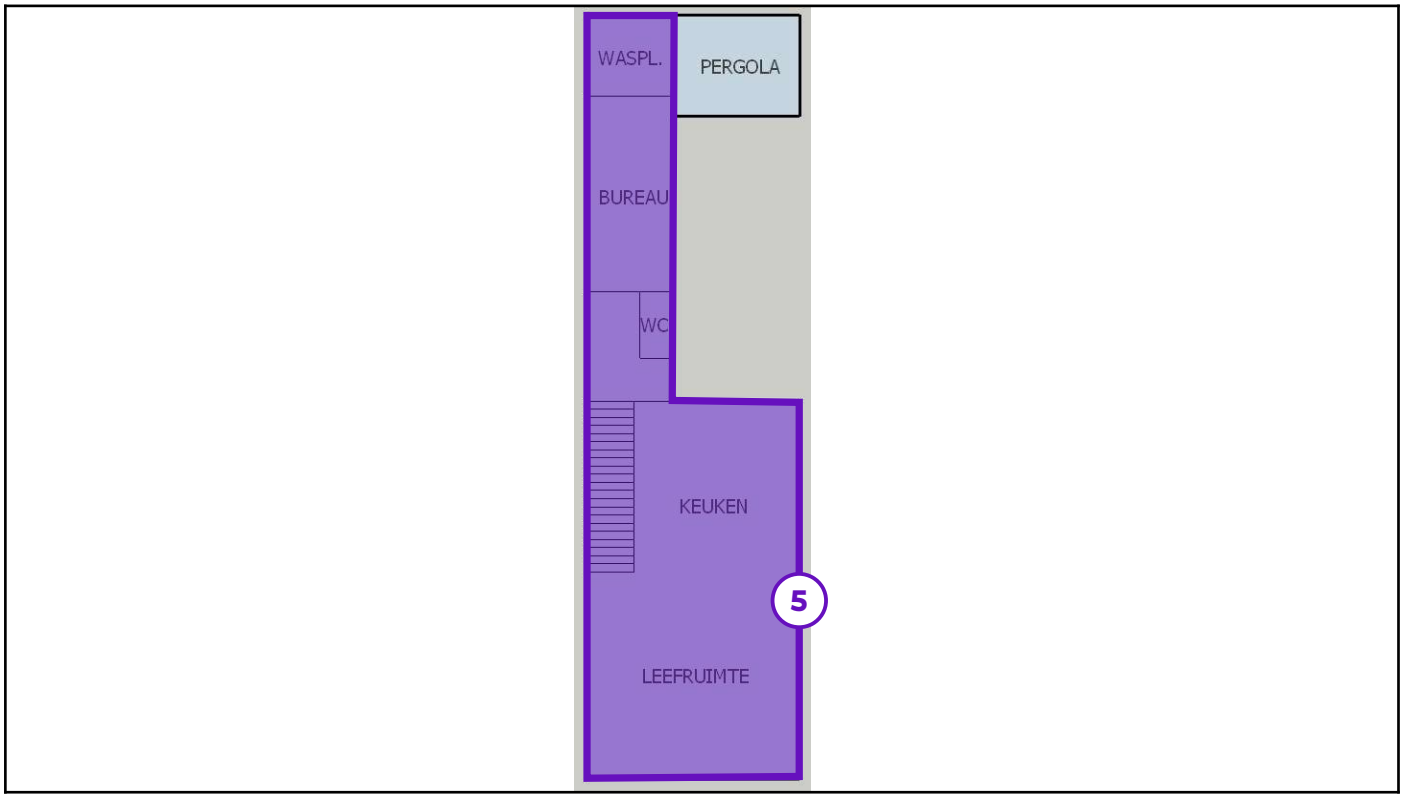
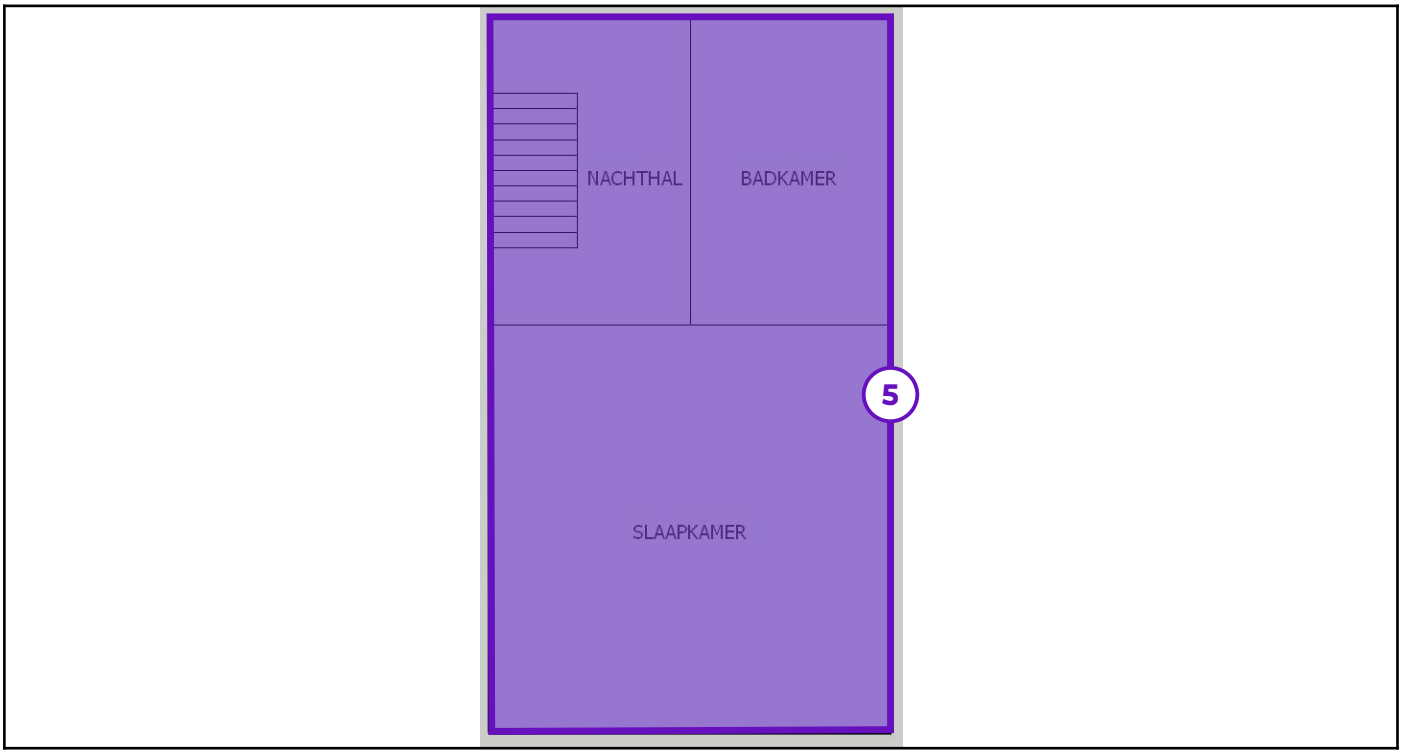
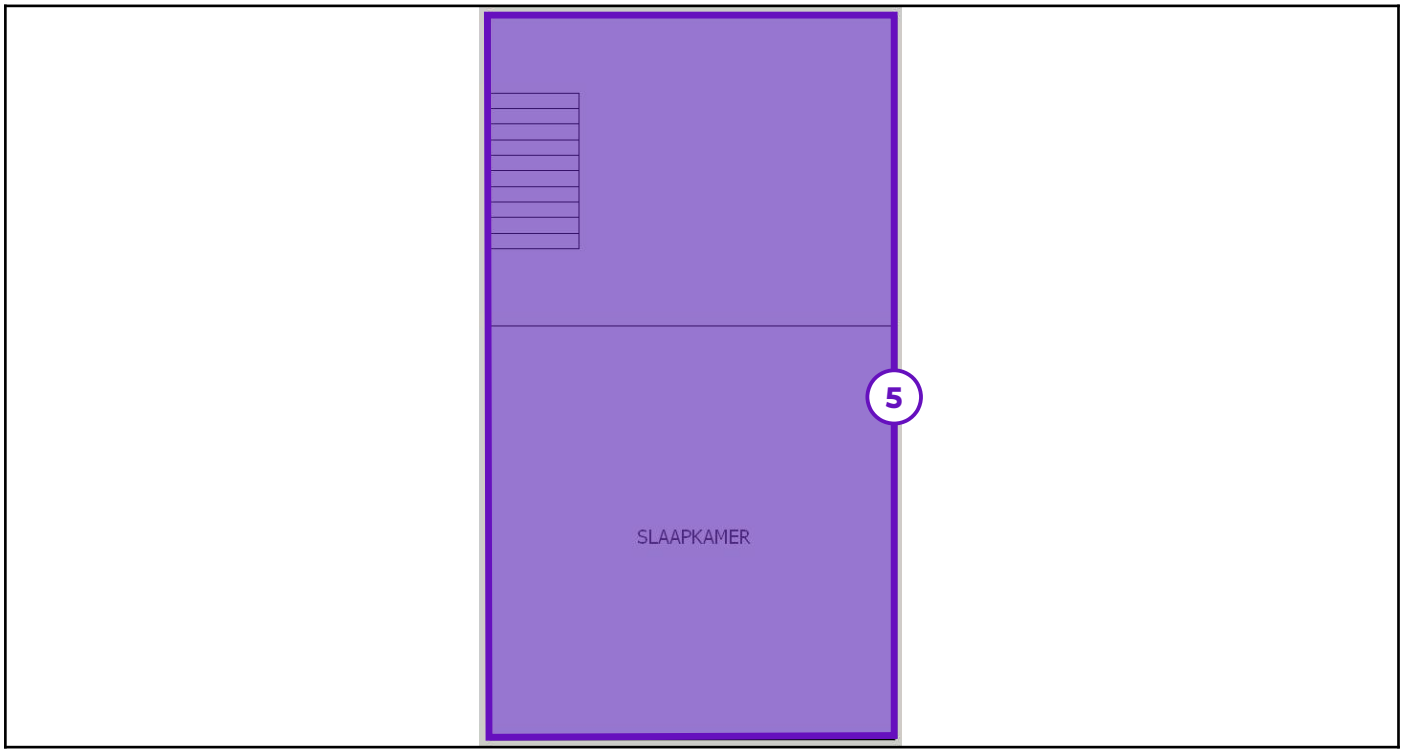
Plan 1.1: Gelijkvloers - plafondafwerking

Beschrijving	Type	Actie
5. Plafondafwerking uit niet-asbestverdacht materiaal	Advies	-

De plafonds zijn gemaakt van niet-asbestverdachte materialen (bijvoorbeeld laminaat, gyproc, ...), deze toepassingen zijn niet asbestverdacht. Ik heb echter niet kunnen vaststellen of er mogelijk asbestverdachte of asbesthoudende materialen achter deze toepassingen aanwezig zijn. Bij renovatie of sloop is het aangeraden om een destructief onderzoek te laten uitvoeren van deze toepassingen.

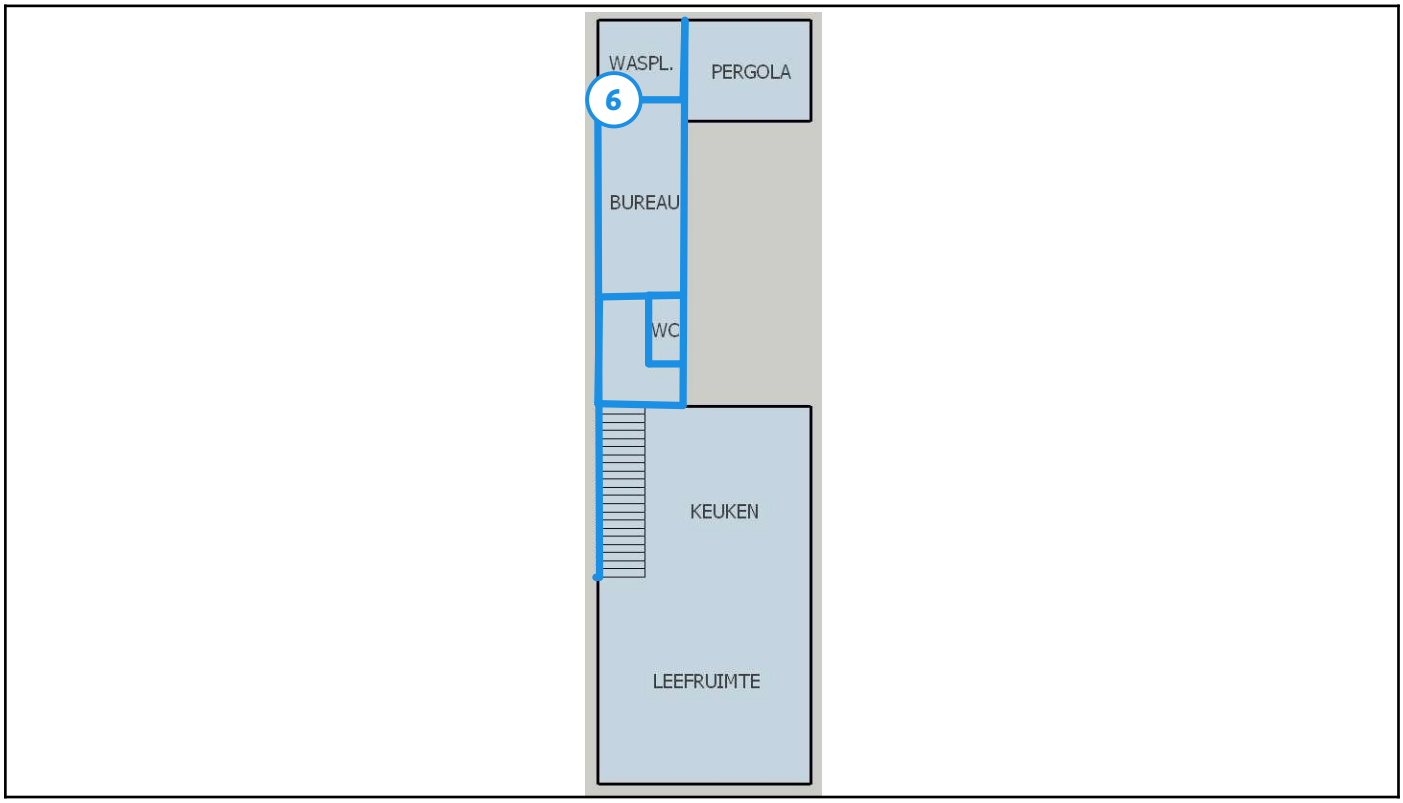
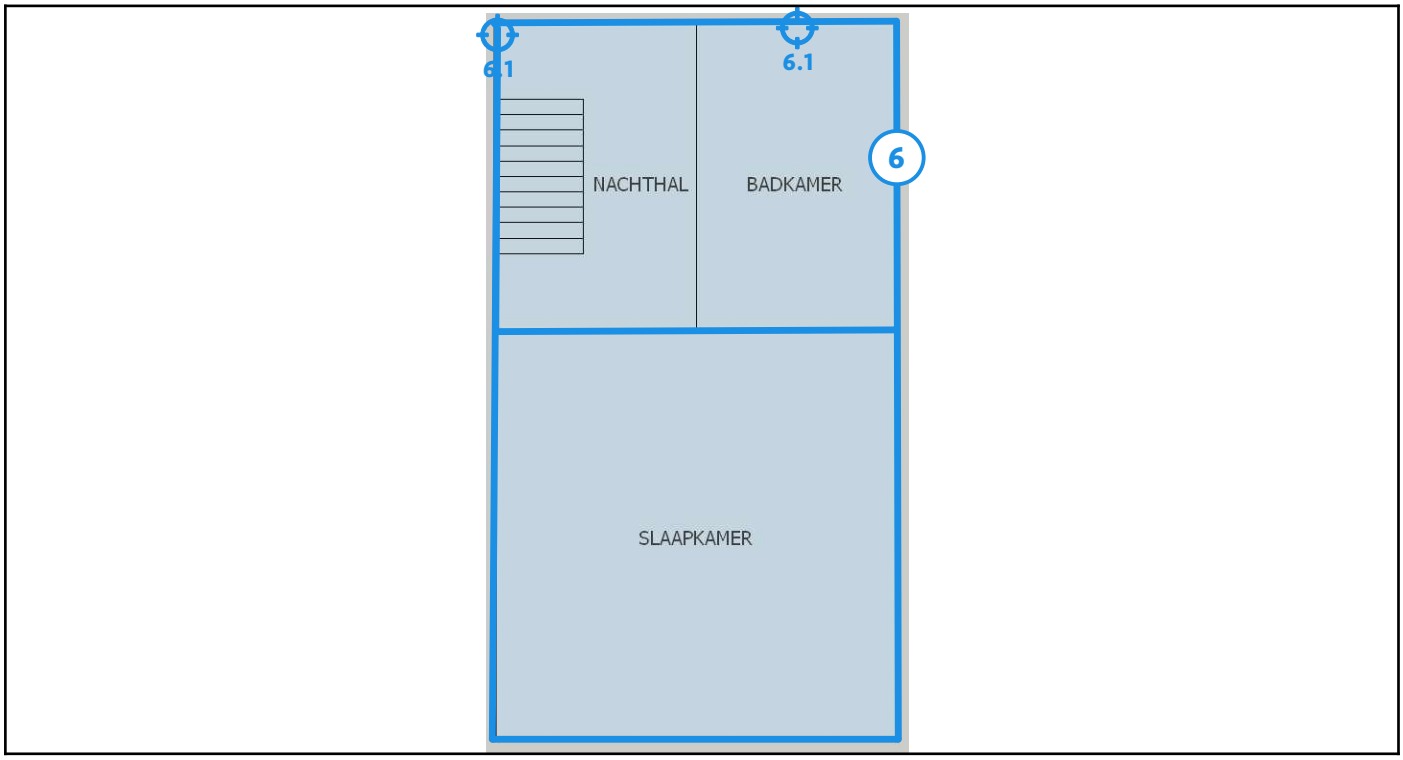
Plan 1.2: Gelijkvloers - pleisterwerk wanden

Beschrijving	Type	Actie
6. Pleisterwerk wanden	Geen asbest	-

Beschrijving	Type	Actie
6. Pleisterwerk wanden	Geen asbest	-
6.1 Code: MM001	Mengmonster	-

#	Type	Referentie	Resultaat
6.1	Mengmonster	MM001	Geen asbest

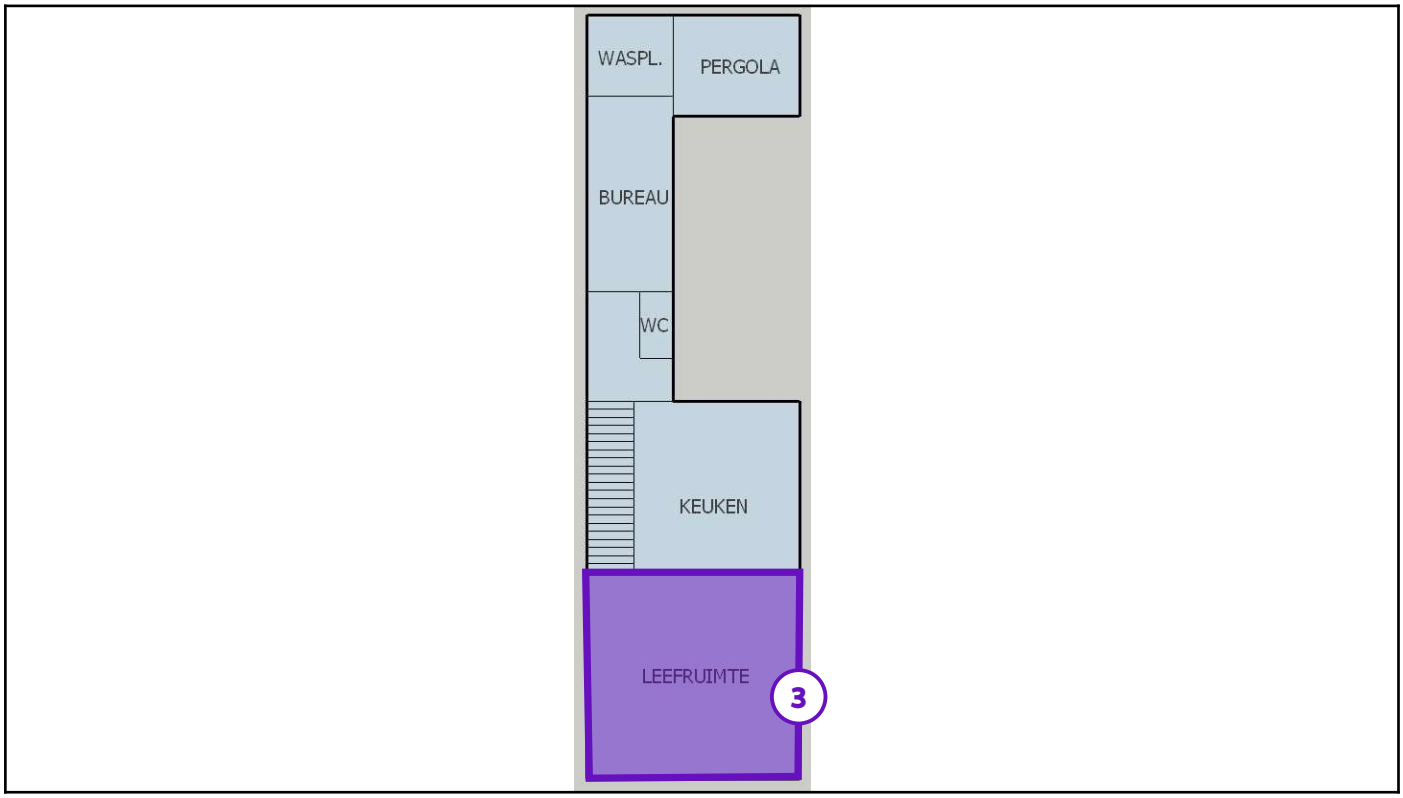
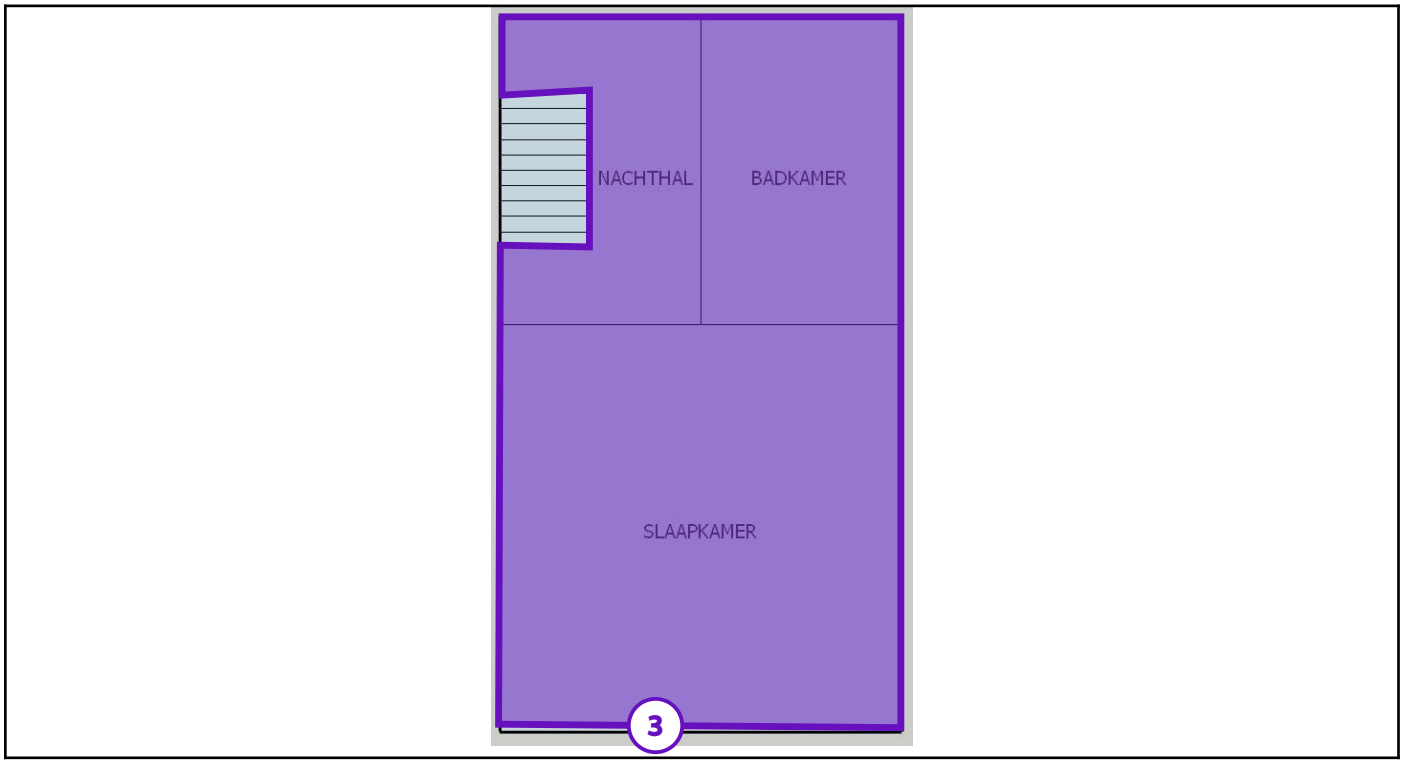
Plan 1.3: Gelijkvloers - vloerzeil

Beschrijving	Type	Actie
3. Vloerzeil	Advies	-

Het vloerzeil is niet asbestverdacht. Dit betreft een niet-destructief onderzoek. Onderliggende lagen konden niet worden geïdentificeerd en geinspecteerd.

Bij renovatie of sloop is het aangeraden om een destructief onderzoek te laten uitvoeren van deze toepassingen.

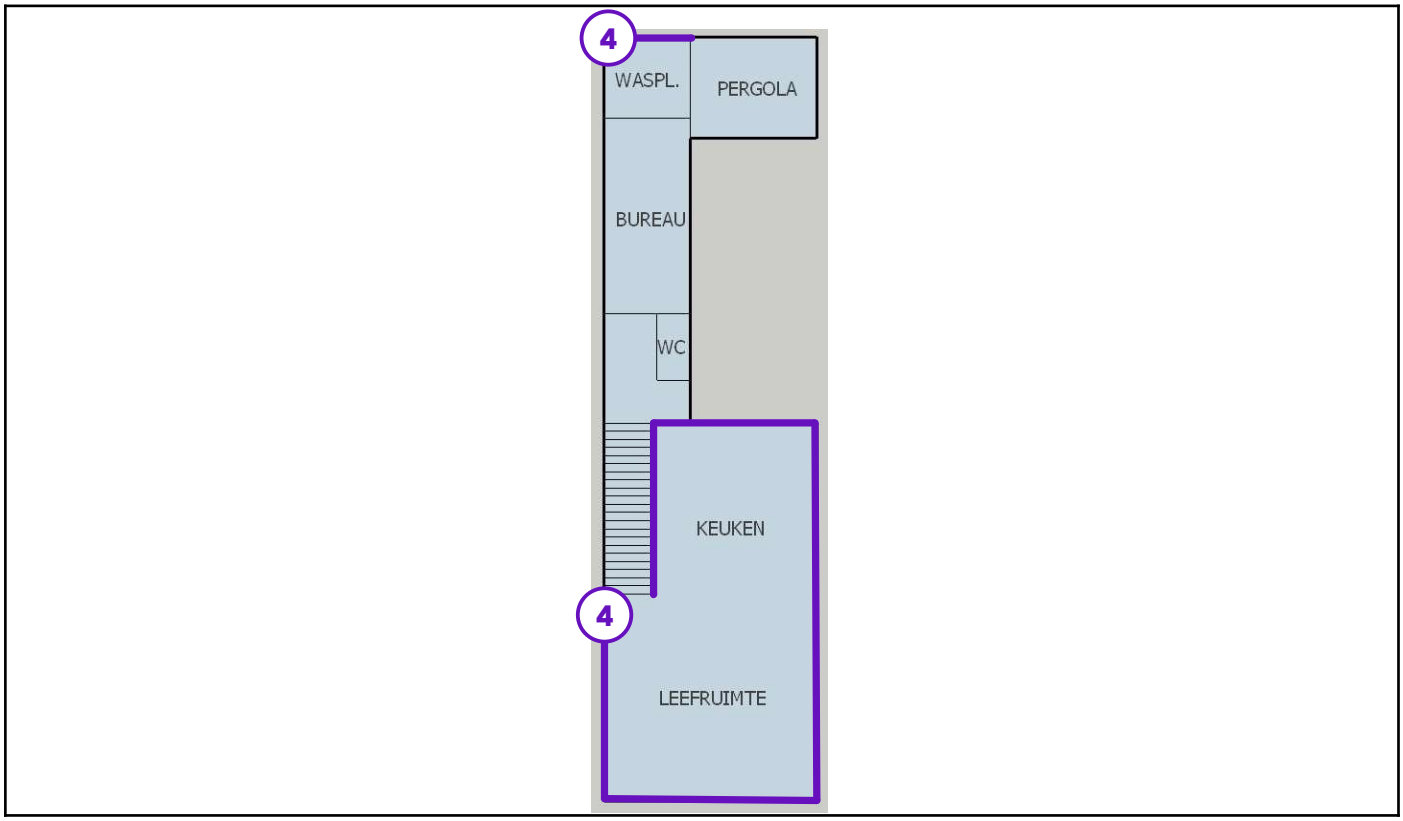
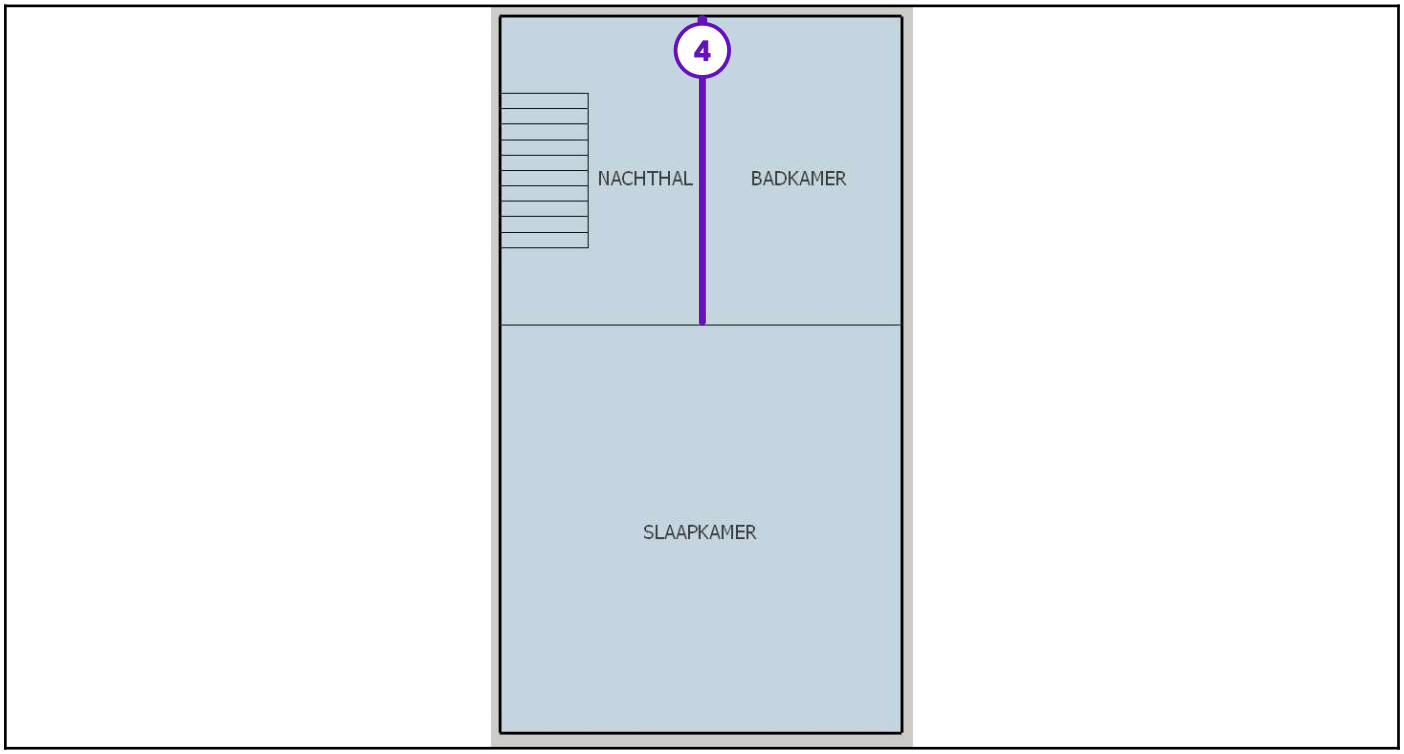
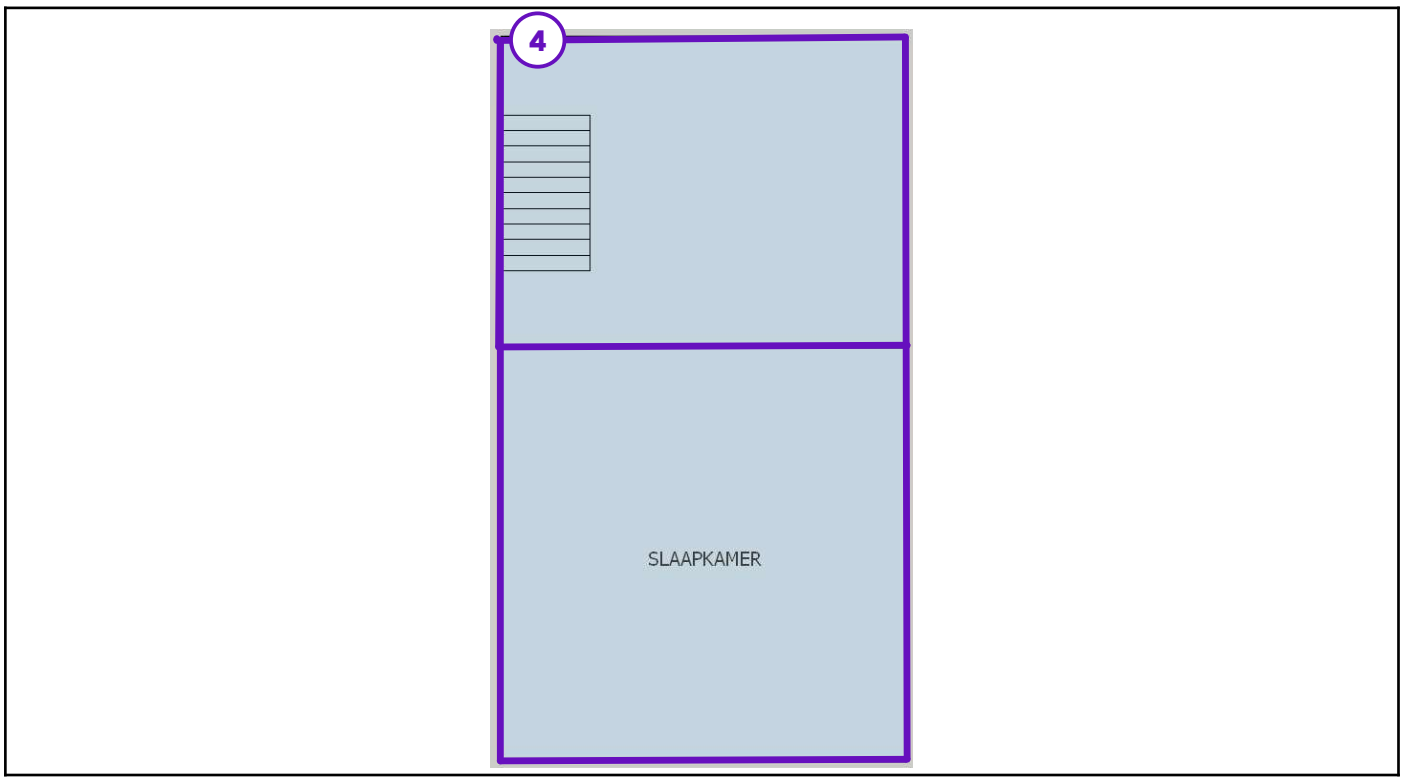
Plan 1.4: Gelijkvloers - voorzetwanden

Beschrijving	Type	Actie
4. Voorzetwanden	Advies	-

Er werden voorzetwanden (valse muren) aangebracht. Als deskundige kan ik geen uitspraak doen over eventuele asbestverdachte toepassingen die aanwezig zijn of verborgen zitten achter de voorzetwanden. Bij renovaties, sloop of verbouwingen is het aan te raden een destructieve asbestinventaris op te stellen voor deze ruimtes.

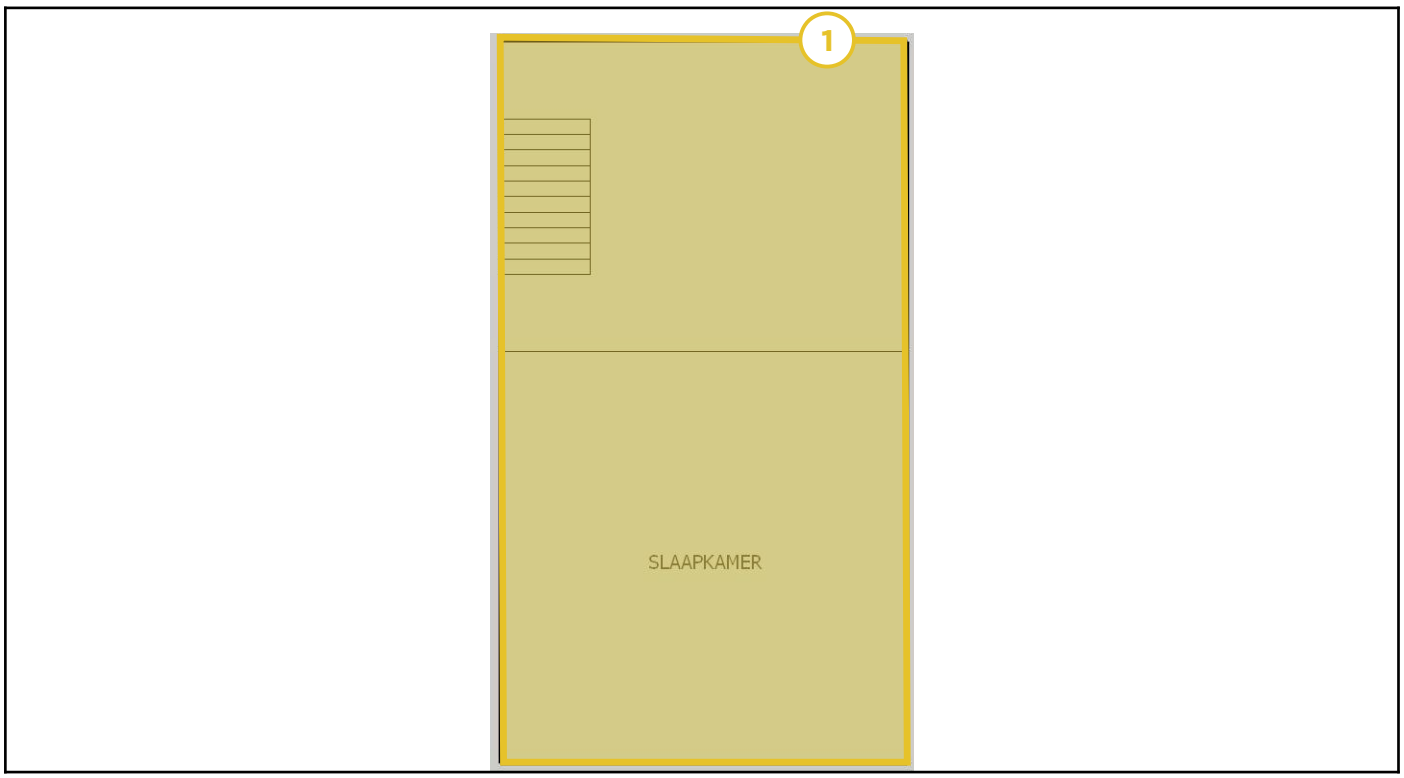
Plan 1.9: 2de verdiep - onderdak

Beschrijving	Type	Actie
1. Onderdak	Asbestmateriaal	Zorgvuldig beheren

Eindbeoordeling materiaalrisico	Laag materiaalrisico en/of verlaagde kans op vezelvrijgave

Gebondenheid	Categorie 1: hechtgebonden in oorsprong
Asbestsoort (vezeltype)	Crocidoliet aanwezig
Asbestconcentratie	Laag (< 50%)
Afschermingsgraad van het gehele materiaal	Geheel of deels vrij aan de buitenlucht, maar geen contact met binnenlucht
Toestand van het materiaal	Onbeschadigd, niet verweerd

Beschrijving	Onderdak
Omgeving	Buiten
Primaire drager	Schuin dak
Asbestmateriaal	Plaat, paneel, tablet - Type Menuiserite
Bindmiddel van asbestmateriaal	Cement
Gebondenheid op basis van bindmiddel	Hecht
Hoeveelheid (oppervlakte - dikte - aantal)	• 50,00 m^2 - 0,03 cm - 1 stuk
Totaal volume	0,015 m^3
Eenvoudig bereikbaar	Nee • Het asbestmateriaal is bedekt (uitgezonderd laag verf, coating, behang, kunststof, textiel) en het wegnemen van het bedekkende materiaal kan niet zonder het bedekkende materiaal te beschadigen.
Bevestigingswijze	• Genageld, geniet
Identificatiemethode	De asbestdeskundige beoordeelt het materiaal als asbesthoudend, en dit zonder monstername.
Destructieve handeling voor identificatie	Nee
Opmerking	De opgegeven volumes kunnen afwijken van de werkelijkheid en mogen niet worden gebruikt als maatstaf voor heffingen.

- Zorg voor een veilig beheer. Vermijd het beschadigen van het asbestmateriaal. Controleer de toestand jaarlijks op wijzigingen.
- Voer bijkomende staalname(s) uit.

- Eenvoudige handelingen: mag via doe-het-zelf of door werknemer(s) met opleidingsattest eenvoudige handelingen
  De platen ongebroken en dubbel verpakt in een asbestzak aanbieden aan het containerpark of aan een asbestverwerkingsbedrijf.

Het fixeren van de platen en het dragen van persoonlijke beschermingsmiddelen tijdens het verwijderen is verplicht.

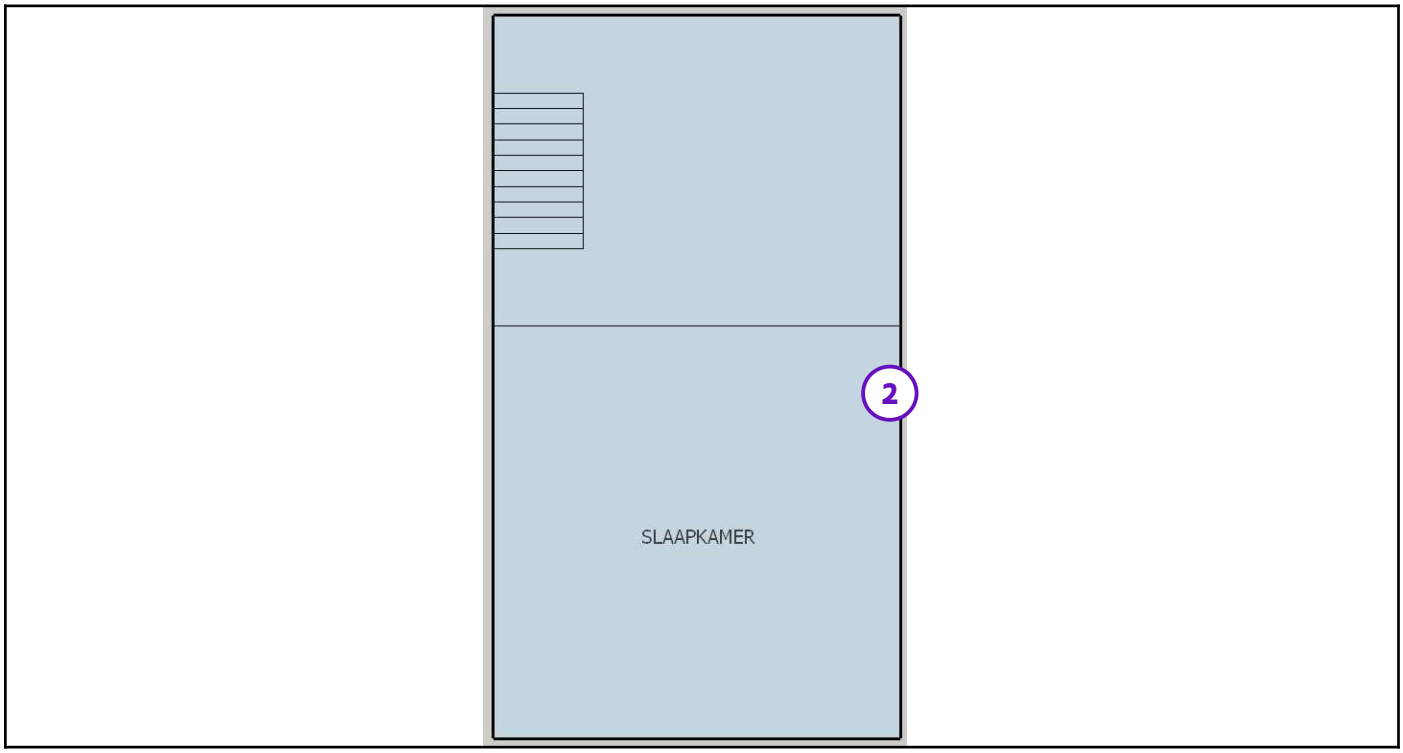
Plan 1.11: 2de verdiep - schoorsteen rookgaskanaal

Beschrijving	Type	Actie
2. Schoorsteen rookgaskanaal	Beperking	-

Reden: Het te onderzoeken materiaal situeert zich hoger dan 3,50 m te rekenen vanaf een veilige ondergrond

Uitleg van de asbestdeskundige: Het rookgaskanaal is niet beoordeeld. Aan de binnenzijde is de kachel aangesloten. Aan de buitenzijde is het hoger dan 3,5 meter om de schoorsteen te inspecteren. Het is niet zichtbaar of er een asbestverdacht rookgaskanaal aanwezig is in de schoorsteen. Conform het inspectieprotocol mag ik een beperking inroepen voor hoogtes hoger dan 3,5 m. Indien men dit wil laten onderzoeken, dient er een nieuwe afspraak gemaakt te worden en moet er een hoogtewerker voorzien worden, evenals iemand die bevoegd is om deze te bedienen.
