Asbestinventarisattest

Lindenstraat 6, 8830 Hooglede

Attestnummer : **20260519-000030.000**
Uitgegeven op : **19.05.2026**
Geldig tot : **19.05.2031**

Niet-asbestveilig

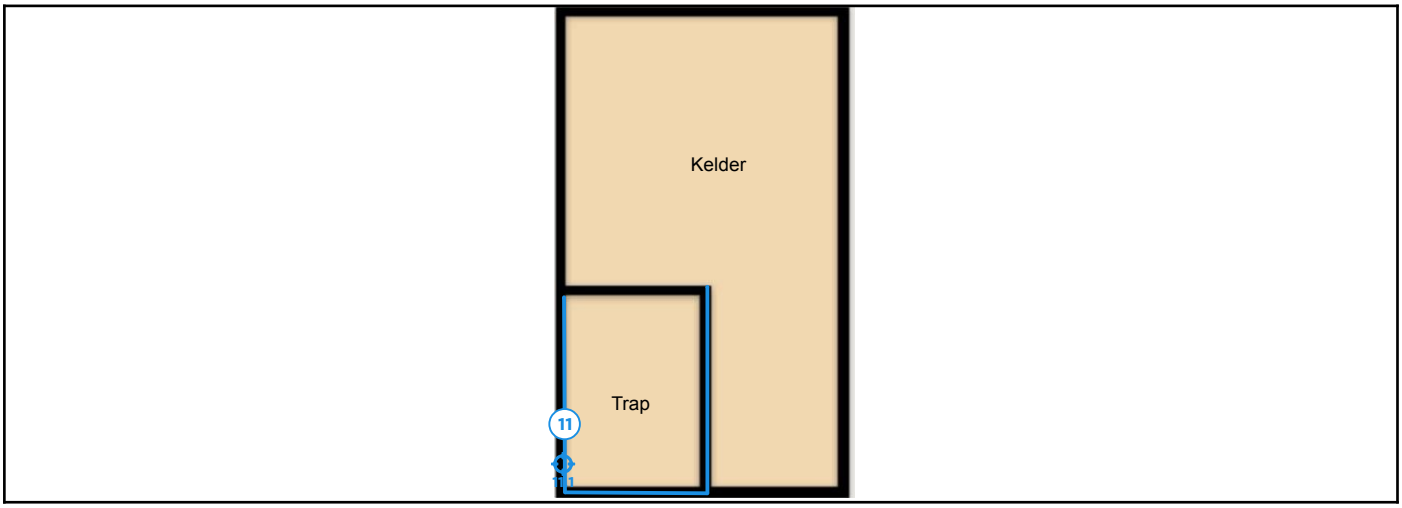
Plan 1.1: Woning, verd. -1

Beschrijving	Type	Actie
11. Pleisterwerk binnenmuren	Geen asbest	-
11.1 Code: 260404A1	Mengmonster	-

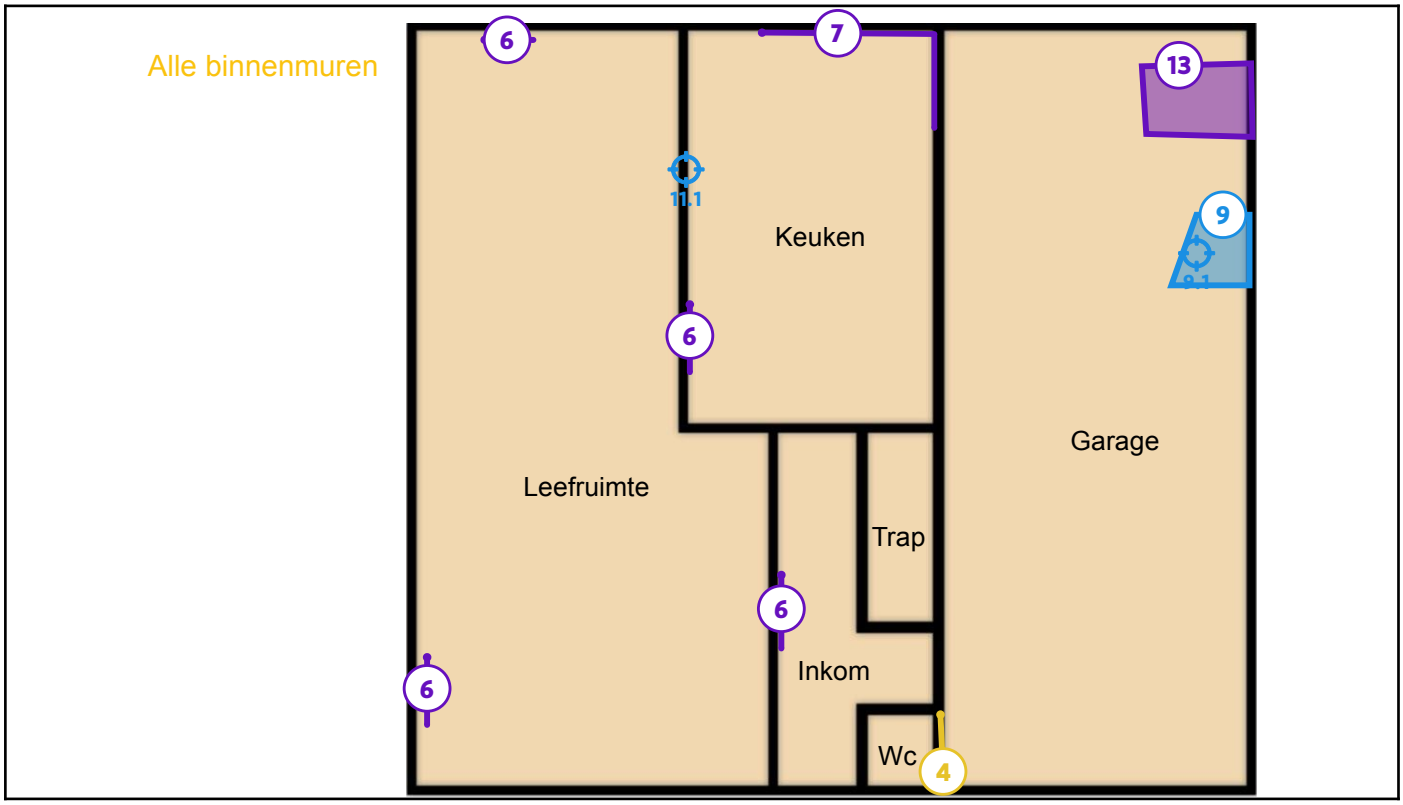
Plan 1.2: Woning, verd. +0

Beschrijving	Type	Actie
4. Bakeliet	Asbestmateriaal	Zorgvuldig beheren
6. Verwarming	Advies	-
7. Faiencetegels + tegellijm	Advies	-
9. Bitumen onder lavabo	Geen asbest	-
9.1 Code: 260404A3	Puntmonster	-
11. Pleisterwerk binnenmuren	Geen asbest	-
11.1 Code: 260404A1	Mengmonster	-
13. Stookketel	Overige ruimte of materiaal	-

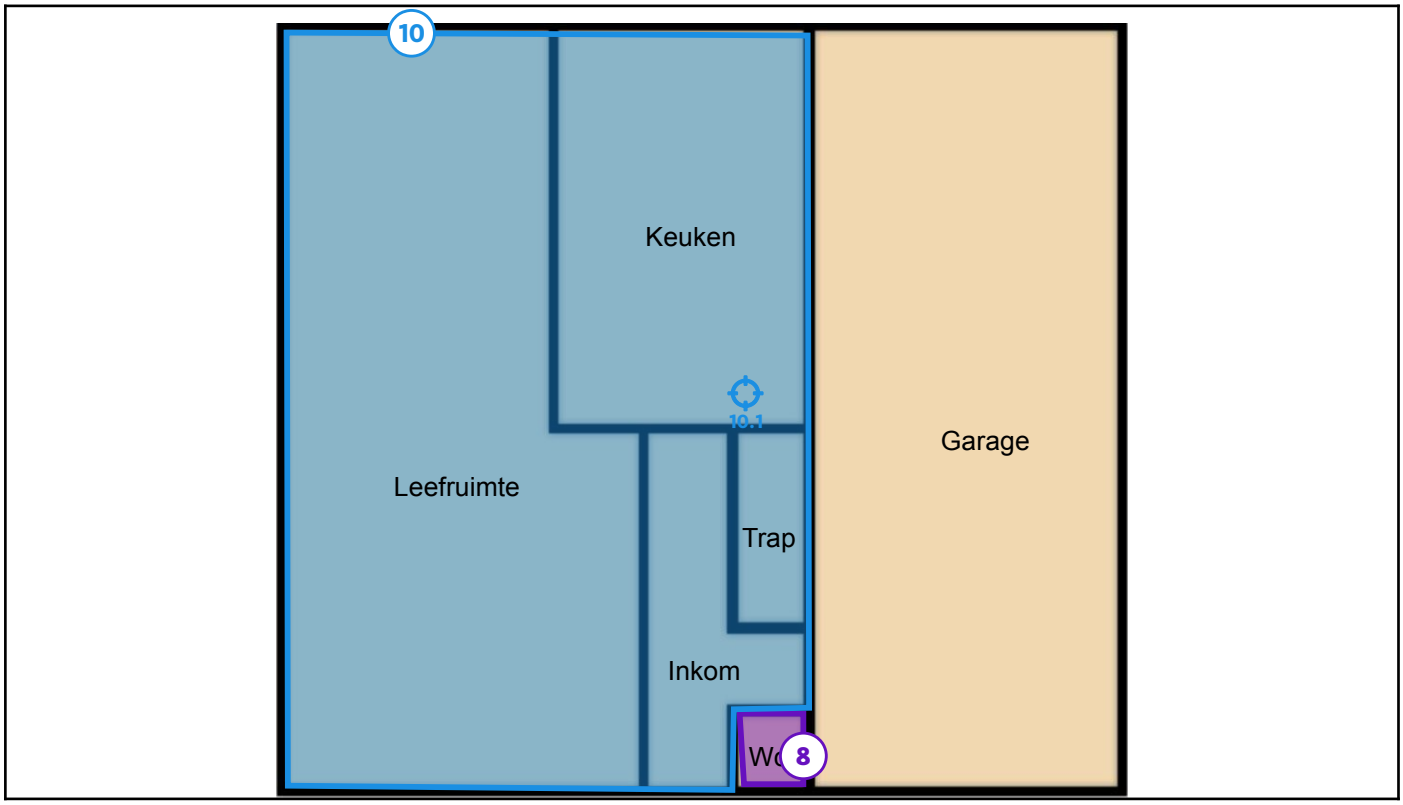
Plan 1.3: Woning, verd. +0 plafond

Beschrijving	Type	Actie
8. Valse plafond	Advies	-
10. Pleisterwerk plafond	Geen asbest	-
10.1 Code: 260404A2	Mengmonster	-

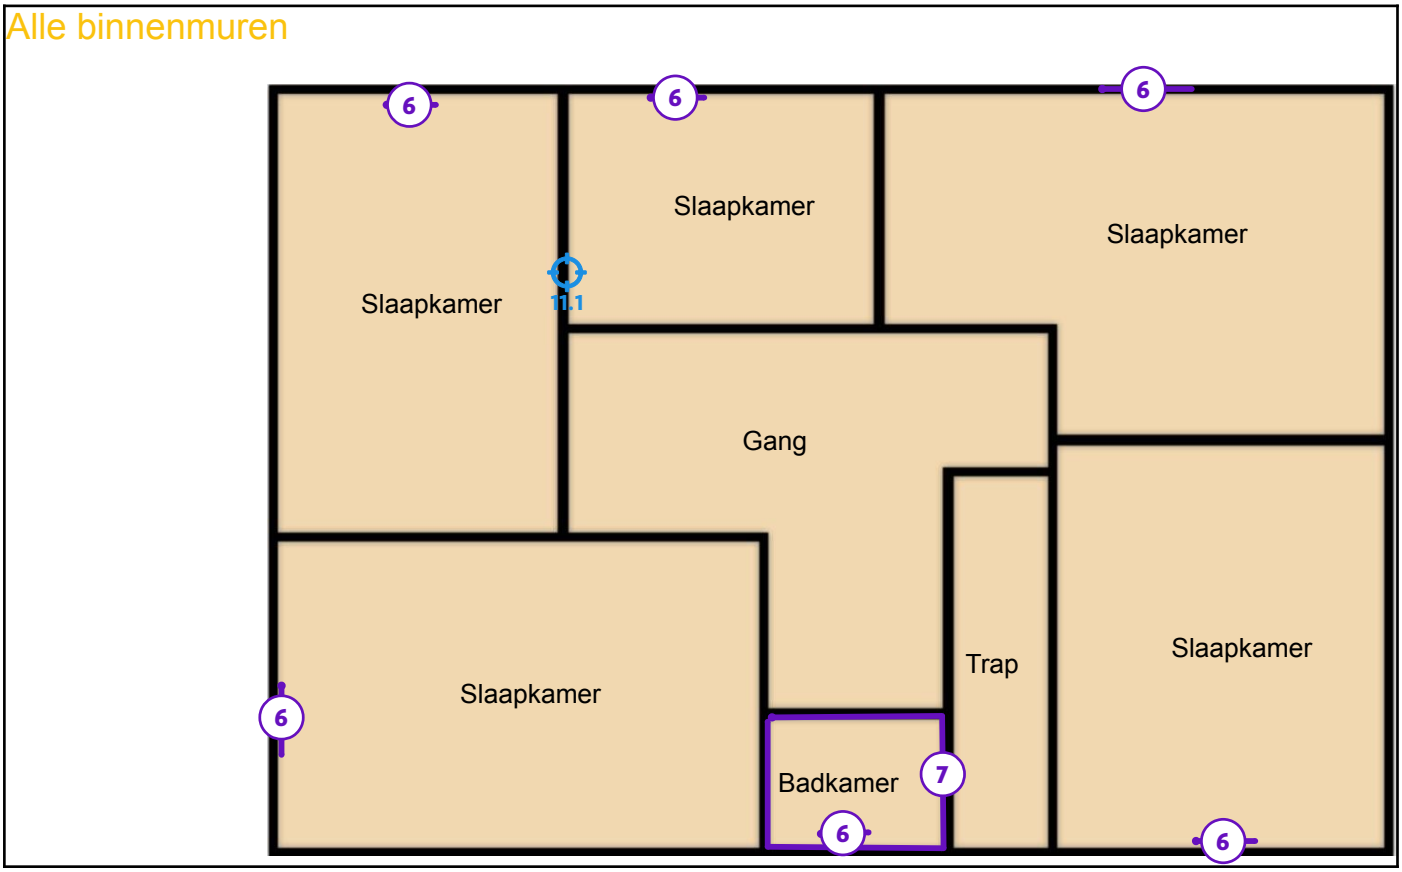
Plan 1.4: Woning, verd. +1

Beschrijving	Type	Actie
6. Verwarming	Advies	-
7. Faiencetegels + tegellijm	Advies	-
11. Pleisterwerk binnenmuren	Geen asbest	-
11.1 Code: 260404A1	Mengmonster	-

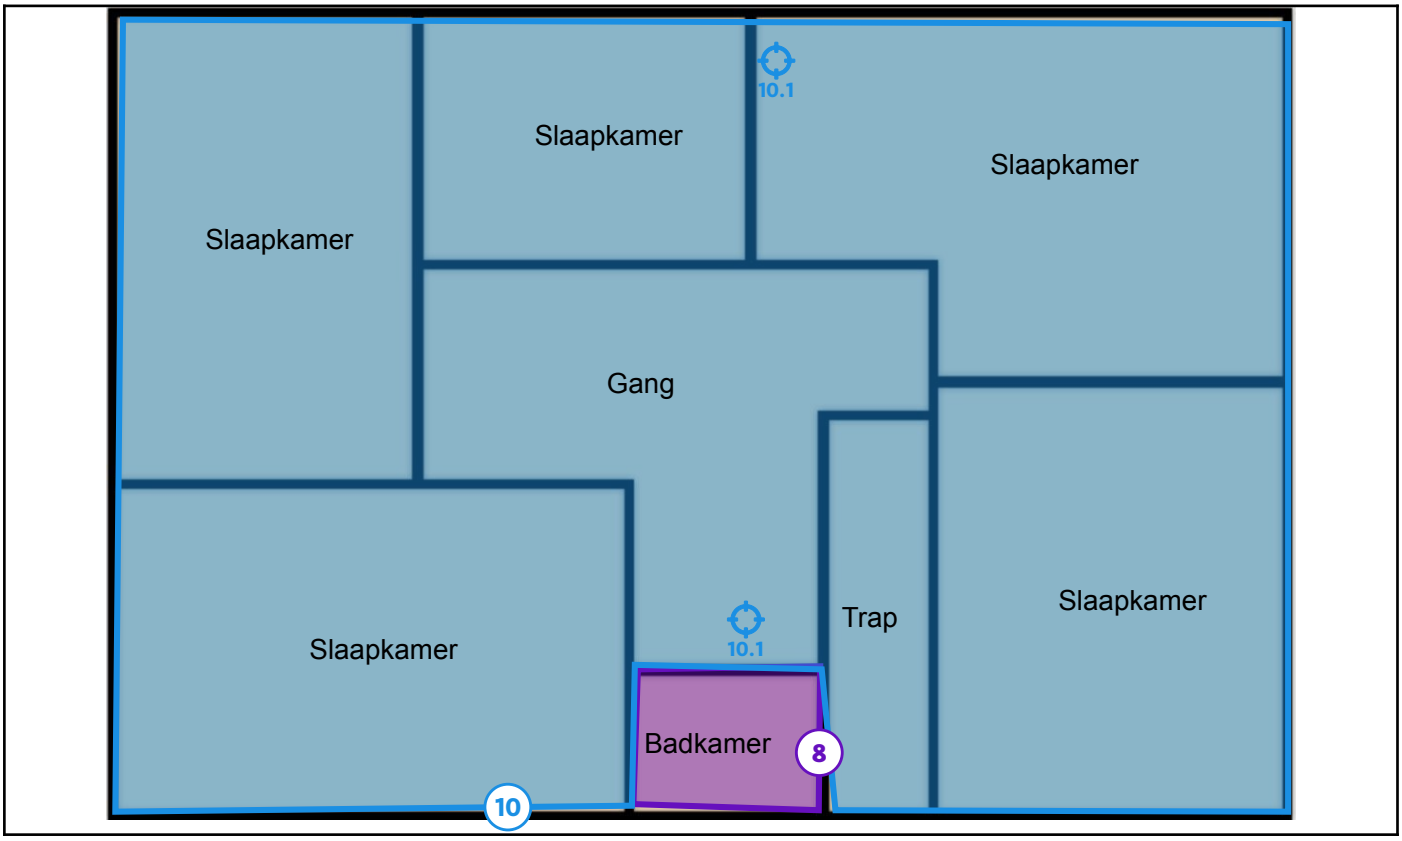
Plan 1.5: Woning, verd. +1 plafond

Beschrijving	Type	Actie
8. Valse plafond	Advies	-
10. Pleisterwerk plafond	Geen asbest	-
10.1 Code: 260404A2	Mengmonster	-

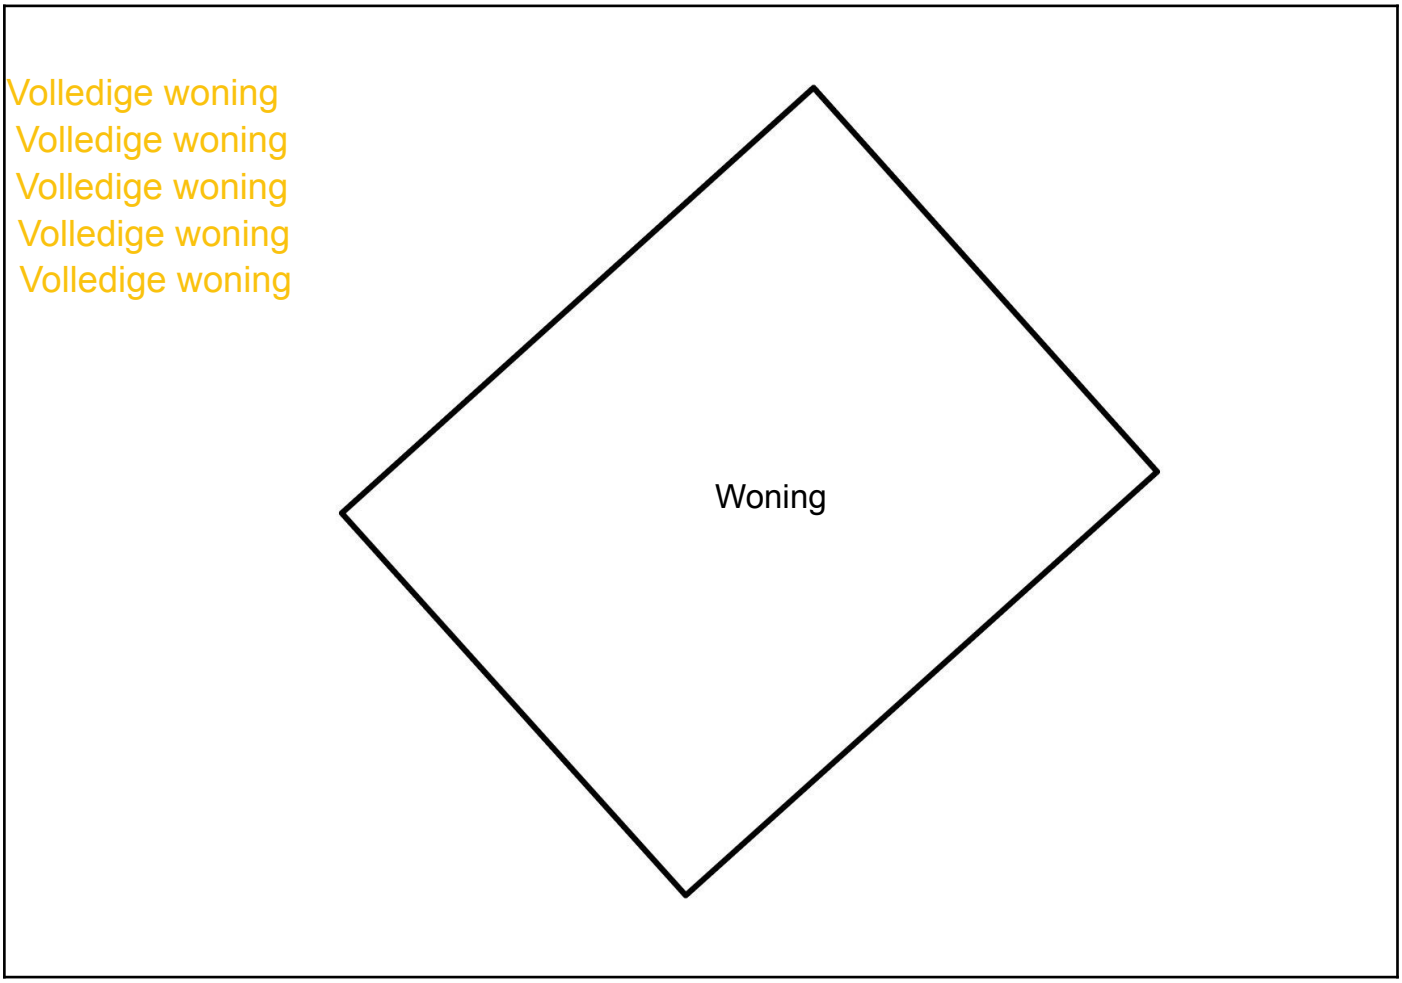
Plan 1.7: Woning

Beschrijving	Type	Actie
1. Leien dak	Asbestmateriaal	Dringend verwijderen
5. Schoorsteen	Beperking	-
14. Leidingsisolatie	Overige ruimte of materiaal	-
15. Lift	Overige ruimte of materiaal	-
16. Onderdakplaten	Overige ruimte of materiaal	-

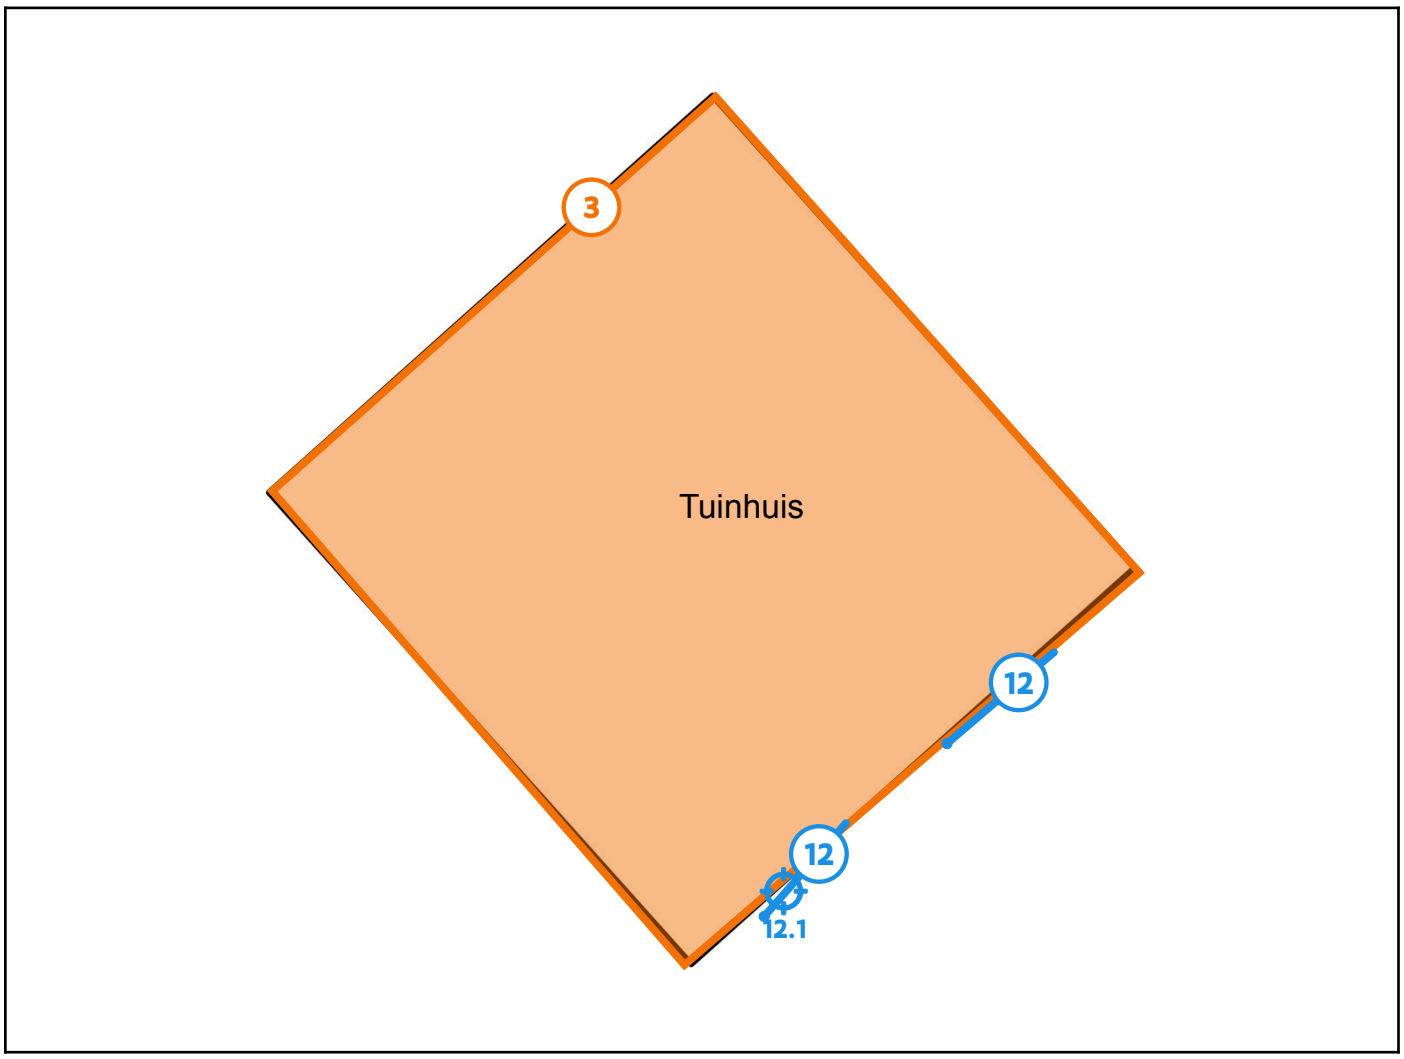
Plan 2.1: Tuinhuis

Beschrijving	Type	Actie
3. Golfplaten	Asbestmateriaal	Verwijderen
12. Mastiek	Geen asbest	-
12.1 Code: 260404A4	Puntmonster	-

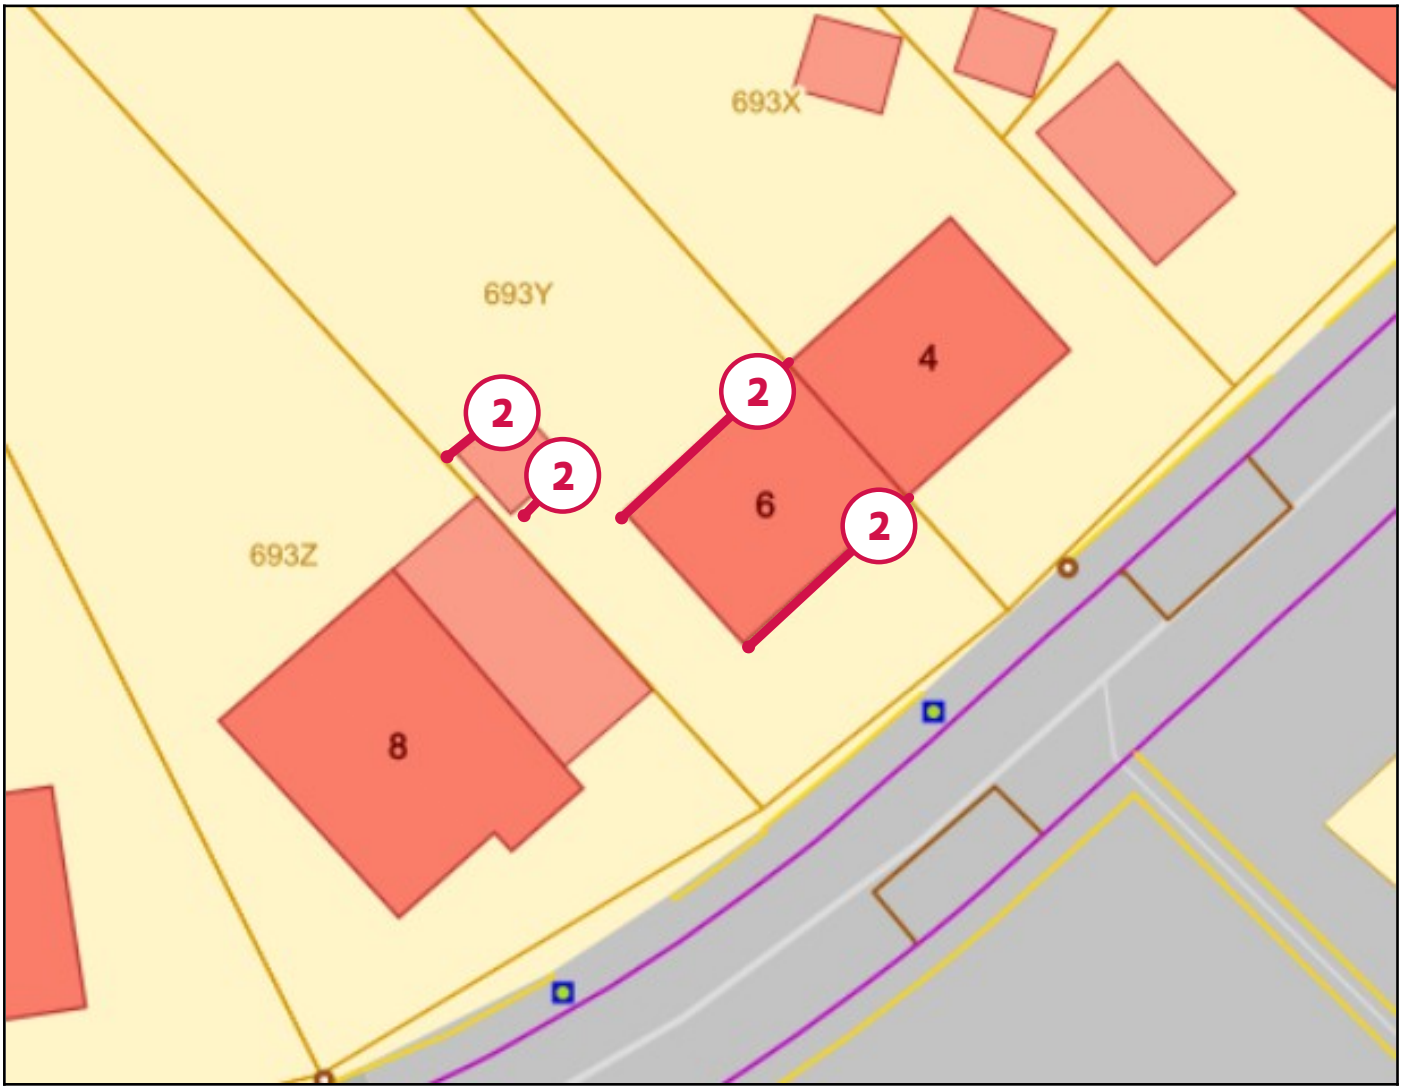
Plan 3.1: Vaststellingen buiten de constructies

Beschrijving	Type	Actie
2. Slib	Asbestmateriaal	Dringend verwijderen

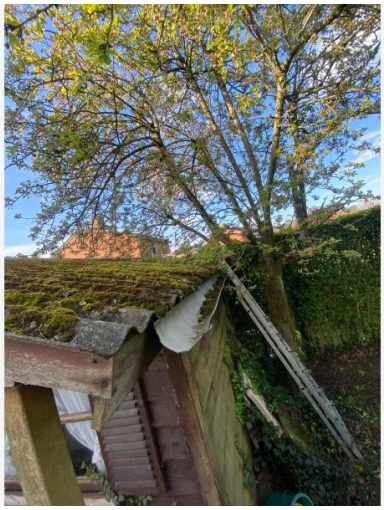
Fiche 2: Slib

Asbestmateriaal - afvalstof

Het asbestmateriaal valt onder de mijlpaal van 2040.

Dringend verwijderen

Beschrijving	Slib
Type afvalstof	Betreft resten (contaminatie) van verwering of beschadiging
Type resten (contaminatie)	• Stof, deeltjes < 4 mm, flinters, gruis (los, opliggend)
Besmette materialen	• Organisch materiaal (mos, mest, vegetatie, ...) • Sediment (dakgoot, afvoerbuis, regenwaterput, ...)
Bron van de resten	Mos van golfplaten en leien dak
Omgeving	Buiten
Primaire drager	Bodem
Gebondenheid resten	Niet hecht
Hoeveelheid (gewicht - aantal)	• 1,00 kg - 1 stuk
Totaal gewicht	1,00 kg
Eenvoudig bereikbaar	Ja
Identificatiemethode	De asbestdeskundige beoordeelt het materiaal als asbestverdacht en dus asbesthoudend, en dit zonder monstername.
Opmerking	Aangegeven hoeveelheden en gewichten berusten louter op grove schatting en kunnen niet gebruikt worden bij meetstaten voor werken.

- Verwijder het asbestafval.
- Voer bijkomende staalname(s) uit.

- Eenvoudige handelingen: mag via doe-het-zelf of door werknemer(s) met opleidingsattest eenvoudige handelingen
  Het slib kan voorzichtig uitgeschept worden worden, extra te bevochtigen om stof te voorkomen + dragen van de nodige beschermingsmiddelen (mondmasker ffp3, handschoenen,tyvec). Verpakken in plastic folie en afvoeren naar het containerpark. De dakgoot grondig reinigen met water of indien beschadigd ook verwijderen.

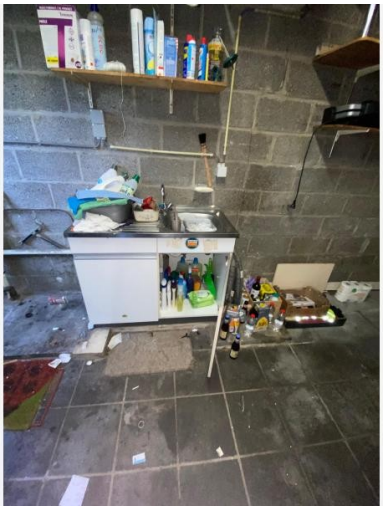
Fiche 9: Bitumen onder lavabo

Geen asbest

#	Type	Referentie	Resultaat
9.1	Puntmonster	260404A3	Geen asbest

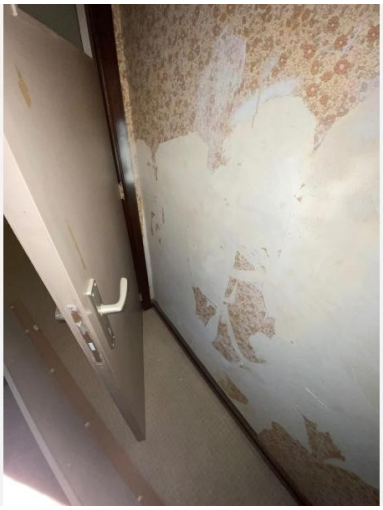
Fiche 11: Pleisterwerk binnenmuren

Geen asbest

#	Type	Referentie	Resultaat
11.1	Mengmonster	260404A1	Geen asbest

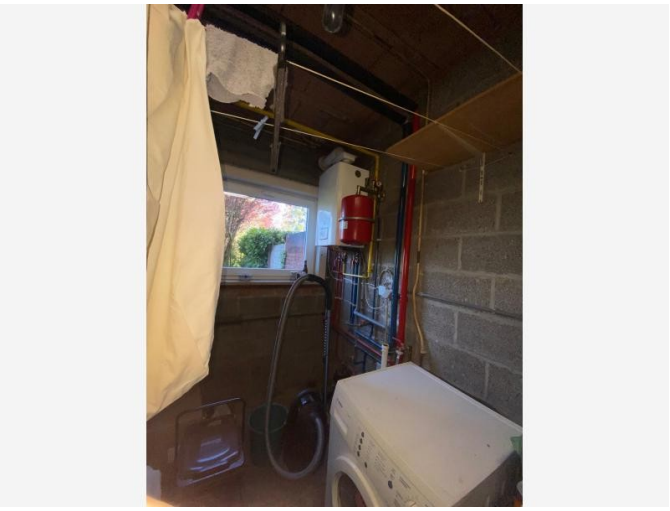
Beschrijving	Notitie	Terug te vinden op plannen
Fiche 13: Stookketel	Tijdens de visuele inspectie (niet-destructief onderzoek) was de stookketels niet verdacht	Plan 1.2: Woning, verd. +0
