Asbestinventarisattest

Hugo Verrieststraat 4, 8770 Ingelmunster

Attestnummer : **20250410-000470.000**
Uitgegeven op : **10.04.2025**
Geldig tot : **10.04.2035**

Asbestveilig (maar niet asbestvrij)

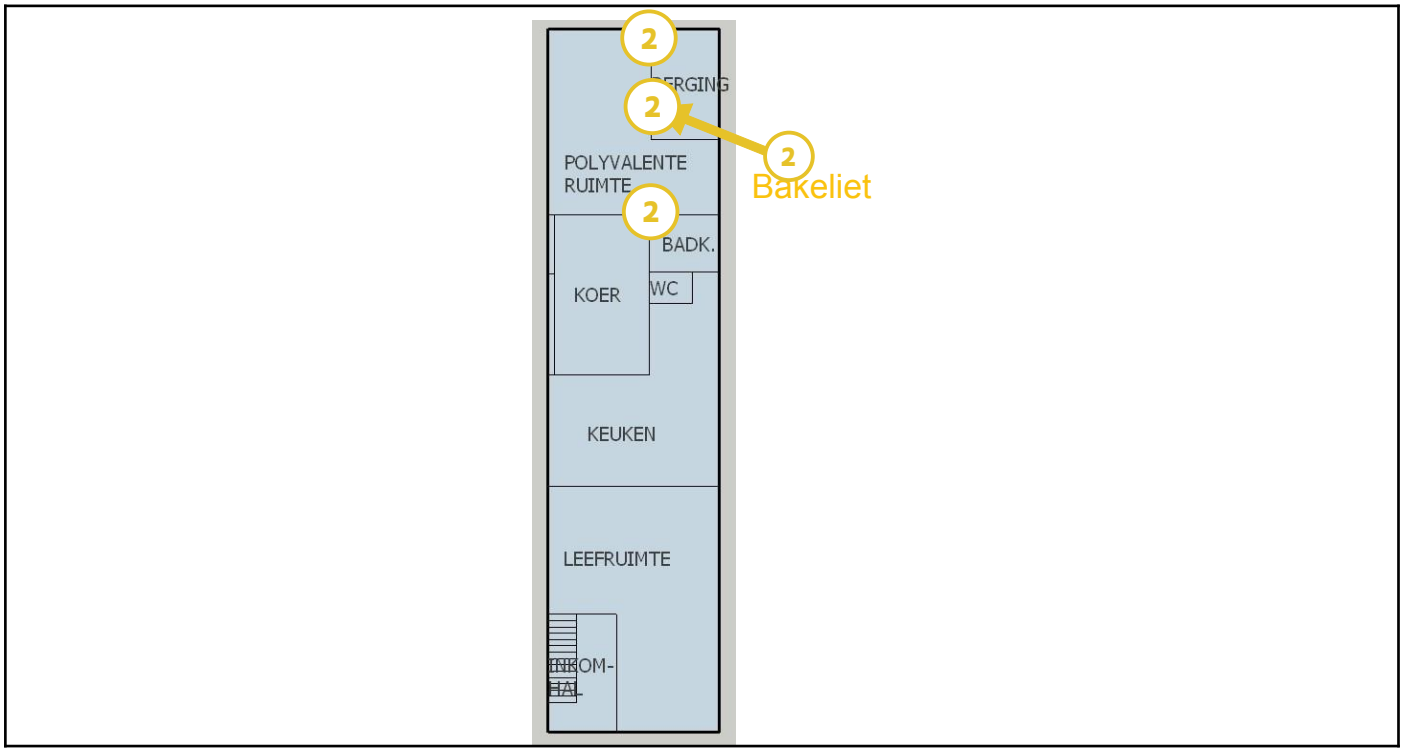
Plan 1.1: Gelijkvloers - bakeliet

Beschrijving	Type	Actie
2. Bakeliet	Asbestmateriaal	Zorgvuldig beheren

Het asbestmateriaal valt onder de mijlpaal van 2040.

Eindbeoordeling materiaalrisico	Laag materiaalrisico en/of verlaagde kans op vezelvrijgave

- Zorg voor een veilig beheer. Vermijd het beschadigen van het asbestmateriaal. Controleer de toestand jaarlijks op wijzigingen.
- Voer bijkomende staalname(s) uit.

- Eenvoudige handelingen: mag via doe-het-zelf of door werknemer(s) met opleidingsattest eenvoudige handelingen
  Raadpleeg de actuele wetgeving op de website van OVAM. Onder strikte voorwaarden kan het eventueel toegestaan zijn om deze toepassing zelf te verwijderen. Bij twijfel wordt echter sterk aangeraden om een erkende asbestverwijderaar te raadplegen. Zorg er bovendien voor dat u zich goed informeert via de websites van OVAM en andere officiële bronnen over de vereiste persoonlijke beschermingsmaatregelen en de richtlijnen voor het veilig verwijderen van asbest.

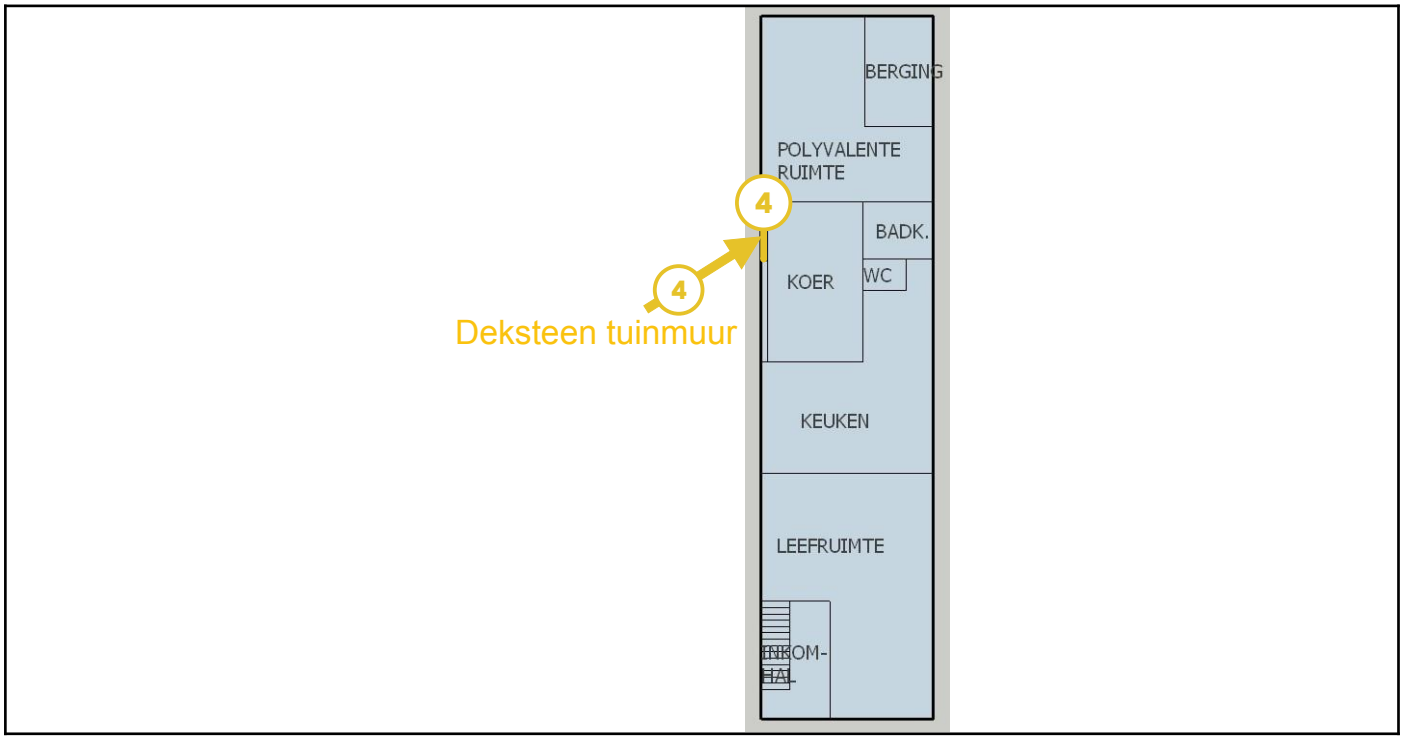
Plan 1.2: Gelijkvloers - deksteen tuinmuur

Beschrijving	Type	Actie
4. Deksteen tuinmuur	Asbestmateriaal	Zorgvuldig beheren

Eindbeoordeling materiaalrisico	Laag materiaalrisico en/of verlaagde kans op vezelvrijgave

- Zorg voor een veilig beheer. Vermijd het beschadigen van het asbestmateriaal. Controleer de toestand jaarlijks op wijzigingen.
- Voer bijkomende staalname(s) uit.

- Eenvoudige handelingen: mag via doe-het-zelf of door werknemer(s) met opleidingsattest eenvoudige handelingen
  De deksteen ongebroken en verpakt in een asbestzak aanbieden aan het containerpark of aan een asbestverwerkingsbedrijf.

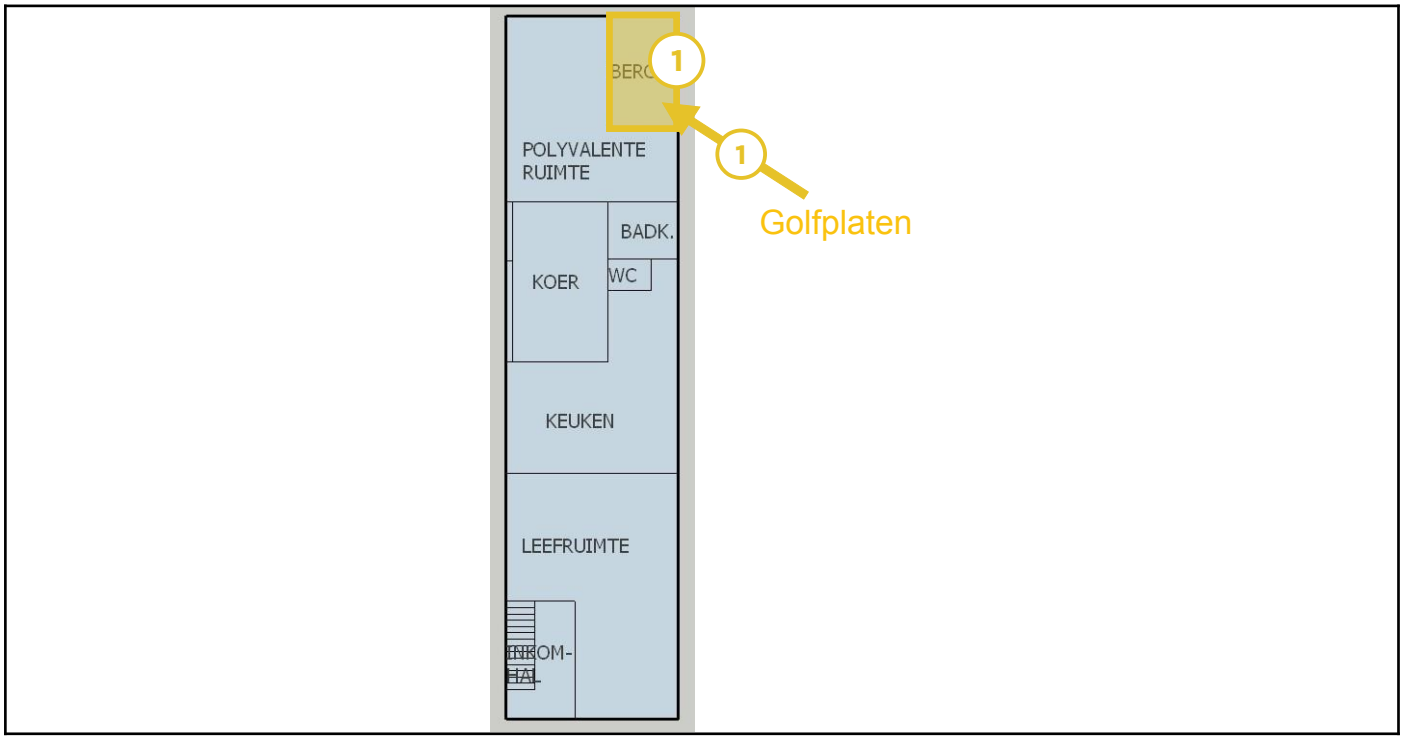
Plan 1.3: Gelijkvloers - golfplaten

Beschrijving	Type	Actie
1. Golfplaten	Asbestmateriaal	Zorgvuldig beheren

Eindbeoordeling materiaalrisico	Laag materiaalrisico en/of verlaagde kans op vezelvrijgave

Gebondenheid	Categorie 1: hechtgebonden in oorsprong
Asbestsoort (vezeltype)	Crocidoliet aanwezig
Asbestconcentratie	Laag (< 50%)
Afschermingsgraad van het gehele materiaal	Enkel randen niet afgeschermd maar geen contact met binnenluchtstromen
Toestand van het materiaal	Matig beschadigd, matig verweerd

- Zorg voor een veilig beheer. Vermijd het beschadigen van het asbestmateriaal. Controleer de toestand jaarlijks op wijzigingen.
- Voer bijkomende staalname(s) uit.

- Eenvoudige handelingen: mag via doe-het-zelf of door werknemer(s) met opleidingsattest eenvoudige handelingen
  De platen ongebroken en verpakt in een asbestzak aanbieden aan het containerpark of aan een asbestverwerkingsbedrijf.

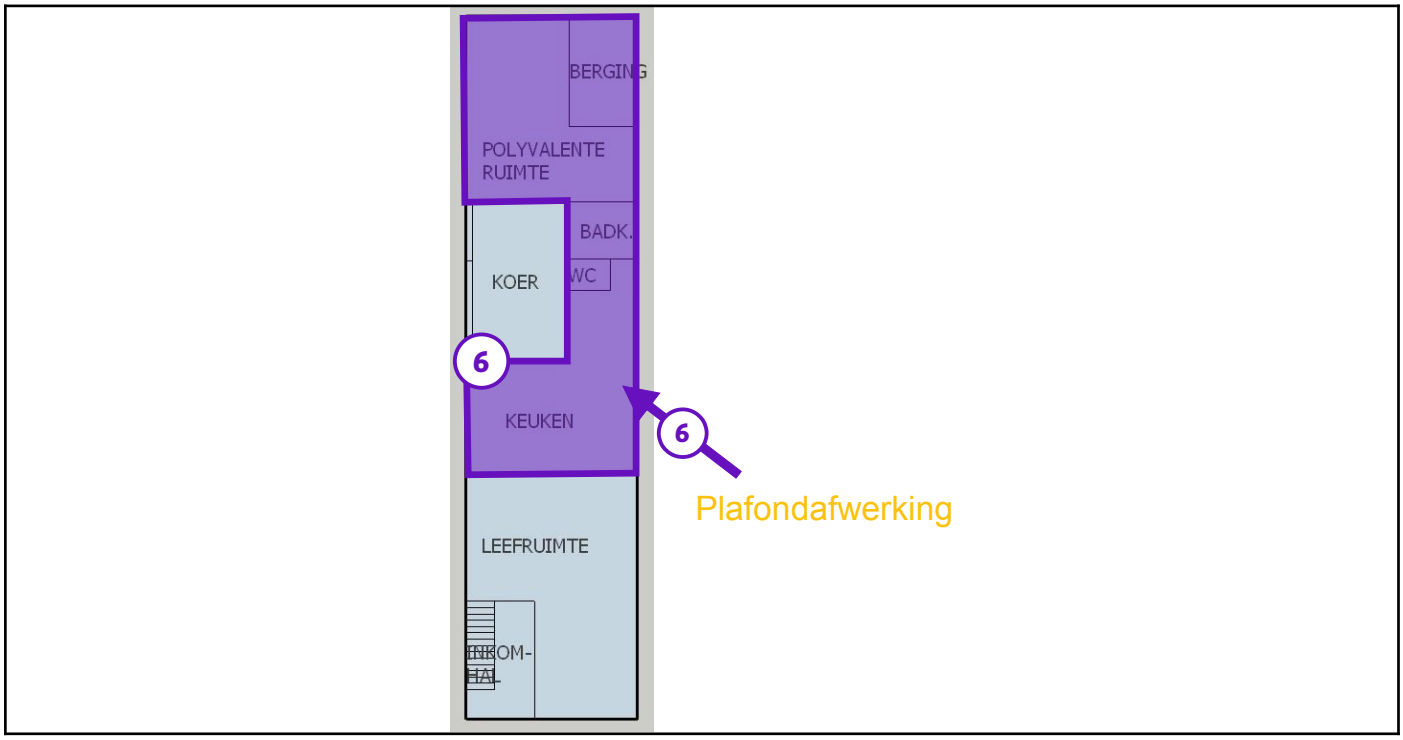
Plan 1.4: Gelijkvloers - plafondafwerking

Beschrijving	Type	Actie
6. Plafondafwerking uit niet-asbestverdacht materiaal	Advies	-

De plafonds zijn gemaakt van niet-asbestverdachte materialen (bijvoorbeeld laminaat, gyproc, ...), deze toepassingen zijn niet asbestverdacht. Ik heb echter niet kunnen vaststellen of er mogelijk asbestverdachte of asbesthoudende materialen achter deze toepassingen aanwezig zijn. Bij renovatie of sloop is het aangeraden om een destructief onderzoek te laten uitvoeren van deze toepassingen.

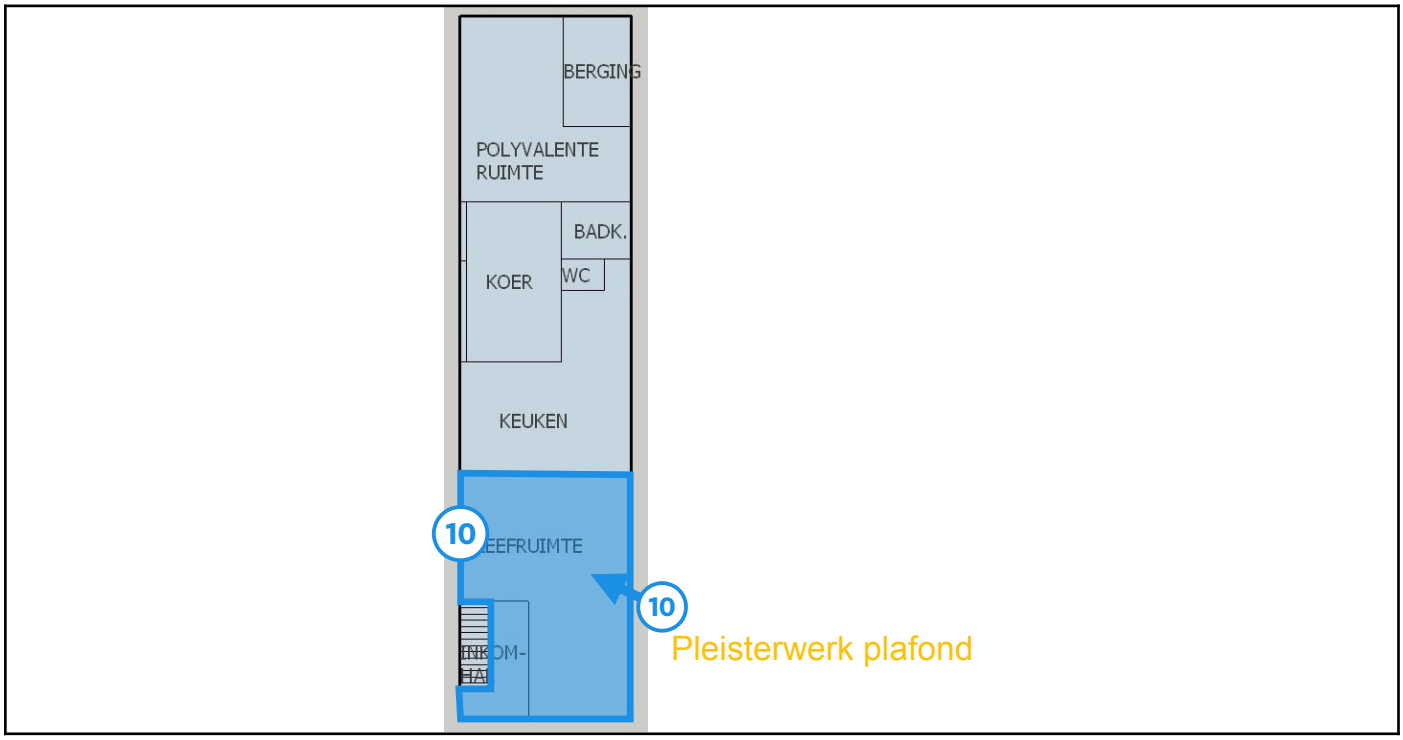
Plan 1.5: Gelijkvloers - pleisterwerk plafond

Beschrijving	Type	Actie
10. Pleisterwerk plafond	Geen asbest	-

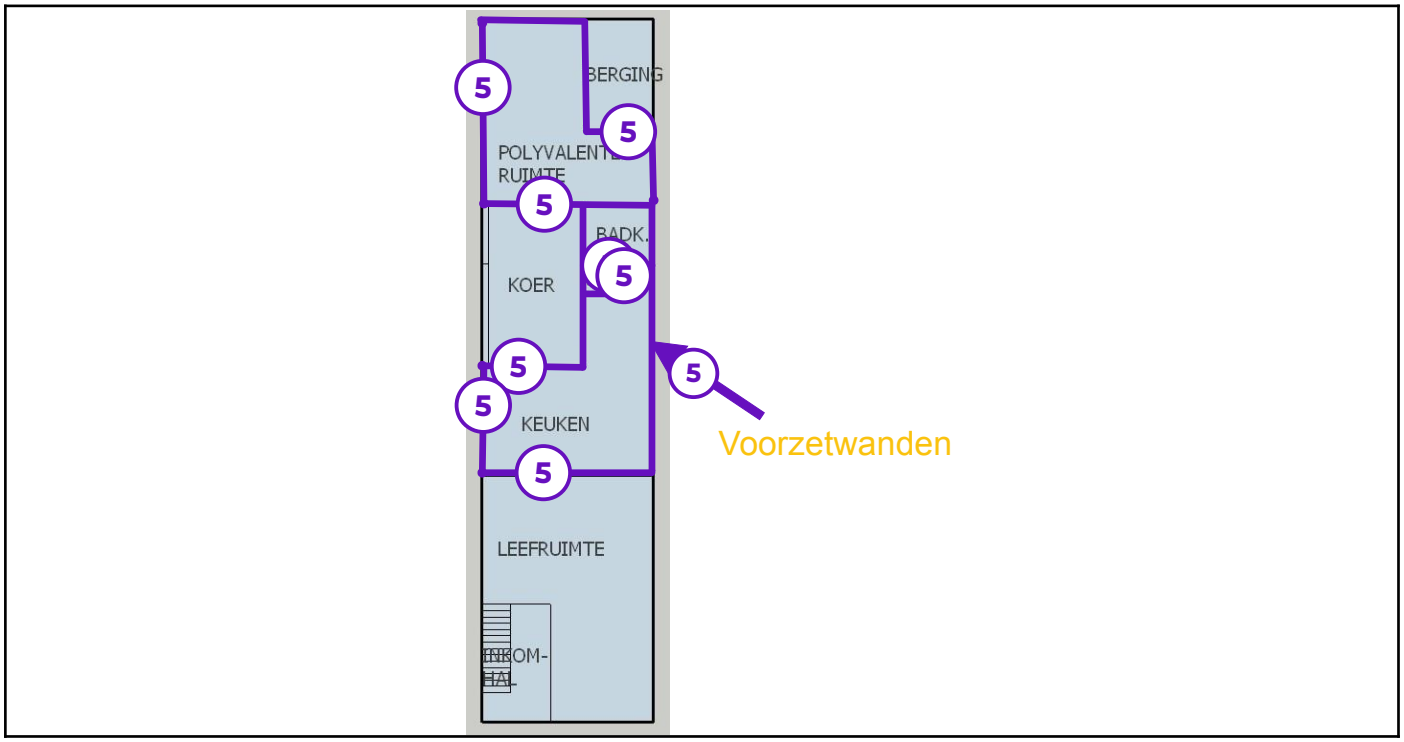
Plan 1.7: Gelijkvloers - voorzetwanden

Beschrijving	Type	Actie
5. Voorzetwanden	Advies	-

Er werden voorzetwanden (valse muren) aangebracht. Als deskundige kan ik geen uitspraak doen over eventuele asbestverdachte toepassingen die aanwezig zijn of verborgen zitten achter de voorzetwanden. Bij renovaties, sloop of verbouwingen is het aan te raden een destructieve asbestinventaris op te stellen voor deze ruimtes.

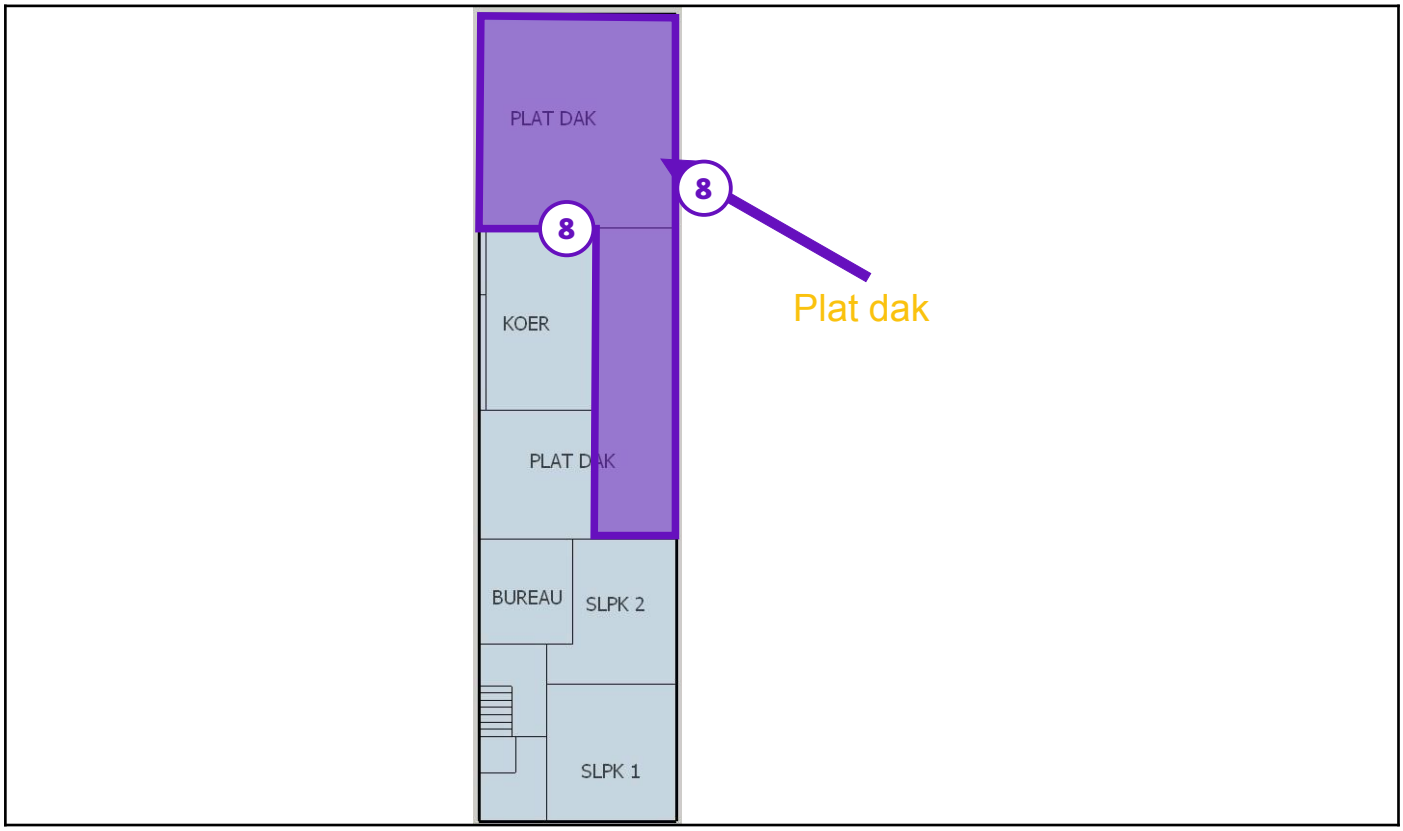
Plan 1.8: 1ste verdiep - plat dak

Beschrijving	Type	Actie
8. Plat dak	Advies	-

Het plat dak werd in 2021 voorzien van een nieuwe afwerkingslaag. Er is echter geen zicht op eventuele oudere dakbedekkingen die zich daaronder kunnen bevinden. Het detecteren hiervan valt onder destructief onderzoek, wat niet vereist is voor het opstellen van een attest.

Wees wel attent: indien werkzaamheden aan de onderste lagen of renovaties aan het dak worden uitgevoerd, bestaat de mogelijkheid dat er nog asbestverdachte onderlagen aanwezig zijn, zeker als de constructie werd opgetrokken voor 2001. Bij renovaties is het altijd aan te raden om een asbestdeskundige in te schakelen voor een destructief onderzoek van de betreffende ruimte of ruimtes.

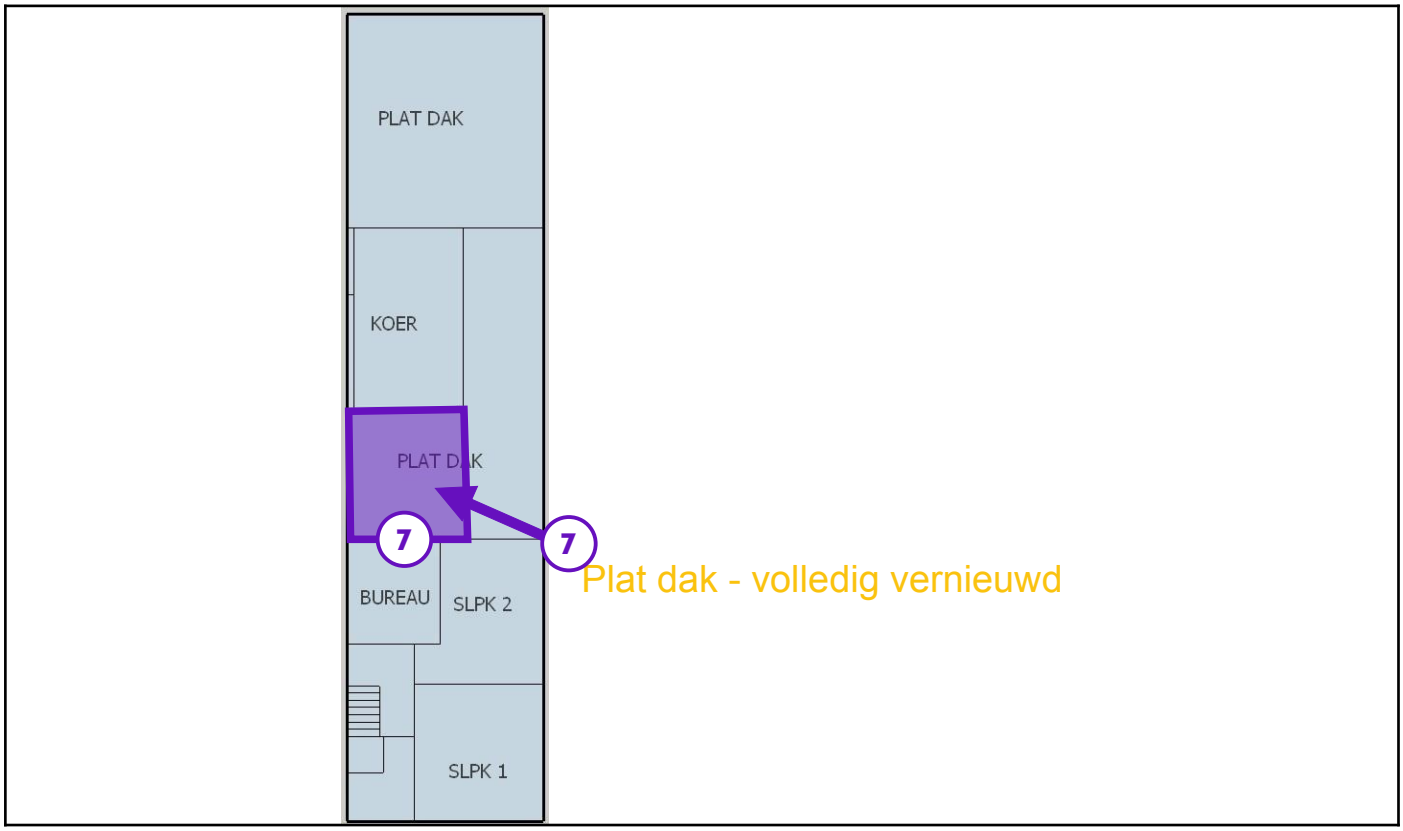
Plan 1.9: 1ste verdiep - plat dak - volledig vernieuwd

Beschrijving	Type	Actie
7. Plat dak - volledig vernieuwd	Advies	-

Het plat dak werd in 2021 volledig vernieuwd.

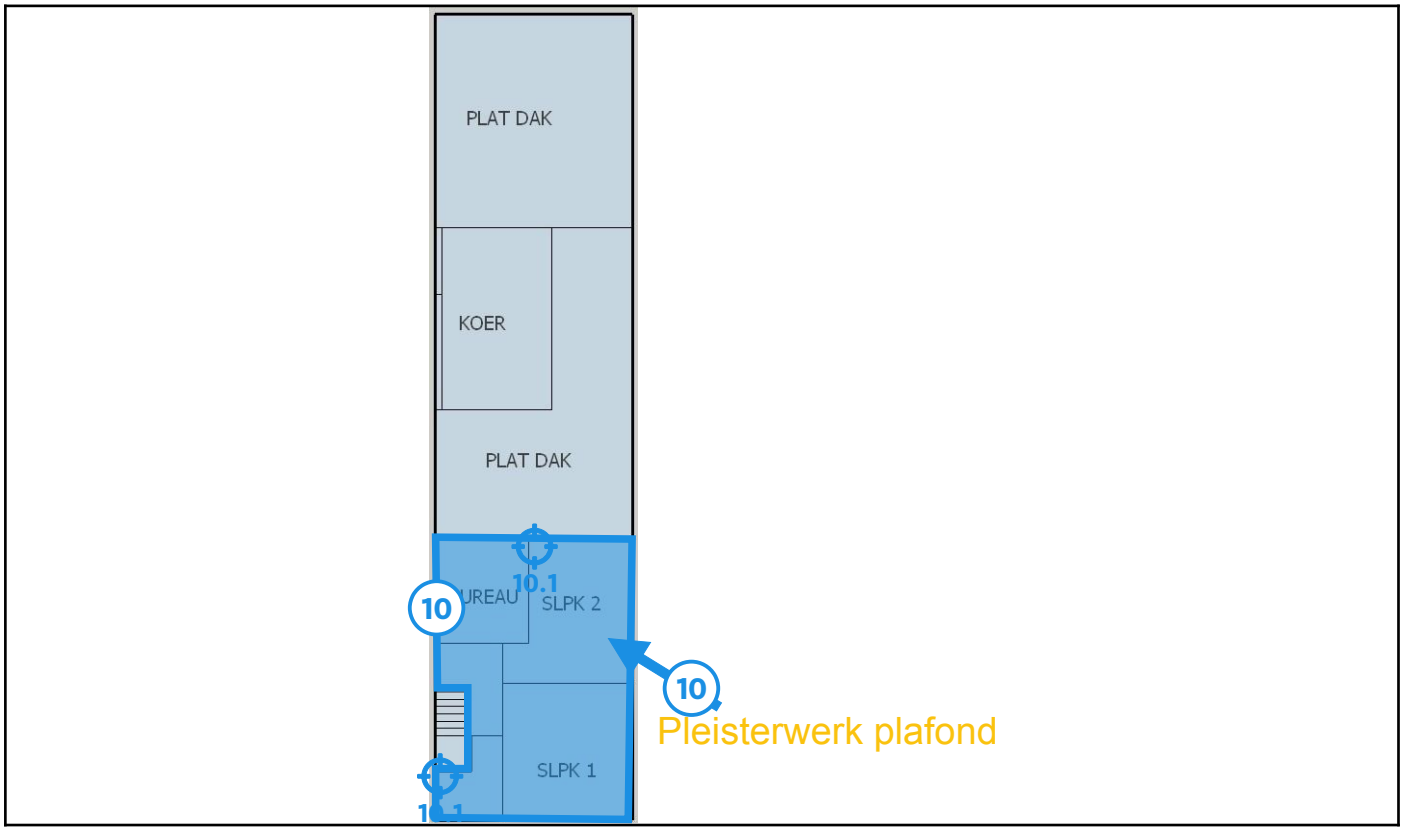
Plan 1.10: 1ste verdiep - pleisterwerk plafond

Beschrijving	Type	Actie
10. Pleisterwerk plafond	Geen asbest	-
10.1 Code: MM002	Mengmonster	-

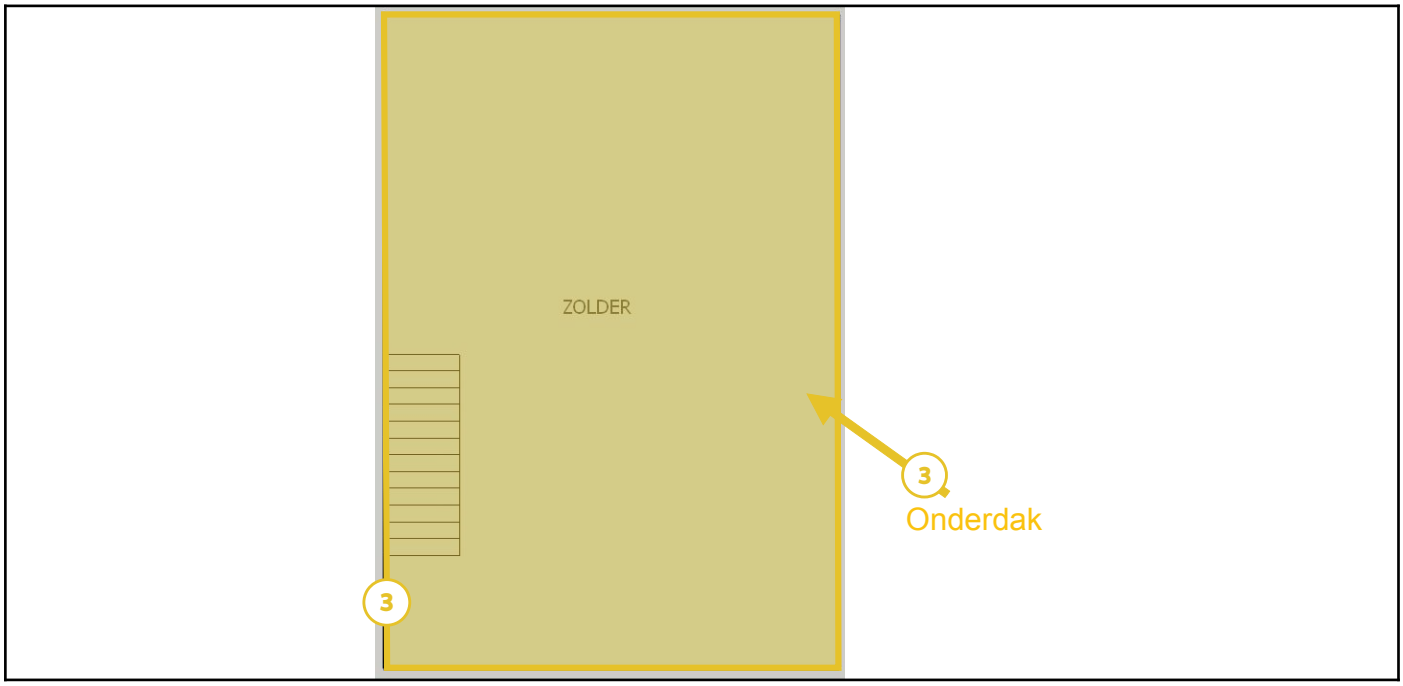
Plan 1.12: Zolder - onderdak

Beschrijving	Type	Actie
3. Onderdak	Asbestmateriaal	Zorgvuldig beheren

Eindbeoordeling materiaalrisico	Laag materiaalrisico en/of verlaagde kans op vezelvrijgave

Gebondenheid	Categorie 1: hechtgebonden in oorsprong
Asbestsoort (vezeltype)	Crocidoliet aanwezig
Asbestconcentratie	Laag (< 50%)
Afschermingsgraad van het gehele materiaal	Geheel of deels (ook) vrij aan de binnenlucht
Toestand van het materiaal	Onbeschadigd, niet verweerd

- Zorg voor een veilig beheer. Vermijd het beschadigen van het asbestmateriaal. Controleer de toestand jaarlijks op wijzigingen.
- Voer bijkomende staalname(s) uit.

- Eenvoudige handelingen: mag via doe-het-zelf of door werknemer(s) met opleidingsattest eenvoudige handelingen
  De platen ongebroken en verpakt in een asbestzak aanbieden aan het containerpark of aan een asbestverwerkingsbedrijf.

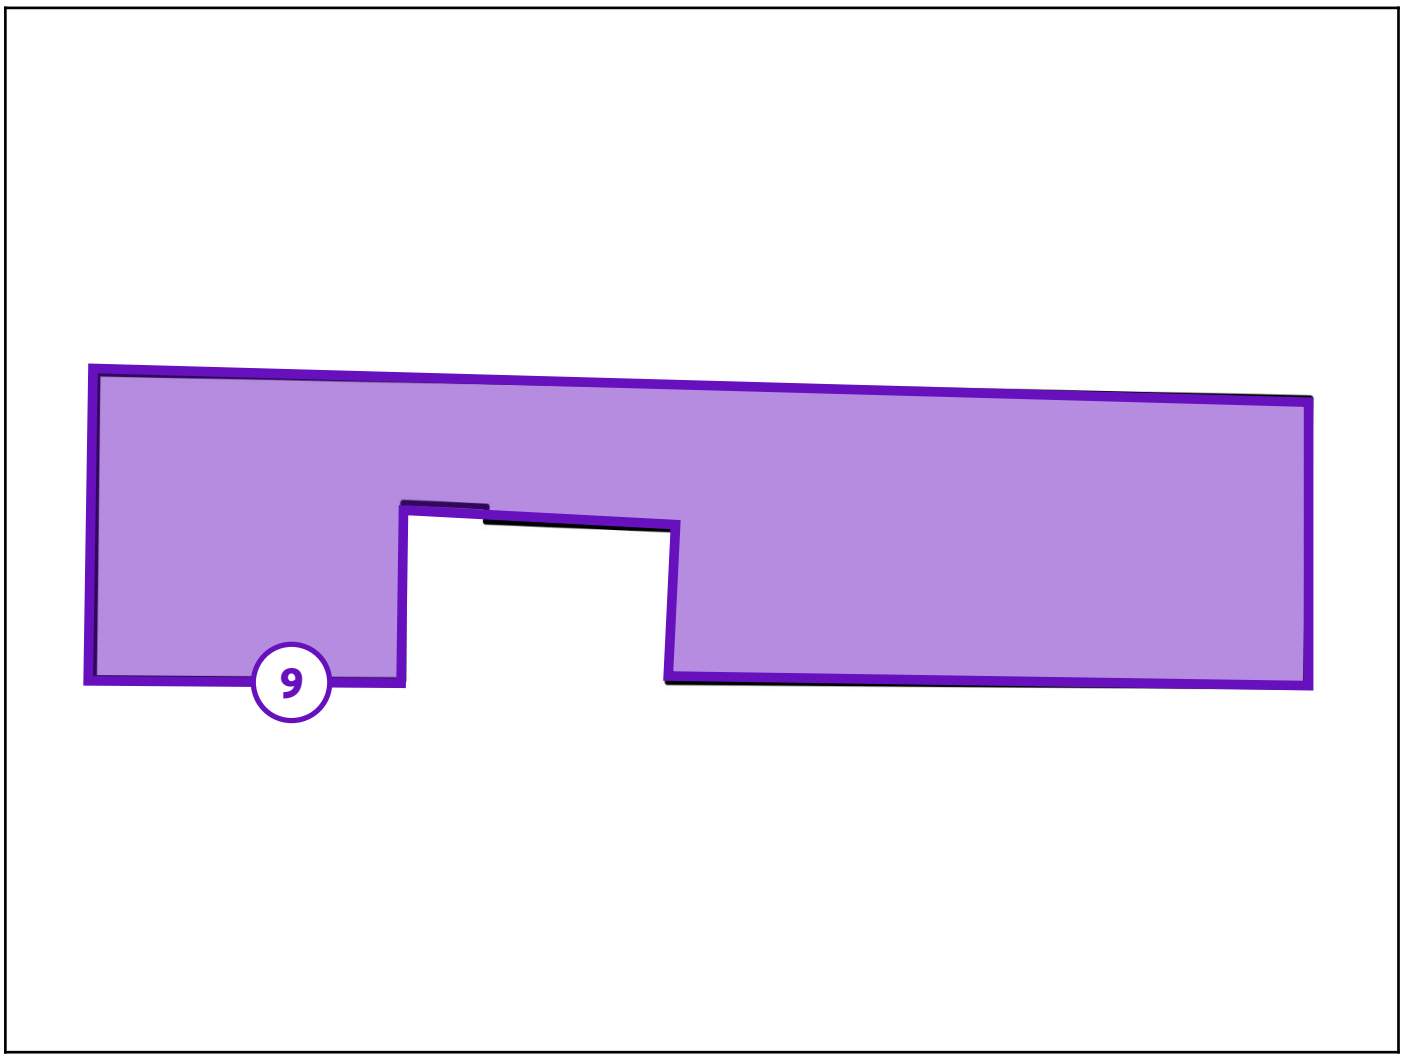
Plan 1.13: Volledige woning - aanvullend onderzoek

Beschrijving	Type	Actie
9. Aanvullend onderzoek indien renovatiewerken	Advies	-

Dit betreft een niet-destructief onderzoek. (enkel visueel onderzoek)

Bij renovatiewerken dient er een aanvullend onderzoek te worden uitgevoerd.

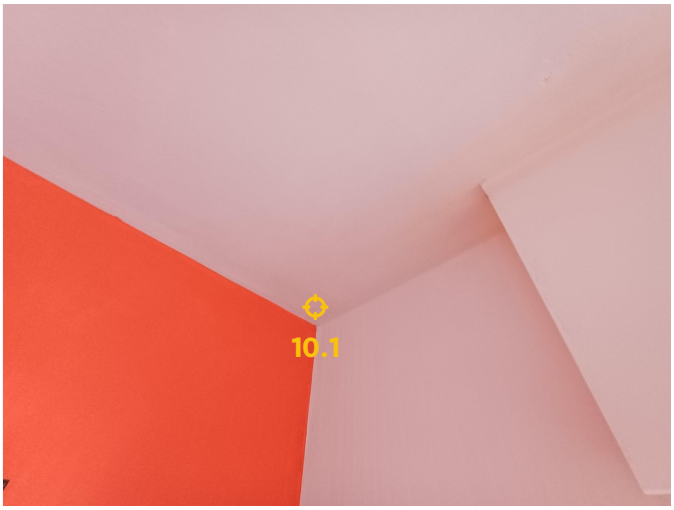
Fiche 10: Pleisterwerk plafond

Geen asbest

#	Type	Referentie	Resultaat
10.1	Mengmonster	MM002	Geen asbest
