Asbestinventarisattest

Bruggestraat 55, 8770 Ingelmunster

Attestnummer : **20250310-000390.000**
Uitgegeven op : **10.03.2025**
Geldig tot : **10.03.2035**

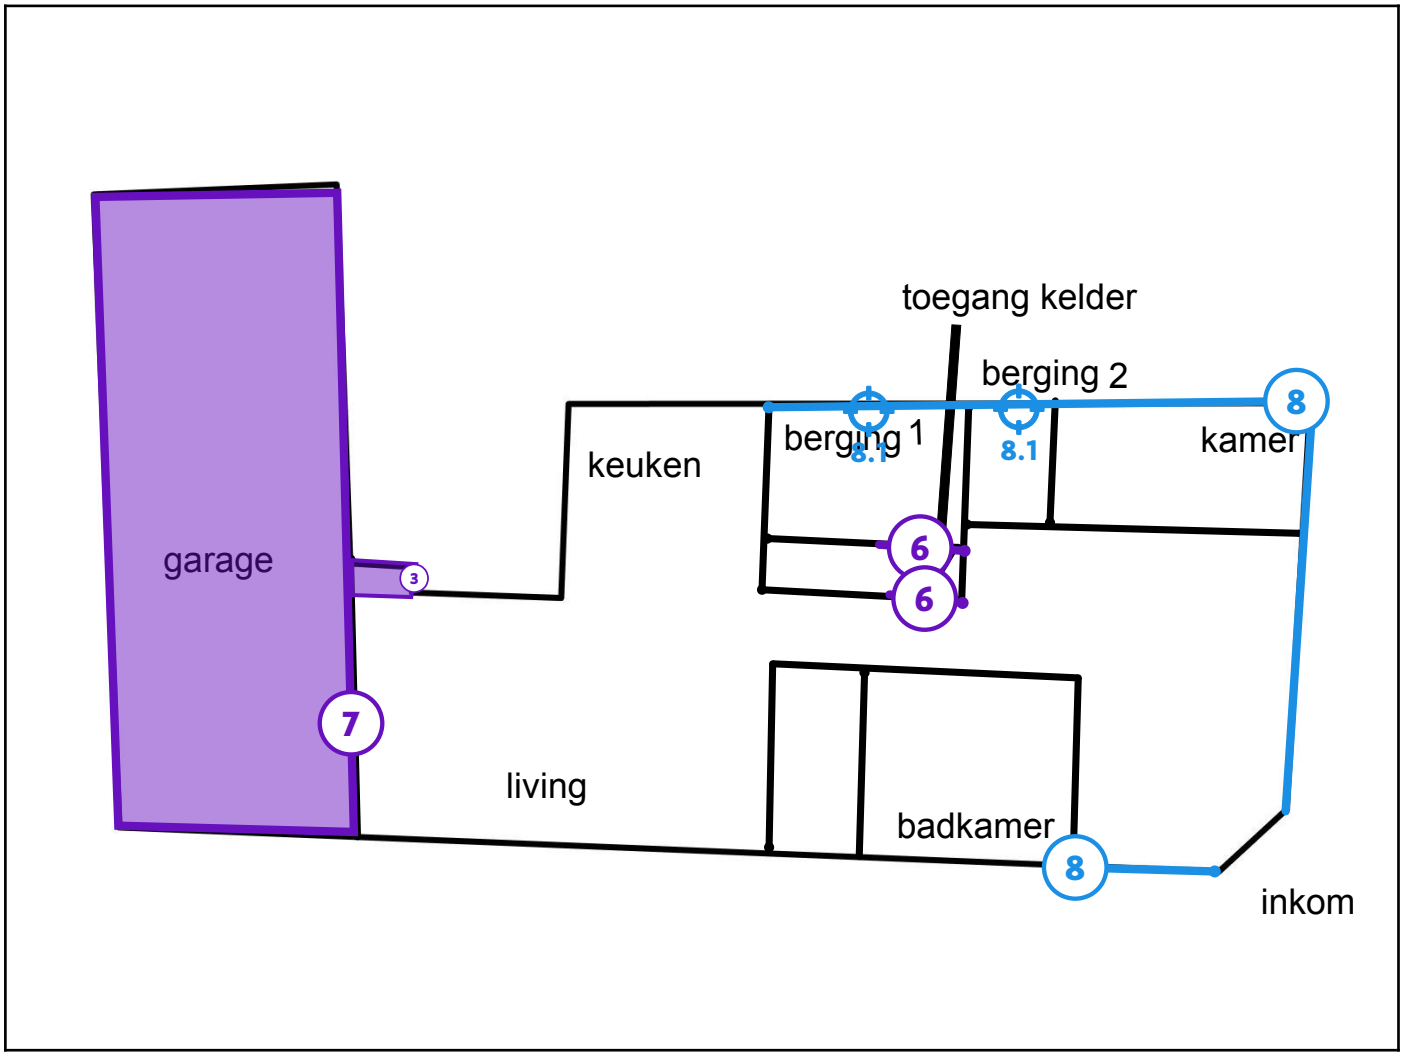
Plan 1.1: Hoofdgebouw plan gelijkvloers woning

Beschrijving	Type	Actie
3. schouw	Beperking	-
6. plaatmateriaal	Advies	-
7. plaatmateriaal garage	Advies	-
8. pleisterwerk wanden	Geen asbest	-
8.1 Code: 001 pleisterwerk wanden	Mengmonster	-

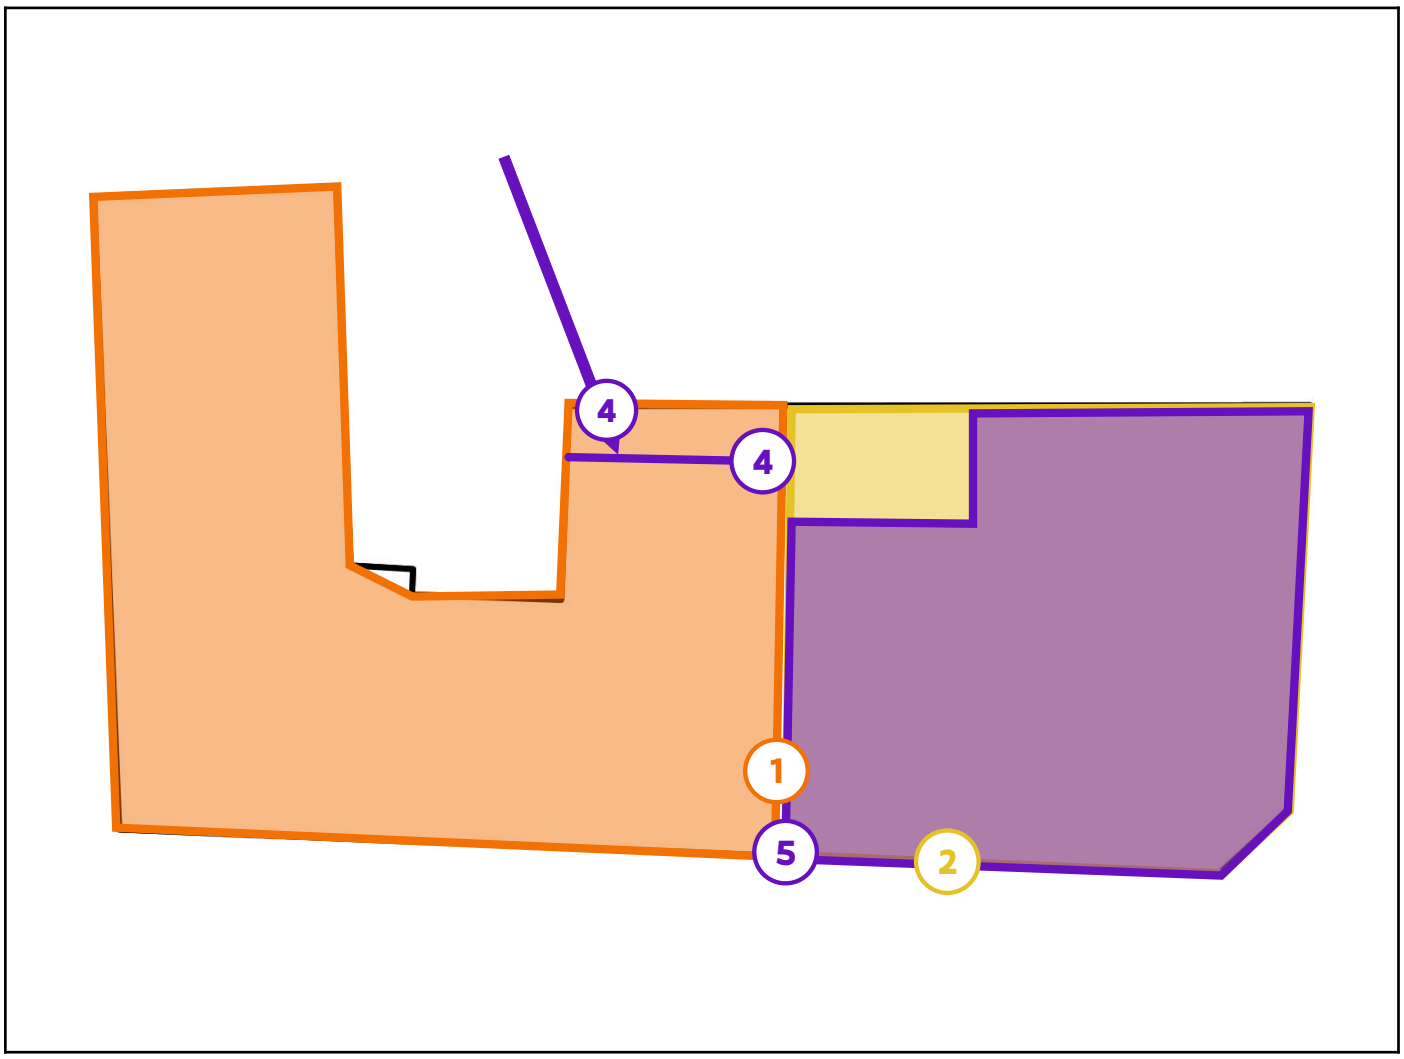
Plan 1.2: Hoofdgebouw plan 1e verdieping

Beschrijving	Type	Actie
1. roofing	Asbestmateriaal	Verwijderen
2. onderdak	Asbestmateriaal	Zorgvuldig beheren
4. hemelwaterafvoerkanaal	Advies	-
5. vloerbekleding	Advies	-

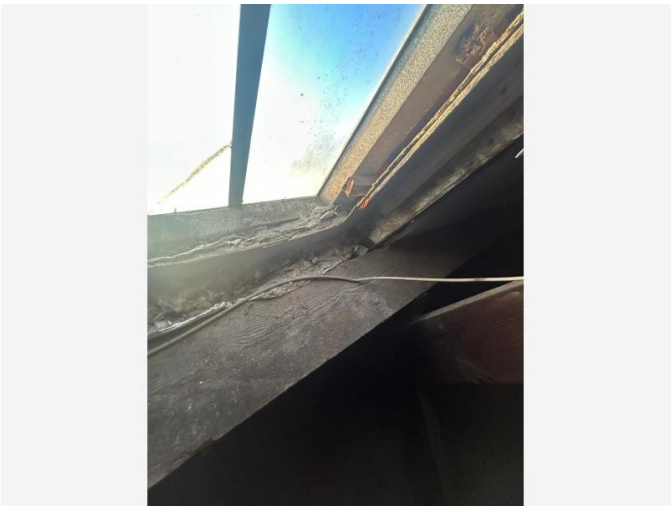
Fiche 2: onderdak

Eindbeoordeling materiaalrisico	Laag materiaalrisico en/of verlaagde kans op vezelvrijgave

Gebondenheid	Categorie 1: hechtgebonden in oorsprong
Asbestsoort (vezeltype)	Crocidoliet aanwezig
Asbestconcentratie	Laag (< 50%)
Afschermingsgraad van het gehele materiaal	Enkel randen niet afgeschermd maar geen contact met binnenluchtstromen
Toestand van het materiaal	Licht beschadigd, licht verweerd. Intact calciumsilicaatmateriaal of categorie III 'gebondenheid'

Beschrijving	onderdak
Omgeving	Binnen
Primaire drager	Schuin dak
Asbestmateriaal	Plaat, paneel, tablet - Type Menuiserite
Bindmiddel van asbestmateriaal	Cement
Gebondenheid op basis van bindmiddel	Hecht
Hoeveelheid (oppervlakte - dikte - aantal)	• 76,00 m^2 - 0,40 cm - 1 stuk
Totaal volume	0,304 m^3
Eenvoudig bereikbaar	Nee • Verwijdering tast de bouwkundige integriteit aan.
Bevestigingswijze	• Genageld, geniet
Identificatiemethode	Vaststelling zonder monstername
Destructieve handeling voor identificatie	Nee

Zorgvuldig beheren

- Zorg voor een veilig beheer. Vermijd het beschadigen van het asbestmateriaal. Controleer de toestand jaarlijks op wijzigingen.

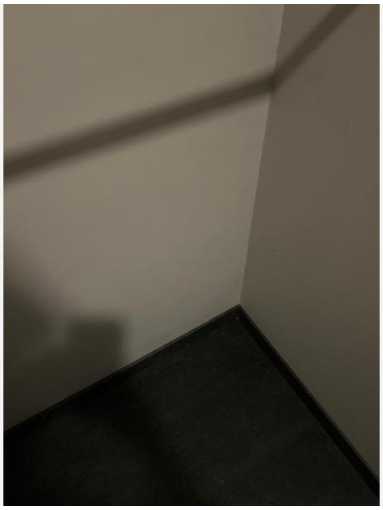
Fiche 8: pleisterwerk wanden

Geen asbest

#	Type	Referentie	Resultaat
8.1	Mengmonster	001 pleisterwerk wanden	Geen asbest
