Asbestinventarisattest

Bruggestraat 57, 8770 Ingelmunster

Attestnummer : **20250310-000400.000**
Uitgegeven op : **10.03.2025**
Geldig tot : **10.03.2035**

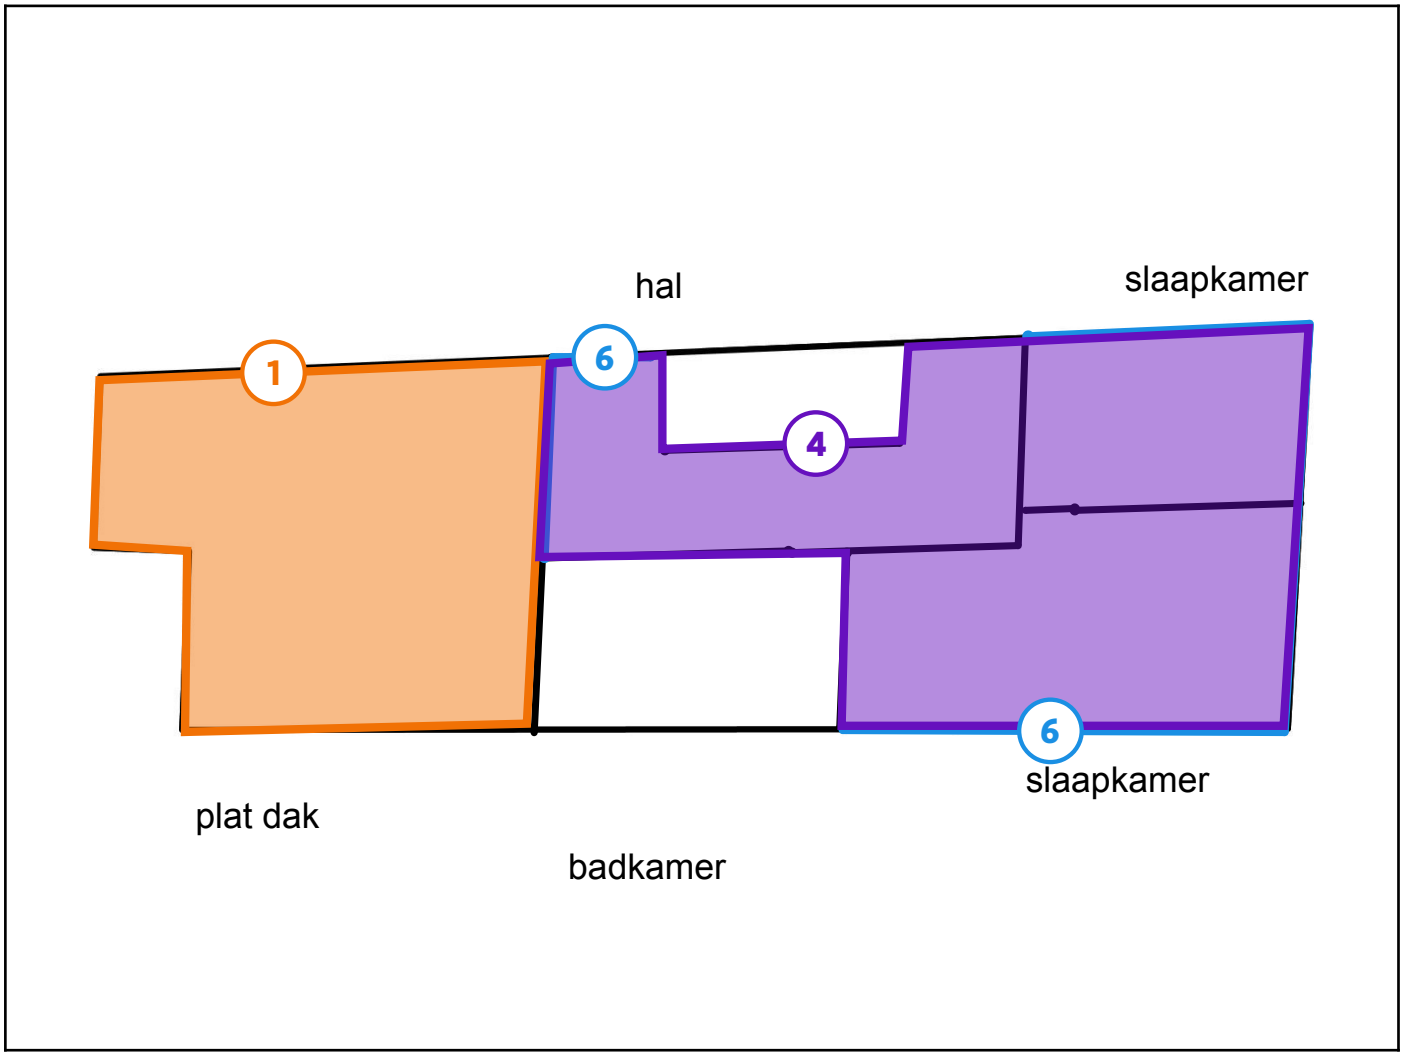
Plan 1.2: Hoofdgebouw plan 1e verdieping

Beschrijving	Type	Actie
1. roofing	Asbestmateriaal	Verwijderen
4. vloerbekleding	Advies	-
6. pleisterwerk wand	Geen asbest	-

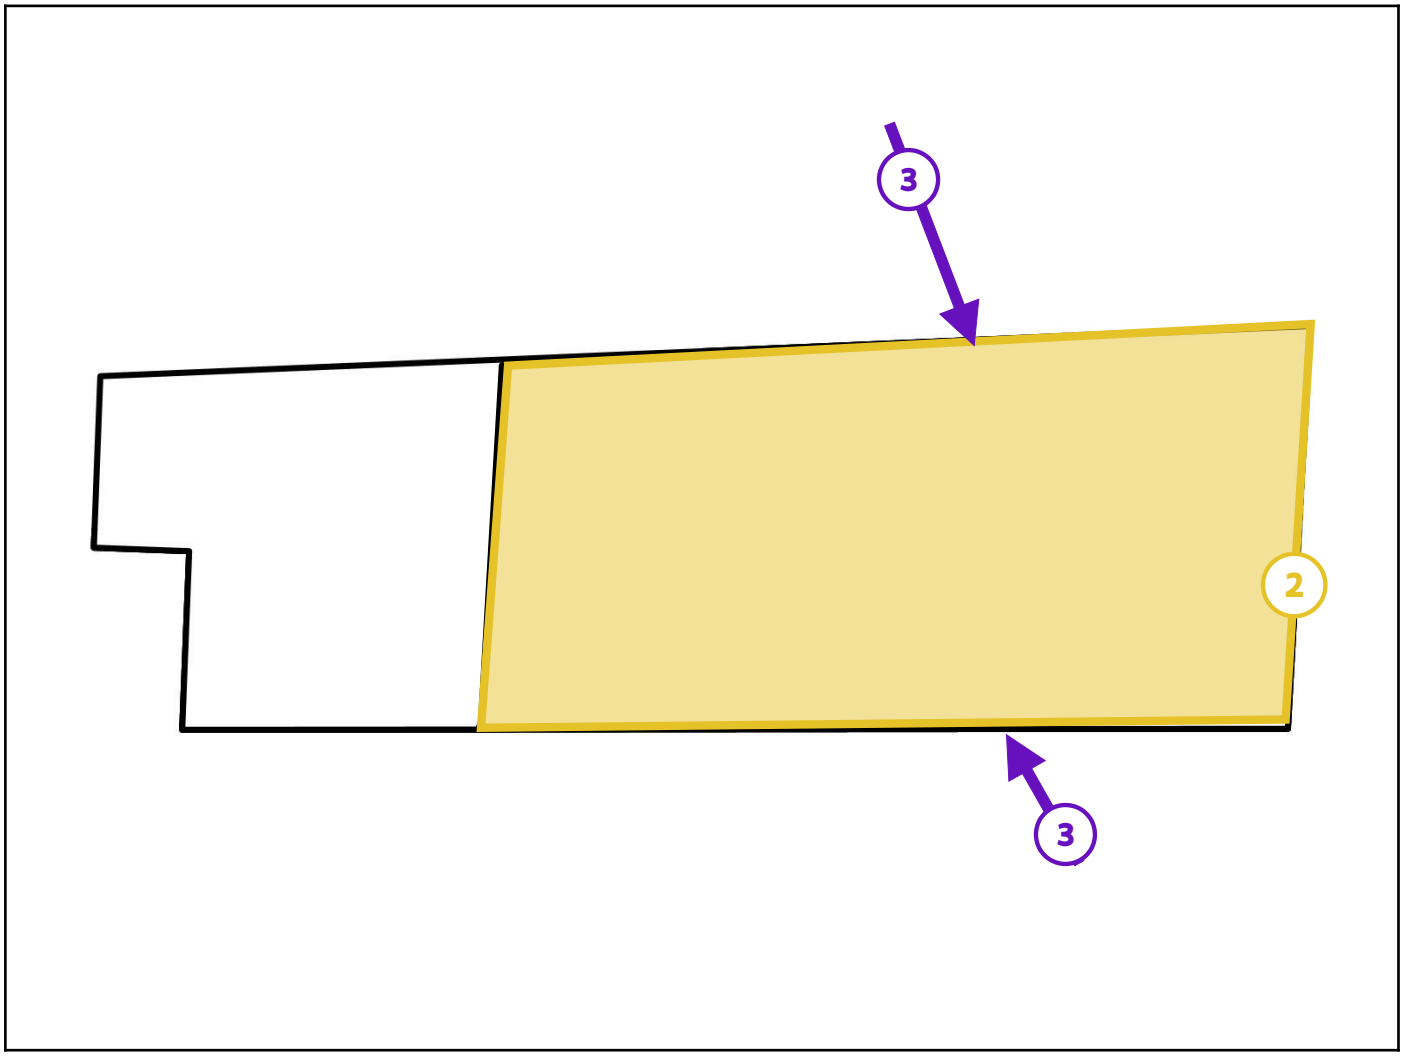
Plan 1.3: Hoofdgebouw plan zolder

Beschrijving	Type	Actie
2. onderdak	Asbestmateriaal	Zorgvuldig beheren
3. schouw	Beperking	-

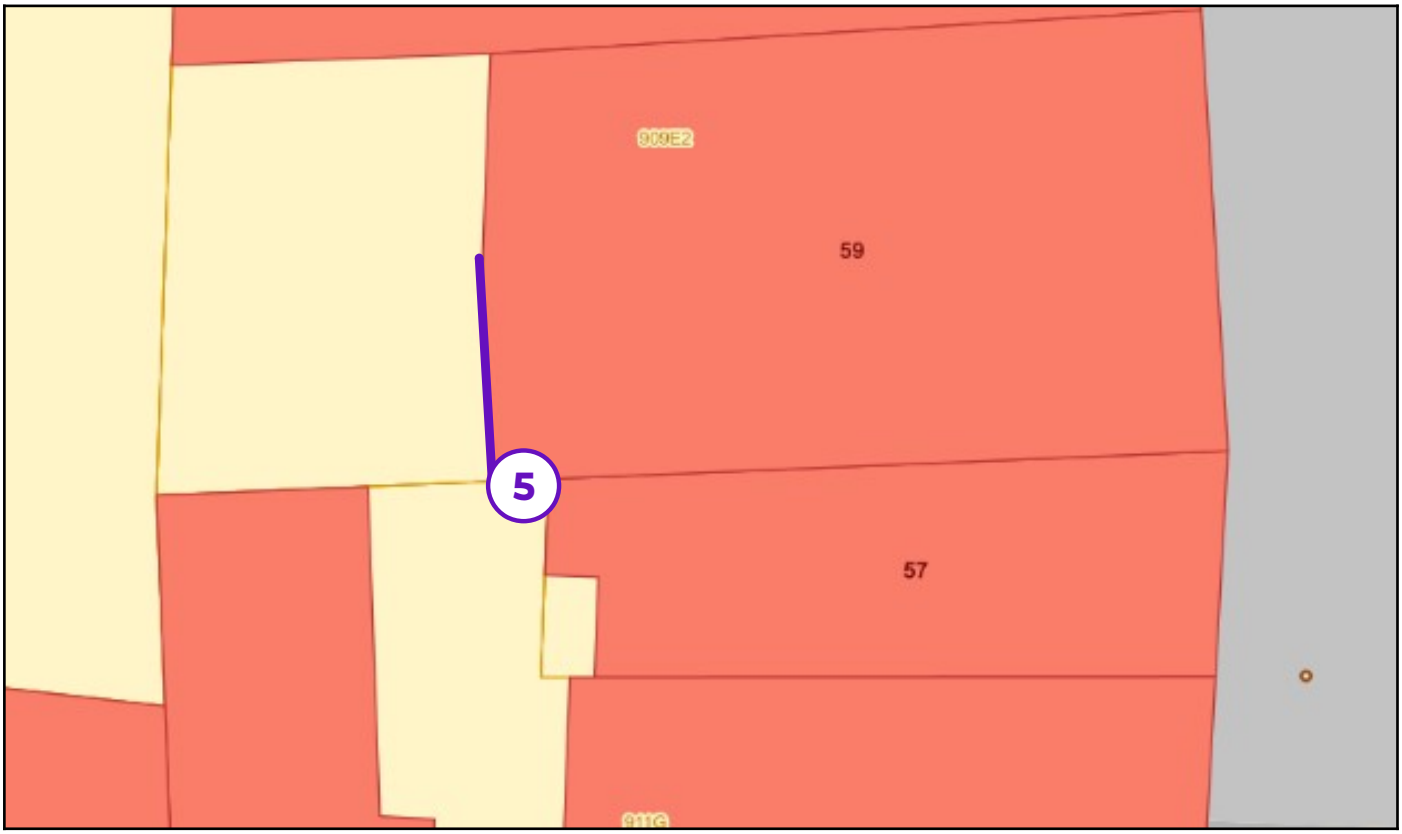
Plan 2.1: Vaststellingen buiten de constructies

Beschrijving	Type	Actie
5. deksteen	Advies	-

Er is een asbesthoudende deksteen aanwezig, maar deze bevindt zich op de aanpalende muur met het naastliggende huis. Het kan niet met zekerheid worden vastgesteld of de muur een scheidingsmuur is of niet. Op de foto is duidelijk zichtbaar dat de deksteen doorloopt op het aanpalende perceel en niet voorkomt op het perceel van de onderzochte locatie.

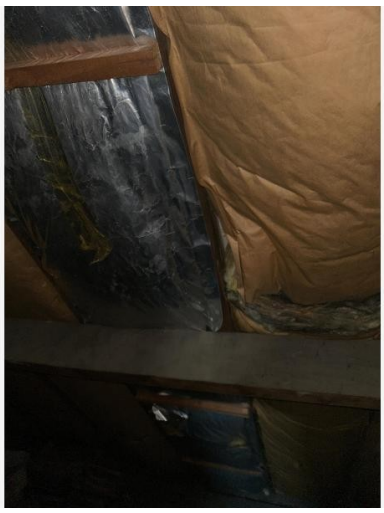
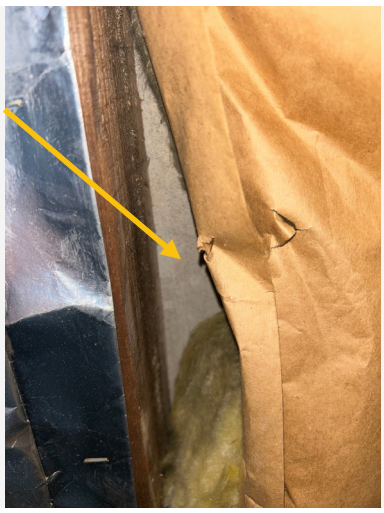
Fiche 2: onderdak

Het asbestmateriaal valt onder de mijlpaal van 2040.

Eindbeoordeling materiaalrisico	Laag materiaalrisico en/of verlaagde kans op vezelvrijgave

Gebondenheid	Categorie 1: hechtgebonden in oorsprong
Asbestsoort (vezeltype)	Crocidoliet aanwezig
Asbestconcentratie	Laag (< 50%)
Afschermingsgraad van het gehele materiaal	Niet stootvaste afscherming
Toestand van het materiaal	Licht beschadigd, licht verweerd. Intact calciumsilicaatmateriaal of categorie III 'gebondenheid'

Beschrijving	onderdak
Omgeving	Binnen
Primaire drager	Schuin dak
Asbestmateriaal	Plaat, paneel, tablet - Type Menuiserite
Bindmiddel van asbestmateriaal	Cement
Gebondenheid op basis van bindmiddel	Hecht
Hoeveelheid (oppervlakte - dikte - aantal)	• 45,00 m^2 - 0,40 cm - 1 stuk
Totaal volume	0,18 m^3
Eenvoudig bereikbaar	Nee • Verwijdering tast de bouwkundige integriteit aan.
Bevestigingswijze	• Genageld, geniet
Identificatiemethode	Vaststelling zonder monstername
Destructieve handeling voor identificatie	Nee

Zorgvuldig beheren

- Zorg voor een veilig beheer. Vermijd het beschadigen van het asbestmateriaal. Controleer de toestand jaarlijks op wijzigingen.

- Eenvoudige handelingen: mag via doe-het-zelf of door werknemer(s) met opleidingsattest eenvoudige handelingen
  Bij de sloop en verwijdering van asbesthoudend materiaal moet vezelverspreiding en blootstelling van personen aan asbestvezels verhinderd worden door de volgende maatregelen te nemen : 1° bevochtigen of fixeren van het materiaal; 2° de elementen één voor één verwijderen, bij voorkeur manueel, gebruik makend van handwerktuigen of in laatste instantie traagdraaiend gereedschap; 3° de materialen niet gooien; 4° de materialen niet breken; 5° de materialen opslaan in gesloten verpakking. Bij de werkzaamheden mogen geen minderjarigen aanwezig zijn. Voor persoonlijke bescherming tegen blootstelling wordt gebruik gemaakt van een stofmasker type P3 of gelijkwaardig stofmasker.

- Eenvoudige handelingen: enkel door erkend asbestverwijderaar
  Indien de verwijdering niet veilig kan uitgevoerd worden door iemand met een opleidingsattest eenvoudige handelingen dient men een erkende asbestverwijderaar aan te stellen. Hierbij geldt ook dat bij de sloop en verwijdering van asbesthoudend materiaal vezelverspreiding ene blootstelling van personen aan
