Asbestinventarisattest

Gitsestraat 391, 8800 Roeselare

Attestnummer : **20261029-000276.000**
Uitgegeven op : **29.10.2026**
Geldig tot : **29.10.2036**

Asbestveilig (maar niet asbestvrij)

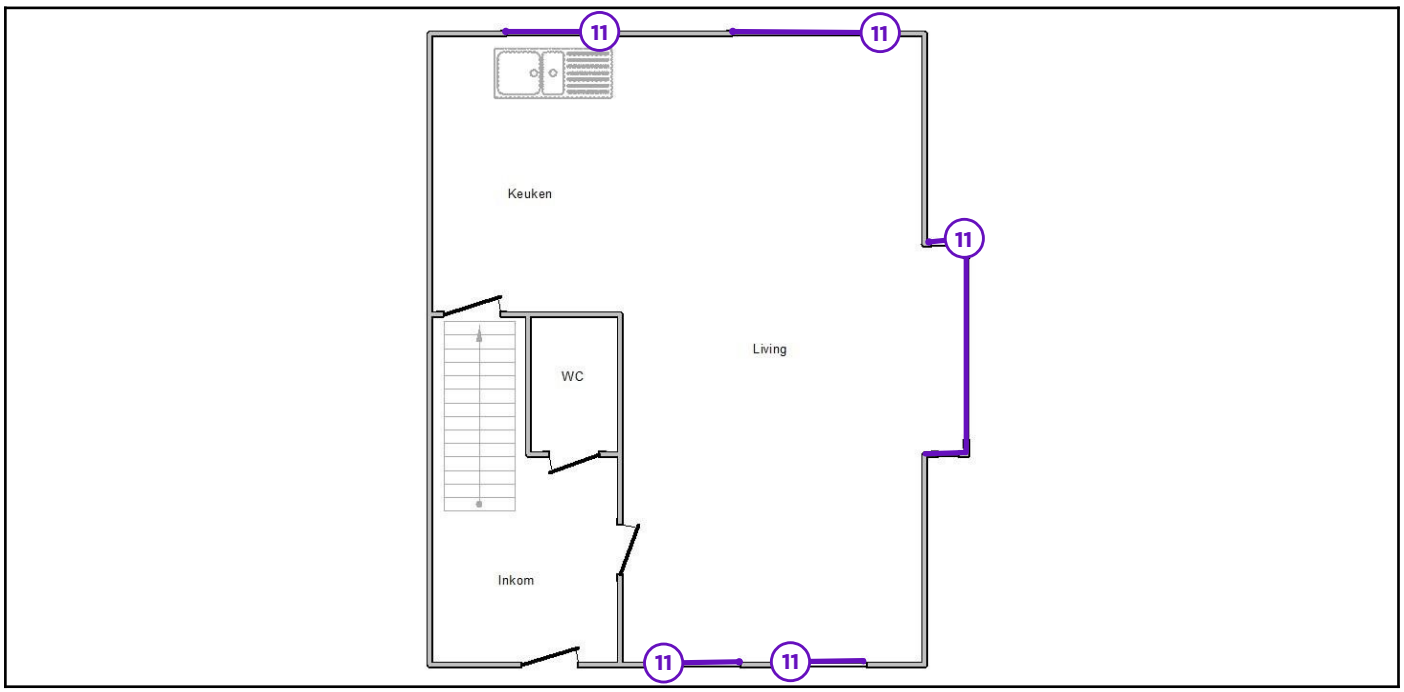
Plan 1.1: GRONDPLAN BENEDEN

Beschrijving	Type	Actie
11. Afdichtingsmateriaal aan schrijnwerk in silicone	Overige ruimte of materiaal	-

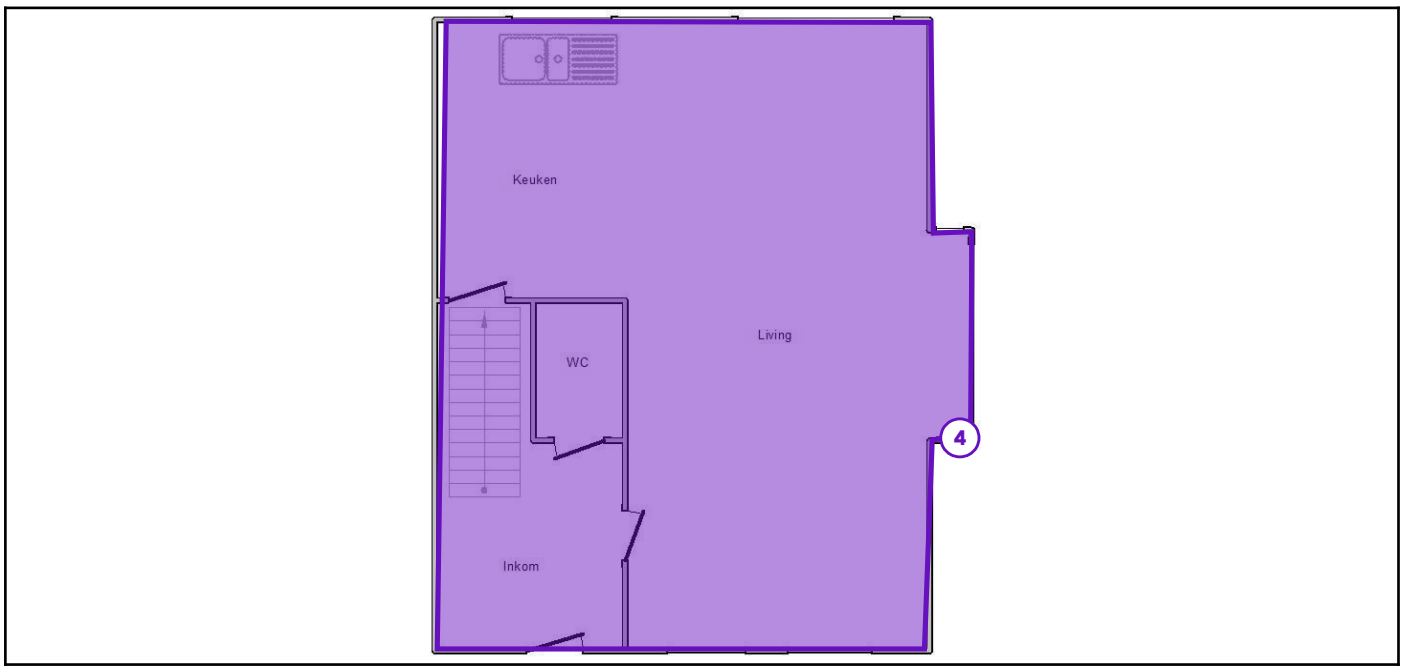
Plan 1.2: NIV+0 vloeren

Beschrijving	Type	Actie
4. Vloer in niet asbest-verdacht materiaal.	Advies	-

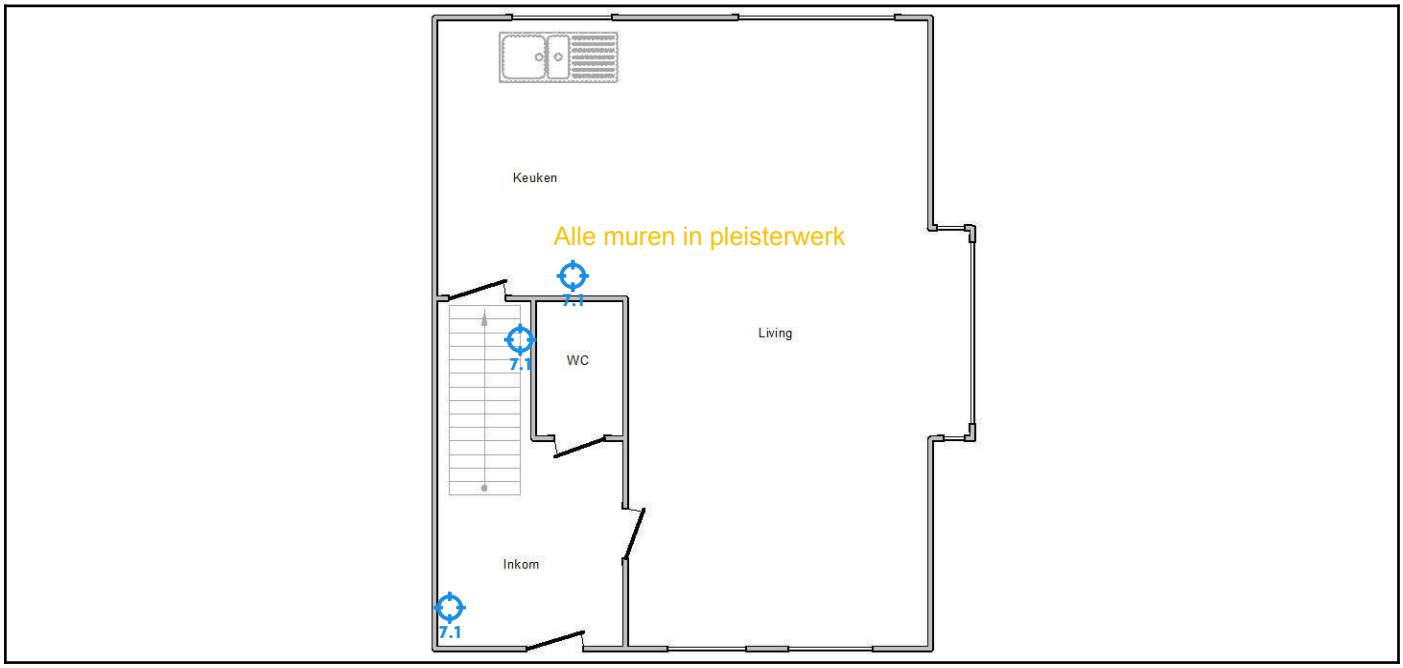
Plan 1.3: NIV+0 muren

Beschrijving	Type	Actie
7. Pleister muren.	Geen asbest	-
7.1 Code: S01	Mengmonster	-

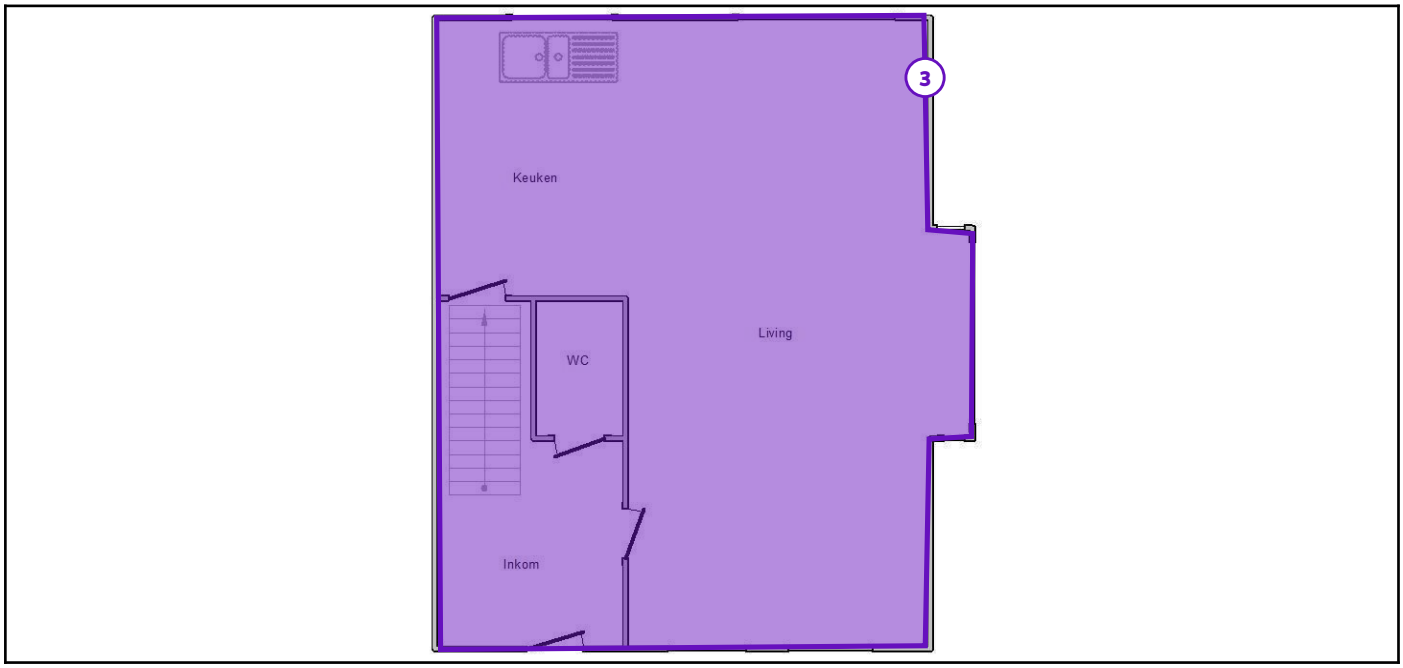
Plan 1.4: NIV+0 plafonds

Beschrijving	Type	Actie
3. Plafonds in divers niet-asbestverdacht materiaal	Advies	-

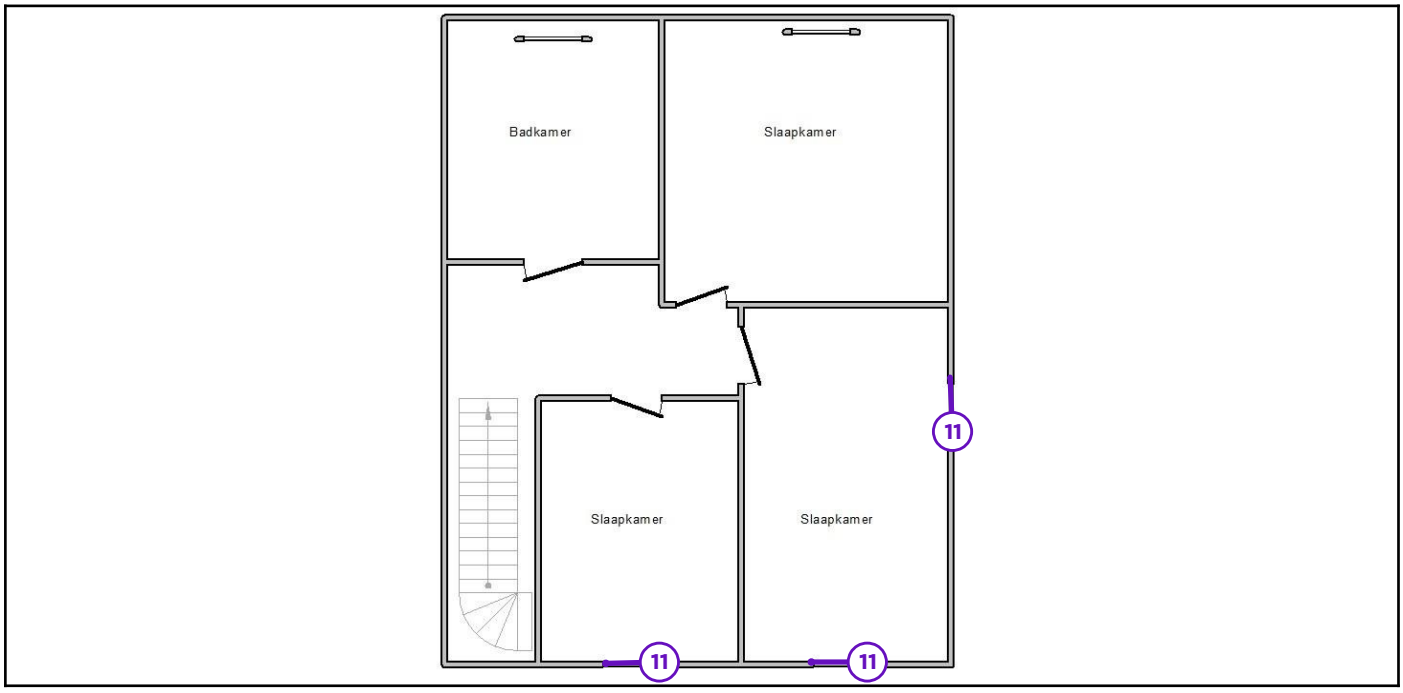
Plan 1.5: GRONDPLAN BOVEN

Beschrijving	Type	Actie
11. Afdichtingsmateriaal aan schrijnwerk in silicone	Overige ruimte of materiaal	-

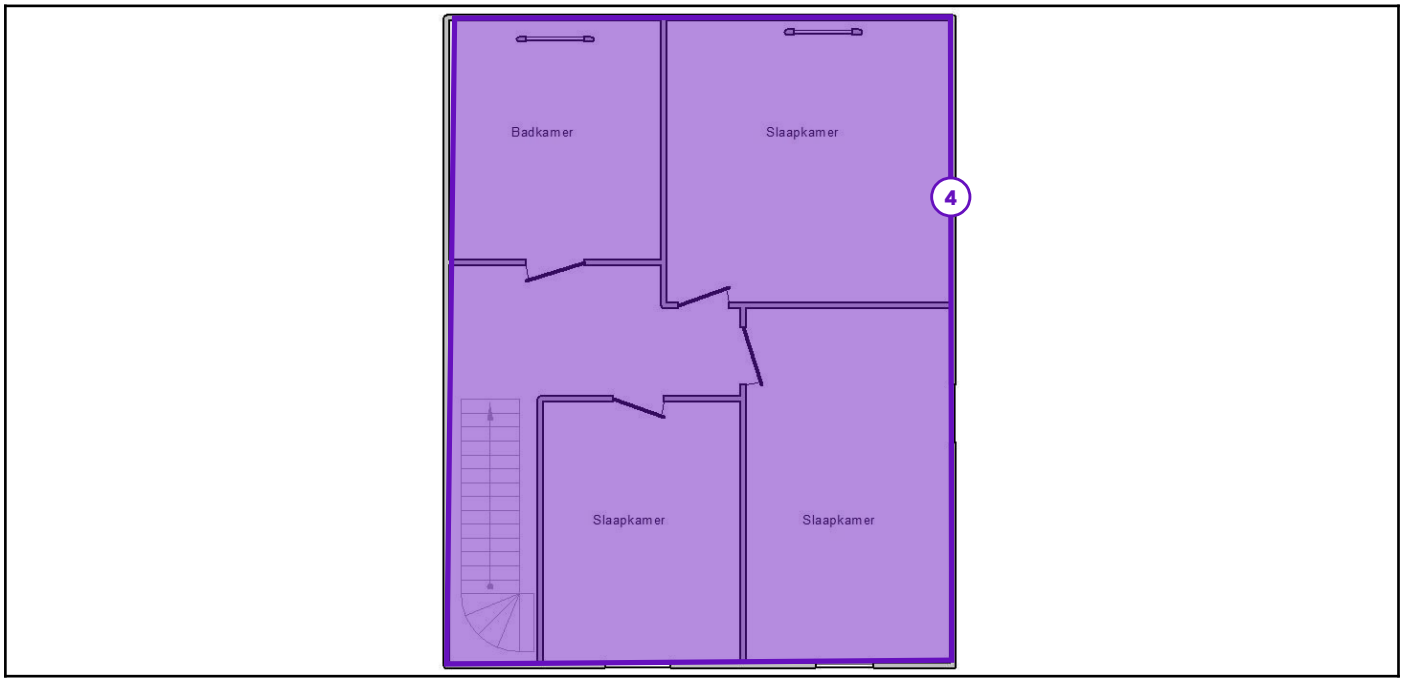
Plan 1.6: NIV+1 vloeren

Beschrijving	Type	Actie
4. Vloer in niet asbest-verdacht materiaal.	Advies	-

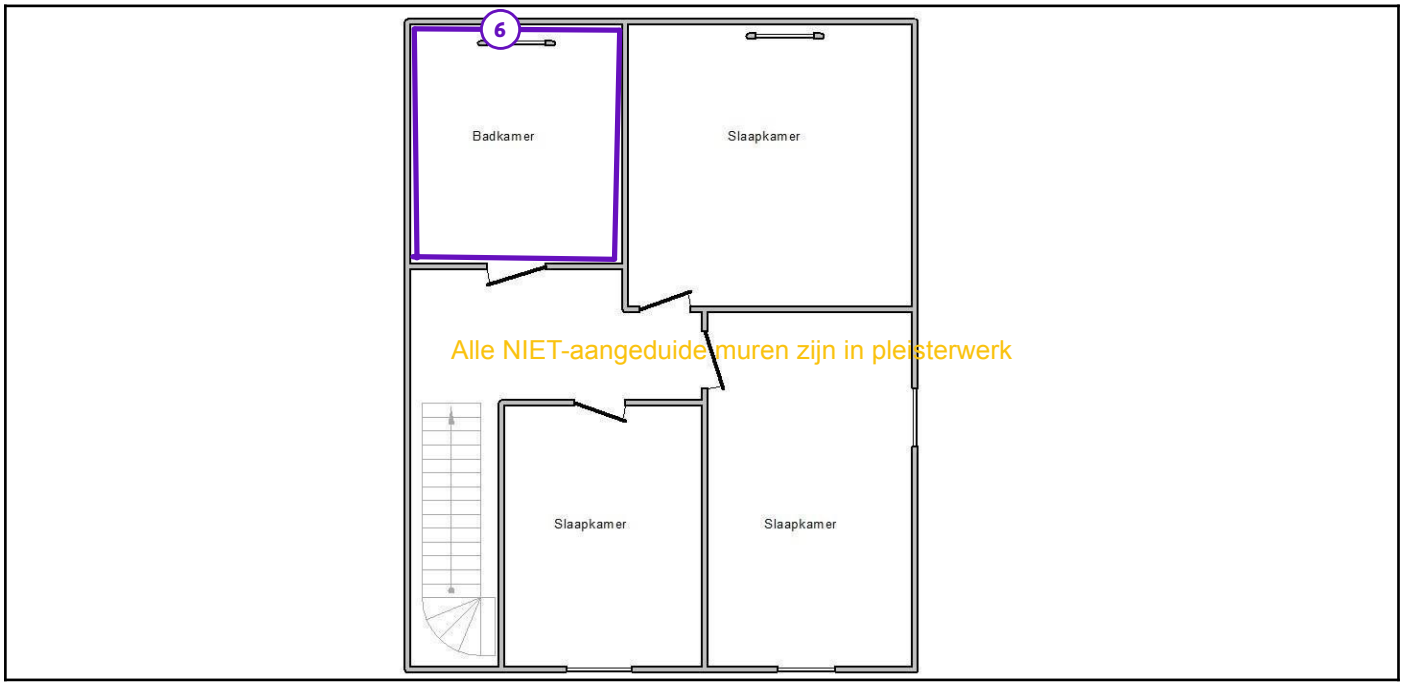
Plan 1.7: NIV+1 muren

Beschrijving	Type	Actie
6. Lijm achter faiencetegels badkamer	Advies	-
7. Pleister muren.	Geen asbest	-

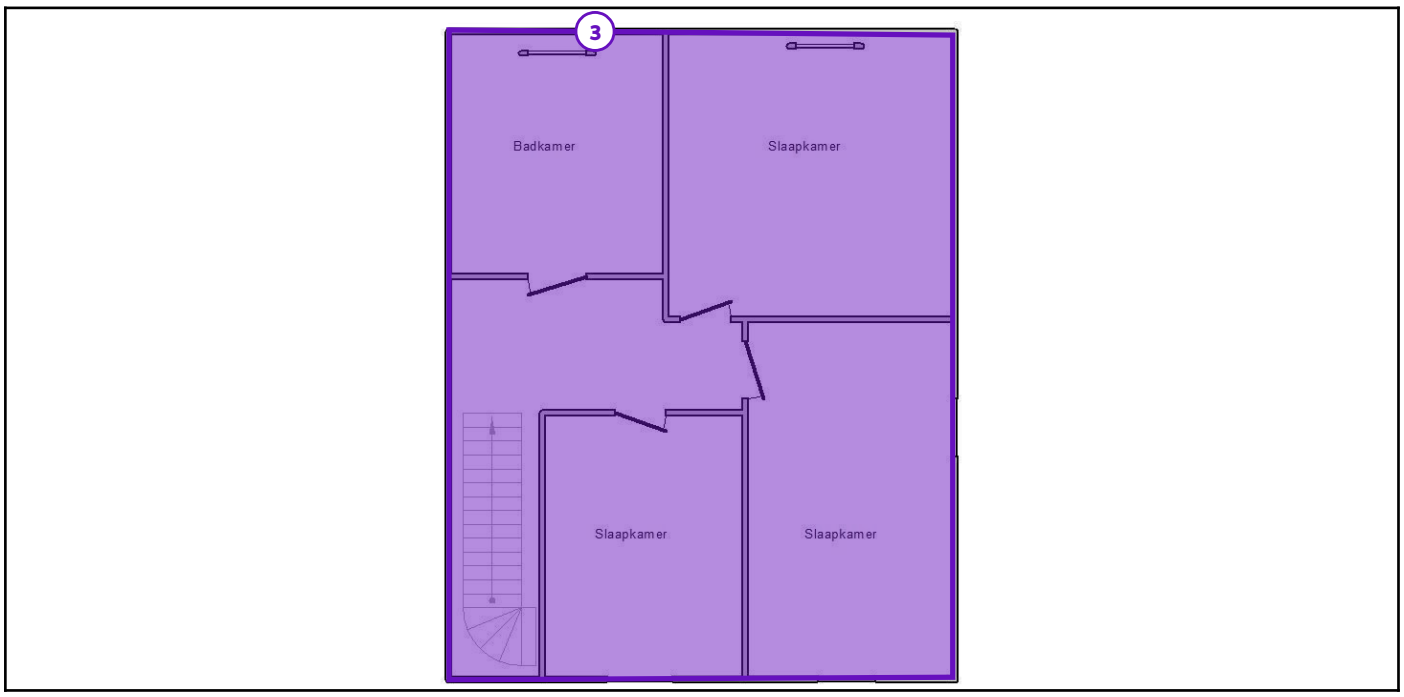
Plan 1.8: NIV+1 plafonds

Beschrijving	Type	Actie
3. Plafonds in divers niet-asbestverdacht materiaal	Advies	-

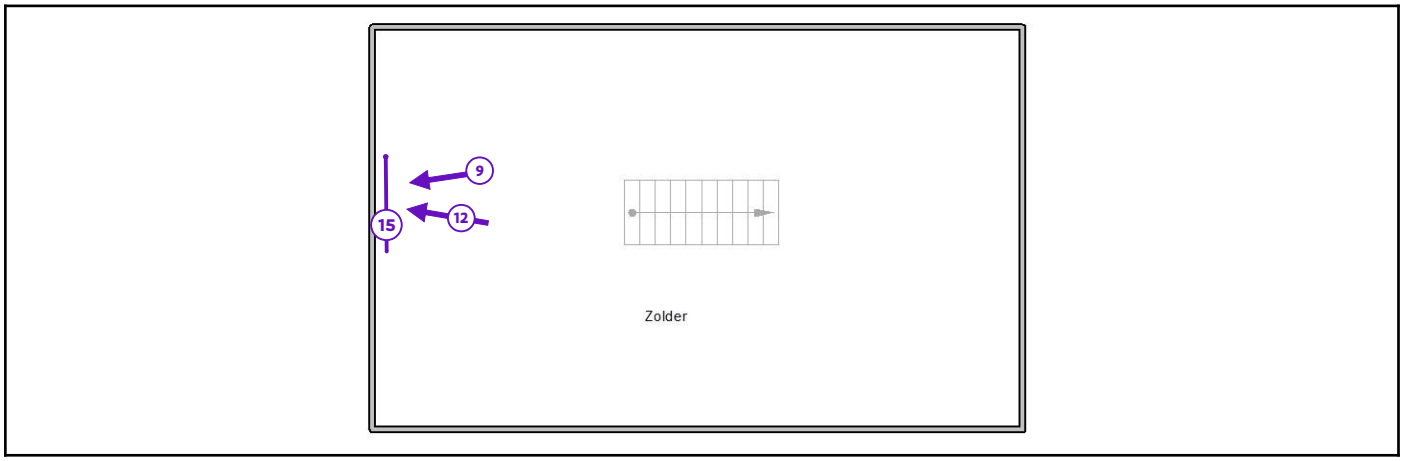
Plan 1.9: GRONDPLAN ZOLDER

Beschrijving	Type	Actie
9. Rookgaskanaal van een condenserende ketel	Overige ruimte of materiaal	-
12. Stookketel > 2001 (bouwjaar 2012, merk Ferroli)	Overige ruimte of materiaal	-
15. Leidingisolatie niet aanwezig	Overige ruimte of materiaal	-

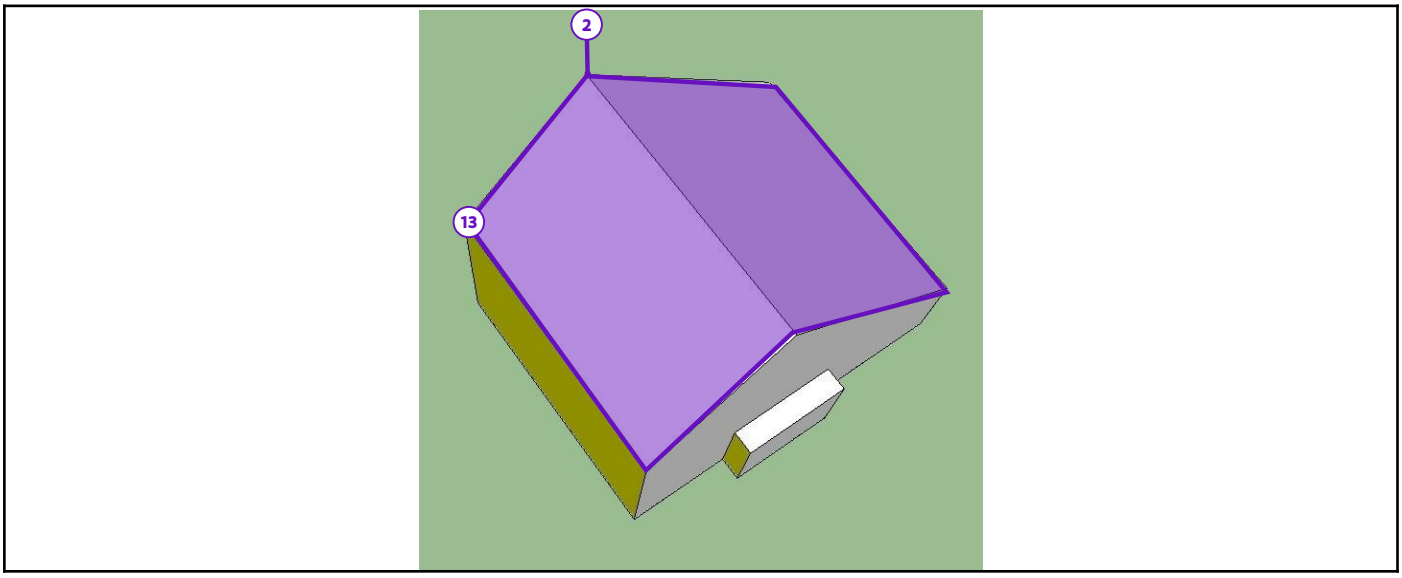
Plan 1.10: PLAN 3D

Beschrijving	Type	Actie
2. Schoorsteen te hoog	Beperking	-
13. Dakbedekking in pannen	Overige ruimte of materiaal	-

Reden: Het te onderzoeken materiaal situeert zich hoger dan 3,50 m te rekenen vanaf een veilige ondergrond

Uitleg van de asbestdeskundige: De schoorsteen bevindt zich op de nok van het dak en is zonder extra hulpmiddelen zoals een hoogtewerker niet inspecteerbaar van op een andere , veilige plaats zodat het rookgaskanaal niet onderzocht kan worden.

Bij toekomstige renovatie- en/of sloopwerken aan de schoorsteen is het noodzakelijk dat verder, destructief onderzoek wordt uitgevoerd naar de verschillende materialen om de afwezigheid van asbest te bevestigen.

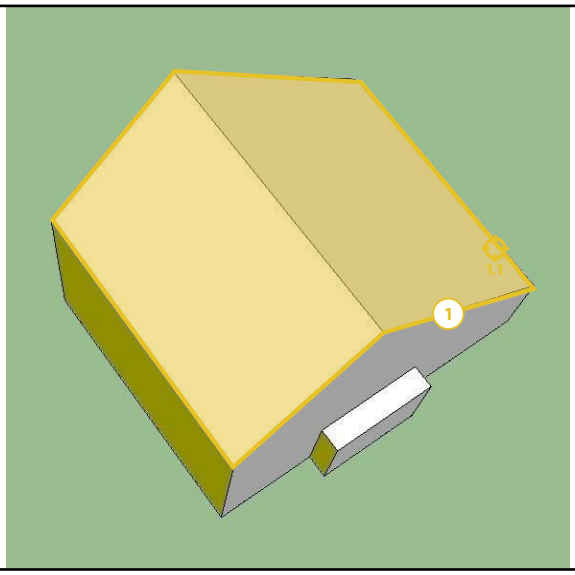
Plan 1.11: PLAN 3D kopie

Beschrijving	Type	Actie
1. Onderdakplaten "Menuiserite"	Asbestmateriaal	Zorgvuldig beheren
1.1 Code: S03	Puntmonster	-

Fiche 1: Onderdakplaten "Menuiserite"

Eindbeoordeling materiaalrisico	Zeer laag materiaalrisico en/of zeer lage kans op vezelvrijgave

Gebondenheid	Categorie 1: hechtgebonden in oorsprong
Asbestsoort (vezeltype)	Alleen chrysotiel aanwezig
Asbestconcentratie	Laag (< 50%)
Afschermingsgraad van het gehele materiaal	Geheel of deels vrij aan de binnenlucht, maar geen contact met binnenluchtstromen
Toestand van het materiaal	Onbeschadigd, niet verweerd

#	Type	Referentie	Resultaat
1.1	Puntmonster	S03	Chrysotiel

- Zorg voor een veilig beheer en verwijder dit asbestmateriaal wanneer het bij werken eenvoudig bereikbaar wordt. Controleer de toestand jaarlijks op wijzigingen.

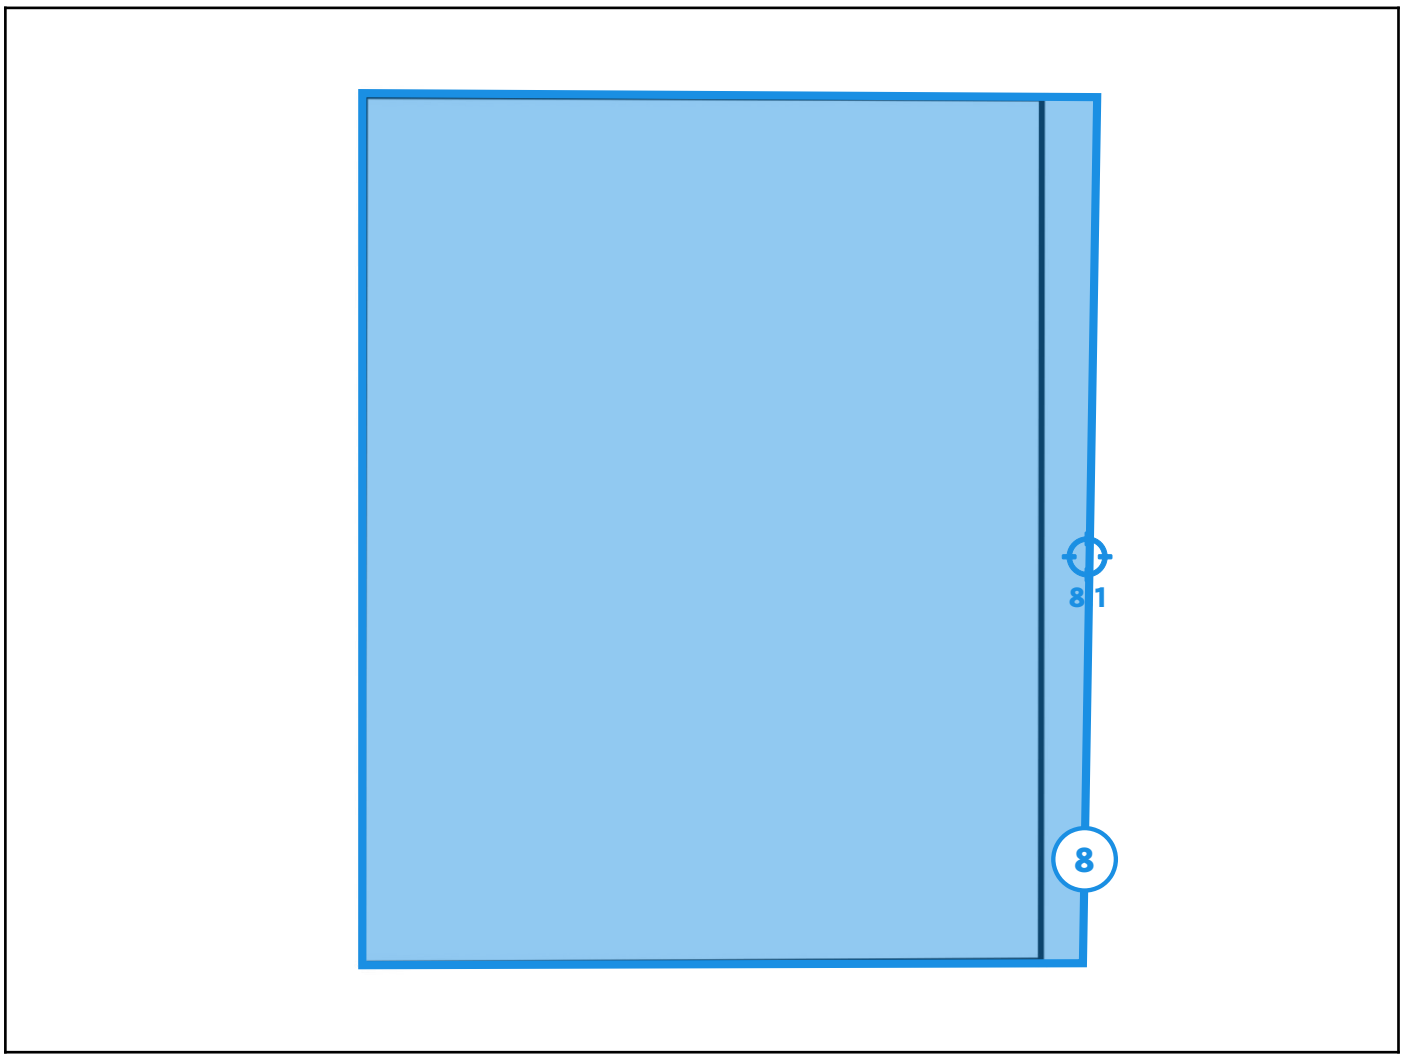
Plan 2.1: Bijgebouw plan

Beschrijving	Type	Actie
8. Asfalt aan garages achteraan	Geen asbest	-
8.1 Code: S24	Puntmonster	-

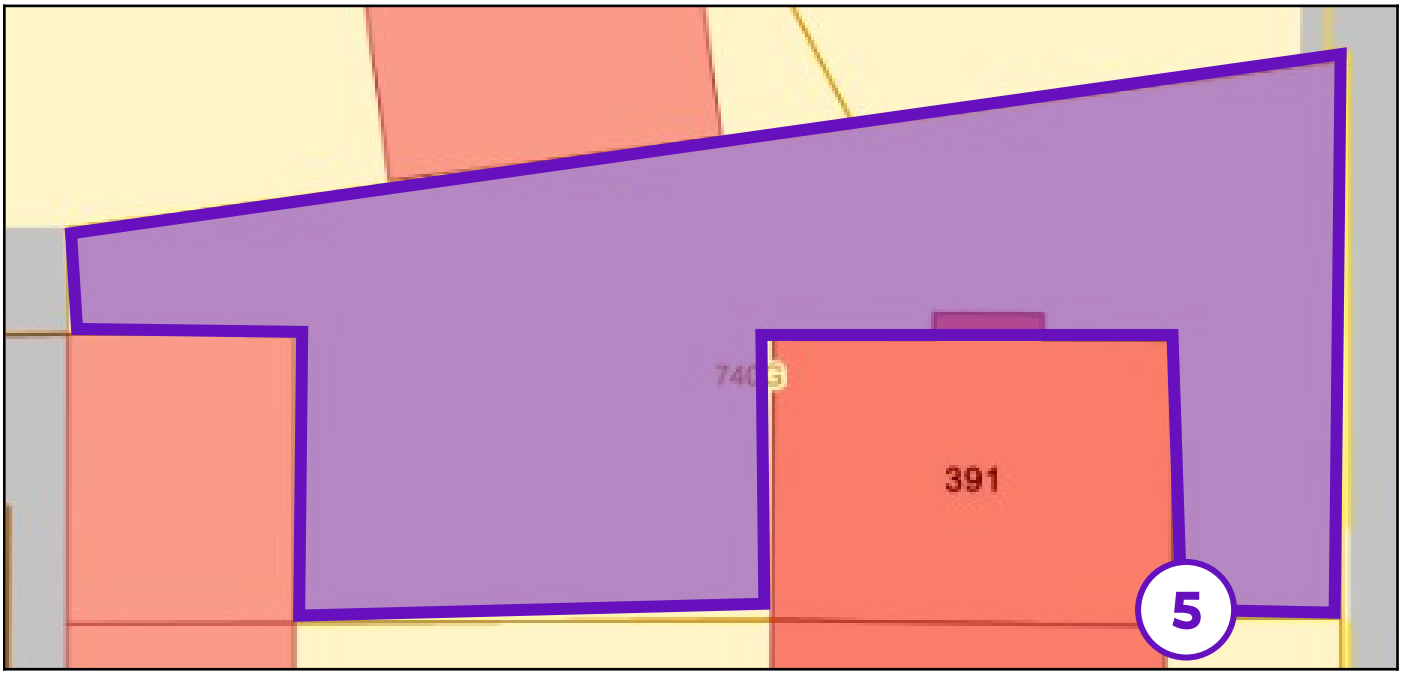
Plan 3.1: Vaststellingen buiten de constructies

Beschrijving	Type	Actie
5. Perceel.	Advies	-

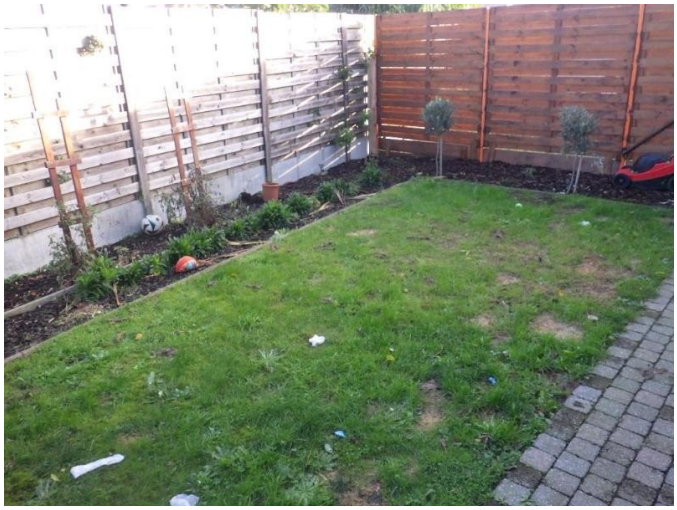
Fiche 5: Perceel.

Deze inventaris is opgemaakt volgens het huidig inspectieprotocol en is dus een visueel, niet-destructief onderzoek.

Het perceel is volledig onderzocht en de nodige foto's zijn genomen.

Indien er bij verbouwings- renovatie- en/of opruimingswerken verdachte materialen te voorschijn komen moeten er extra staalnames gebeuren.

Indien er geen extra staalnames genomen worden, dan moeten deze materialen als asbesthoudend behandeld worden.

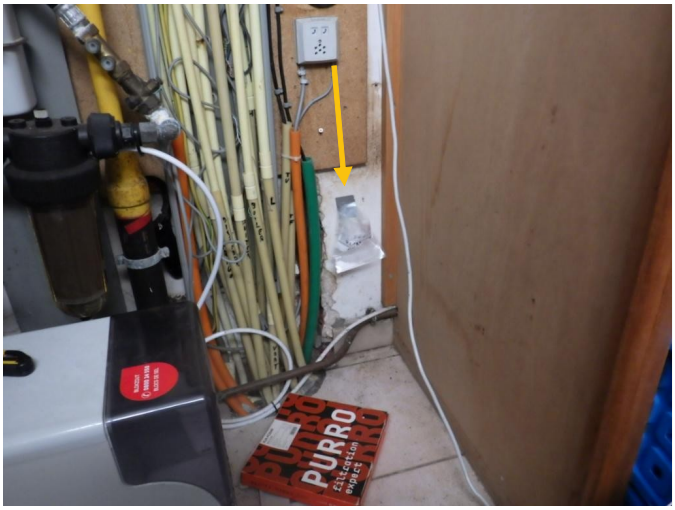
Fiche 7: Pleister muren.

Geen asbest

#	Type	Referentie	Resultaat
7.1	Mengmonster	S01	Geen asbest

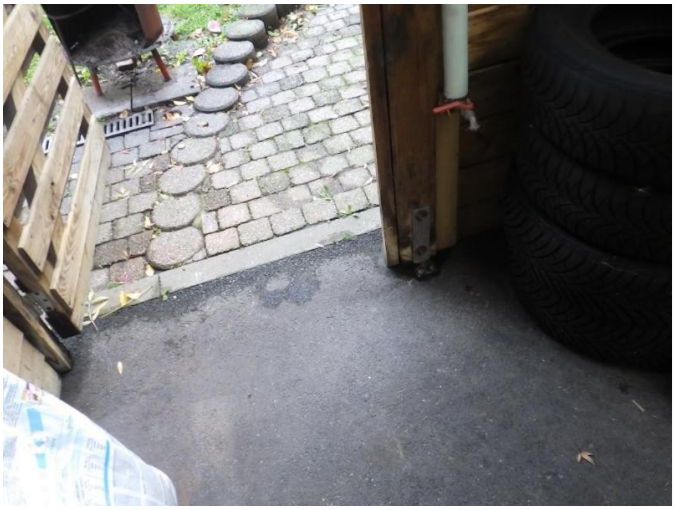
Fiche 8: Asfalt aan garages achteraan

Geen asbest

#	Type	Referentie	Resultaat
8.1	Puntmonster	S24	Geen asbest

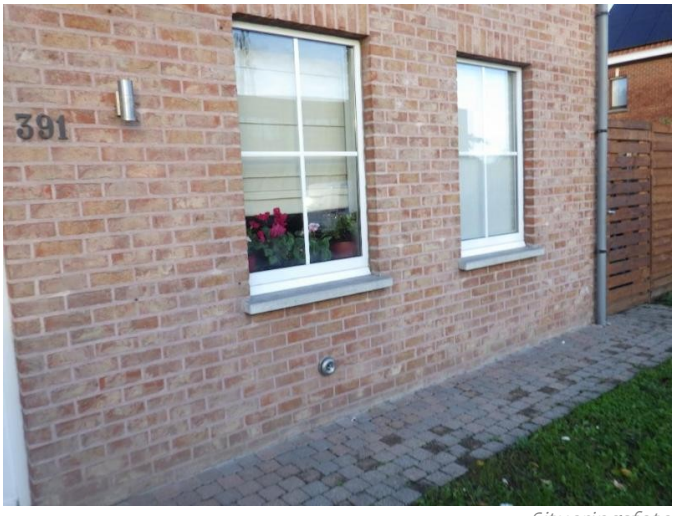
Fiche 11: Afdichtingsmateriaal aan schrijnwerk in silicone
