Asbestinventarisattest

Krekelstraat 27, 8870 Izegem

Attestnummer : **20261110-000094.000**
Uitgegeven op : **10.11.2026**
Geldig tot : **10.11.2036**

Asbestveilig (maar niet asbestvrij)

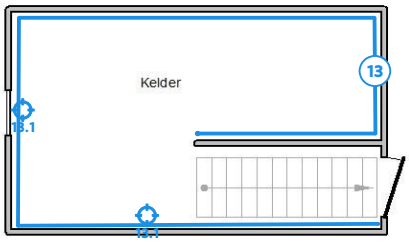
Plan 1.1: GRONDPLAN KELDER

Beschrijving	Type	Actie
13. Cement smeerlaag in kelder	Geen asbest	-
13.1 Code: S25K	Mengmonster	-

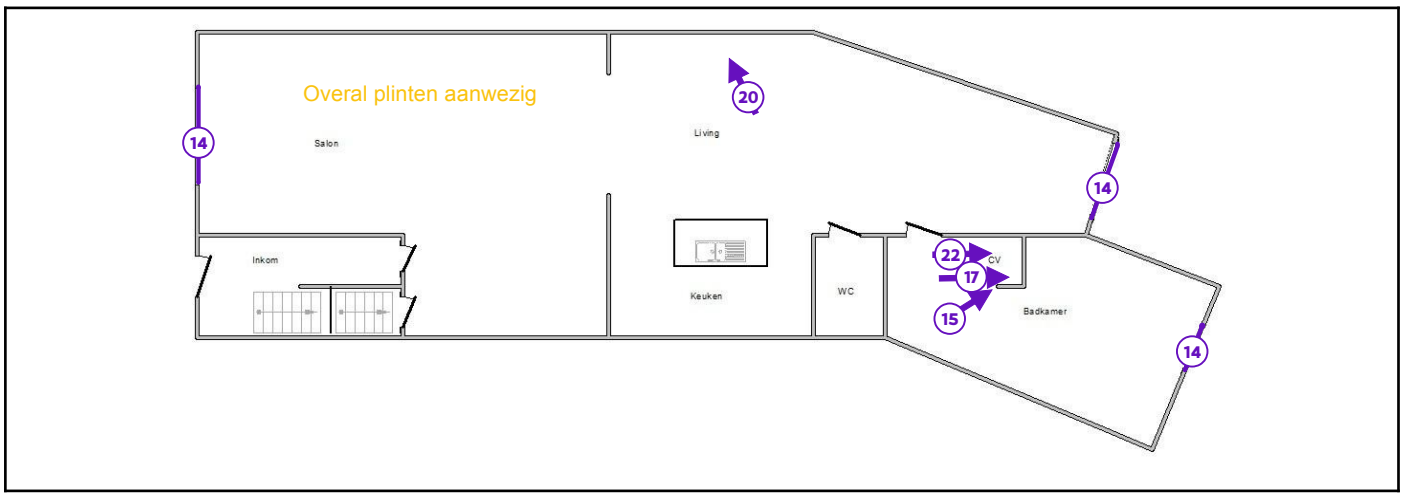
Plan 1.2: GRONDPLAN BENEDEN

Beschrijving	Type	Actie
8. Lijm achter plinten	Advies	-
14. Afdichtingsmateriaal aan schrijnwerk in silicone	Overige ruimte of materiaal	-
15. Stookketel > 2001	Overige ruimte of materiaal	-
17. Rookgaskanaal van een condenserende ketel	Overige ruimte of materiaal	-
20. Rookgaskanaal niet waarneembaar	Overige ruimte of materiaal	-
22. Leidingisolatie niet aanwezig	Overige ruimte of materiaal	-

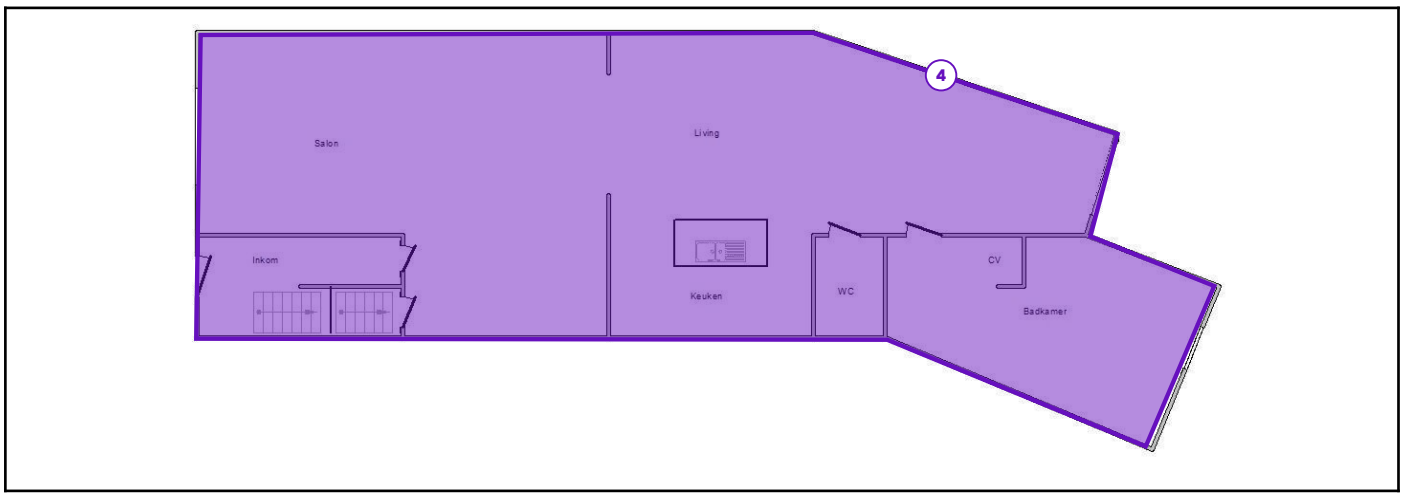
Plan 1.3: NIV+0 vloeren

Beschrijving	Type	Actie
4. Vloer in niet asbest-verdacht materiaal.	Advies	-

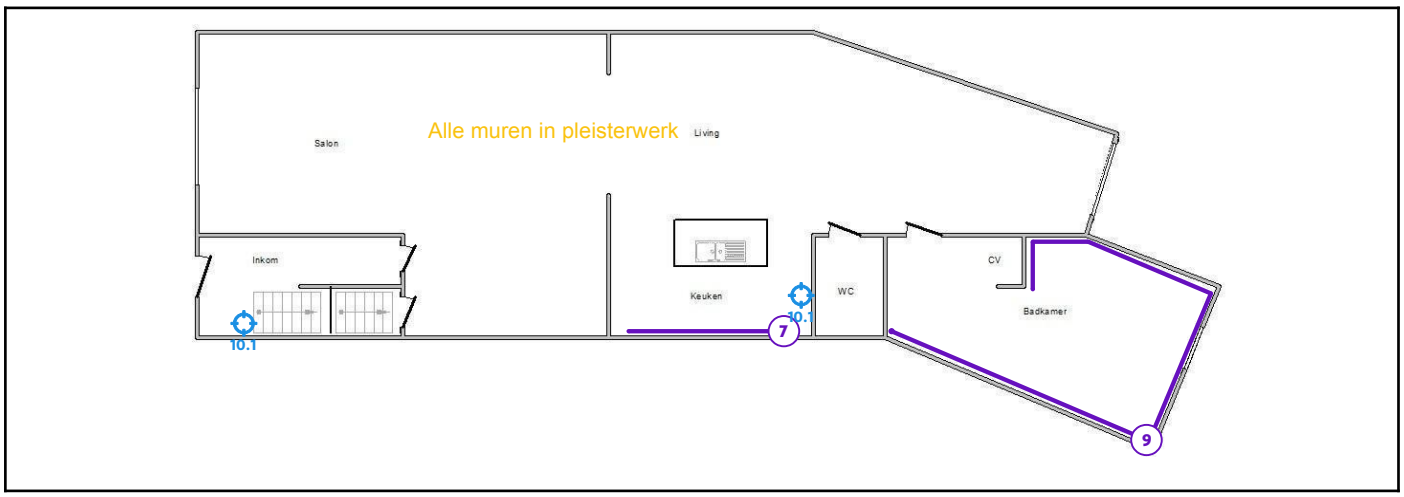
Plan 1.4: NIV+0 muren

Beschrijving	Type	Actie
7. SL04 Lijm achter faiencetegels keuken	Advies	-
9. Lijm achter faiencetegels badkamer	Advies	-
10. Pleister muren.	Geen asbest	-
10.1 Code: S01	Mengmonster	-

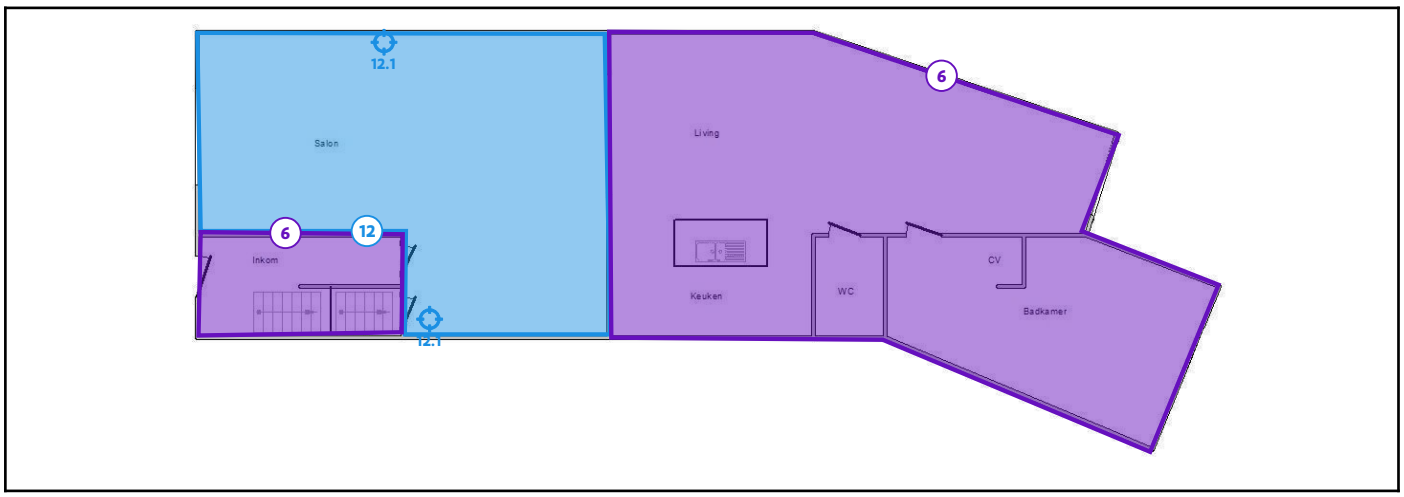
Plan 1.5: NIV+0 plafonds

Beschrijving	Type	Actie
6. Plafonds in divers niet-asbestverdacht materiaal	Advies	-
12. Pleister plafond	Geen asbest	-
12.1 Code: S02	Mengmonster	-

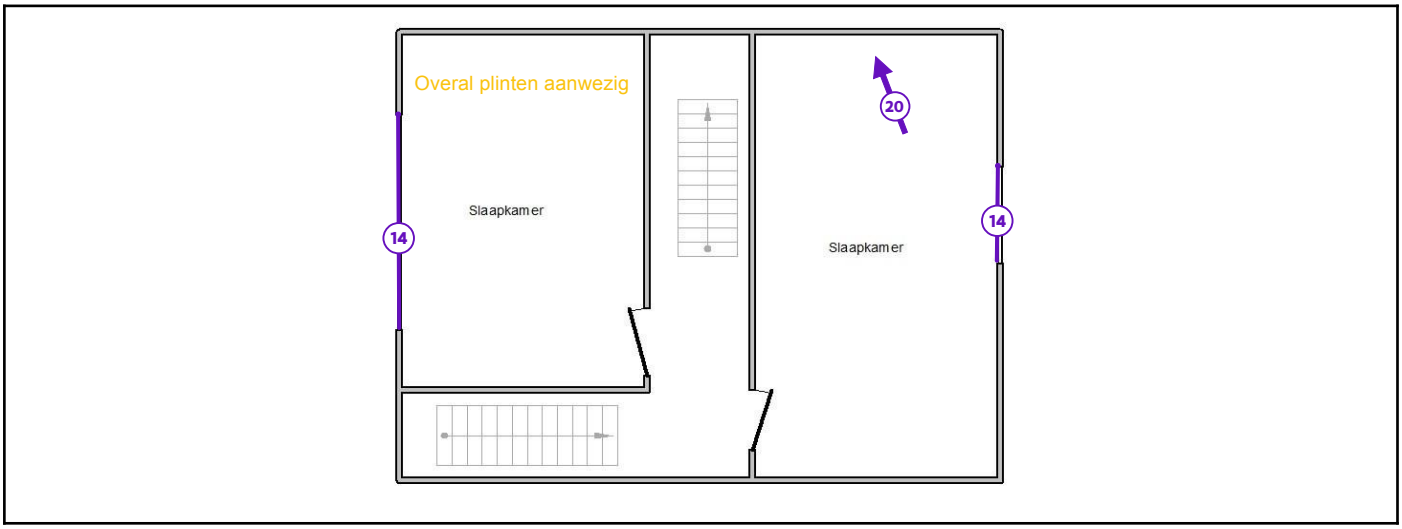
Plan 1.6: GRONDPLAN BOVEN

Beschrijving	Type	Actie
8. Lijm achter plinten	Advies	-
14. Afdichtingsmateriaal aan schrijnwerk in silicone	Overige ruimte of materiaal	-
20. Rookgaskanaal niet waarneembaar	Overige ruimte of materiaal	-

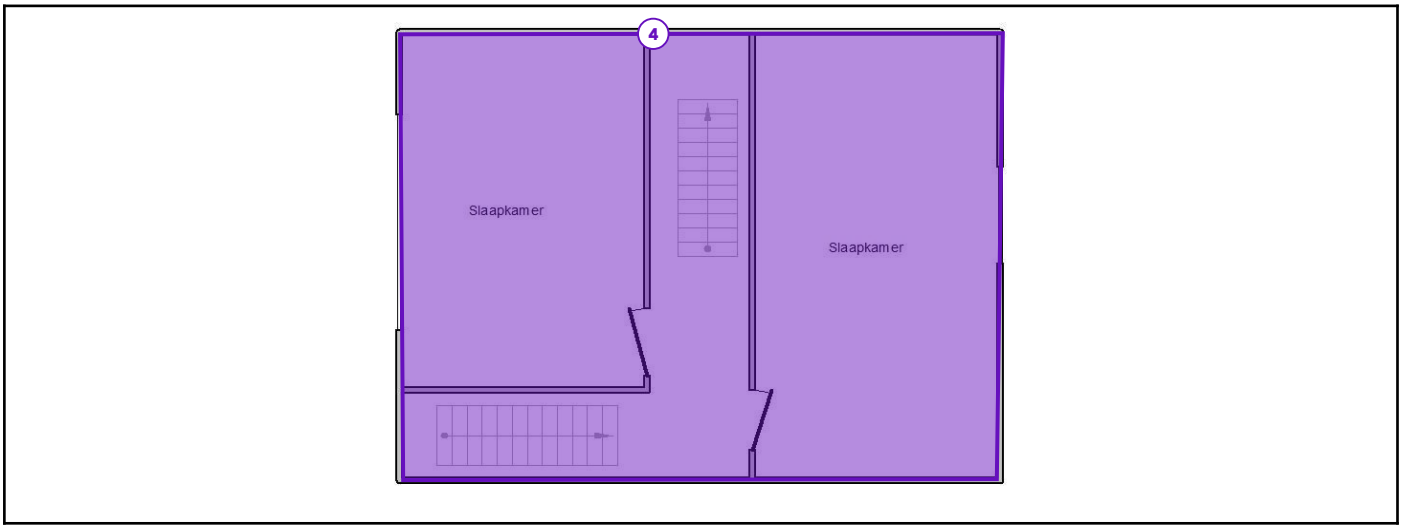
Plan 1.7: NIV+1 vloeren

Beschrijving	Type	Actie
4. Vloer in niet asbest-verdacht materiaal.	Advies	-

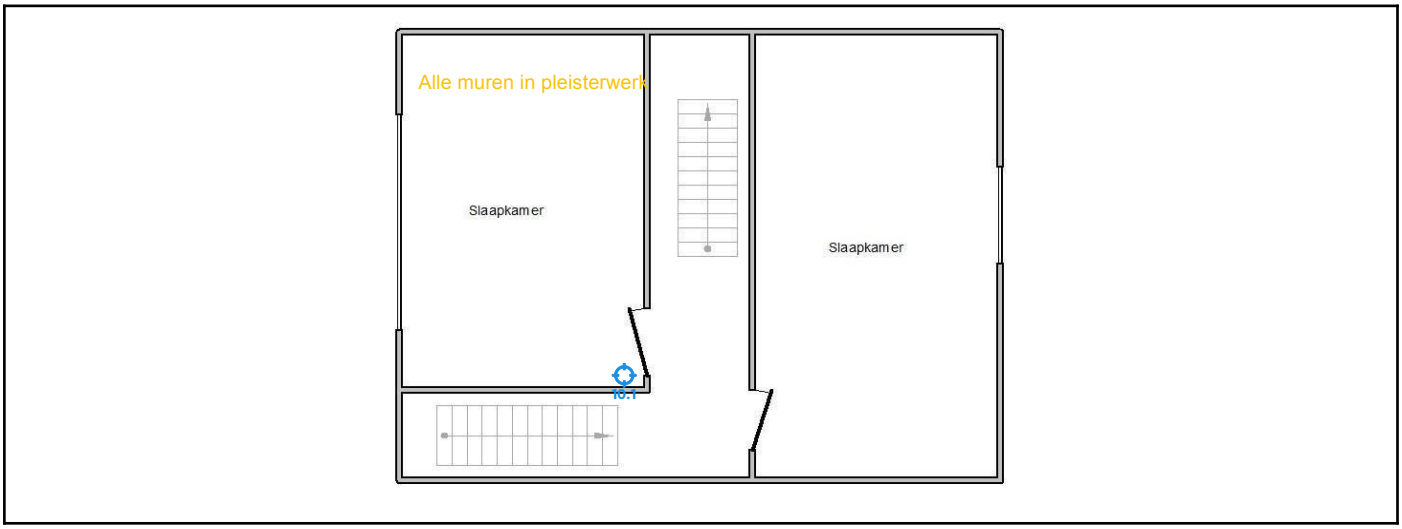
Plan 1.8: NIV+1 muren

Beschrijving	Type	Actie
10. Pleister muren.	Geen asbest	-
10.1 Code: S01	Mengmonster	-

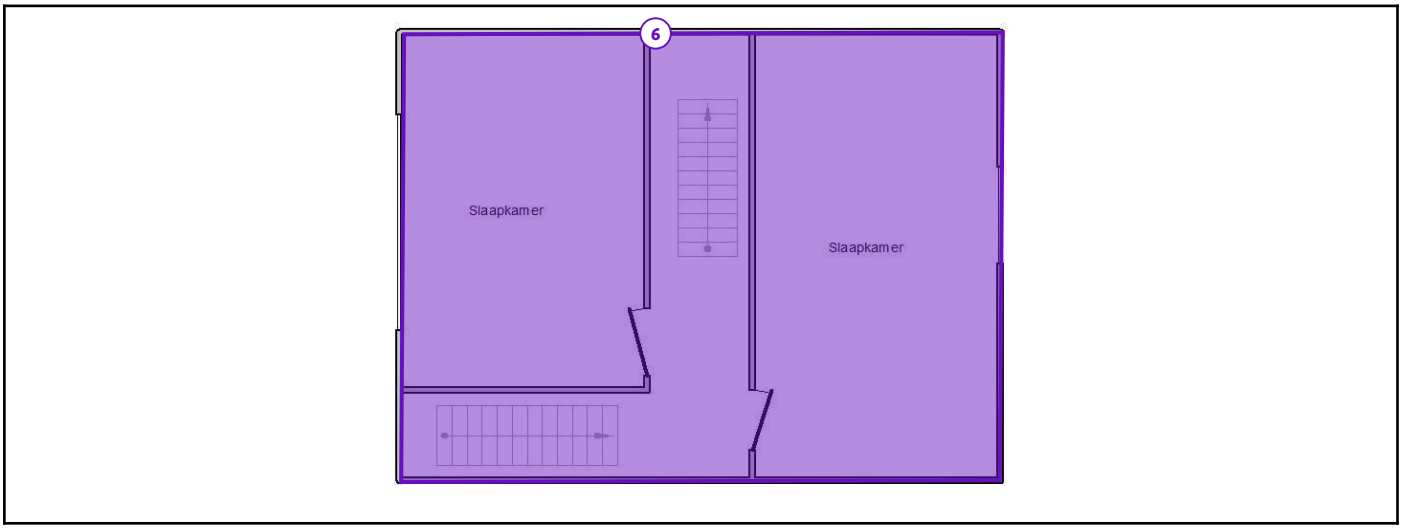
Plan 1.9: NIV+1 plafonds

Beschrijving	Type	Actie
6. Plafonds in divers niet-asbestverdacht materiaal	Advies	-

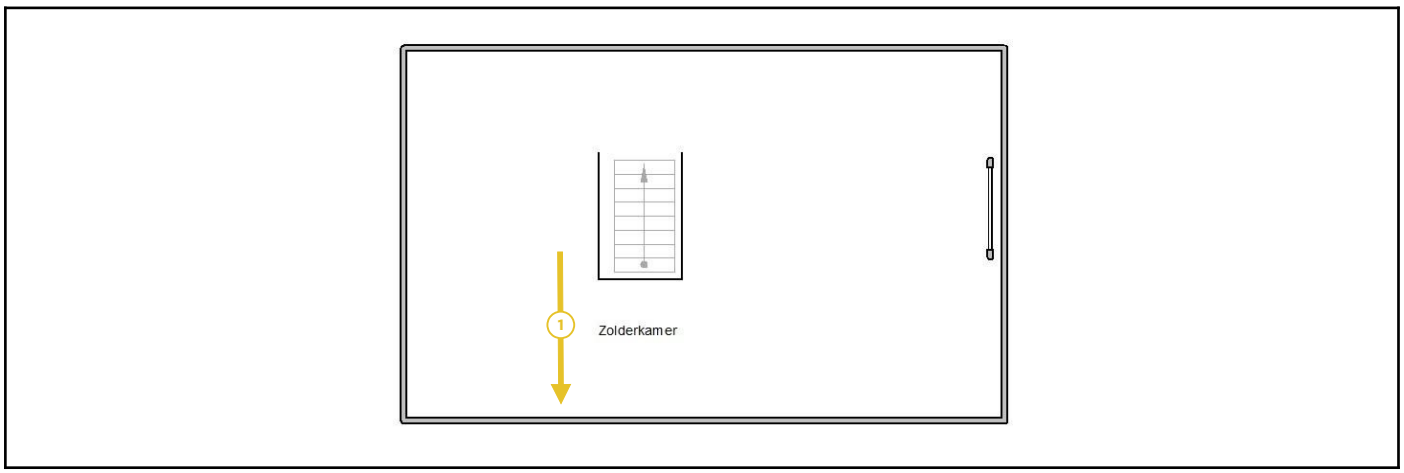
Plan 1.10: GRONDPLAN ZOLDER

Beschrijving	Type	Actie
1. Bakeliet schakelaar op zolder	Asbestmateriaal	Zorgvuldig beheren

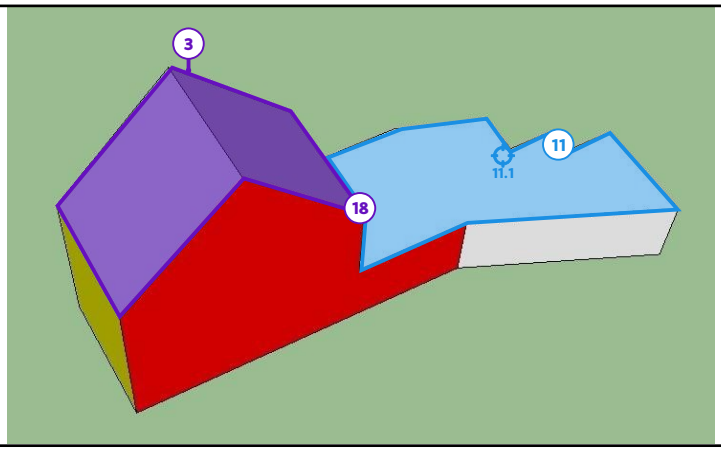
Plan 1.11: PLAN 3D

Beschrijving	Type	Actie
3. Schoorsteen te hoog	Beperking	-
11. Roofing op plat dak	Geen asbest	-
11.1 Code: S04	Puntmonster	-
18. Dakbedekking in pannen	Overige ruimte of materiaal	-

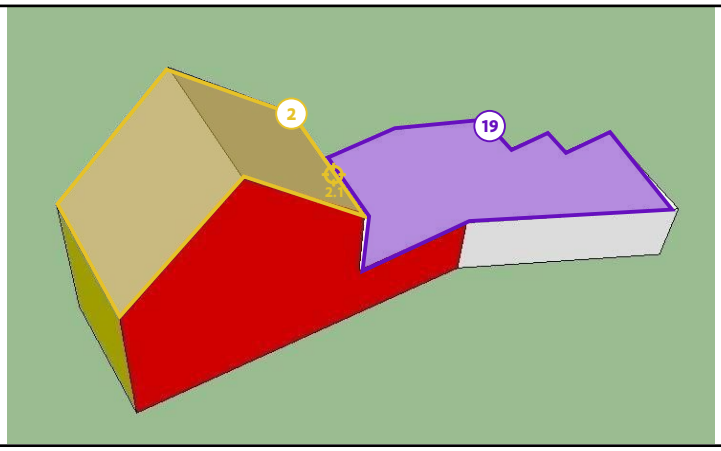
Plan 1.12: PLAN 3D kopie

Beschrijving	Type	Actie
2. Onderdakplaten woning in "Menuiserite"	Asbestmateriaal	Zorgvuldig beheren
2.1 Code: S03	Puntmonster	-
19. Onderdak niet inspecteerbaar	Overige ruimte of materiaal	-

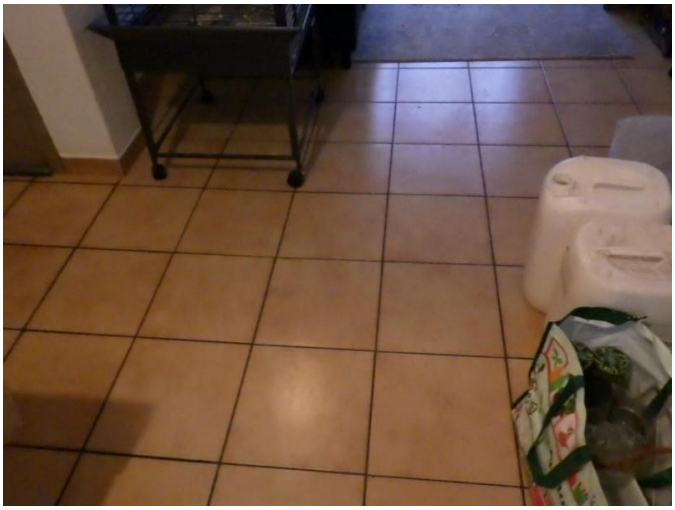
Fiche 4: Vloer in niet asbest-verdacht materiaal.

De vloer bestaat uit niet-asbestverdacht materiaal zoals natuursteen, keramische tegels, betontegels, geglazuurde tegels, laminaat, parket, vasttapijt, vinyl, balatum, OSB, massief hout, ...

Na een grondige visuele inspectie waren er geen beschadigingen.

Dit is geen destructieve inventaris zodat de lijmlaag niet vastgesteld kon worden

Indien er bij werken toch verdacht materiaal tevoorschijn komt, (hetzij een verdachte lijm of een andere bevloering) moet er een staal genomen worden.

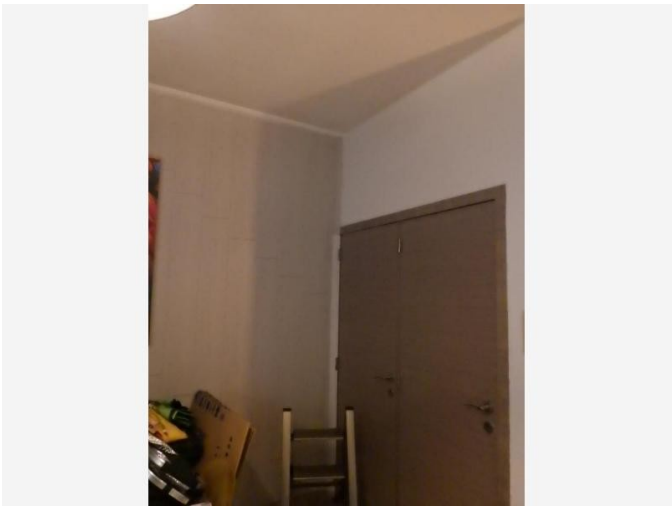
Fiche 12: Pleister plafond

Geen asbest

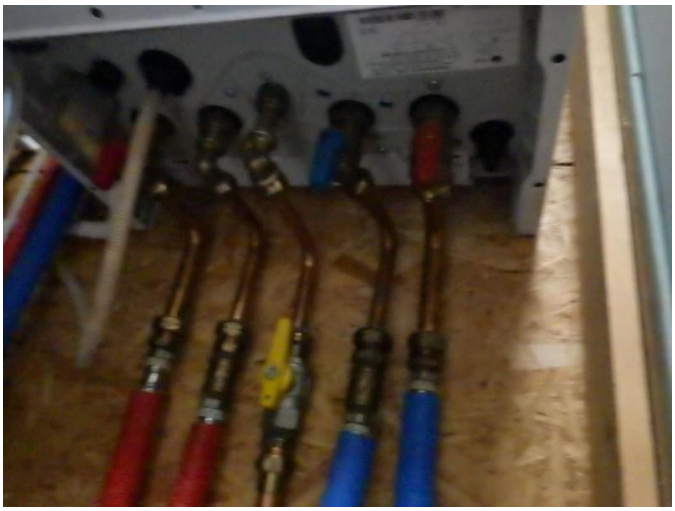
Fiche 22: Leidingisolatie niet aanwezig	Er is geen leidingisolatie aanwezig op de geïnspecteerde, toegankelijke constructies op het perceel. De asbestdeskundige heeft tijdens de niet-destructieve, visuele inspectie vastgesteld dat er geen leidingisolatie aanwezig is. Opmerking: Aangezien het onderzoek niet-destructief is uitgevoerd conform het Inspectieprotocol, kan de aanwezigheid van leidingisolatie in de niet-toegankelijke ruimtes niet worden uitgesloten. Indien er in dit attest onderzoeksbeperkingen zijn (bijvoorbeeld over verborgen/niet-toegankelijke constructies), is de raadpleging van de bijgevoegde beperkingsfiche essentieel voor een volledig inzicht in de niet geïnspecteerde zones, waarbij dus ook de aanwezigheid van een stookketel in die constructies niet kan worden uitgesloten. Indien er in de toekomst werken gepland zijn, is het raadzaam om eerst een bijkomend destructief onderzoek te laten uitvoeren.	Plan 1.2: GRONDPLAN BENEDEN
