Asbestinventarisattest

Stationsstraat 28, 8870 Izegem

Attestnummer : **20261104-000509.000**
Uitgegeven op : **04.11.2026**
Geldig tot : **04.11.2036**

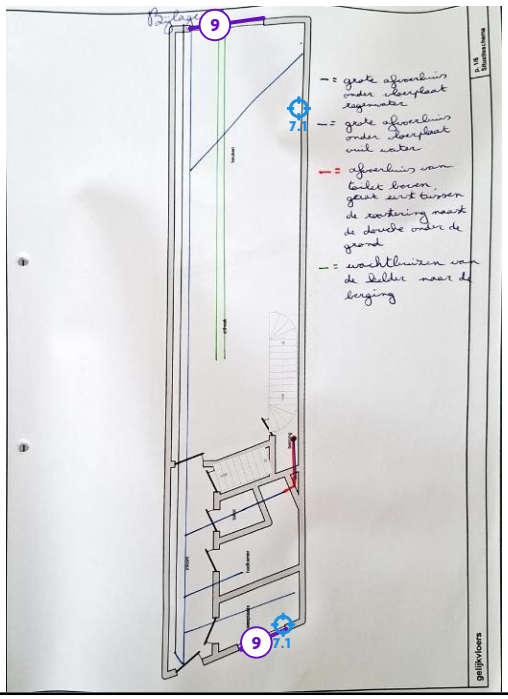
Plan 1.1: Gelijkvloers

Het plafond bestaat uit Gyproc
al de muren zijn bepleisterd

Beschrijving	Type	Actie
3. Pleisterwerk Plafond	Advies	-
7. Pleisterwerk	Geen asbest	-
7.1 Code: MM01	Mengmonster	-
9. Afdichtingsmateriaal aan schrijnwerk - niet verdacht	Overige ruimte of materiaal	-

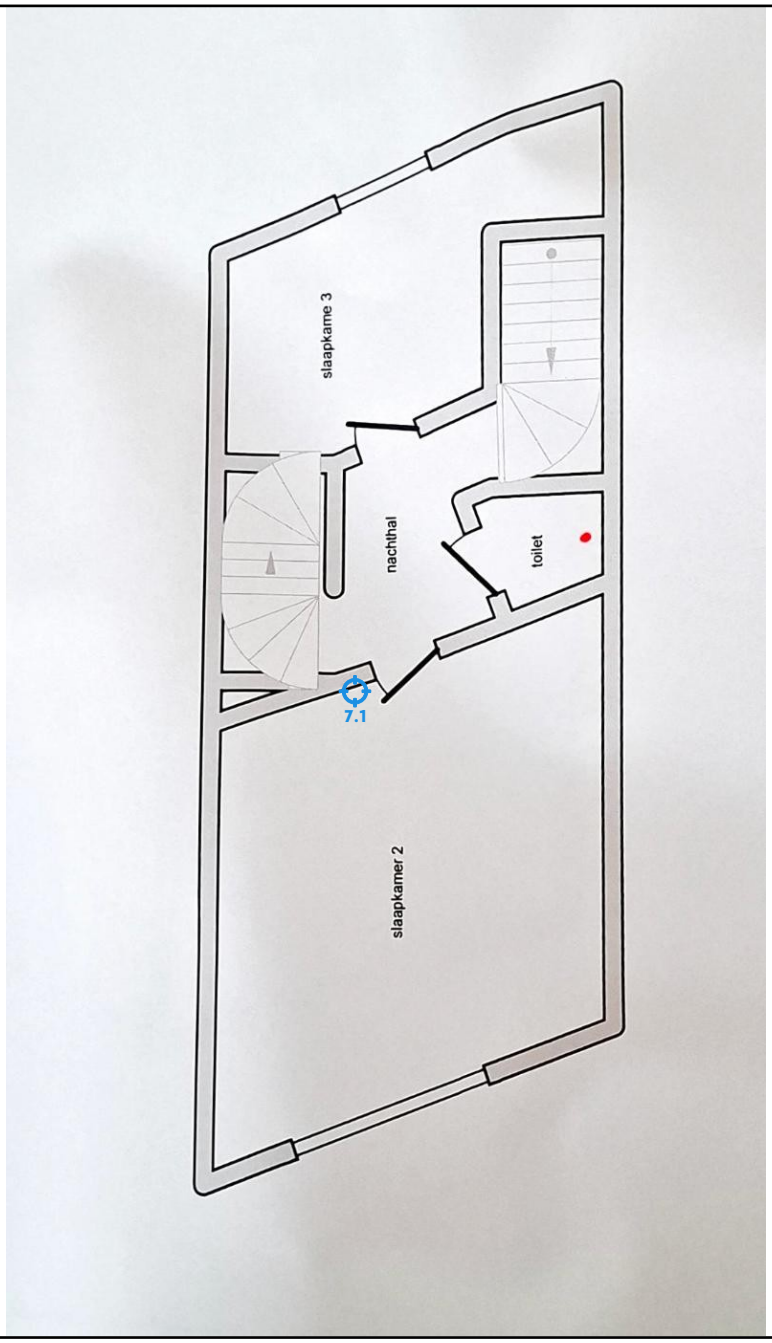
Plan 1.3: 1st verdiep

Beschrijving	Type	Actie
7. Pleisterwerk	Geen asbest	-
7.1 Code: MM01	Mengmonster	-

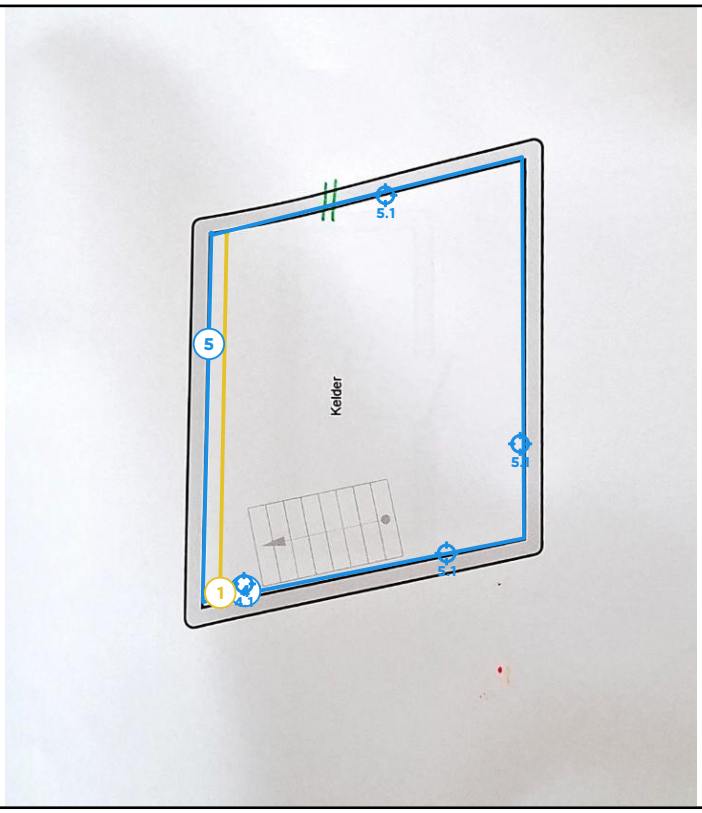
Plan 1.5: Kelder

Beschrijving	Type	Actie
1. Asbest cement buis kelder	Asbestmateriaal	Zorgvuldig beheren
4. Stroomtoevoer	Geen asbest	-
4.1 Code: MM03	Puntmonster	-
5. Crepi kelder	Geen asbest	-
5.1 Code: MM02	Mengmonster	-

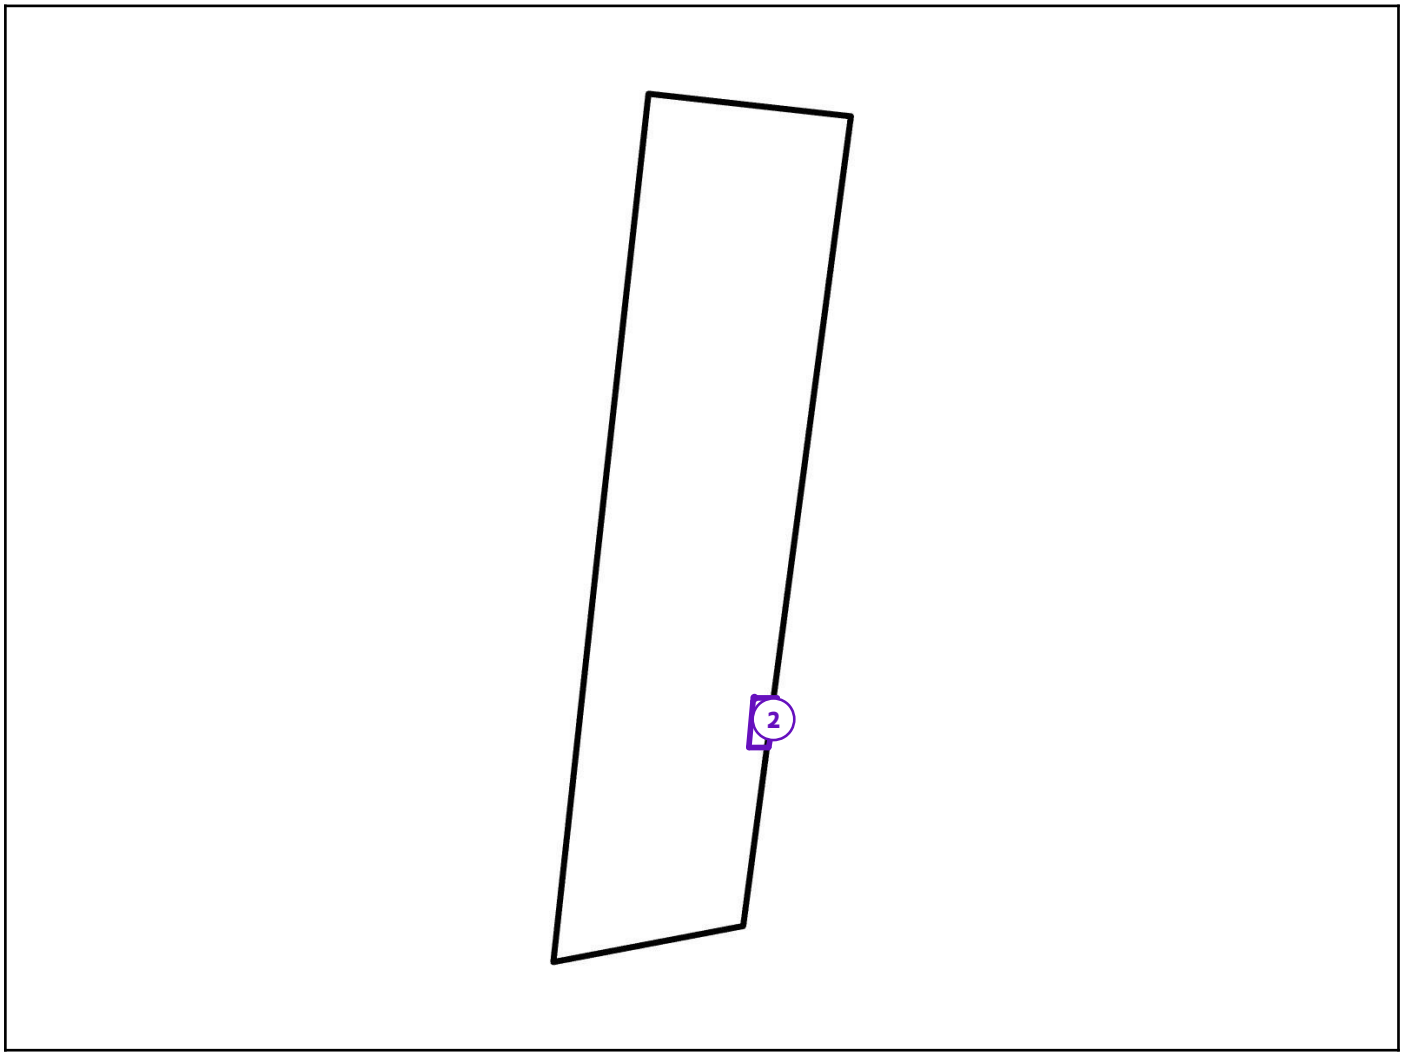
Plan 1.6: Hoofdgebouw plan

Beschrijving	Type	Actie
2. Rookgaskanaal	Beperking	-

Reden: Het te onderzoeken materiaal situeert zich hoger dan 3,50 m te rekenen vanaf een veilige ondergrond

Uitleg van de asbestdeskundige: Het rookgaskanaal situeert zich hoger dan 3,50 m te rekenen vanaf een veilige ondergrond. Een veilige visuele inspectie en eventuele monsternames waren tijdens de inventarisatie niet mogelijk zonder bijkomende middelen voor werken op hoogte (hoogwerker, steiger of collectieve valbeveiliging), die niet voorzien zijn binnen een niet-destructieve inventarisatie conform de Welzijnswet. De aan- of afwezigheid van asbestverdachte materialen kon daardoor niet worden vastgesteld. Tot het tegendeel bewezen is, moet het rookgaskanaal als mogelijk asbesthoudend beschouwd worden. Voorafgaand aan werken aan of verwijdering van het rookgaskanaal dient bijkomend onderzoek te gebeuren, zodra het materiaal veilig bereikbaar is.

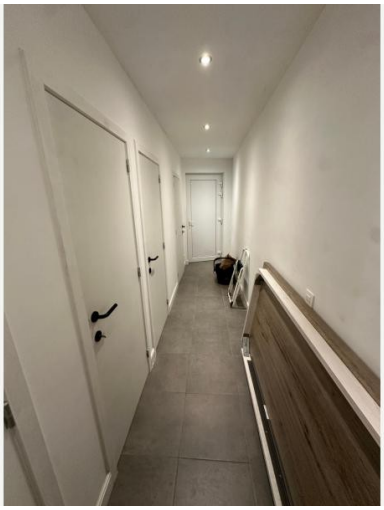
Fiche 3: Pleisterwerk Plafond

Het plafond doorheen de woning bestaat uit gyproc.

Basis voor advies	De asbestdeskundige beoordeelt het materiaal als niet-asbestverdacht.
Primaire drager	Plafond
