Asbestinventarisattest

Sportlaan 22, 8810 Lichtervelde

Attestnummer : **20261110-000112.000**
Uitgegeven op : **10.11.2026**
Geldig tot : **10.11.2036**

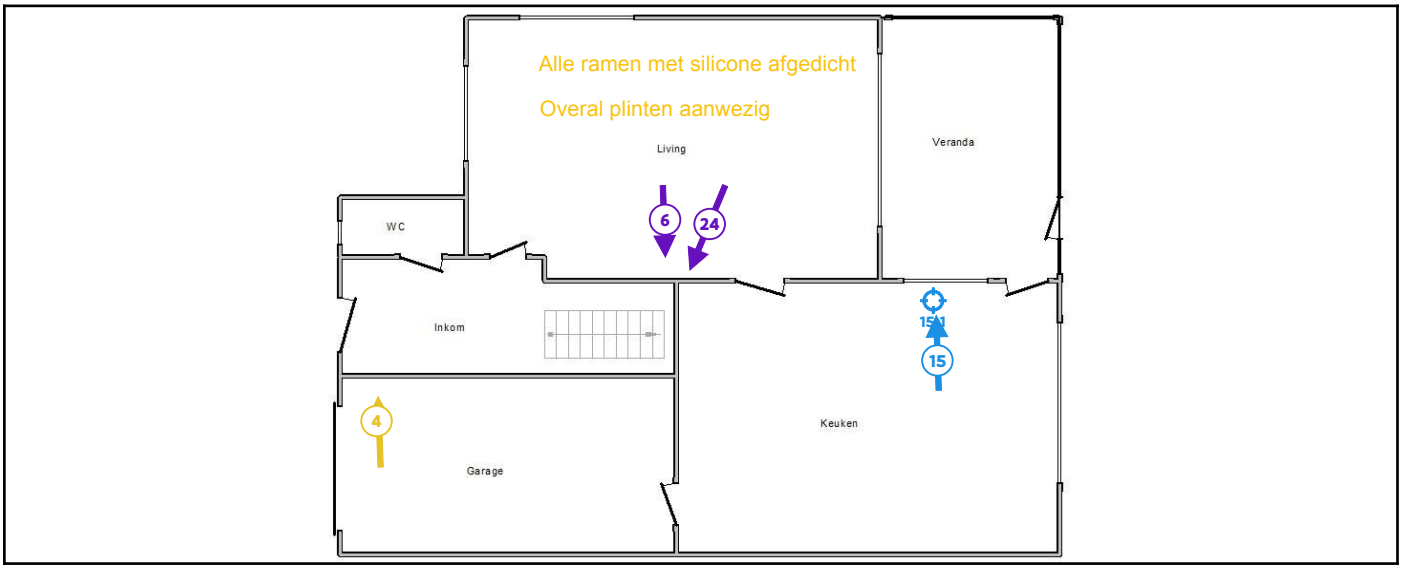
Plan 1.1: GRONDPLAN BENEDEN

Beschrijving	Type	Actie
4. Bakeliet Elektriciteitsteller	Asbestmateriaal	Zorgvuldig beheren
6. Koord aan kachel uit kunststof.	Advies	-
10. Lijm achter plinten	Advies	-
15. Coating onderaan spoelbak keuken	Geen asbest	-
15.1 Code: S07	Puntmonster	-
18. Afdichtingsmateriaal aan schrijnwerk in silicone	Overige ruimte of materiaal	-
24. Rookgaskanaal niet waarneembaar	Overige ruimte of materiaal	-

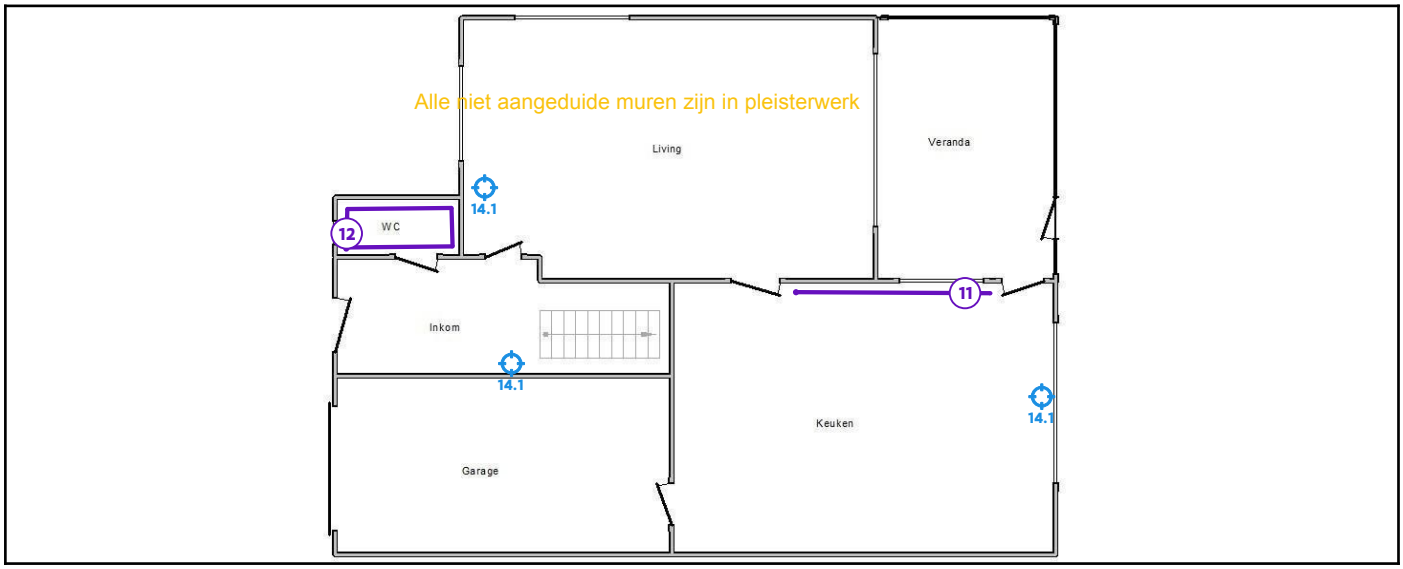
Plan 1.3: NIV+0 muren

Beschrijving	Type	Actie
11. Lijm achter faiencetegels keuken	Advies	-
12. Lijm achter faiencetegels WC	Advies	-
14. Pleister muren.	Geen asbest	-
14.1 Code: S01	Mengmonster	-

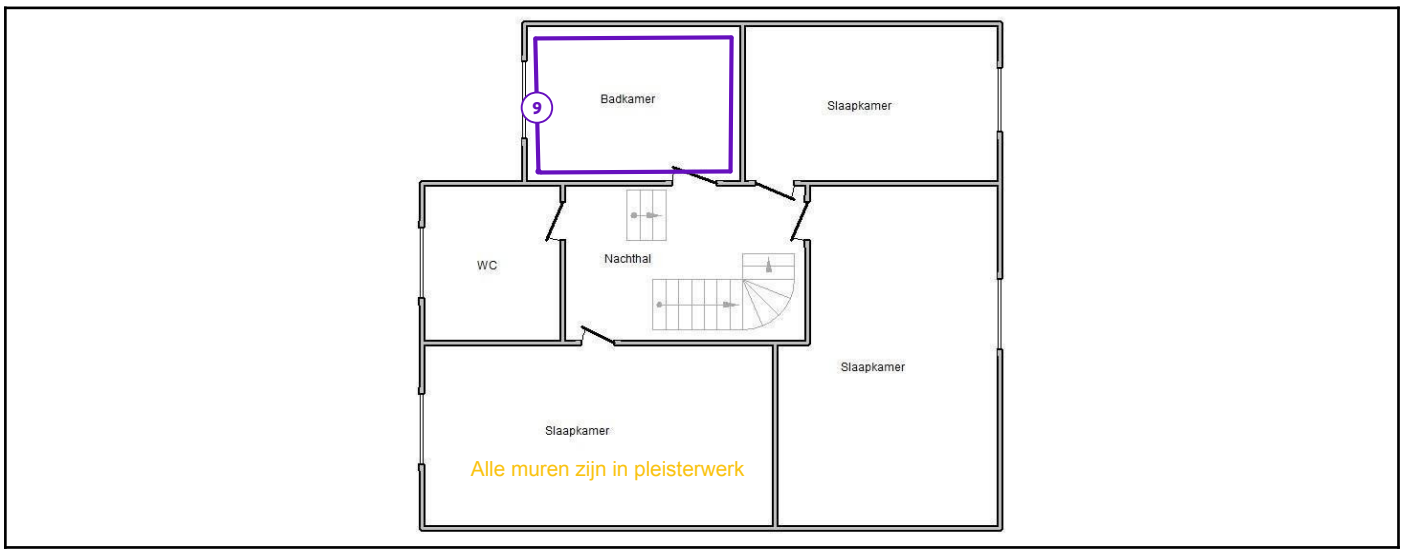
Plan 1.7: NIV+1 muren

Beschrijving	Type	Actie
9. Lijm achter faiencetegels badkamer	Advies	-
14. Pleister muren.	Geen asbest	-

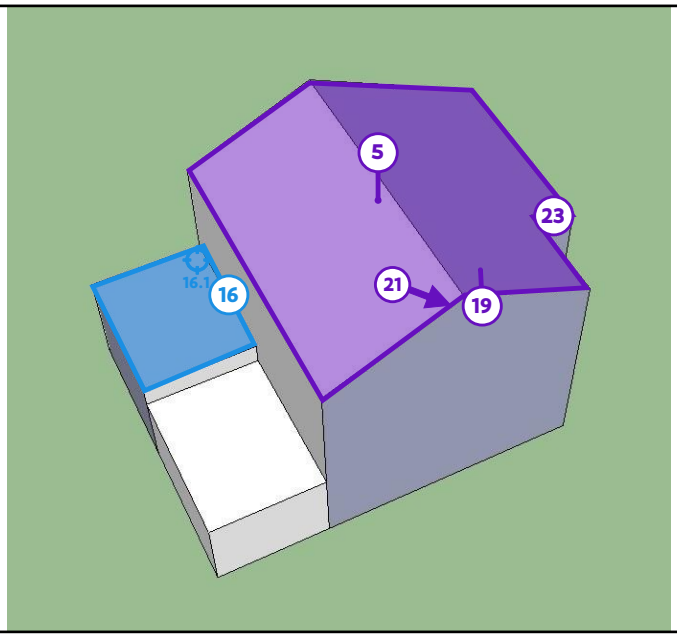
Plan 1.9: PLAN 3D

Beschrijving	Type	Actie
5. Schoorsteen midden op het dak te hoog	Beperking	-
16. Roofing op plat dak boven keuken	Geen asbest	-
16.1 Code: S04	Puntmonster	-
19. Rookgaskanaal van een condenserende ketel	Overige ruimte of materiaal	-
21. Stookketel > 2001	Overige ruimte of materiaal	-
23. Dakbedekking in pannen	Overige ruimte of materiaal	-

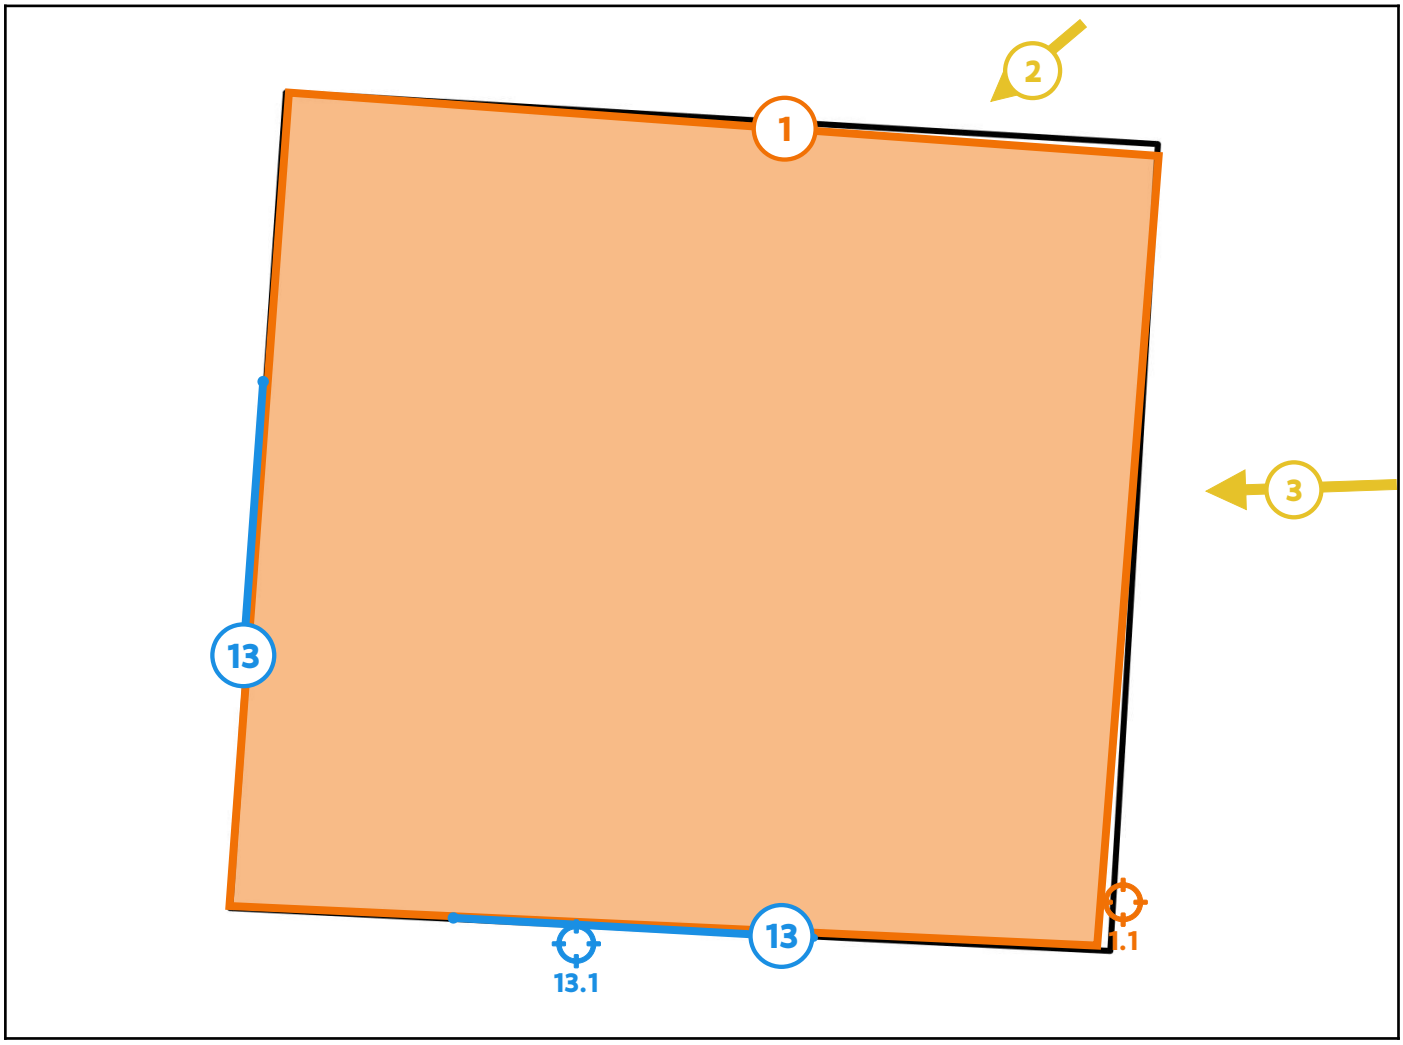
Plan 3.1: Tuinhuis plan

Beschrijving	Type	Actie
1. Golfplaten dak op tuinhuis	Asbestmateriaal	Verwijderen
1.1 Code: S08	Puntmonster	-
2. Bakeliet stopcontact aan zijkant tuinhuis	Asbestmateriaal	Zorgvuldig beheren
3. Bakeliet schakelkast op achterkant tuinhuis	Asbestmateriaal	Zorgvuldig beheren
13. Mastiek aan ramen tuinhuis	Geen asbest	-
13.1 Code: S05	Puntmonster	-

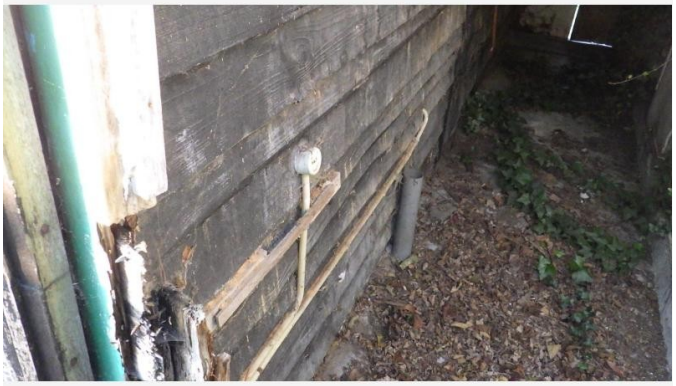
Fiche 2: Bakeliet stopcontact aan zijkant tuinhuis

Conclusie

Het asbestmateriaal valt onder de mijlpaal van 2040.

Eindbeoordeling materiaalrisico	Laag materiaalrisico en/of verlaagde kans op vezelvrijgave
Opmerking	Bijkomend onderzoek is aan te raden (extra staalname). Dit om het type asbest te kunnen bepalen. Als dit na een laboanalyse niet asbesthoudend blijkt te zijn zal dit renovatiekosten uitsparen. Zonder staalname zijn we als deskundige verplicht om crocidoliet te selecteren. Als het materiaal enkel chrysotiel bevat, dan heeft dit een lagere materiaalscore en kan dit leiden tot een beter verslag.

Gebondenheid	Categorie 1: hechtgebonden in oorsprong
Asbestsoort (vezeltype)	Crocidoliet aanwezig
Asbestconcentratie	Laag (< 50%)
Afschermingsgraad van het gehele materiaal	Geheel of deels vrij aan de binnenlucht, maar geen contact met binnenluchtstromen
Toestand van het materiaal	Onbeschadigd, niet verweerd

Zorgvuldig beheren

- Zorg voor een veilig beheer. Vermijd het beschadigen van het asbestmateriaal. Controleer de toestand jaarlijks op wijzigingen.
- Voer bijkomende staalname(s) uit.

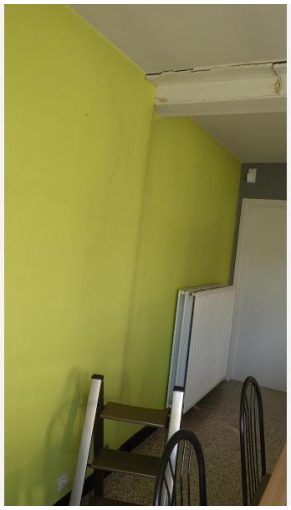
Fiche 17: Pleister plafond

Geen asbest
