Asbestinventarisattest

Stationsdreef 146/17, 8800 Roeselare

Attestnummer : **20221216-000223.000**
Uitgegeven op : **16.12.2022**
Geldig tot : **16.12.2032**

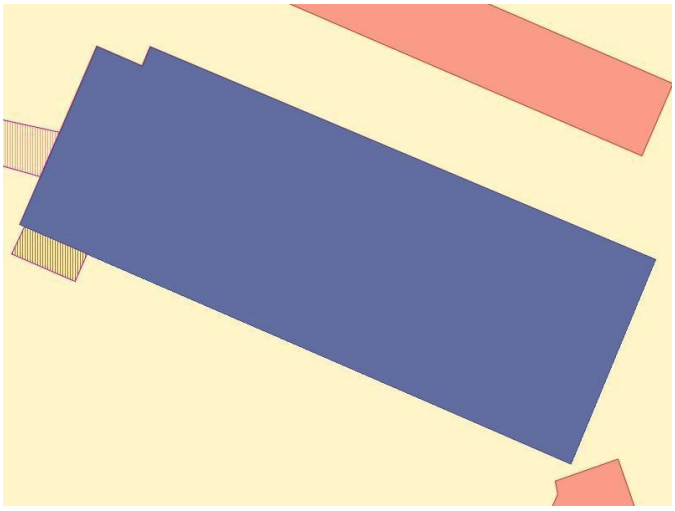
Zone 1: Hoofdgebouw

1 Asbestmateriaal

0 Beperking

0 Uitsluiting

1 Advies

1 Geen asbest

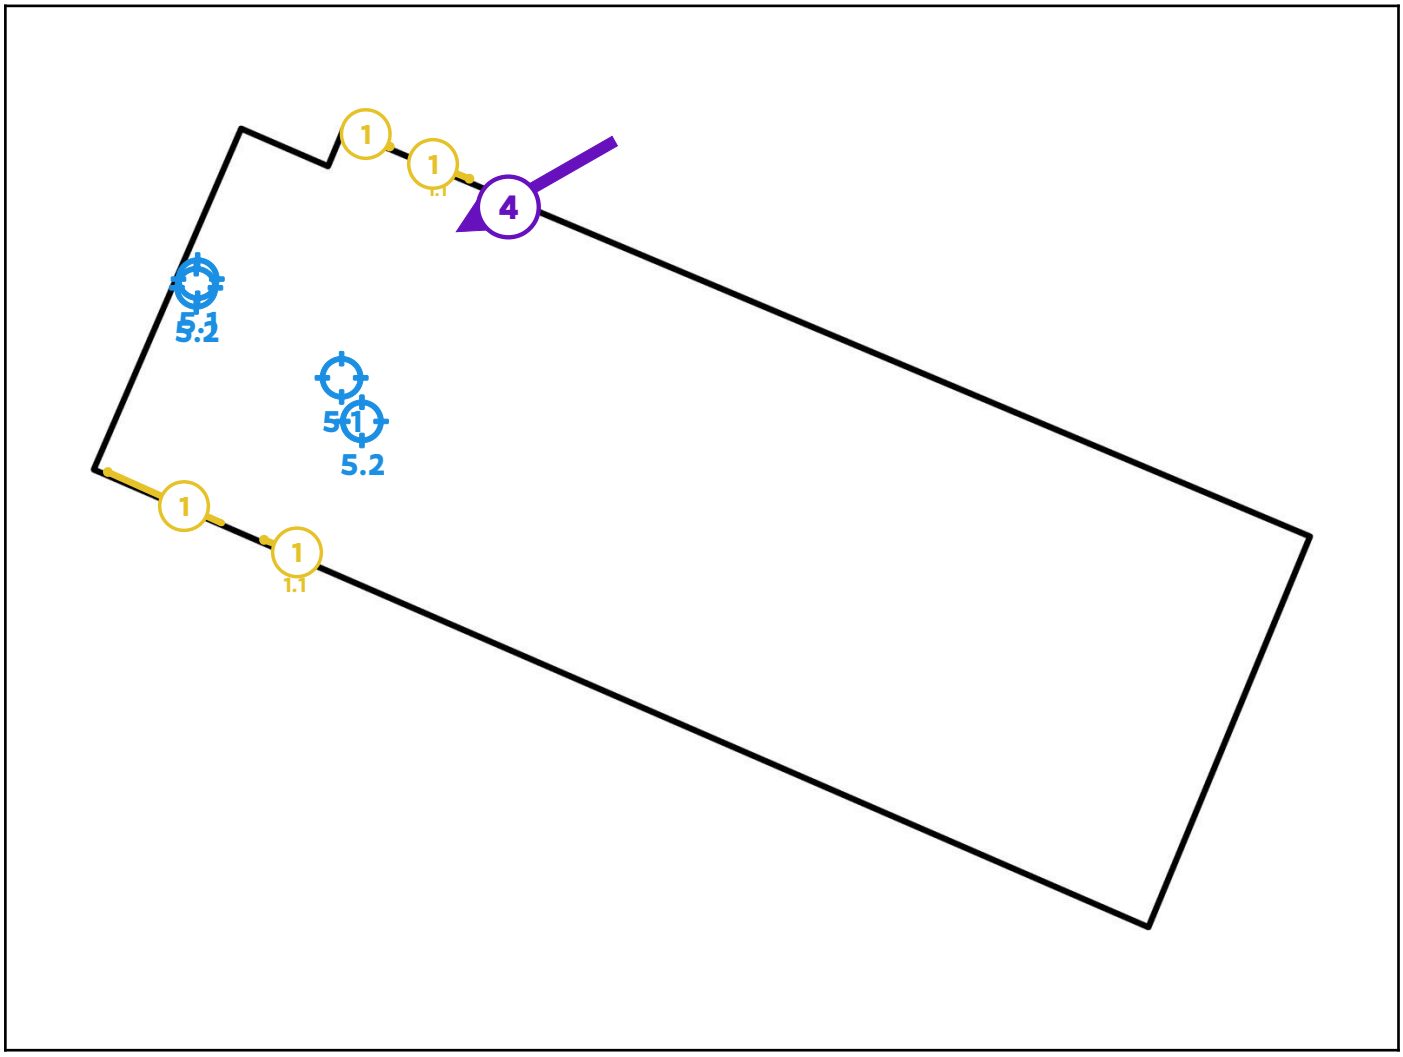
Plan 1.1: Hoofdgebouw plan 5de verdieping

Beschrijving	Type	Actie
1. A3 mastiek ramen	Asbestmateriaal	Zorgvuldig beheren
1.1 Code: A3 mastiek	Mengmonster	-
4. Vinylvloer onder laminaatvloer	Advies	-
5. A1 a2 pleisterwerk muren en plafonds	Geen asbest	-
5.1 Code: A1 pleister muren	Mengmonster	-
5.2 Code: A2 pleister plafonds	Mengmonster	-

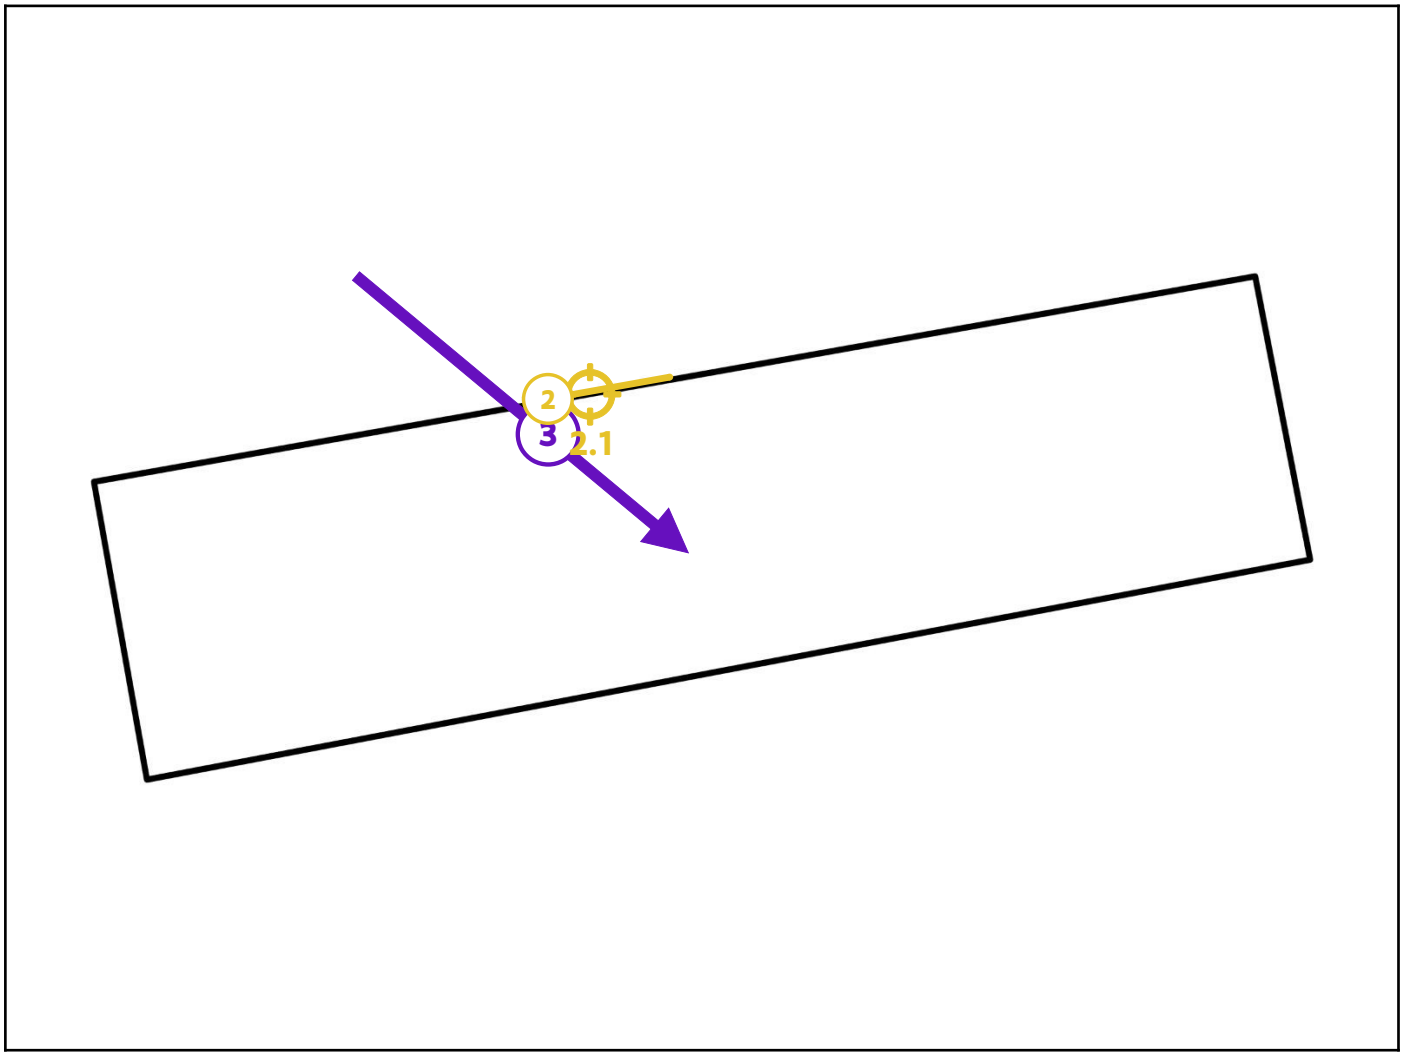
Plan 2.1: Bijgebouw plan garages

Beschrijving	Type	Actie
2. A4 mastiek garagepoort	Asbestmateriaal	Zorgvuldig beheren
2.1 Code: A4 mastiek garage	Puntmonster	-
3. Roofing op plat dak garages	Advies	-

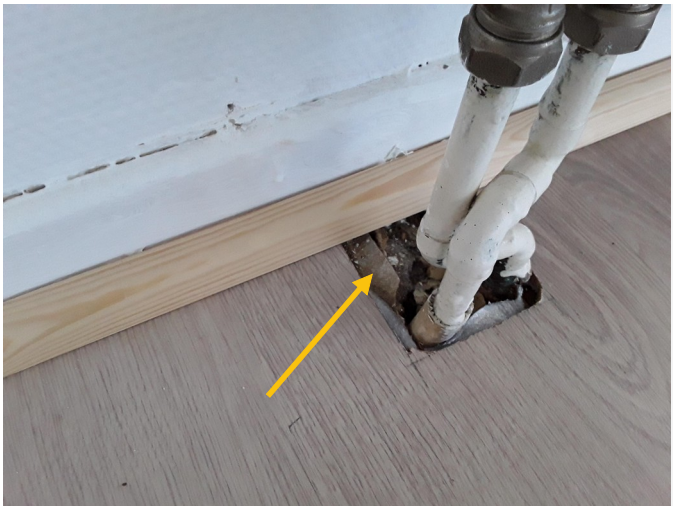
Fiche 4: Vinylvloer onder laminaatvloer

Vloerzeil onder laminaat vloer zichtbaar bij opening, vermoedelijk doorlopen in rest van appartement. Niet asbestverdacht.

Identificatiemethode	Vaststelling & expertise (niet-asbestverdacht)
Primaire drager	Vloer
(Asbest)materiaal	Prefab - afwerking - Vloerzeil
Bindmiddel	Karton - papier - viltachtig
Gebondenheid bindmiddel	Niet-hechtgebonden
