Asbestinventarisatetest

Gudrunplein 2, 8870 Izegem

Attestnummer : 20230324-000630.000

Uitgegeven op : 24.03.2023

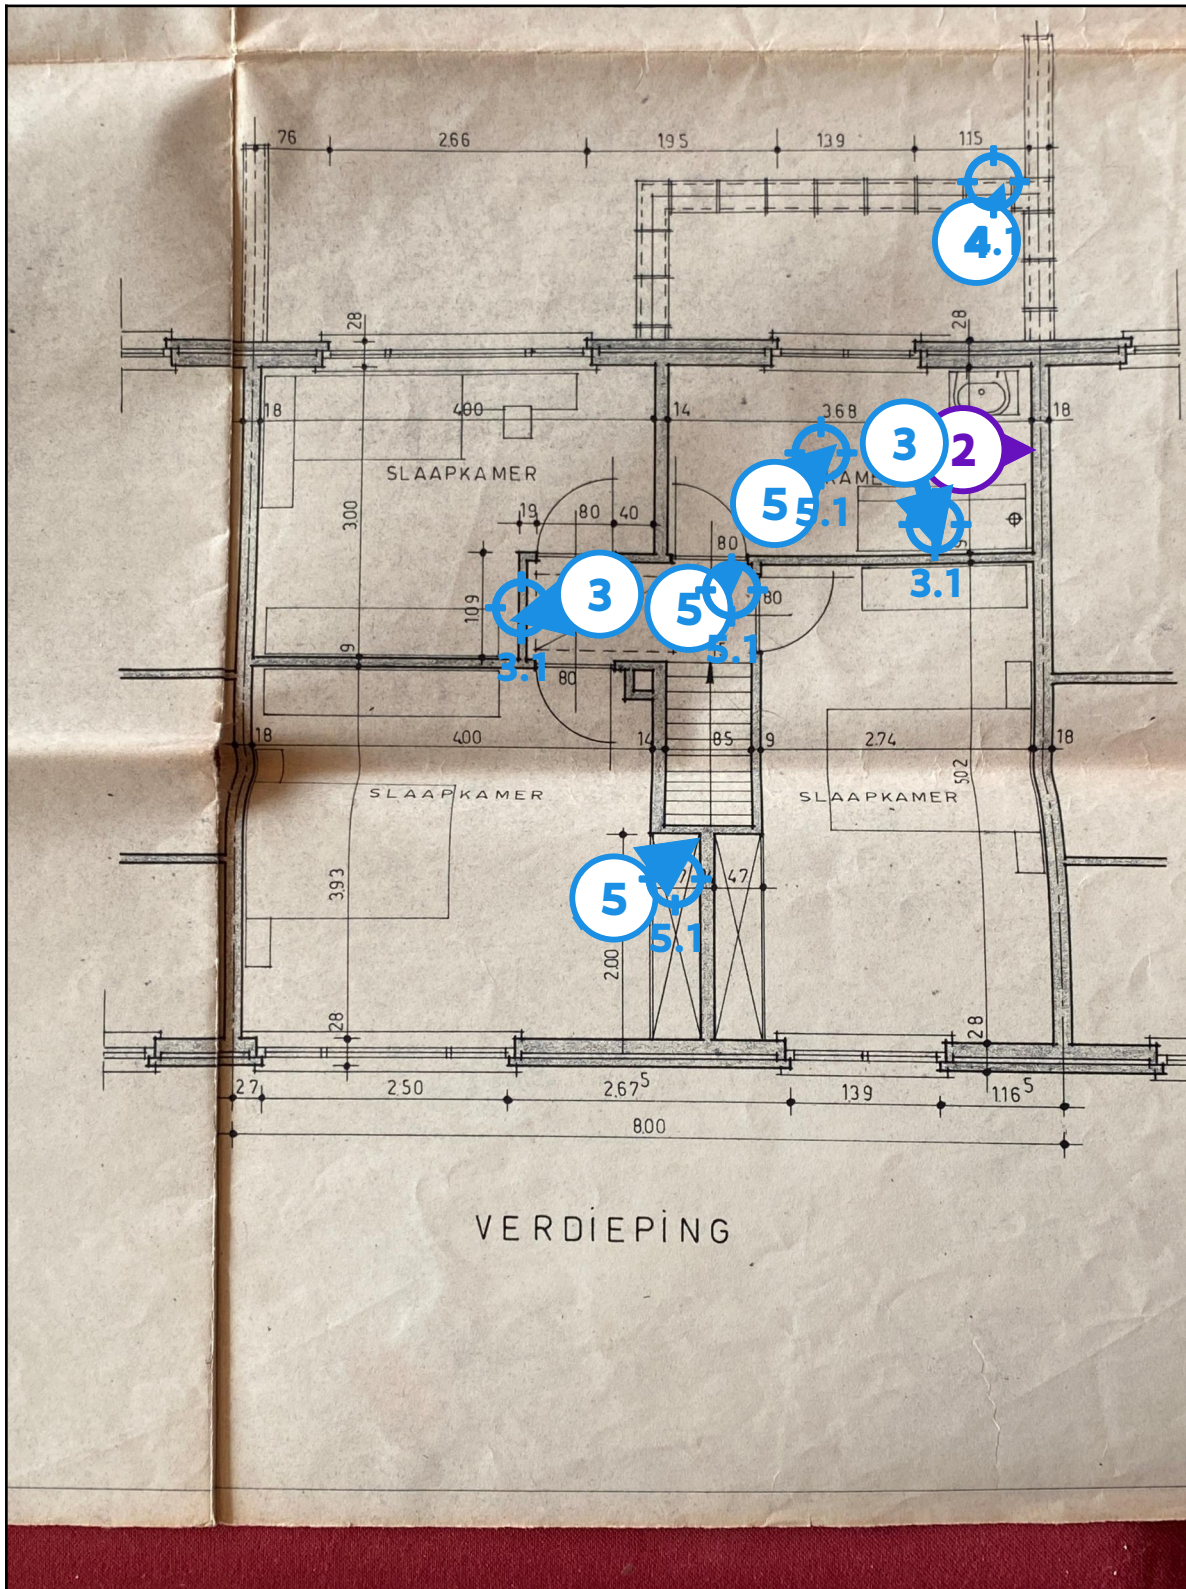
Plan 1.2: 1ste verdieping

2. tegellijn achter faiencetegels in badkamer keuken	Advies	-
3. Pleisterwerk muur living hall badkamer	Geen asbest	-
3.1 Code: BALBO230316-1	Mengmonster	-
4. roofing plat dak	Geen asbest	-
4.1 Code: BALBO230316-3	Puntmonster	-
5. Pleisterwerk plafond slaapkamer hall badkamer	Geen asbest	-
5.1 Code: BALBO230316-2	Mengmonster	-
