Asbestinventarisatetest

Izegemsestraat 15, 8800 Roeselare

Attestnummer : 20241007-000032.000

Niet-asbestveilig

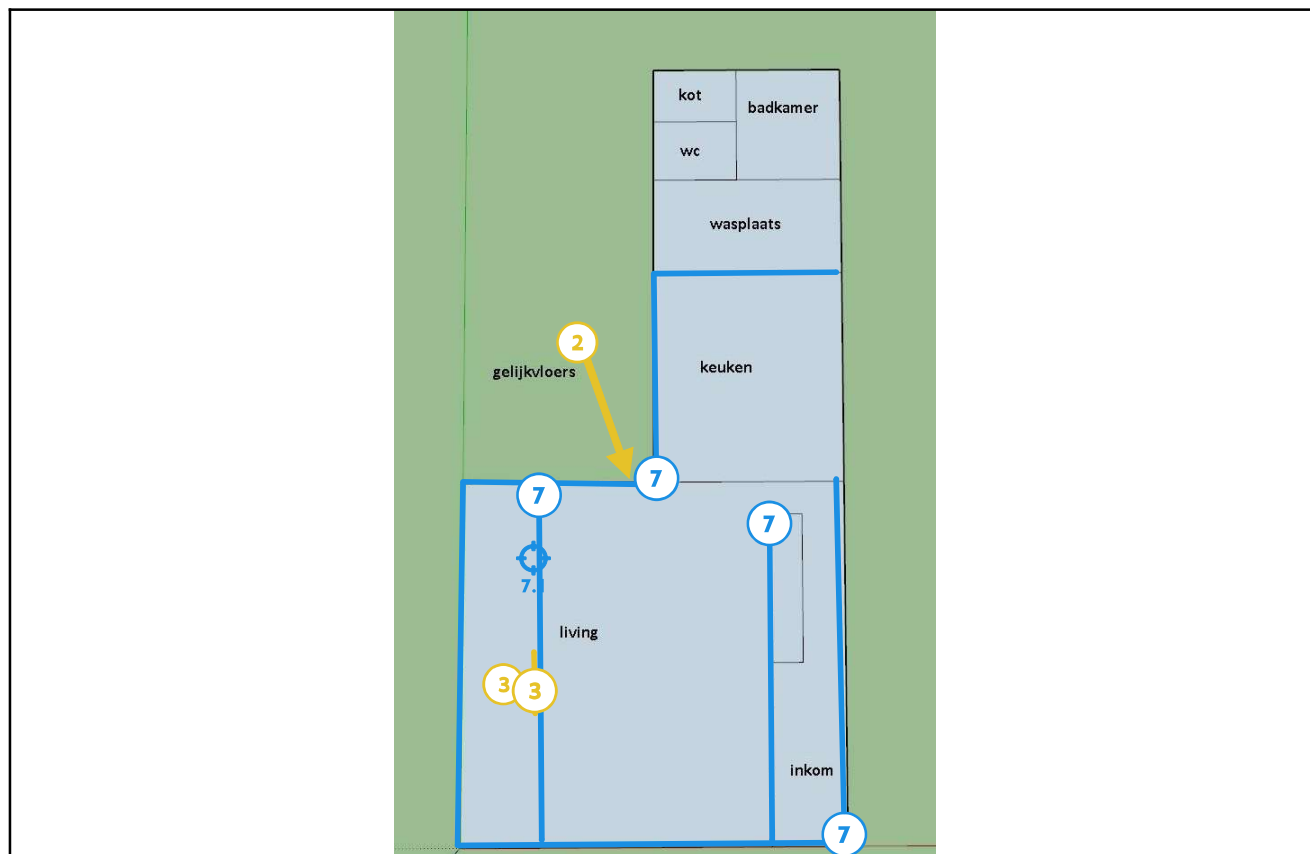
Plan 1.1: gelijkvloers

Beschrijving	Type	Actie
2. bakeliet schakelmateriaal/behuizing	Asbestmateriaal	Zorgvuldig beheren
3. bakeliet schakelmateriaal/ elektriciteit	Asbestmateriaal	Zorgvuldig beheren
7. pleisterwerk muren	Geen asbest	-
7.1 Code: M01	Mengmonster	-

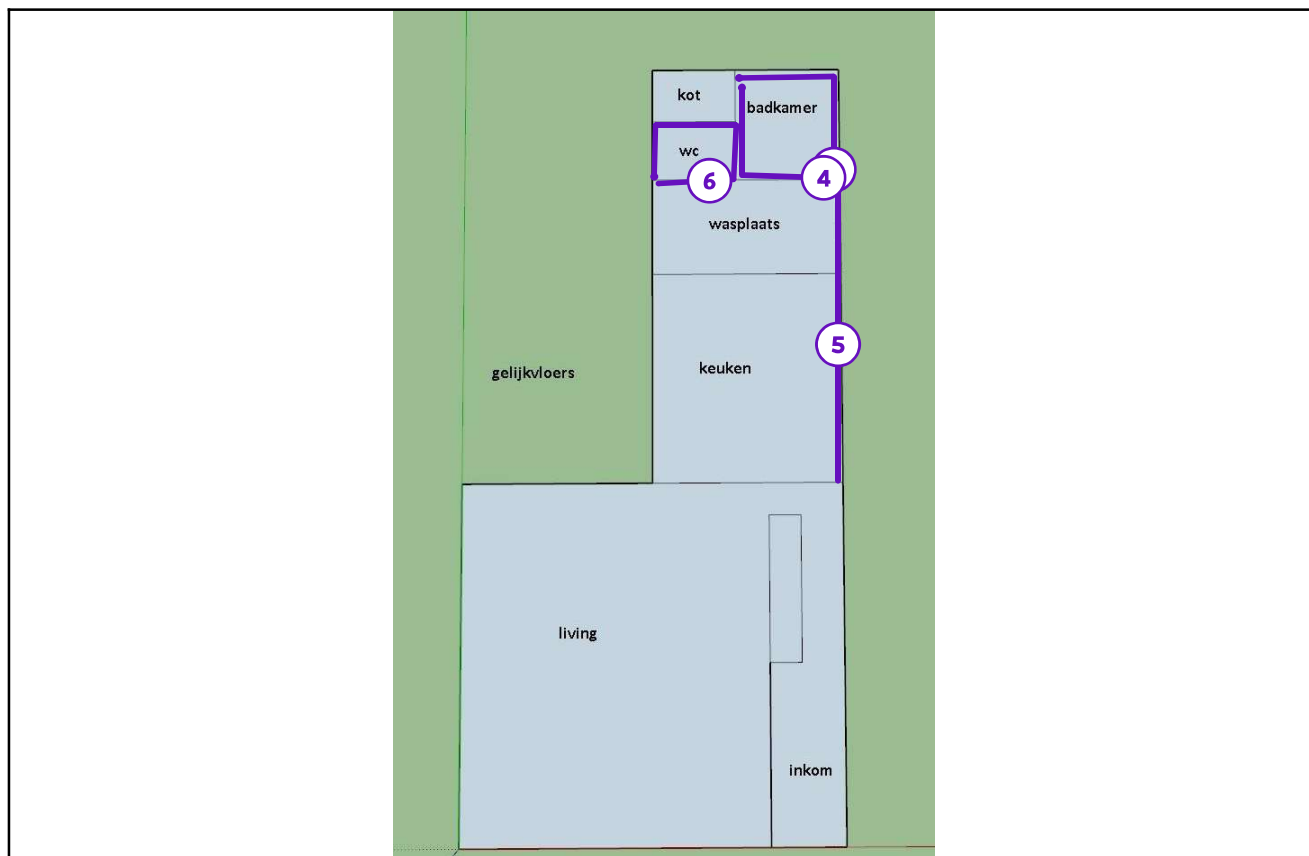
Plan 1.2: gelijkvloers

Beschrijving	Type	Actie
4. tegelijm fiances badkamer	Advies	-
5. Pleisterwerk achter gyproc platen	Advies	-
6. tegelijm fiances wc	Advies	-

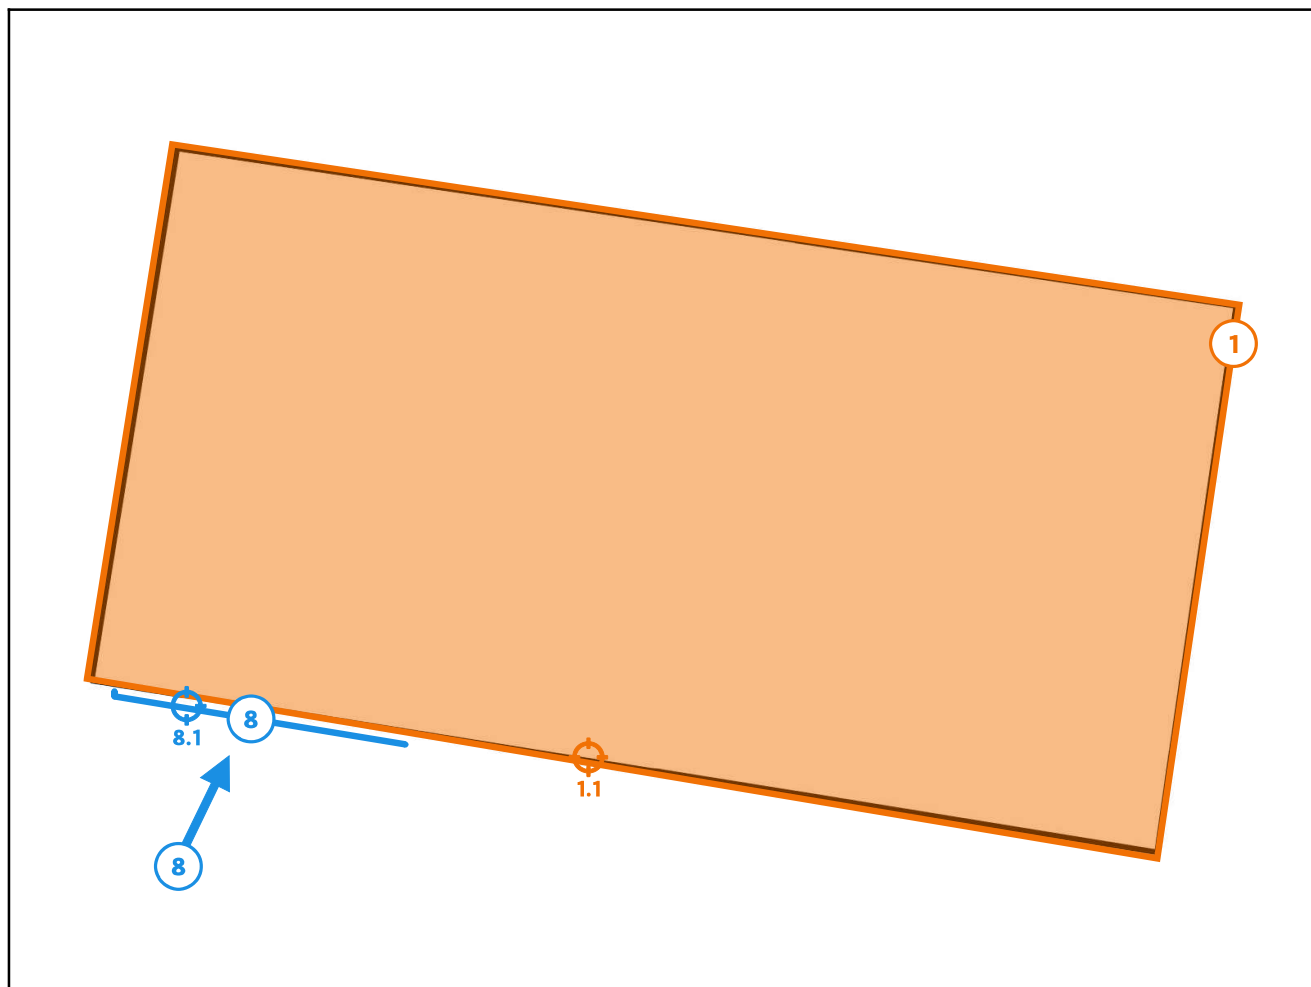
Plan 2.1: Tuinhuis plan

Beschrijving	Type	Actie
1. golfplaten tuinhuis	Asbestmateriaal	Verwijderen
1.1 Code: M03	Puntmonster	-
8. Mastiek rond enkel glas	Geen asbest	-
8.1 Code: M04	Puntmonster	-
