# Asbestinventarisatetest

Negenhoekstraat 64, 8870 Izegem

Attestnummer : 20231108-000228.000

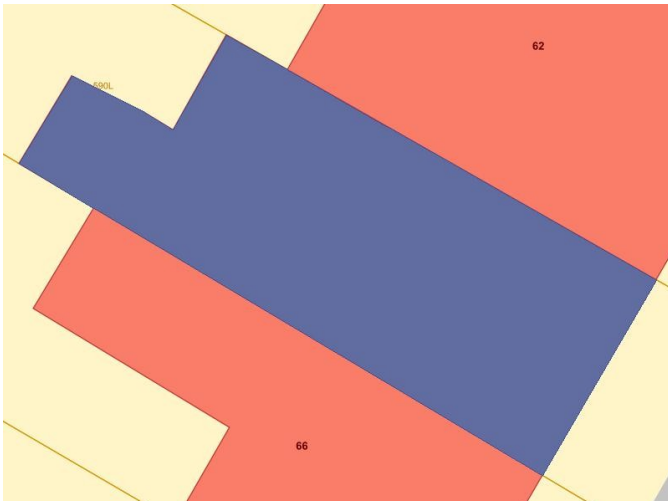
## Zone 1: Hoofdgebouw

Tijdens de inspectie vastgesteld:

- 3 Asbestmaterialen**
- 0 Beperkingen
- 0 Uitsluitingen
- 0 Roerende goederen
- 0 Puin, steenslag, (water)bodem
- 3 Adviezen**
- 5 Geen asbest**
