# Asbestinventarisat attest

Kalbergstraat 36, 8780 Oostrozebeke

Attestnummer : 20250224-000485.000

Uitgegeven op : 24.02.2025

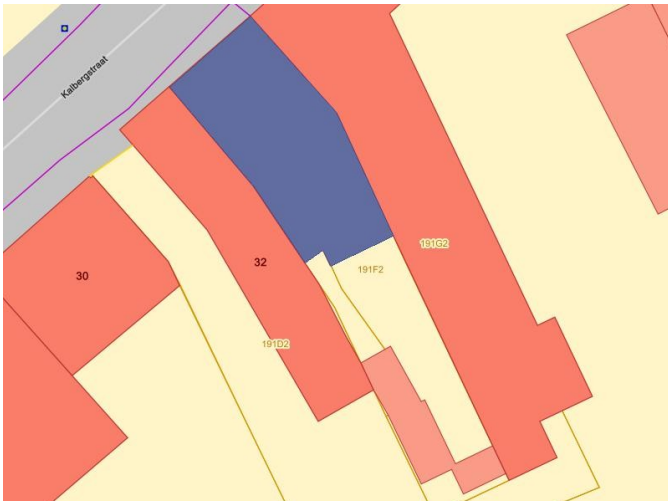
## Zone 1: Hoofdgebouw

- 0 Asbestmaterialen
- 0 Beperkingen
- 0 Uitsluitingen
- 0 Roerende goederen
- 0 Puin, steenslag, (water)bodem
- 4 Adviezen
- 1 Geen asbest

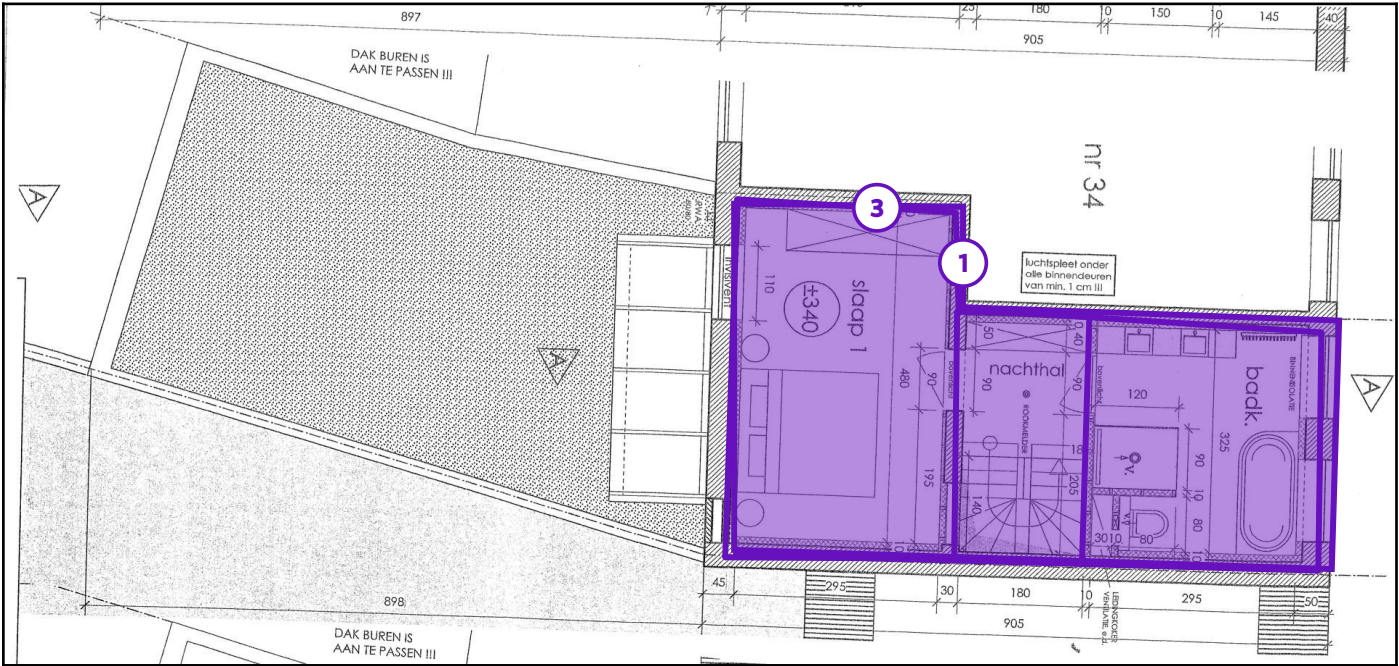
# Plan 1.2: Niv1

| Beschrijving | Type | Actie |
|---|---|---|
| 3. Voorzetwanden (gyproc/hout) | Advies | - |

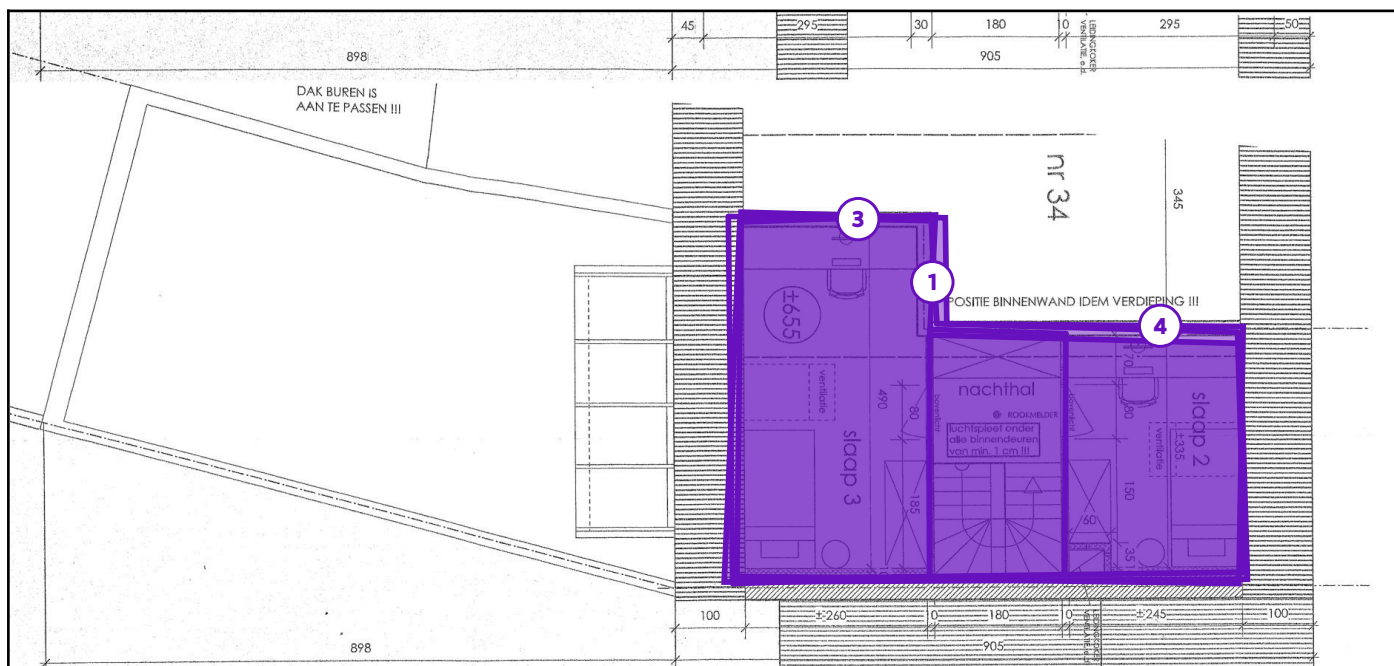
## Plan 1.3: Niv2

| Beschrijving | Type | Actie |
|---|---|---|
| 4. Kunststof onderdak | Advies | - |

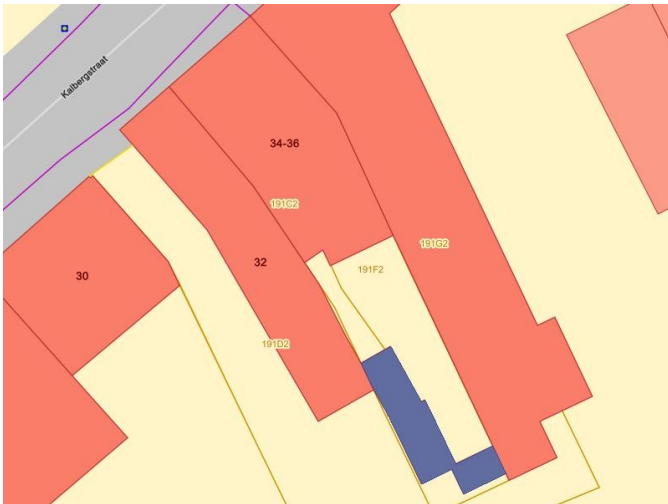
## Zone 2: Bijgebouw

- 0 Asbestmaterialen
- 0 Beperkingen
- 0 Uitsluitingen
- 0 Roerende goederen
- 0 Puin, steenslag, (water)bodem
- 0 Adviezen
- 0 Geen asbest

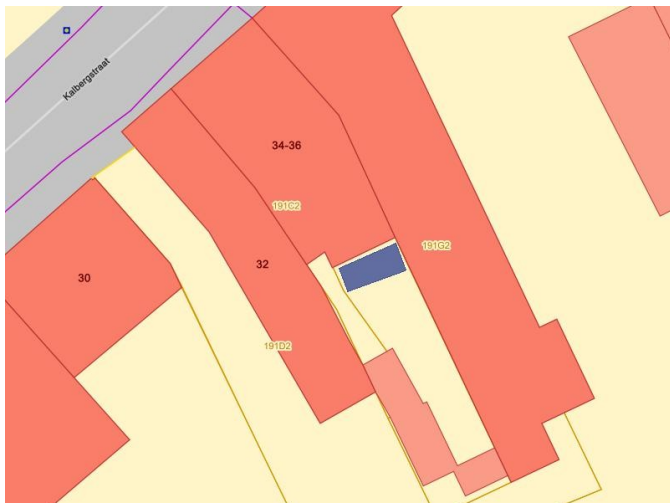
## Zone 3: Constructie

- 0 Asbestmaterialen
- 0 Beperkingen
- 0 Uitsluitingen
- 0 Roerende goederen
- 0 Puin, steenslag, (water)bodem
- 0 Adviezen
- 0 Geen asbest
