# Asbestinventarisatetest

Roterijstraat 4, 8780 Oostrozebeke

Attestnummer : 20250715-000271.000

Uitgegeven op : 15.07.2025

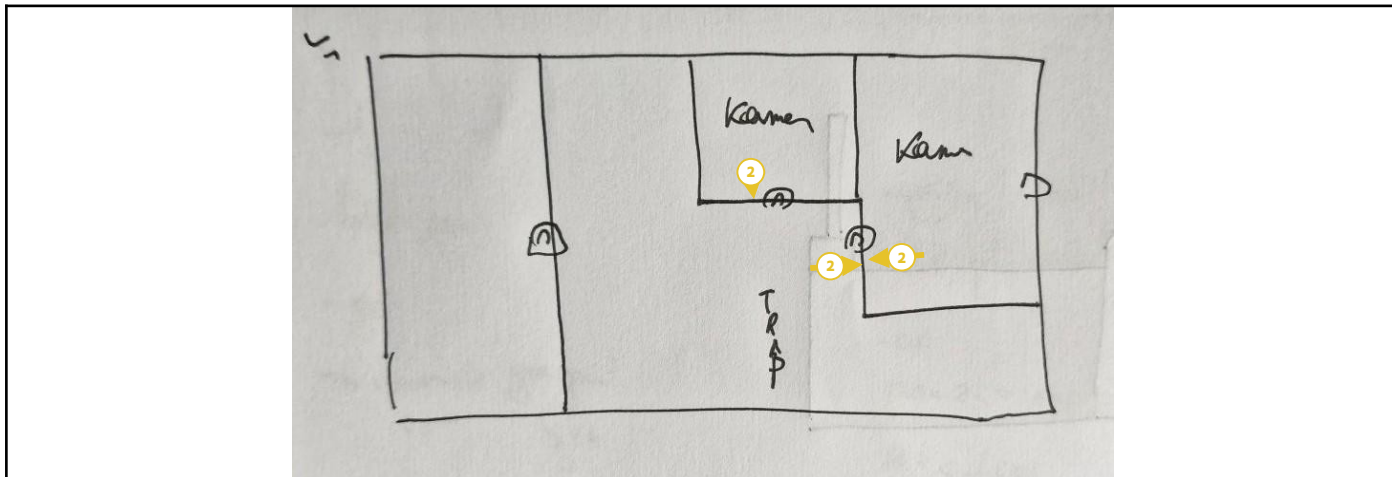
## Plan 1.4: 1ste verdieping

| Beschrijving | Type | Actie |
|---|---|---|
| 2. lichtschakelaar - stopcontact | Asbestmateriaal | Zorgvuldig beheren |
