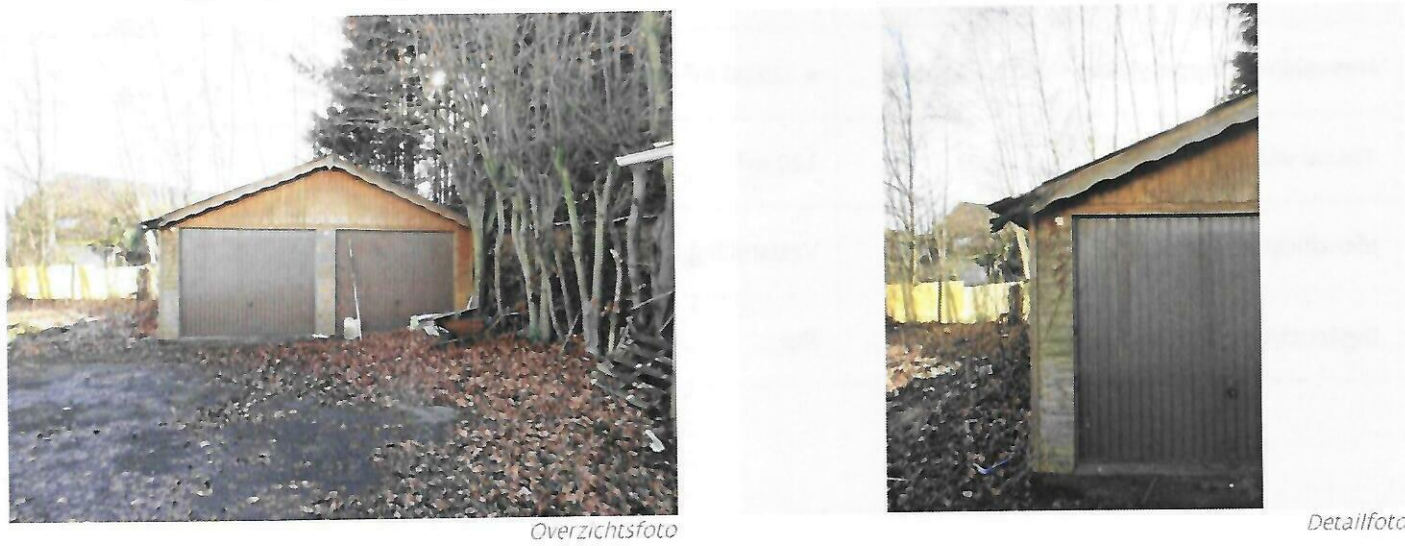
Geen asbest

| # | Type | Referentie | Resultaat |
|---|---|---|---|
| 10.1 | Puntmonster | 2413844-01 | Geen asbest |

| Beschrijving | golfplaat garage |

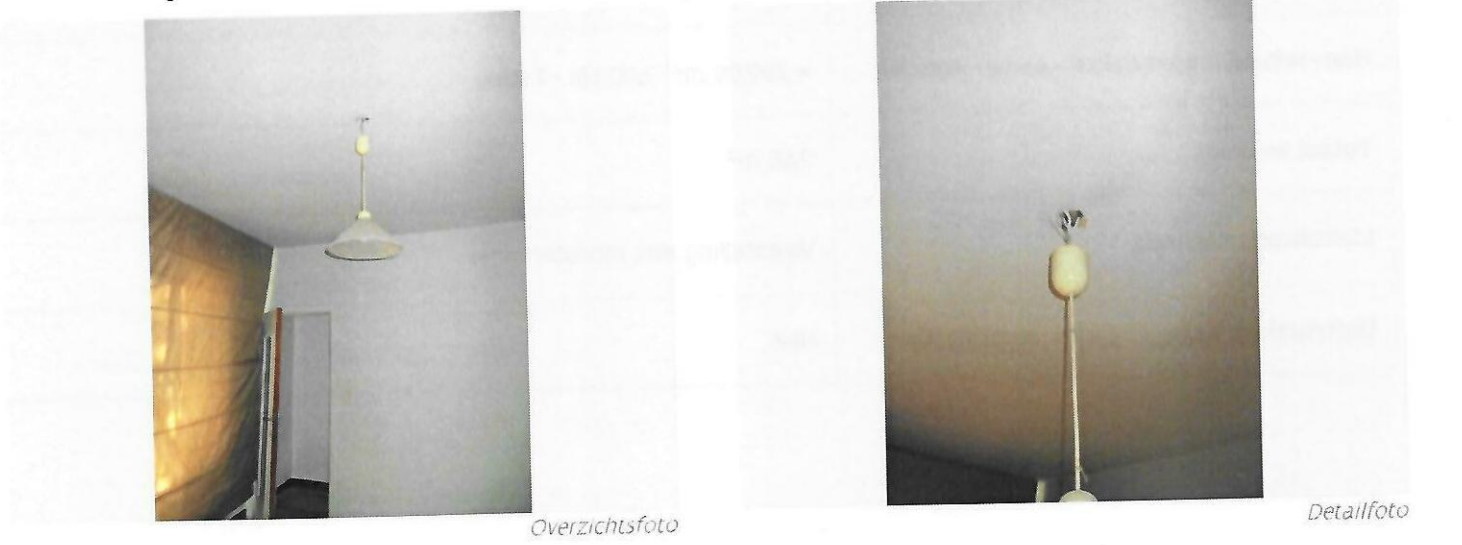
Geen asbest

| # | Type | Referentie | Resultaat |
|---|---|---|---|
| 9.1 | Mengmonster | 2413844-05 | Geen asbest |

| Beschrijving | pleister MS plafond woning |

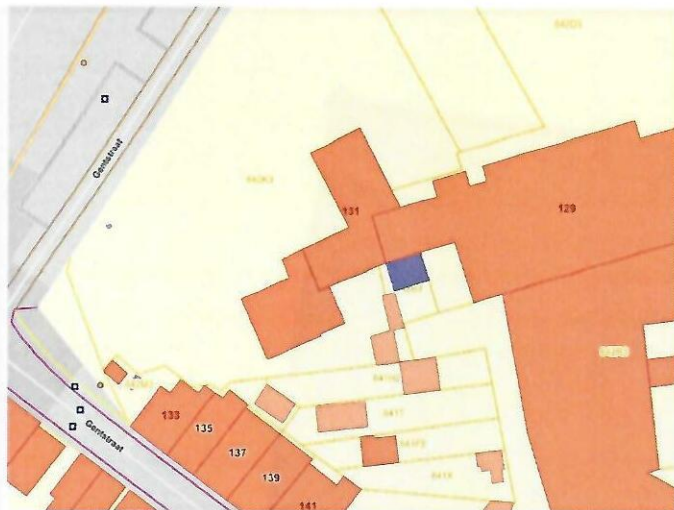
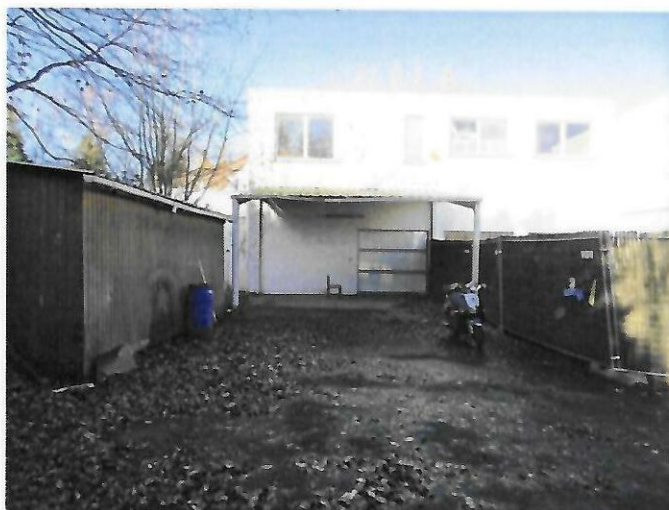
## Zone 5: afdak

- 0 Asbestmaterialen
- 0 Beperkingen
- 0 Uitsluitingen
- 0 Roerende goederen
- 0 Puin, steenslag, (water)bodem
- 0 Adviezen
- 0 Geen asbest

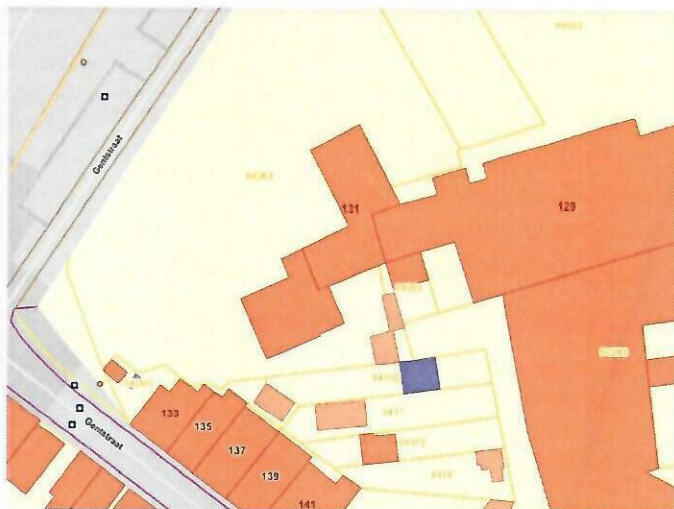
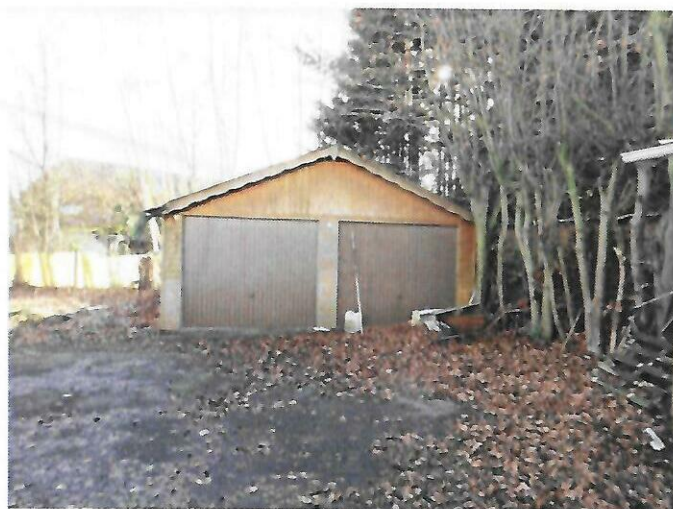
## Zone 4: garage

- 0 Asbestmaterialen
- 0 Beperkingen
- 0 Uitsluitingen
- 0 Roerende goederen
- 0 Puin, steenslag, (water)bodem
- 0 Adviezen
- 1 **Geen asbest**

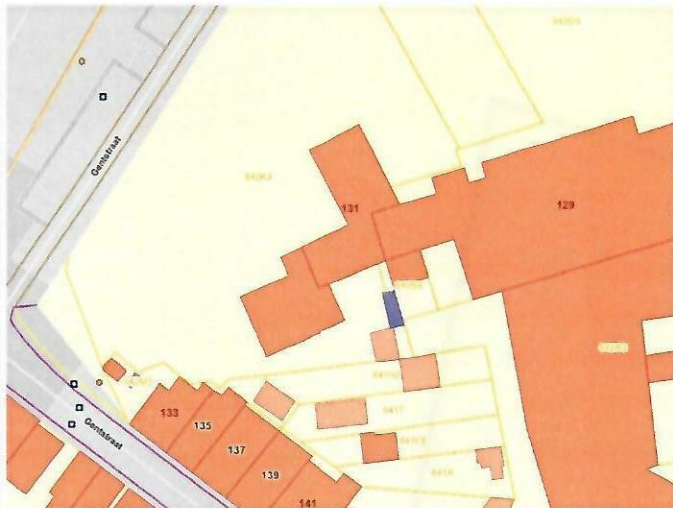
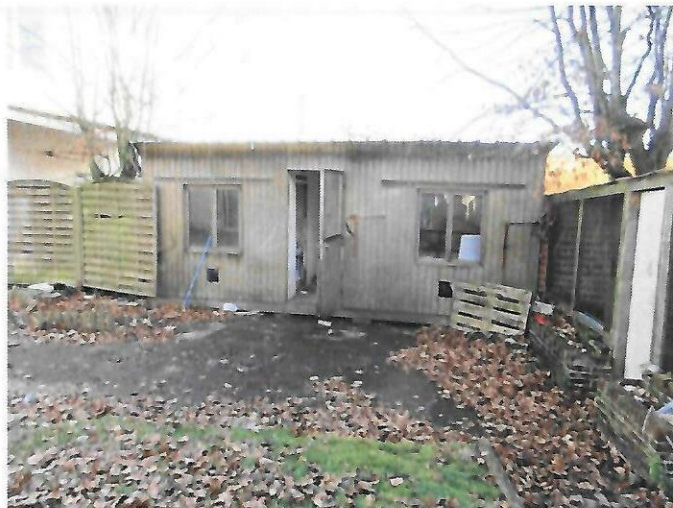
## Zone 3: tuinhuis

- 0 Asbestmaterialen
- 0 Beperkingen
- 0 Uitsluitingen
- 0 Roerende goederen
- 0 Puin, steenslag, (water)bodem
- 0 Adviezen
- 0 Geen asbest

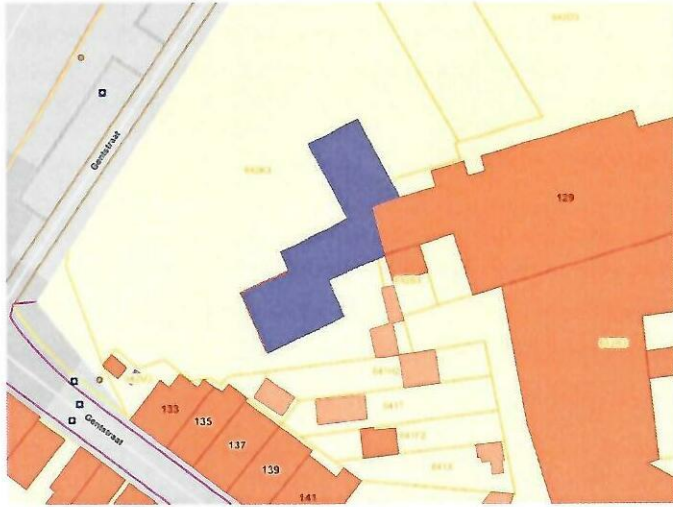
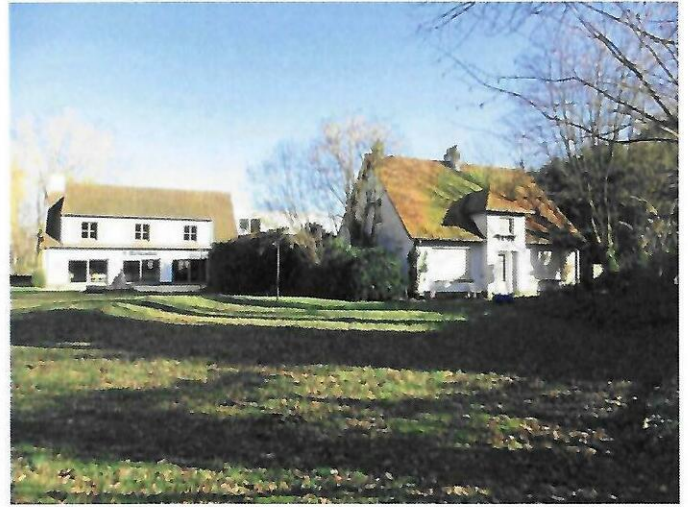
# Zone 1: woning + restaurant

## 4 Asbestmaterialen
