# Asbestinventarisatetest

Handelsstraat 18, 8770 Ingelmunster

Attestnummer : 20250901-000360.000

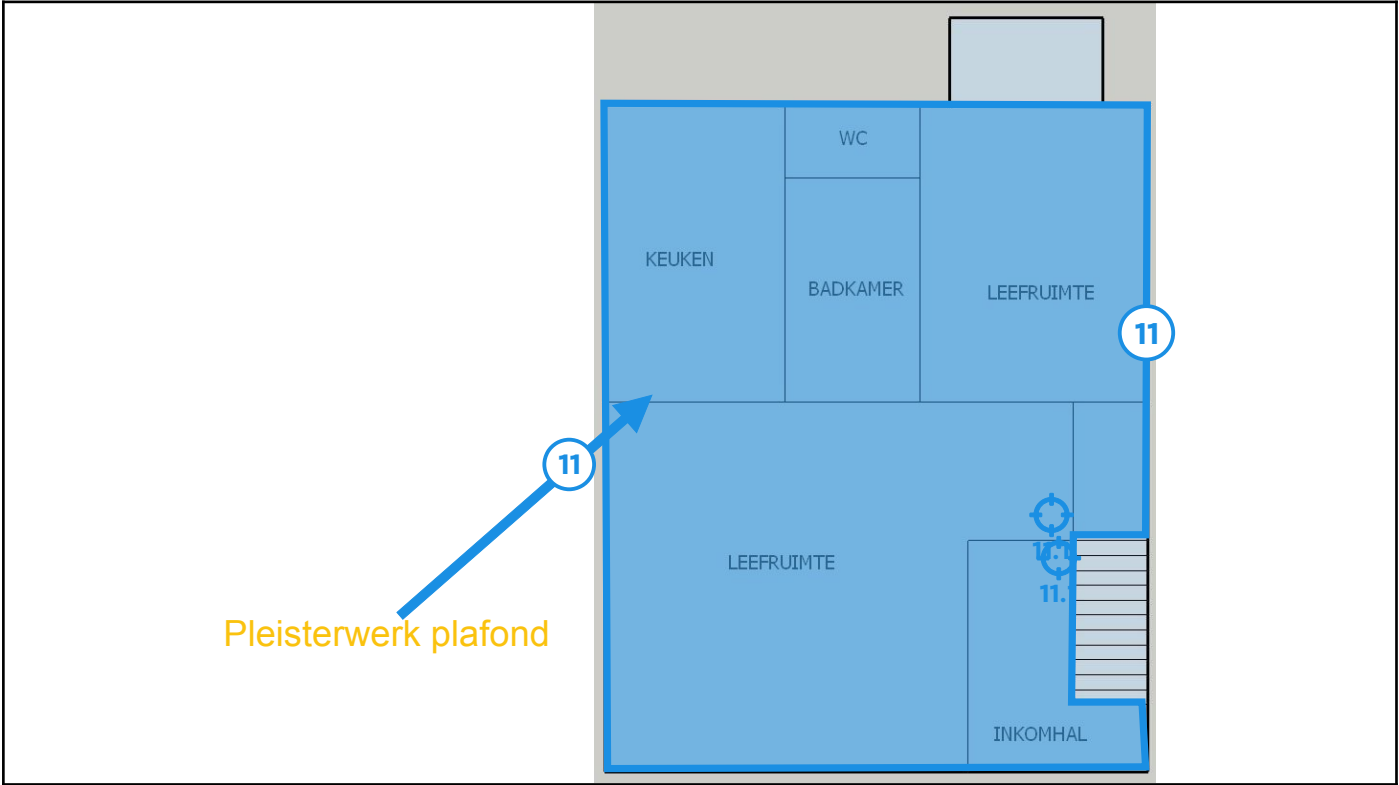
# Plan 1.3: Gelijkvloers - pleisterwerk plafond

| Beschrijving | Type | Actie |
|---|---|---|
| 11.1 Code: MM002 | Mengmonster | - |

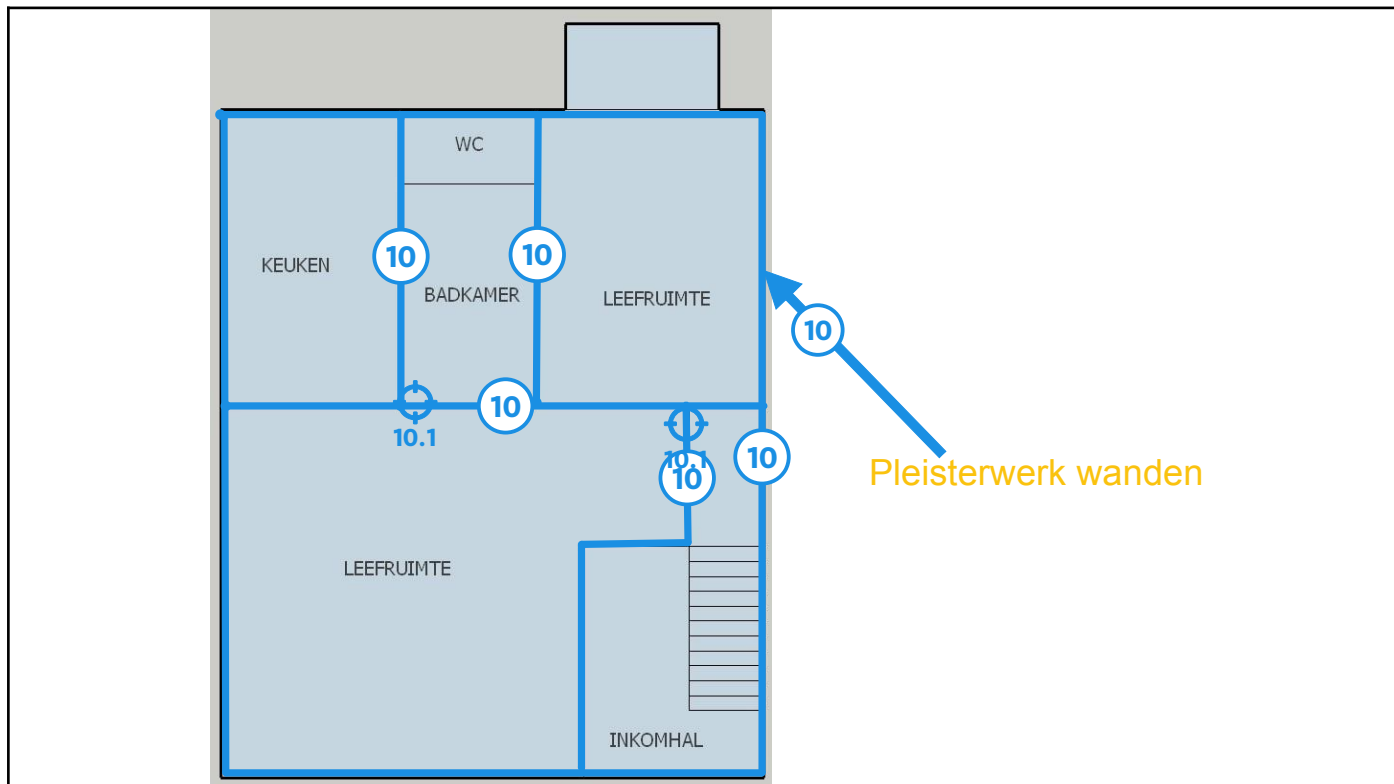
## Plan 1.4: Gelijkvloers - pleisterwerk wanden

| Beschrijving | Type | Actie |
|---|---|---|
| 10.1 Code: MM001 | Mengmonster | - |

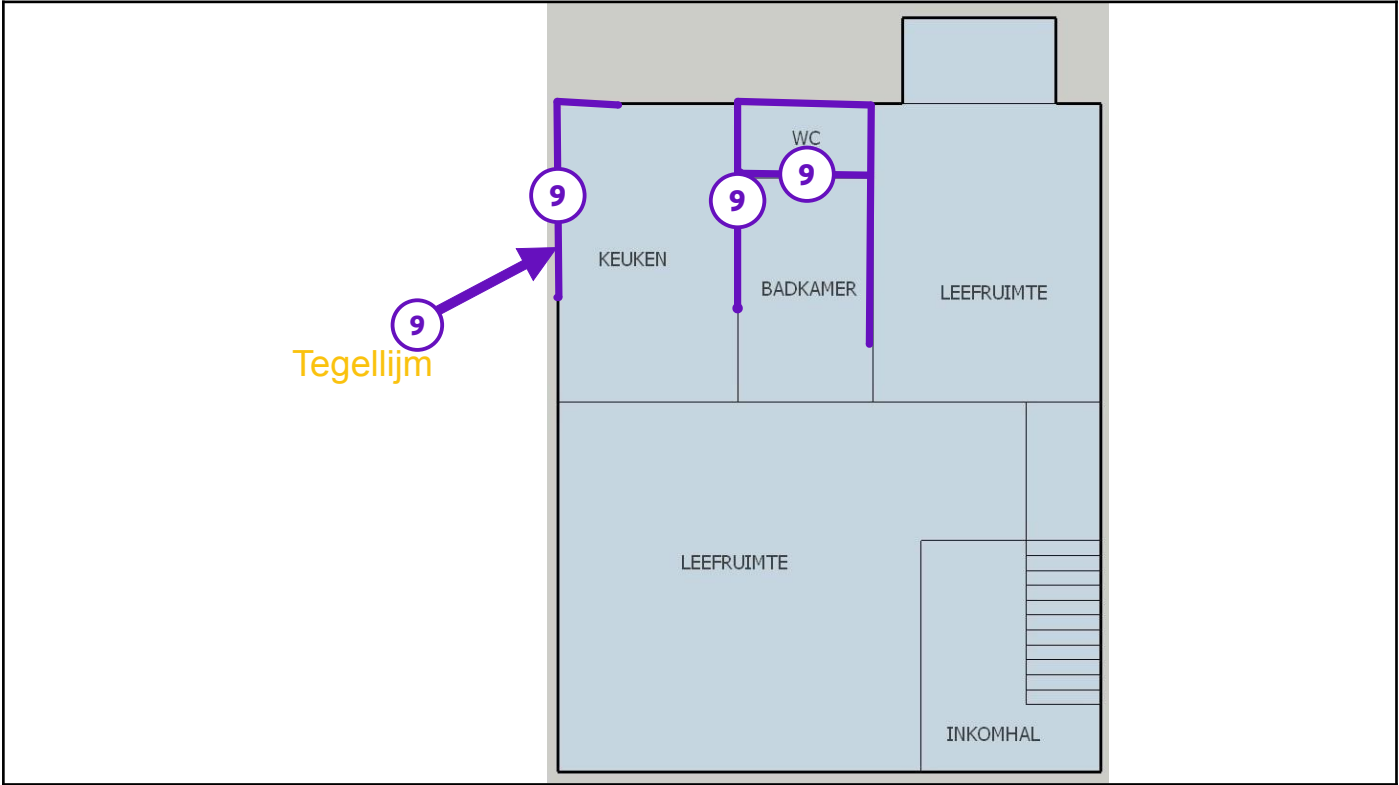
# Plan 1.5: Gelijkvloers - tegellijm

| Beschrijving | Type | Actie |
|---|---|---|
| 9. Tegellijm | Advies | - |

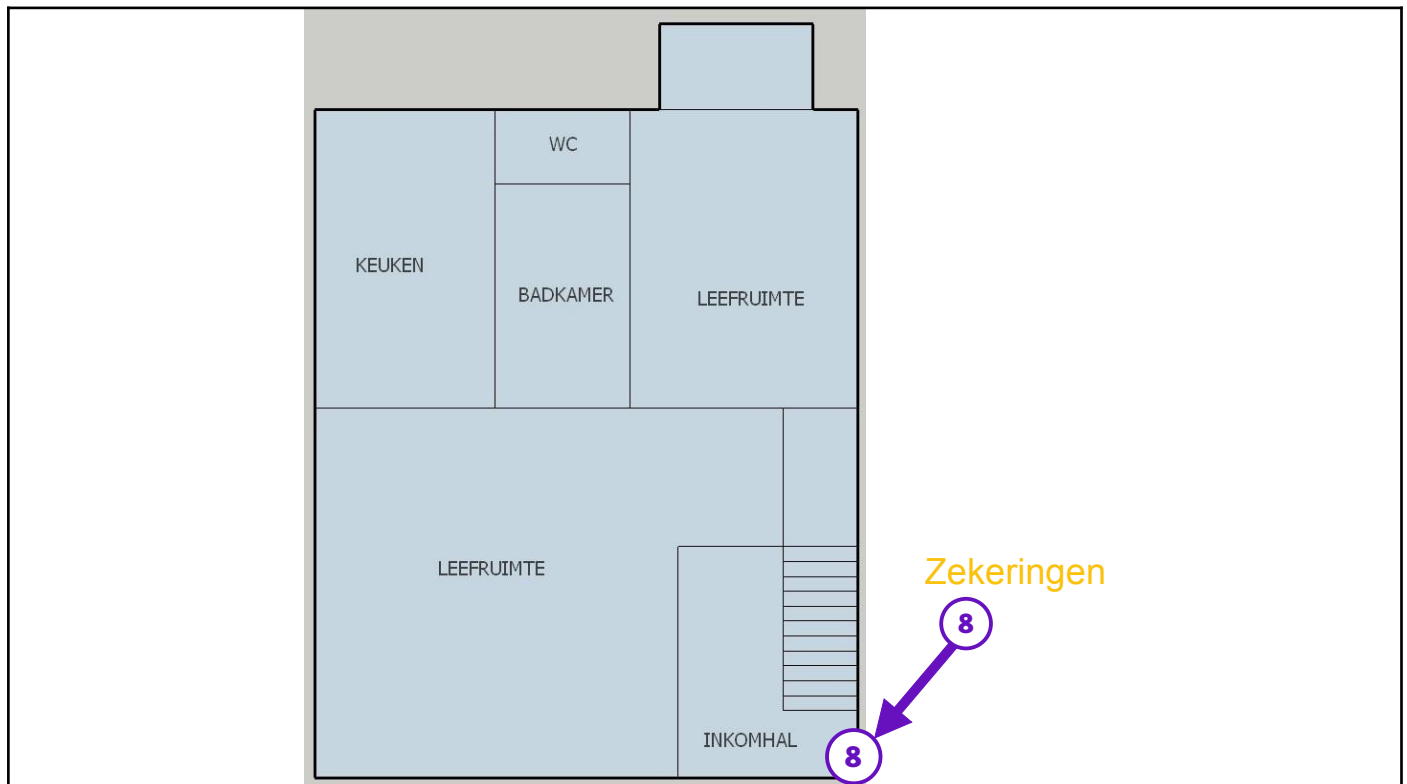
## Plan 1.6: Gelijkvloers - zekeringen

| Beschrijving | Type | Actie |
|---|---|---|
| 2.1 Code: MM003 | Puntmonster | - |

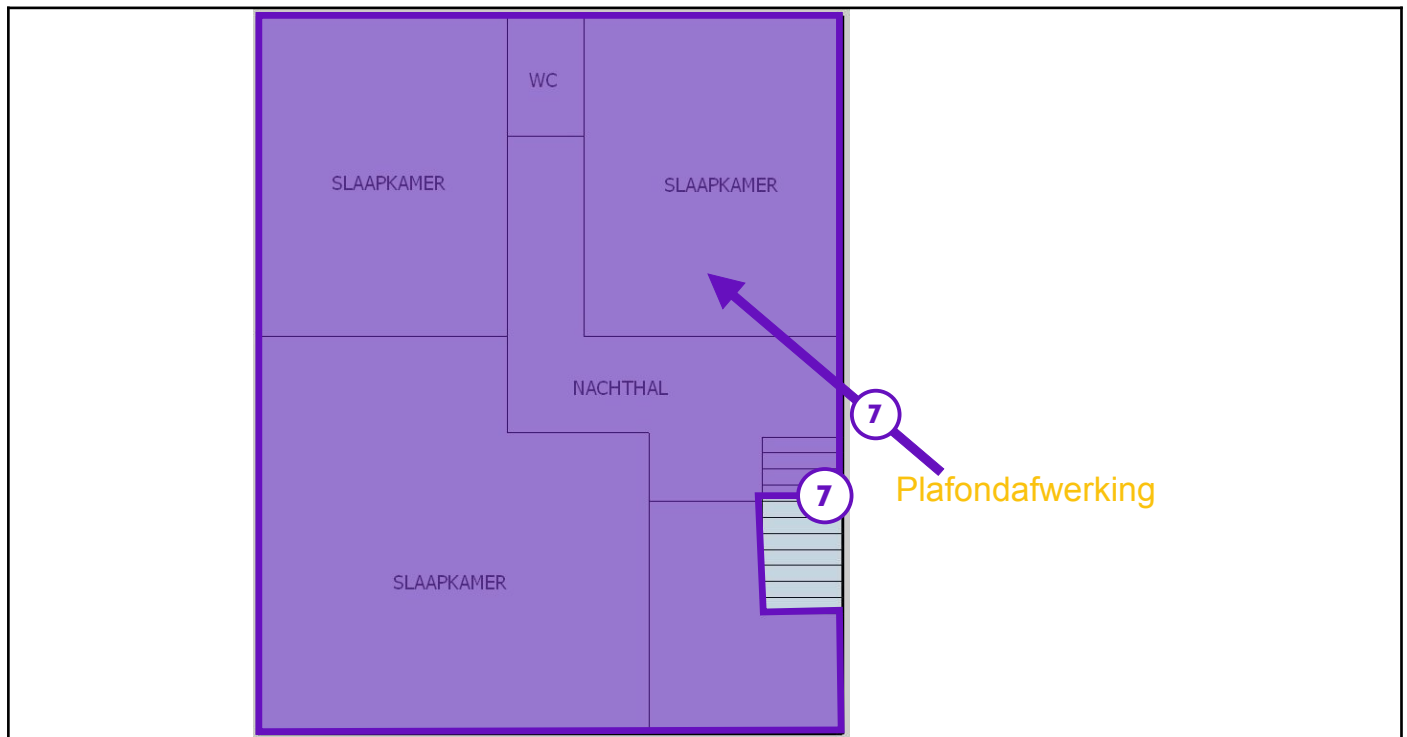
## Plan 1.8: 1ste verdiep - plafondafwerking

| Beschrijving | Type | Actie |
|---|---|---|
| 7. Plafondafwerking | Advies | - |

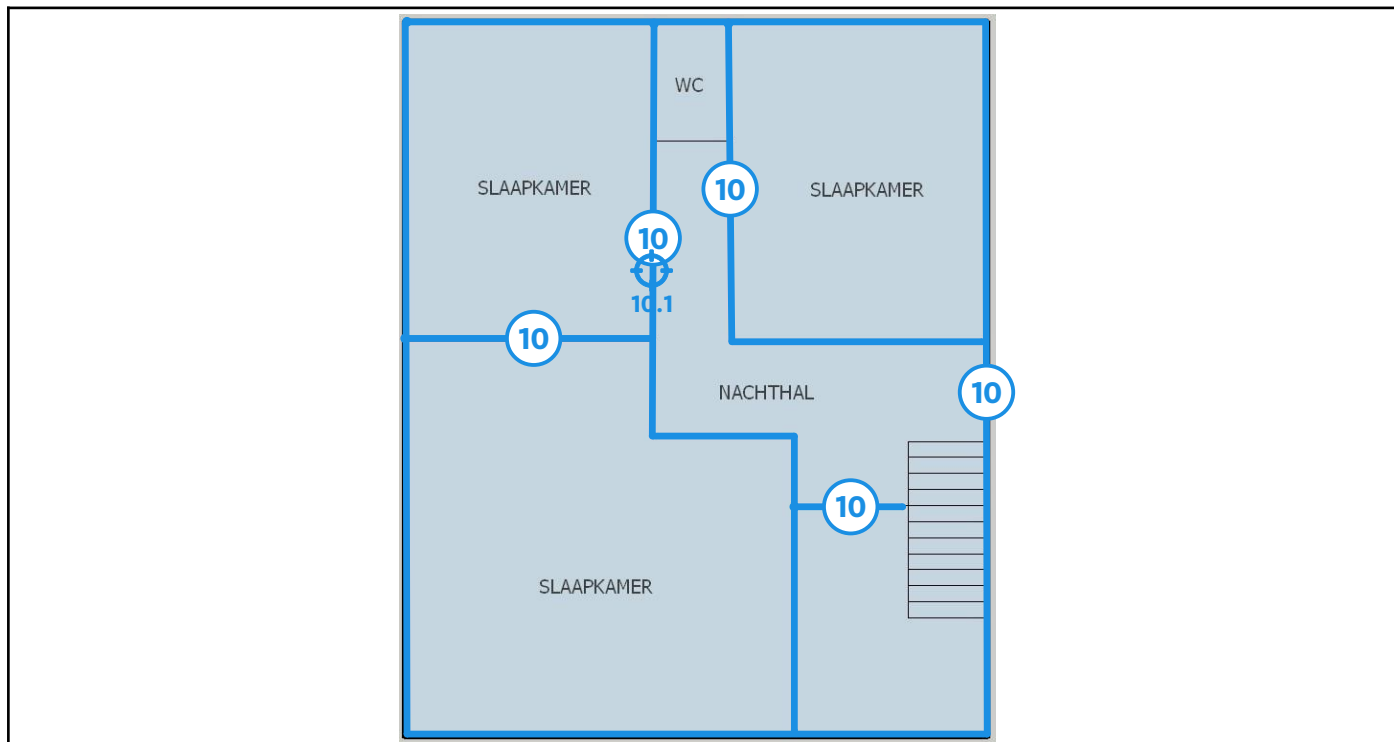
## Plan 1.9: 1ste verdiep - pleisterwerk wanden

| Beschrijving | Type | Actie |
|---|---|---|
| 10.1 Code: MM001 | Mengmonster | - |

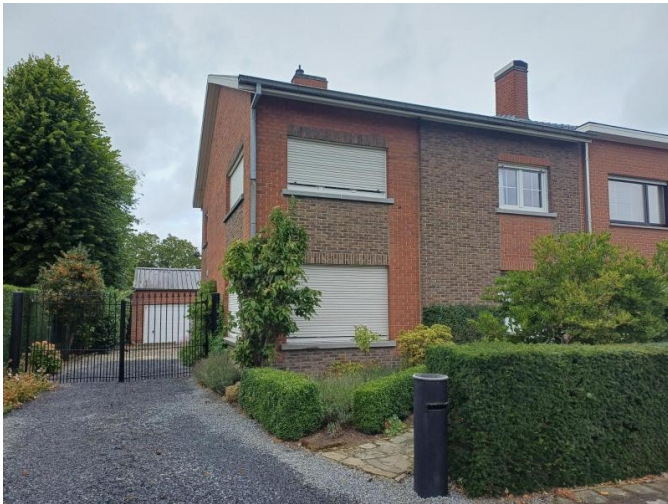
## Fiche 6: Aanvullend onderzoek indien renovatiewerken

Advies

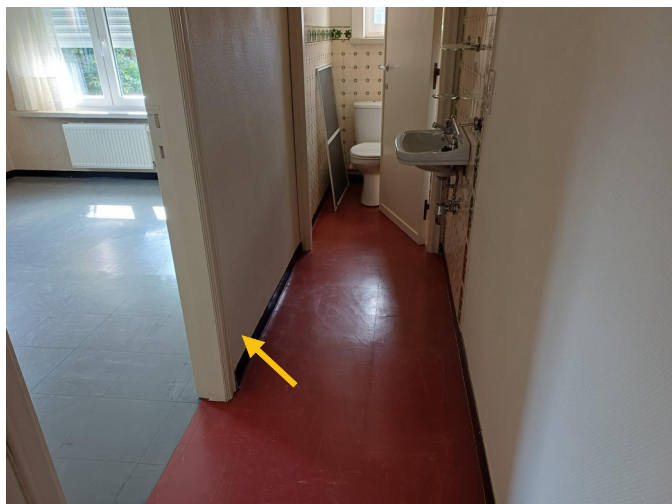
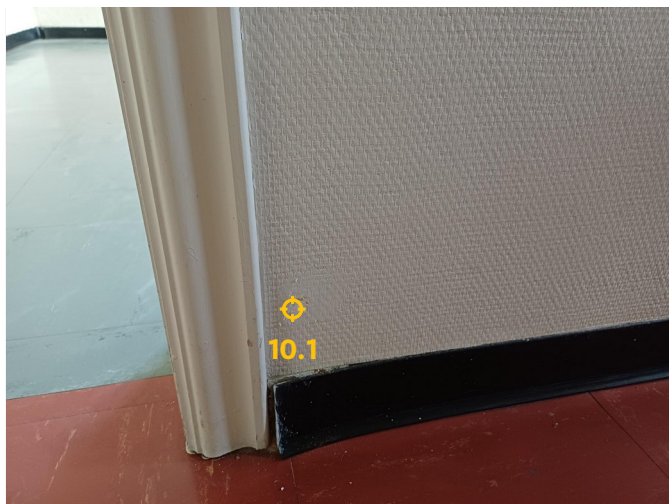
## Fiche 10: Pleisterwerk wanden

Geen asbest

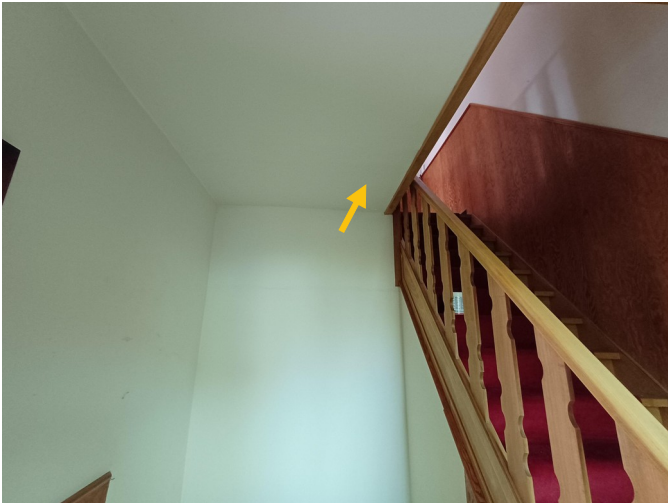
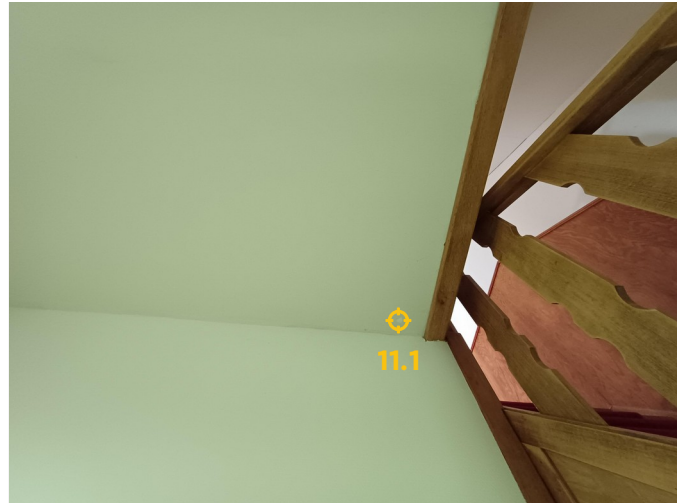
## Fiche 11: Pleisterwerk plafond

Geen asbest
