# Asbestinventarisatetest

Barnumstraat 19, 8760 Tielt

Attestnummer : 20250428-000342.000

**Niet-asbestveilig**

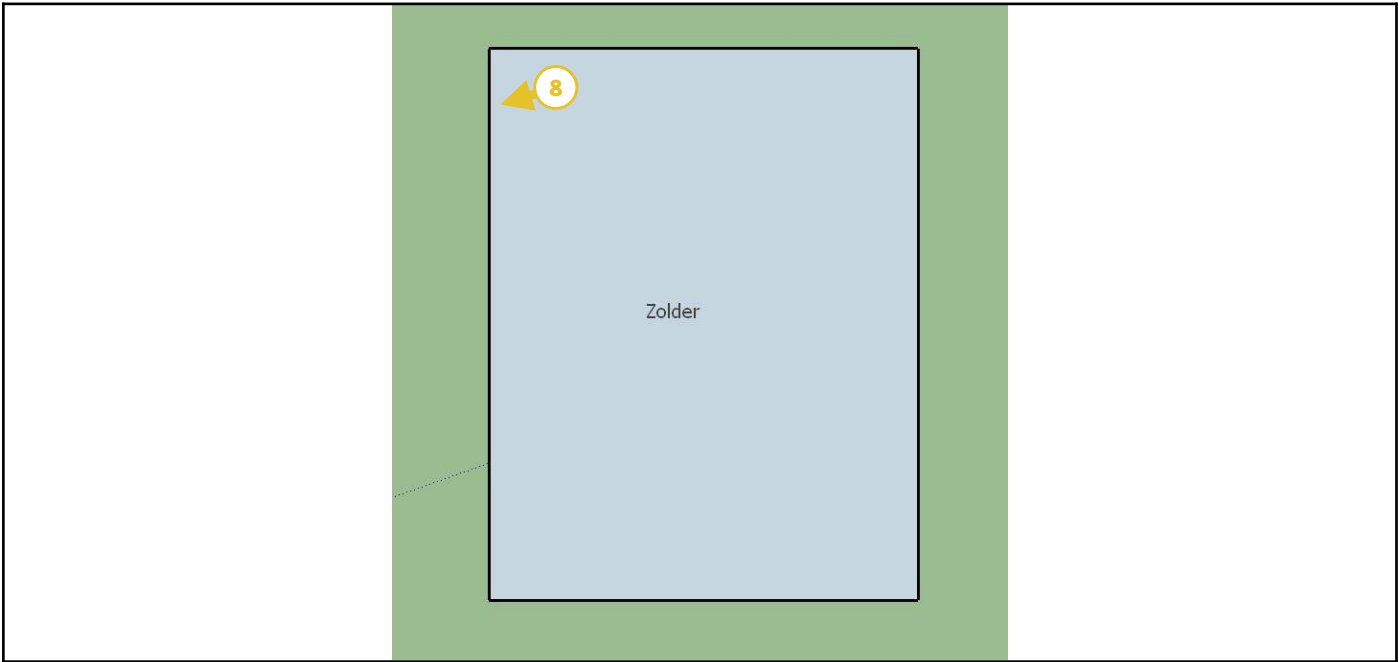
# Plan 1.6: Zolder

| Beschrijving | Type | Actie |
|---|---|---|
| 8. Bakeliet - Elektrische installatie | Asbestmateriaal | Zorgvuldig beheren |

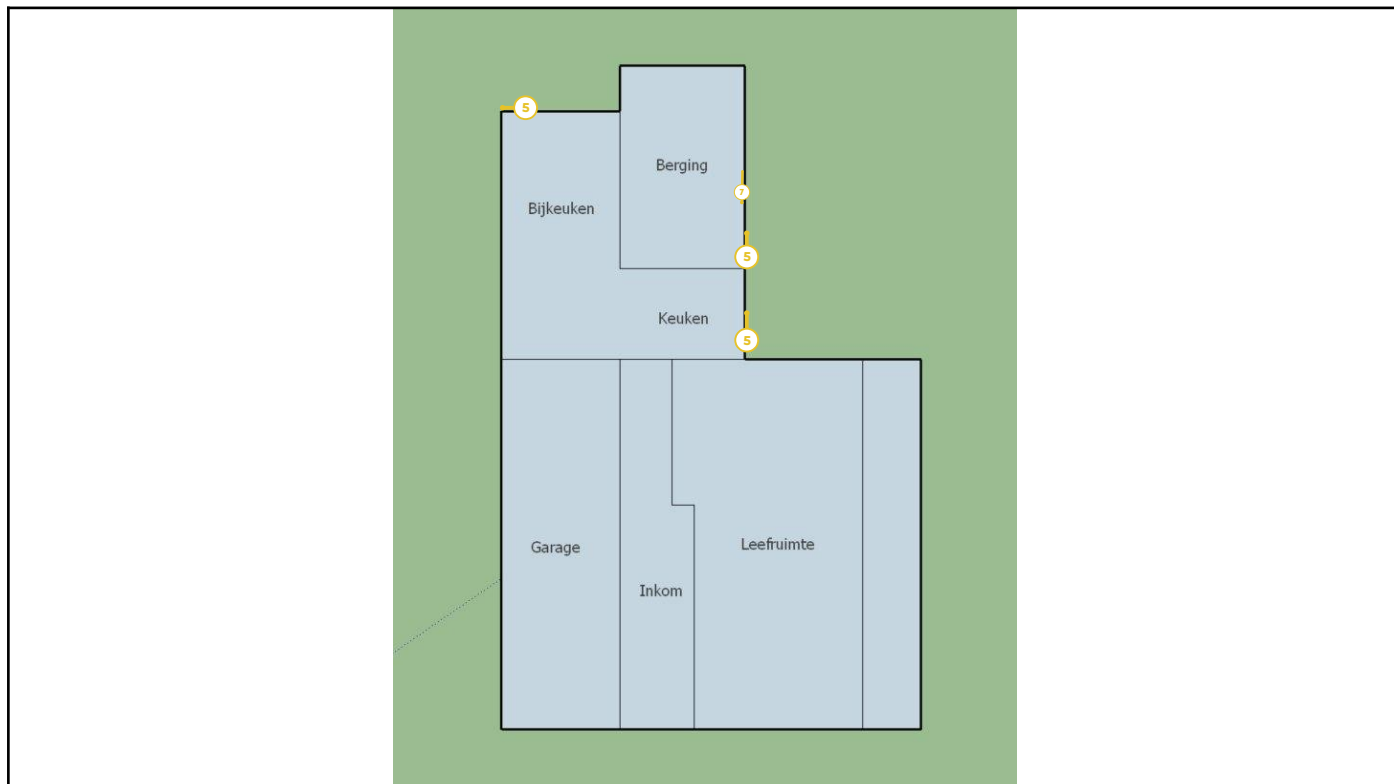
## Plan 1.7: Gelijkvloers

| Beschrijving | Type | Actie |
|---|---|---|
| 7. Vensterbanken - Masal | Asbestmateriaal | Zorgvuldig beheren |

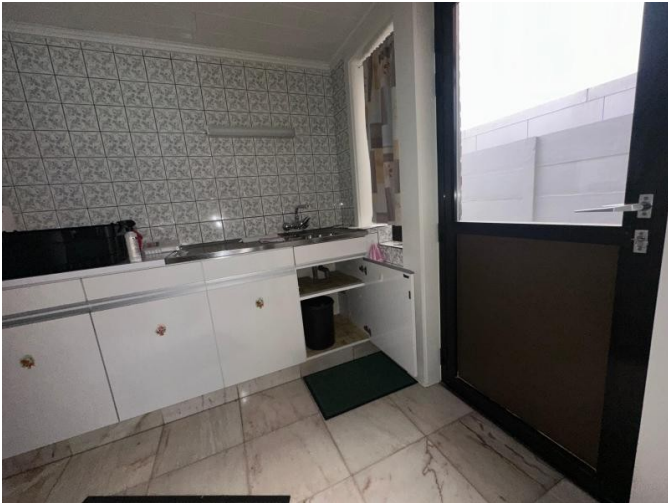
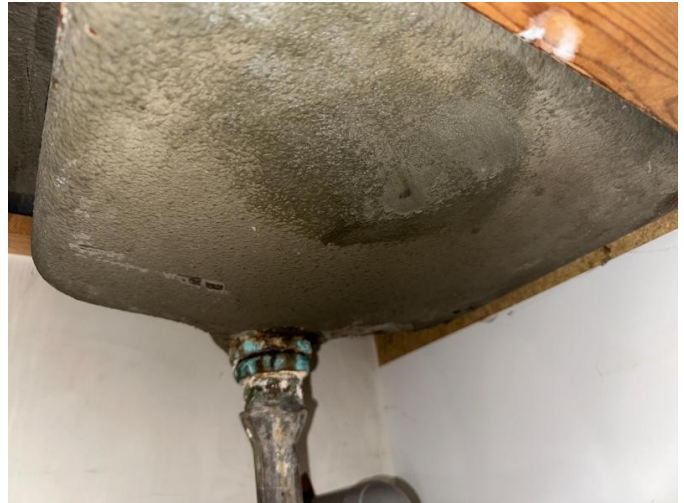
| Opmerking | Het betreft de coating van de gootsteen in de berging van de woning. |
