# Asbestinventarisatetest

Kokelarestraat 101, 8870 Izegem

Attestnummer : 20250917-000002.000

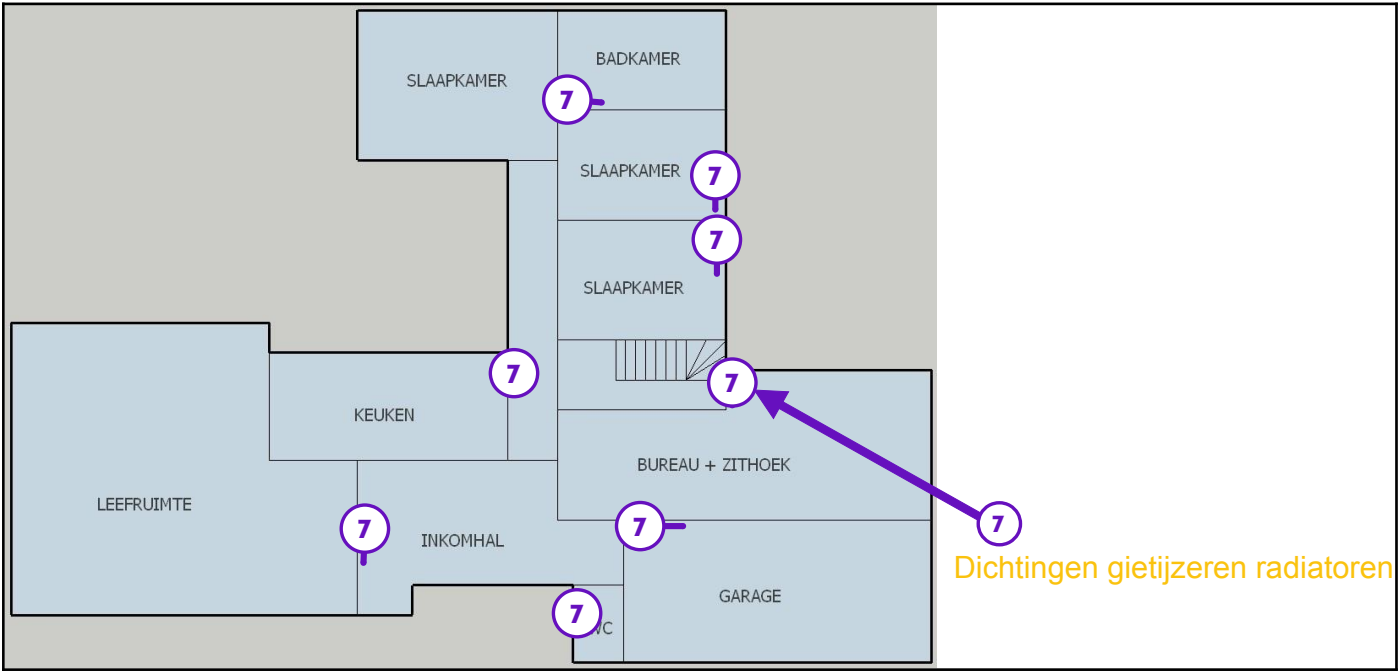
# Plan 1.5: Grondplan - dichtingen gietijzeren radiatoren

| Beschrijving | Type | Actie |
|---|---|---|
| 7. Dichtingen gietijzeren radiatoren | Advies | - |

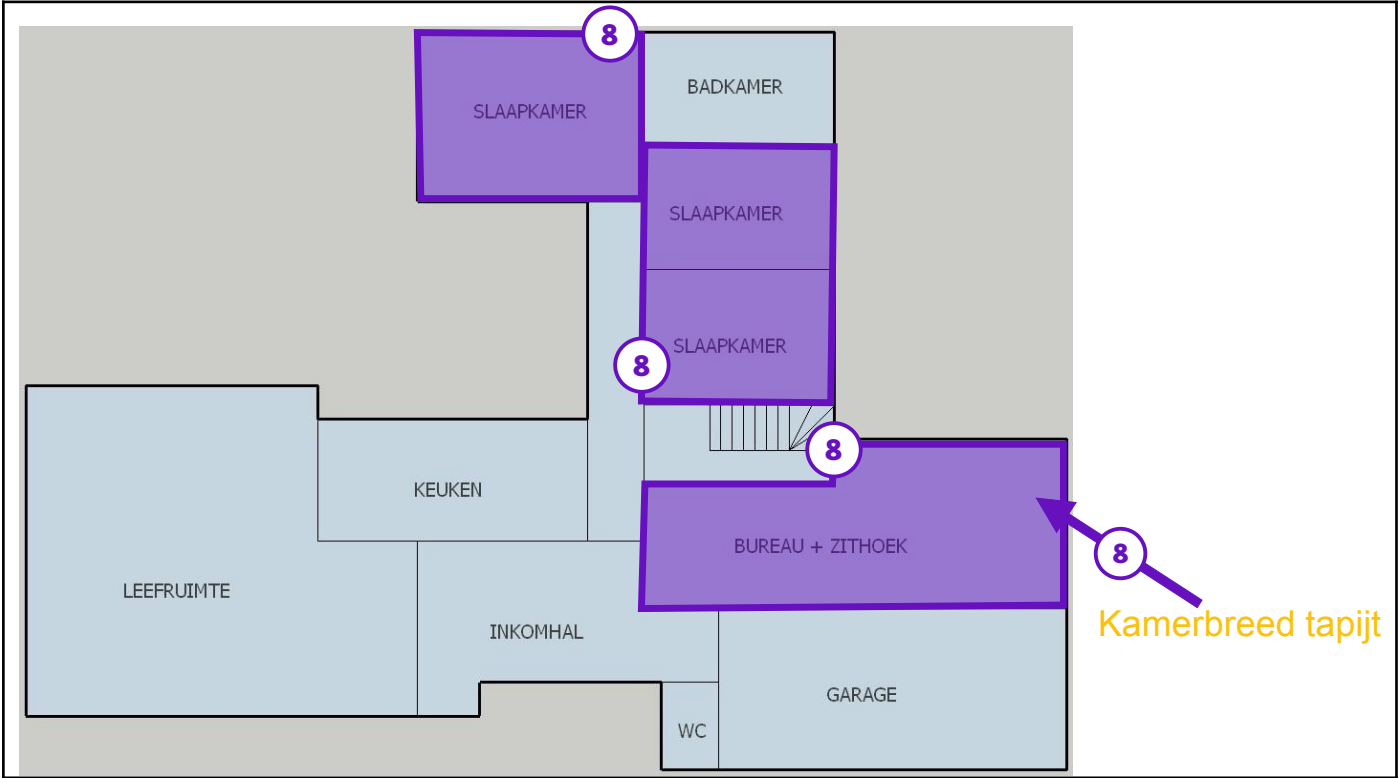
## Plan 1.6: Grondplan - kamerbreed tapijt

| Beschrijving | Type | Actie |
|---|---|---|
| 8. Kamerbreed tapijt | Advies | - |

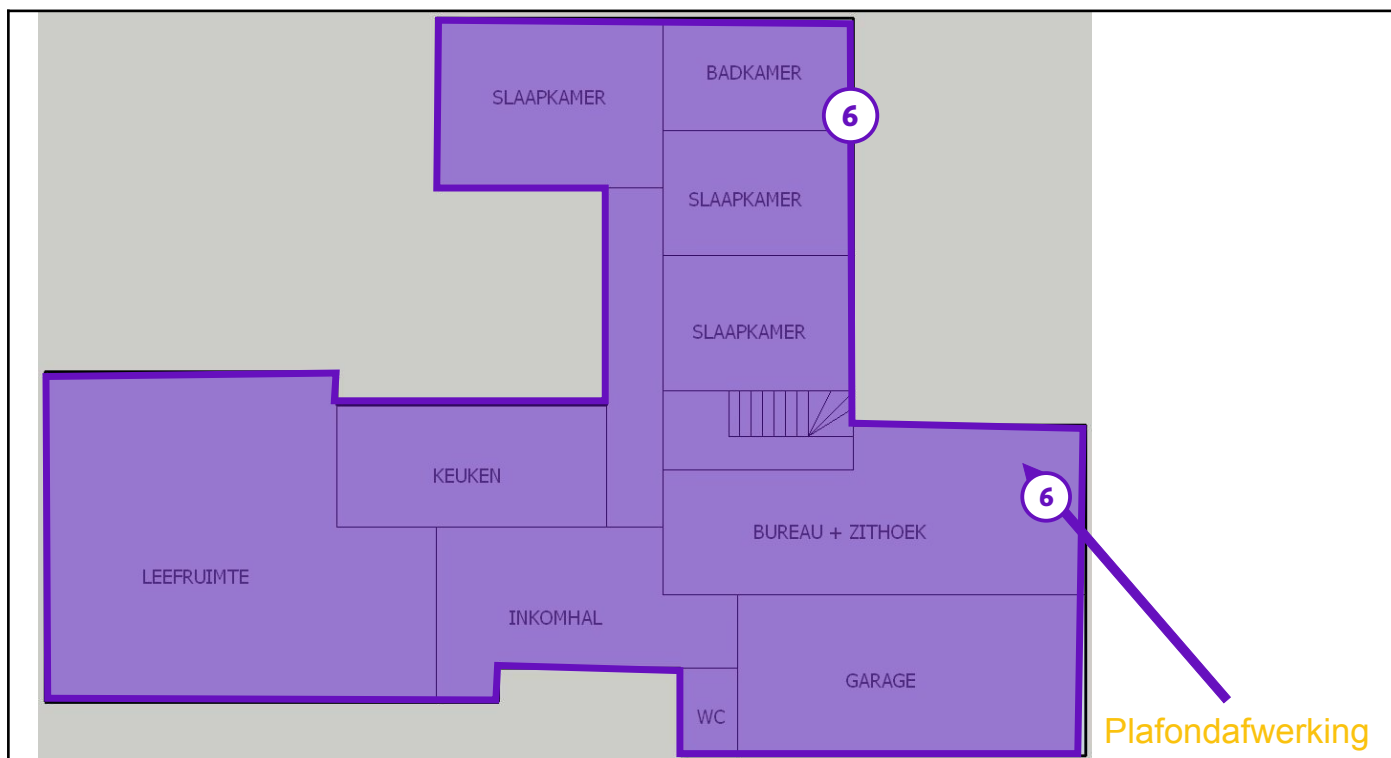
## Plan 1.7: Grondplan - plafondafwerking

| Beschrijving | Type | Actie |
|---|---|---|
| 6. Plafondafwerking uit niet-asbestverdacht materiaal | Advies | - |

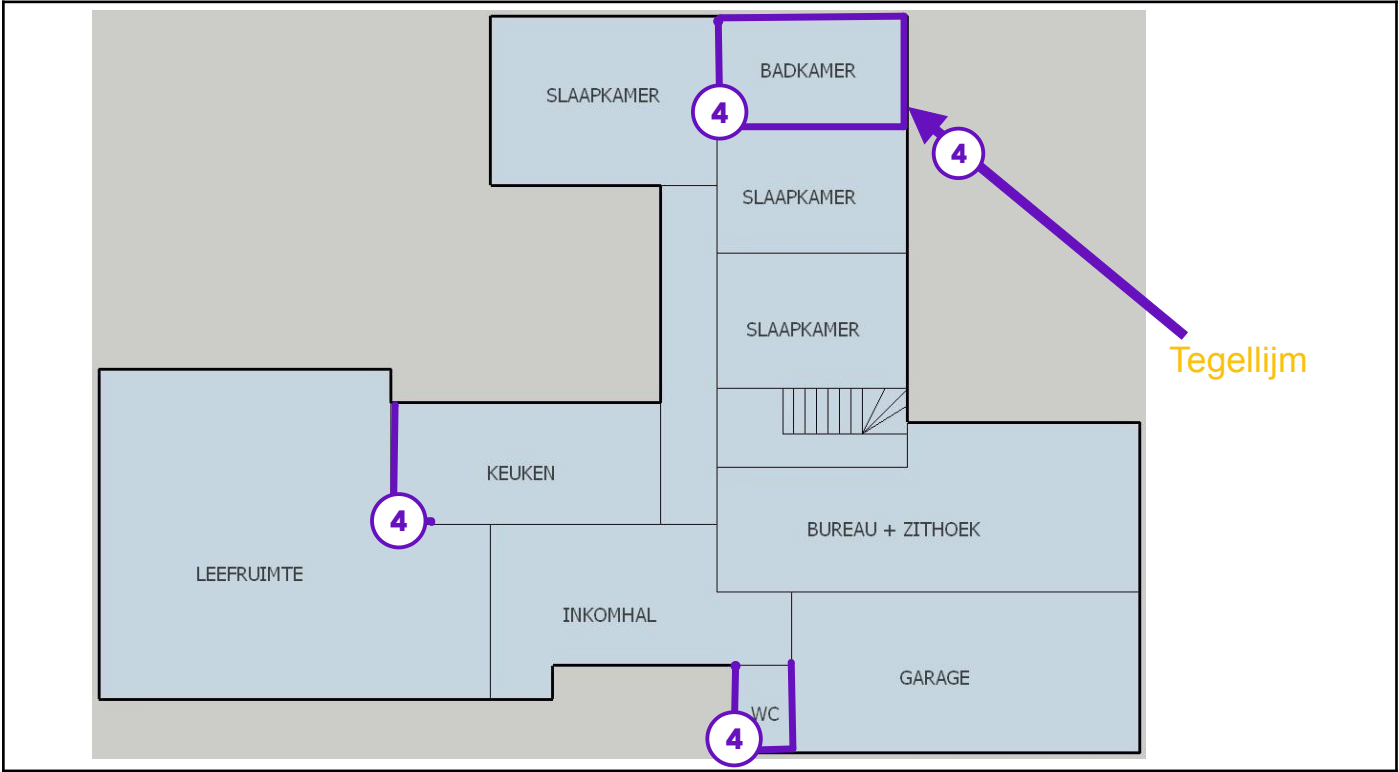
# Plan 1.9: Grondplan - tegellijm

| Beschrijving | Type | Actie |
|---|---|---|
| 4. Tegellijm | Advies | - |

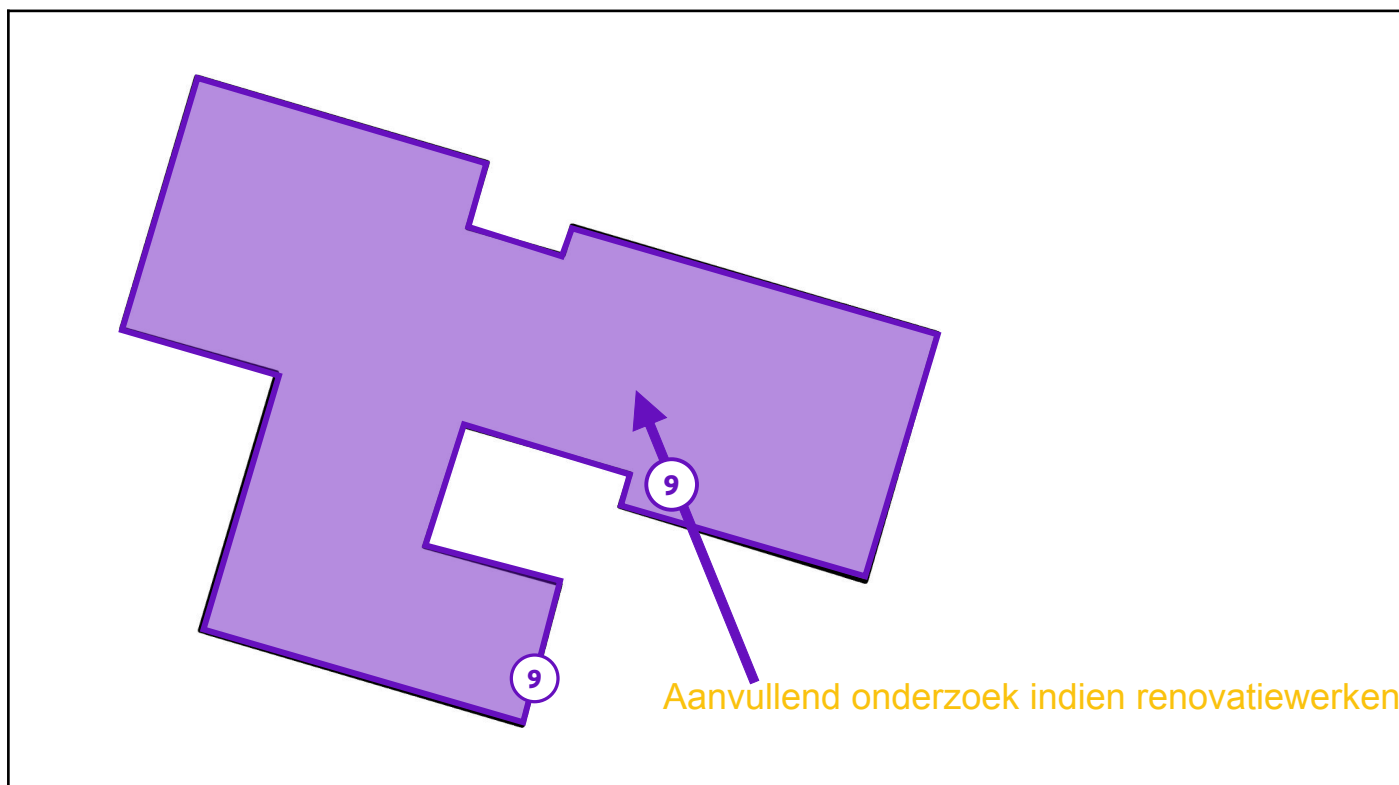
## Plan 1.12: Volledige woning - aanvullend onderzoek

| Beschrijving | Type | Actie |
|---|---|---|
| 9. Aanvullend onderzoek indien renovatiewerken | Advies | - |
