# Asbestinventarisatetest

Graaf de Montblancaan 19, 8870 Izegem

Attestnummer : 20251229-000230.000

**Niet-asbestveilig**

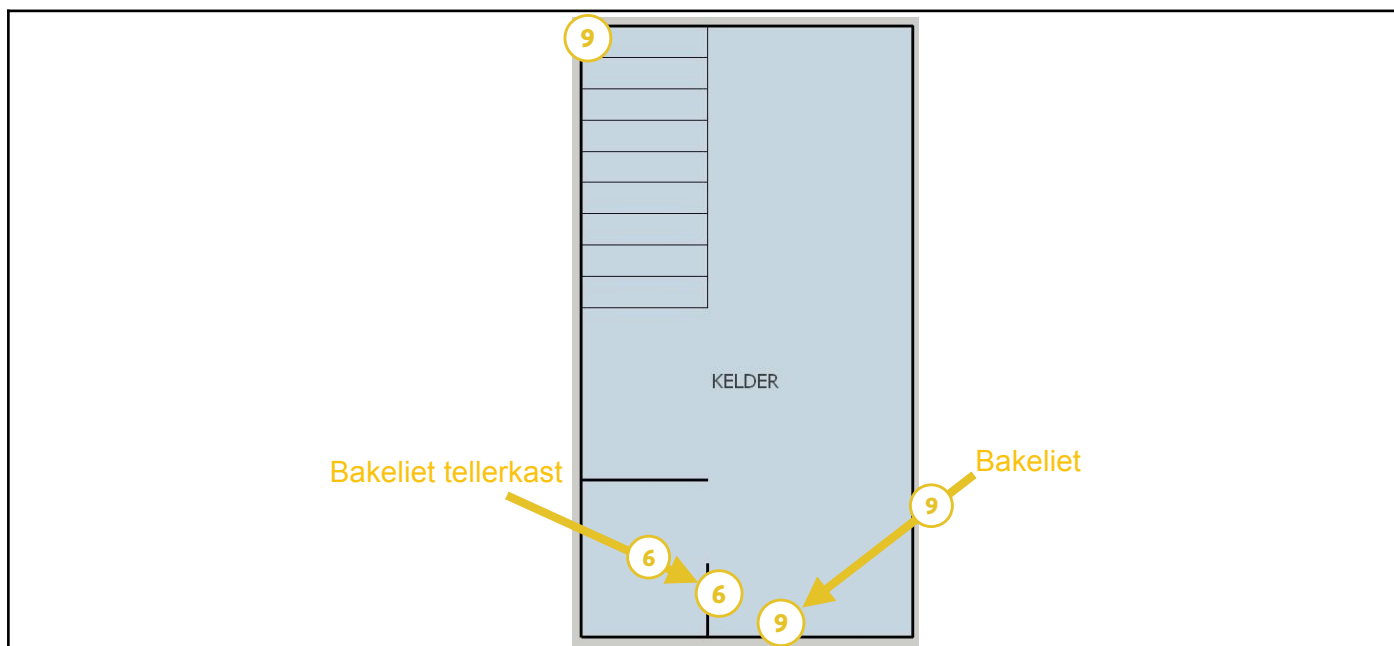
## Plan 1.1: Kelder - bakeliet + bakeliet tellerkast

| Beschrijving | Type | Actie |
|---|---|---|
| 6. Bakeliet tellerkast | Asbestmateriaal | Zorgvuldig beheren |
| 9. Bakeliet | Asbestmateriaal | Zorgvuldig beheren |

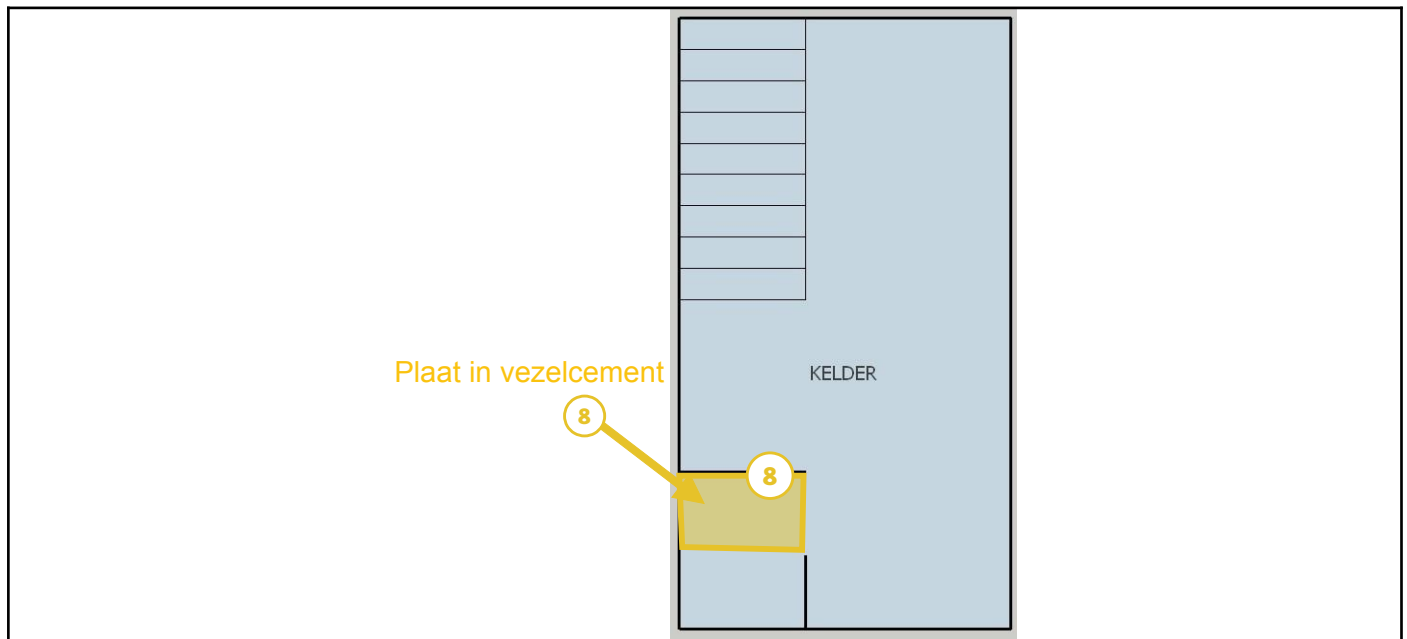
## Plan 1.2: Kelder - plaat in vezelcement

| Beschrijving | Type | Actie |
|---|---|---|
| 8. Plaat in vezelcement (kelder) | Asbestmateriaal | Zorgvuldig beheren |

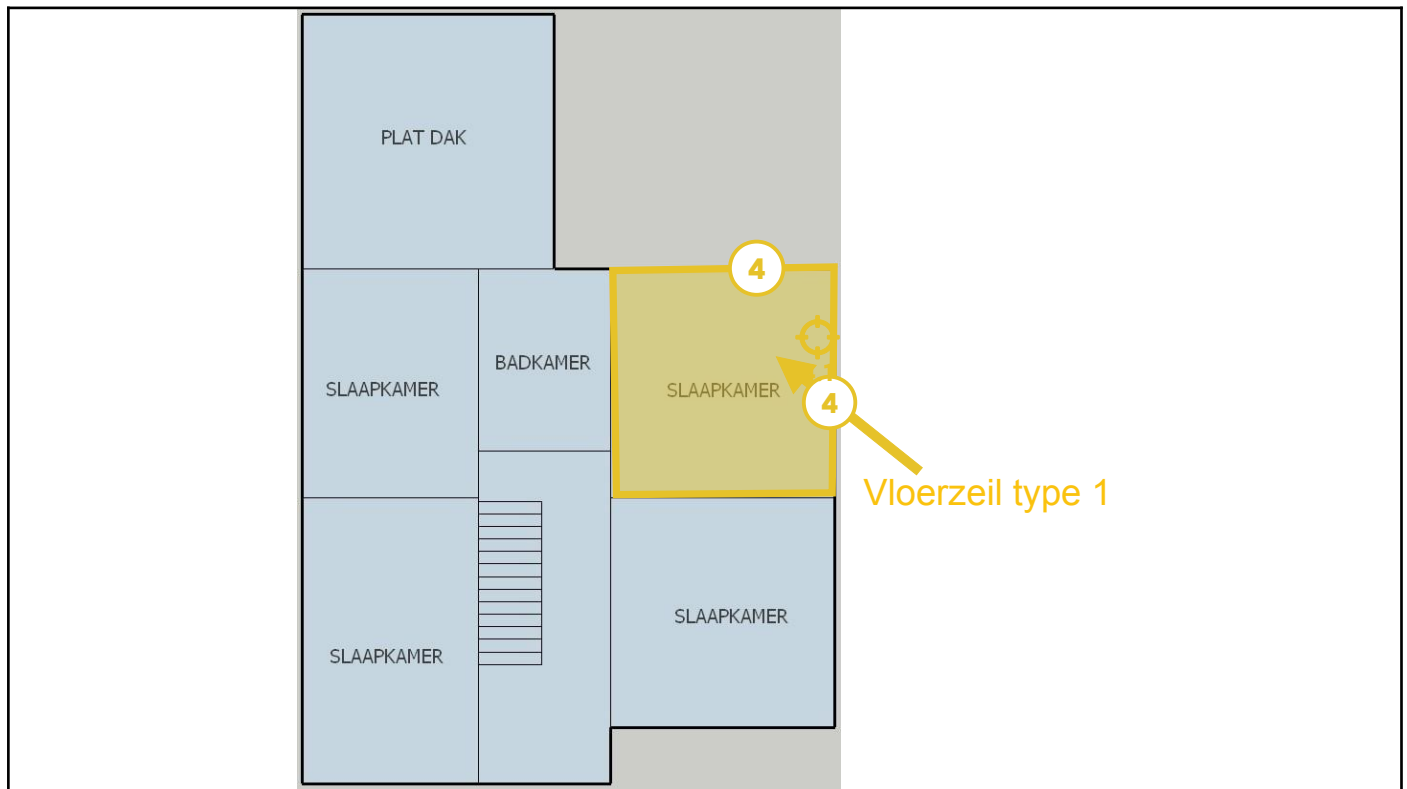
## Plan 1.12: 1ste verdiep - vloerzeil type 1

| Beschrijving | Type | Actie |
|---|---|---|
| 4. Vloerzeil type 1 | Asbestmateriaal | Zorgvuldig beheren |

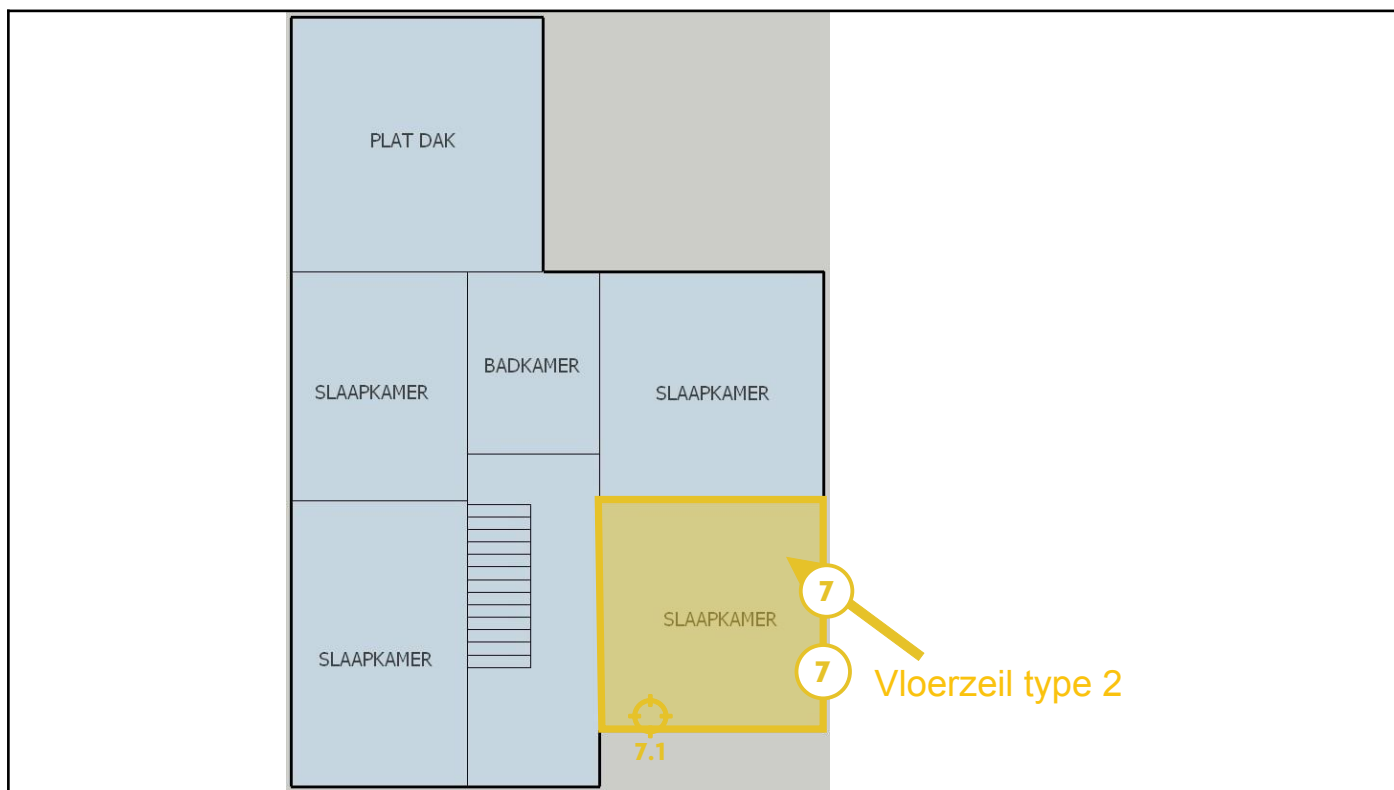
## Plan 1.13: 1ste verdiep - vloerzeil type 2

| Beschrijving | Type | Actie |
|---|---|---|
| 7. Vloerzeil type 2 | Asbestmateriaal | Zorgvuldig beheren |

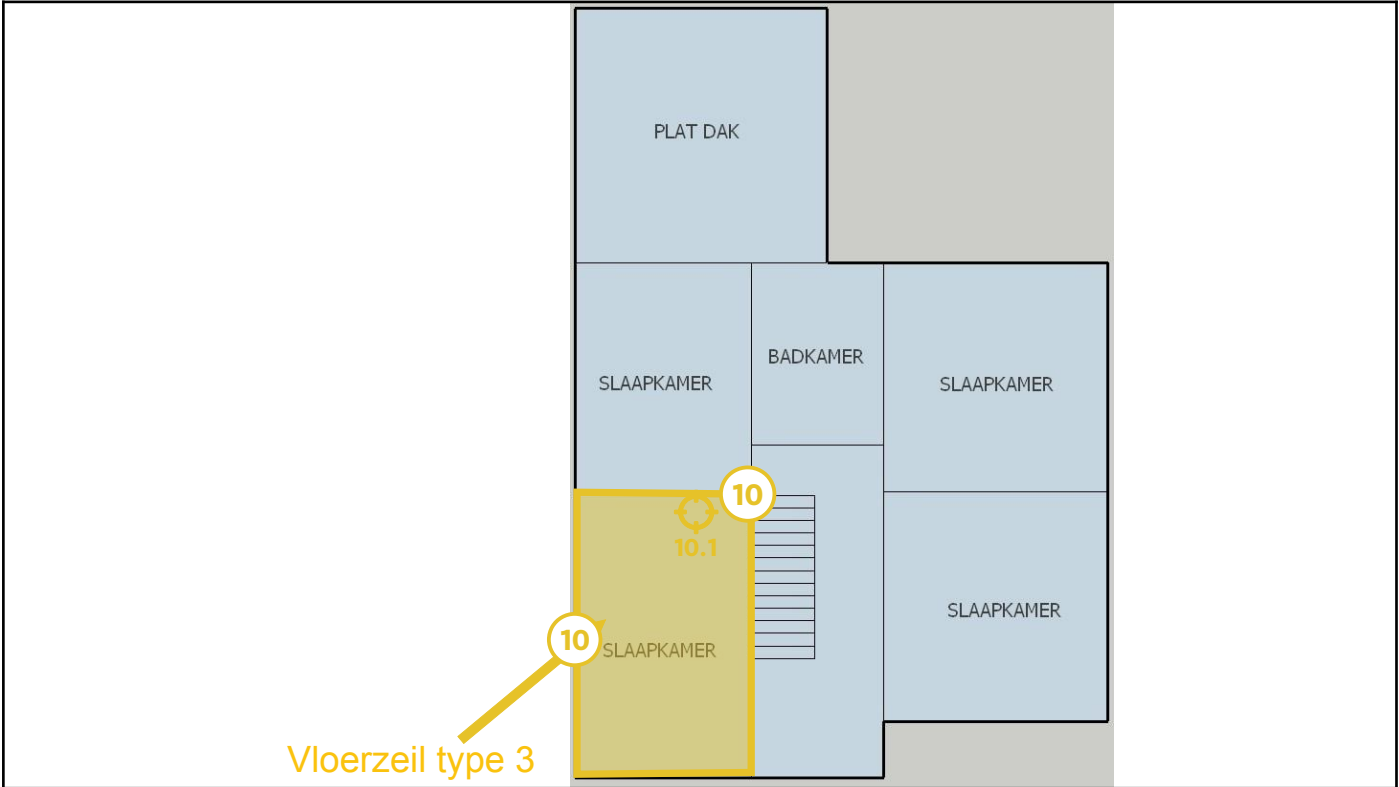
### Plan 1.14: 1ste verdiep - vloerzeil type 3

| Beschrijving | Type | Actie |
|---|---|---|
| 10. Vloerzeil type 3 | Asbestmateriaal | Zorgvuldig beheren |

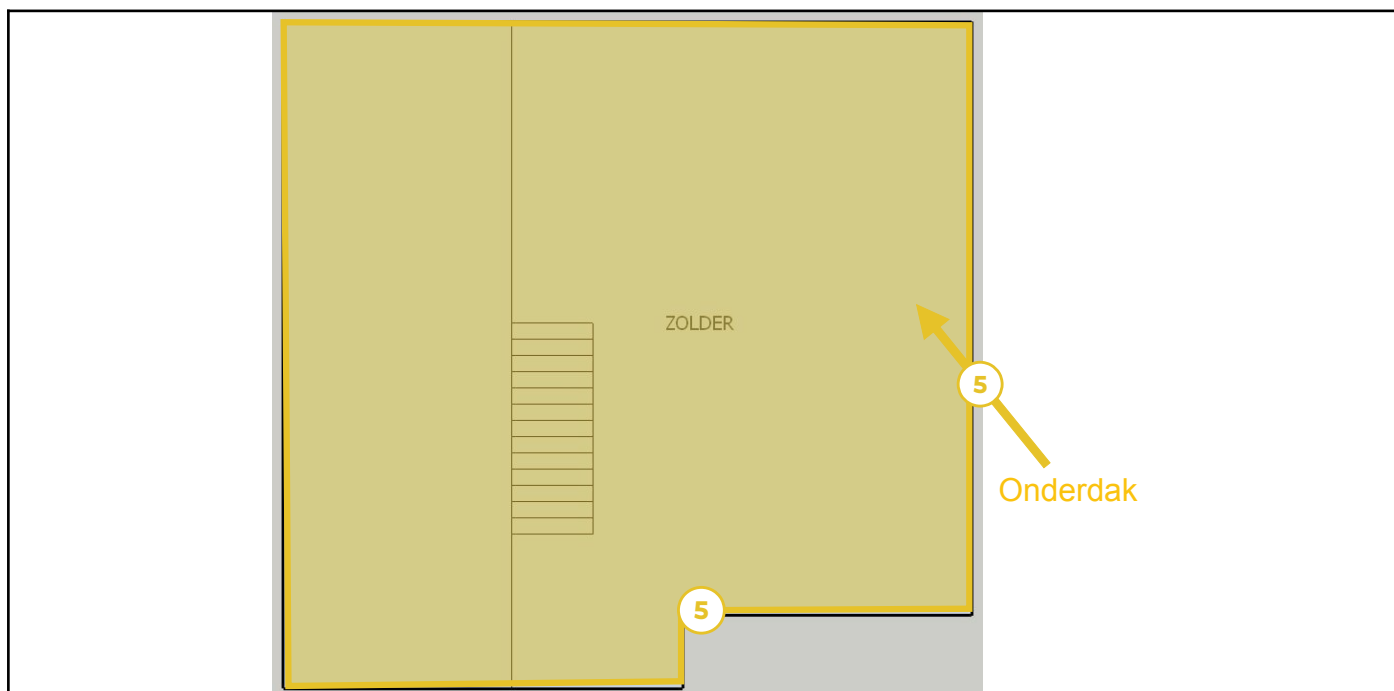
## Plan 1.15: Zolder - onderdak

| Beschrijving | Type | Actie |
|---|---|---|
| 5. Onderdak | Asbestmateriaal | Zorgvuldig beheren |

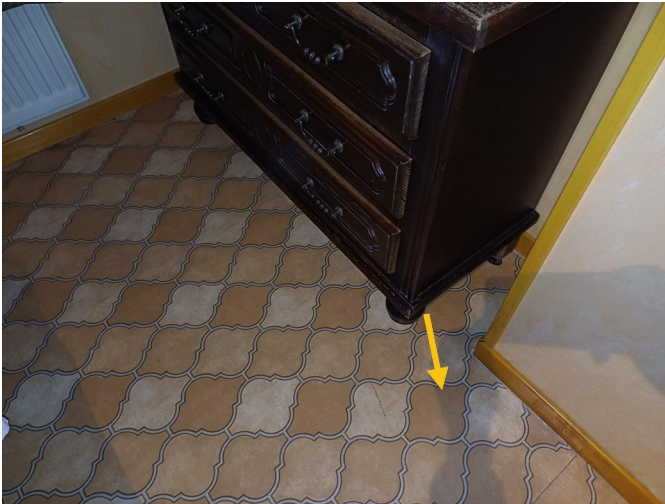
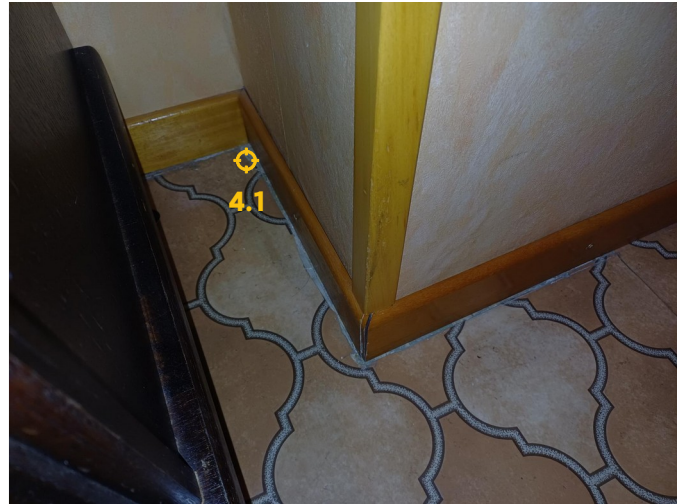
| Opmerking | Op basis van mijn expertise als deskundige heb ik deze plaat als asbesthoudend geclassificeerd, zonder staalname. De opgegeven volumes kunnen licht afwijken van de werkelijkheid en mogen niet worden gebruikt als maatstaf voor heffingen. |

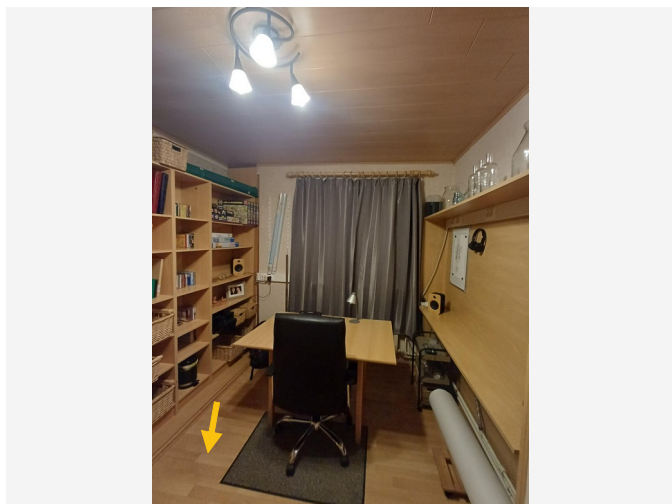
Situeringfoto

De laminaatvloer is in goede staat en overal goed bevestigd. Dit betreft een niet-destructief onderzoek. Onderliggende lagen konden niet worden geïdentificeerd en geïnspecteerd.

Bij renovatie of sloop is het aangeraden om een destructief onderzoek te laten uitvoeren van deze toepassingen.
